# Asbestinventarisatetest

Rumbeeksesteenweg 23, 8800 Roeselare

Attestnummer : 20250416-000075.000

Uitgegeven op : 16.04.2025

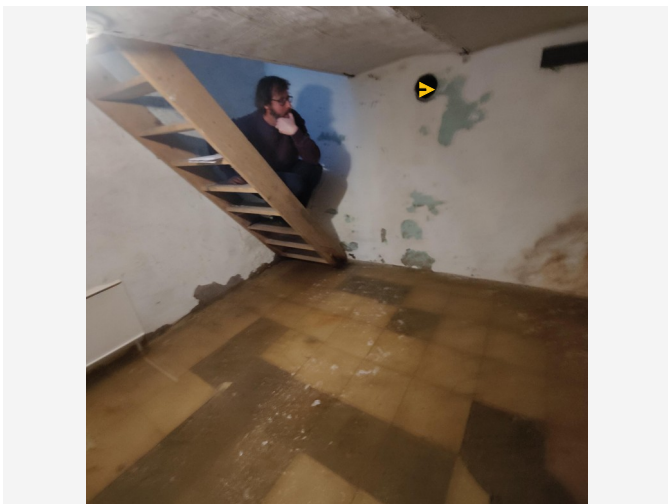
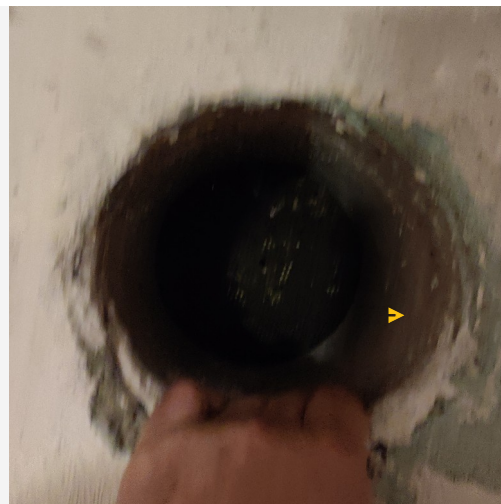
Eindbeoordeling materiaalrisico	Laag materiaalrisico en/of verlaagde kans op vezelvrijgave
---------------------------------	--

Gebondenheid	Categorie 1: hechtgebonden in oorsprong
Asbestsoort (vezeltype)	Crocidoliet aanwezig
Asbestconcentratie	Laag (< 50%)
Afschermingsgraad van het gehele materiaal	Geheel of deels (ook) vrij aan de binnenlucht
Toestand van het materiaal	Onbeschadigd, niet verweerd

Beschrijving	cementbuis kelder
Omgeving	Binnen
Primaire drager	Schacht-koker (technisch)
Asbestmateriaal	Buis, koker, leiding, pijp, doorvoer
Bindmiddel van asbestmateriaal	Cement
Gebondenheid op basis van bindmiddel	Hecht
Hoeveelheid (lengte - omtrek - dikte - aantal)	<ul style="list-style-type: none"><li>• 5,00 m - 15,00 cm - 0,50 cm - 1 stuk</li></ul>
Totaal volume	0,004 m <sup>3</sup>
Eenvoudig bereikbaar	Nee <ul style="list-style-type: none"><li>• Verwijdering tast de bouwkundige integriteit aan.</li></ul>
Bevestigingswijze	<ul style="list-style-type: none"><li>• Verlijmd, ingegoten, versmeerd</li></ul>
Identificatiemethode	Vaststelling zonder monsternamen
Destructieve handeling voor identificatie	Nee
Opmerking	indicatieve hoeveelheid

Het asbestmateriaal valt onder de mijlpaal van 2040.

Zorgvuldig beheren

- Zorg voor een veilig beheer en verwijder dit asbestmateriaal wanneer het bij werken eenvoudig bereikbaar wordt. Controleer de toestand jaarlijks op wijzigingen.

- Eenvoudige handelingen: enkel door erkend asbestverwijderaar geïzen de complexiteit van de klus

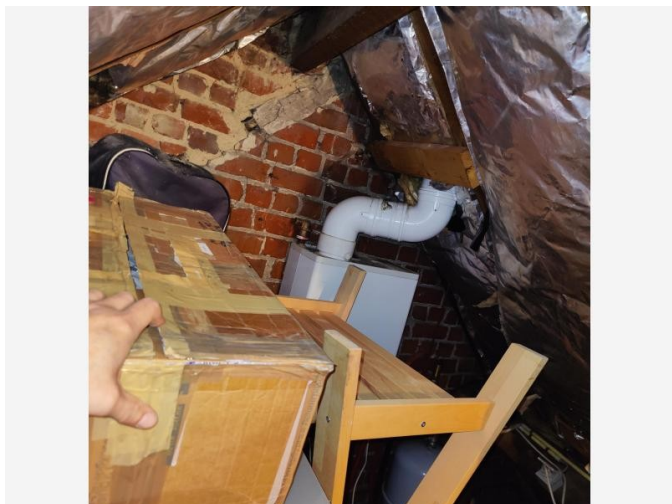
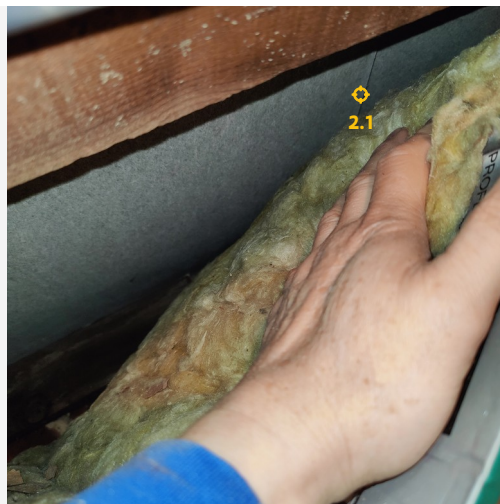
Eindbeoordeling materiaalrisico	Zeer laag materiaalrisico en/of zeer lage kans op vezelvrijgave
---------------------------------	---

Gebondenheid	Categorie 1: hechtgebonden in oorsprong
Asbestsoort (vezeltype)	Alleen chrysotiel
Asbestconcentratie	Laag (< 50%)
Afschermingsgraad van het gehele materiaal	Niet stootvaste afscherming
Toestand van het materiaal	Licht beschadigd, licht verweerd. Intact calciumsilicaatmateriaal of categorie III 'gebondenheid'

#	Type	Referentie	Resultaat
2.1	Puntmonster	2	Chrysotiel

Beschrijving	onderdak in menuiserie hoofdgebouw
Omgeving	Binnen
Primaire drager	Schuin dak
Asbestmateriaal	Plaat, paneel, tablet - Type Menuiserie
Bindmiddel van asbestmateriaal	Cement
Gebondenheid op basis van bindmiddel	Hecht
Hoeveelheid (oppervlakte - dikte - aantal)	<ul style="list-style-type: none"><li>• 40,00 m<sup>2</sup> - 0,20 cm - 1 stuk</li></ul>
Totaal volume	0,08 m <sup>3</sup>
Eenvoudig bereikbaar	Nee <ul style="list-style-type: none"><li>• Het asbestmateriaal is bedekt (uitgezonderd laag verf, coating, behang, kunststof, textiel) en het wegnemen van het bedekkende materiaal kan niet zonder het bedekkende materiaal te beschadigen.</li></ul>
Bevestigingswijze	<ul style="list-style-type: none"><li>• Geklemd</li></ul>
Identificatiemethode	Vaststelling met monsternamen
Destructieve handeling voor identificatie	Nee
Opmerking	indicatieve hoeveelheid

Het asbestmateriaal valt onder de mijlpaal van 2040.

Zorgvuldig beheren

- Zorg voor een veilig beheer en verwijder dit asbestmateriaal wanneer het bij werken eenvoudig bereikbaar wordt. Controleer de toestand jaarlijks op wijzigingen.

- Eenvoudige handelingen: mag via doe-het-zelf of door werknemer(s) met opleidingsattest eenvoudige handelingen door aannemer met opleidingsattest eenvoudige handelingen

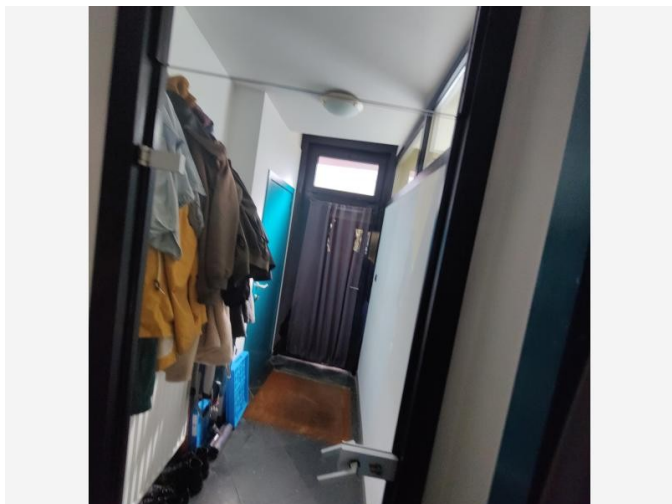
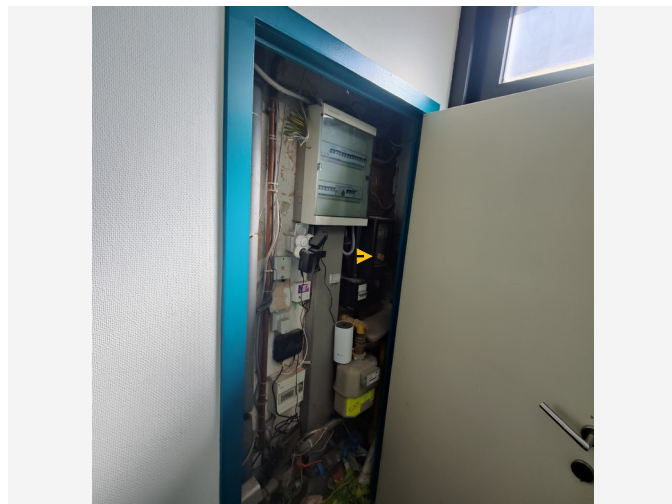
Eindbeoordeling materiaalrisico	Laag materiaalrisico en/of verlaagde kans op vezelvrijgave
---------------------------------	--

Gebondenheid	Categorie 1: hechtgebonden in oorsprong
Asbestsoort (vezeltype)	Crocidoliet aanwezig
Asbestconcentratie	Laag (< 50%)
Afschermingsgraad van het gehele materiaal	Geheel of deels (ook) vrij aan de binnenlucht
Toestand van het materiaal	Onbeschadigd, niet verweerd

Beschrijving	analoge teller in bakeliet
Omgeving	Binnen
Primaire drager	Communicatie en elektrische infrastructuur en uitrusting
Asbestmateriaal	Plaat, paneel, tablet - Type Bakeliet
Bindmiddel van asbestmateriaal	Kunststof of -hars
Gebondenheid op basis van bindmiddel	Hecht
Hoeveelheid (oppervlakte - dikte - aantal)	• 0,05 m <sup>2</sup> - 1,00 cm - 1 stuk
Totaal volume	< 0,001 m <sup>3</sup>
Eenvoudig bereikbaar	Ja
Bevestigingswijze	• Verlijmd, ingegoten, versmeerd
Identificatiemethode	Vaststelling zonder monsternamen
Destructieve handeling voor identificatie	Nee
Opmerking	indicatieve hoeveelheid

Het asbestmateriaal valt onder de mijlpaal van 2040.

Zorgvuldig beheren

- Zorg voor een veilig beheer. Vermijd het beschadigen van het asbestmateriaal. Controleer de toestand jaarlijks op wijzigingen.

- Eenvoudige handelingen: mag via doe-het-zelf of door werknemer(s) met opleidingsattest eenvoudige handelingen  
De meterkast is waarschijnlijk eigendom van Fluvius. In dat geval mag u deze niet zelf verwijderen. Neem bij vragen contact op met Fluvius

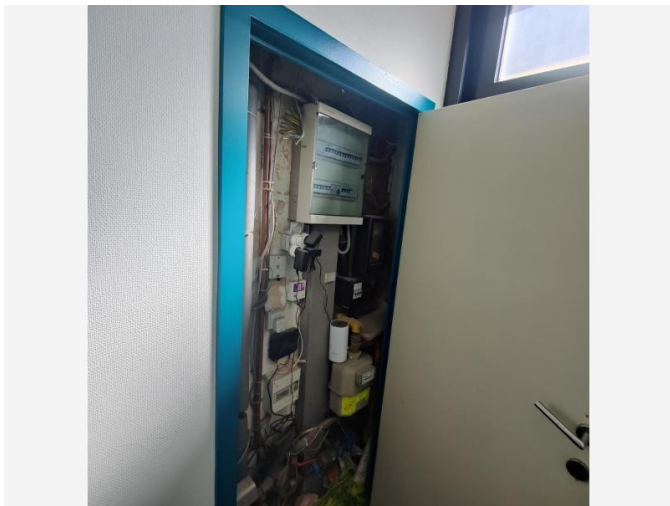
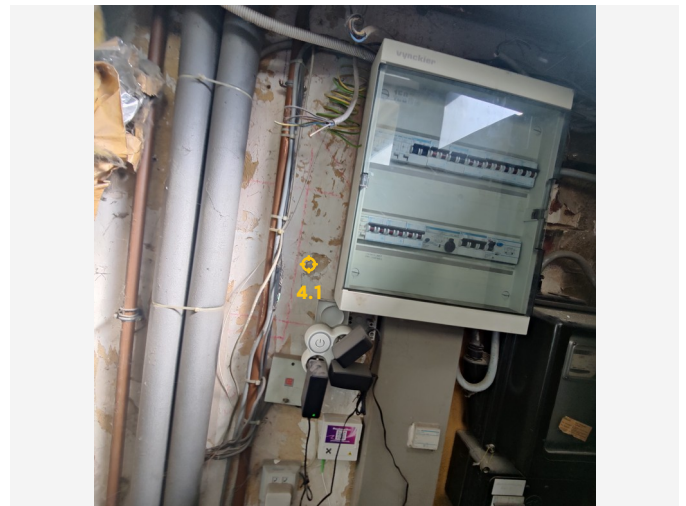
Geen asbest

#	Type	Referentie	Resultaat
4.1	Mengmonster	1	Geen asbest

Beschrijving	pleister muur
Omgeving	Binnen
Primaire drager	Binnenwand
Bindmiddel van materiaal	Gips - kalk
Gebondenheid op basis van bindmiddel	Niet-hechtgebonden
Hoeveelheid (oppervlakte - dikte - aantal)	• 100,00 m <sup>2</sup> - 1,00 cm - 1 stuk
Totaal volume	1,00 m <sup>3</sup>
Identificatiemethode	Vaststelling met monstername
Destructieve handeling voor identificatie	Nee
Opmerking	indicatieve hoeveelheid

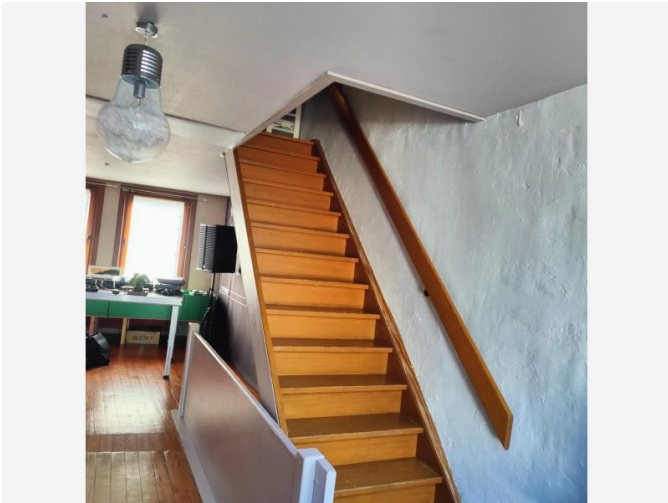
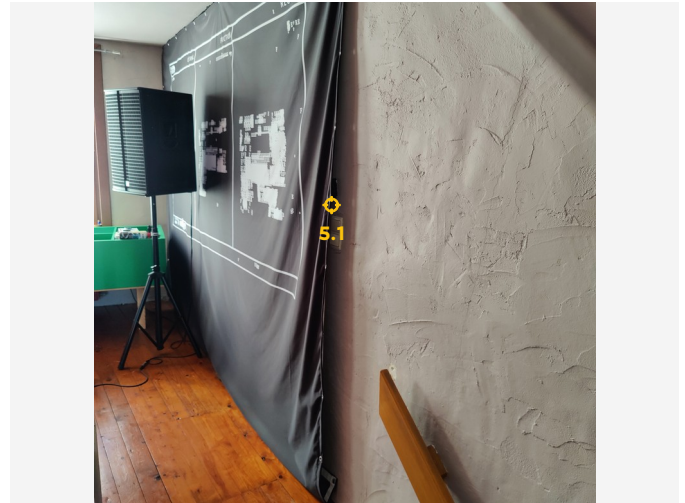
Geen asbest

#	Type	Referentie	Resultaat
5.1	Puntmonster	4	Geen asbest

Beschrijving	pleister muur hall
Omgeving	Binnen
Primaire drager	Binnenwand
Bindmiddel van materiaal	Gips - kalk
Gebondenheid op basis van bindmiddel	Niet-hechtgebonden
Hoeveelheid (oppervlakte - dikte - aantal)	• 10,00 m <sup>2</sup> - 1,00 cm - 1 stuk
Totaal volume	0,10 m <sup>3</sup>
Identificatiemethode	Vaststelling met monstername
Destructieve handeling voor identificatie	Nee
Opmerking	indicatieve hoeveelheid

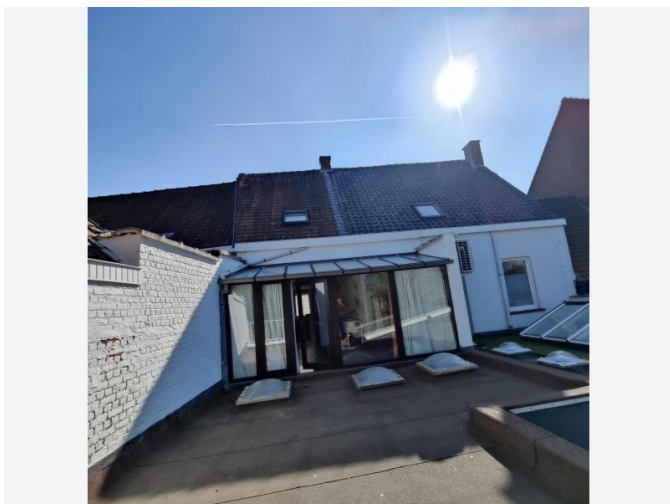
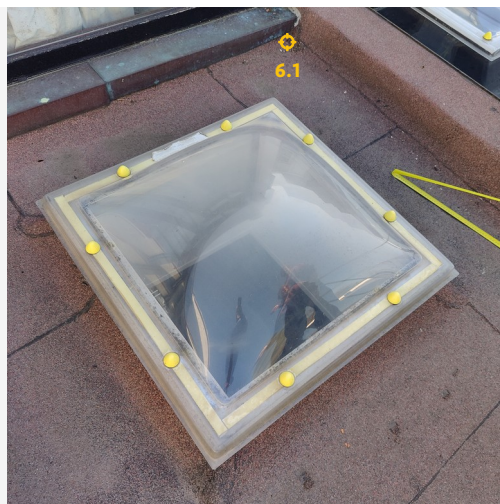
Geen asbest

#	Type	Referentie	Resultaat
6.1	Puntmonster	3	Geen asbest

Beschrijving	roofing
Omgeving	Buiten
Primaire drager	Plat dak
Bindmiddel van materiaal	Bitumen (roofing, teer, asfalt)
Gebondenheid op basis van bindmiddel	Hecht
Hoeveelheid (oppervlakte - aantal)	• 50,00 m <sup>2</sup> - 1 stuk
Totale oppervlakte	50,00 m <sup>2</sup>
Identificatiemethode	Vaststelling met monstername
Destructieve handeling voor identificatie	Nee
Opmerking	indicatieve hoeveelheid
