Asbestinventarisatetest

Edewallestraat 110, 8610 Kortemark

Attestnummer : 20251001-000112.000

Uitgegeven op : 01.10.2025

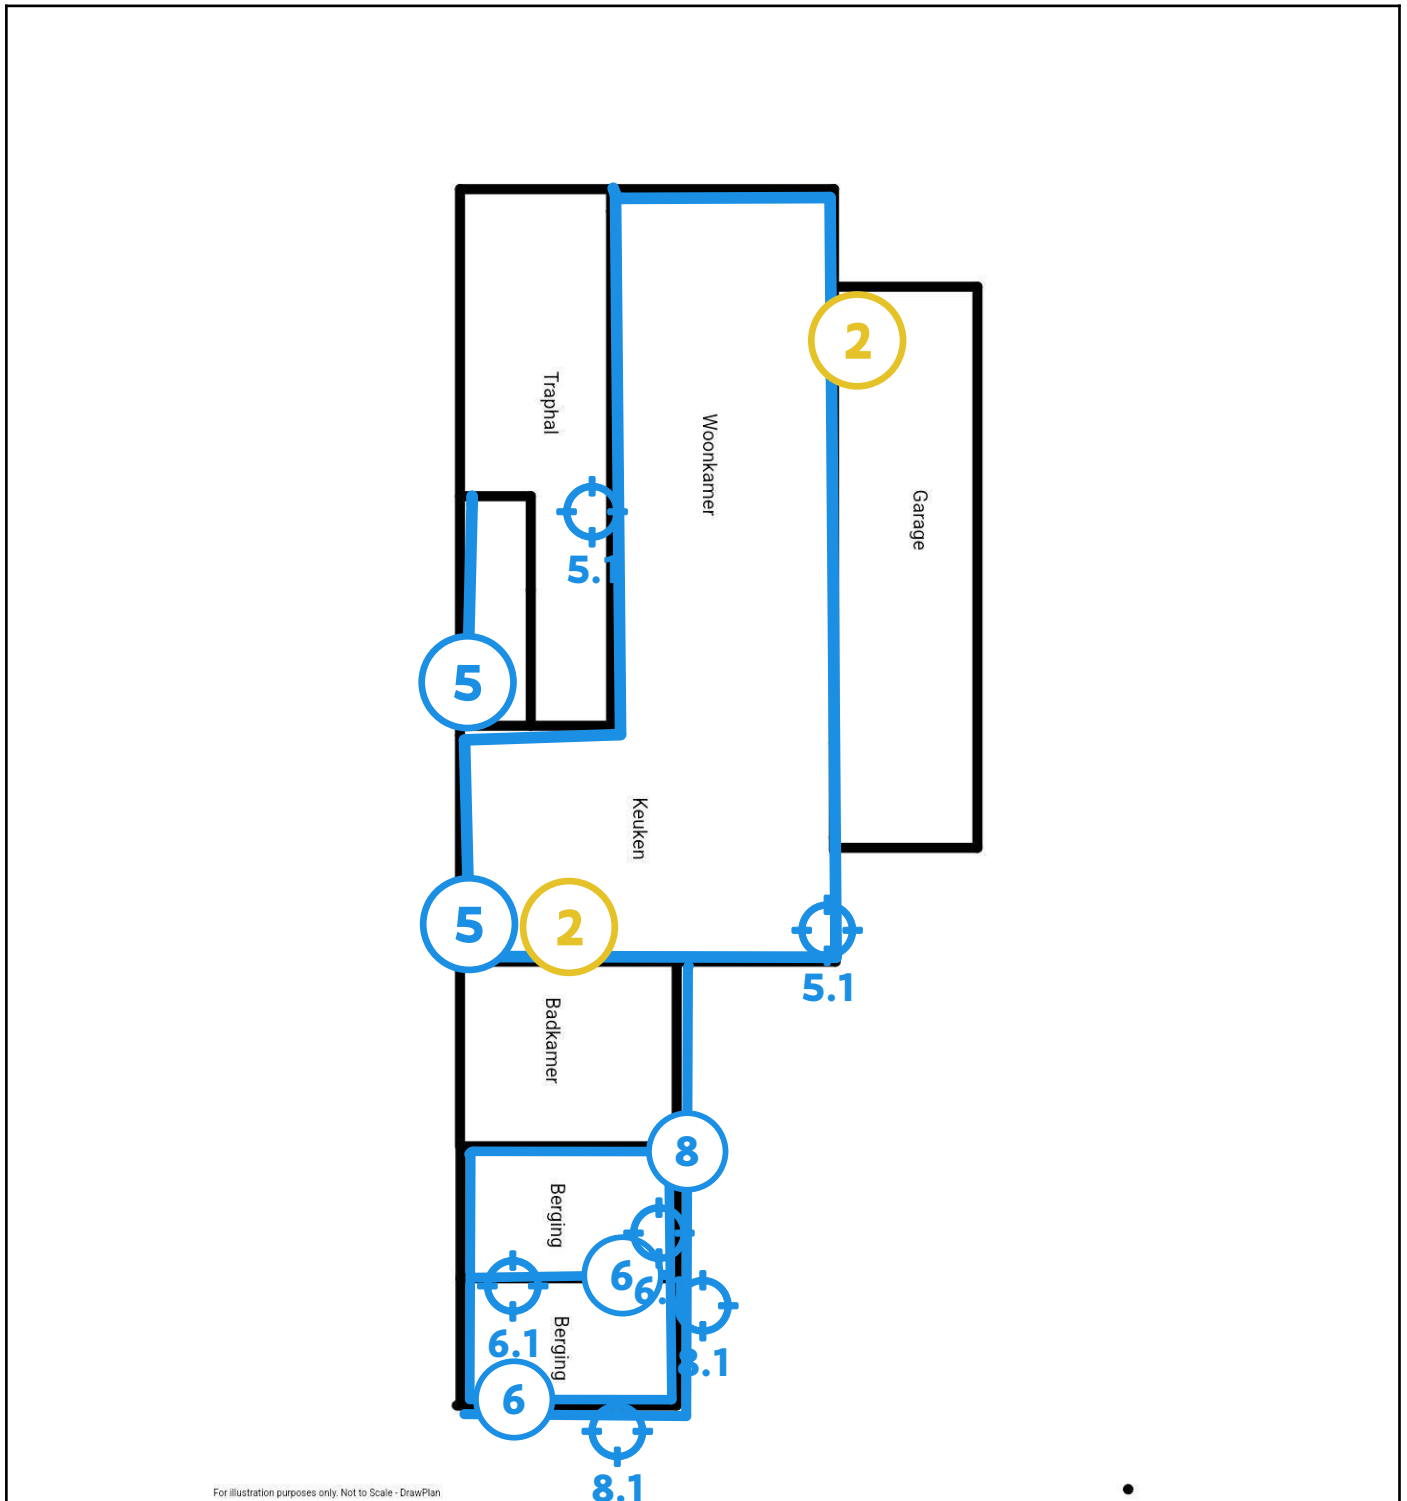
Plan 1.1: Glv

| Beschrijving | Type | Actie |
|---|---|---|
| 2. Schouwluik | Asbestmateriaal | Zorgvuldig beheren |

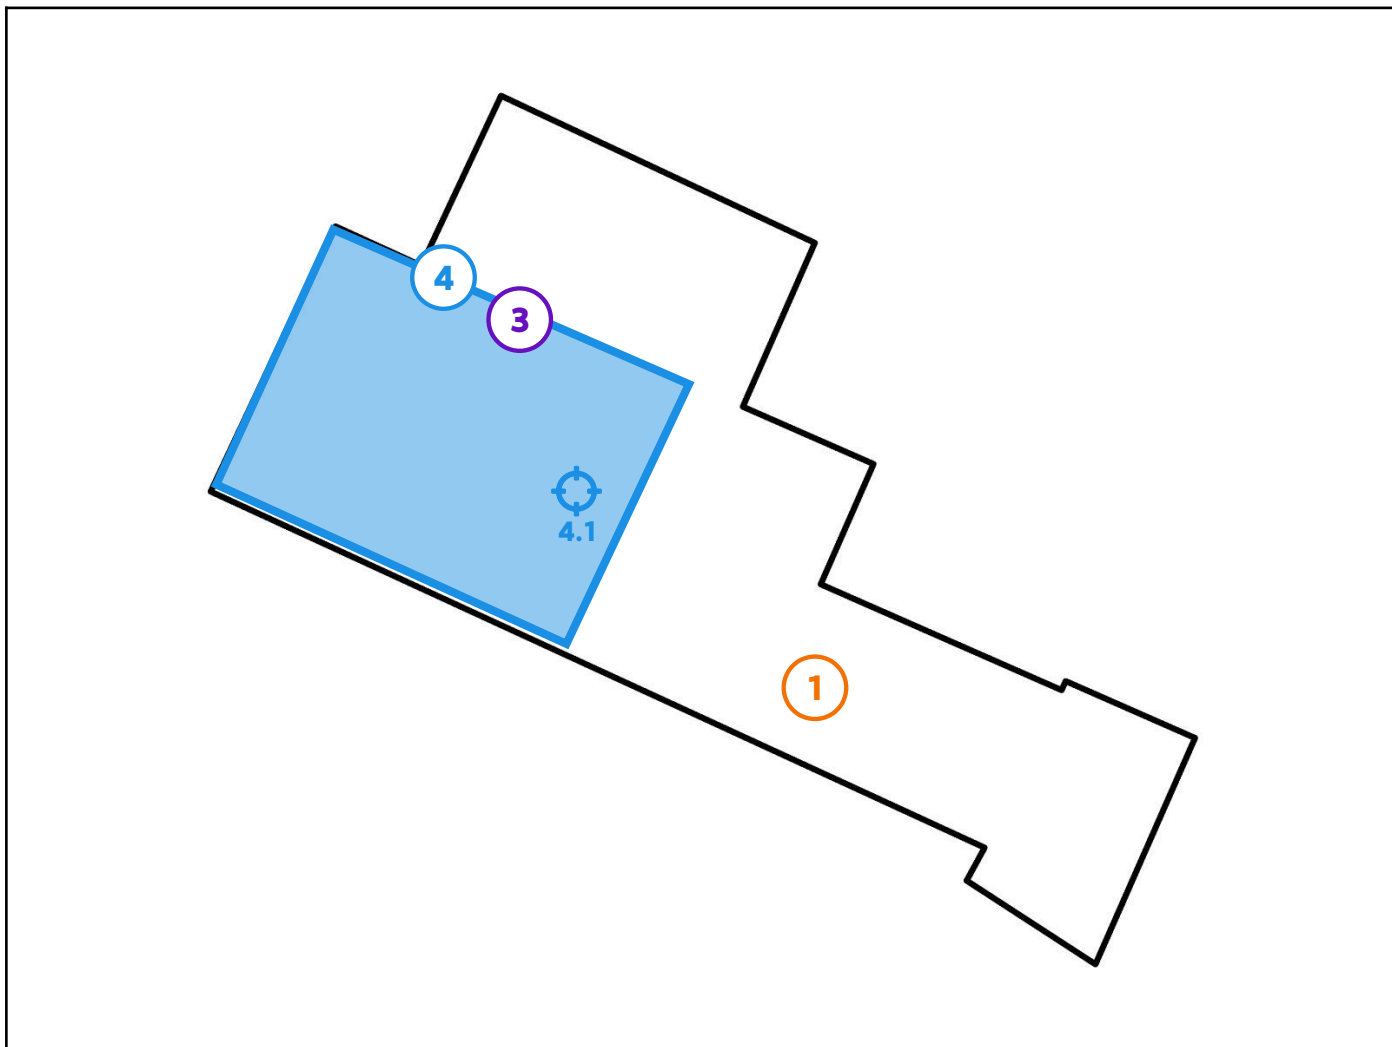
Plan 1.4: Hoofdgebouw plan

| Beschrijving | Type | Actie |
|---|---|---|
| 1. Rookgaskanaal | Asbestmateriaal | Verwijderen |
| 3. Schouw | Beperking | - |

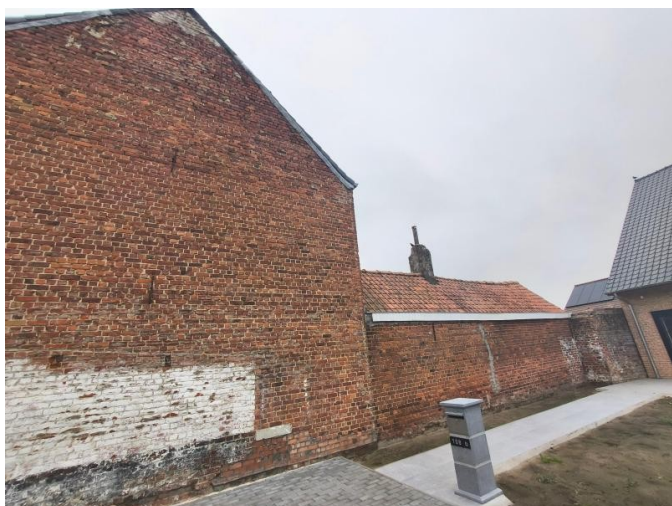
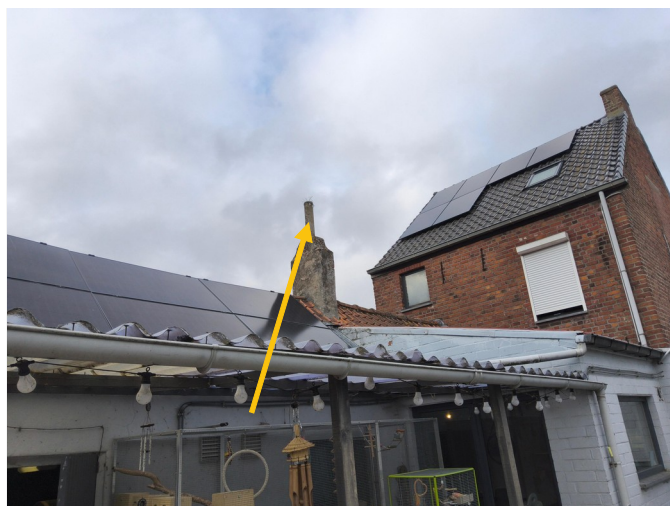
Het asbestmateriaal valt onder de mijlpaal van 2034.

Verwijderen

| Eindbeoordeling materiaalrisico | Laag materiaalrisico en/of verlaagde kans op vezelvrijgave |

| Asbestsoort (vezeltype) | Crocidoliet aanwezig |
| Toestand van het materiaal | Licht beschadigd, licht verweerd. Intact calciumsilicaatmateriaal of categorie III 'gebondenheid' |

| Beschrijving | Rookgaskanaal |

- Verwijder dit asbestmateriaal zo snel mogelijk. Volg de toestand goed op.

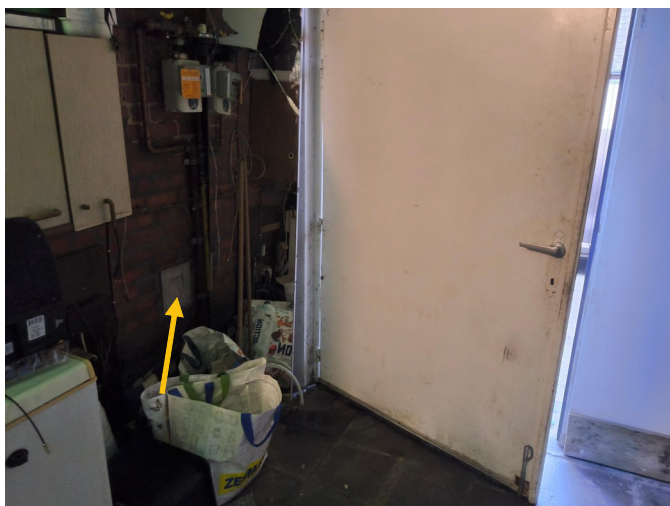
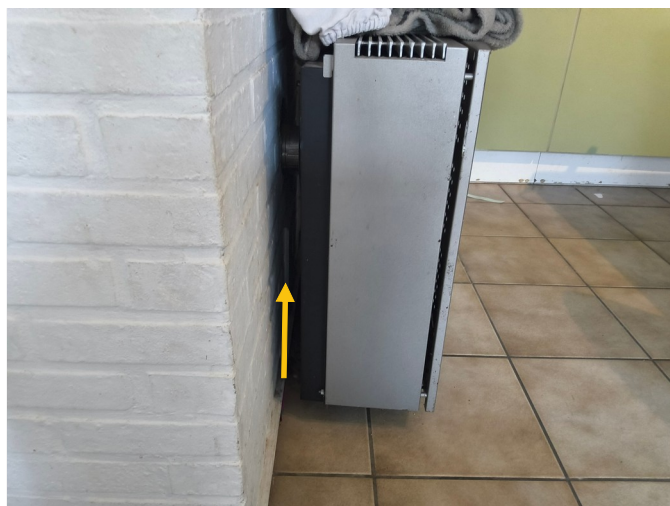
Het asbestmateriaal valt onder de mijlpaal van 2040.

Zorgvuldig beheren

| Eindbeoordeling materiaalrisico | Laag materiaalrisico en/of verlaagde kans op vezelvrijgave |

| Asbestsoort (vezeltype) | Crocidoliet aanwezig |
| Toestand van het materiaal | Onbeschadigd, niet verweerd |

| Beschrijving | Schouwluik |

- Zorg voor een veilig beheer. Vermijd het beschadigen van het asbestmateriaal. Controleer de toestand jaarlijks op wijzigingen.

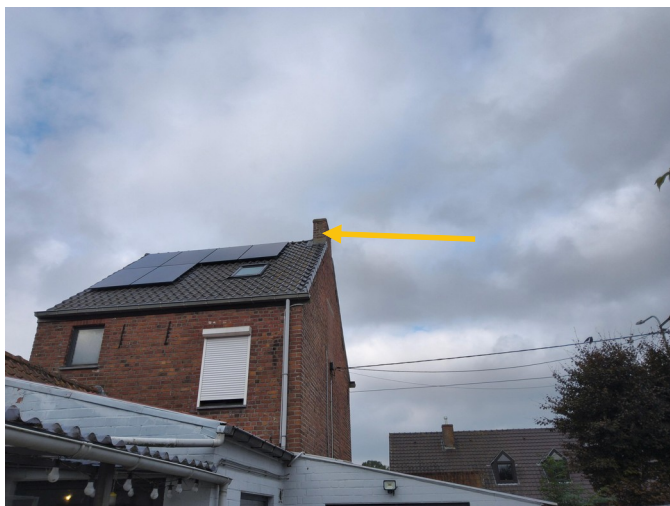
Situeringfoto

Tijdelijke beperking

Reden: Het te onderzoeken materiaal situeert zich hoger dan 3,50 m te rekenen vanaf een veilige ondergrond

Uitleg van de asbestdeskundige: Schouwwand niet te inspecteren vanwege hoogte.

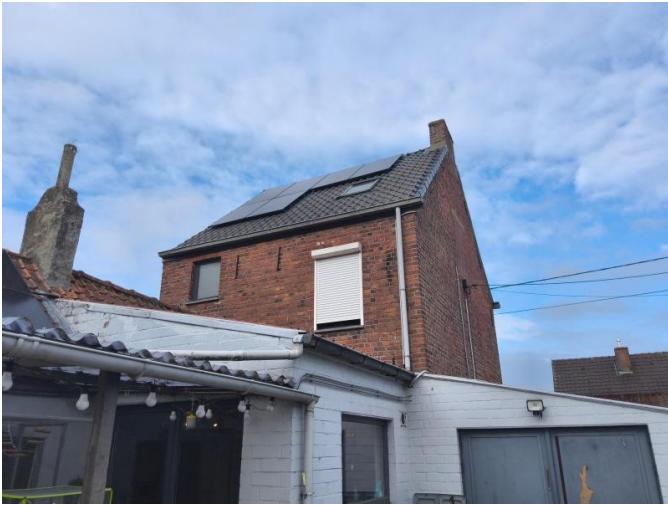
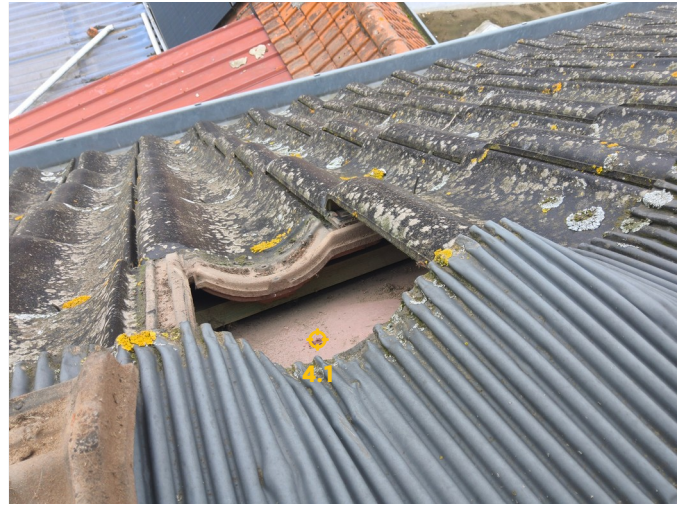
Fiche 4: Onderdak

Geen asbest

| # | Type | Referentie | Resultaat |
|---|---|---|---|
| 4.1 | Puntmonster | 3 | Geen asbest |

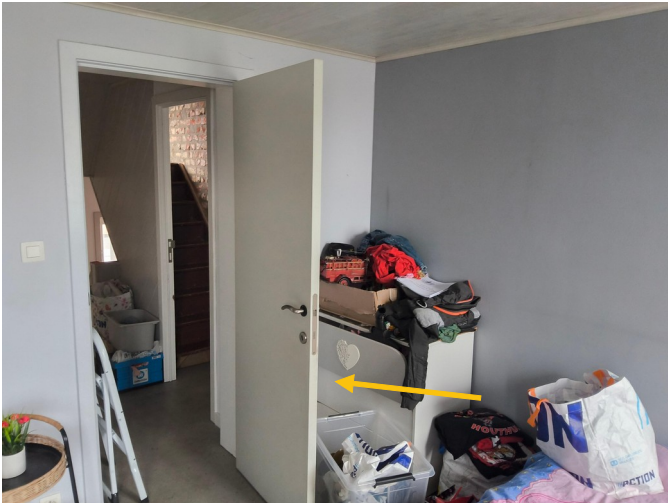
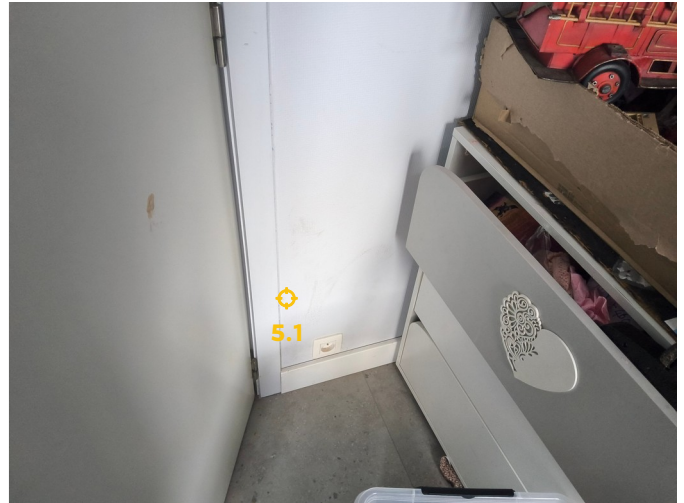
Fiche 5: Pleisterwerk muur

Geen asbest

| # | Type | Referentie | Resultaat |
|---|---|---|---|
| 5.1 | Mengmonster | 1 | Geen asbest |

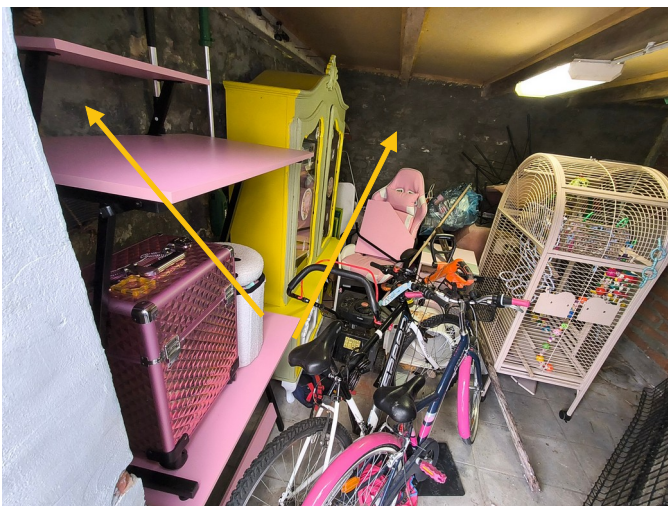
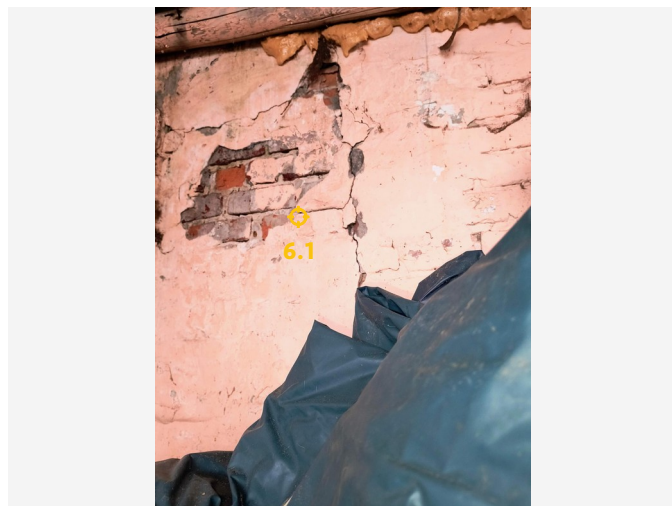
Fiche 6: Pleisterwerk Bijgebouwen

Geen asbest

| # | Type | Referentie | Resultaat |
|---|---|---|---|
| 6.1 | Mengmonster | 5 | Geen asbest |

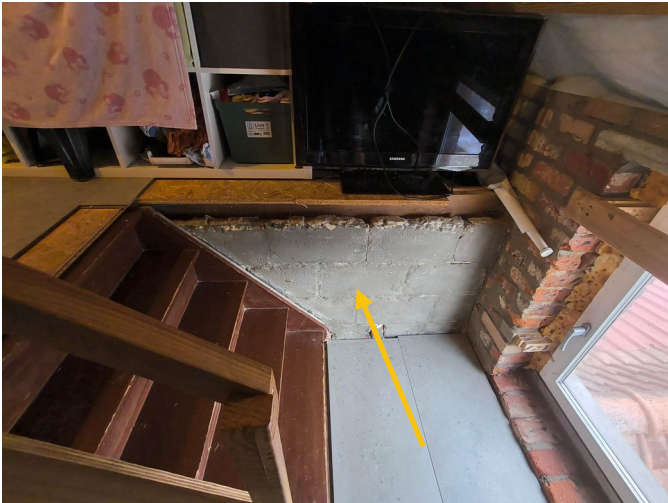
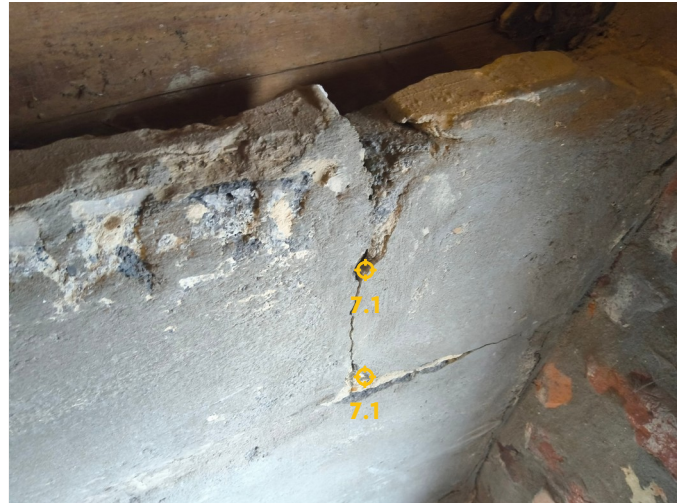
Fiche 7: Pleisterwerk smering

Geen asbest

| # | Type | Referentie | Resultaat |
|---|---|---|---|
| 7.1 | Mengmonster | 4 | Geen asbest |

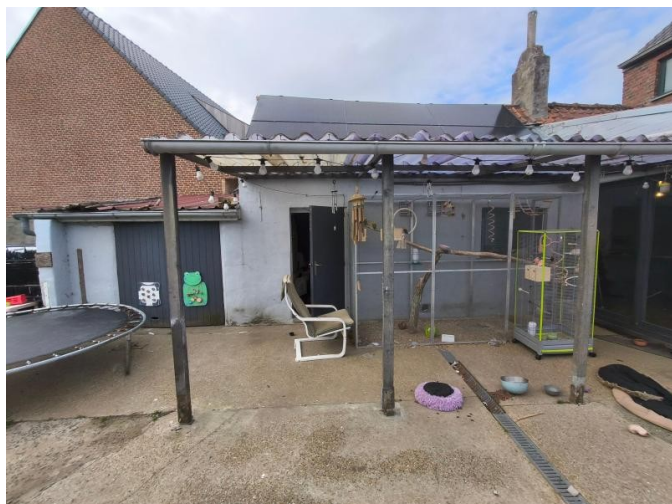
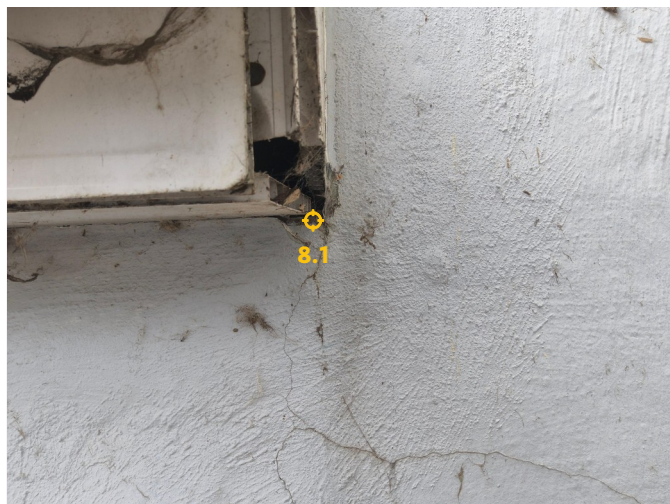
Fiche 8: Crepi

Geen asbest

| # | Type | Referentie | Resultaat |
|---|---|---|---|
| 8.1 | Mengmonster | 6 | Geen asbest |
