Asbestinventarisatetest

Oostnieuwkerkestraat 11, 8840 Staden

Attestnummer : 20260612-000363.000

Uitgegeven op : 12.06.2026

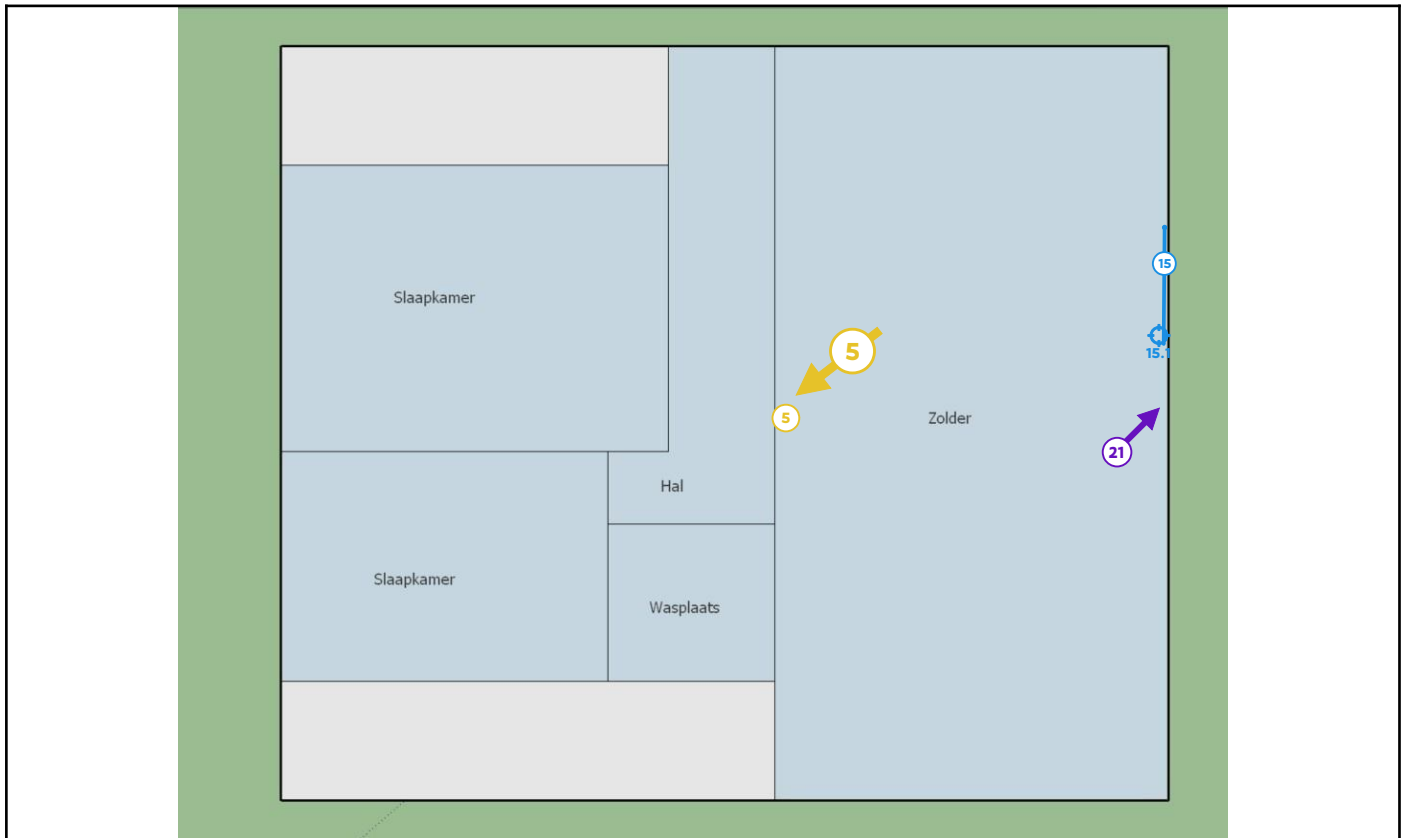
Plan 1.4: Plan_Eerste verdiep

Beschrijving	Type	Actie
5. Cementbuis (Zolder)	Asbestmateriaal	Zorgvuldig beheren
15. Roofing (Onder raam zolder)	Geen asbest	-
15.1 Code: 1	Puntmonster	-
21. CV-ketel + pelletkachel (Niet verdacht)	Overige ruimte of materiaal	-

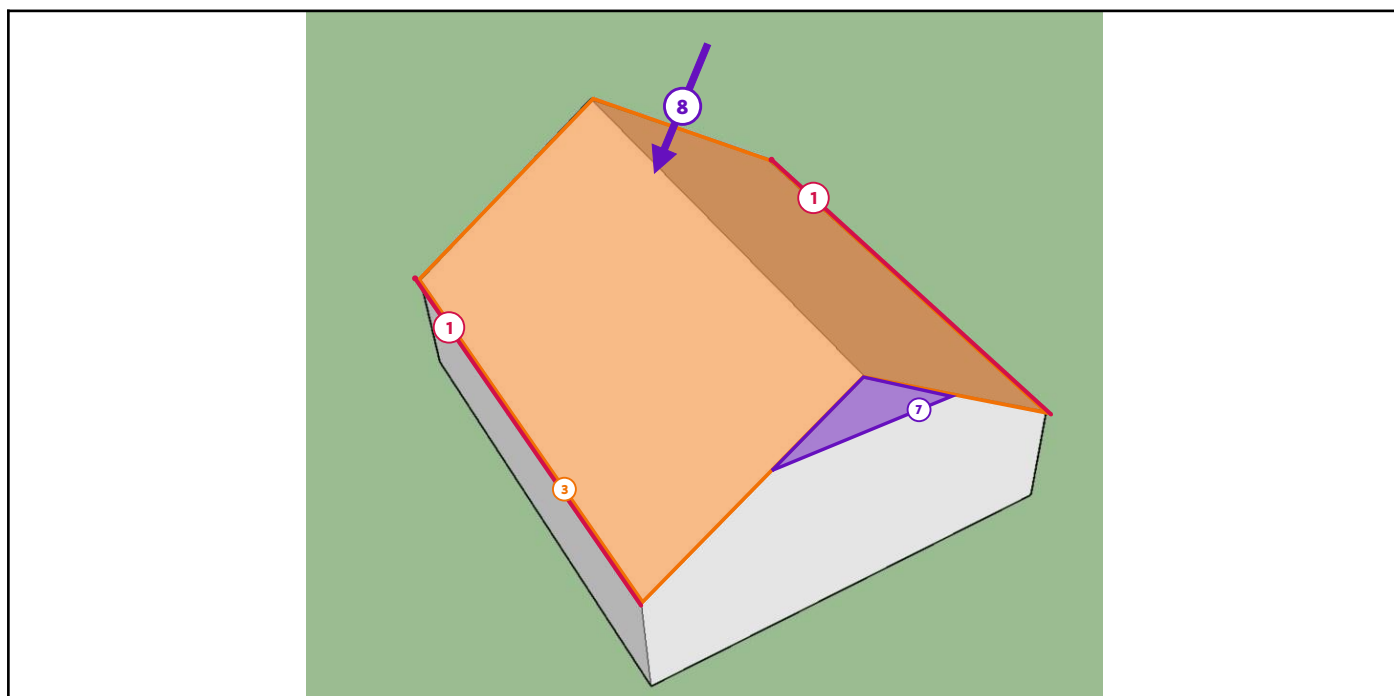
Plan 1.5: Plan_Dak

Beschrijving	Type	Actie
1. Mos/sediment (Dakgoten)	Asbestmateriaal	Dringend verwijderen
3. Leien (Dak)	Asbestmateriaal	Verwijderen
7. Beperking (Zoldertip)	Beperking	-
8. Schouw	Beperking	-

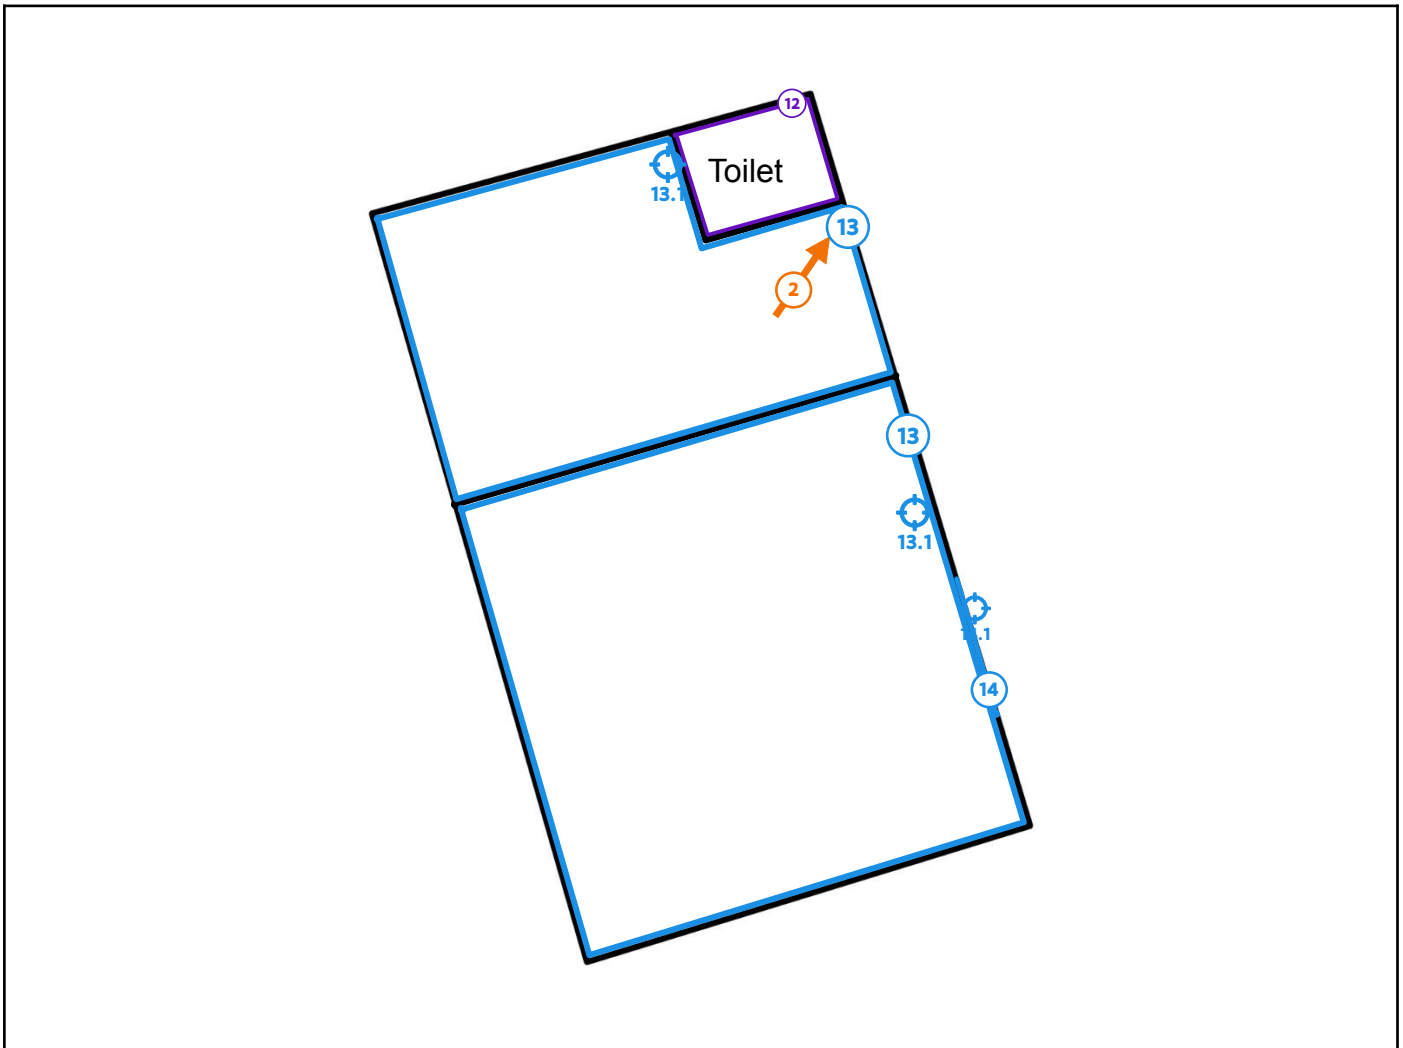
Plan 2.1: Plan_Bijgebouw

Beschrijving	Type	Actie
2. Bakeliet schakelaars/stopcontacten	Asbestmateriaal	Verwijderen
12. Tegellijm (Toilet bijgebouw)	Advies	-
13. Cementering binnen (Bijgebouw)	Geen asbest	-
13.1 Code: 5	Mengmonster	-
14. Mastiek (Bijgebouw)	Geen asbest	-
14.1 Code: 7	Puntmonster	-

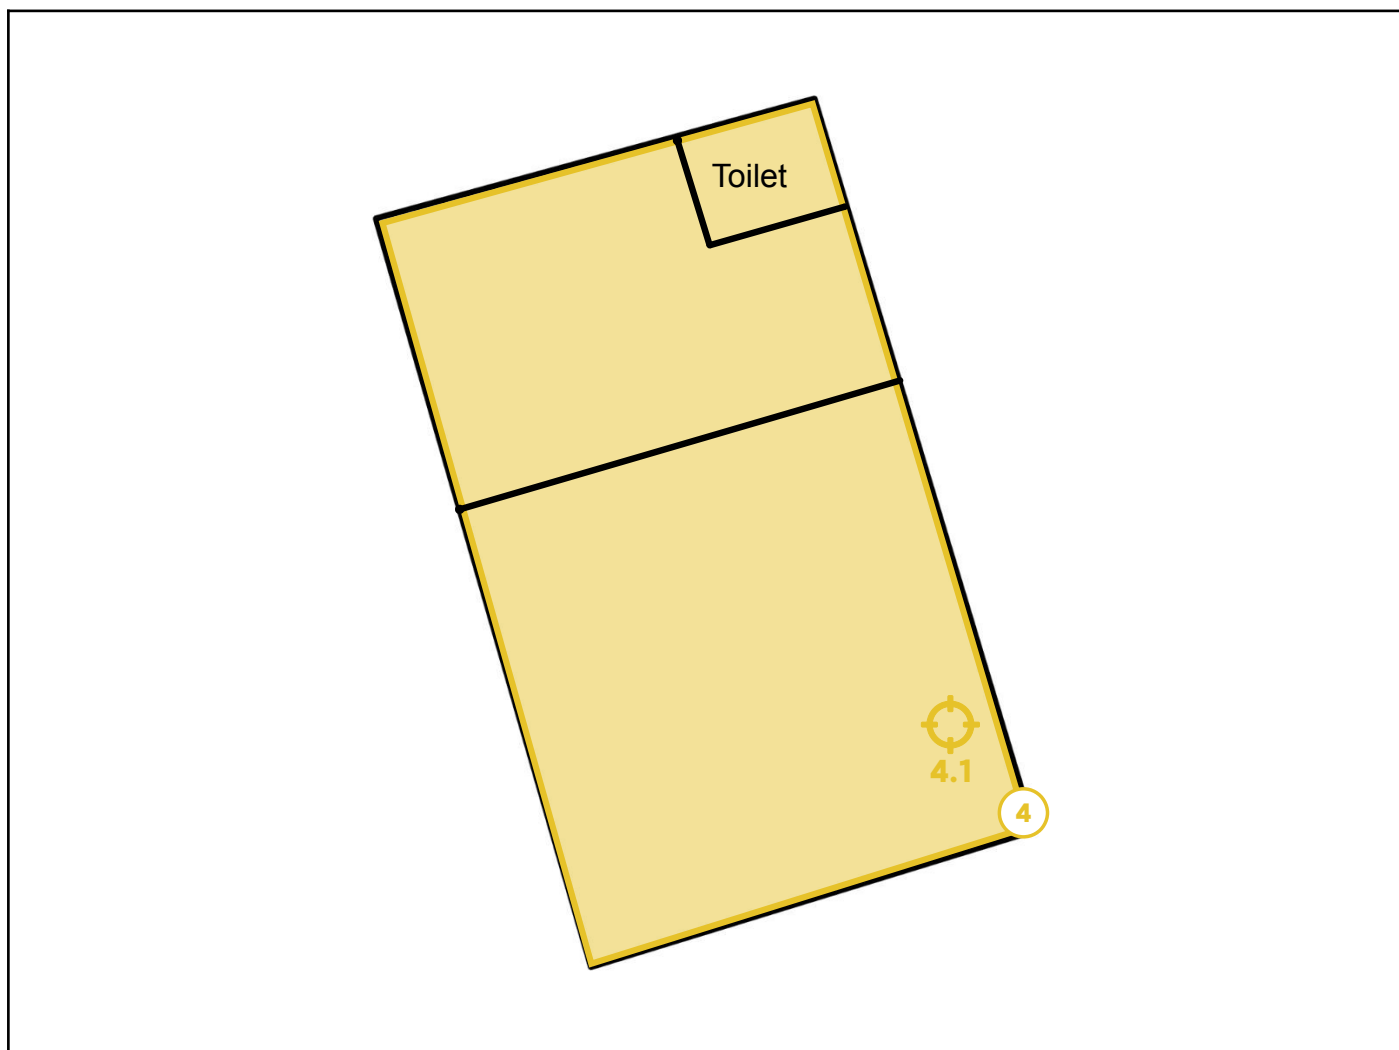
Plan 2.2: Plan_Bijgebouw

Beschrijving	Type	Actie
4. Onderdak menuiserie (Zolder bijgebouw)	Asbestmateriaal	Zorgvuldig beheren
4.1 Code: 6	Puntmonster	-

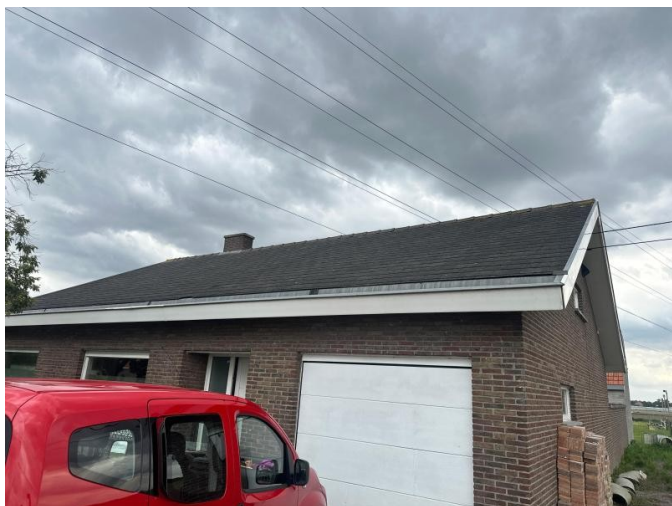
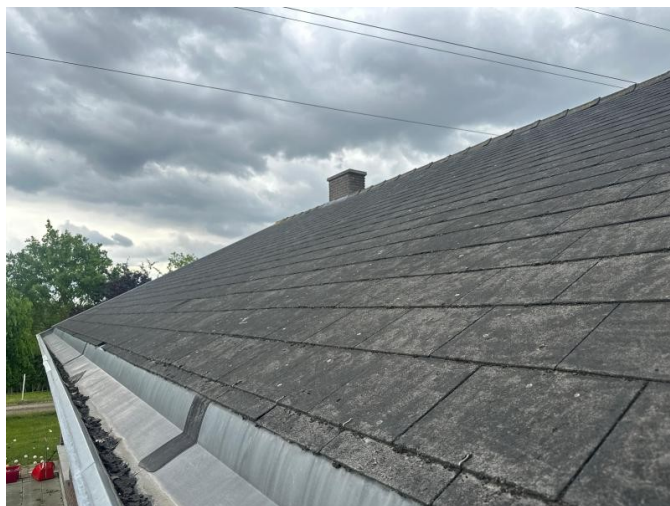
Het asbestmateriaal valt onder de mijlpaal van 2040.

Dringend verwijderen

Beschrijving	Mos/sediment (Dakgoten)
Type afvalstof	Betreft resten (contaminatie) van verwerking of beschadiging
Type resten (contaminatie)	<ul style="list-style-type: none"> • Stof, deeltjes < 4 mm, flinters, gruis (los, opliggend) • Stof, deeltjes < 4 mm, flinters, gruis (vermengd in materiaal)
Besmette materialen	<ul style="list-style-type: none"> • Organisch materiaal (mos, mest, vegetatie, ...) • Sediment (dakgoot, afvoerbuï, regenwaterput, ...)
Bron van de resten	Asbesthoudend dak in leien.
Omgeving	Buiten
Primaire drager	dakgoot
Gebondenheid resten	Niet hecht
Hoeveelheid (gewicht - aantal)	<ul style="list-style-type: none"> • 10,00 kg - 1 stuk
Totaal gewicht	10,00 kg
Eenvoudig bereikbaar	Ja
Identificatiemethode	De asbestdeskundige beoordeelt het materiaal als asbestverdacht en dus asbesthoudend, en dit zonder monstername.
Opmerking	De hoeveelheid is een zo nauwkeurig mogelijke opmeting. Hieraan kunnen evenwel geen rechten worden ontleend.

- Verwijder het asbestafval.

- Eenvoudige handelingen: mag via doe-het-zelf of door werknemer(s) met opleidingsattest eenvoudige handelingen
Verwijder het afval via het riool.

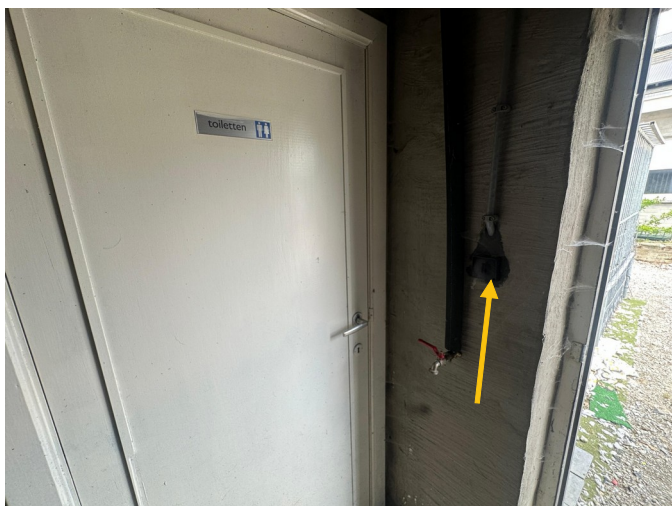
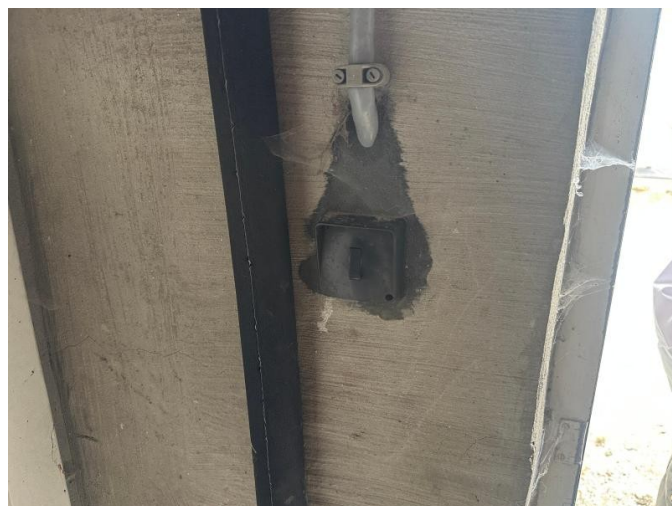
Het asbestmateriaal valt onder de mijlpaal van 2040.

Verwijderen

Risicobeoordeling

Eindbeoordeling materiaalrisico

Verhoogd materiaalrisico en/of verhoogde kans op vezelvrijgave

Gebondenheid	Categorie 1: hechtgebonden in oorsprong
Asbestsoort (vezeltype)	Crocidoliet aanwezig
Asbestconcentratie	Laag (< 50%)
Afschermingsgraad van het gehele materiaal	Geheel of deels vrij aan de binnenlucht, maar geen contact met binnenluchtstromen
Toestand van het materiaal	Licht beschadigd, licht verweerd. Intacte calciumsilicaatplaat of materiaal met categorie 3-gebondenheid

Beschrijving	Bakeliet schakelaars/stopcontacten
Omgeving	Binnen
Primaire drager	Communicatie en elektrische infrastructuur en uitrusting
Asbestmateriaal	Plaat, paneel, tablet - Type Bakeliet
Bindmiddel van asbestmateriaal	Kunststof of -hars
Gebondenheid op basis van bindmiddel	Hecht
Hoeveelheid (oppervlakte - dikte - aantal)	<ul style="list-style-type: none"> • 0,10 m² - 1,00 cm - 1 stuk
Totaal volume	0,001 m ³
Eenvoudig bereikbaar	Ja
Bevestigingswijze	<ul style="list-style-type: none"> • Geschroefd
Identificatiemethode	<p>De asbestdeskundige beoordeelt het materiaal als asbestverdacht en dus asbesthoudend, en dit zonder monstername.</p> <p>Motivatie: De monstername brengt andere schade aan dan schade die inherent is aan de monstername.</p>
Destructieve handeling voor identificatie	Nee
Opmerking	De hoeveelheid is een zo nauwkeurig mogelijke opmeting. Hieraan kunnen evenwel geen rechten worden ontleend. Monstername niet uitgevoerd wegens risico op beschadiging van een elektrisch component en mogelijke blootstelling aan spanning of storingen in de elektrische installatie.

- Zorg voor een veilig beheer. Vermijd het beschadigen van het asbestmateriaal. Controleer de toestand jaarlijks op wijzigingen.
- Voer bijkomende staalname(s) uit.

- Eenvoudige handelingen: mag via doe-het-zelf of door werknemer(s) met opleidingsattest eenvoudige handelingen
Deze toepassing kan door een aannemer die over een opleidingsattest eenvoudige handelingen beschikt of door een particulier (doe-het-zelf), verwijderd worden indien er geen verhoogd risico op vrijgave van asbestvezels (max. concentratie 0,01 vezels/cm³ - CODEX Art. VI.3-54) ontstaat en de toepassing voorafgaand wordt gefixeerd/bevochtigd; de individuele elementen zonder machinale werktuigen (boormachine, slijpschijf, hogedrukreiniger,...) en zonder breken of gooien een voor een losgemaakt worden; en ten slotte dubbel en luchtdicht verpakt weggevoerd worden naar een erkend afvalpunt (recyclagepark).

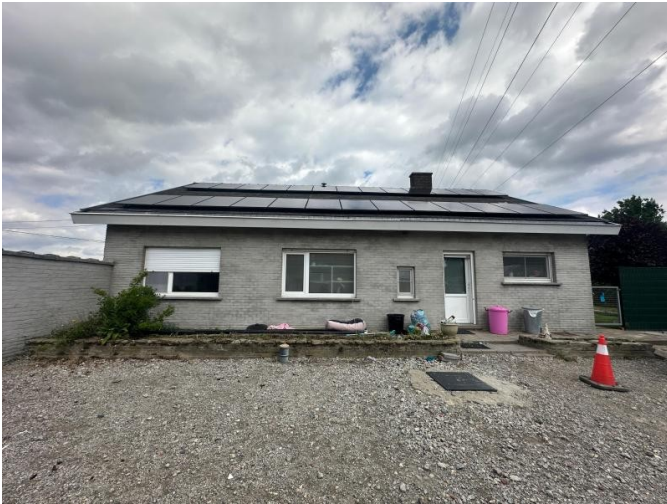
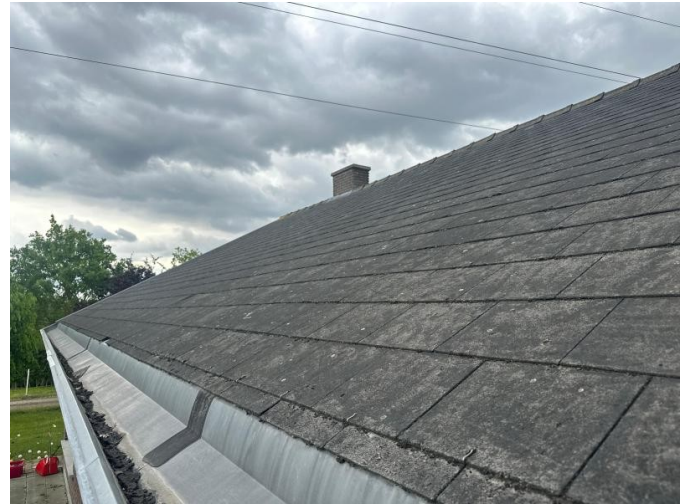
Het asbestmateriaal valt onder de mijlpaal van 2034.

Verwijderen

Risicobeoordeling

Eindbeoordeling materiaalrisico

Verhoogd materiaalrisico en/of verhoogde kans op vezelvrijgave

Gebondenheid	Categorie 1: hechtgebonden in oorsprong
Asbestsoort (vezeltype)	Crocidoliet aanwezig
Asbestconcentratie	Laag (< 50%)
Afschermingsgraad van het gehele materiaal	Geheel of deels vrij aan de buitenlucht, maar geen contact met binnenlucht
Toestand van het materiaal	Matig beschadigd, matig verweerd

Beschrijving	Leien (Dak)
Omgeving	Buiten
Primaire drager	Schuin dak
Asbestmateriaal	Dak- en gevelbekleding - Lei, shingle
Bindmiddel van asbestmateriaal	Cement
Gebondenheid op basis van bindmiddel	Hecht
Hoeveelheid (oppervlakte - aantal)	<ul style="list-style-type: none">• 300,00 m² - 1 stuk
Totale oppervlakte	300,00 m ²
Eenvoudig bereikbaar	Ja
Bevestigingswijze	<ul style="list-style-type: none">• Geklemd• Genageld, geniet
Identificatiemethode	<p>De asbestdeskundige beoordeelt het materiaal als asbestverdacht en dus asbesthoudend, en dit zonder monstername.</p> <p>Motivatie: De opdrachtgever weigert om het materiaal te laten bemonsteren.</p>
Destructieve handeling voor identificatie	Nee
Opmerking	De hoeveelheid is een zo nauwkeurig mogelijke opmeting. Hieraan kunnen evenwel geen rechten worden ontleend.

- Verwijder dit asbestmateriaal zo snel mogelijk. Volg de toestand goed op.
- Hemelwater dat afspoelt van asbestcement daken of gevels kan asbestdeeltjes bevatten. Gebruik het enkel voor gesloten circuits (bv. spoelen toiletten). Reinig na het vervangen van het dak of de gevel de dakgoten en regenwaterput of -ton om asbesthoudend sediment of slib te verwijderen
- Voer bijkomende staalname(s) uit.

- Eenvoudige handelingen: mag via doe-het-zelf of door werknemer(s) met opleidingsattest eenvoudige handelingen
Deze toepassing kan door een aannemer die over een opleidingsattest eenvoudige handelingen beschikt of door een particulier (doe-het-zelf), verwijderd worden indien er geen verhoogd risico op vrijgave van asbestvezels (max. concentratie 0,01 vezels/cm³ - CODEX Art. VI.3-54) ontstaat en de toepassing voorafgaand wordt gefixeerd/bevochtigd; de individuele elementen zonder machinale werktuigen (boormachine, slijpschijf, hogedrukreiniger,...) en zonder breken of gooien een voor een losgemaakt worden; en ten slotte dubbel en luchtdicht verpakt weggevoerd worden naar een erkend afvalpunt (recyclagepark).

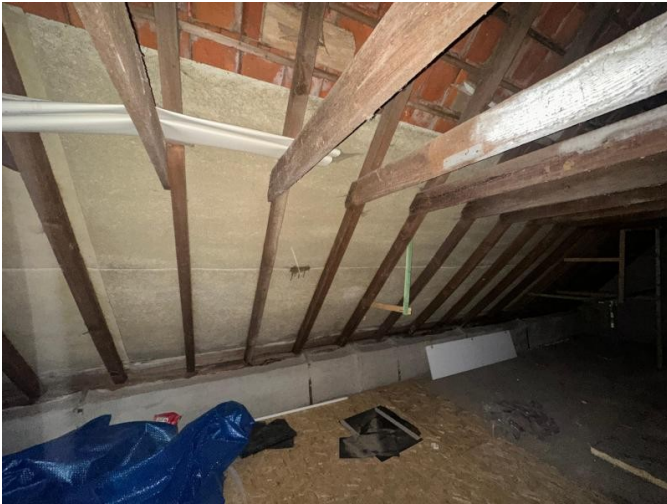
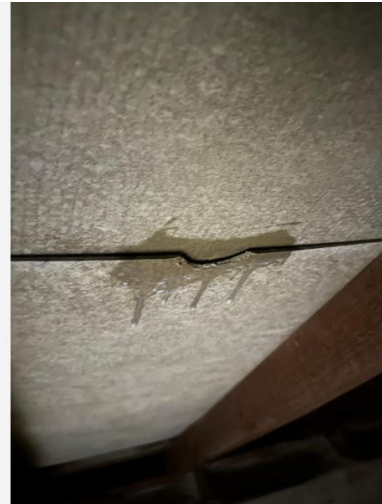
Het asbestmateriaal valt onder de mijlpaal van 2040.

Zorgvuldig beheren

Beschrijving	Onderdak menuiserie (Zolder bijgebouw)
Omgeving	Binnen
Primaire drager	Schuin dak
Asbestmateriaal	Plaat, paneel, tablet - Type Menuiserie
Bindmiddel van asbestmateriaal	Cement
Gebondenheid op basis van bindmiddel	Hecht
Hoeveelheid (oppervlakte - dikte - aantal)	<ul style="list-style-type: none">• 100,00 m² - 0,32 cm - 1 stuk
Totaal volume	0,32 m ³
Eenvoudig bereikbaar	Ja
Bevestigingswijze	<ul style="list-style-type: none">• Geklemd• Genageld, geniet
Identificatiemethode	Een monstername door de asbestdeskundige met laboanalyse door een asbestlabo.
Destructieve handeling voor identificatie	Nee
Opmerking	De hoeveelheid is een zo nauwkeurig mogelijke opmeting. Hieraan kunnen evenwel geen rechten worden ontleend.

- Zorg voor een veilig beheer. Vermijd het beschadigen van het asbestmateriaal. Controleer de toestand jaarlijks op wijzigingen.

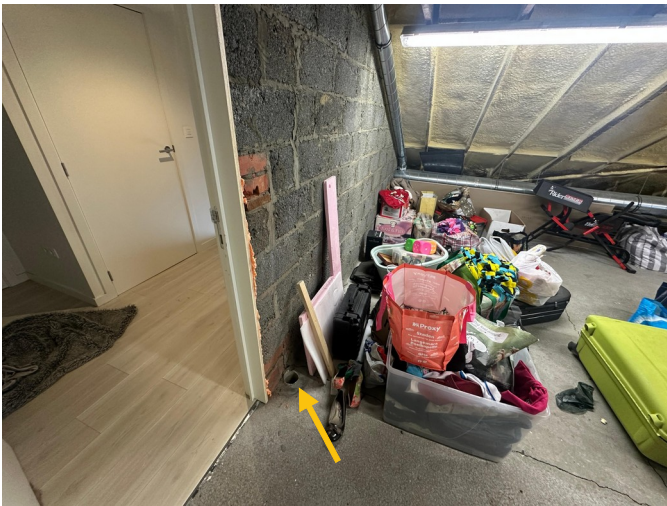
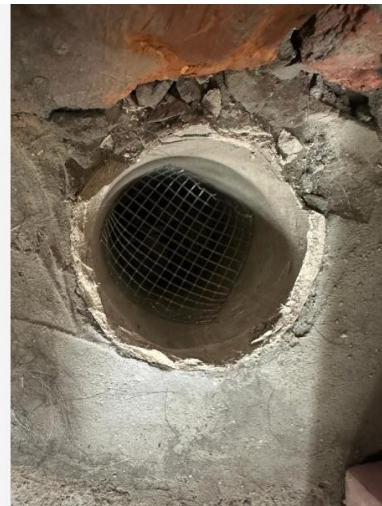
Beschrijving	Cementbuis (Zolder)
Omgeving	Binnen
Primaire drager	Schacht-koker (technisch)
Asbestmateriaal	Buis, koker, leiding, pijp, doorvoer
Bindmiddel van asbestmateriaal	Cement
Gebondenheid op basis van bindmiddel	Hecht
Hoeveelheid (lengte - omtrek - dikte - aantal)	<ul style="list-style-type: none">• 1,00 m - 30,00 cm - 1,00 cm - 1 stuk
Totaal volume	0,003 m ³
Eenvoudig bereikbaar	Nee <ul style="list-style-type: none">• Verwijdering tast de bouwkundige integriteit aan.
Bevestigingswijze	<ul style="list-style-type: none">• Verlijmd, ingegoten, versmeerd
Identificatiemethode	De asbestdeskundige beoordeelt het materiaal als asbestverdacht en dus asbesthoudend, en dit zonder monstername. Motivatie: De opdrachtgever weigert om het materiaal te laten bemonsteren.
Destructieve handeling voor identificatie	Nee
Opmerking	De precieze lengte is onbekend.

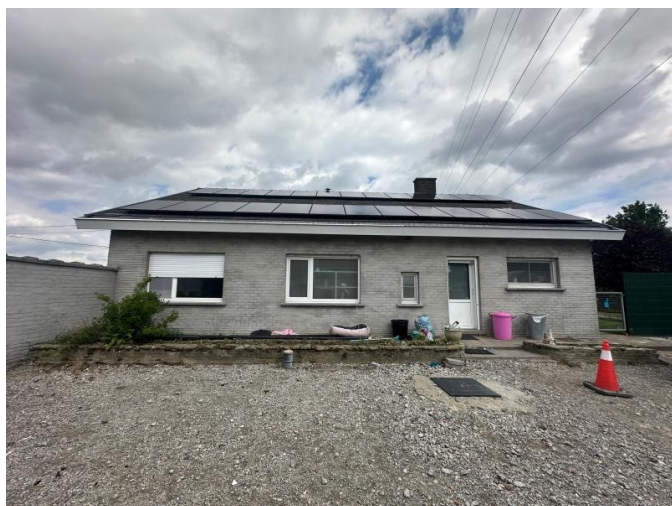
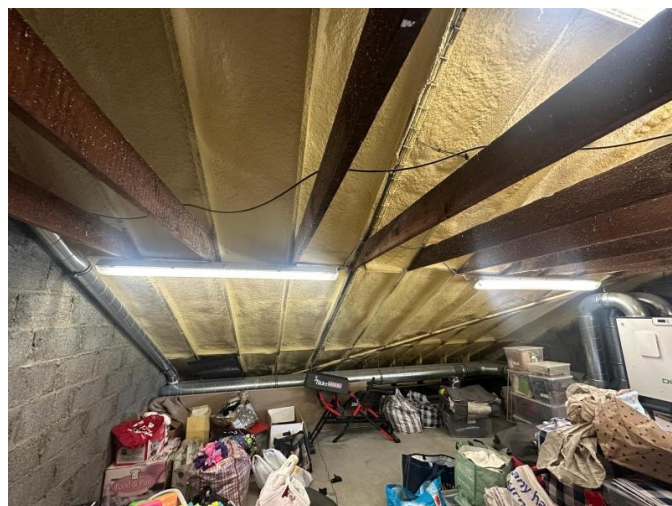
Beschrijving	Notitie	Terug te vinden op plannen
Fiche 23: Onderdak (Niet waarneembaar)	Het onderdak is niet waarneembaar. Aan de binnenkant is het onderdak volledig weggewerkt met gespoten isolatie en aan de buitenkant is het niet mogelijk een lei te verwijderen. Bij werken, controleer een mogelijk verdacht onderdak op de aanwezigheid van asbest.	-
