# Asbestinventarisatetest

Amersveldestraat 89, 8830 Hooglede

Attestnummer : 20260123-000352.001

Uitgegeven op : 27.01.2026

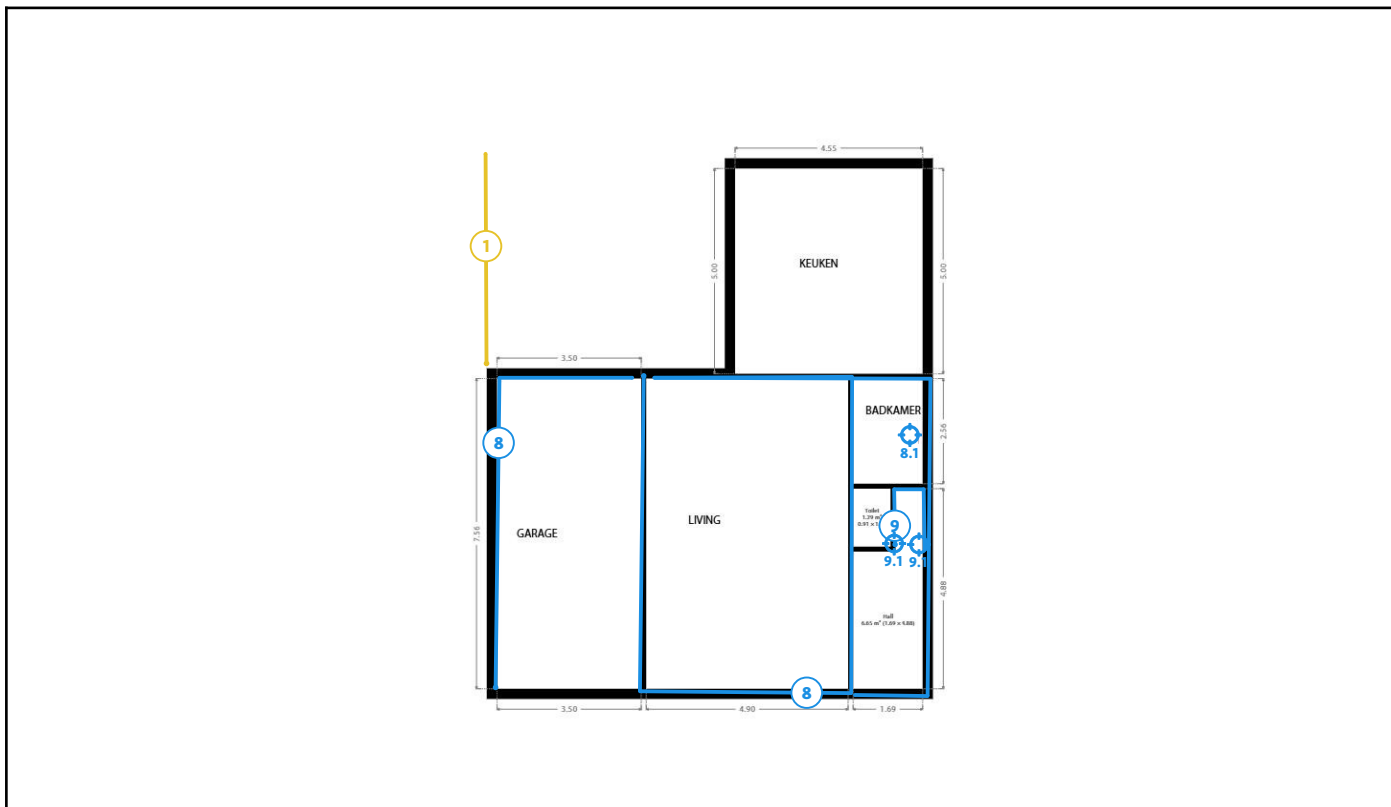
# Plan 1.2: GELIJKVLOERS MUURPLAN

Beschrijving	Type	Actie
1. holle muurkap	Asbestmateriaal	Zorgvuldig beheren
8. Pleister muren	Geen asbest	-
8.1 Code: AMERSMM01-NIEUW	Mengmonster	-
9. Oude pleister kelderhal	Geen asbest	-
9.1 Code: AMERSMM01-OUW	Mengmonster	-

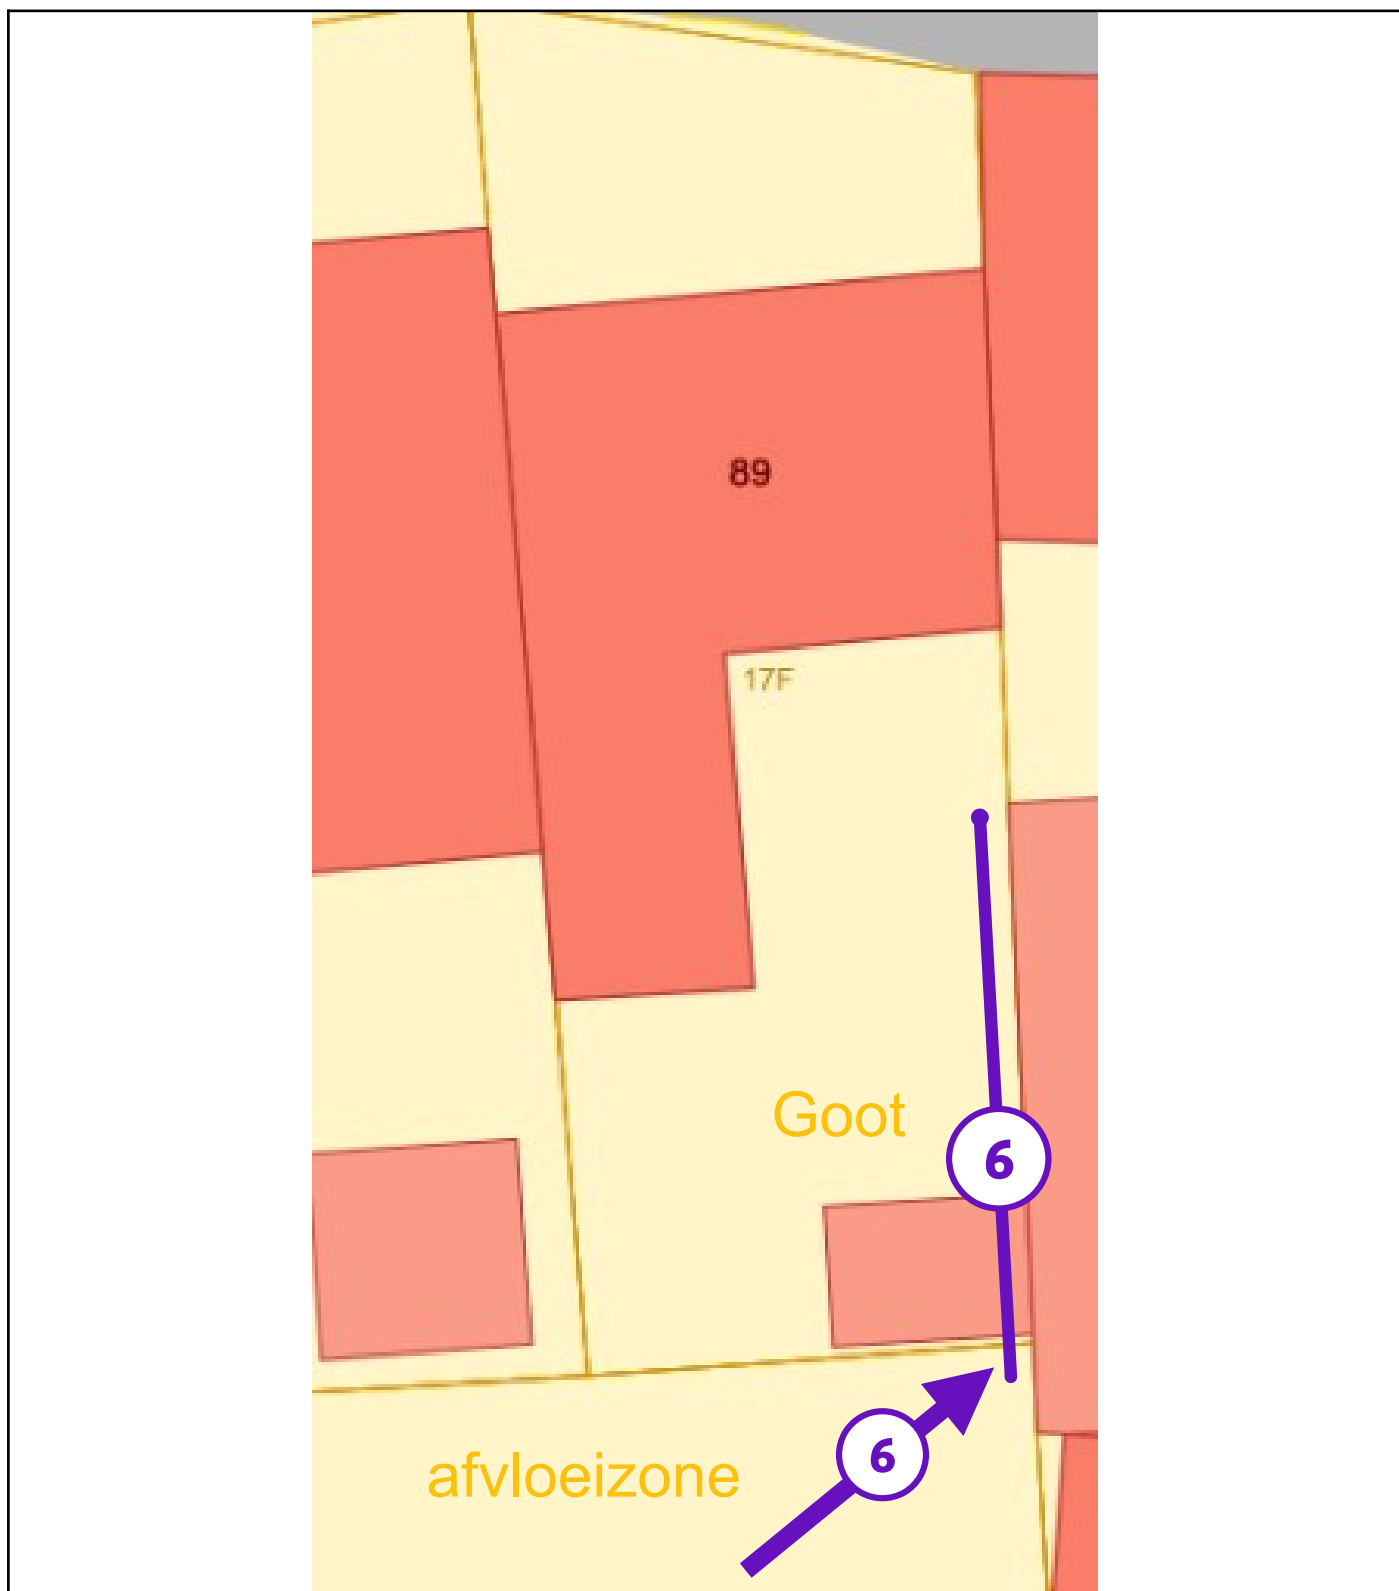
## Plan 3.1: Vaststellingen buiten de constructies

6. golfdak buurgebouw en afdruiptzone	Advies	-
---------------------------------------	--------	---

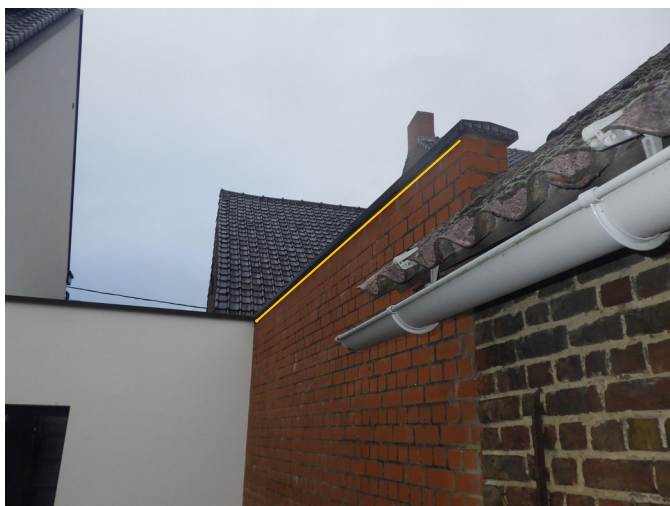
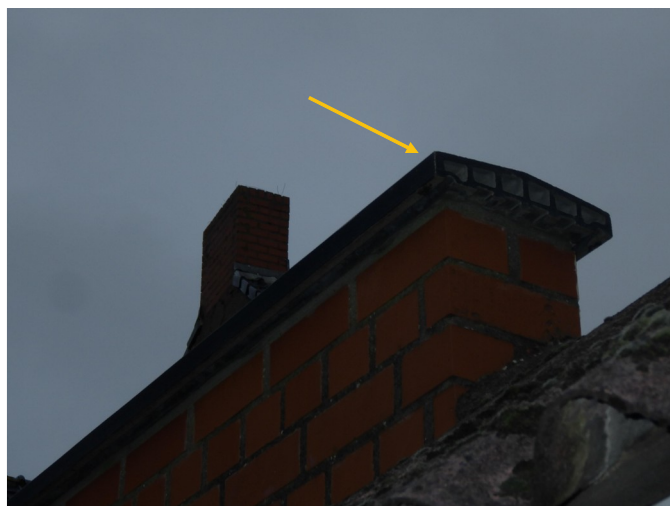
Het asbestmateriaal valt onder de mijlpaal van 2040.

Zorgvuldig beheren

Eindbeoordeling materiaalrisico	Zeer laag materiaalrisico en/of zeer lage kans op vezelvrijgave
---------------------------------	---

Gebondenheid	Categorie 1: hechtgebonden in oorsprong
Asbestsoort (vezeltype)	Crocidoliet aanwezig
Asbestconcentratie	Laag (< 50%)
Afschermingsgraad van het gehele materiaal	Niet stootvaste afscherming
Toestand van het materiaal	Onbeschadigd, niet verweerd

Beschrijving	holle muurkap
Omgeving	Buiten
Primaire drager	Wand vrijstaand (scheidingsmuur, ...)
Asbestmateriaal	Deksteen, muurkap - Hol
Bindmiddel van asbestmateriaal	Cement
Gebondenheid op basis van bindmiddel	Hecht
Hoeveelheid (oppervlakte - dikte - aantal)	• 3,60 m <sup>2</sup> - 1,00 cm - 1 stuk
Totaal volume	0,036 m <sup>3</sup>
Eenvoudig bereikbaar	Ja
Bevestigingswijze	• Verlijmd, ingegoten, versmeerd
Identificatiemethode	De asbestdeskundige beoordeelt het materiaal als asbestverdacht en dus asbesthoudend, en dit zonder monstername.  Motivatie: De monstername brengt andere schade aan dan schade die inherent is aan de monstername.
Destructieve handeling voor identificatie	Nee
Opmerking	holle muurkap gemene muur,

- Zorg voor een veilig beheer. Vermijd het beschadigen van het asbestmateriaal. Controleer de toestand jaarlijks op wijzigingen.
- Voer bijkomende staalname(s) uit.

- Eenvoudige handelingen: mag via doe-het-zelf of door werknemer(s) met opleidingsattest eenvoudige handelingen  
STOP en schakel een professional in als:  
de kap niet intact loskomt (ingemetseld, vastgekit, roestvast zonder losmaakmogelijkheid)  
je zou moeten breken, schuren, slijpen, zagen, boren, hogedruk reinigen of perslucht gebruiken

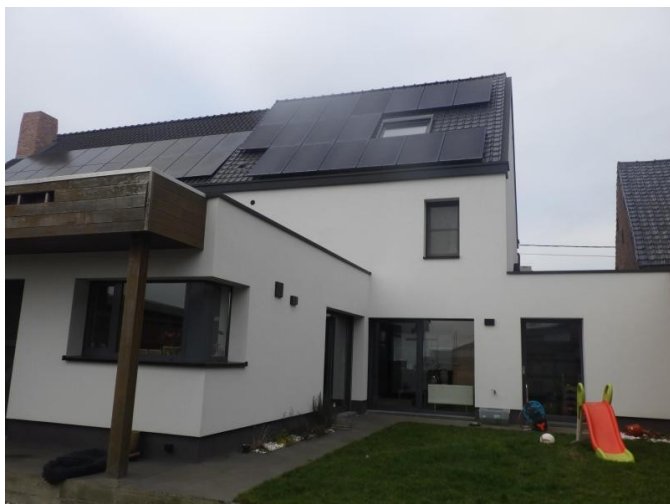
*Situeringfoto*

**Bouwjaar:** 2001

*Constructies gebouwd vanaf 2001 moeten niet onderzocht worden*

Opmerking	achterbouw keuken werd na 2001 gebouwd
-----------	--

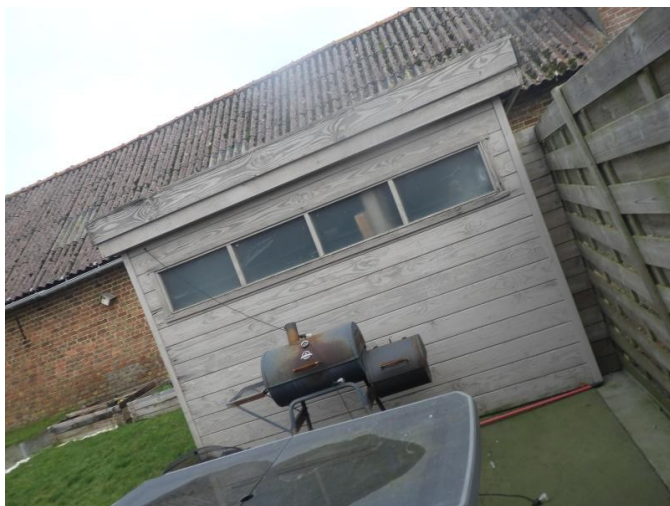
Situeringfoto

**Bouwjaar:** 2011

*Constructies gebouwd vanaf 2001 moeten niet onderzocht worden*

Opmerking	tuinhuis 2011 bewijsdocument factuur
-----------	--------------------------------------

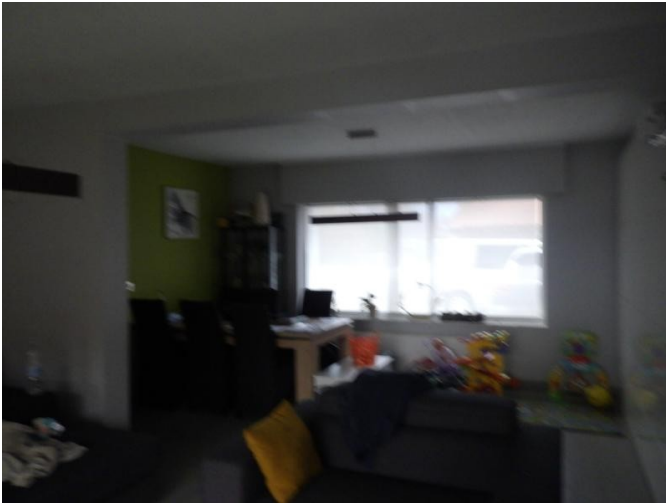
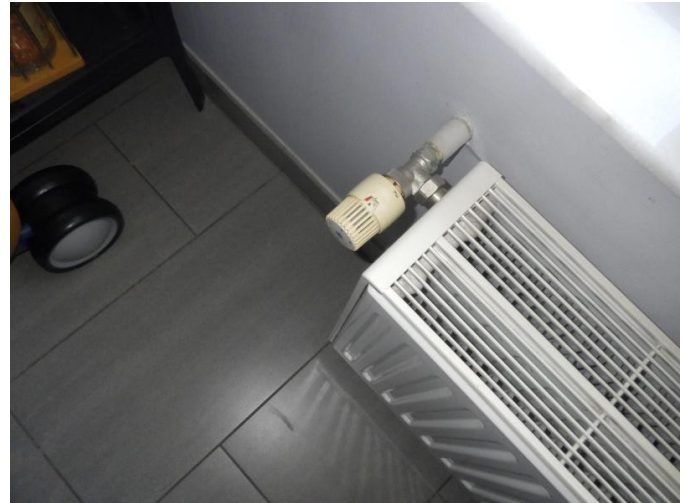
er werd geen asbestverdachte vloerafwerking vastgesteld, vloeren uit verglaasde tegels en laminaat

<b>Basis voor advies</b>	De asbestdeskundige beoordeelt het materiaal als niet-asbestverdacht.
--------------------------	---

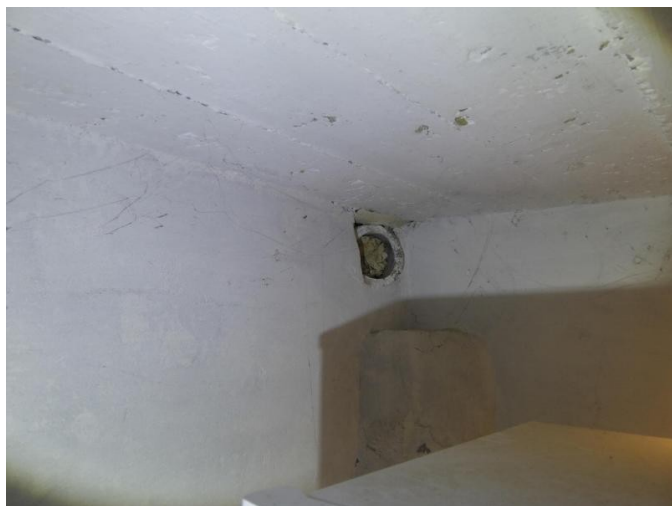
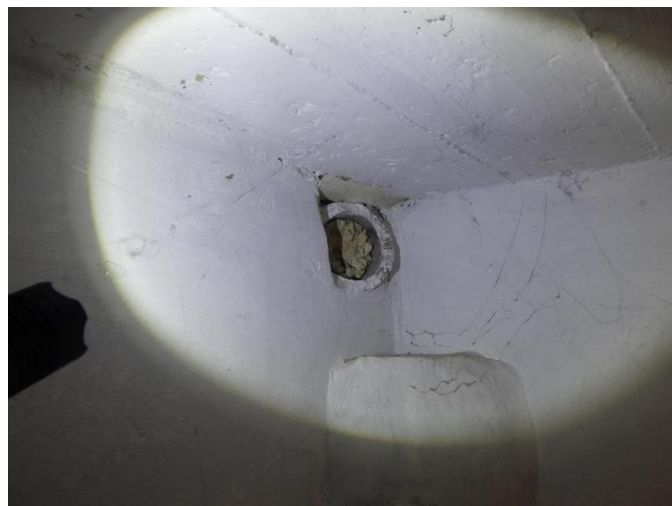
de verluchttingsbuis in de kelder is geconstrueerd in beton, niet asbestverdacht

Basis voor advies	De asbestdeskundige beoordeelt het materiaal als niet-asbestverdacht.
-------------------	---

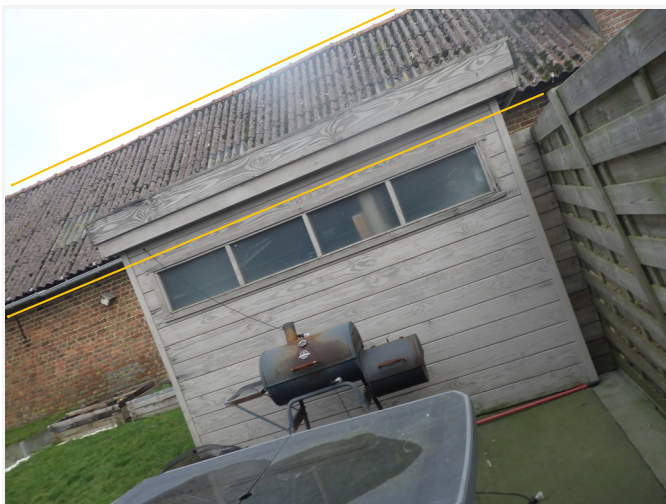
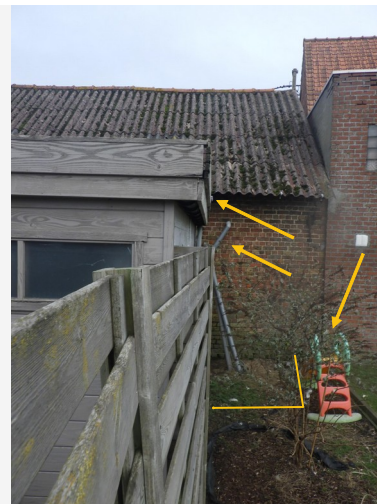
aangrenzend het geïnspecteerde perceel is een dak in asbesthoudende golfplaten aanwezig er is een goot bevestigd en de afwatering/afvloeiing gebeurt op het aangrenzende perceel. Er werd vastgesteld dat de afvoerbuï van de goot niet meer is bevestigd en er vermoedelijk contaminatie van de bodem op het aangrenzende perceel is. Aan de eigenaar van het geïnspecteerde perceel wordt zeer strikt aangeraden de afvoergoot zorgvuldig te beheren en de vermijden dat er regenwater op zijn perceel terecht komt om contaminatie van de bodem te vermijden, organisch afval in de goten kan gecontamineerd zijn met asbestvezels, het is aan de eigenaar van het aangrenzende perceel om deze afvoergoten te reinigen, dit dient op een veilige manier te gebeuren conform de wetgeving (persoonlijke bescherming, fixatie, dubbel verpakken van het afval,.....). Zorgvuldig de afwatering van het aangrenzende perceel beheren en intact laten, vermijd overloop, verstopte afvoergoot,..... zodat het geïnspecteerde terrein niet gecontamineerd kan worden. Indien de strook grond gecontamineerd is of wordt is het aangeraden een strook van 50 cm breed, 30 cm diep af te graven (dit mag manueel). De afvoergoot is echter in goede staat, er is geen indicatie van een disfunctie van de afvoergoot zichtbaar.

<b>Basis voor advies</b>	Beoordeling op basis van expertise met een vaststelling door de asbestdeskundige.
<b>Primaire drager</b>	Schuin dak
<b>(Asbest)materiaal</b>	Dak- en gevelbekleding - Golfplaat
<b>Bindmiddel</b>	Cement
<b>Gebondenheid bindmiddel</b>	Hecht

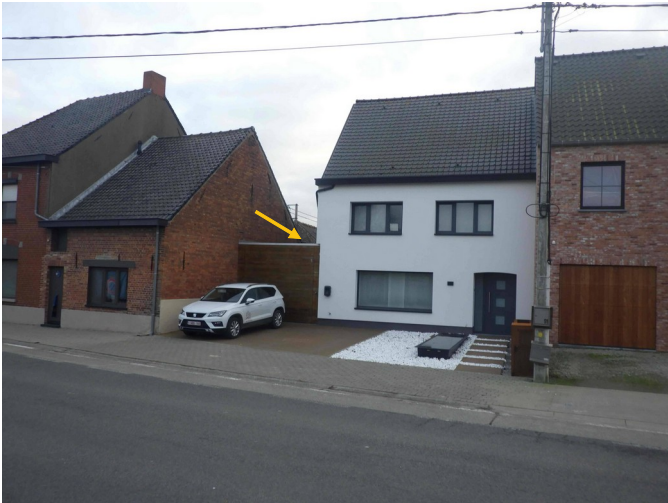
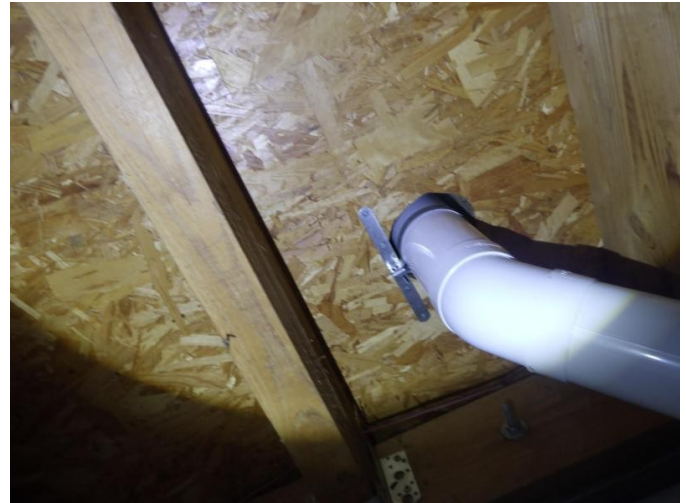
## Fiche 7: dakbedekking garage

dak garage werd volledig hertimmerd in 2009 bewijsdocument opgeladen bij ovam

Basis voor advies	Beoordeling op basis van een bewijsdocument.
-------------------	--

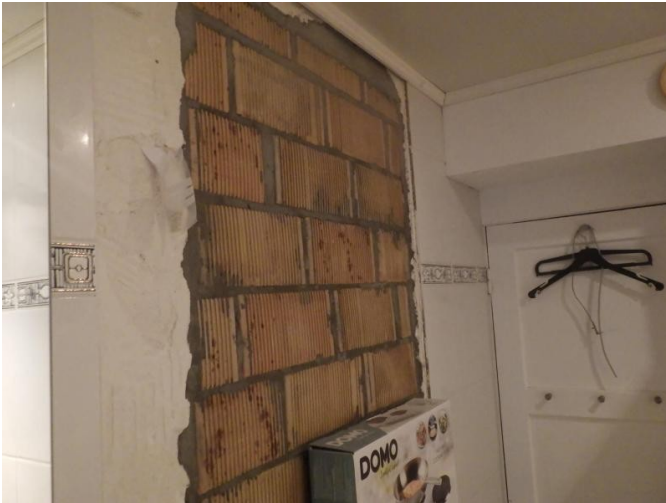
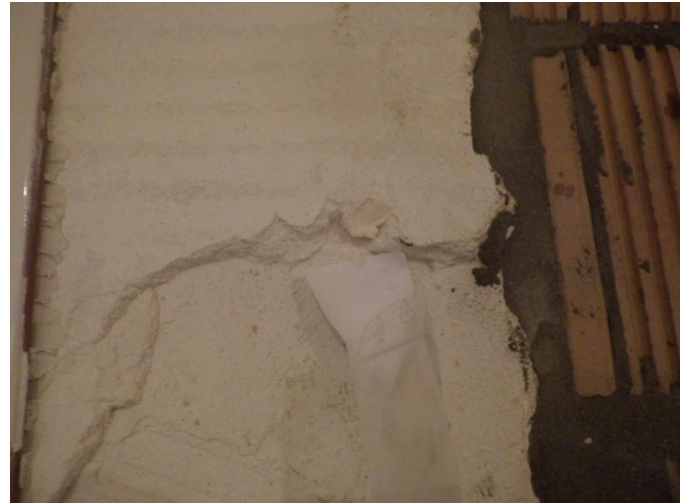
## Fiche 8: Pleister muren

Geen asbest

#	Type	Referentie	Resultaat
8.1	Mengmonster	AMERSMM01-NIEUW	Geen asbest

<b>Beschrijving</b>	Pleister muren
<b>Omgeving</b>	Binnen
<b>Primaire drager</b>	Binnenwand
<b>Bindmiddel van materiaal</b>	Gips - kalk
<b>Gebondenheid op basis van bindmiddel</b>	Niet-hechtgebonden
<b>Hoeveelheid (oppervlakte - dikte - aantal)</b>	• 208,00 m <sup>2</sup> - 0,71 cm - 1 stuk
<b>Totaal volume</b>	1,477 m <sup>3</sup>
<b>Identificatiemethode</b>	Een monstername door de asbestdeskundige met laboanalyse door een asbestlabo.
<b>Destructieve handeling voor identificatie</b>	Nee
<b>Opmerking</b>	moderne pleister: in het verbouwingsdossier is een factuur aanwezig van pleisterwerken doch geen specificatie van oppervlakte, staalname conform protocol  staalname in  Slaapkamer  garage/stookplaats  badkamer gelijkvloers

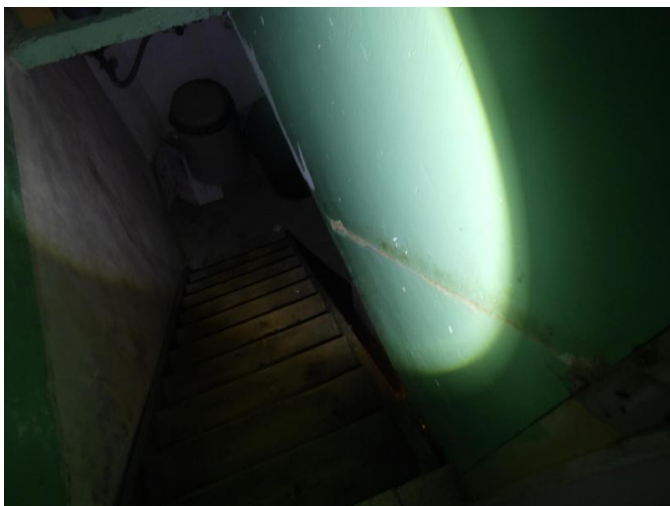
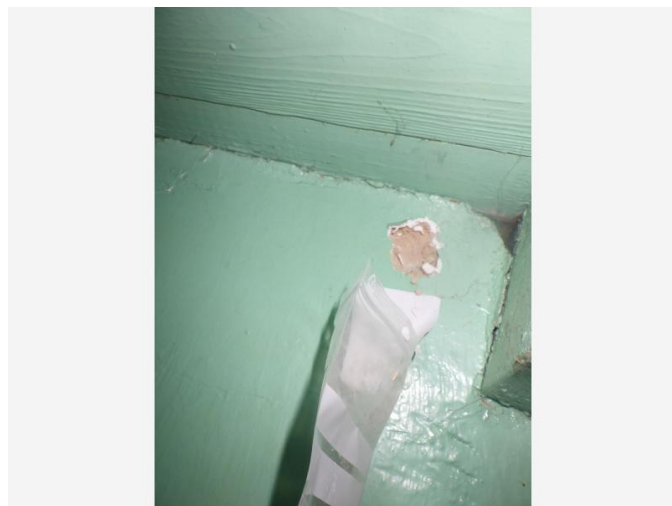
## Fiche 9: Oude pleister kelderhal

Geen asbest

#	Type	Referentie	Resultaat
9.1	Mengmonster	AMERSMM01-LOUD	Geen asbest

<b>Beschrijving</b>	Oude pleister kelderhal
<b>Omgeving</b>	Binnen
<b>Primaire drager</b>	Binnenwand
<b>Bindmiddel van materiaal</b>	Gips - kalk
<b>Gebondenheid op basis van bindmiddel</b>	Niet-hechtgebonden
<b>Hoeveelheid (oppervlakte - dikte - aantal)</b>	• 6,00 m <sup>2</sup> - 1,00 cm - 1 stuk
<b>Totaal volume</b>	0,06 m <sup>3</sup>
<b>Identificatiemethode</b>	Een monstername door de asbestdeskundige met laboanalyse door een asbestlabo.
<b>Destructieve handeling voor identificatie</b>	Nee
<b>Opmerking</b>	in de traphal naar de kelder in oude bepleisering aanwezig, raaplaag met afwerkingslaag vette kalk. Dit is een ander type pleister dan de pleister in de rest van de constructie. Er werd een mengstaal genomen van de oude pleister bouwjaar 1952

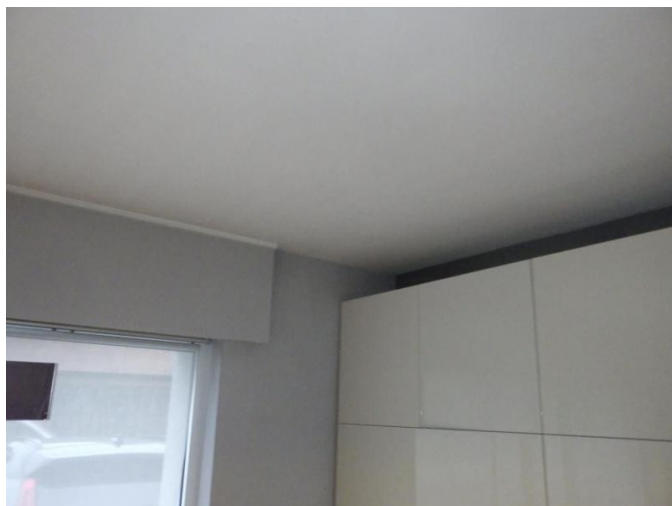
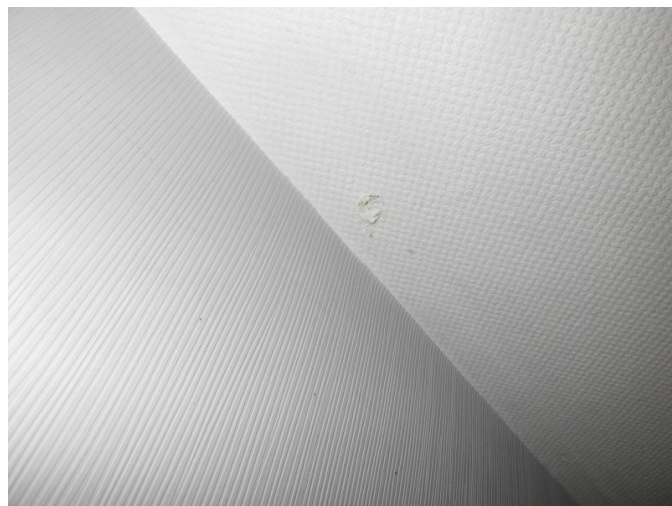
## Fiche 10: Pleister plafond

Geen asbest

#	Type	Referentie	Resultaat
10.1	Mengmonster	AMERSMP01	Geen asbest

<b>Beschrijving</b>	Pleister plafond
<b>Omgeving</b>	Binnen
<b>Primaire drager</b>	Plafond
<b>Bindmiddel van materiaal</b>	Gips - kalk
<b>Gebondenheid op basis van bindmiddel</b>	Niet-hechtgebonden
<b>Hoeveelheid (oppervlakte - dikte - aantal)</b>	• 52,00 m <sup>2</sup> - 1,00 cm - 1 stuk
<b>Totaal volume</b>	0,52 m <sup>3</sup>
<b>Identificatiemethode</b>	Een monstername door de asbestdeskundige met laboanalyse door een asbestlabo.
<b>Destructieve handeling voor identificatie</b>	Nee
<b>Opmerking</b>	uniforme pleister staalname in traphal living
