# Asbestinventarisatetest

Stationstraat 38, 8890 Moorslede

Attestnummer : 20260102-000115.001

Uitgegeven op : 02.01.2026

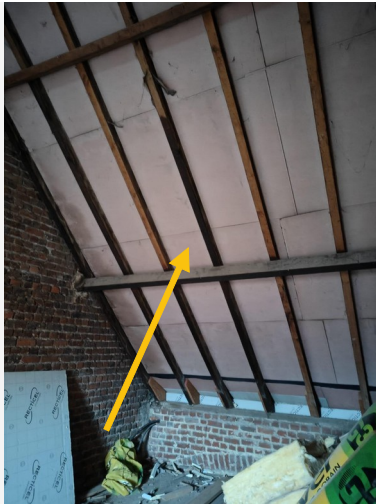
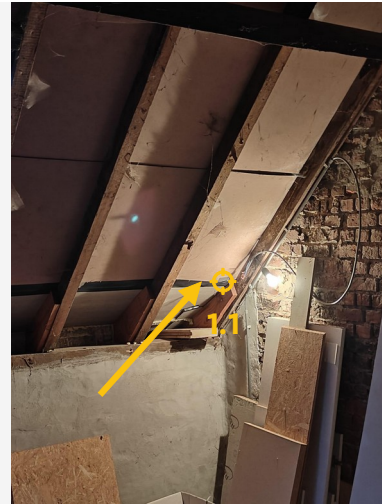
Beschrijving	Type	Actie
1. Onderdak	Asbestmateriaal	Zorgvuldig beheren
1.1 Code: MN02	Puntmonster	-
5. Afdichtingsmateriaal (mastiek, kit, ...) aan schrijnwerk	Overige ruimte of materiaal	-
7. Materialen aan de stookketel (dichtingen, isolerend materiaal, ...)	Overige ruimte of materiaal	-

Het asbestmateriaal valt onder de mijlpaal van 2040.

Eindbeoordeling materiaalrisico	Laag materiaalrisico en/of verlaagde kans op vezelvrijgave
---------------------------------	--

Gebondenheid	Categorie 1: hechtgebonden in oorsprong
Asbestsoort (vezeltype)	Alleen chrysotiel
Asbestconcentratie	Laag (< 50%)
Afschermingsgraad van het gehele materiaal	Geheel of deels (ook) vrij aan de binnenlucht
Toestand van het materiaal	Licht beschadigd, licht verweerd. Intact calciumsilicaatmateriaal of categorie III 'gebondenheid'

#	Type	Referentie	Resultaat
1.1	Puntmonster	MN02	Chrysotiel

Beschrijving	Onderdak
Omgeving	Binnen
Primaire drager	Schuin dak
Asbestmateriaal	Plaat, paneel, tablet - Type Menuiserite
Bindmiddel van asbestmateriaal	Cement
Gebondenheid op basis van bindmiddel	Hecht
Hoeveelheid (oppervlakte - dikte - aantal)	<ul style="list-style-type: none"><li>• 150,00 m<sup>2</sup> - 1,50 cm - 1 stuk</li></ul>
Totaal volume	2,25 m <sup>3</sup>
Eenvoudig bereikbaar	Nee <ul style="list-style-type: none"><li>• Het asbestmateriaal is bedekt (uitgezonderd laag verf, coating, behang, kunststof, textiel) en het wegnemen van het bedekkende materiaal kan niet zonder het bedekkende materiaal te beschadigen.</li></ul>
Bevestigingswijze	<ul style="list-style-type: none"><li>• Geklemd</li><li>• Geschroefd</li></ul>
Identificatiemethode	Een monstername door de asbestdeskundige met laboanalyse door een asbestlabo.
Destructieve handeling voor identificatie	Nee
Opmerking	De hoeveelheid is een indicatie en dus niet bindend.

- Zorg voor een veilig beheer en verwijder dit asbestmateriaal wanneer het bij werken eenvoudig bereikbaar wordt. Controleer de toestand jaarlijks op wijzigingen.

- Eenvoudige handelingen: mag via doe-het-zelf of door werknemer(s) met opleidingsattest eenvoudige handelingen  
Met inachtnaam van de huidige regelgeving voor asbestverwijdering en de huidige milieunormen kunnen de menuiserieplaten op hun geheel verwijderd worden via eenvoudige handelingen. Let daarbij dat de menuiserieplaten op hun geheel moeten verwijderd worden en niet stukgeslagen worden. Zodra de pannen zouden vervangen worden is het verplicht om de menuiserieplaten mee te vervangen daar de platen dan vrij komen. Als deze te fragiel zijn en niet op hun geheel verwijderd kunnen worden dan is het aan een erkende verwijderaar om deze via hermetische zone te verwijderen. Wees aandachtig bij het verwijderen van asbest dat er altijd gebruikt gemaakt van de juiste en geschikte PBM's. (Denk daarbij aan een geschikt mondkapje, handschoenen en een tyvek pak type 5/6) Informeer jullie grondig naar de geldende regelgeving voor asbestinzameling. De huidige regelgeving kunt U terugvinden op: <https://ovam.vlaanderen.be/voorzorgsmaatregelen-bij-asbestverwijdering>. Verder info vinden jullie eveneens terug achteraan het asbestattest bij de methodieken asbestverwijdering

- Eenvoudige handelingen: enkel door erkend asbestverwijderaar  
Met inachtnaam van de huidige regelgeving voor asbestverwijdering en de huidige milieunormen kunnen de menuiserieplaten op hun geheel verwijderd worden via eenvoudige handelingen. Let daarbij dat de menuiserieplaten op hun geheel moeten verwijderd worden en niet stukgeslagen worden. Zodra de pannen zouden vervangen worden is het verplicht om de menuiserieplaten mee te vervangen daar de platen dan vrij komen. Als deze te fragiel zijn en niet op hun geheel verwijderd kunnen worden dan is het aan een erkende verwijderaar om deze via hermetische zone te verwijderen. Wees aandachtig bij het verwijderen van asbest dat er altijd gebruikt gemaakt van de juiste en geschikte PBM's. (Denk daarbij aan een geschikt mondkap, handschoenen en een tyveck pak type 5/6) Informeer jullie grondig naar de geldende regelgeving voor asbestinzameling. De huidige regelgeving kunt U terugvinden op: <https://ovam.vlaanderen.be/voorzorgsmaatregelen-bij-asbestverwijdering>. Verder info vinden jullie eveneens terug achteraan het asbestattest bij de methodieken asbestverwijdering.

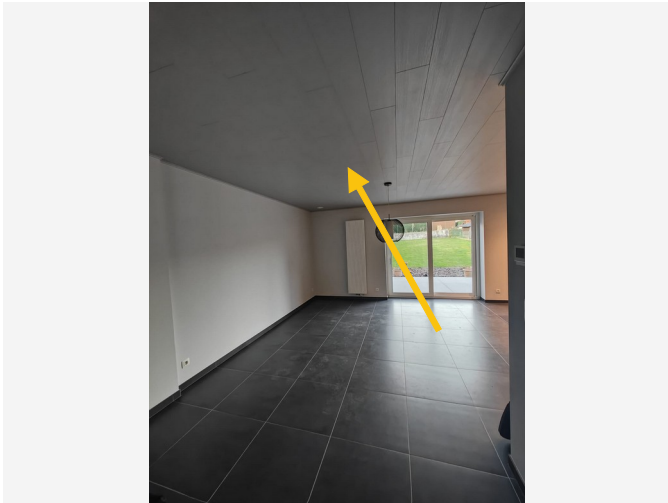
**Reden:** Er is geen volledige risicobeoordeling mogelijk

**Uitleg van de asbestdeskundige:** Deze verplicht te beschrijven ruimte of materiaal is niet waarneembaar waardoor er op dit ogenblik in de databank geen adviesfiche voor kan opgesteld worden.

Er kan mogelijks nog pleisterwerk onder de vernieuwde plafonds aanwezig zijn. Het plafond is in 2017 vernieuwd.

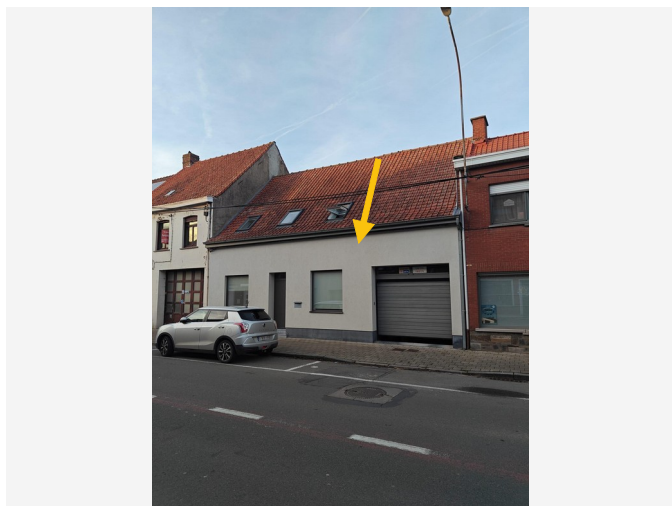
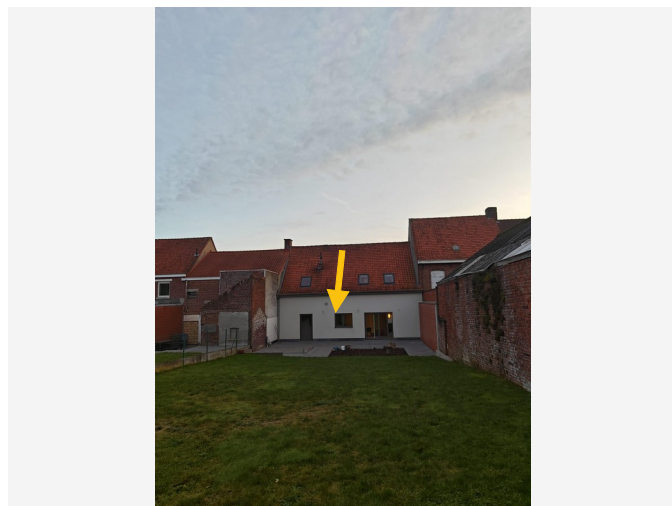
## Informatie over een niet-asbestverdacht materiaal

Basis voor advies	Beoordeling op basis van een bewijsdocument.
-------------------	--

Geen asbest

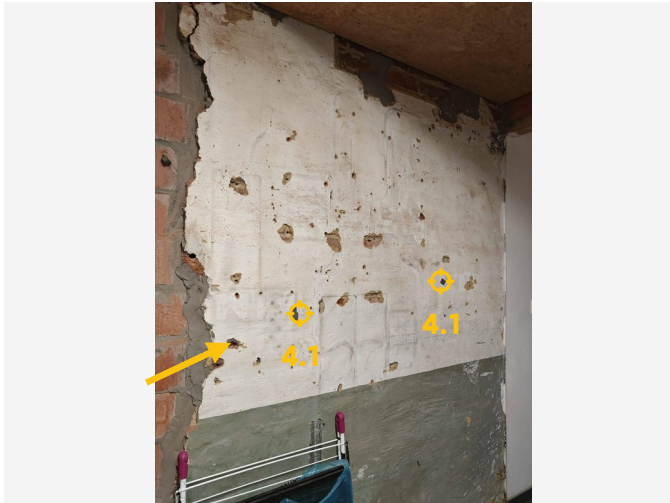
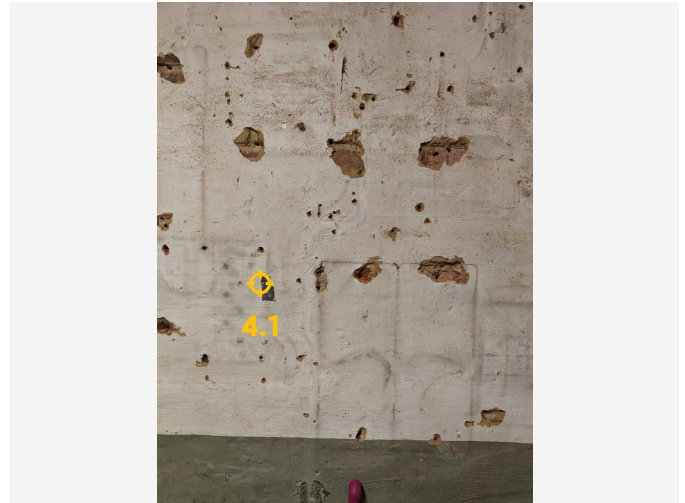
Geen asbest

#	Type	Referentie	Resultaat
4.1	Mengmonster	MN01	Geen asbest

<b>Beschrijving</b>	Pleisterwerk wand
<b>Omgeving</b>	Binnen
<b>Primaire drager</b>	Binnenwand
<b>Bindmiddel van materiaal</b>	Gips - kalk
<b>Gebondenheid op basis van bindmiddel</b>	Niet-hechtgebonden
<b>Hoeveelheid (oppervlakte - dikte - aantal)</b>	• 200,00 m <sup>2</sup> - 2,00 cm - 1 stuk
<b>Totaal volume</b>	4,00 m <sup>3</sup>
<b>Identificatiemethode</b>	Een monstername door de asbestdeskundige met laboanalyse door een asbestlabo.
<b>Destructieve handeling voor identificatie</b>	Nee
<b>Opmerking</b>	De hoeveelheid is een indicatie en dus niet bindend. Alle pleisterwerken zijn vernieuwd geweest in 2017. De garage is de enige plek waar nog oude pleisterwerk aanwezig is.

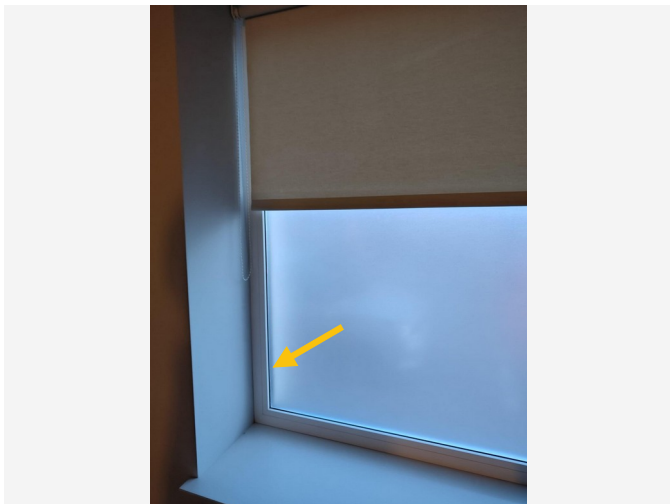
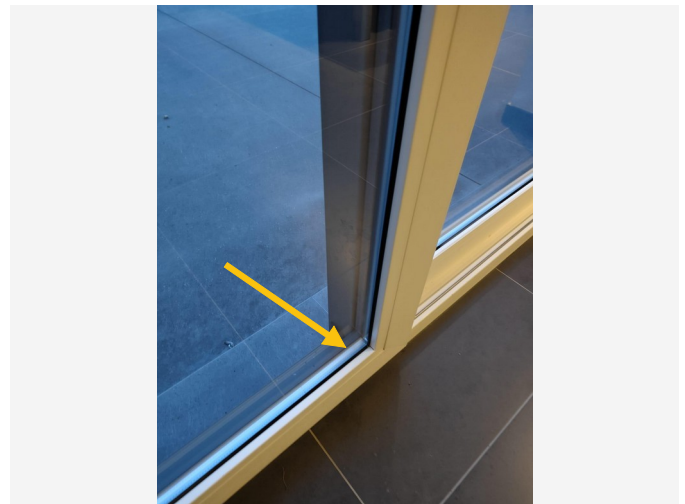
## Fiche 5: Afdichtingsmateriaal (mastiek, kit, ...) aan schrijnwerk

Beschrijving	Notitie	Terug te vinden op plannen
Fiche 5: Afdichtingsmateriaal (mastiek, kit, ...) aan schrijnwerk	Er zijn nieuwe vensters geplaatst in 2016.	Plan 1.1: Gelijkvloers Plan 1.2: Eerste verdieping
Fiche 6: Dakbedekking	Er zijn dakpannen aanwezig van gebakken klei. Deze zijn niet asbestverdacht.	-
Fiche 7: Materialen aan de stookketel (dichtingen, isolerend materiaal, ...)	-	Plan 1.2: Eerste verdieping
