# Asbestinventarisatetest

Hoogledestraat 61, 8610 Kortemark

Attestnummer : 20251109-000010.000

Uitgegeven op : 09.11.2025

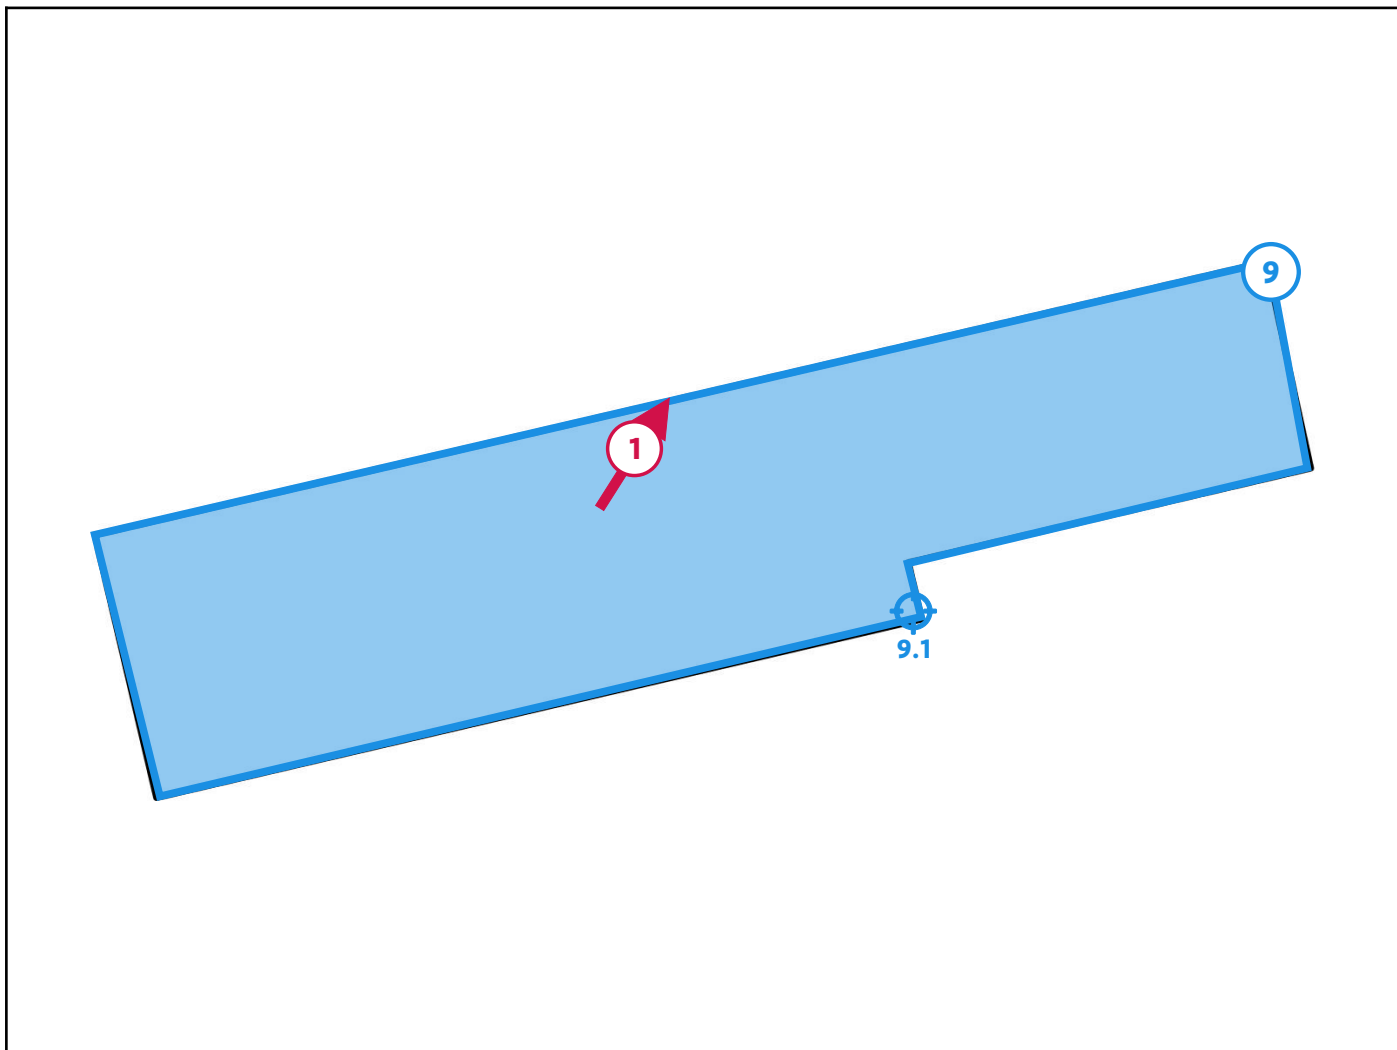
## Plan 2.1: Werkplaats

Beschrijving	Type	Actie
1. rookgaskanaal uit asbestcement op werkplaats	Asbestmateriaal	Dringend verwijderen
9. golfplaten op garage	Geen asbest	-
9.1 Code: Mm2	Puntmonster	-

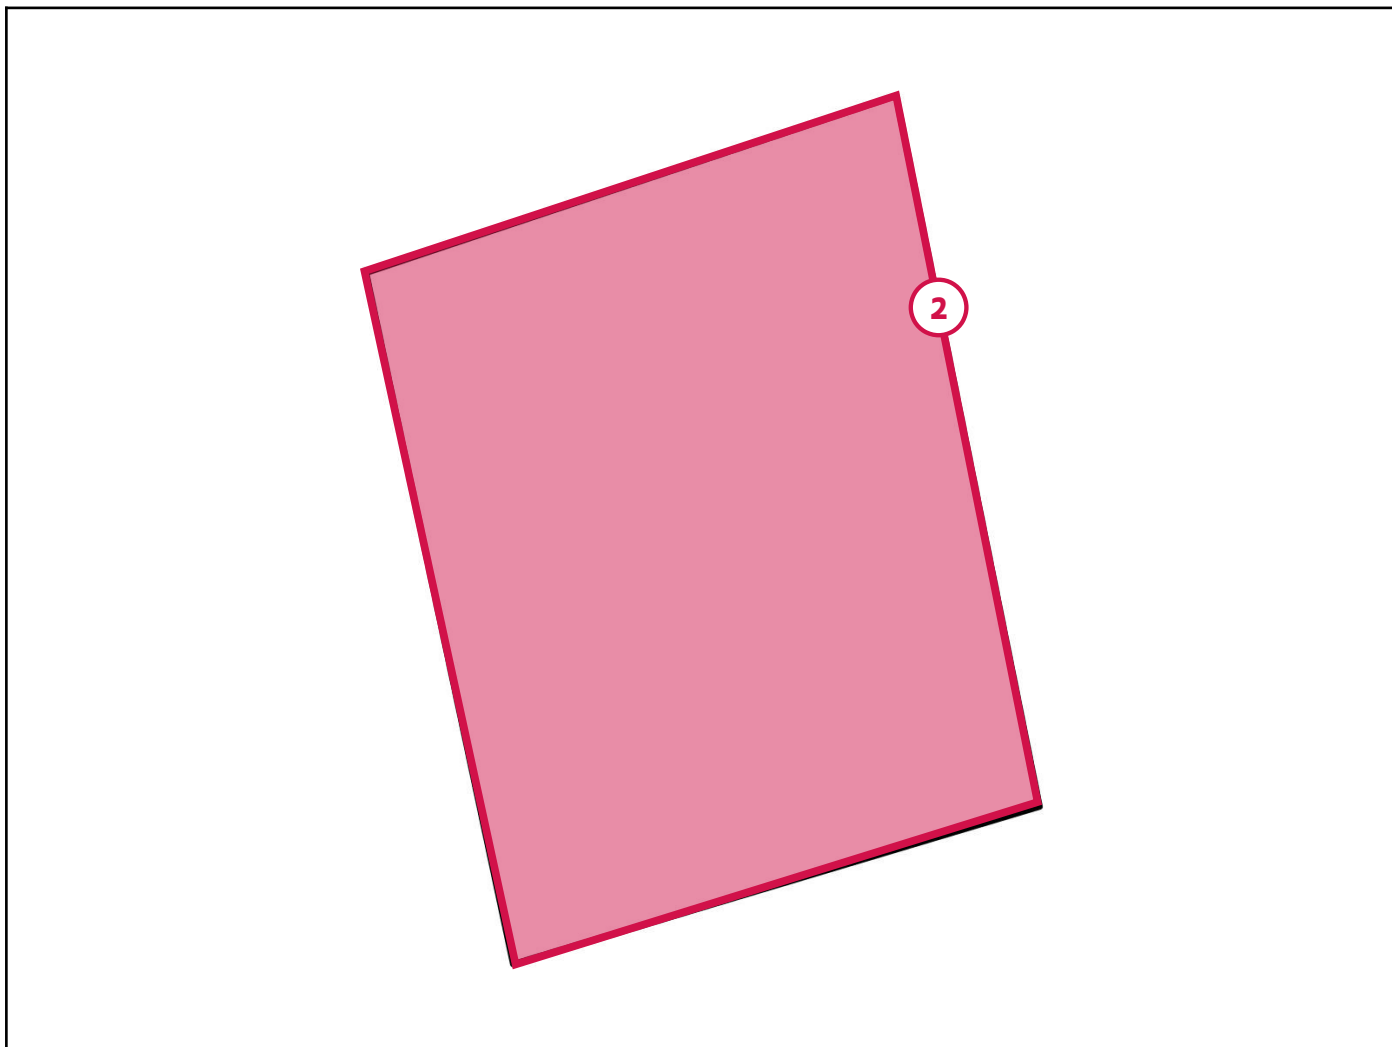
## Plan 4.1: Tuinhuis

Beschrijving	Type	Actie
2. Dak tuinhuis	Asbestmateriaal	Dringend verwijderen

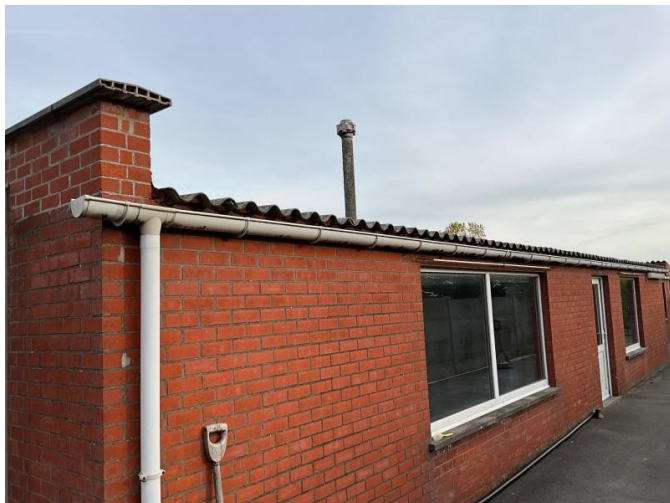
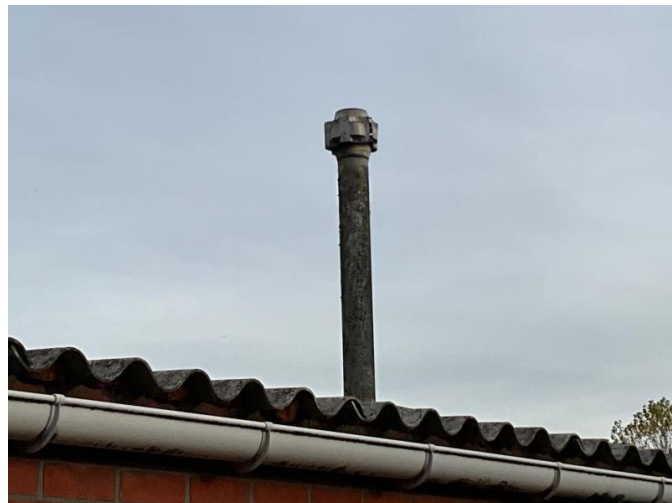
# Fiche 1: rookgaskanaal uit asbestcement op werkplaats

<b>Eindbeoordeling materiaalrisico</b>	Hoog materiaalrisico en/of hoge kans op vezelvrijgave
<b>Opmerking</b>	<p>Door bemossing is dit in de categorie Matig beschadigd, matig verweerd. er is verboden deze te ontmossen of schoon te maken met hogedruk reiniger en/of borstels.</p> <p>Crocidoliet is een aanname bij gebrek aan staalname.</p> <p>Een staalname kan een andere asbestsoort met zich meebrengen en de risico beoordelig beïnvloeden</p> <p>Deze zorgen voor een niet-asbestveilige toestand</p>

<b>Gebondenheid</b>	Categorie 1: hechtgebonden in oorsprong
<b>Asbestsoort (vezeltype)</b>	Crocidoliet aanwezig
<b>Asbestconcentratie</b>	Laag (< 50%)
<b>Afschermingsgraad van het gehele materiaal</b>	Geheel of deels (ook) vrij aan binnenluchtstromen
<b>Toestand van het materiaal</b>	Matig beschadigd, matig verweerd

Beschrijving	rookgaskanaal uit asbestcement op werkplaats
Omgeving	Buiten
Primaire drager	HVAC infrastructuur en uitrusting
Asbestmateriaal	Rookgaskanaal
Bindmiddel van asbestmateriaal	Cement
Gebondenheid op basis van bindmiddel	Hecht
Hoeveelheid (lengte - omtrek - dikte - aantal)	<ul style="list-style-type: none"><li>• 2,00 m - 65,00 cm - 1,00 cm - 1 stuk</li></ul>
Totaal volume	0,013 m <sup>3</sup>
Eenvoudig bereikbaar	Ja
Bevestigingswijze	<ul style="list-style-type: none"><li>• Verlijmd, ingegoten, versmeerd</li></ul>
Identificatiemethode	<p>De asbestdeskundige beoordeelt het materiaal als asbestverdacht en dus asbesthoudend, en dit zonder monstername.</p> <p>Motivatie: De monstername brengt andere schade aan dan schade die inherent is aan de monstername.</p>
Destructieve handeling voor identificatie	Nee
Opmerking	<p>dikte is een schatting, deze ornamenten hebben geen uniforme dikte.</p> <p>de oppervlakte is een berekeneerde schatting , waaraan geen rechten worden verleend.</p> <p>Er werd om economische reden geen staal genomen. opdrachtgever begrijpt dat daarom moet worden aangenomen dat deze toepassing asbest bevat, tot tegendeel wordt bewezen.</p>

**Dringend verwijderen**

- Zorg voor een veilig beheer. Vermijd het beschadigen van het asbestmateriaal. Controleer de toestand jaarlijks op wijzigingen.
- Voer bijkomende staalname(s) uit.

- Eenvoudige handelingen: mag via doe-het-zelf of door werknemer(s) met opleidingsattest eenvoudige handelingen  
Door aannemer met opleidingsattest eh door grote oppervlakte en verwerking. Door lastige verlijming/ingemetst of ingebetoneerd is dit een lastige toepassing om in zijn geheel zonder breuken te verwijderen .

Maak de buis nat om stofvorming te beperken. Dit helpt de vrijlating van asbestvezels in de lucht te minimaliseren.

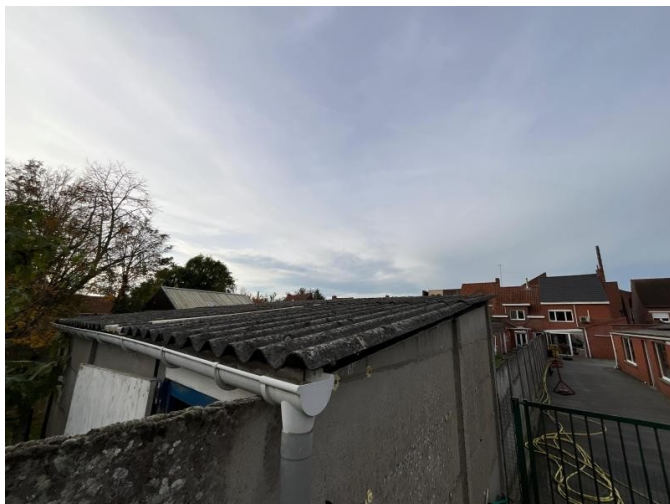
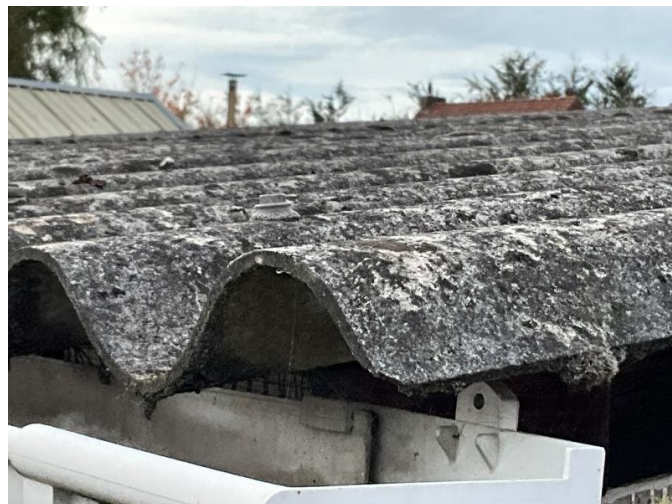
Eindbeoordeling materiaalrisico	Hoog materiaalrisico en/of hoge kans op vezelvrijgave
---------------------------------	-------------------------------------------------------

Gebondenheid	Categorie 1: hechtgebonden in oorsprong
Asbestsoort (vezeltype)	Crocidoliet aanwezig
Asbestconcentratie	Laag (< 50%)
Afschermingsgraad van het gehele materiaal	Geheel of deels (ook) vrij aan de binnenlucht
Toestand van het materiaal	Matig beschadigd, matig verweerd

Beschrijving	Dak tuinhuis
Omgeving	Grenst aan binnen- en buitenlucht
Primaire drager	Plat dak
Asbestmateriaal	Dak- en gevelbekleding - Golfplaat
Bindmiddel van asbestmateriaal	Cement
Gebondenheid op basis van bindmiddel	Hecht
Hoeveelheid (oppervlakte - aantal)	<ul style="list-style-type: none"><li>• 24,00 m<sup>2</sup> - 1 stuk</li></ul>
Totale oppervlakte	24,00 m <sup>2</sup>
Eenvoudig bereikbaar	Ja
Bevestigingswijze	<ul style="list-style-type: none"><li>• Geschroefd</li></ul>
Identificatiemethode	De asbestdeskundige beoordeelt het materiaal als asbesthoudend, en dit zonder monsternamen.
Destructieve handeling voor identificatie	Nee

**Dringend verwijderen**

- Zorg voor een veilig beheer. Vermijd het beschadigen van het asbestmateriaal. Controleer de toestand jaarlijks op wijzigingen.
- Hemelwater dat afspoelt van asbestcement daken of gevels kan asbestdeeltjes bevatten. Gebruik het enkel voor gesloten circuits (bv. spoelen toiletten). Reinig na het vervangen van het dak of de gevel de dakgoten en regenwaterput of -ton om asbesthoudend sediment of slib te verwijderen

- Eenvoudige handelingen: mag via doe-het-zelf of door werknemer(s) met opleidingsattest eenvoudige handelingen

Maak de platen nat om stofvorming te beperken. Dit helpt de vrijlating van asbestvezels in de lucht te minimaliseren.

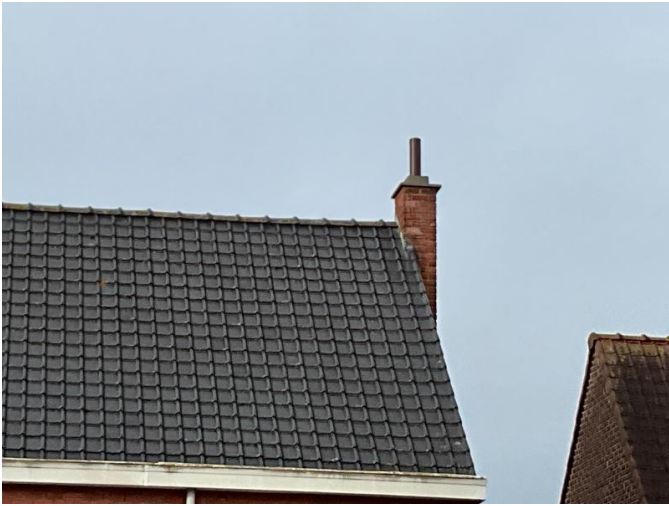
**Reden:** Er is geen volledige risicobeoordeling mogelijk

**Uitleg van de asbestdeskundige:** Binnenkant rookgaskanaal niet waarneembaar

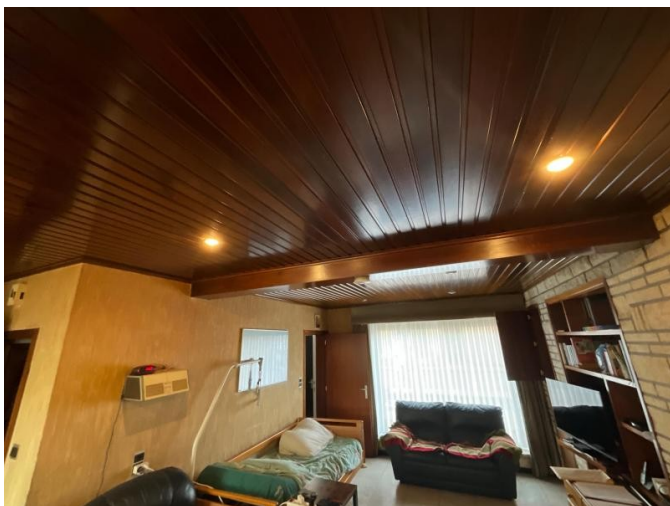
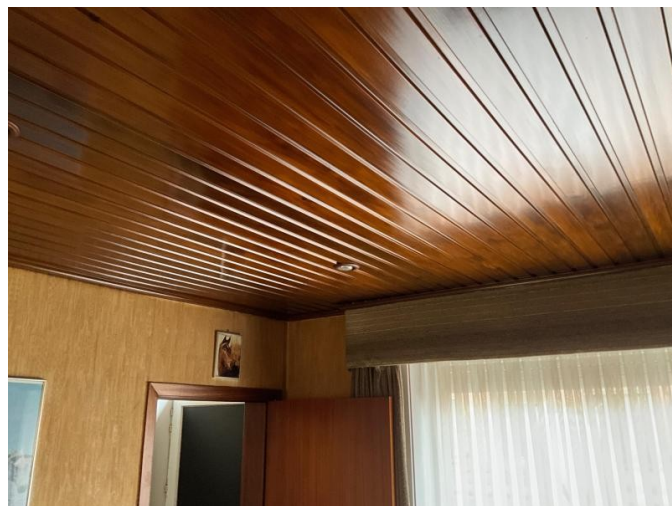
PVC/HOUT bevat geen asbest.

De deskundige kan geen uitspraak doen over onderliggende materialen .

Daarbij kan een aanvullend destructief onderzoek uitsluitel bieden .

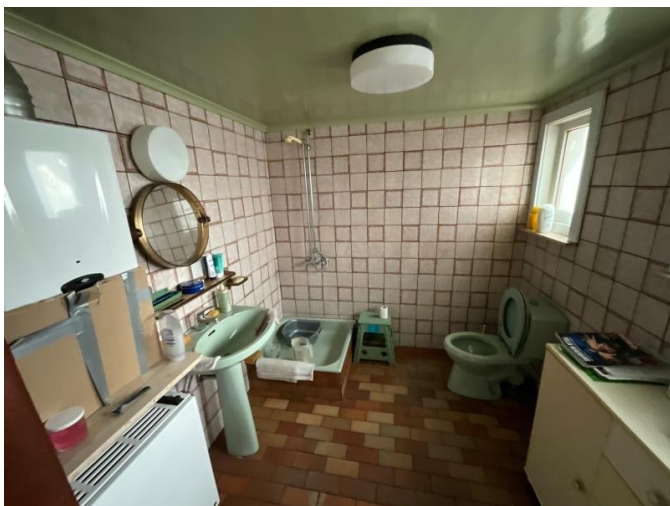
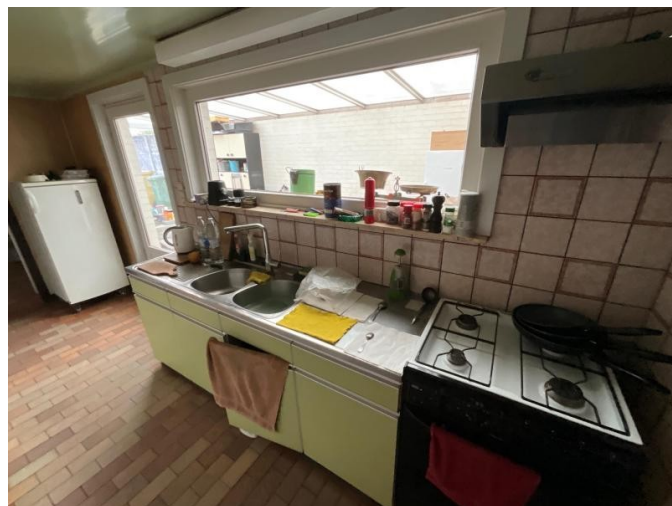
Vloer/muurtegels zijn in tact, deskundige kan geen uitspraak doen over de lijm (mogelijks asbesthoudend) onderliggend.

Wenst u uitsluitel? Dan is destructief onderzoek nodig.

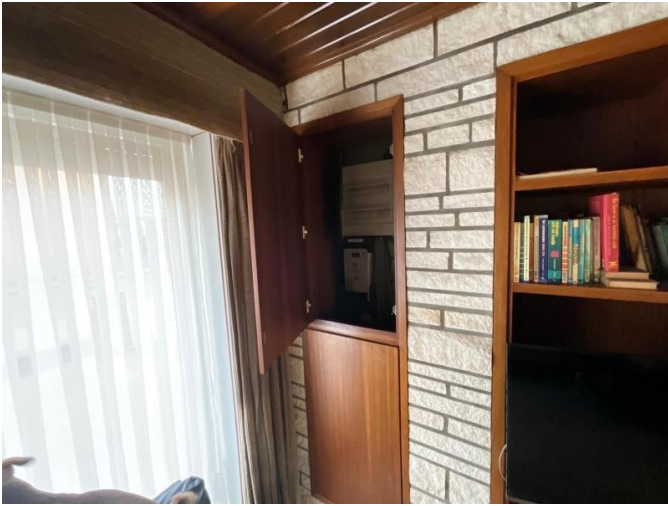
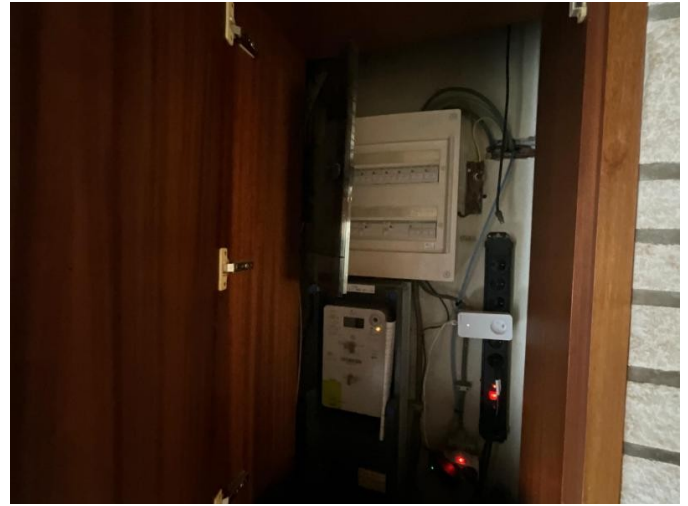
Kast en teller in PVC

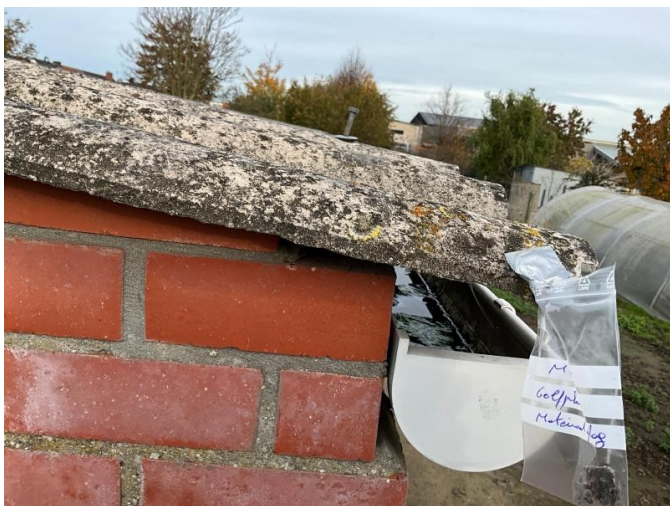
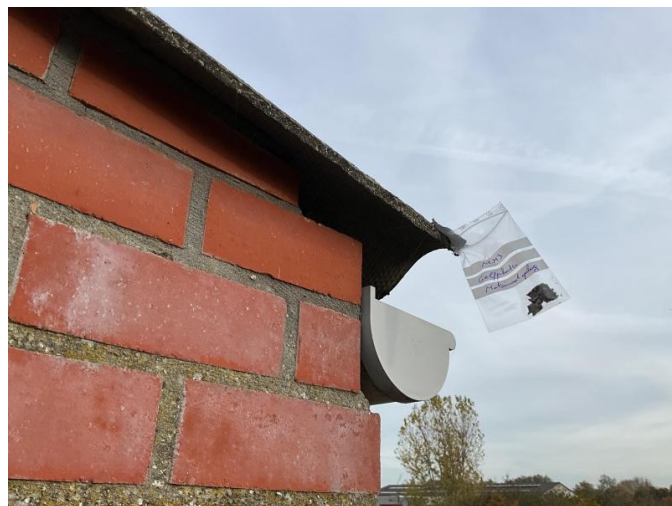
## Fiche 7: Golfplaten materiaal opslagruimte

Geen asbest

#	Type	Referentie	Resultaat
7.1	Puntmonster	MM3	Geen asbest

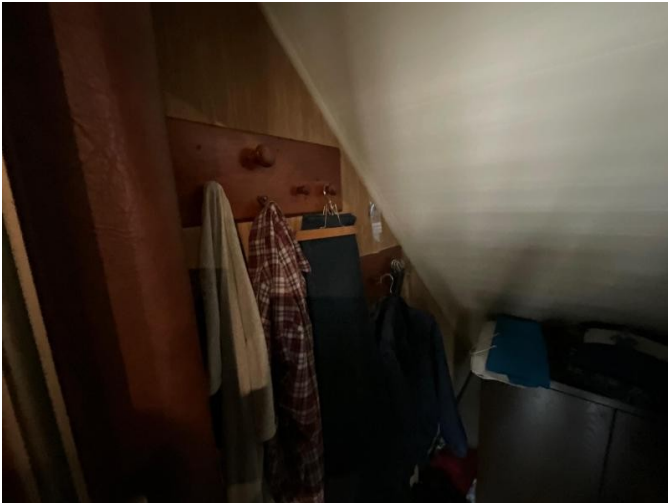
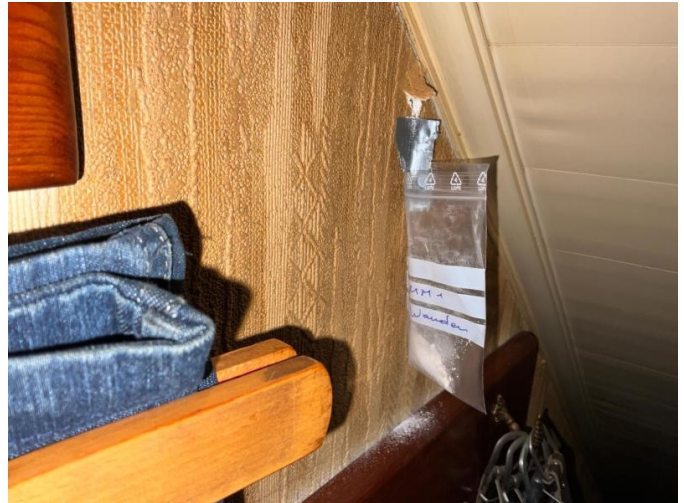
## Fiche 8: Pleister Binnenwanden

Geen asbest

#	Type	Referentie	Resultaat
8.1	Mengmonster	MM1	Geen asbest

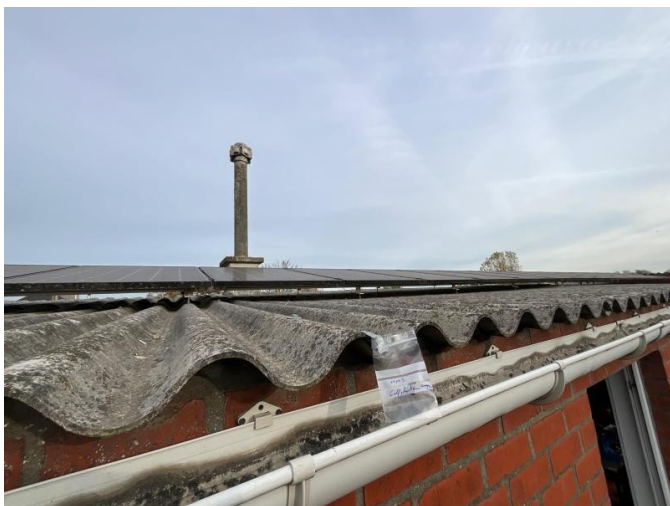
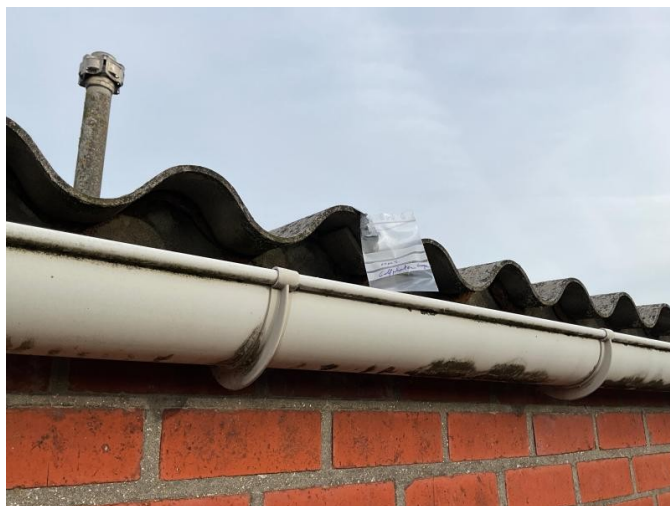
## Fiche 9: golfplaten op garage

Geen asbest

#	Type	Referentie	Resultaat
9.1	Puntmonster	Mm2	Geen asbest
