# Asbestinventarisatetest

Smissestraat 38, 8650 Houthulst

Attestnummer : 20250316-000080.000

Uitgegeven op : 16.03.2025

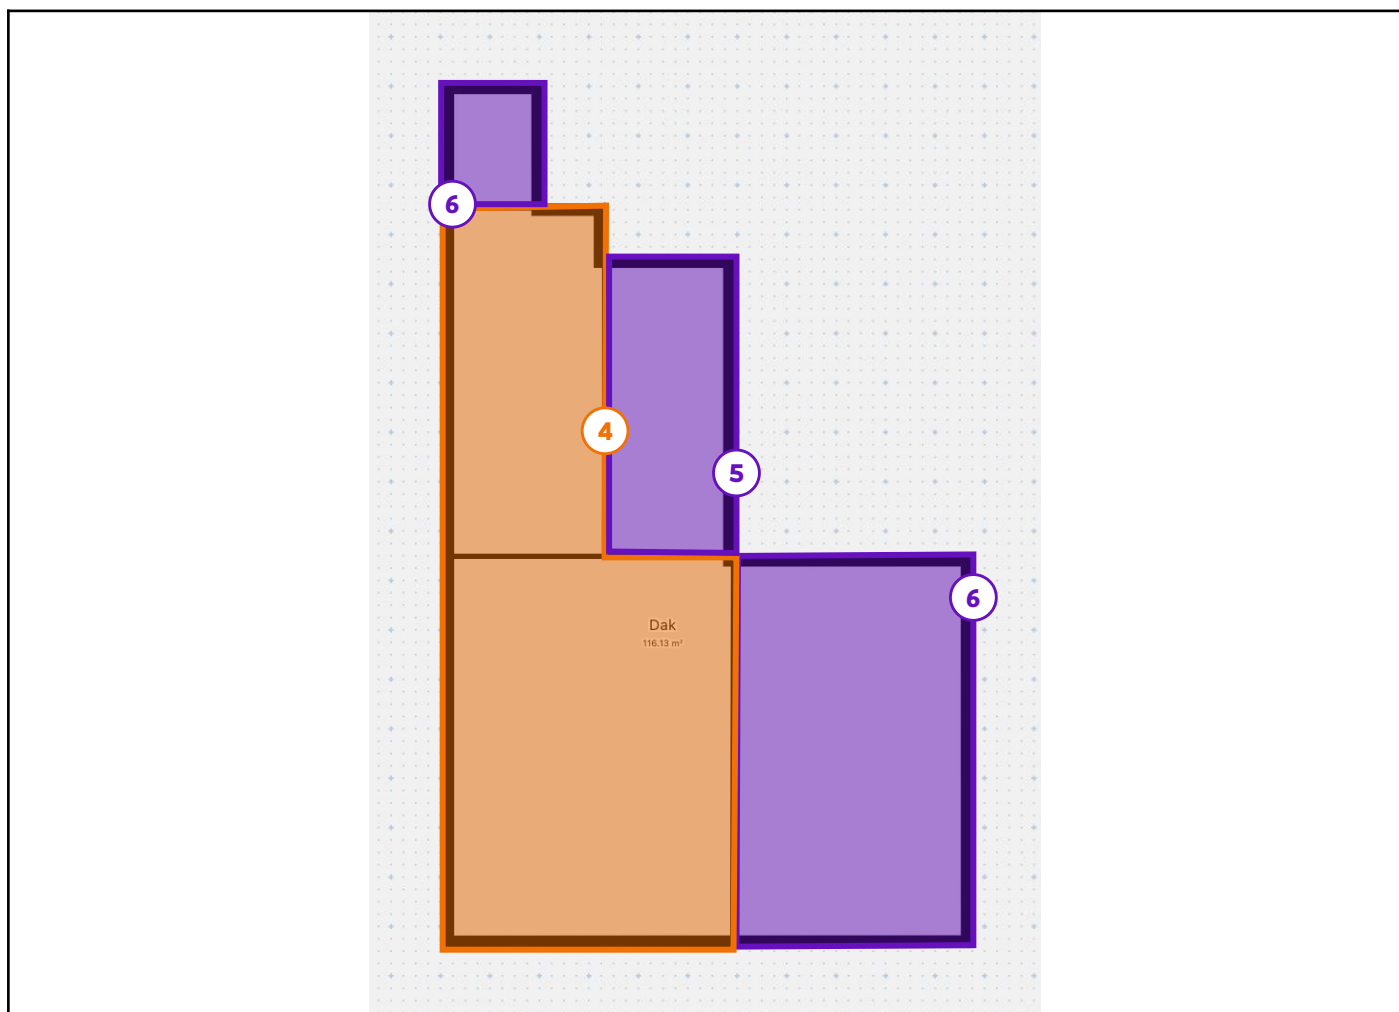
## Plan 1.9: Dak

Beschrijving	Type	Actie
4. Onderdak type Menuiserite	Asbestmateriaal	Maatregelen nemen
5. Veranda	Advies	-
6. Metalen dakbedekking	Advies	-

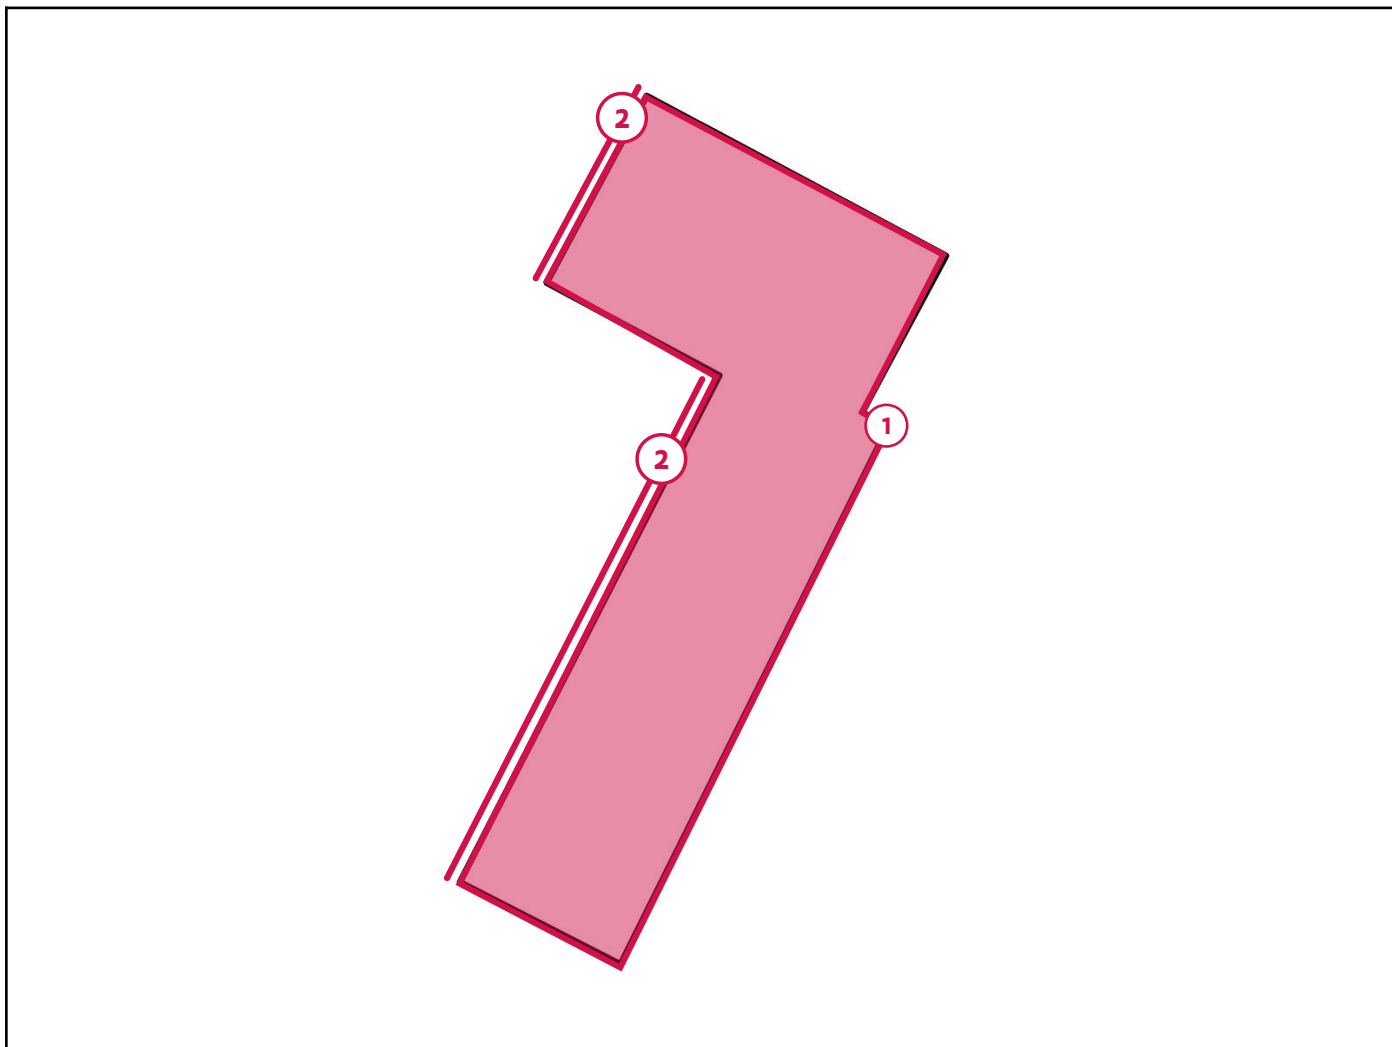
## Plan 2.2: Dak

Beschrijving	Type	Actie
1. Dak bestaande uit golfplaten	Asbestmateriaal	Dringend verwijderen
2. Sediment in de dakgoot	Asbestmateriaal	Dringend verwijderen

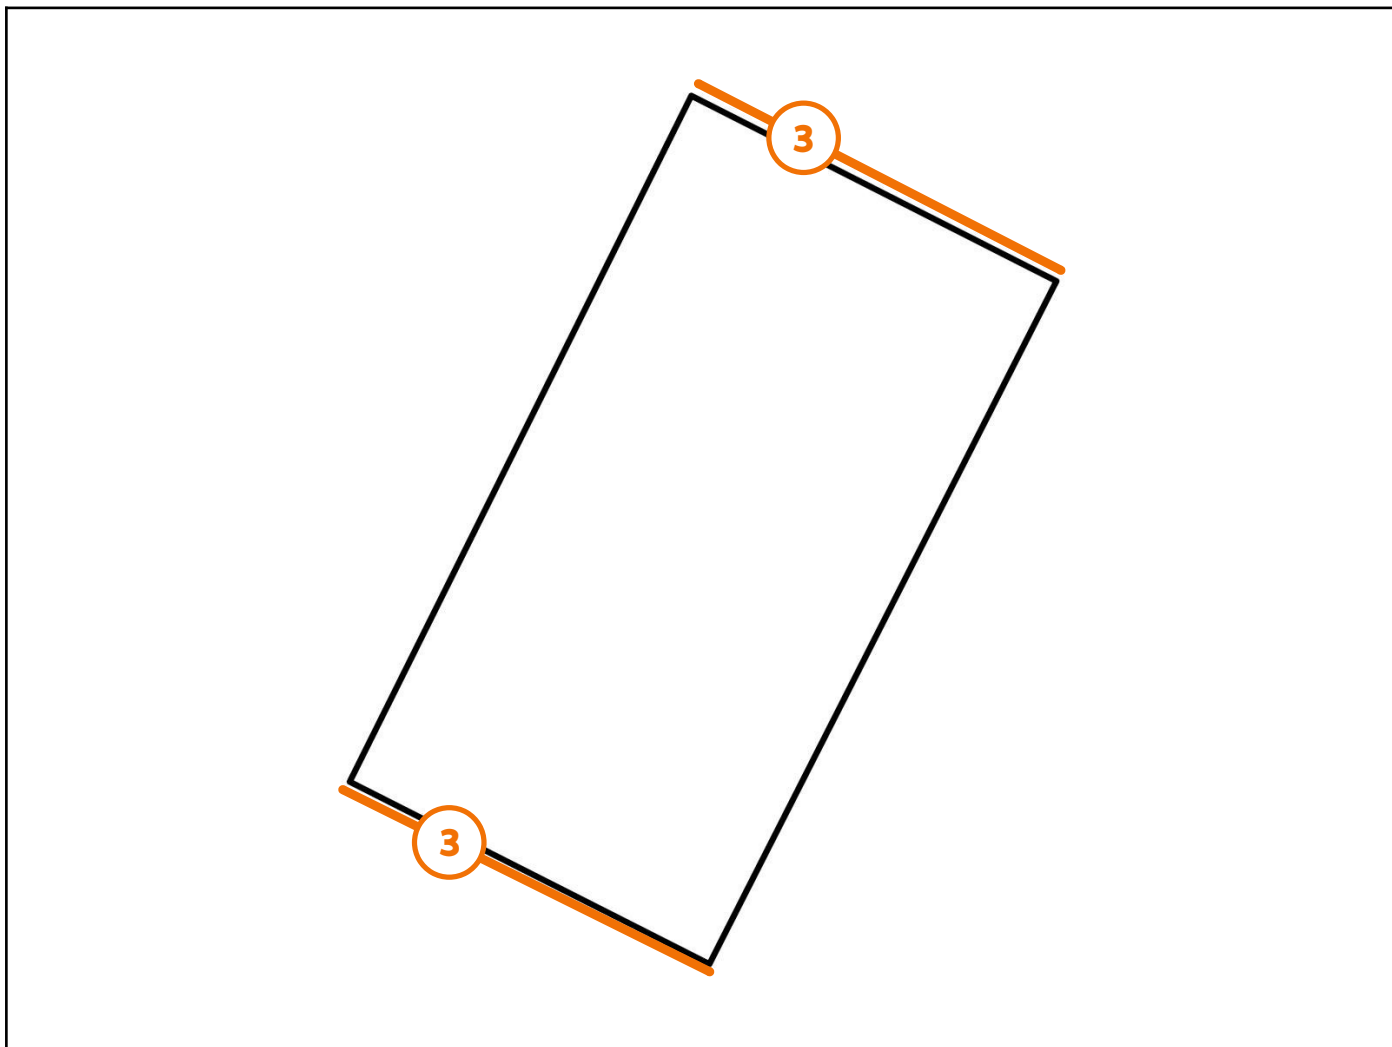
## Plan 3.1: NIV. 00

Beschrijving	Type	Actie
3. Zijwanden dierenhok tuin	Asbestmateriaal	<a href="#">Verwijderen</a>

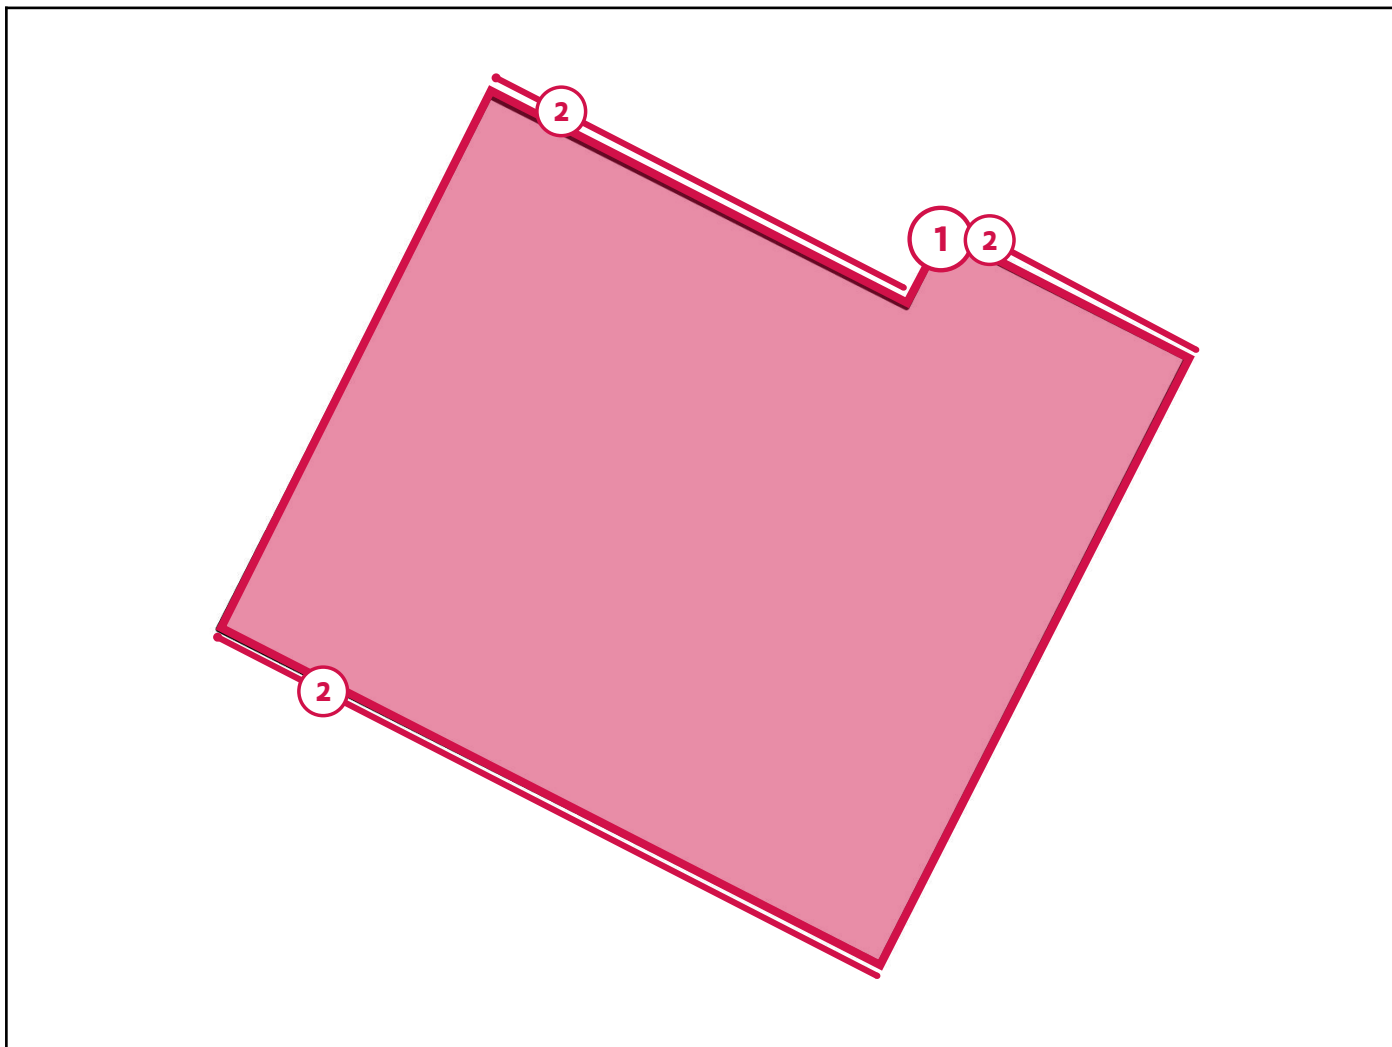
## Plan 4.2: Dak

Beschrijving	Type	Actie
1. Dak bestaande uit golfplaten	Asbestmateriaal	Dringend verwijderen
2. Sediment in de dakgoot	Asbestmateriaal	Dringend verwijderen

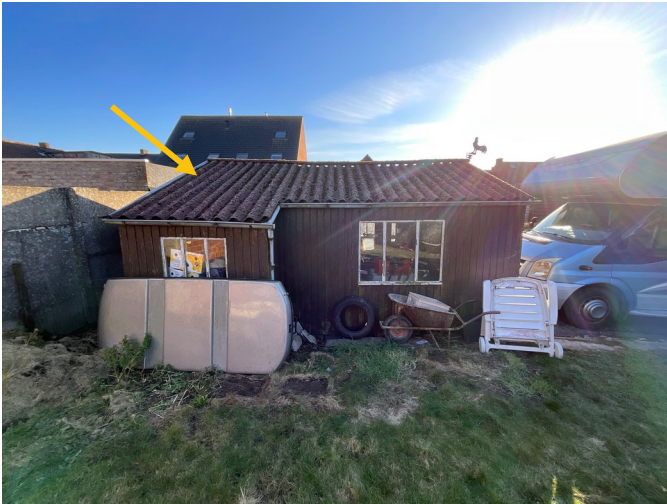
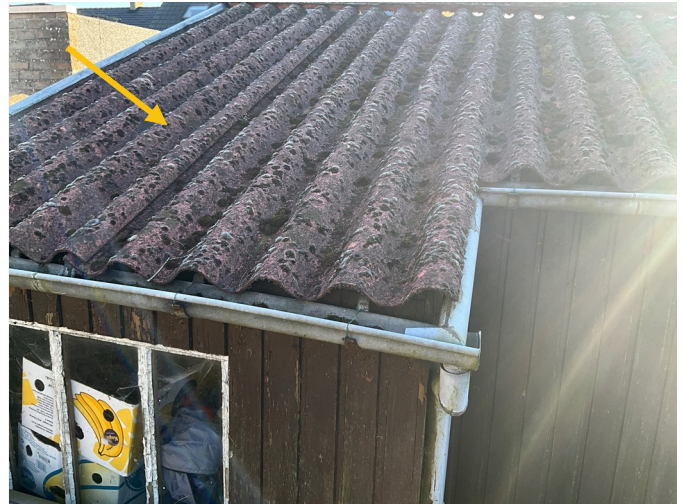
Het asbestmateriaal valt onder de mijlpaal van 2034.

**Dringend verwijderen**

<b>Eindbeoordeling materiaalrisico</b>	Hoog materiaalrisico en/of hoge kans op vezelvrijgave
<b>Opmerking</b>	<p>Art. 33/1 &amp; 33/2 Materialendecreet bepaalt dat het verboden is:</p> <ul style="list-style-type: none"><li>- om constructies zoals zonnepanelen, overzetdaken en reclamepanelen te bevestigen aan of over asbesthoudende dak- en gevelbekleding.</li><li>- om asbesthoudende dak- en gevelbekleding in te sluiten of te bedekken met andere materialen.</li><li>- om dak- en gevelbekleding van asbestcement te reinigen of te ontmossen.</li></ul> <p>Mijlpaal Vlaamse Regering 2034:</p> <p>De Vlaamse Regering wil tegen 2034 het meest risicovolle asbest weg hebben. Dit gaat over de eenvoudig bereikbare, niet-hechtgebonden asbestmaterialen en asbestcementen dak- en gevelbekleding en rookgas- en hemelwaterafvoerkanalen aan de buitenkant van de constructie.</p>

Gebondenheid	Categorie 1: hechtgebonden in oorsprong
Asbestsoort (vezeltype)	Crocidoliet aanwezig
Asbestconcentratie	Laag (< 50%)
Afschermingsgraad van het gehele materiaal	Geheel of deels (ook) vrij aan de binnenlucht
Toestand van het materiaal	Matig beschadigd, matig verweerd

Beschrijving	Dak bestaande uit golfplaten
Omgeving	Buiten
Primaire drager	Schuin dak
Asbestmateriaal	Dak- en gevelbekleding - Golfplaat
Bindmiddel van asbestmateriaal	Cement
Gebondenheid op basis van bindmiddel	Hecht
Hoeveelheid (oppervlakte - aantal)	<ul style="list-style-type: none"><li>• 75,00 m<sup>2</sup> - 1 stuk</li></ul>
Totale oppervlakte	75,00 m <sup>2</sup>
Eenvoudig bereikbaar	Ja
Bevestigingswijze	<ul style="list-style-type: none"><li>• Geschroefd</li></ul>
Identificatiemethode	Vaststelling zonder monstername
Destructieve handeling voor identificatie	Nee
Opmerking	Deze hoeveelheden zijn een inschatting en kunnen niet gebruikt worden bij de opmaak van een offerte.

- Zorg voor een veilig beheer. Vermijd het beschadigen van het asbestmateriaal. Controleer de toestand jaarlijks op wijzigingen.
- Verwijder dit asbestmateriaal zo snel mogelijk. Volg de toestand goed op.
- Hemelwater dat afspoelt van asbestcement daken of gevels kan asbestdeeltjes bevatten. Gebruik het enkel voor gesloten circuits (bv. spoelen toiletten). Reinig na het vervangen van het dak of de gevel de dakgoten en regenwaterput of -ton om asbesthoudend sediment of slib te verwijderen

- Eenvoudige handelingen: mag via doe-het-zelf of door werknemer(s) met opleidingsattest eenvoudige handelingen  
Deze toepassing kan door een aannemer die over een opleidingsattest eenvoudige handelingen beschikt of door een particulier (doe-het-zelf), verwijderd worden indien er geen verhoogd risico op vrijgave van asbestvezels (max. concentratie 0,01 vezels/cm<sup>3</sup> - CODEX Art. VI.3-54) ontstaat en de toepassing voorafgaand wordt gefixeerd/bevochtigd; de individuele elementen zonder machinale werktuigen en zonder breken of gooien een voor een losgemaakt worden; en ten slotte in gesloten verpakking weggevoerd worden naar een erkend afvalpunt (recyclagepark).

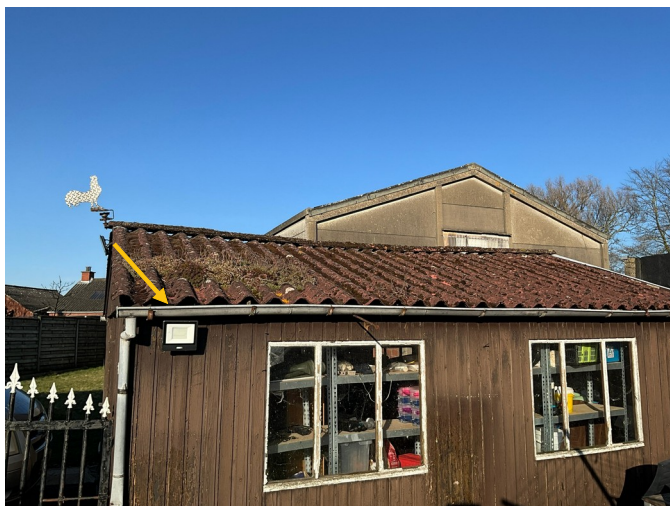
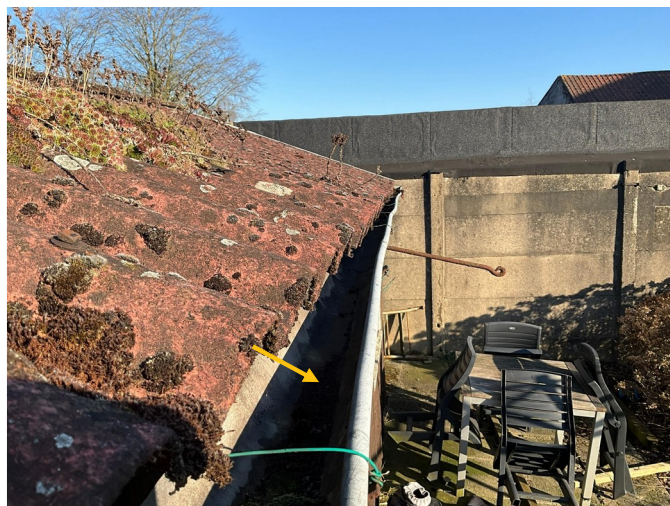
## Fiche 2: Sediment in de dakgoot

Het asbestmateriaal valt onder de mijlpaal van 2040.

**Dringend verwijderen**

Beschrijving	Sediment in de dakgoot
Type afvalstof	Betreft resten (contaminatie) van verwerking of beschadiging
Type resten (contaminatie)	<ul style="list-style-type: none"><li>• Stof, deeltjes &lt; 4 mm, flinters, gruis (los, opliggend)</li><li>• Stof, deeltjes &lt; 4 mm, flinters, gruis (vermengd in materiaal)</li></ul>
Besmette materialen	<ul style="list-style-type: none"><li>• Organisch materiaal (mos, mest, vegetatie, ...)</li><li>• Sediment (dakgoot, afvoerbuï, regenwaterput, ...)</li></ul>
Bron van de resten	Asbesthoudend dak
Omgeving	Buiten
Primaire drager	Infrastructuur hemelwater (opvang en afvoer)
Gebondenheid resten	Niet hecht
Hoeveelheid (gewicht - aantal)	<ul style="list-style-type: none"><li>• 1,00 kg - 1 stuk</li></ul>
Totaal gewicht	1,00 kg
Eenvoudig bereikbaar	Ja
Identificatiemethode	Vaststelling zonder monstername
Opmerking	Deze hoeveelheden zijn een inschatting en kunnen niet gebruikt worden bij de opmaak van een offerte.

- Verwijder het asbestafval.

- Eenvoudige handelingen: mag via doe-het-zelf of door werknemer(s) met opleidingsattest eenvoudige handelingen  
Voor sediment of ander asbestafval voorziet de wet geen verplichting om dit te laten verwijderen door een firma met een opleidingsattest 'eenvoudige handelingen'. U mag in principe, dit asbestafval zelf verwijderen en afvoeren naar een kringloopark.

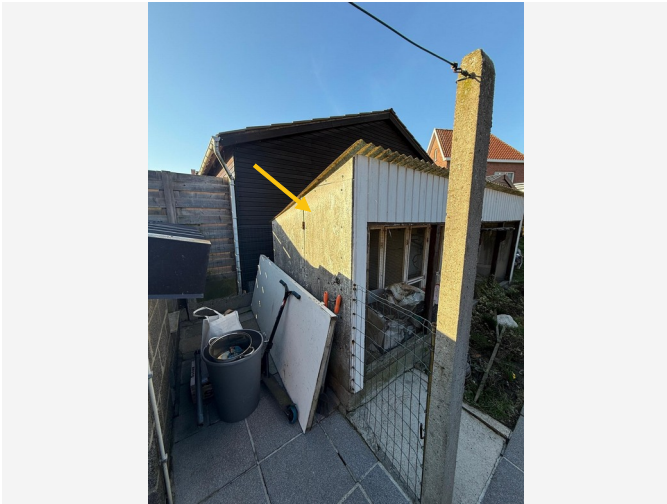
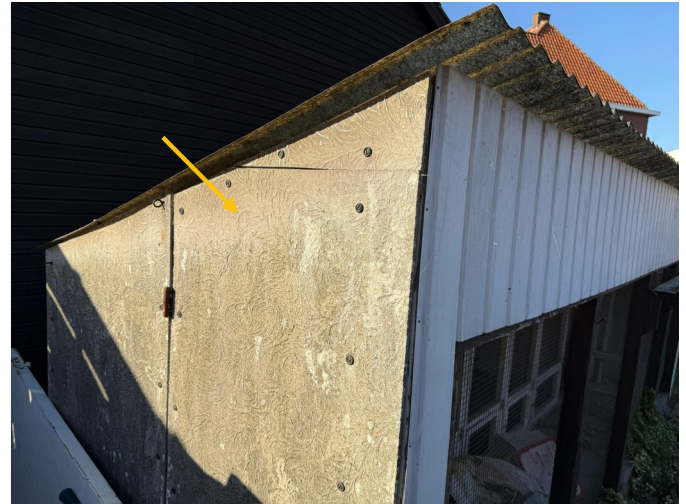
Het asbestmateriaal valt onder de mijlpaal van 2040.

Verwijderen

Verhoogd materiaalrisico en/of verhoogde kans op vezelvrijgave

Gebondenheid	Categorie 1: hechtgebonden in oorsprong
Asbestsoort (vezeltype)	Crocidoliet aanwezig
Asbestconcentratie	Laag (< 50%)
Afschermingsgraad van het gehele materiaal	Geheel of deels vrij aan de buitenlucht
Toestand van het materiaal	Matig beschadigd, matig verweerd

Beschrijving	Zijwanden dierenhok tuin
Omgeving	Buiten
Primaire drager	Wand buitenschil
Asbestmateriaal	Plaat, paneel, tablet - Generiek
Bindmiddel van asbestmateriaal	Cement
Gebondenheid op basis van bindmiddel	Hecht
Hoeveelheid (oppervlakte - dikte - aantal)	<ul style="list-style-type: none"><li>• 6,00 m<sup>2</sup> - 1,00 cm - 1 stuk</li></ul>
Totaal volume	0,06 m <sup>3</sup>
Eenvoudig bereikbaar	Ja
Bevestigingswijze	<ul style="list-style-type: none"><li>• Geschroefd</li></ul>
Identificatiemethode	Vaststelling zonder monstername
Destructieve handeling voor identificatie	Nee
Opmerking	Deze hoeveelheden zijn een inschatting en kunnen niet gebruikt worden bij de opmaak van een offerte.

- Zorg voor een veilig beheer. Vermijd het beschadigen van het asbestmateriaal. Controleer de toestand jaarlijks op wijzigingen.
- Verwijder dit asbestmateriaal zo snel mogelijk. Volg de toestand goed op.

- Eenvoudige handelingen: mag via doe-het-zelf of door werknemer(s) met opleidingsattest eenvoudige handelingen  
Deze toepassing kan door een aannemer die over een opleidingsattest eenvoudige handelingen beschikt of door een particulier (doe-het-zelf), verwijderd worden indien er geen verhoogd risico op vrijgave van asbestvezels (max. concentratie 0,01 vezels/cm<sup>3</sup> - CODEX Art. VI.3-54) ontstaat en de toepassing voorafgaand wordt gefixeerd/bevochtigd; de individuele elementen zonder machinale werktuigen en zonder breken of gooien een voor een losgemaakt worden; en ten slotte in gesloten verpakking weggevoerd worden naar een erkend afvalpunt (recyclagepark).

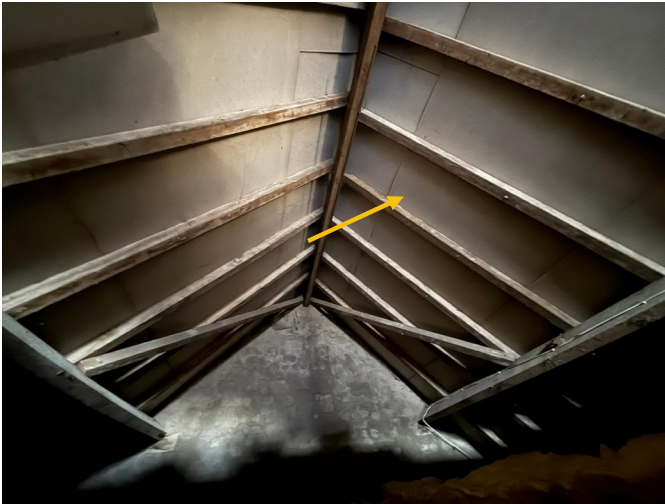
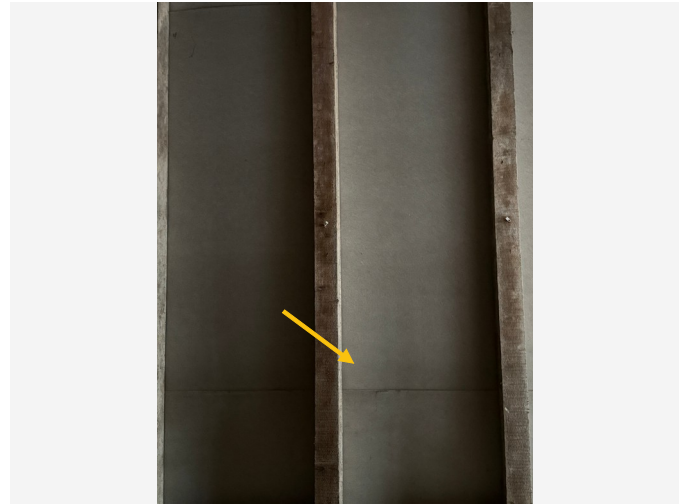
Het asbestmateriaal valt onder de mijlpaal van 2040.

Maatregelen nemen

Verhoogd materiaalrisico en/of verhoogde kans op vezelvrijgave

<b>Gebondenheid</b>	Categorie 1: hechtgebonden in oorsprong
<b>Asbestsoort (vezeltype)</b>	Crocidoliet aanwezig
<b>Asbestconcentratie</b>	Laag (< 50%)
<b>Afschermingsgraad van het gehele materiaal</b>	Geheel of deels (ook) vrij aan de binnenlucht
<b>Toestand van het materiaal</b>	Licht beschadigd, licht verweerd. Intact calciumsilicaatmateriaal of categorie III 'gebondenheid'

Beschrijving	Onderdak type Menuiserite
Omgeving	Grenst aan binnen- en buitenlucht
Primaire drager	Schuin dak
Asbestmateriaal	Plaat, paneel, tablet - Type Menuiserite
Bindmiddel van asbestmateriaal	Cement
Gebondenheid op basis van bindmiddel	Hecht
Hoeveelheid (oppervlakte - dikte - aantal)	<ul style="list-style-type: none"><li>• 110,00 m<sup>2</sup> - 0,30 cm - 1 stuk</li></ul>
Totaal volume	0,33 m <sup>3</sup>
Eenvoudig bereikbaar	Nee <ul style="list-style-type: none"><li>• Het asbestmateriaal is bedekt (uitgezonderd laag verf, coating, behang, kunststof, textiel) en het wegnemen van het bedekkende materiaal kan niet zonder het bedekkende materiaal te beschadigen.</li></ul>
Bevestigingswijze	<ul style="list-style-type: none"><li>• Geklemd</li><li>• Genageld, geniet</li></ul>
Identificatiemethode	Vaststelling zonder monsternamen
Destructieve handeling voor identificatie	Nee
Opmerking	Deze hoeveelheden zijn een inschatting en kunnen niet gebruikt worden bij de opmaak van een offerte.

- Zorg voor een veilig beheer en verwijder dit asbestmateriaal wanneer het bij werken eenvoudig bereikbaar wordt. Controleer de toestand jaarlijks op wijzigingen.
- Verwijder dit asbestmateriaal zo snel mogelijk. Volg de toestand goed op.

- Eenvoudige handelingen: mag via doe-het-zelf of door werknemer(s) met opleidingsattest eenvoudige handelingen  
Deze toepassing kan door een aannemer die over een opleidingsattest eenvoudige handelingen beschikt of door een particulier (doe-het-zelf), verwijderd worden indien er geen verhoogd risico op vrijgave van asbestvezels (max. concentratie 0,01 vezels/cm<sup>3</sup> - CODEX Art. VI.3-54) ontstaat en de toepassing voorafgaand wordt gefixeerd/bevochtigd; de individuele elementen zonder machinale werktuigen en zonder breken of gooien een voor een losgemaakt worden; en ten slotte in gesloten verpakking weggevoerd worden naar een erkend afvalpunt (recyclagepark).

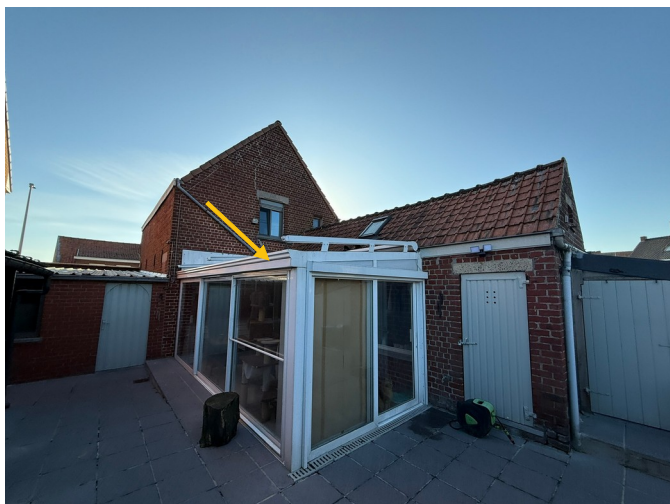
De veranda bevat geen asbesthoudende materialen.

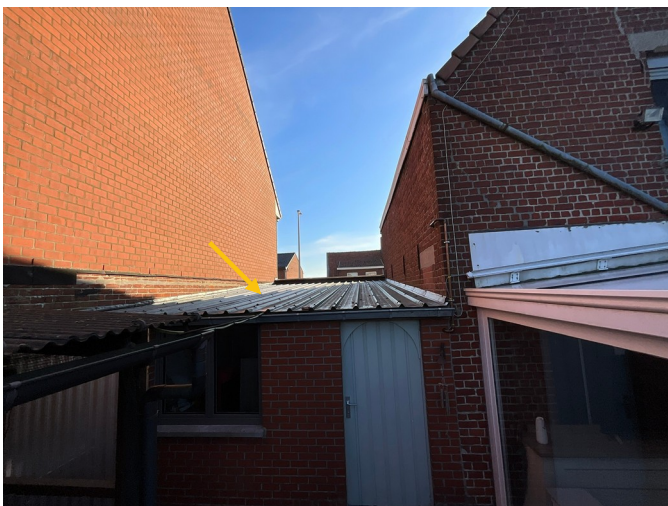
De metalen platen als dakbedekking zijn niet-asbesthoudend.

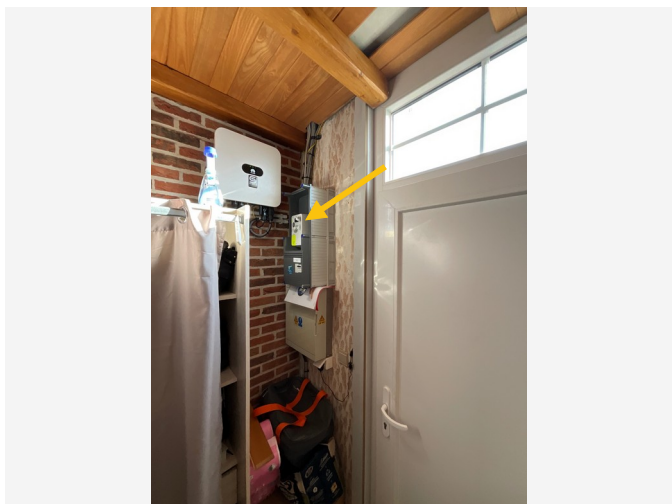
Er is een digitale teller voor elektriciteit geplaatst, er is geen teller in Bakeliet aanwezig.

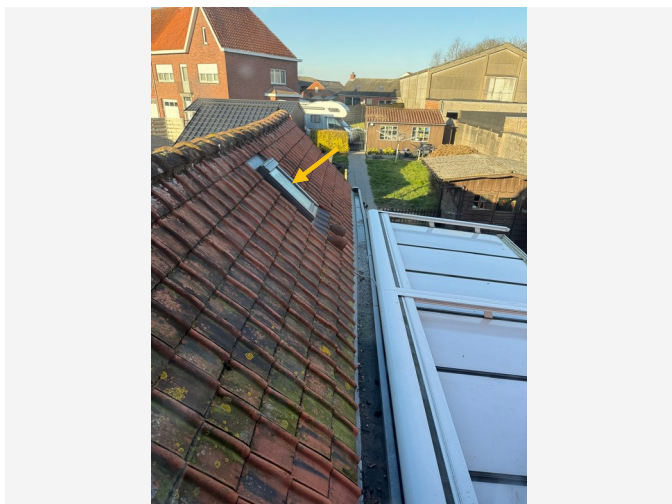
De dakvlakramen dateren vermoedelijk van vóór 2001. Mogelijks bevatten deze een asbestkoord onder het glas. Dit kan niet vastgesteld worden zonder schade te veroorzaken.

Vermijd beschadigingen en verwijder het dakvenster in 1 geheel indien het aan vervanging toe is.

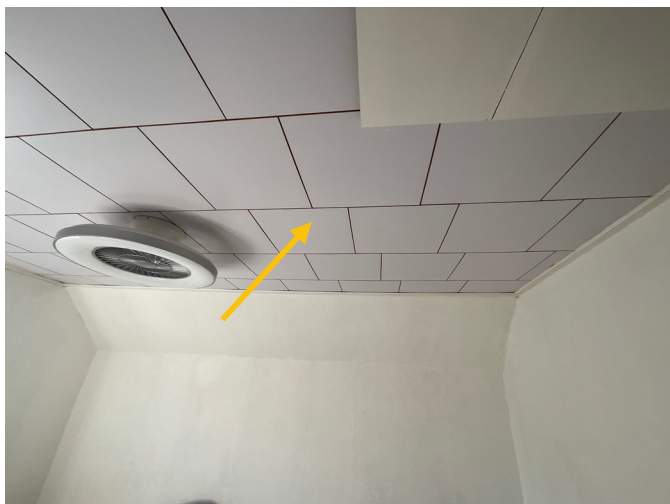
De plafonds werden afgewerkt met niet-asbesthoudende materialen die inspectie van de bedekte structuur (opbouw, pleisterwerk) verhinderen.

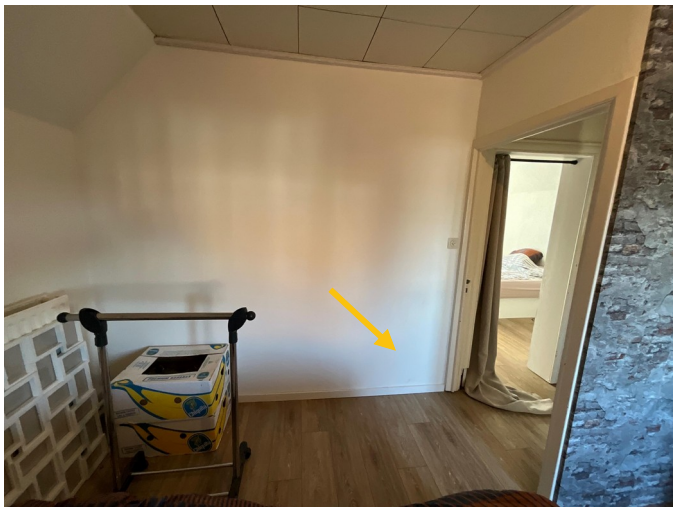
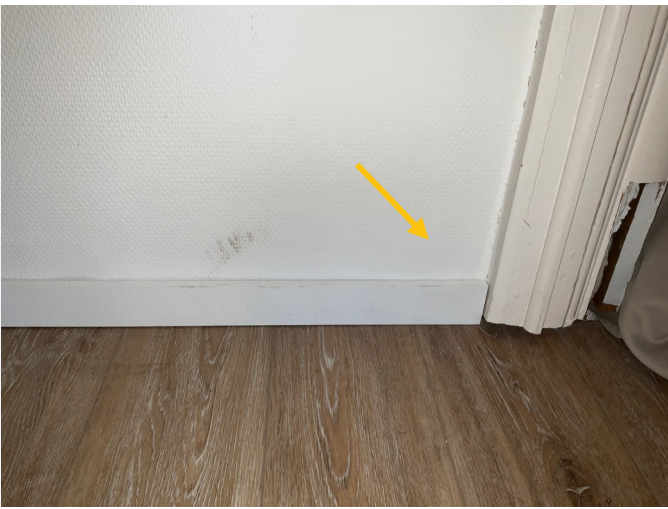
# Fiche 10: Pleisterwerk wanden

Geen asbest

#	Type	Referentie	Resultaat
10.1	Mengmonster	MM01	Geen asbest

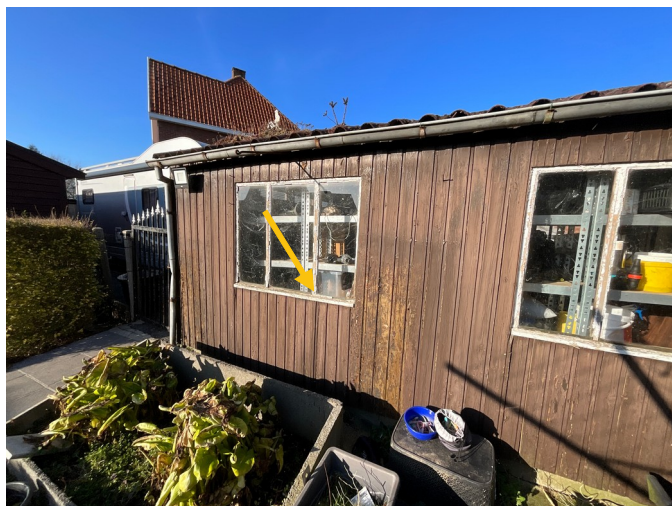
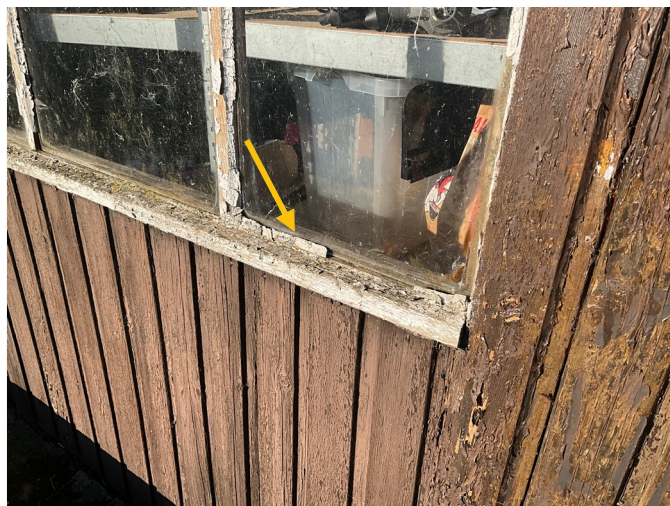
Geen asbest

#	Type	Referentie	Resultaat
11.1	Puntmonster	MM02	Geen asbest
