Asbestinventarisatetest

Zegestraat 13, 8650 Houthulst

Attestnummer : 20251210-000460.000

Niet-asbestveilig

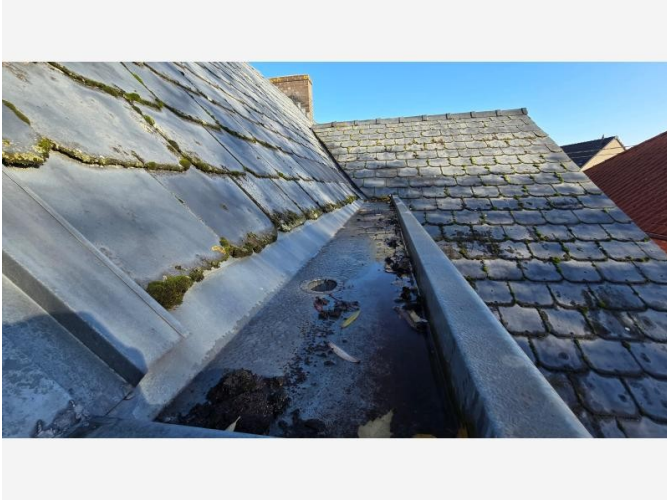
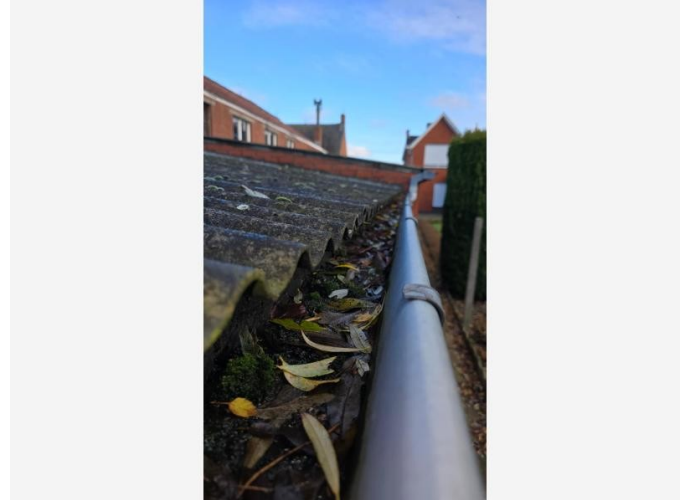
Fiche 1: Afval in dakgoten van asbestcementdaken

Asbestmateriaal - afvalstof

Dringend verwijderen

Opmerking	Het mos in de dakgoot heeft zich vastgehecht met zijn wortels in het asbestcement van de golfplaten. Door regenval kan het mos samen met de wortels loskomen en zal dit asbestvezels/bundels meenemen. Het mos en sediment dat in de dakgoot ligt, zal dus gecontamineerd zijn met asbest.

- Verwijder het asbestafval.

- Eenvoudige handelingen: mag via doe-het-zelf of door werknemer(s) met opleidingsattest eenvoudige handelingen
Het asbestmateriaal in de dakgoot mag via doe-het-zelf via eenvoudige handelingen verwijderd worden.
- Gebruik steeds PBM's (persoonlijke beschermingsmiddelen) en bevochtig het sediment voor verwijdering.
- Gebruik geen machines die emissie veroorzaken (hogedrukreiniger, bladblazer, enz.)

Verzamel het afval in de daartoe bestemde asbestafvalzak en bezorg deze aan de bestemde sectie van het container- of recyclagepark.

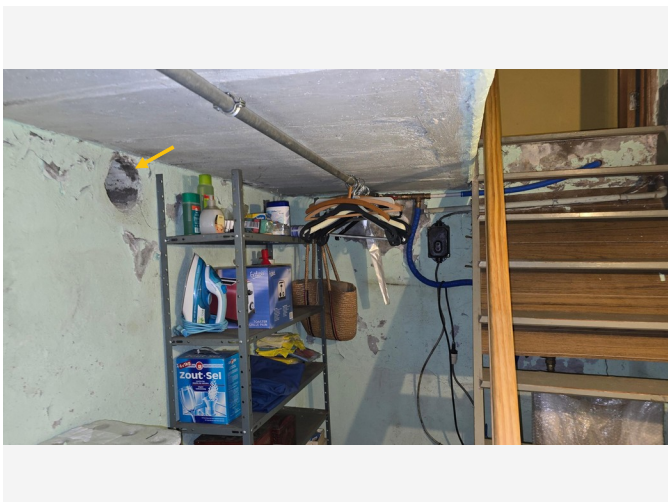
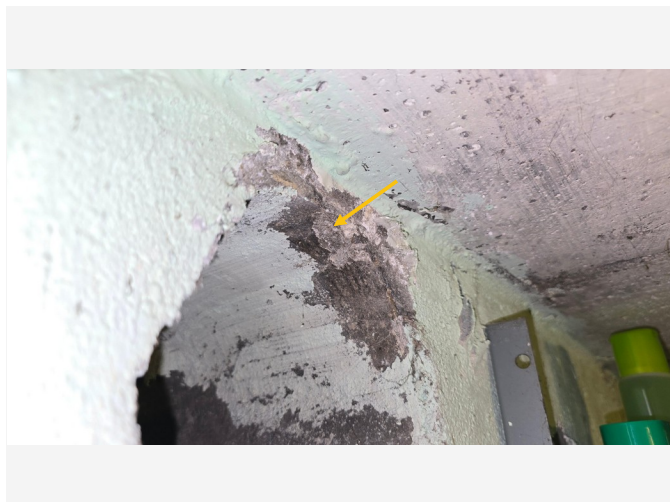
Verwijderen

Eindbeoordeling materiaalrisico	Verhoogd materiaalrisico en/of verhoogde kans op vezelvrijgave
---------------------------------	--

Gebondenheid	Categorie 1: hechtgebonden in oorsprong
Asbestsoort (vezeltype)	Alleen chrysotiel
Asbestconcentratie	Laag (< 50%)
Afschermingsgraad van het gehele materiaal	Geheel of deels (ook) vrij aan binnenluchtstromen
Toestand van het materiaal	Matig beschadigd, matig verweerd

#	Type	Referentie	Resultaat
2.1	Puntmonster	MM09	Chrysotiel

Beschrijving	AC buis kelder
Omgeving	Binnen
Primaire drager	HVAC infrastructuur en uitrusting
Asbestmateriaal	Buis, koker, leiding, pijp, doorvoer
Bindmiddel van asbestmateriaal	Cement
Gebondenheid op basis van bindmiddel	Hecht
Hoeveelheid (lengte - omtrek - dikte - aantal)	<ul style="list-style-type: none">• 1,00 m - 40,00 cm - 0,50 cm - 1 stuk
Totaal volume	0,002 m ³
Eenvoudig bereikbaar	Ja
Bevestigingswijze	<ul style="list-style-type: none">• Verlijmd, ingegoten, versmeerd
Identificatiemethode	Een monstername door de asbestdeskundige met laboanalyse door een asbestlabo.
Destructieve handeling voor identificatie	Nee
Opmerking	De buis vertrekt in de kelder, maar zonder destructief onderzoek niet na te gaan hoe lang en in welke richting deze buis zich onder de woning bevindt.

- Zorg voor een veilig beheer. Vermijd het beschadigen van het asbestmateriaal. Controleer de toestand jaarlijks op wijzigingen.

- Hermetische zone (erkend asbestverwijderaar)
De methode van de hermetische zone is de verwijderingstechniek die is aangewezen voor verwijdering van asbesthoudend materiaal die zich binnen bevindt en waarbij de structuur gedurende de sanering aangetast zal worden (bijvoorbeeld door te breken) en/of wanneer emissie zal ontstaan. Dit zal bij deze AC buis in de kelder het geval zijn.

De ruimte waarin het asbesthoudend materiaal aanwezig is, wordt volledig hermetisch afgesloten. De luchtdichte zone zorgt ervoor dat de sanering op een veilige wijze kan plaatsvinden. Dit kan enkel uitgevoerd worden door een erkende asbestverwijderaar.

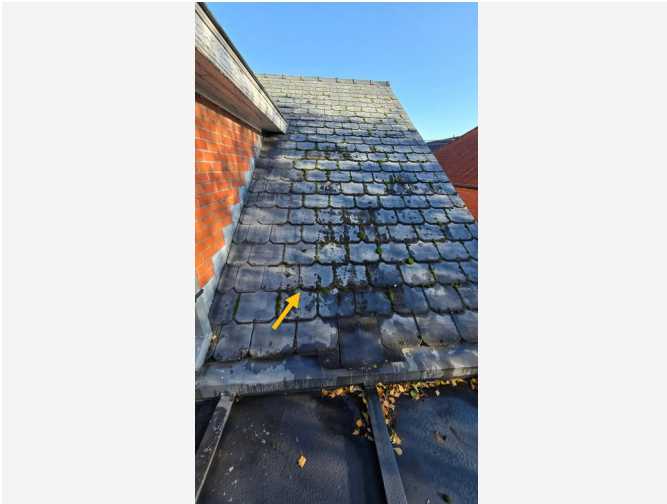
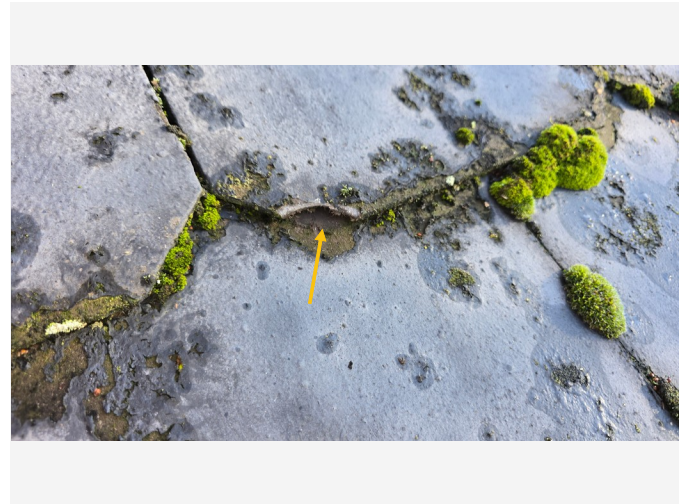
Verwijderen

Eindbeoordeling materiaalrisico	Verhoogd materiaalrisico en/of verhoogde kans op vezelvrijgave
---------------------------------	--

Gebondenheid	Categorie 1: hechtgebonden in oorsprong
Asbestsoort (vezeltype)	Alleen chrysotiel
Asbestconcentratie	Laag (< 50%)
Afschermingsgraad van het gehele materiaal	Geheel of deels vrij aan de buitenlucht
Toestand van het materiaal	Matig beschadigd, matig verweerd

#	Type	Referentie	Resultaat
3.1	Puntmonster	MM06	Chrysotiel

Beschrijving	Dak in leien
Omgeving	Buiten
Primaire drager	Schuin dak
Asbestmateriaal	Dak- en gevelbekleding - Lei, shingle
Bindmiddel van asbestmateriaal	Cement
Gebondenheid op basis van bindmiddel	Hecht
Hoeveelheid (oppervlakte - aantal)	<ul style="list-style-type: none">• 95,00 m² - 1 stuk
Totale oppervlakte	95,00 m ²
Eenvoudig bereikbaar	Ja
Bevestigingswijze	<ul style="list-style-type: none">• Geklemd
Identificatiemethode	Een monstername door de asbestdeskundige met laboanalyse door een asbestlabo.
Destructieve handeling voor identificatie	Nee

- Verwijder dit asbestmateriaal zo snel mogelijk. Volg de toestand goed op.
- Hemelwater dat afspoelt van asbestcement daken of gevels kan asbestdeeltjes bevatten. Gebruik het enkel voor gesloten circuits (bv. spoelen toiletten). Reinig na het vervangen van het dak of de gevel de dakgoten en regenwaterput of -ton om asbesthoudend sediment of slib te verwijderen

- Eenvoudige handelingen: mag via doe-het-zelf of door werknemer(s) met opleidingsattest eenvoudige handelingen
De leien mogen via doe-het-zelf via eenvoudige handelingen verwijderd worden.
Met eenvoudige handelingen wordt bijvoorbeeld bedoeld: voorzichtig losschroeven met een schroevendraaier, tang of ander gereedschap zonder de asbesttoepassing te beschadigen.
Verzamel het asbestmateriaal in een luchtdicht dubbel gelaagde verpakking en breng dit naar het containerpark of erkende inzamelaar voor asbest IHM.
- Gebruik steeds PBM's (persoonlijke beschermingsmiddelen) en bevochtig het materiaal voor verwijdering.

- Beschadig het materiaal niet en gebruik geen machines met hoge snelheid (boor, zaag, slijpmachine, etc.)

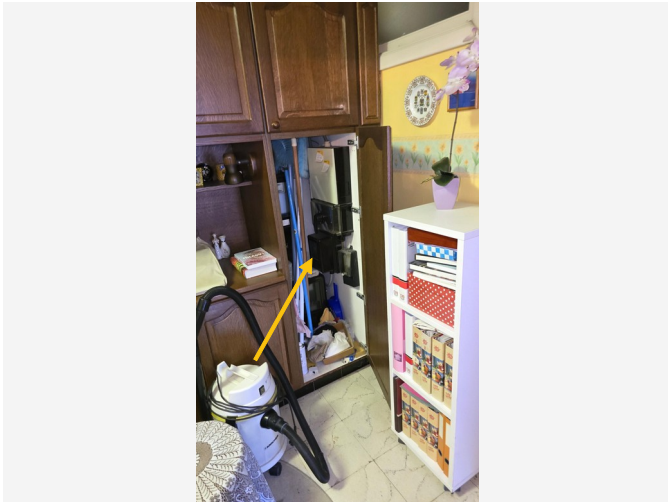
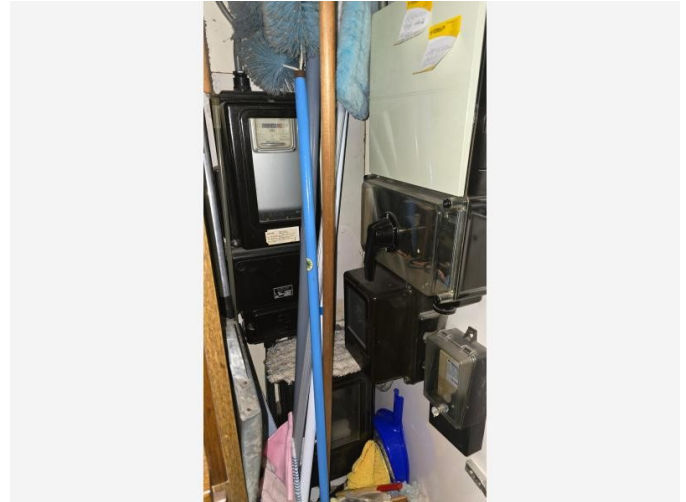
Verwijderen

Eindbeoordeling materiaalrisico	Verhoogd materiaalrisico en/of verhoogde kans op vezelvrijgave
---------------------------------	--

Gebondenheid	Categorie 1: hechtgebonden in oorsprong
Asbestsoort (vezeltype)	Crocidoliet aanwezig
Asbestconcentratie	Laag (< 50%)
Afschermingsgraad van het gehele materiaal	Geheel of deels (ook) vrij aan de binnenlucht
Toestand van het materiaal	Licht beschadigd, licht verweerd. Intact calciumsilicaatmateriaal of categorie III 'gebondenheid'

Beschrijving	Elektriciteitskasten & zekeringkasten in bakeliet
Omgeving	Binnen
Primaire drager	Communicatie en elektrische infrastructuur en uitrusting
Asbestmateriaal	Plaat, paneel, tablet - Type Bakeliet
Bindmiddel van asbestmateriaal	Kunststof of -hars
Gebondenheid op basis van bindmiddel	Hecht
Hoeveelheid (oppervlakte - dikte - aantal)	<ul style="list-style-type: none">• 0,20 m² - 0,50 cm - 4 stuks
Totaal volume	0,004 m ³
Eenvoudig bereikbaar	Ja
Bevestigingswijze	<ul style="list-style-type: none">• Geschroefd
Identificatiemethode	<p>De asbestdeskundige beoordeelt het materiaal als asbestverdacht en dus asbesthoudend, en dit zonder monstername.</p> <p>Motivatie: Er is een onderzoeksbeperking die monstername verhindert; De asbestdeskundige kan het onderzoek niet uitvoeren binnen de bepalingen van de welzijnswet.</p>
Destructieve handeling voor identificatie	Nee

- Zorg voor een veilig beheer. Vermijd het beschadigen van het asbestmateriaal. Controleer de toestand jaarlijks op wijzigingen.
- Voer bijkomende staalname(s) uit.

- Eenvoudige handelingen: mag via doe-het-zelf of door werknemer(s) met opleidingsattest eenvoudige handelingen
De elektriciteitsmeterkast zal door de netbeheerder vervangen worden door een digitale meter, waardoor de verdachte bakeliet automatisch verwijderd zal worden.

Beschadig ondertussen het materiaal niet, en bekijk op regelmatige tijdstippen of alles in veilige staat wordt behouden.

De zekeringkasten en lichtschaakelaar mogen via doe-het-zelf via eenvoudige handelingen verwijderd worden.

Verzamel het asbestmateriaal in een luchtdicht dubbel gelaagde verpakking en breng dit naar het containerpark of erkende inzamelaar voor asbest IHM.

- Gebruik steeds PBM's (persoonlijke beschermingsmiddelen) en bevochtig het materiaal voor verwijdering.
- Beschadig het materiaal niet en gebruik geen machines met hoge snelheid (boor, zaag, slijpmachine, etc.)

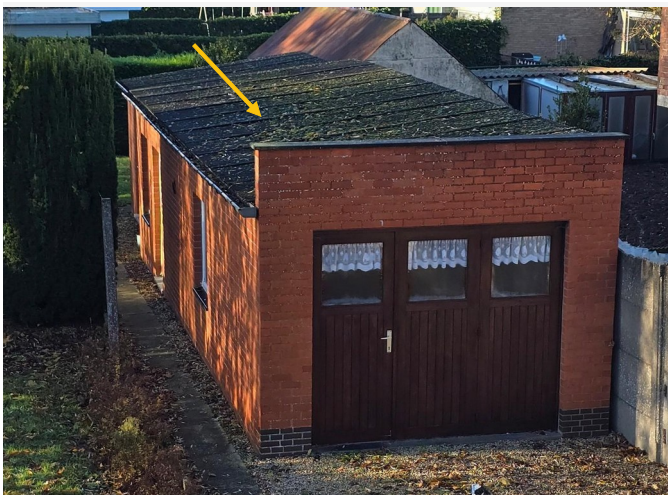
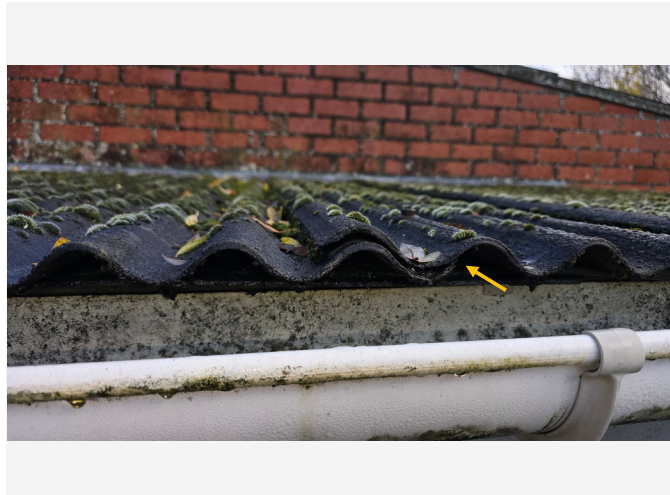
Verwijderen

Eindbeoordeling materiaalrisico	Verhoogd materiaalrisico en/of verhoogde kans op vezelvrijgave
---------------------------------	--

Gebondenheid	Categorie 1: hechtgebonden in oorsprong
Asbestsoort (vezeltype)	Alleen chrysotiel
Asbestconcentratie	Laag (< 50%)
Afschermingsgraad van het gehele materiaal	Geheel of deels vrij aan de buitenlucht
Toestand van het materiaal	Matig beschadigd, matig verweerd

#	Type	Referentie	Resultaat
5.1	Puntmonster	MM07	Chrysotiel

Beschrijving	Dak bijgebouw in golfplaten
Omgeving	Buiten
Primaire drager	Plat dak
Asbestmateriaal	Dak- en gevelbekleding - Golfplaat
Bindmiddel van asbestmateriaal	Cement
Gebondenheid op basis van bindmiddel	Hecht
Hoeveelheid (oppervlakte - aantal)	<ul style="list-style-type: none">• 60,00 m² - 1 stuk
Totale oppervlakte	60,00 m ²
Eenvoudig bereikbaar	Ja
Bevestigingswijze	<ul style="list-style-type: none">• Geschroefd
Identificatiemethode	Een monstername door de asbestdeskundige met laboanalyse door een asbestlabo.
Destructieve handeling voor identificatie	Nee

- Verwijder dit asbestmateriaal zo snel mogelijk. Volg de toestand goed op.

- Eenvoudige handelingen: mag via doe-het-zelf of door werknemer(s) met opleidingsattest eenvoudige handelingen
De golfplaten mogen via doe-het-zelf via eenvoudige handelingen verwijderd worden.
Met eenvoudige handelingen wordt bijvoorbeeld bedoeld: voorzichtig losschroeven met een schroevendraaier, tang of ander gereedschap zonder de asbesttoepassing te beschadigen.
Verzamel het asbestmateriaal in een luchtdicht dubbel gelaagde verpakking en breng dit naar het containerpark of erkende inzamelaar voor asbest IHM.
- Gebruik steeds PBM's (persoonlijke beschermingsmiddelen) en bevochtig het materiaal voor verwijdering.
- Beschadig het materiaal niet en gebruik geen machines met hoge snelheid (boor, zaag, slijpmachine, etc.)

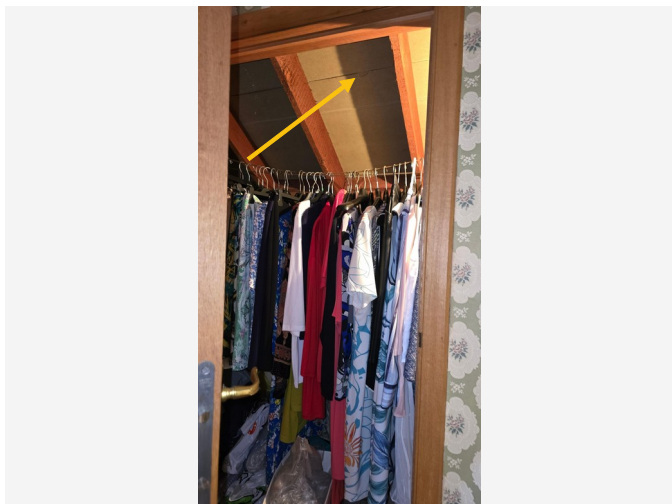
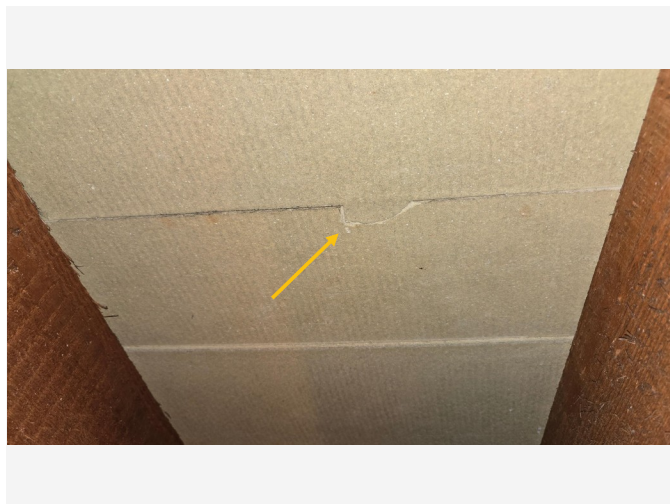
Zorgvuldig beheren

Eindbeoordeling materiaalrisico	Laag materiaalrisico en/of verlaagde kans op vezelvrijgave
---------------------------------	--

Gebondenheid	Categorie 1: hechtgebonden in oorsprong
Asbestsoort (vezeltype)	Alleen chrysotiel
Asbestconcentratie	Laag (< 50%)
Afschermingsgraad van het gehele materiaal	Geheel of deels (ook) vrij aan de binnenlucht
Toestand van het materiaal	Licht beschadigd, licht verweerd. Intact calciumsilicaatmateriaal of categorie III 'gebondenheid'

#	Type	Referentie	Resultaat
6.1	Puntmonster	MM08	Chrysotiel

Beschrijving	Onderdak in menuiserite
Omgeving	Binnen
Primaire drager	Schuin dak
Asbestmateriaal	Plaat, paneel, tablet - Type Menuiserite
Bindmiddel van asbestmateriaal	Cement
Gebondenheid op basis van bindmiddel	Hecht
Hoeveelheid (oppervlakte - dikte - aantal)	<ul style="list-style-type: none">• 95,00 m² - 0,32 cm - 1 stuk
Totaal volume	0,304 m ³
Eenvoudig bereikbaar	Nee <ul style="list-style-type: none">• Het asbestmateriaal is bedekt (uitgezonderd laag verf, coating, behang, kunststof, textiel) en het wegnemen van het bedekkende materiaal kan niet zonder het bedekkende materiaal te beschadigen.
Bevestigingswijze	<ul style="list-style-type: none">• Genageld, geniet
Identificatiemethode	Een monstername door de asbestdeskundige met laboanalyse door een asbestlabo.
Destructieve handeling voor identificatie	Nee

- Zorg voor een veilig beheer en verwijder dit asbestmateriaal wanneer het bij werken eenvoudig bereikbaar wordt. Controleer de toestand jaarlijks op wijzigingen.

- Eenvoudige handelingen: mag via doe-het-zelf of door werknemer(s) met opleidingsattest eenvoudige handelingen
De menuiserieplaten mogen NIET via doe-het-zelf, maar wel door werkmannen met opleidingsattest via eenvoudige handelingen verwijderd worden.
 - Gebruik steeds PBM's (persoonlijke beschermingsmiddelen) en bevochtig het materiaal voor verwijdering.
 - Beschadig het materiaal niet en gebruik geen machines met hoge snelheid (boor, zaag, slijpmachine, etc.)

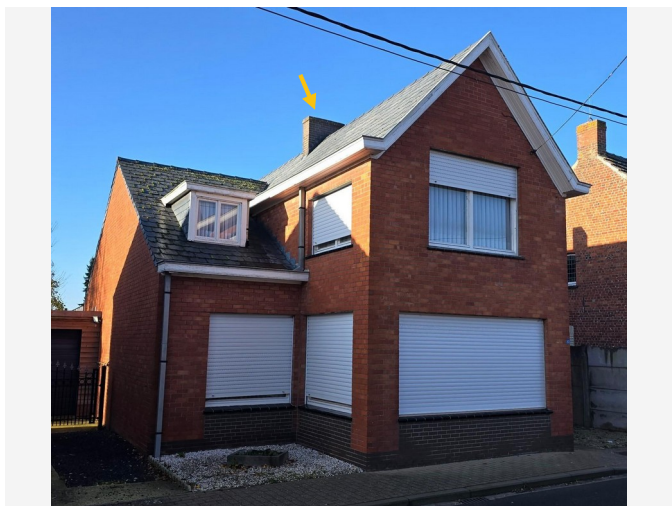
Situeringfoto

Tijdelijke beperking

Reden: Het te onderzoeken materiaal situeert zich hoger dan 3,50 m te rekenen vanaf een veilige ondergrond

Uitleg van de asbestdeskundige: De binnenkant van de schouw kon niet geïnspecteerd worden wegens niet bereikbaar wegens de hoogte.

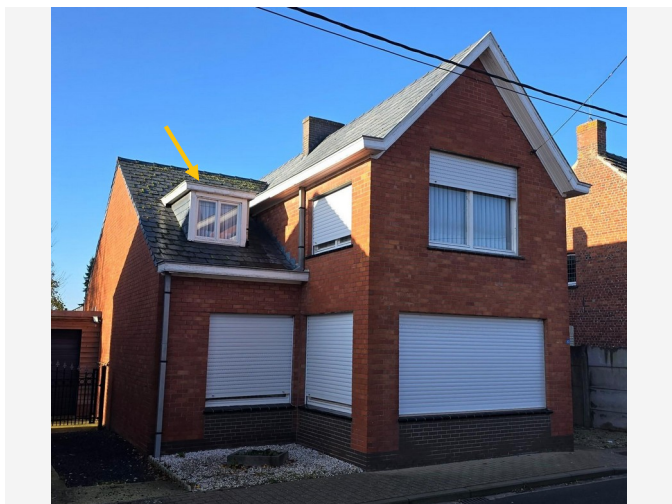
Situeringfoto

Tijdelijke beperking

Reden: Het te onderzoeken materiaal situeert zich hoger dan 3,50 m te rekenen vanaf een veilige ondergrond

Uitleg van de asbestdeskundige: het platte dak van de dakkapel kon niet geïnspecteerd worden wegens niet bereikbaar wegens de hoogte.

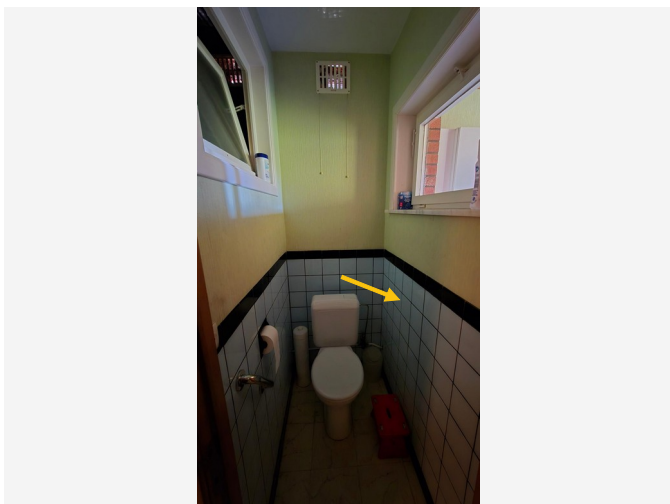
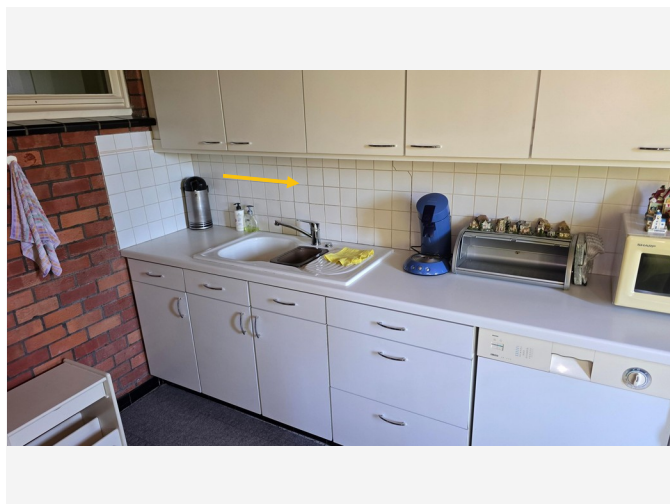
Informatie over een materiaal dat de asbestdeskundige niet kan waarnemen of vaststellen

De wandtegels zijn onbeschadigd waardoor er geen visuele inspectie of staalname mogelijk was om vast te stellen of een eventuele asbesthoudende lijmlaag gebruikt werd.

Basis voor advies	Beoordeling op basis van expertise, zonder een vaststelling door de asbestdeskundige.
Primaire drager	Binnenwand

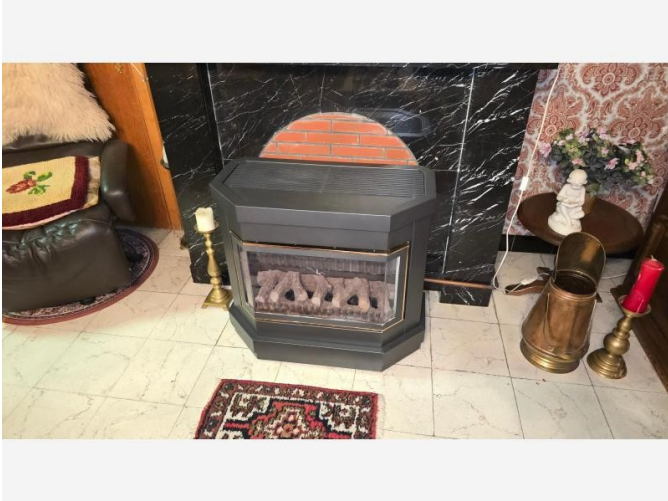
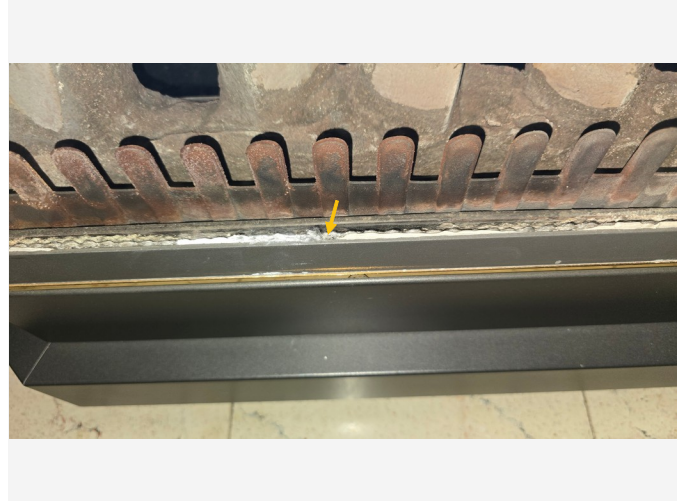
Fiche 10: Afdichtingskoord kachel

Geen asbest

#	Type	Referentie	Resultaat
10.1	Puntmonster	MM03	Geen asbest

Beschrijving	Afdichtingskoord kachel
Omgeving	Binnen
Primaire drager	Ruimteverwarming
Bindmiddel van materiaal	Weinig of geen bindmiddel (textiel, bevolking, ...)
Gebondenheid op basis van bindmiddel	Niet-hechtgebonden
Hoeveelheid (lengte - omtrek - aantal)	• 1,00 m - 1,00 cm - 1 stuk
Totale oppervlakte	0,01 m ²
Identificatiemethode	Een monstername door de asbestdeskundige met laboanalyse door een asbestlabo.
Destructieve handeling voor identificatie	Nee

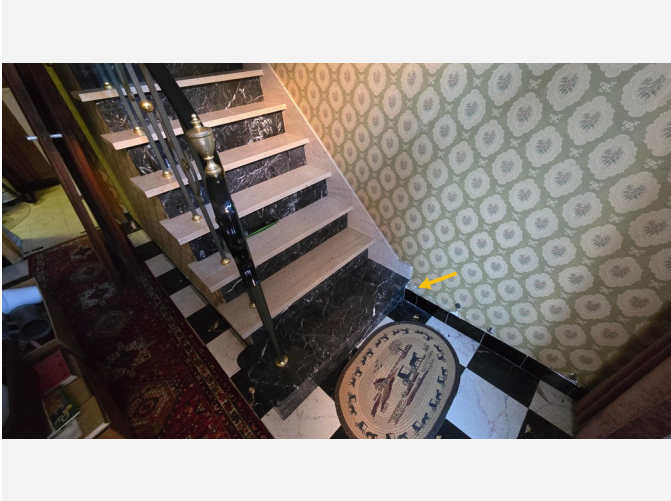
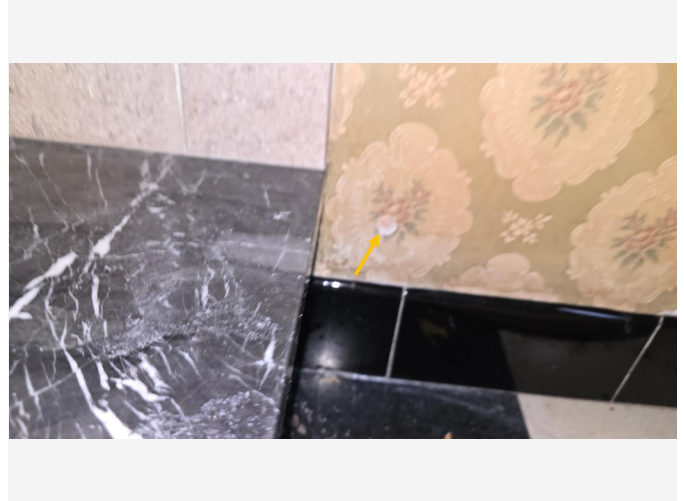
Fiche 11: Pleisterwerk muur

Geen asbest

#	Type	Referentie	Resultaat
11.1	Mengmonster	MM01	Geen asbest

Beschrijving	Pleisterwerk muur
Omgeving	Binnen
Primaire drager	Binnenwand
Bindmiddel van materiaal	Gips - kalk
Gebondenheid op basis van bindmiddel	Niet-hechtgebonden
Hoeveelheid (oppervlakte - dikte - aantal)	• 250,00 m ² - 1,00 cm - 1 stuk
Totaal volume	2,50 m ³
Identificatiemethode	Een monstername door de asbestdeskundige met laboanalyse door een asbestlabo.
Destructieve handeling voor identificatie	Nee

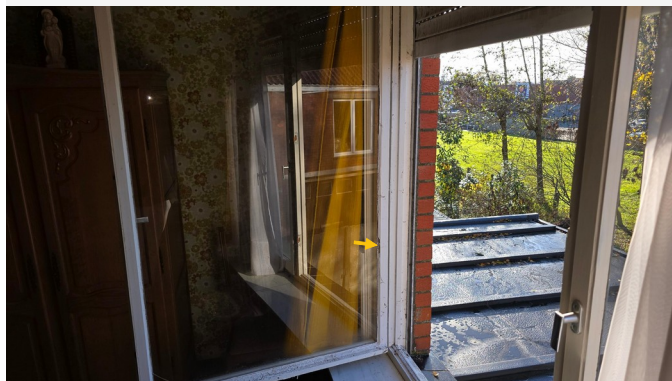
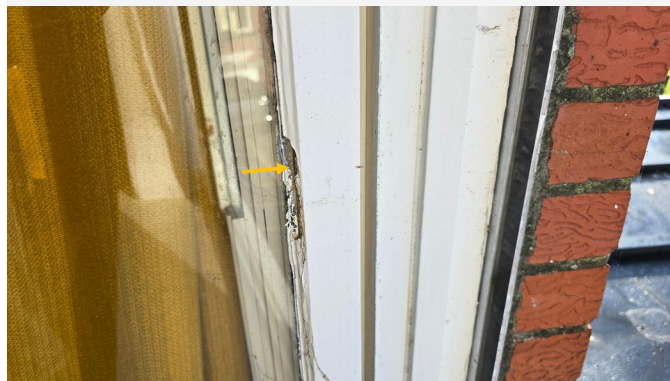
Fiche 12: Mastiek ramen (tussen enkele beglazing en raamprofiel)

Geen asbest

#	Type	Referentie	Resultaat
12.1	Puntmonster	MM04	Geen asbest

Beschrijving	Mastiek ramen (tussen enkele beglazing en raamprofiel)
Omgeving	Buiten
Primaire drager	Wandopening verticaal (raam, deur, ...)
Bindmiddel van materiaal	Kitten, mastiek, pasta
Gebondenheid op basis van bindmiddel	Hecht
Hoeveelheid (gewicht - aantal)	<ul style="list-style-type: none">• 5,00 kg - 1 stuk
Totaal gewicht	5,00 kg
Identificatiemethode	Een monstername door de asbestdeskundige met laboanalyse door een asbestlabo.
Destructieve handeling voor identificatie	Nee

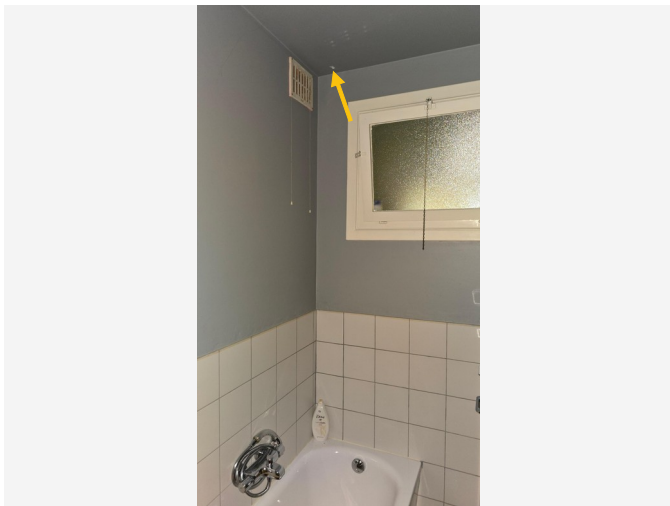
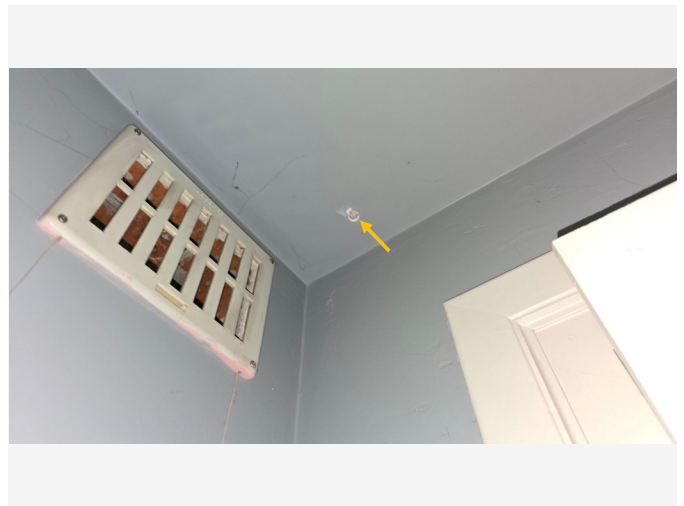
Fiche 13: Pleisterwerk plafond

Geen asbest

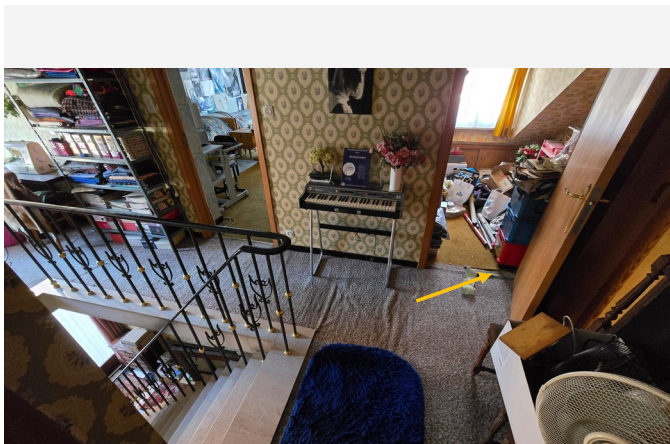
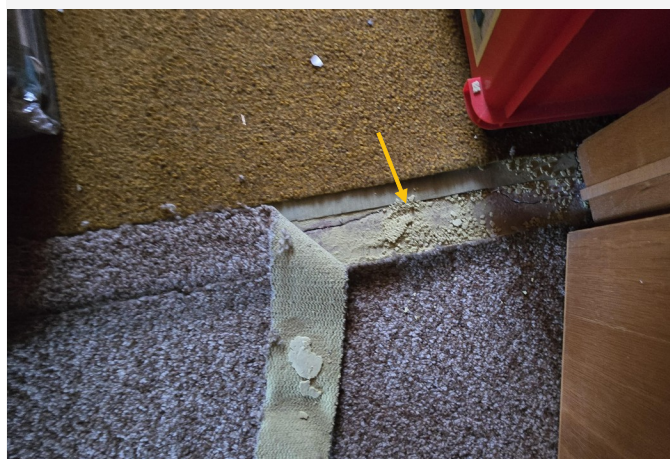
Fiche 14: Lijmlaag tapijtvloer verdieping

Geen asbest

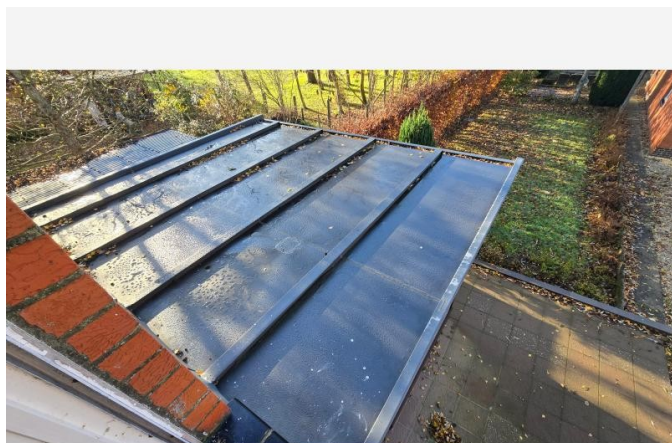
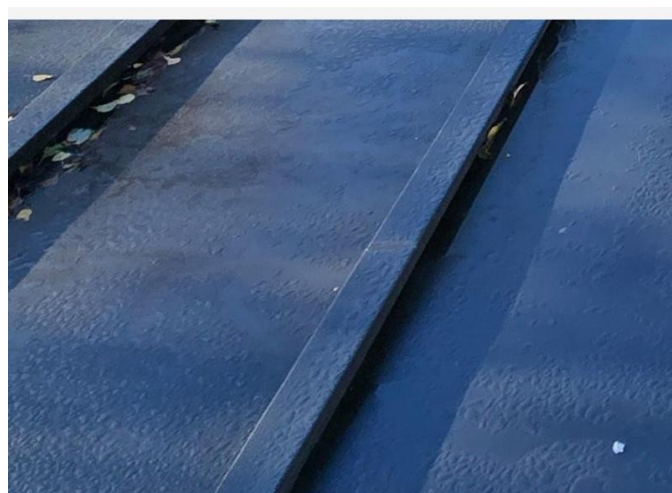
Beschrijving	Notitie	Terug te vinden op plannen
Fiche 15: Plat dak in metaal	De buitenste laag bestaat uit metaal en is niet asbestverdacht, maar onderliggende lagen zijn niet uitgesloten op de aanwezigheid van mogelijke asbesthoudende materialen wegens geen visuele inspectie mogelijk.	Plan 1.7: Plan daken
