Asbestinventarisatetest

Slijpstraat 2, 8650 Houthulst

Attestnummer : 20260316-000575.000

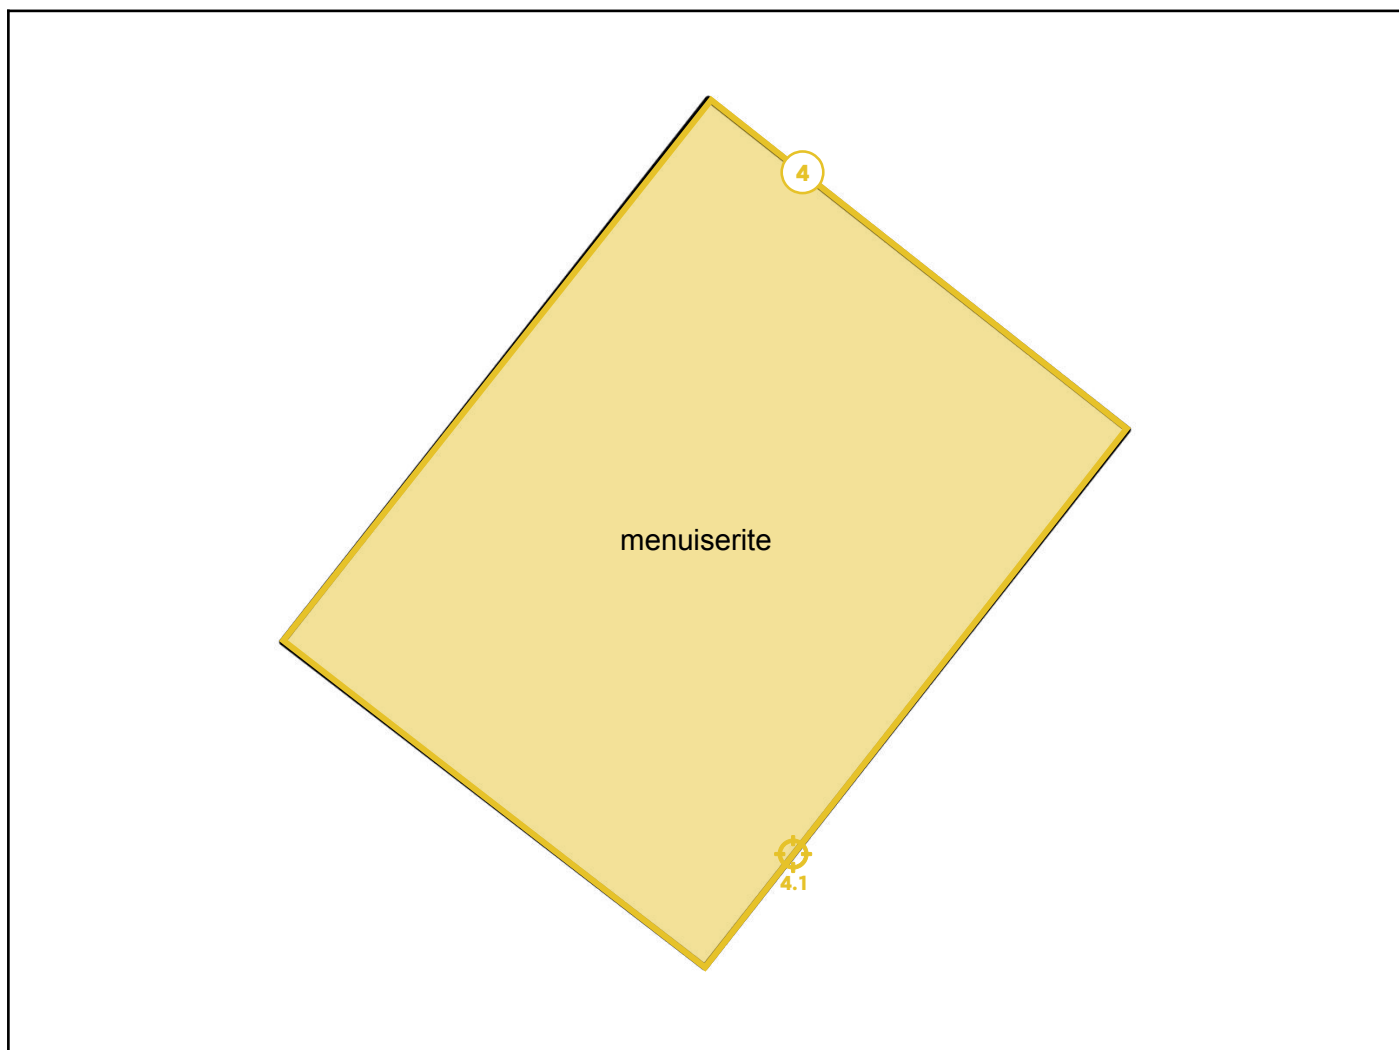
Plan 1.4: Plan dak (onderdak)

Beschrijving	Type	Actie
4. Onderdak in menuiserie	Asbestmateriaal	Zorgvuldig beheren
4.1 Code: MM02	Puntmonster	-

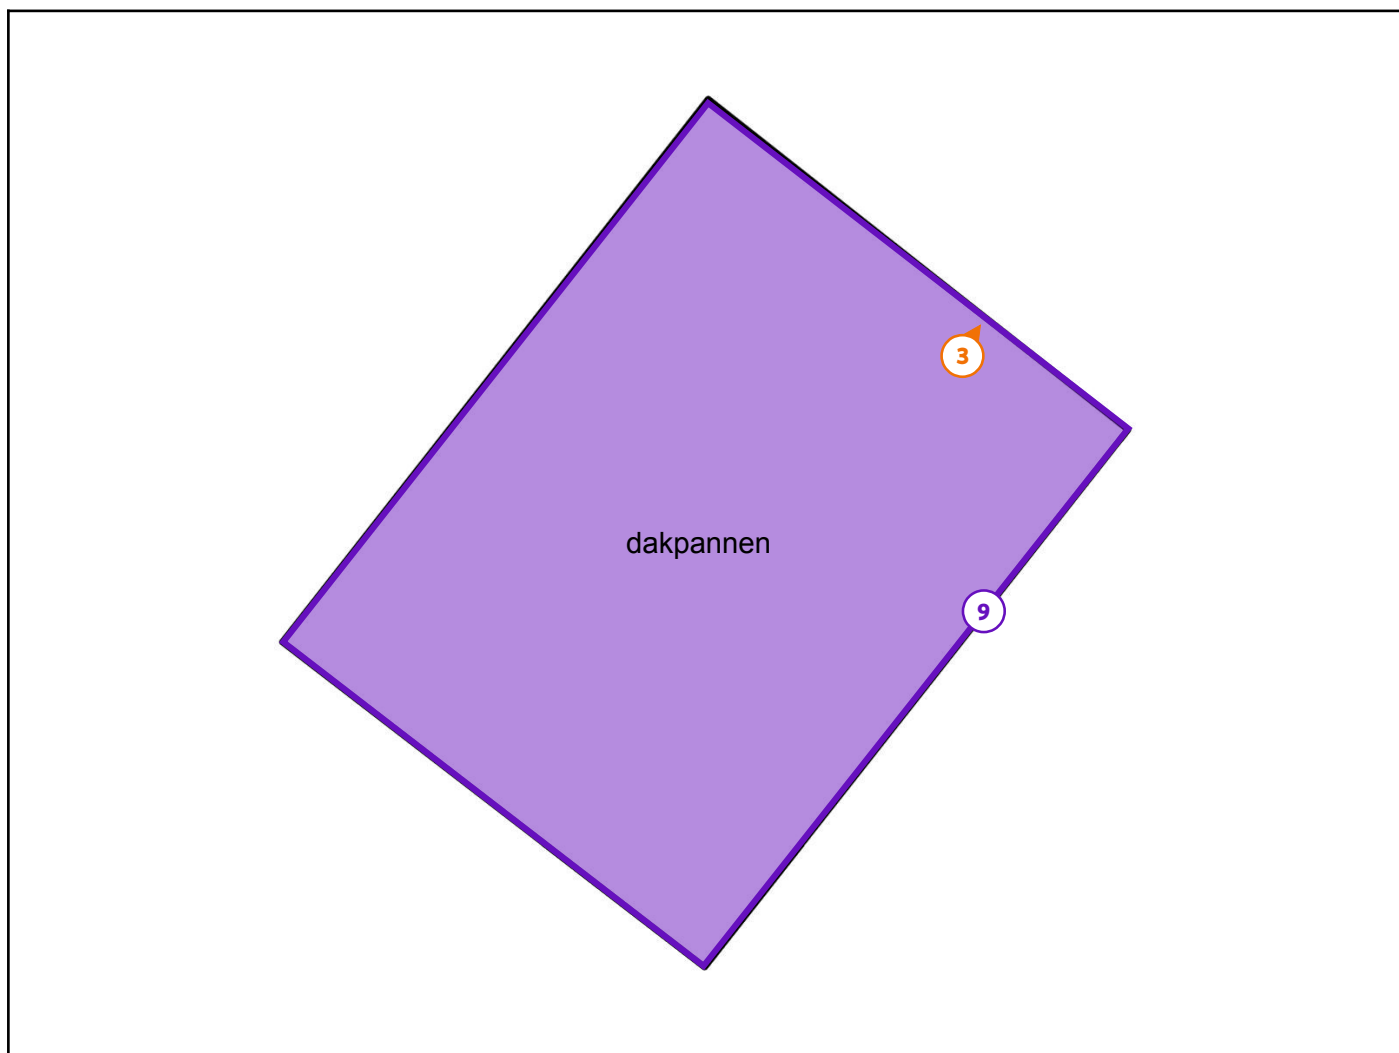
Plan 1.5: Plan dak

Beschrijving	Type	Actie
3. Rookgaskanaal	Asbestmateriaal	Verwijderen
9. Dakbedekking in dakpannen	Overige ruimte of materiaal	-

1. Garage in golfplaten	Asbestmateriaal	Dringend verwijderen
1.1 Code: MM03	Puntmonster	-

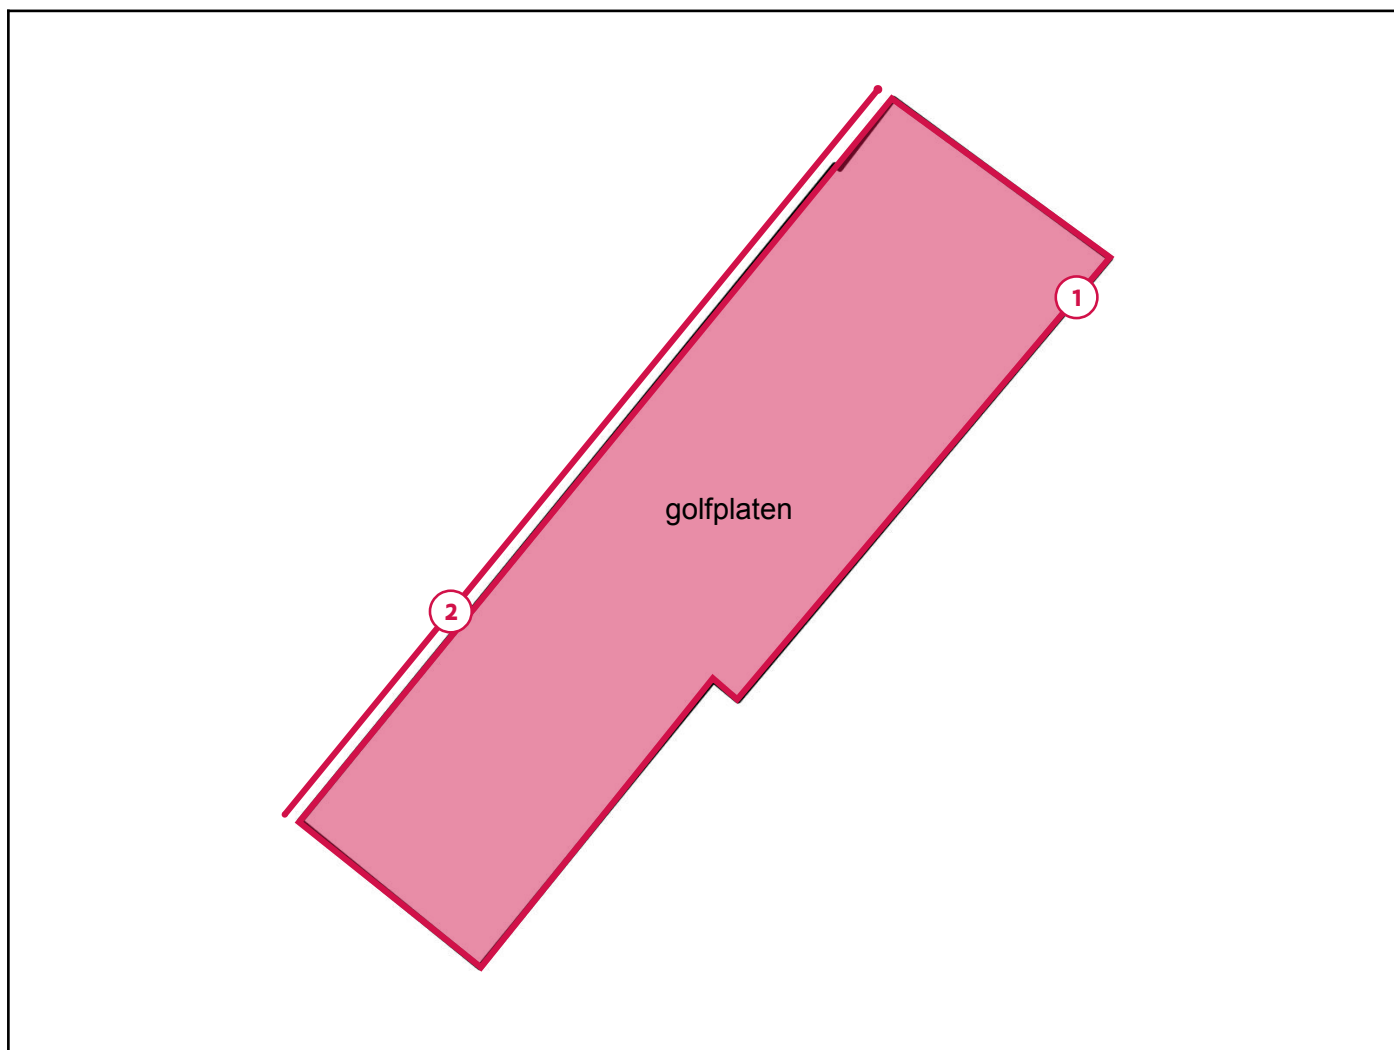
Plan 2.2: Plan dak

Beschrijving	Type	Actie
1. Garage in golfplaten	Asbestmateriaal	Dringend verwijderen
2. Afval in dakgoten van asbestcementdaken	Asbestmateriaal	Dringend verwijderen

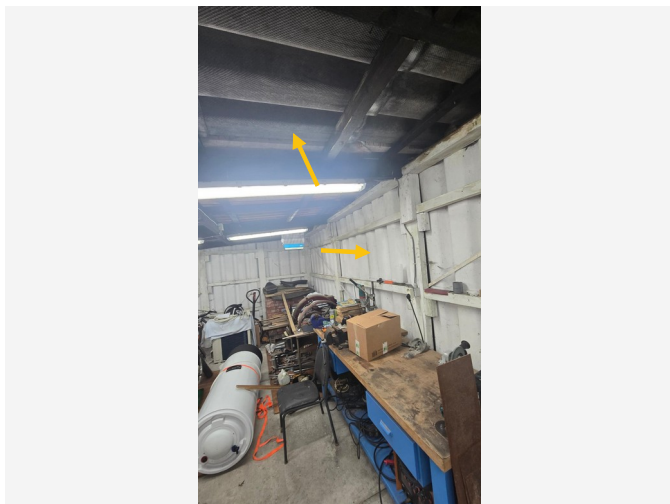
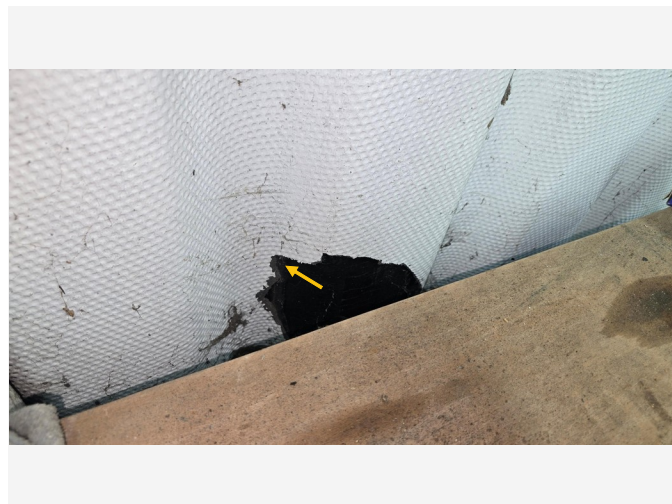
Het asbestmateriaal valt onder de mijlpaal van 2034.

Eindbeoordeling materiaalrisico	Hoog materiaalrisico en/of hoge kans op vezelvrijgave
---------------------------------	---

Gebondenheid	Categorie 1: hechtgebonden in oorsprong
Asbestsoort (vezeltype)	Crocidoliet aanwezig
Asbestconcentratie	Laag (< 50%)
Afschermingsgraad van het gehele materiaal	Geheel of deels vrij aan de binnenlucht, maar geen contact met binnenluchtstromen
Toestand van het materiaal	Matig beschadigd, matig verweerd

#	Type	Referentie	Resultaat
1.1	Puntmonster	MM03	Chrysotiel, Crocidoliet

Beschrijving	Garage in golfplaten
Omgeving	Grenst aan binnen- en buitenlucht
Primaire drager	Schuin dak
Asbestmateriaal	Dak- en gevelbekleding - Golfplaat
Bindmiddel van asbestmateriaal	Cement
Gebondenheid op basis van bindmiddel	Hecht
Hoeveelheid (oppervlakte - aantal)	<ul style="list-style-type: none">• 80,00 m² - 1 stuk
Totale oppervlakte	80,00 m ²
Eenvoudig bereikbaar	Ja
Bevestigingswijze	<ul style="list-style-type: none">• Geschroefd
Identificatiemethode	Een monstername door de asbestdeskundige met laboanalyse door een asbestlabo.
Destructieve handeling voor identificatie	Nee
Opmerking	Inclusief wanden.

Dringend verwijderen

- Verwijder dit asbestmateriaal zo snel mogelijk. Volg de toestand goed op.
- Hemelwater dat afspoelt van asbestcement daken of gevels kan asbestdeeltjes bevatten. Gebruik het enkel voor gesloten circuits (bv. spoelen toiletten). Reinig na het vervangen van het dak of de gevel de dakgoten en regenwaterput of -ton om asbesthoudend sediment of slib te verwijderen

- Eenvoudige handelingen: mag via doe-het-zelf of door werknemer(s) met opleidingsattest eenvoudige handelingen
De golfplaten mogen via doe-het zelf via eenvoudige handelingen verwijderd worden.
Met eenvoudige handelingen wordt bijvoorbeeld bedoeld: voorzichtig losschroeven met een schroevendraaier, tang of ander gereedschap zonder de asbesttoepassing te beschadigen.
Verzamel het asbestmateriaal in een luchtdicht dubbel gelaagde verpakking en breng dit naar het containerpark of erkende inzamelaar voor asbest IHM.
- Gebruik steeds PBM's (persoonlijke beschermingsmiddelen) en bevochtig het materiaal voor verwijdering.

- Beschadig het materiaal niet en gebruik geen machines met hoge snelheid (boor, zaag, slijpmachine, etc.)

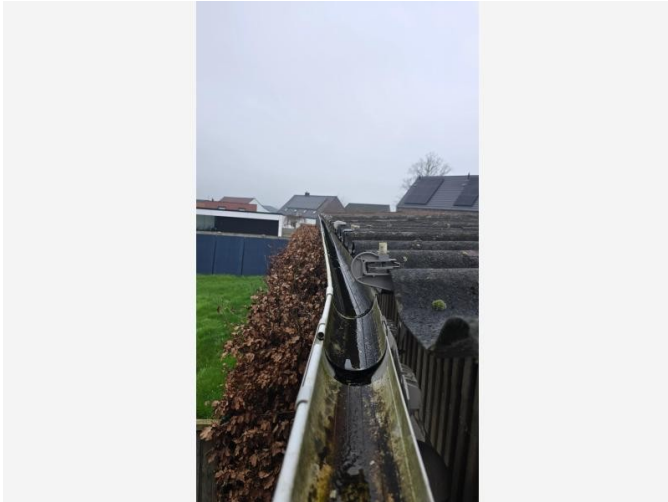
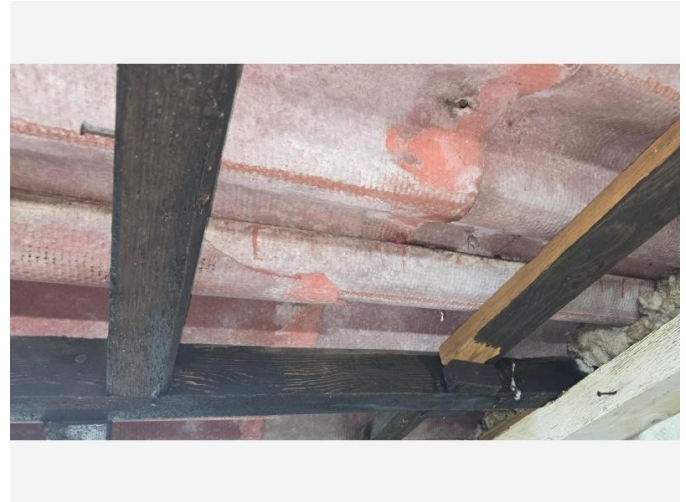
Fiche 2: Afval in dakgoten van asbestcementdaken

Het asbestmateriaal valt onder de mijlpaal van 2040.

Beschrijving	Afval in dakgoten van asbestcementdaken
Type afvalstof	Betreft resten (contaminatie) van verwerking of beschadiging
Type resten (contaminatie)	<ul style="list-style-type: none">Stof, deeltjes < 4 mm, flinters, gruis (los, opliggend)Stof, deeltjes < 4 mm, flinters, gruis (vermengd in materiaal)
Besmette materialen	<ul style="list-style-type: none">Organisch materiaal (mos, mest, vegetatie, ...)Sediment (dakgoot, afvoerbuï, regenwaterput, ...)
Bron van de resten	Verweerde golfplaten, begroeid met mos.
Omgeving	Buiten
Primaire drager	Schuin dak
Gebondenheid resten	Niet hecht
Hoeveelheid (gewicht - aantal)	<ul style="list-style-type: none">5,00 kg - 1 stuk
Totaal gewicht	5,00 kg
Eenvoudig bereikbaar	Ja
Identificatiemethode	De asbestdeskundige beoordeelt het materiaal als asbestverdacht en dus asbesthoudend, en dit zonder monstername.
Opmerking	Het mos in de dakgoot heeft zich vastgehecht met zijn wortels in het asbestcement van de golfplaten. Door regenval kan het mos samen met de wortels loskomen en zal dit asbestvezels/bundels meenemen. Het mos en sediment dat in de dakgoot ligt, zal dus gecontamineerd zijn met asbest.

Dringend verwijderen

- Verwijder het asbestafval.

- Eenvoudige handelingen: mag via doe-het-zelf of door werknemer(s) met opleidingsattest eenvoudige handelingen
Het asbestmateriaal in de dakgoot mag via doe-het-zelf via eenvoudige handelingen verwijderd worden.
- Gebruik steeds PBM's (persoonlijke beschermingsmiddelen) en bevochtig het sediment voor verwijdering.
- Gebruik geen machines die emissie veroorzaken (hogedrukreiniger, bladblazer, enz.)

Verzamel het afval in de daartoe bestemde asbestafvalzak en bezorg deze aan de bestemde sectie van het container- of recyclagepark.

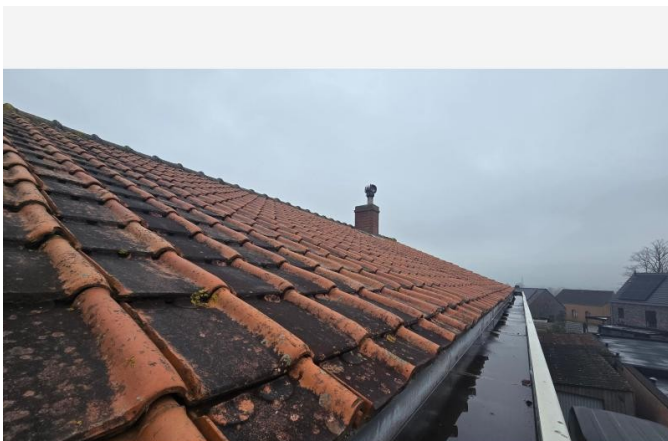
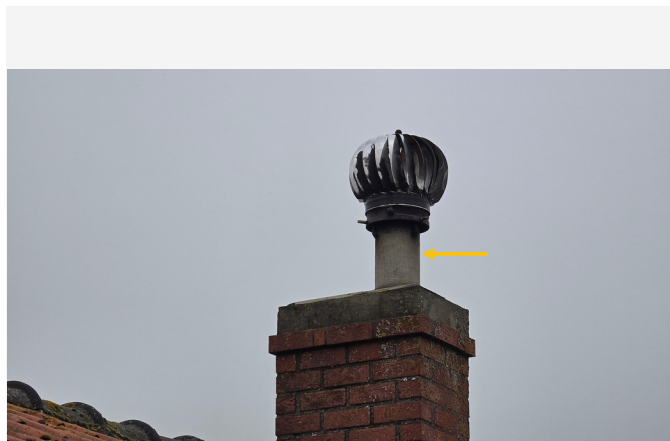
Het asbestmateriaal valt onder de mijlpaal van 2034.

Eindbeoordeling materiaalrisico	Verhoogd materiaalrisico en/of verhoogde kans op vezelvrijgave
---------------------------------	--

Gebondenheid	Categorie 1: hechtgebonden in oorsprong
Asbestsoort (vezeltype)	Crocidoliet aanwezig
Asbestconcentratie	Laag (< 50%)
Afschermingsgraad van het gehele materiaal	Geheel of deels vrij aan de buitenlucht, maar geen contact met binnenlucht
Toestand van het materiaal	Matig beschadigd, matig verweerd

Beschrijving	Rookgaskanaal
Omgeving	Buiten
Primaire drager	HVAC infrastructuur en uitrusting
Asbestmateriaal	Rookgaskanaal
Bindmiddel van asbestmateriaal	Cement
Gebondenheid op basis van bindmiddel	Hecht
Hoeveelheid (lengte - omtrek - dikte - aantal)	<ul style="list-style-type: none">• 4,00 m - 40,00 cm - 1,00 cm - 1 stuk
Totaal volume	0,016 m ³
Eenvoudig bereikbaar	Ja
Bevestigingswijze	<ul style="list-style-type: none">• Geklemd
Identificatiemethode	<p>De asbestdeskundige beoordeelt het materiaal als asbestverdacht en dus asbesthoudend, en dit zonder monstername.</p> <p>Motivatie: Er is een onderzoeksbeperking die monstername verhindert; De ruimte of het materiaal bevindt zich hoger dan 3,5 meter vanaf een vaste ondergrond.</p>
Destructieve handeling voor identificatie	Nee

Verwijderen

- Verwijder dit asbestmateriaal zo snel mogelijk. Volg de toestand goed op.
- Voer bijkomende staalname(s) uit.

- Eenvoudige handelingen: mag via doe-het-zelf of door werknemer(s) met opleidingsattest eenvoudige handelingen
Het rookgaskanaal mag NIET via doe-het-zelf, maar wel door werkmannen met opleidingsattest via eenvoudige handelingen verwijderd worden.
- Gebruik steeds PBM's (persoonlijke beschermingsmiddelen) en bevochtig het materiaal voor verwijdering.
- Beschadig het materiaal niet en gebruik geen machines met hoge snelheid (boor, zaag, slijpmachine, etc.)

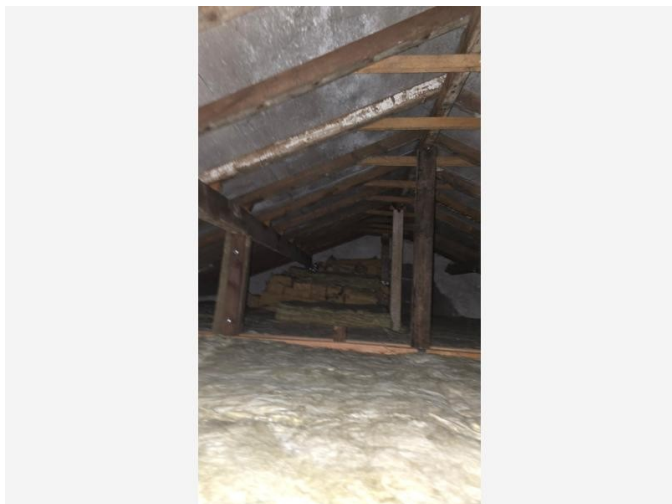
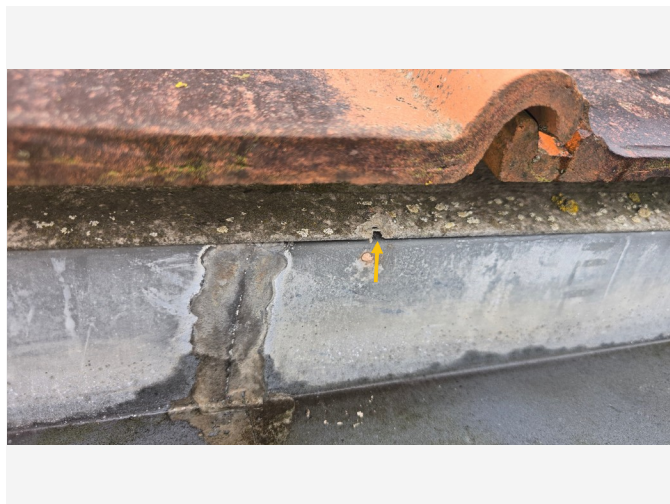
Het asbestmateriaal valt onder de mijlpaal van 2040.

Eindbeoordeling materiaalrisico	Laag materiaalrisico en/of verlaagde kans op vezelvrijgave
---------------------------------	--

Gebondenheid	Categorie 1: hechtgebonden in oorsprong
Asbestsoort (vezeltype)	Alleen chrysotiel aanwezig
Asbestconcentratie	Laag (< 50%)
Afschermingsgraad van het gehele materiaal	Geheel of deels vrij aan de binnenlucht, maar geen contact met binnenluchtstromen
Toestand van het materiaal	Licht beschadigd, licht verweerd. Intacte calciumsilicaatplaat of materiaal met categorie 3-gebondenheid

#	Type	Referentie	Resultaat
4.1	Puntmonster	MM02	Chrysotiel

Beschrijving	Onderdak in menuiserite
Omgeving	Binnen
Primaire drager	Schuin dak
Asbestmateriaal	Plaat, paneel, tablet - Type Menuiserite
Bindmiddel van asbestmateriaal	Cement
Gebondenheid op basis van bindmiddel	Hecht
Hoeveelheid (oppervlakte - dikte - aantal)	<ul style="list-style-type: none">• 110,00 m² - 0,32 cm - 1 stuk
Totaal volume	0,352 m ³
Eenvoudig bereikbaar	Nee <ul style="list-style-type: none">• Het asbestmateriaal is bedekt (uitgezonderd laag verf, coating, behang, kunststof, textiel) en het wegnemen van het bedekkende materiaal kan niet zonder het bedekkende materiaal te beschadigen.
Bevestigingswijze	<ul style="list-style-type: none">• Genageld, geniet
Identificatiemethode	Een monstername door de asbestdeskundige met laboanalyse door een asbestlabo.
Destructieve handeling voor identificatie	Nee

Zorgvuldig beheren

- Zorg voor een veilig beheer en verwijder dit asbestmateriaal wanneer het bij werken eenvoudig bereikbaar wordt. Controleer de toestand jaarlijks op wijzigingen.

- Eenvoudige handelingen: mag via doe-het-zelf of door werknemer(s) met opleidingsattest eenvoudige handelingen
De menuiserieplaten mogen NIET via doe-het-zelf, maar wel door werkmannen met opleidingsattest via eenvoudige handelingen verwijderd worden.
 - Gebruik steeds PBM's (persoonlijke beschermingsmiddelen) en bevochtig het materiaal voor verwijdering.
 - Beschadig het materiaal niet en gebruik geen machines met hoge snelheid (boor, zaag, slijpmachine, etc.)

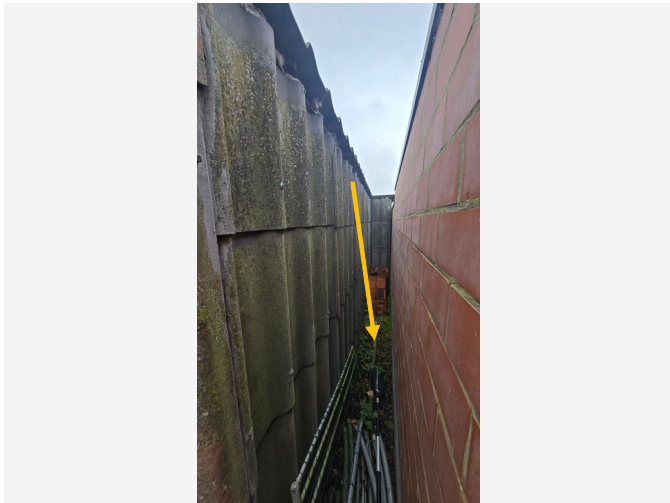
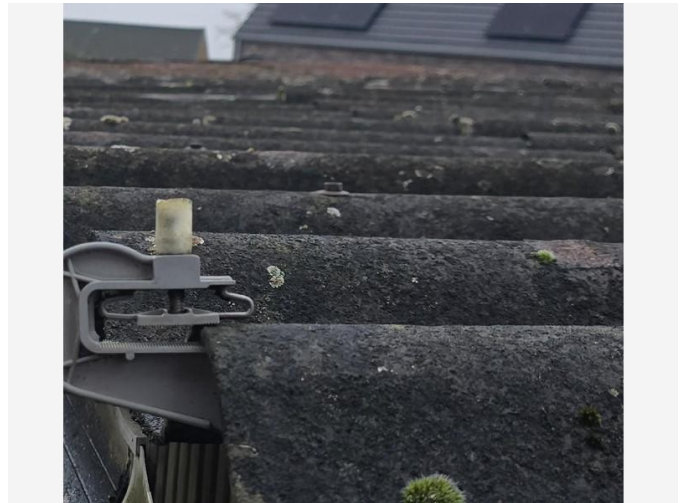
Afspoelend regenwater kan asbestdeeltjes van verweerde asbestcementen dak- of gevelbekleding meenemen naar de bodem. De asbestdeeltjes in de bodem vormen een laag risico: bodempartikels houden de asbestdeeltjes voldoende vast om gezondheidsrisico's te vermijden. Door deze asbesthoudende bodemzone zorgvuldig te beheren, vermijdt u gezondheidsrisico's.

Beschrijving	Afdruipzones dak in golfplaten
Bron van de asbestdeeltjes	Bron is nog aanwezig
Type	Afdruipzone dak
Afmetingen (lengte - breedte - diepte)	<ul style="list-style-type: none">• 5,60 m - 1,00 m - 0,30 m
Geraamd volume	1,68 m ³

- Om het afspoelen van asbestdeeltjes te stoppen, is het verstandig om de verwijdering van de dak- of gevelbekleding in te plannen en in afwachting hiervan een dakgoot te plaatsen om het regenwater af te voeren naar de riolering.

De uitgraving van een afdruipzone gebeurt volgens de methodiek "eenvoudige handelingen". Vermijd daarbij vermenging met andere bodem en laat de uitgegraven asbesthoudende grond afvoeren naar een daartoe vergunde stortplaats. Voor de uitgraving wordt een richtdiepte van 30 cm gehanteerd.
