Asbestinventarisatetest

Egied De Jonghestraat 107, 2880 Bornem

Attestnummer : 20240209-000194.000

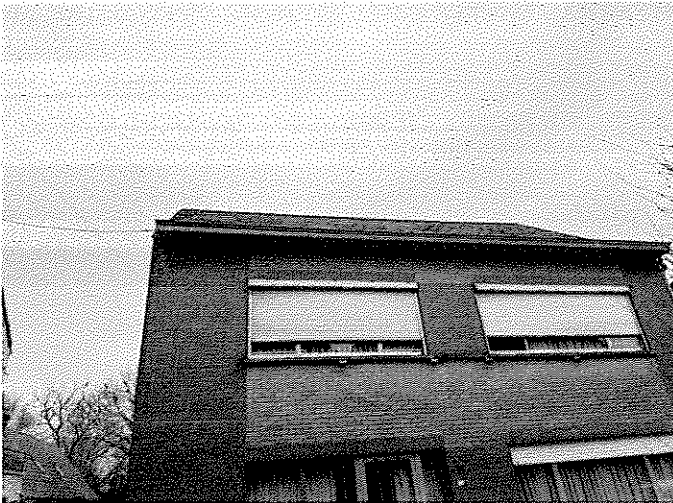
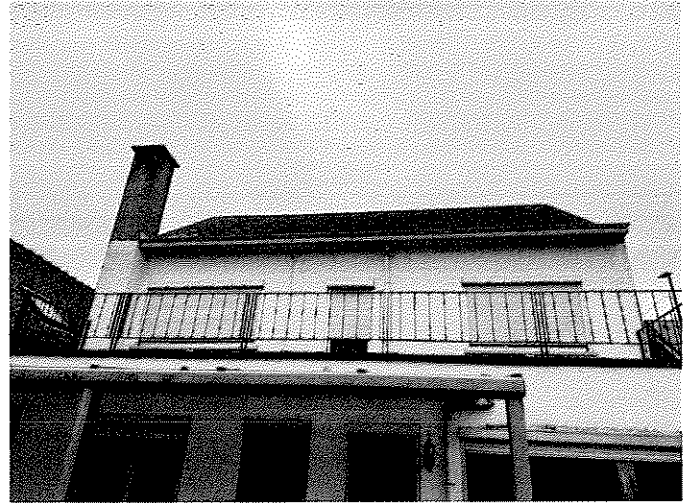
Het asbestmateriaal valt onder de mijlpaal van 2034.

Eindbeoordeling materiaalisico	Laag materiaalisico en/of verlaagde kans op vezelvrijgave
--------------------------------	---

Gebondenheid	Categorie 1: hechtgebonden in oorsprong
Asbestsoort (vezeltype)	Crocidoliet aanwezig
Asbestconcentratie	Laag (< 50%)
Afschermingsgraad van het gehele materiaal	Geheel of deels vrij aan de buitenlucht
Toestand van het materiaal	Licht beschadigd, licht verweerd. Intact materiaal type Pical – asbestboard of categorie III 'gebondenheid'

Beschrijving	Leien dak hoofdgebouw
Omgeving	Buiten
Primaire drager	Schuin dak
Asbestmateriaal	Dak- en gevelbekleding - Lei, shingle
Bindmiddel van asbestmateriaal	Cement
Gebondenheid op basis van bindmiddel	Hecht
Hoeveelheid (oppervlakte - aantal)	• 97,00 m ² - 1 stuk
Totale oppervlakte	97,00 m ²

- Verwijder dit asbestmateriaal zo snel mogelijk. Volg de toestand goed op.
- Hemelwater dat afspoelt van asbestcement daken of gevels kan asbestdeeltjes bevatten. Gebruik het enkel voor gesloten circuits (bv. spoelen toiletten). Reinig na het vervangen van het dak of de gevel de dakgoten en regenwaterput of -ton om asbesthoudend sediment of slib te verwijderen

- Eenvoudige handelingen: mag via doe-het-zelf of door werknemer(s) met opleidingsattest eenvoudige handelingen
Vermijd breken of beschadigen bij het verwijderen van de leien. Maak gebruik van de nodige PBM's tijdens deze werken.

Gebruik nooit sneldraaiend materiaal.

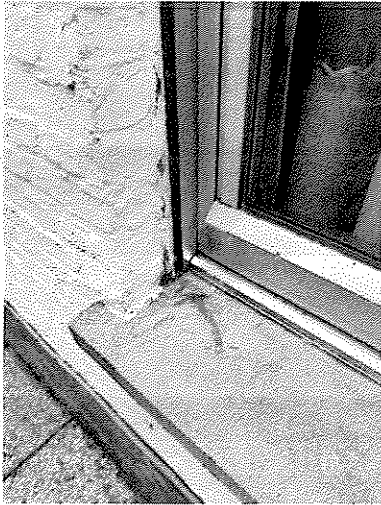
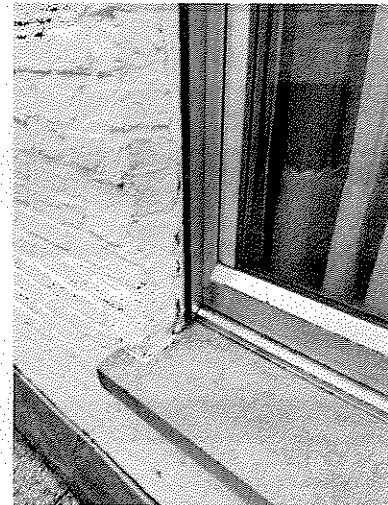
Het asbestmateriaal valt onder de mijlpaal van 2040.

Eindbeoordeling materiaalrisico Verhoogd materiaalrisico en/of verhoogde kans op vezelvrijgave

Asbestsoort (vezeltype) Alleen chrysotiel

Toestand van het materiaal Matig beschadigd, matig verweerd

#	Type	Referentie	Resultaat
2.1	Puntmonster	MM04	Chrysotiel

Beschrijving Mastiek ramen

- Zorg voor een veilig beheer. Vermijd het beschadigen van het asbestmateriaal. Controleer de toestand jaarlijks op wijzigingen.
- Zorg voor een veilig beheer en verwijder dit asbestmateriaal wanneer het bij werken eenvoudig bereikbaar wordt. Controleer de toestand jaarlijks op wijzigingen.

- Eenvoudige handelingen: enkel door erkend asbestverwijderaar
Het verwijderen van mastiek met asbest moet conform de geldende wet- en regelgeving worden uitgevoerd. Het is belangrijk om hiervoor een gecertificeerd bedrijf in te schakelen.

Ik raad ten zeerste af om zelf mastiek met asbest te verwijderen, aangezien de vrijgave van asbestvezels gevaarlijk kunnen zijn voor uw gezondheid.

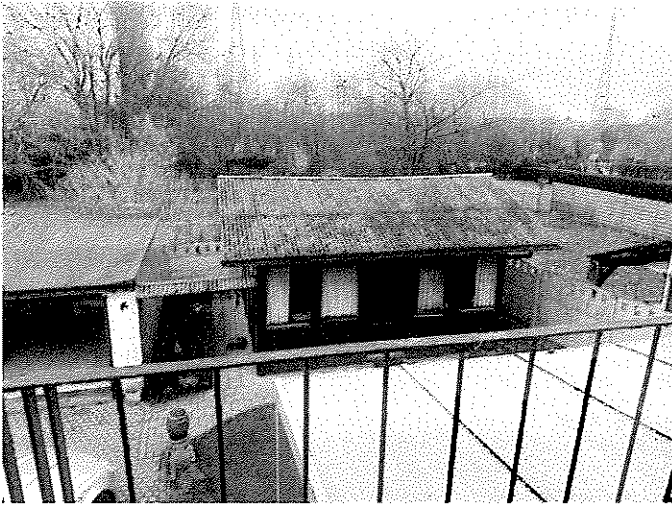
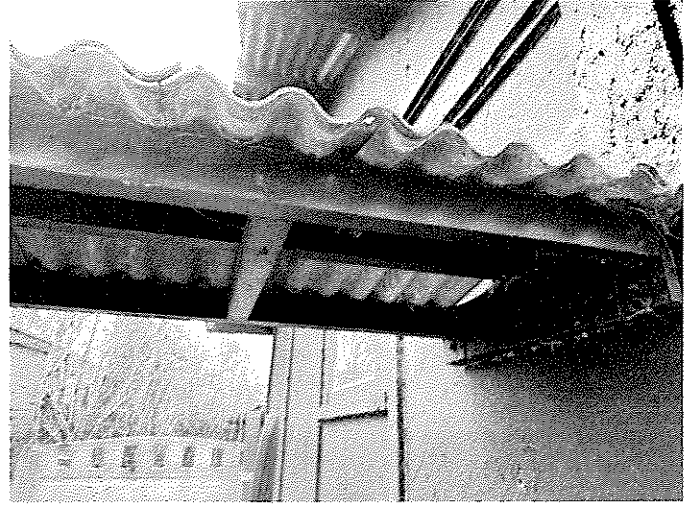
Het asbestmateriaal valt onder de mijlpaal van 2034.

Eindbeoordeling materiaalrisico	Verhoogd materiaalrisico en/of verhoogde kans op vezelvrijgave
---------------------------------	--

Gebondenheid	Categorie 1: hechtgebonden in oorsprong
Asbestsoort (vezeltype)	Crocidoliet aanwezig
Asbestconcentratie	Laag (< 50%)
Afschermingsgraad van het gehele materiaal	Geheel of deels vrij aan de buitenlucht
Toestand van het materiaal	Matig beschadigd, matig verweerd

Beschrijving	golfplaten tuinhuis
Omgeving	Buiten
Primaire drager	Schuin dak
Asbestmateriaal	Dak- en gevelbekleding - Golfplaat
Bindmiddel van asbestmateriaal	Cement
Gebondenheid op basis van bindmiddel	Hecht
Hoeveelheid (oppervlakte - aantal)	• 32,00 m ² - 1 stuk
Totale oppervlakte	32,00 m ²
Eenvoudig bereikbaar	Ja

- Verwijder dit asbestmateriaal zo snel mogelijk. Volg de toestand goed op.
- Hemelwater dat afspoelt van asbestcement daken of gevels kan asbestdeeltjes bevatten. Gebruik het enkel voor gesloten circuits (bv. spoelen toiletten). Reinig na het vervangen van het dak of de gevel de dakgoten en regenwaterput of -ton om asbesthoudend sediment of slib te verwijderen

- Eenvoudige handelingen: mag via doe-het-zelf of door werknemer(s) met opleidingsattest eenvoudige handelingen
Maak steeds gebruik van de nodige PBM's.
- Niet breken en/of beschadigen om vezelvrijgave te voorkomen. Gebruik geen sneldraaiend materiaal.
- Golfplaten, dubbelverpakt, reglementair af te voeren naar een erkend inzamelpunt/containerpark.

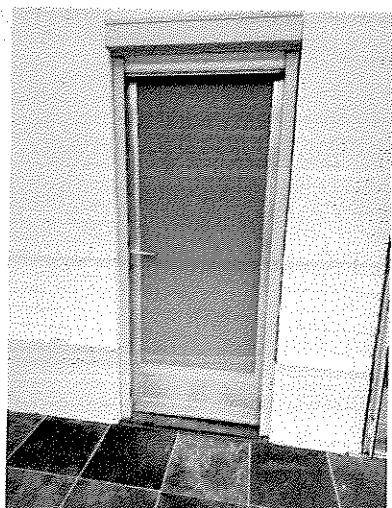
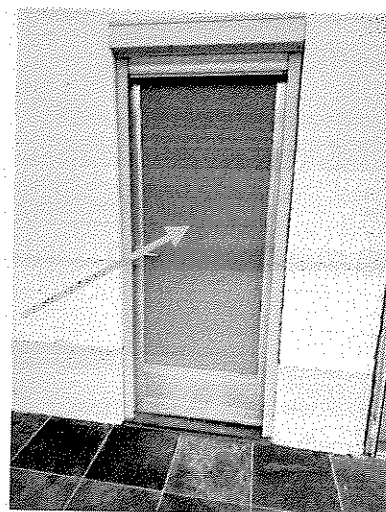
Fiche 4: Deurplaat

Het asbestmateriaal valt onder de mijlpaal van 2040.

Eindbeoordeling materiaalrisico Laag materiaalrisico en/of verlaagde kans op vezelvrijgave

Asbestsoort (vezeltype) Crocidoliet aanwezig

Toestand van het materiaal Onbeschadigd, niet verweerd

Beschrijving Deurplaat

- Zorg voor een veilig beheer. Vermijd het beschadigen van het asbestmateriaal. Controleer de toestand jaarlijks op wijzigingen.

- Eenvoudige handelingen: mag via doe-het-zelf of door werknemer(s) met opleidingsattest eenvoudige handelingen
Deze plaat kan in zijn geheel gedemonteerd worden zonder breken of beschadigen. Steeds gebruik maken van de nodige PBM's. Plaat reglementair afvoeren, dubbel verpakt.

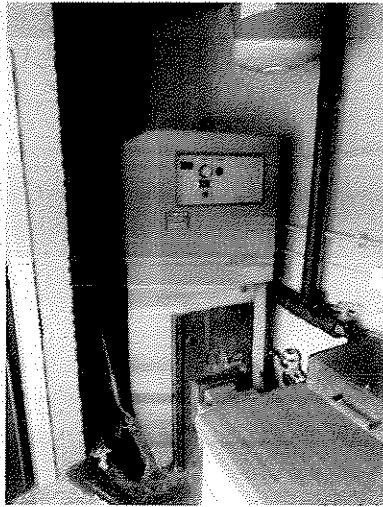
Oudere CV-ketels kunnen mogelijk asbesthoudende pakkingen bevatten.

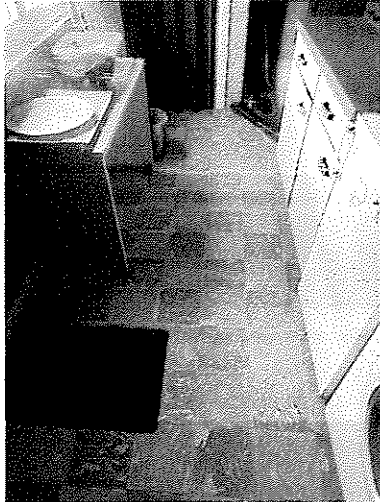
De tegelvloer in de berging en in de kast in de hal kan mogelijks asbesthoudend zijn, alsook de gebruikte lijm. Vooraleer hier mogelijks ooit werken zullen worden uitgevoerd, dienen extra stalen genomen te worden om zeker te zijn.

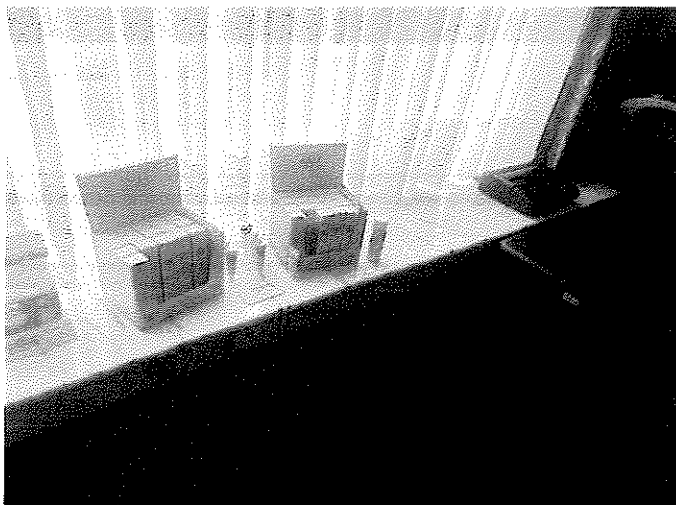
De vensterbanken in de woning zijn marmeren, geen asbest.

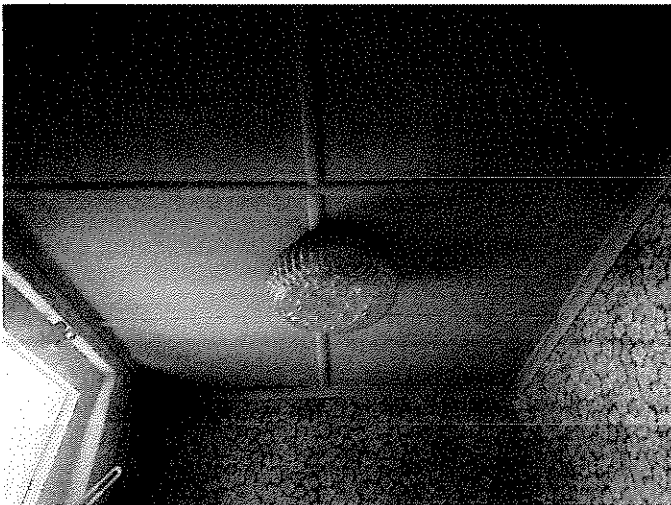
De plafondtegels in het toilet kunnen mogelijks asbesthoudende tegelplaten zijn. Bij verwijderen of vervangen eerst stalen nemen om zeker te zijn.

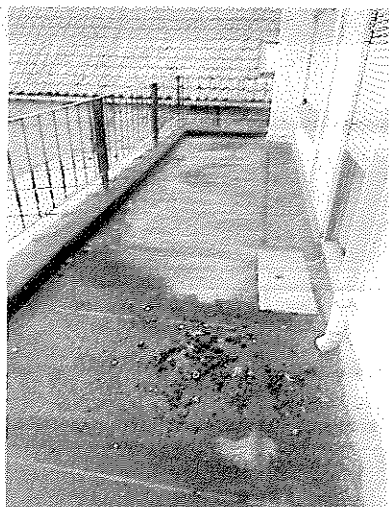
Roofing, bitumineuze dakbedekkingen kunnen asbesthoudend zijn. indien het dak volledig zou worden vernieuwd dient dit verder onderzocht te worden dmv staalnames.

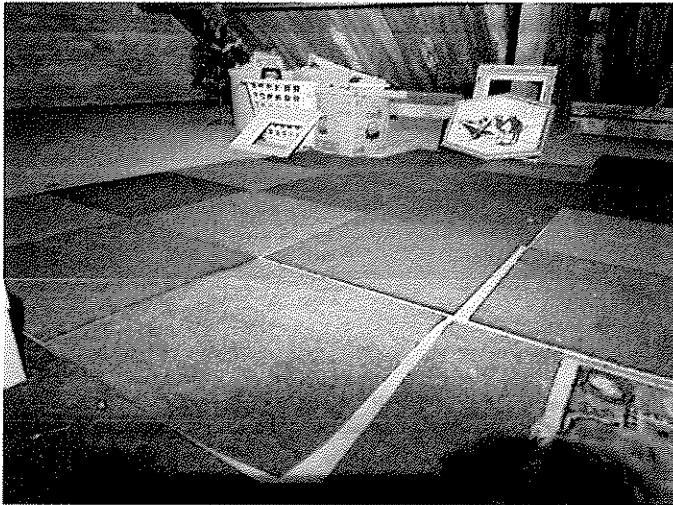
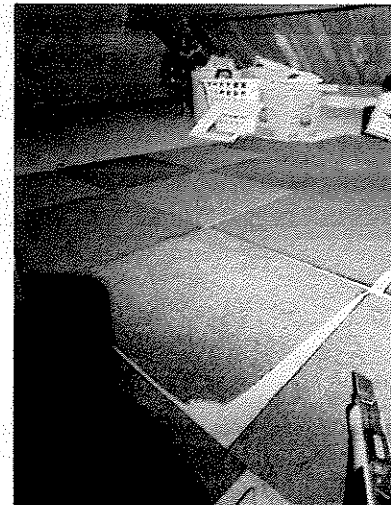
Fiche 10: Tapijttegels zolderverdieping

Geen asbest

#	Type	Referentie	Resultaat
10.1	Puntmonster	MM05	Geen asbest

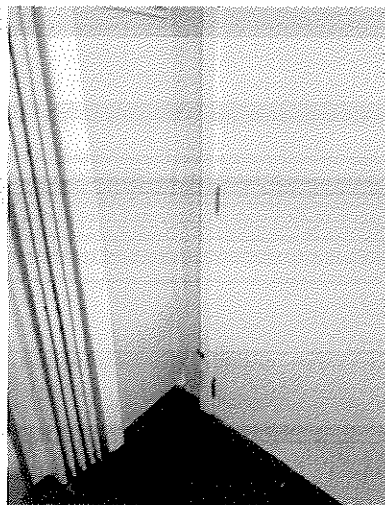
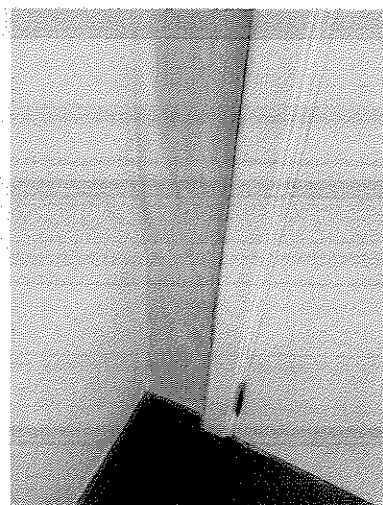
Fiche 11: Pleisterwerk muren

Geen asbest

#	Type	Referentie	Resultaat
11.1	Mengmonster	MM01	Geen asbest

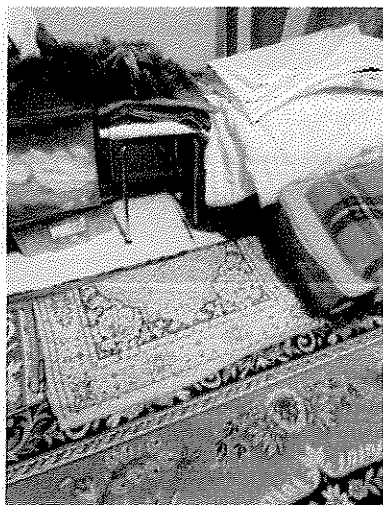
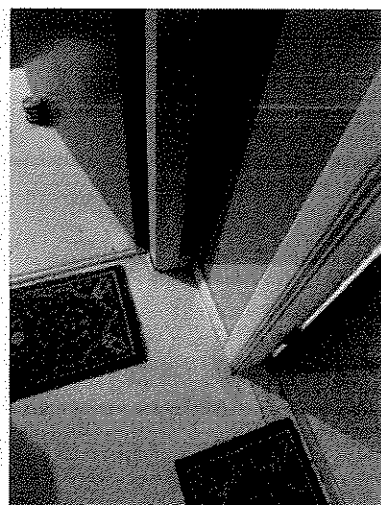
Fiche 12: Vinyl vloerzeil

Geen asbest

#	Type	Referentie	Resultaat
12.1	Puntmonster	MM03	Geen asbest

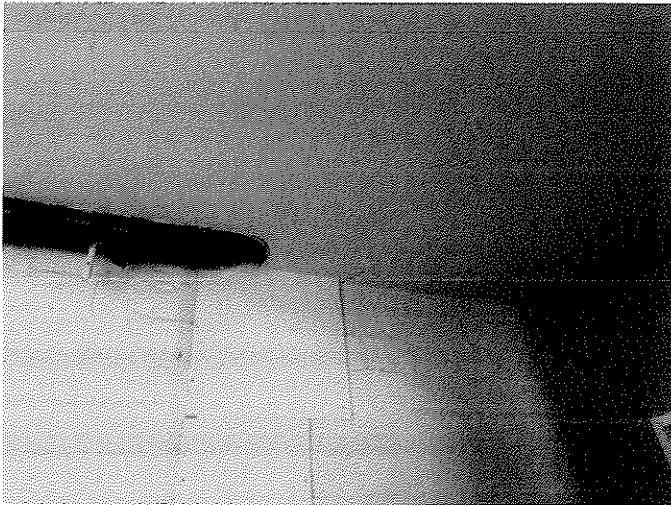
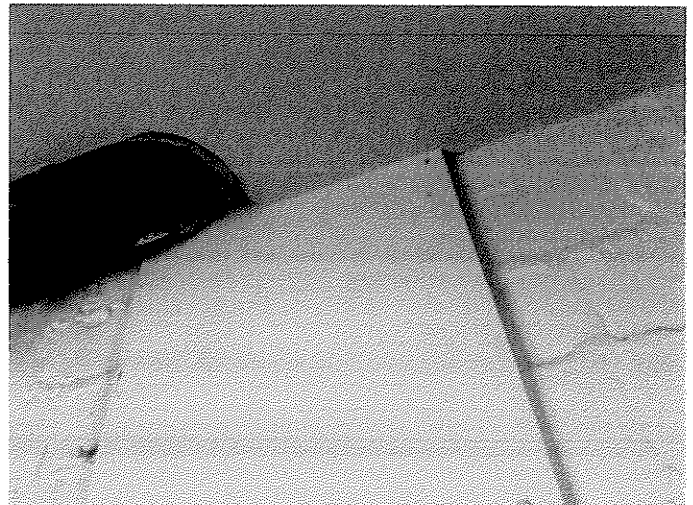
Fiche 13: Pleisterwerk plafonds

Geen asbest

#	Type	Referentie	Resultaat
13.1	Mengmonster	MM02	Geen asbest
