# Asbestinventarisatetest

71007A0067/00M000

Attestnummer : **20260607-000155.000**

**Asbestveilig** (maar mogelijk niet asbestvrij)

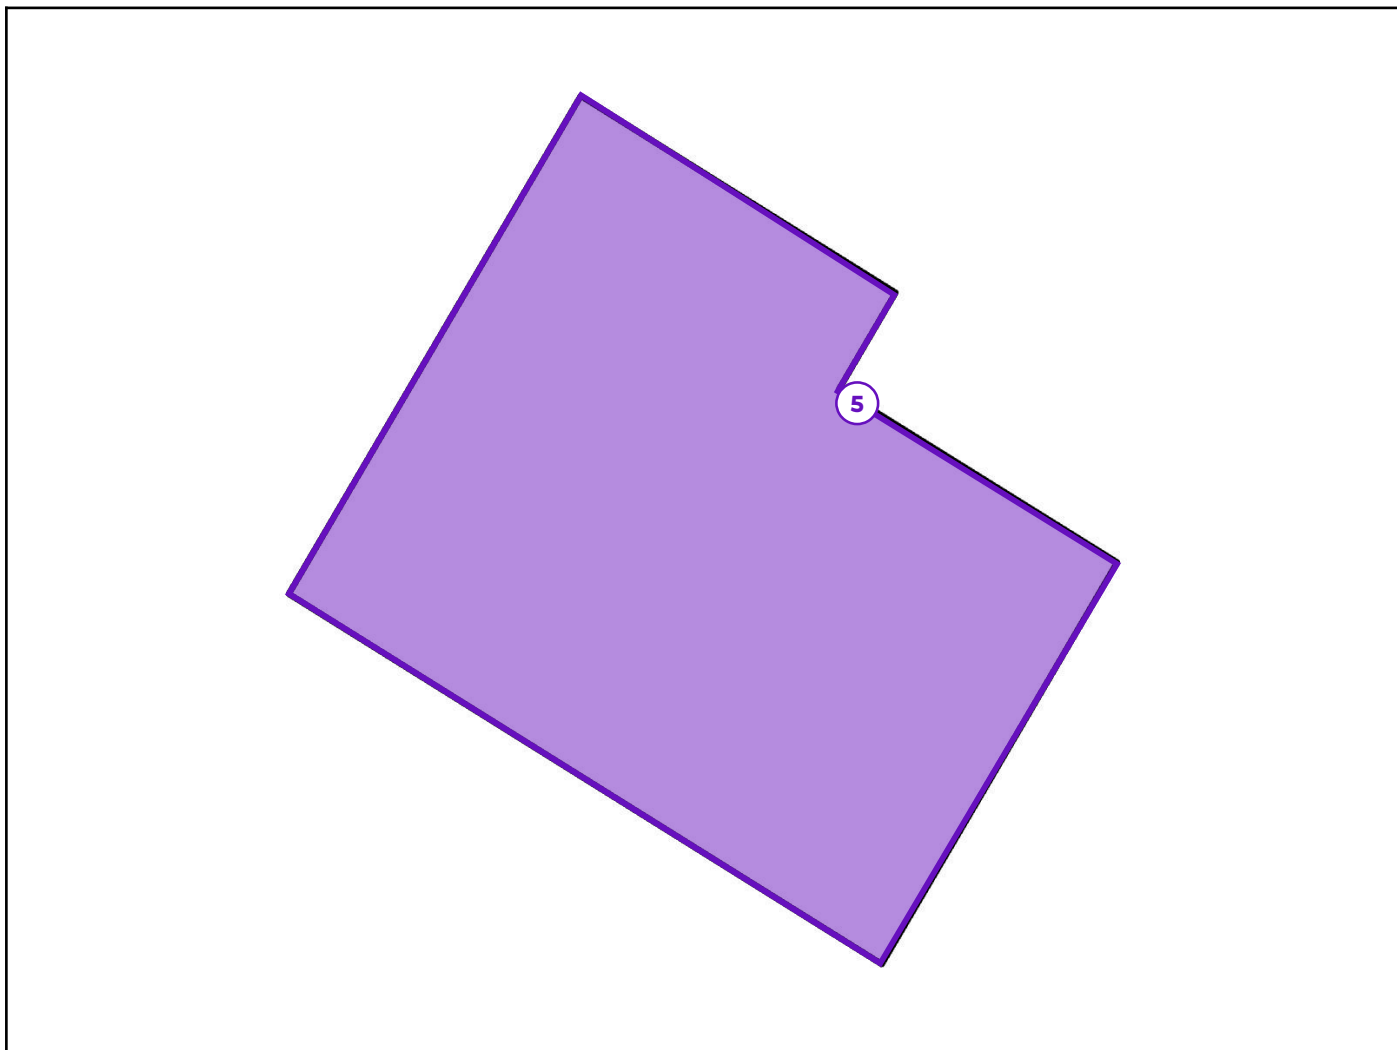
## Plan 1.4: Materialen onder roofing

| Beschrijving | Notitie | Terug te vinden op plannen |
|---|---|---|
| Fiche 5: Materialen onder de roofing niet inspecteerbaar | De onderliggende materialen kunnen niet worden geïnspecteerd zonder destructief onderzoek. | Plan 1.4: Materialen onder roofing |

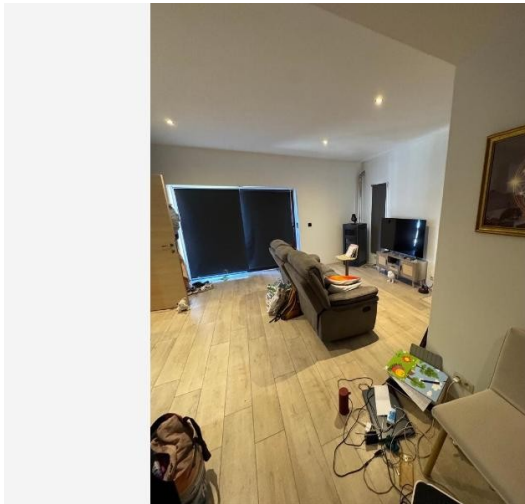
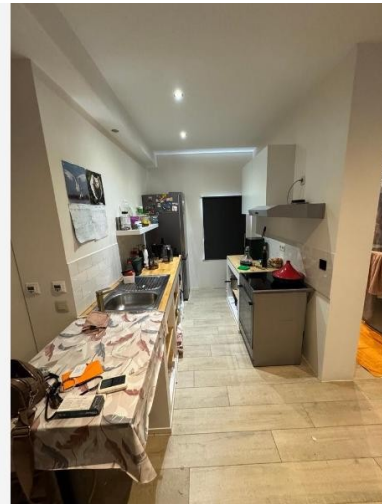
# Fiche 1: Gipskartonplaten - wanden/plafonds ganse woning

Alle binnenmuren en plafonds werden afgewerkt met niet-asbestverdachte gipskartonplaten.

| Basis voor advies | De asbestdeskundige beoordeelt het materiaal als niet-asbestverdacht. |

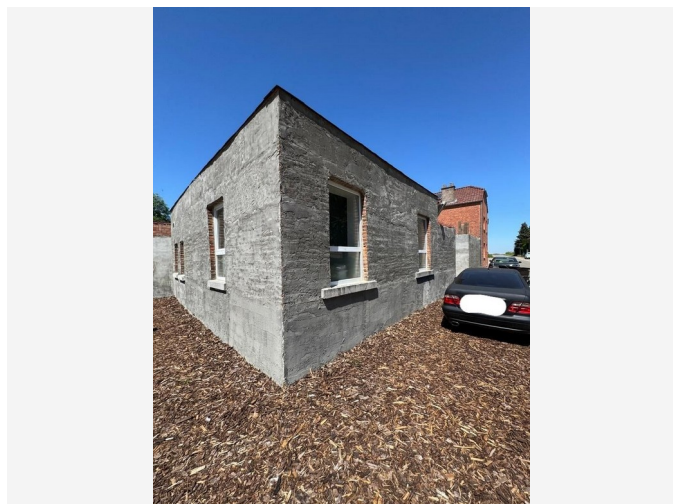
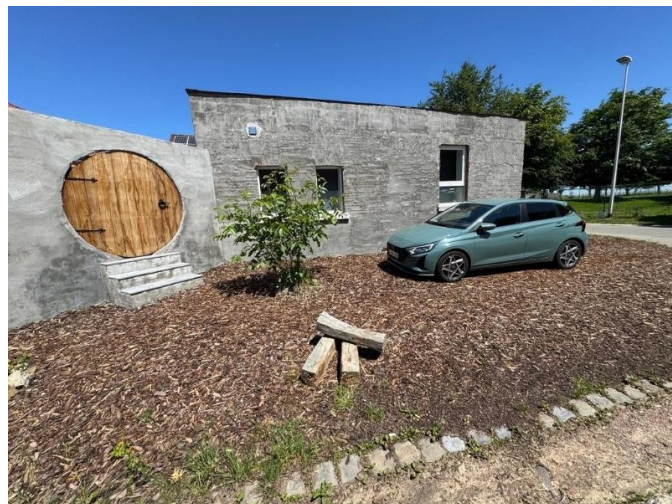
### Fiche 2: Cementen smeerlaag - buitengevels

| Beschrijving | Notitie | Terug te vinden op plannen |
|---|---|---|
| Fiche 2: Cementen smeerlaag - buitengevels | Op basis van de beschikbare beelden via "Reis door de Tijd" is zichtbaar dat de oude gevels in 2013 nog aanwezig waren. De cementeringen werden bijgevolg na 2013 uitgevoerd. | Plan 1.1: GV-wanden<br>Plan 2.1: Tuinmuur |

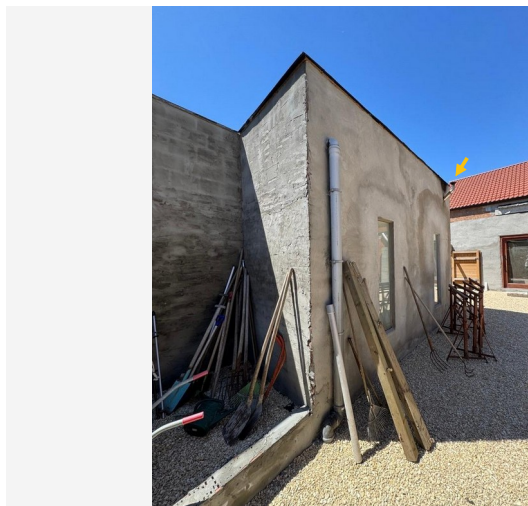
### Fiche 3: Rookgaskanaal (niet verdacht)

| Beschrijving | Notitie | Terug te vinden op plannen |
|---|---|---|
| Fiche 3: Rookgaskanaal (niet verdacht) | Het rookgaskanaal is niet-asbestverdacht. | - |

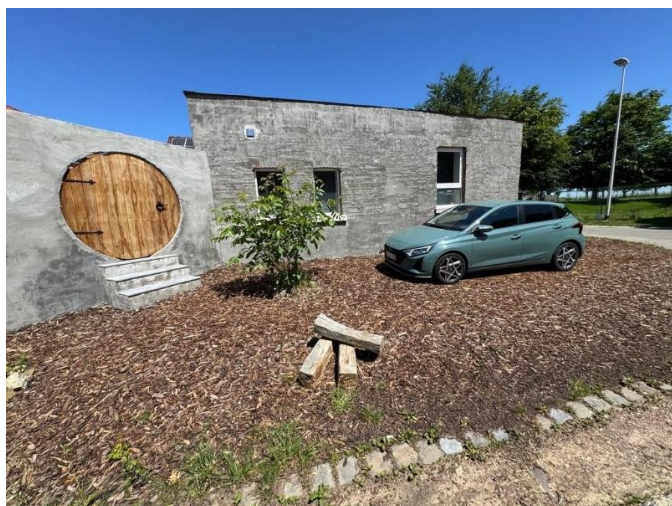
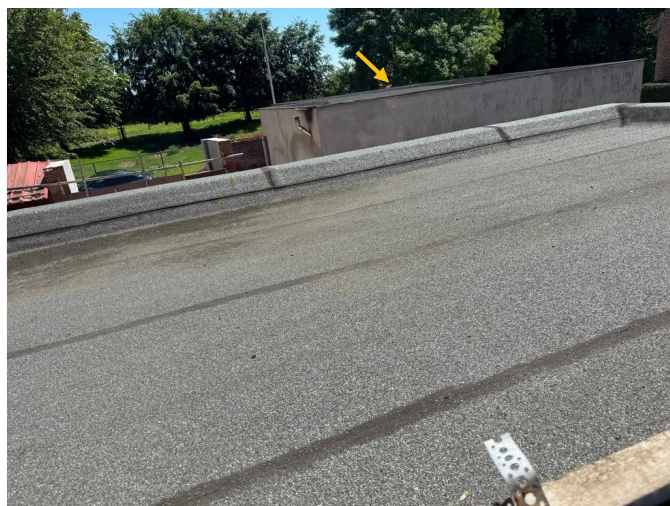
### Fiche 4: Roofing geplaatst na 2001

| Beschrijving | Notitie | Terug te vinden op plannen |
|---|---|---|
| Fiche 4: Roofing geplaatst na 2001 | De daken van de woning werden volledig gerenoveerd. Op basis van de beschikbare beelden via "Reis door de Tijd" is zichtbaar dat de oude daktoestand in 2013 nog aanwezig was. De dakrenovatie werd bijgevolg na 2013 uitgevoerd. | Plan 1.3: Dak |

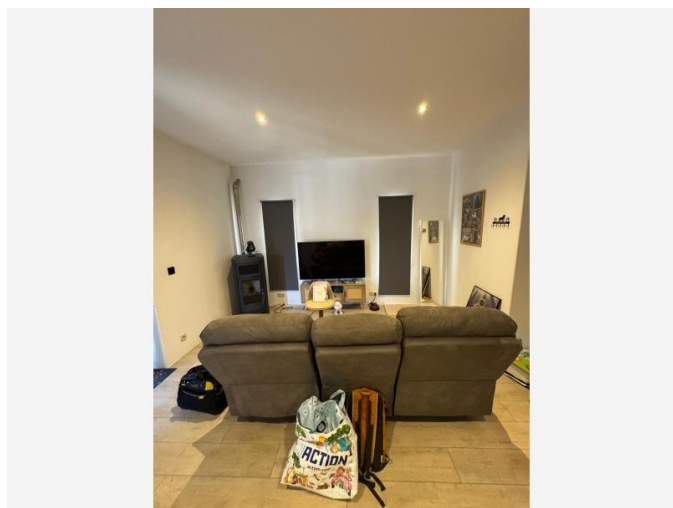
### Fiche 6: CV-ketel (niet aanwezig)

| Beschrijving | Notitie | Terug te vinden op plannen |
|---|---|---|
| Fiche 6: CV-ketel (niet aanwezig) | Er is geen aparte CV-ketel aanwezig op de inspectielocatie.<br><br>Verwarming met pelletkachel. | - |

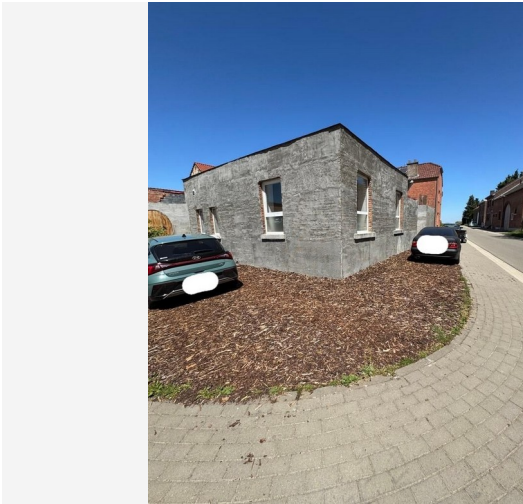
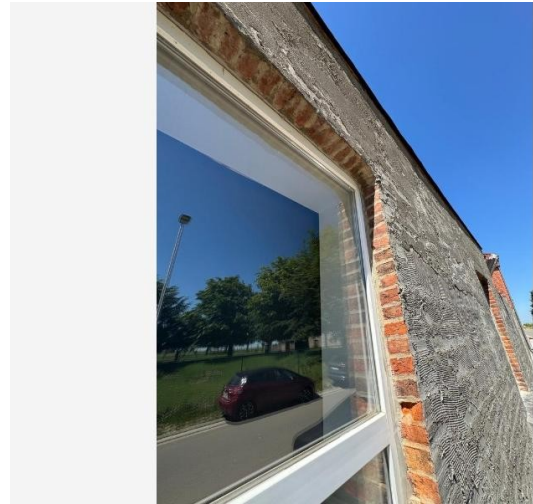
## Fiche 8: Mastiek (niet aanwezig)

| Beschrijving | Notitie | Terug te vinden op plannen |
|---|---|---|
| Fiche 8: Mastiek (niet aanwezig) | Er is geen asbestverdachte mastiek aanwezig.<br><br>Het buitenschrijnwerk is afgekit met siliconen.<br><br>Controle uitgevoerd op glas/profiel en profiel/muur. | - |
