# Asbestinventarisatattest

Gaston Fabrélaan 170, 2610 Antwerpen

Attestnummer : 20260819-000103.000

**Niet-asbestveilig**

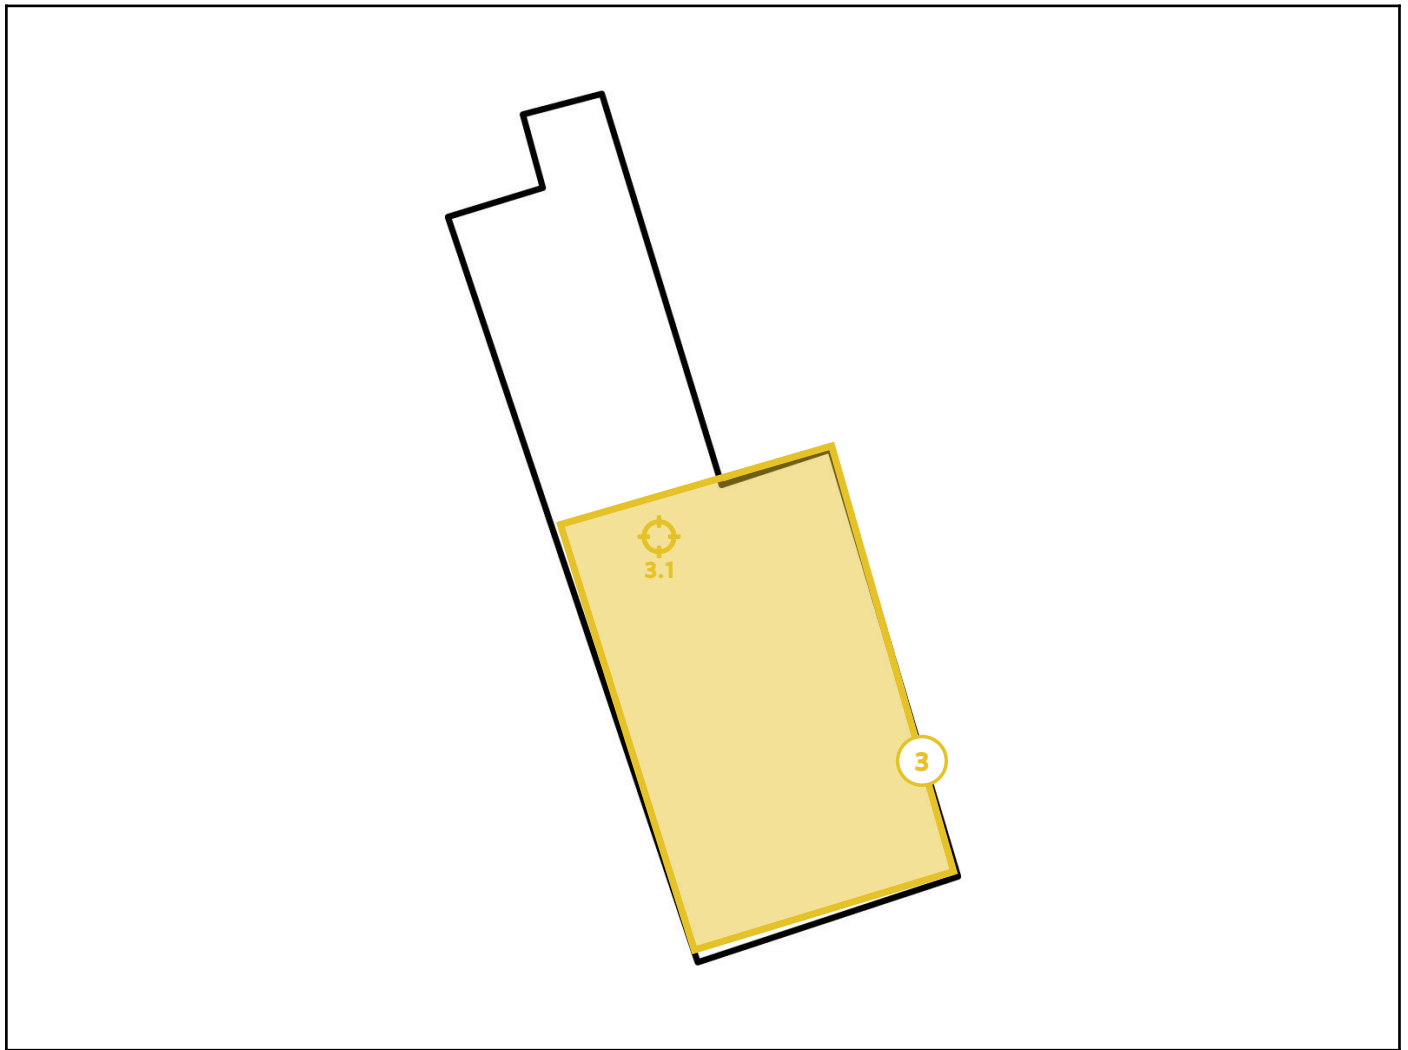
## Plan 1.7: Onderdak

| Beschrijving | Type | Actie |
|---|---|---|
| 3. Onderdak type Menuiserite | Asbestmateriaal | Zorgvuldig beheren |

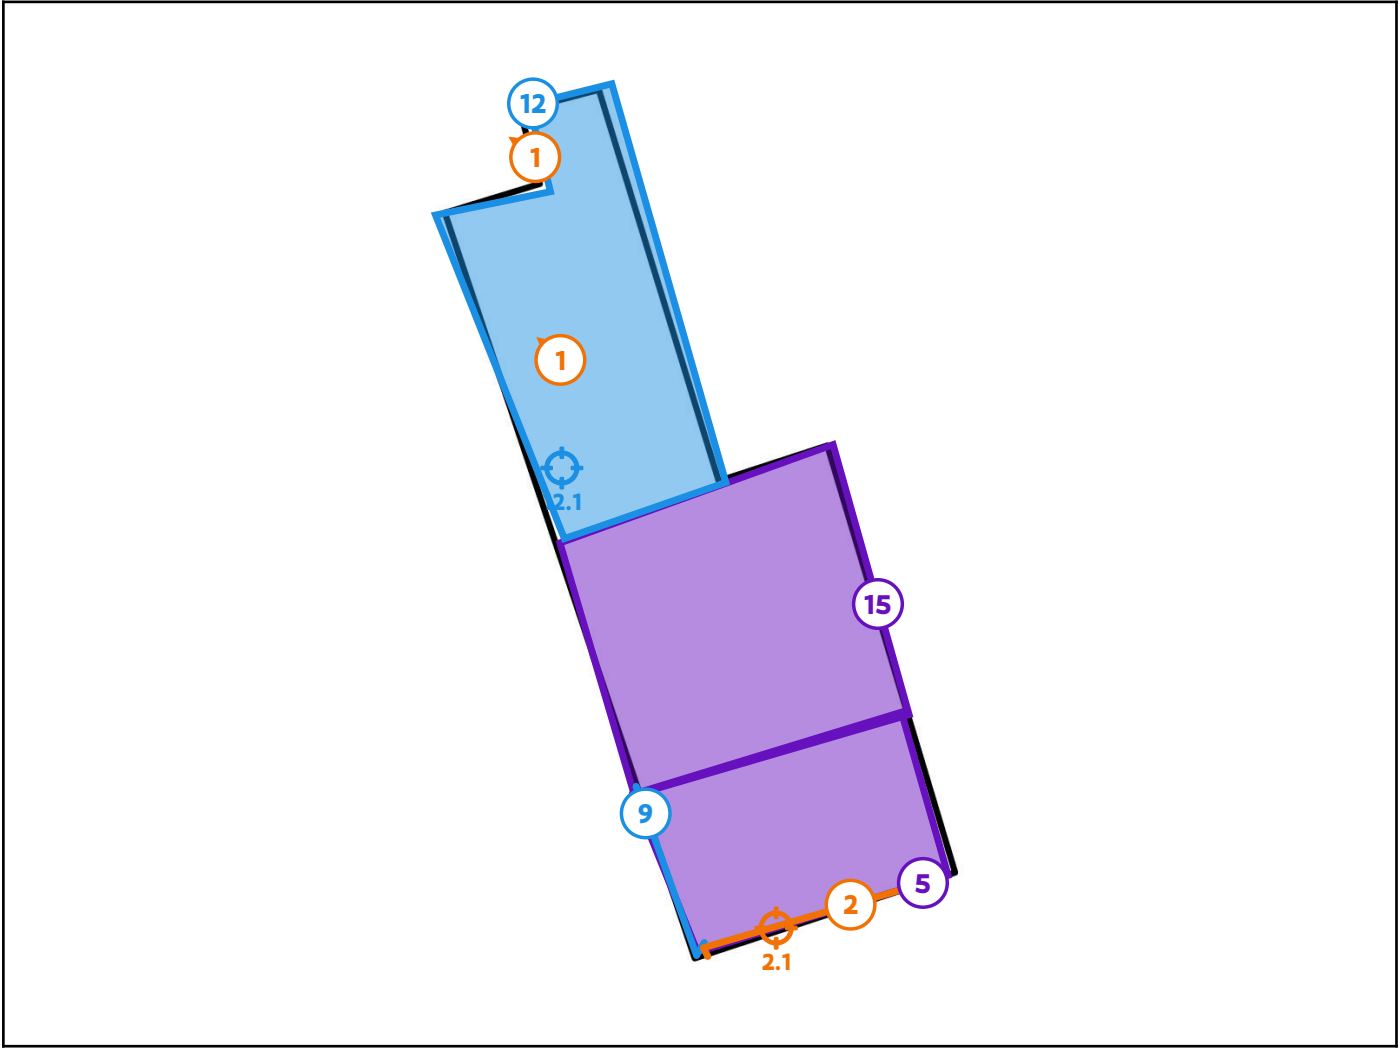
# Plan 1.8: Dak

| Beschrijving | Type | Actie |
|---|---|---|
| 1. Cementbuis (rookgasafvoer) | Asbestmateriaal | Verwijderen |
| 2. Gevel met leien | Asbestmateriaal | Verwijderen |
| 5. Dak (beperking) | Beperking | - |

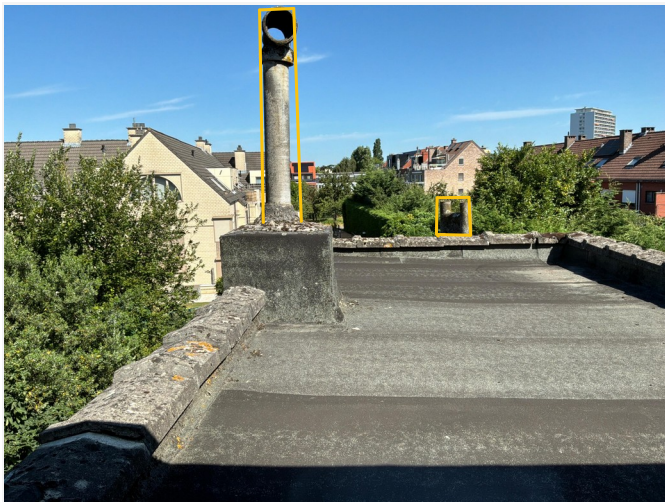
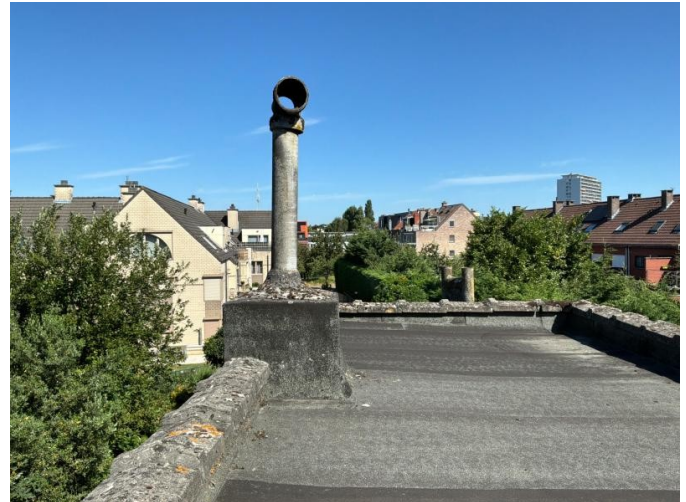
| Eindbeoordeling materiaalrisico | Verhoogd materiaalrisico en/of verhoogde kans op vezelvrijgave |

| Asbestsoort (vezeltype) | Crocidoliet aanwezig |
| Toestand van het materiaal | Licht beschadigd, licht verweerd. Intacte calciumsilicaatplaat of materiaal met categorie 3-gebondenheid |

| Beschrijving | Cementbuis (rookgasafvoer) |
| Identificatiemethode | <p>De asbestdeskundige beoordeelt het materiaal als asbestverdacht en dus asbesthoudend, en dit zonder monstername.</p> <p>Motivatie: Er is een onderzoeksbepmerking die monstername verhindert; De ruimte of het materiaal bevindt zich hoger dan 3,5 meter vanaf een vaste ondergrond.</p> |

Verwijderen

- Zorg voor een veilig beheer. Vermijd het beschadigen van het asbestmateriaal. Controleer de toestand jaarlijks op wijzigingen.

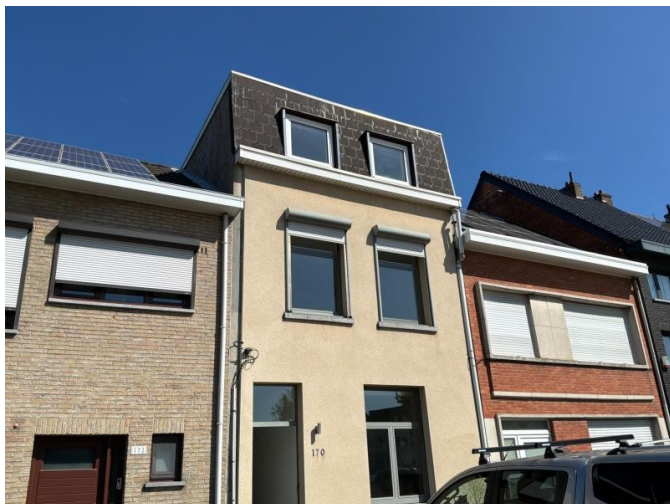
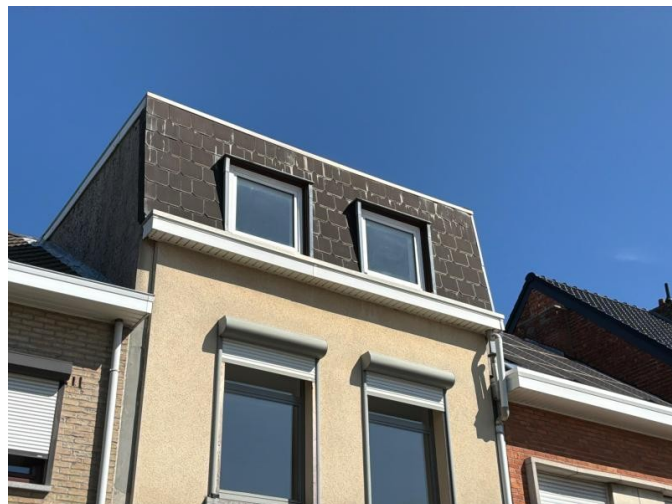
| Eindbeoordeling materiaalrisico | Verhoogd materiaalrisico en/of verhoogde kans op vezelvrijgave |

| Asbestsoort (vezeltype) | Alleen chrysotiel aanwezig |
| Toestand van het materiaal | Matig beschadigd, matig verweerd |

| # | Type | Referentie | Resultaat |
|---|---|---|---|
| 2.1 | Puntmonster | PU3 | Chrysotiel |

| Beschrijving | Gevel met leien |

Verwijderen

- Verwijder dit asbestmateriaal zo snel mogelijk. Volg de toestand goed op.
- Hemelwater dat afspoelt van asbestcement daken of gevels kan asbestdeeltjes bevatten. Gebruik het enkel voor gesloten circuits (bv. spoelen toiletten). Reinig na het vervangen van het dak of de gevel de dakgoten en regenwaterput of -ton om asbesthoudend sediment of slib te verwijderen

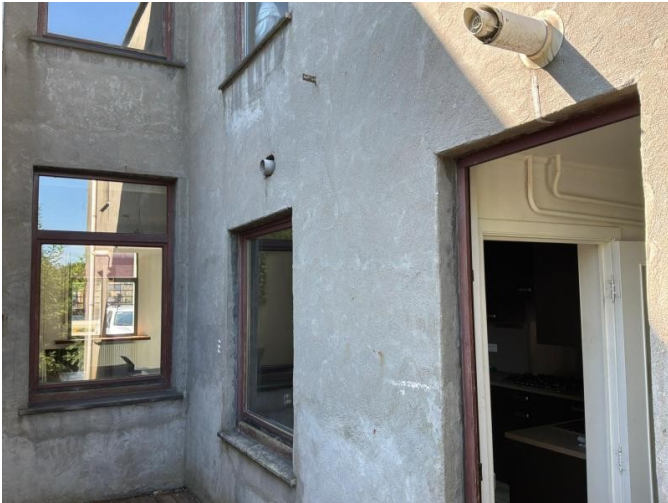
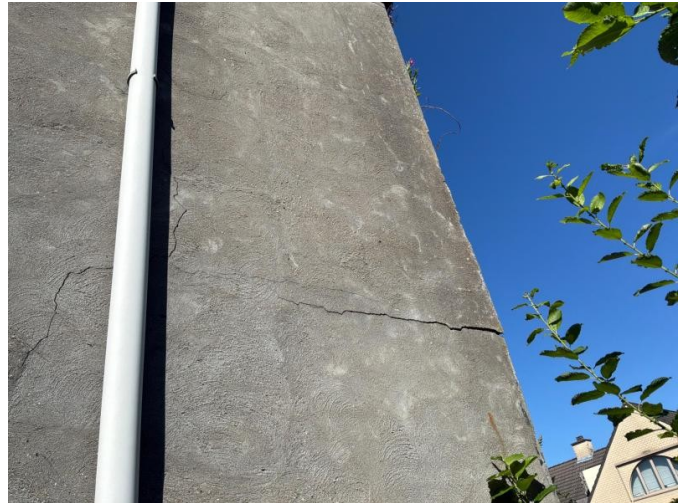
## Fiche 9: Cementen smeerlaag buiten

Geen asbest

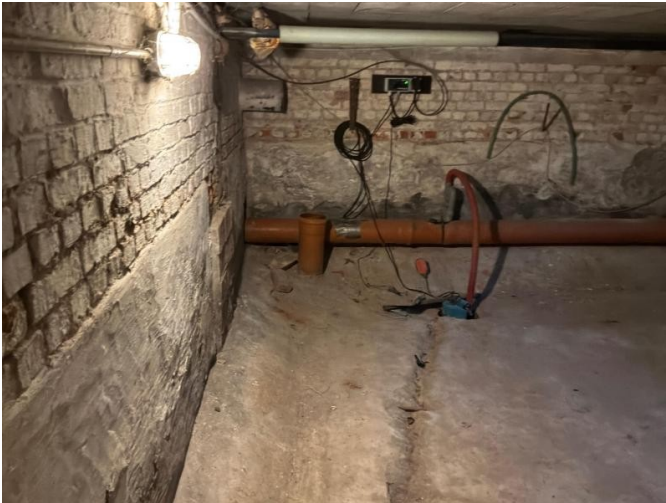
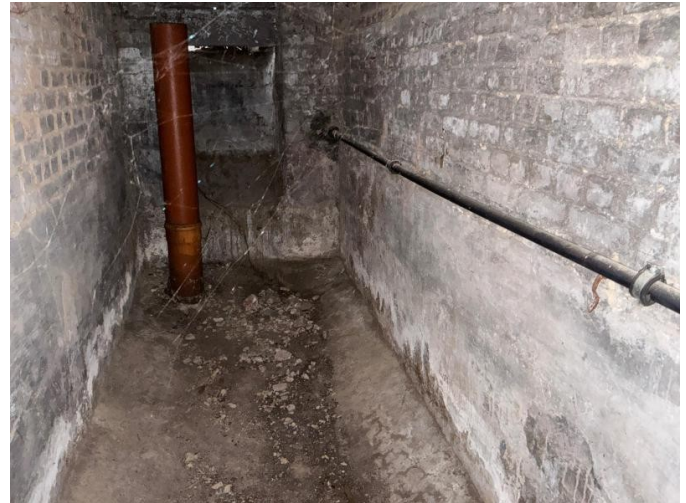
## Fiche 10: Cementen smeerlaag binnen

Geen asbest

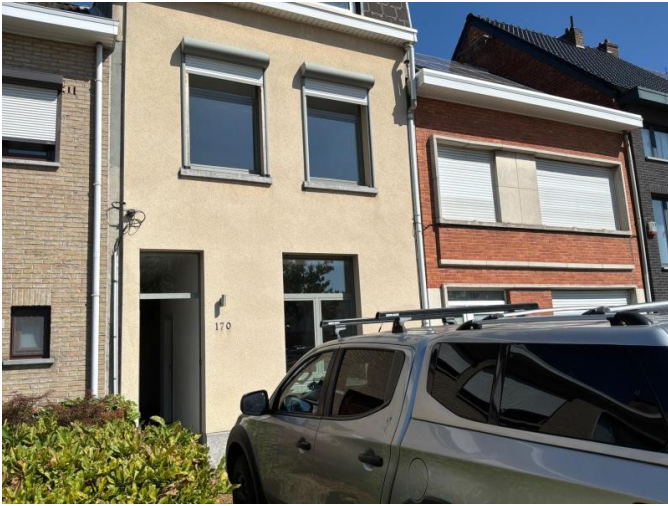
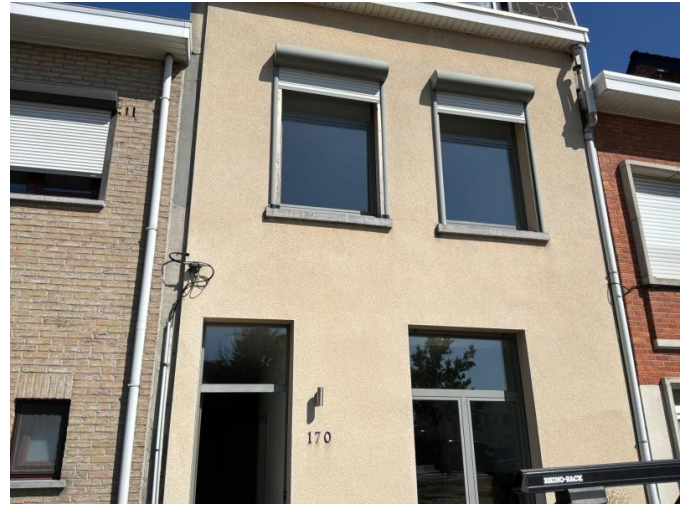
## Fiche 11: Crepi gevels (foto als bewijs)

Geen asbest

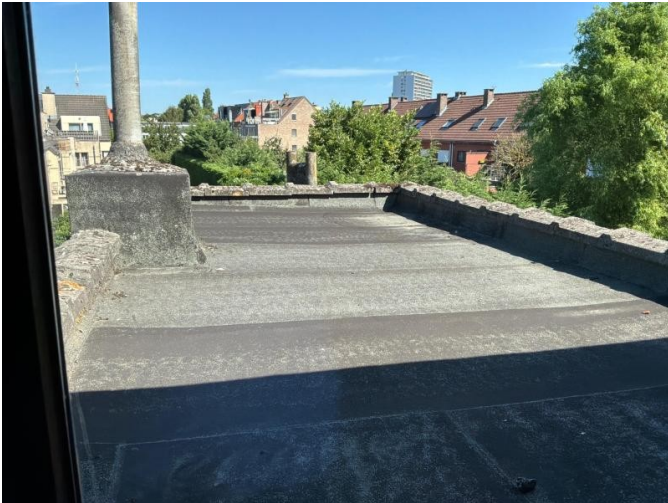
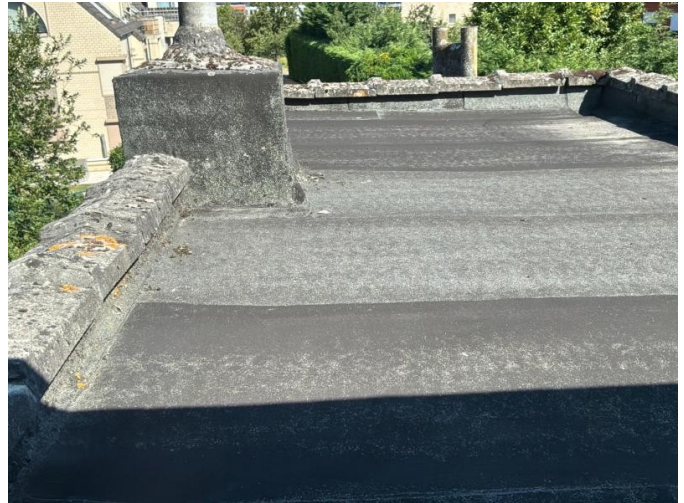
## Fiche 12: Roofing (vaststelling door staalname)

Geen asbest

| Opmerking | De puntstaal van de roofing is niet representatief voor de gehele dakbedekking. Staalname tot op de primaire drager is niet mogelijk zonder structurele gevolgschade (lekken,...). Het is aangewezen om bij een wijziging van de toestand door bv afbraak of renovatie, bijkomend onderzoek (met eventueel extra staalname) uit te voeren op onderliggende/ingesloten materialen. |

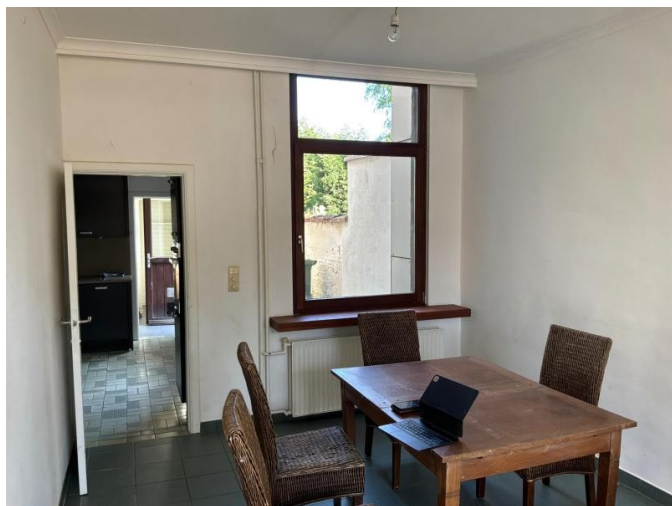
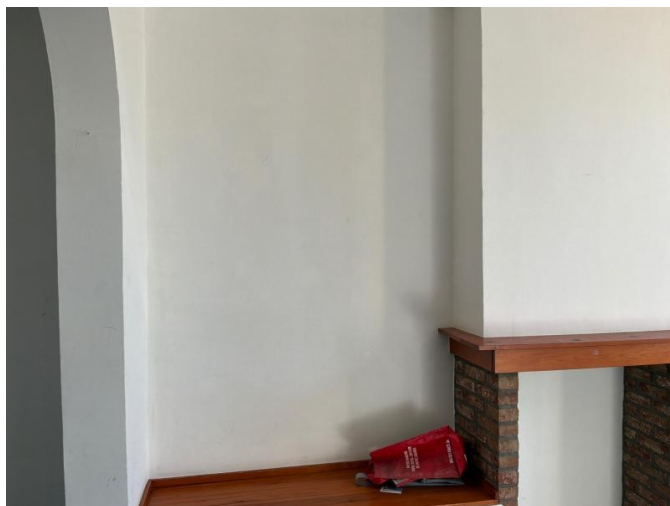
## Fiche 13: Pleisterwerk wanden

Geen asbest
