# Asbestinventarisatetest

Sint-Bernardsesteenweg 487, 2660 Antwerpen

Attestnummer : 20260522-000039.000

Uitgegeven op : 22.05.2026

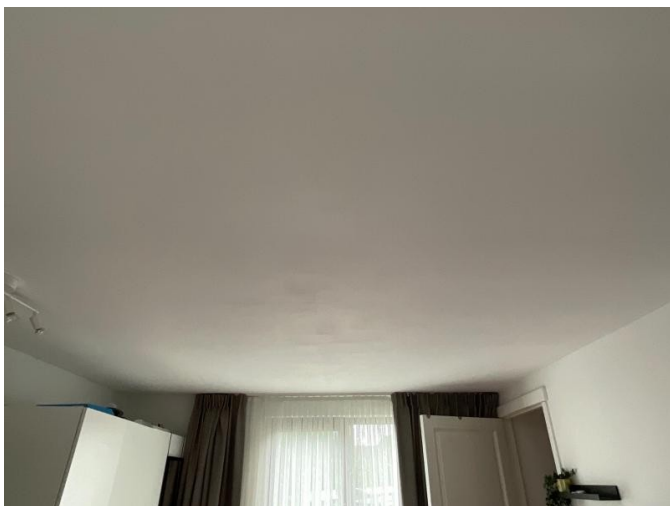
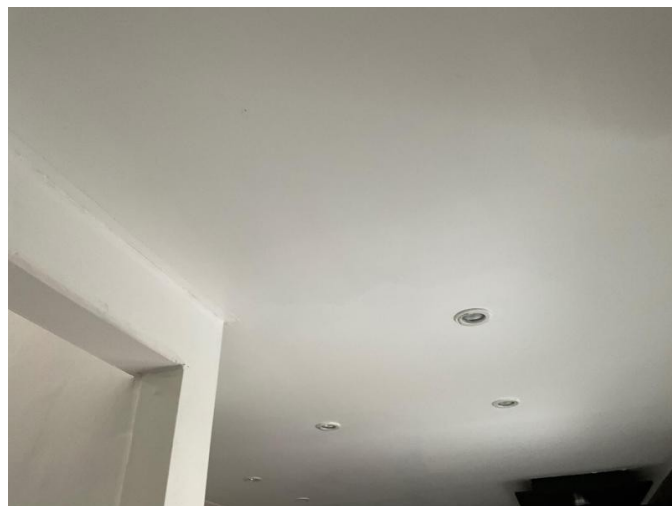
De plafonds werden afgewerkt met niet-asbestverdachte voorzetpanelen die inspectie van de bedekte structuur (opbouw, pleisterwerk) verhinderen.

| Basis voor advies | De asbestdeskundige beoordeelt het materiaal als niet-asbestverdacht. |

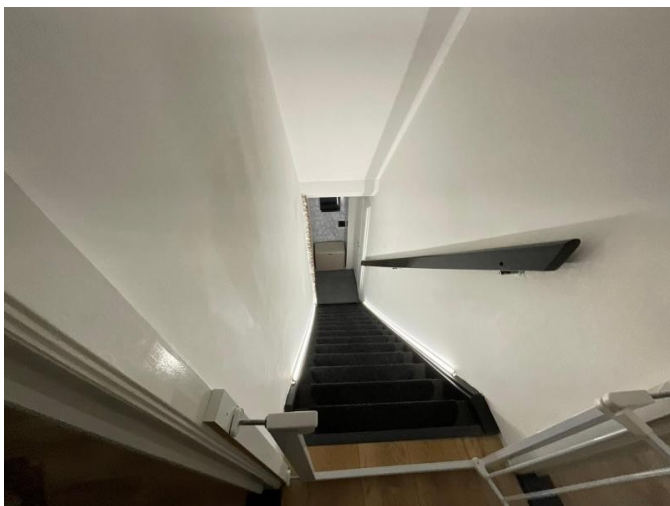
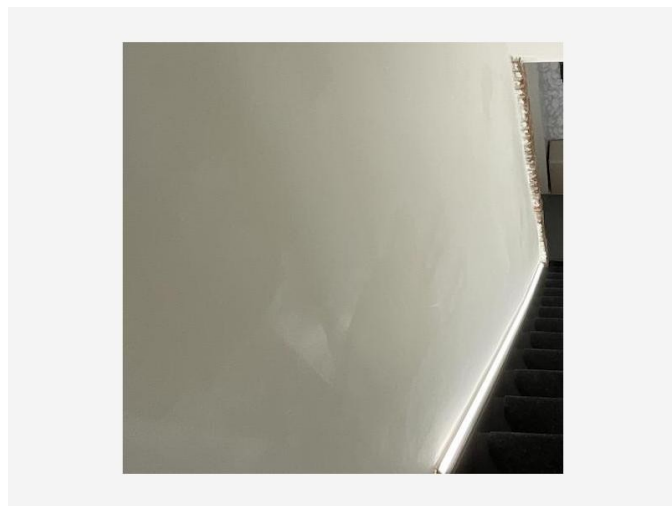
## Fiche 2: Pleisterwerk wanden

### Conclusie

Geen asbest

| # | Type | Referentie | Resultaat |
|---|---|---|---|
| 2.1 | Mengmonster | 0.01 | Geen asbest |

| <b>Beschrijving</b> | Pleisterwerk wanden |
| <b>Bindmiddel van materiaal</b> | Gips - kalk |
| <b>Gebondenheid op basis van bindmiddel</b> | Niet-hechtgebonden |
| <b>Hoeveelheid (oppervlakte - dikte - aantal)</b> | • 300,00 m <sup>2</sup> - 1,00 cm - 1 stuk |

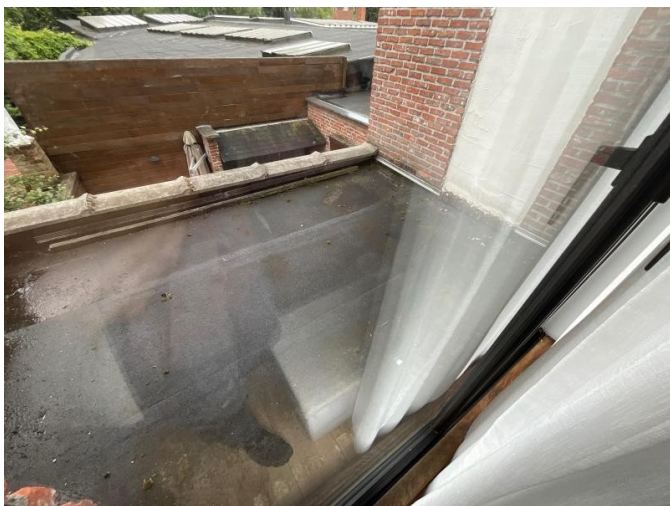
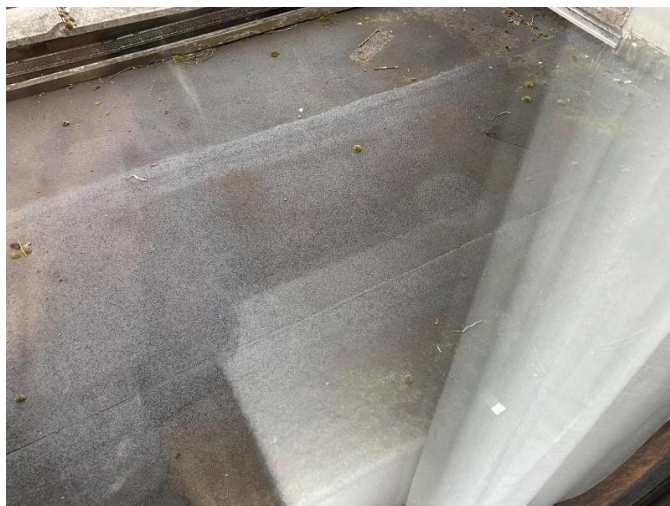
## Fiche 3: Roofing

## Conclusie

Geen asbest

| # | Type | Referentie | Resultaat |
|---|---|---|---|
| 3.1 | Puntmonster | 1.00 | Geen asbest |

| <b>Beschrijving</b> | Roofing |
| <b>Bindmiddel van materiaal</b> | Bitumen (roofing, teer, asfalt) |
| <b>Gebondenheid op basis van bindmiddel</b> | Hecht |
| <b>Hoeveelheid (oppervlakte - aantal)</b> | • 55,00 m <sup>2</sup> - 1 stuk |
| <b>Opmerking</b> | Staalname tot op de eventuele onderliggende lagen is niet mogelijk zonder uitbreiding naar een destructief onderzoek. |

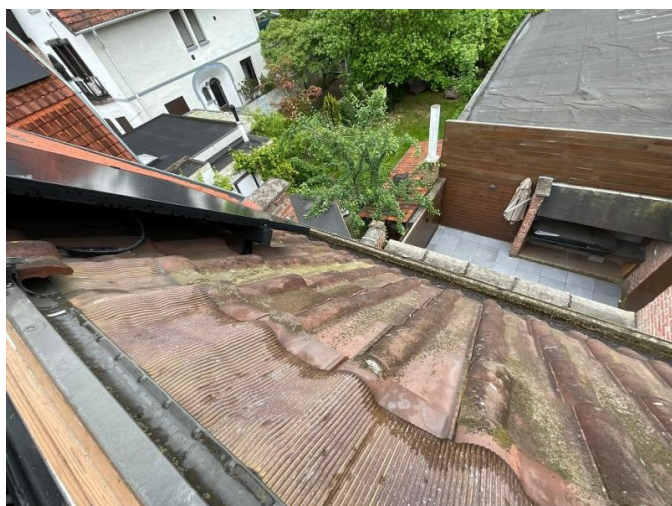
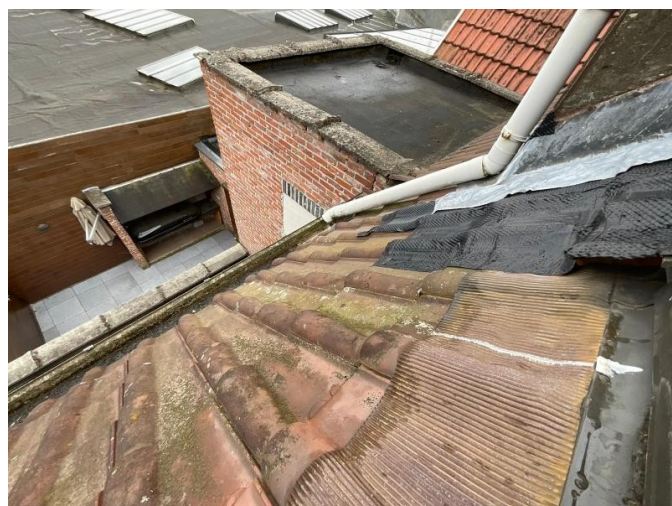
### Fiche 4: Dakbedekking bestaande uit pannen (niet verdacht)

| Beschrijving | Notitie | Terug te vinden op plannen |
|--|--|---|
| Fiche 4: Dakbedekking bestaande uit pannen (niet verdacht) | De dakbedekking is niet-asbestverdacht. | - |

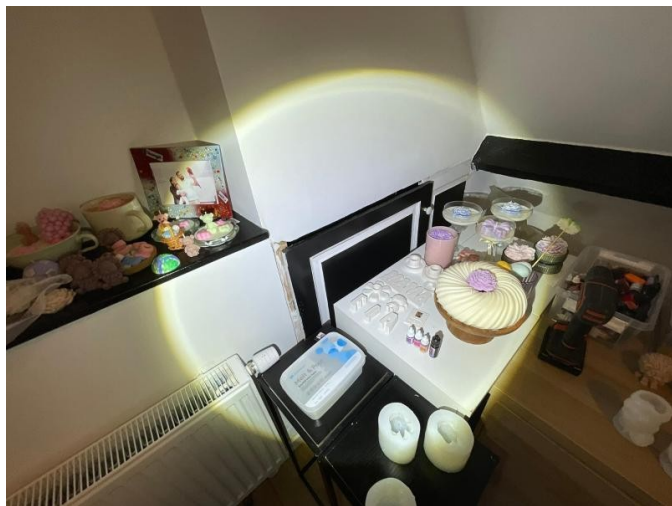
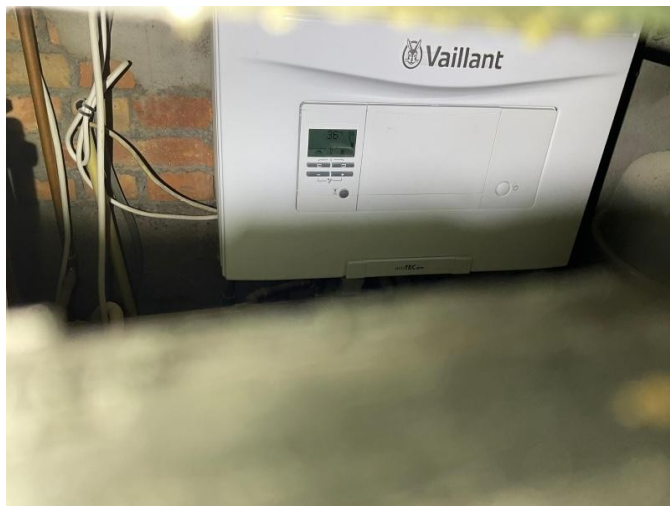
## Fiche 5: CV-ketel (niet verdacht)

| Beschrijving | Notitie | Terug te vinden op plannen |
|--|--|---|
| Fiche 5: CV-ketel (niet verdacht) | De CV-ketel (dichtingen, isolerend materiaal) is niet asbestverdacht. | Plan 1.3: 2de verdiep |

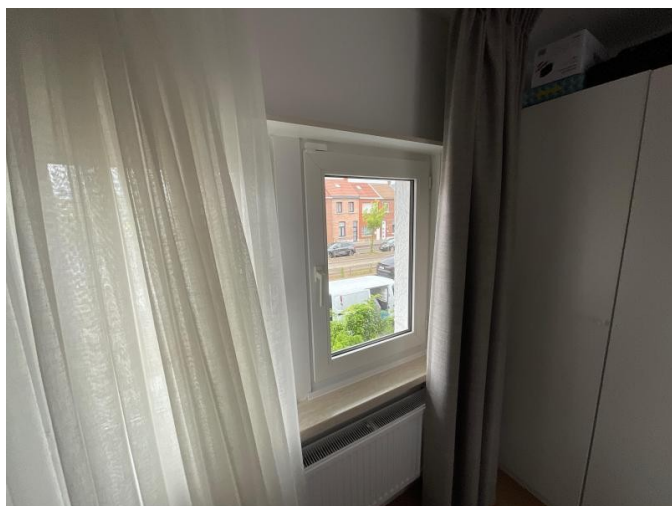
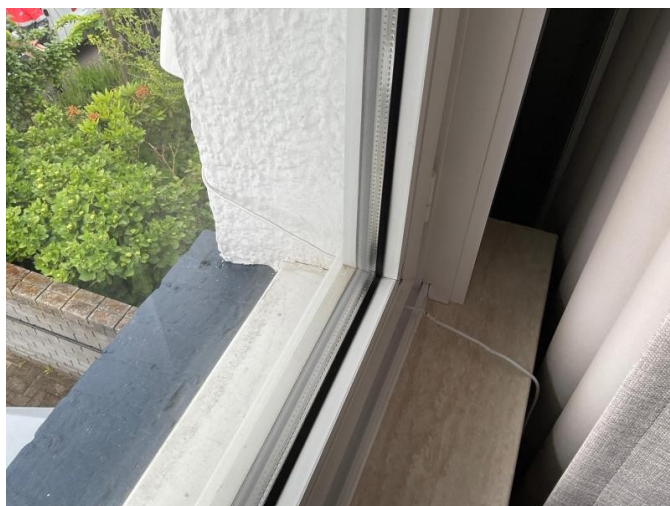
## Fiche 6: Kit aan de ramen

| Beschrijving | Notitie | Terug te vinden op plannen |
|--|--|---|
| Fiche 6: Kit aan de ramen | De kit aan de ramen is niet asbestverdacht. Alle ramen werden gecontroleerd. | - |

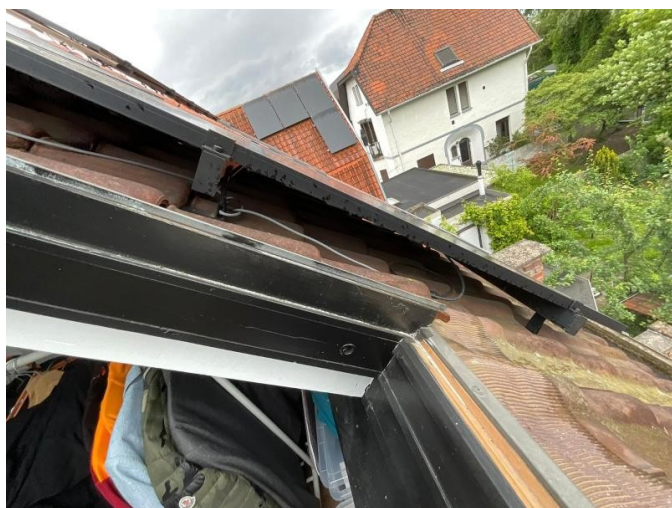
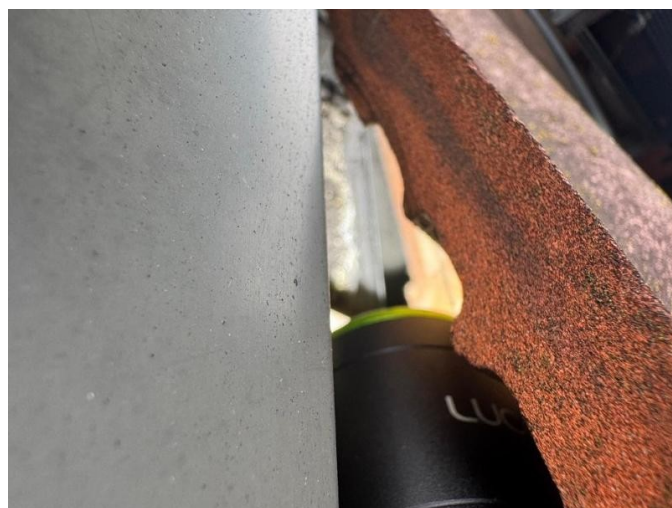
### Fiche 9: Geen asbestverdacht onderdak aangetroffen

| Beschrijving | Notitie | Terug te vinden op plannen |
|--|--|---|
| Fiche 9: Geen asbestverdacht onderdak aangetroffen | Na het optillen van een pan werd geen asbestverdacht onderdak aangetroffen. Dit betekent niet dat er geen onderdak aanwezig kan zijn op plaatsen die niet gecontroleerd werden. Bij werken, laat een eventueel aangetroffen onderdak controleren op aanwezigheid van asbest. | - |
