Asbestinventarisatetest

Wildertse Duintjes 10, 2910 Essen

Attestnummer : 20260623-000432.000

Uitgegeven op : 23.06.2026

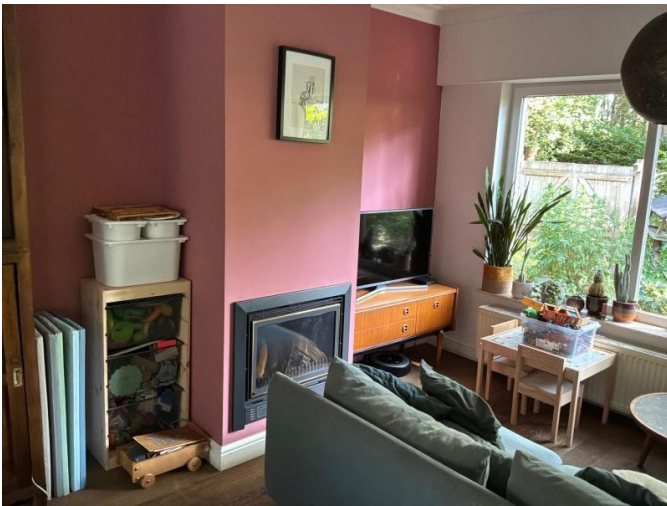
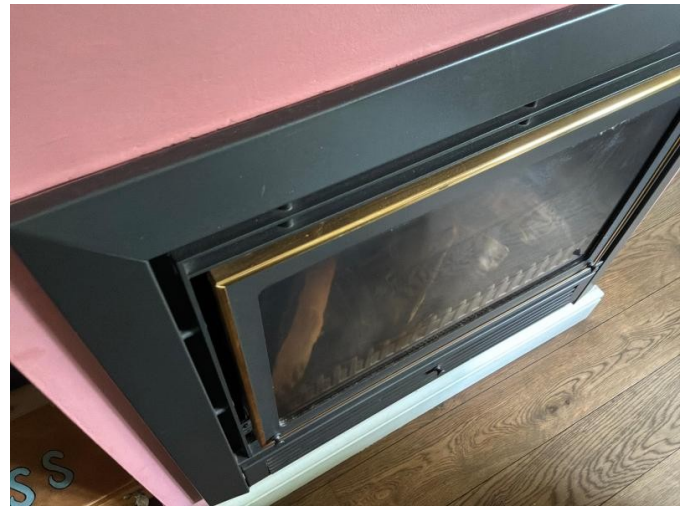
Het asbestmateriaal valt onder de mijlpaal van 2034.

Eindbeoordeling materiaalrisico	Laag materiaalrisico en/of verlaagde kans op vezelvrijgave
---------------------------------	--

Gebondenheid	Categorie 3: niet-hechtgebonden met weinig of geen matrix
Asbestsoort (vezeltype)	Crocidoliet aanwezig
Asbestconcentratie	Hoog ($\geq 50\%$)
Afschermingsgraad van het gehele materiaal	Niet-stootvaste afscherming
Toestand van het materiaal	Licht beschadigd, licht verweerd. Intacte calciumsilicaatplaat of materiaal met categorie 3-gebondenheid

Beschrijving	Kachelkoord
Omgeving	Binnen
Primaire drager	Ruimteverwarming
Asbestmateriaal	Koord, lint, band, strip
Bindmiddel van asbestmateriaal	Weinig of geen bindmiddel (textiel, bevloeking, ...)
Gebondenheid op basis van bindmiddel	Niet-hechtgebonden
Hoeveelheid (lengte - omtrek - aantal)	<ul style="list-style-type: none">• 0,50 m - 1,00 cm - 1 stuk
Totale oppervlakte	0,005 m ²
Eenvoudig bereikbaar	Ja
Bevestigingswijze	<ul style="list-style-type: none">• Verlijmd, ingegoten, versmeerd
Identificatiemethode	<p>De asbestdeskundige beoordeelt het materiaal als asbestverdacht en dus asbesthoudend, en dit zonder monstername.</p> <p>Motivatie: De monstername brengt andere schade aan dan schade die inherent is aan de monstername.</p>
Destructieve handeling voor identificatie	Nee
Opmerking	Asbestverdacht omdat staalname niet mogelijk was zonder de dichting te beschadigen.

Verwijderen

- Zorg voor een veilig beheer. Vermijd het beschadigen van het asbestmateriaal. Controleer de toestand jaarlijks op wijzigingen.

- Eenvoudige handelingen: mag via doe-het-zelf of door werknemer(s) met opleidingsattest eenvoudige handelingen
Deze toepassing kan door een aannemer die over een opleidingsattest eenvoudige handelingen beschikt of door een particulier (doe-het-zelf), verwijderd worden indien er geen verhoogd risico op vrijgave van asbestvezels (max. concentratie 0,01 vezels/cm³ - CODEX Art. VI.3-54) ontstaat en de toepassing voorafgaand wordt gefixeerd/bevochtigd; de individuele elementen zonder machinale werktuigen (boormachine, slijpschijf, hogedrukreiniger,...) en zonder breken of gooien een voor een losgemaakt worden; en ten slotte dubbel en luchtdicht verpakt weggevoerd worden naar een erkend afvalpunt (recyclagepark).

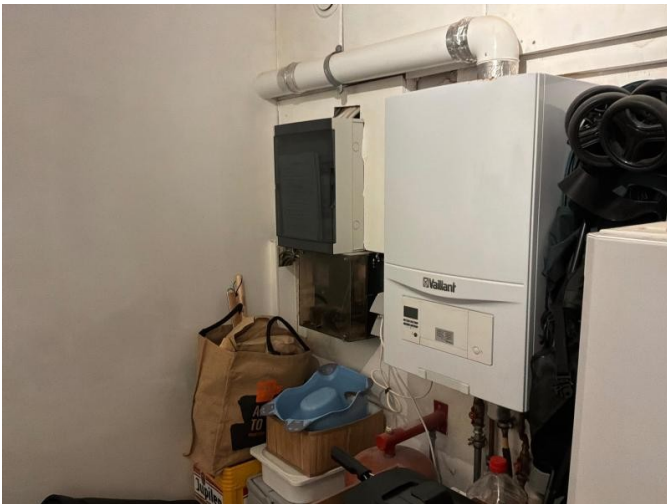
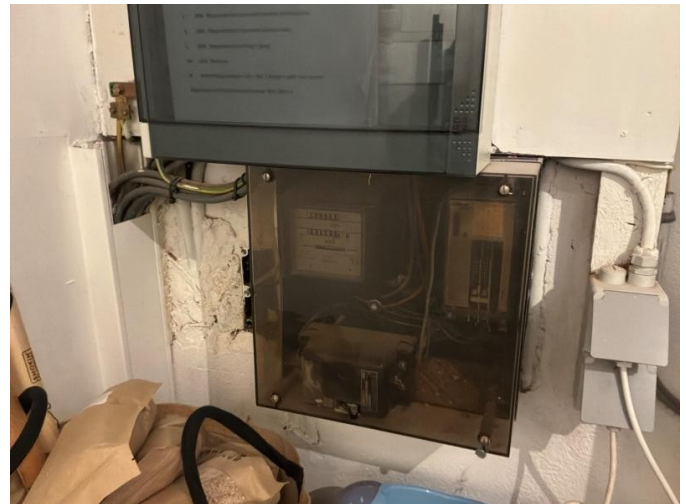
Het asbestmateriaal valt onder de mijlpaal van 2040.

Eindbeoordeling materiaalrisico	Laag materiaalrisico en/of verlaagde kans op vezelvrijgave
---------------------------------	--

Gebondenheid	Categorie 1: hechtgebonden in oorsprong
Asbestsoort (vezeltype)	Crocidoliet aanwezig
Asbestconcentratie	Laag (< 50%)
Afschermingsgraad van het gehele materiaal	Geheel of deels vrij aan de binnenlucht, maar geen contact met binnenluchtstromen
Toestand van het materiaal	Onbeschadigd, niet verweerd

Beschrijving	Bakeliet schakelkast
Omgeving	Binnen
Primaire drager	Communicatie en elektrische infrastructuur en uitrusting
Asbestmateriaal	Plaat, paneel, tablet - Type Bakeliet
Bindmiddel van asbestmateriaal	Kunststof of -hars
Gebondenheid op basis van bindmiddel	Hecht
Hoeveelheid (oppervlakte - dikte - aantal)	<ul style="list-style-type: none"> • 0,10 m² - 1,00 cm - 1 stuk
Totaal volume	0,001 m ³
Eenvoudig bereikbaar	Ja
Bevestigingswijze	<ul style="list-style-type: none"> • Geschroefd
Identificatiemethode	<p>De asbestdeskundige beoordeelt het materiaal als asbestverdacht en dus asbesthoudend, en dit zonder monstername.</p> <p>Motivatie: De monstername brengt andere schade aan dan schade die inherent is aan de monstername.</p>
Destructieve handeling voor identificatie	Nee
Opmerking	De hoeveelheid is een zo nauwkeurig mogelijke opmeting. Hieraan kunnen evenwel geen rechten worden ontleend. Monstername niet uitgevoerd wegens risico op beschadiging van een elektrisch component en mogelijke blootstelling aan spanning of storingen in de elektrische installatie.

Zorgvuldig beheren

- Zorg voor een veilig beheer. Vermijd het beschadigen van het asbestmateriaal. Controleer de toestand jaarlijks op wijzigingen.
- Voer bijkomende staalname(s) uit.

- Eenvoudige handelingen: mag via doe-het-zelf of door werknemer(s) met opleidingsattest eenvoudige handelingen
Deze toepassing kan door een aannemer die over een opleidingsattest eenvoudige handelingen beschikt of door een particulier (doe-het-zelf), verwijderd worden indien er geen verhoogd risico op vrijgave van asbestvezels (max. concentratie 0,01 vezels/cm³ - CODEX Art. VI.3-54) ontstaat en de toepassing voorafgaand wordt gefixeerd/bevochtigd; de individuele elementen zonder machinale werktuigen (boormachine, slijpschijf, hogedrukreiniger,...) en zonder breken of gooien een voor een losgemaakt worden; en ten slotte dubbel en luchtdicht verpakt weggevoerd worden naar een erkend afvalpunt (recyclagepark).

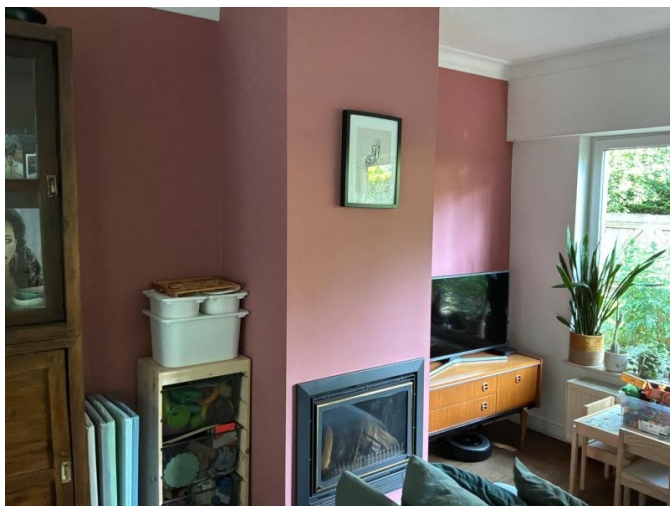
Situeringfoto

Permanente beperking

Reden: Er is geen volledige risicobeoordeling mogelijk

Uitleg van de asbestdeskundige: Tijdens de inspectie was het niet mogelijk om de binnenzijde van de schouw (op een degelijke manier) te inspecteren. Indien de situatie wijzigt door verbouwingswerken of afbraak is het aangewezen om bijkomend onderzoek uit te voeren.

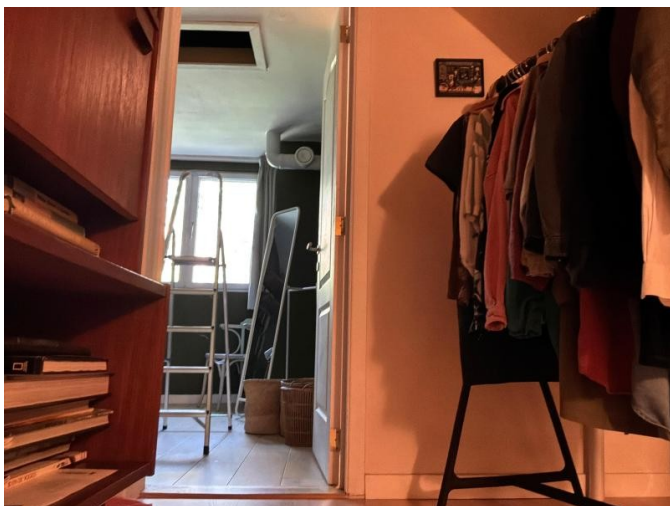
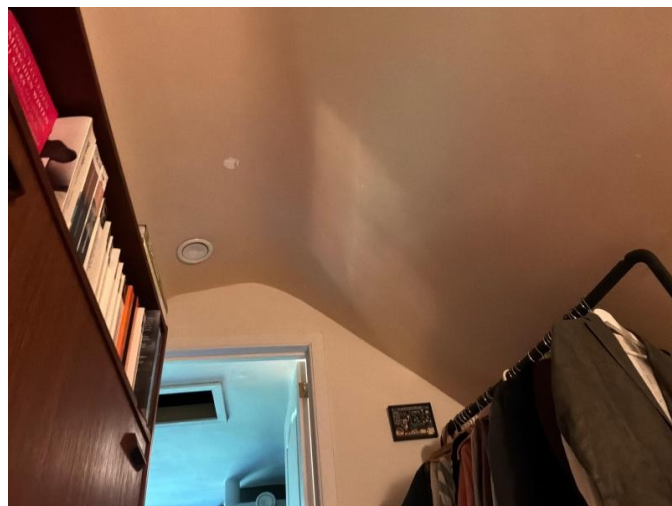
De (valse) plafondaafwerking bevat geen asbesthoudende materialen volgens visuele vaststelling & expertise. Indien de situatie wijzigt door bv. afbraak of grondige verbouwwerken, is het aangewezen om bijkomend (destructief) onderzoek uit te voeren (met extra staalnames) op achterliggende/ingesloten materialen.

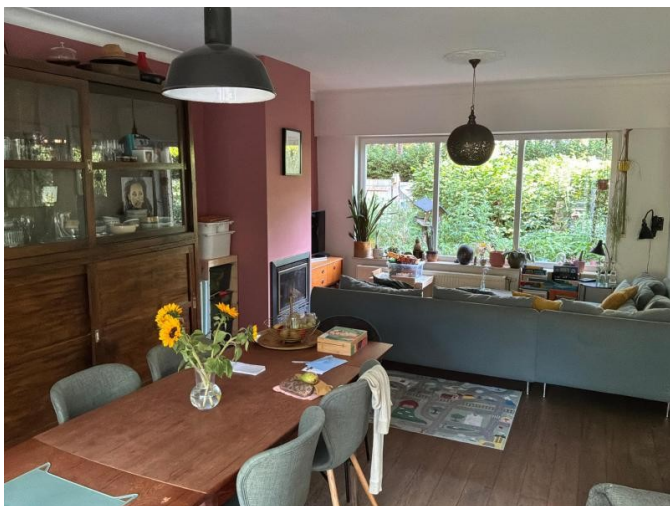
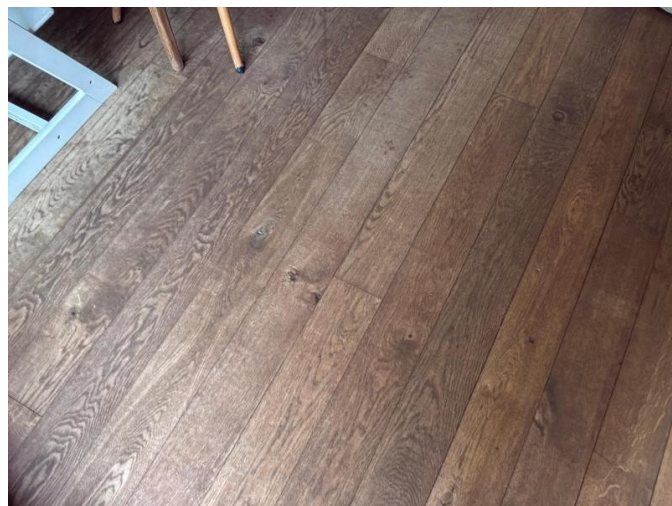
De vloerafwerking bevat geen asbesthoudende materialen volgens visuele vastelling & expertise. Indien de situatie wijzigt door bv afbraak of grondige verbouwingswerken, is het aangewezen om bijkomend (destructief) onderzoek uit te voeren (met extra staalnames) op onderliggende/ingesloten materialen zoals zwarte (tegel)lijmlagen...

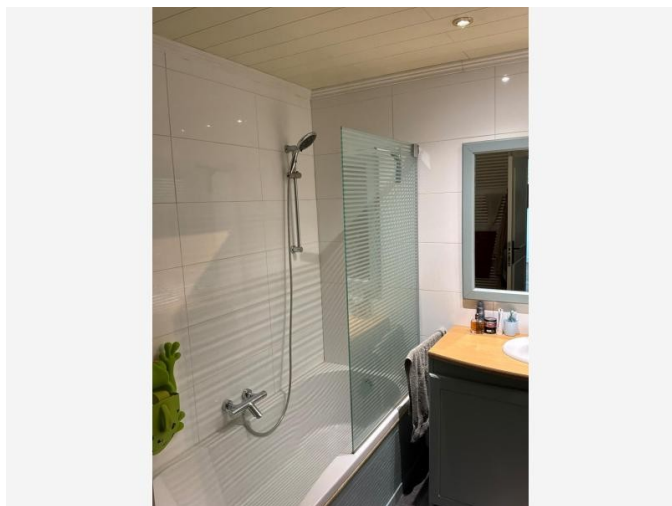
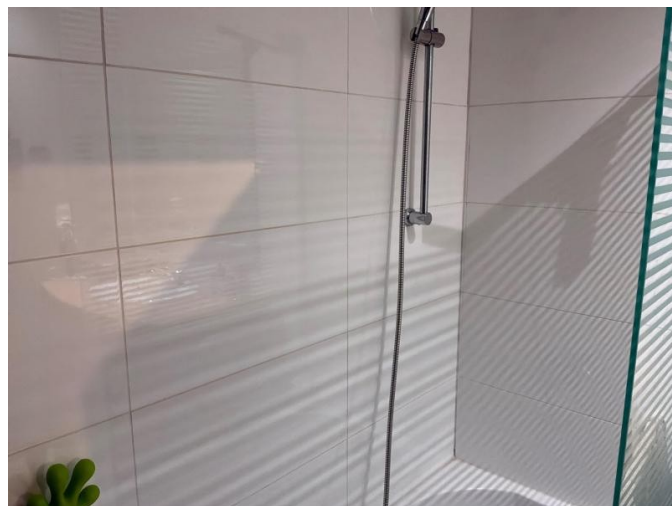
De (voorzet)wandafwerking bevat geen asbesthoudende materialen volgens visuele vaststelling & expertise. Indien de situatie wijzigt door bv. afbraak of grondige verbouwwerken, is het aangewezen om bijkomend (destructief) onderzoek uit te voeren (met extra staalnames) op achterliggende/ingesloten materialen zoals zwarte (tegel)lijmlagen.

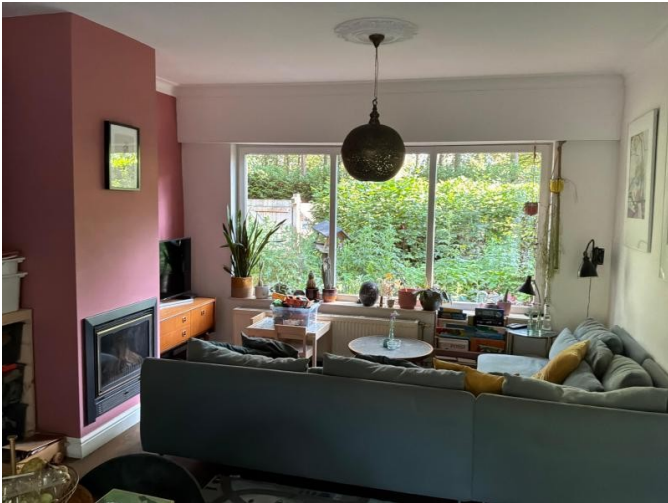
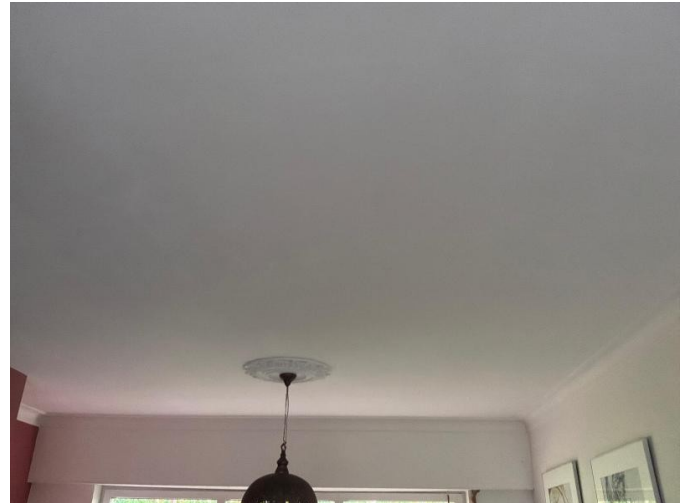
Fiche 7: Pleisterwerk plafonds

Geen asbest

#	Type	Referentie	Resultaat
7.1	Mengmonster	X2	Geen asbest

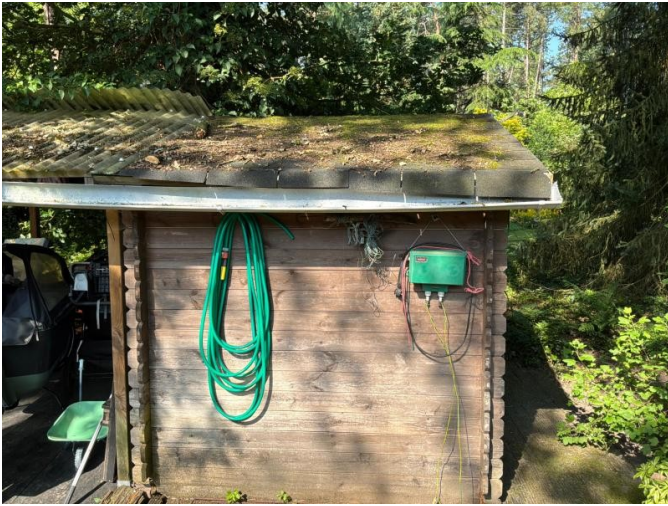
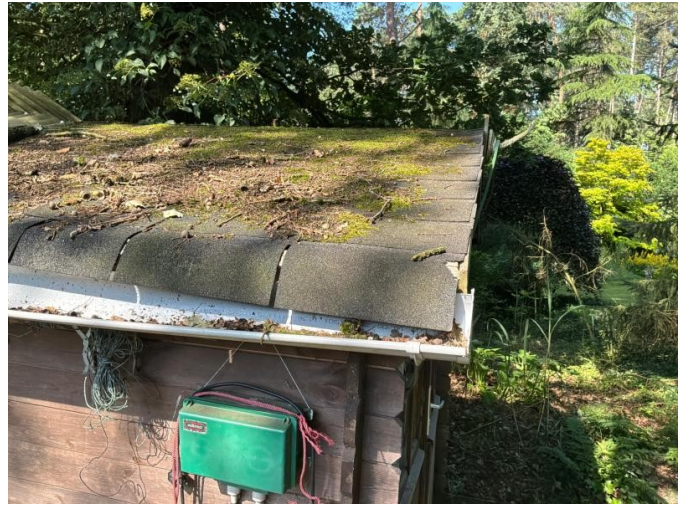
Fiche 8: Roofing (vaststelling door staalname)

Geen asbest

#	Type	Referentie	Resultaat
8.1	Puntmonster	PU1	Geen asbest

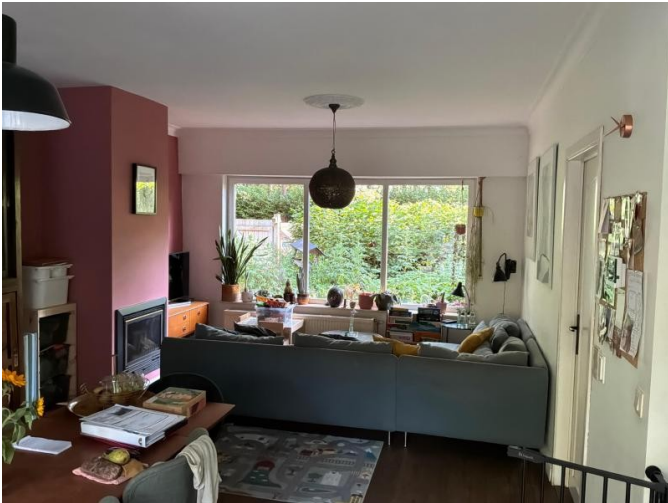
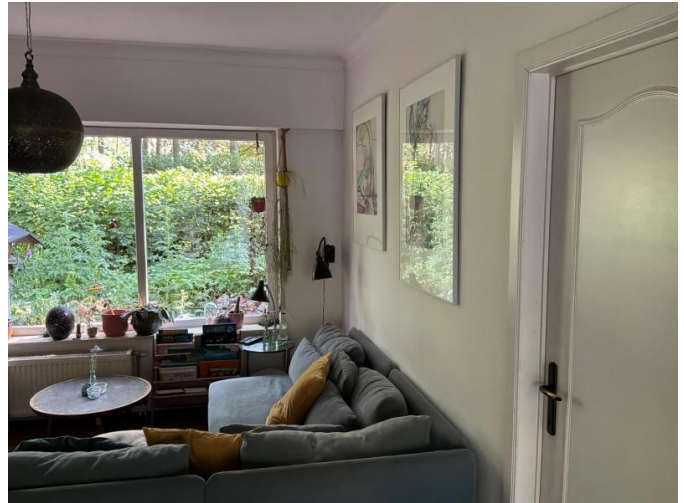
Fiche 9: Pleisterwerk wanden

Geen asbest

#	Type	Referentie	Resultaat
9.1	Mengmonster	X1	Geen asbest
