# Asbestinventarisatetest

Edenlaan 5, 2610 Antwerpen

Attestnummer : 20250302-000115.001

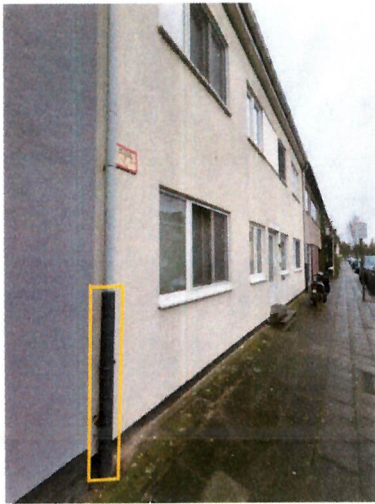
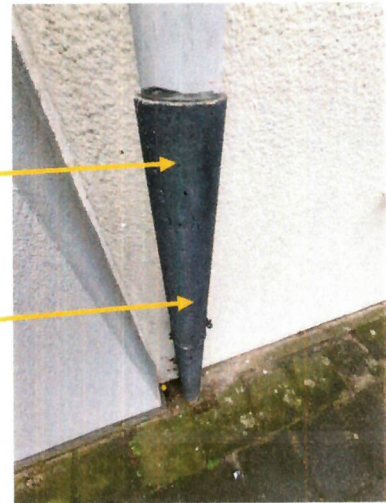
Het asbestmateriaal valt onder de mijlpaal van 2034.

Zeer laag materiaalarisico en/of zeer lage kans op vezelvrijgave

| Asbestsoort (vezeltype) | Crocidoliet aanwezig |
| Toestand van het materiaal | Onbeschadigd, niet verweerd |

| Opmerking | <p>Bij de voorgevel is een cementbuis aanwezig die gebruikt wordt voor hemelwaterafvoer.</p> <p>De vermelde oppervlaktes, diktes en volumes betreffen een beredeneerde schatting. Er worden geen rechten verleend aan deze oppervlaktes/diktes/volumes.</p> |

- Verwijder dit asbestmateriaal zo snel mogelijk. Volg de toestand goed op.

- Eenvoudige handelingen: mag via doe-het-zelf of door werknemer(s) met opleidingsattest eenvoudige handelingen  
EH via doe-het zelf

De buis kan voorzichtig losgebeiteld worden , extra bevochtigen om stof te voorkomen

Standaard dragen van de nodige wegwerp beschermingsmiddelen FFP 3 masker , handschoenen en tyvec CAT III type 5-6

Bij de gemeente/containerpark afsluitzakken halen om dubbel in te pakken en af te voeren naar het containerpark als hechtgebonden asbestafval.

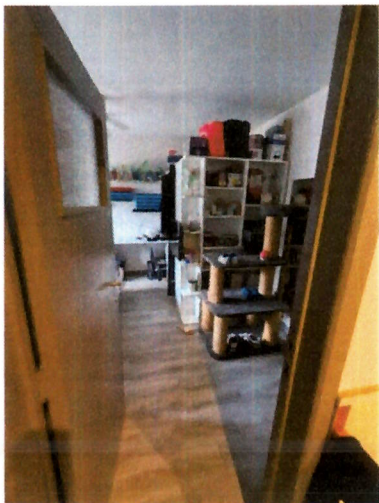
Bijna overal op de verdieping is een laminaat aanwezig, onderliggende vloerlagen werden niet vastgesteld (dit zou destructieve handelingen vergen). Laat bij verwijdering een controle uitvoeren.

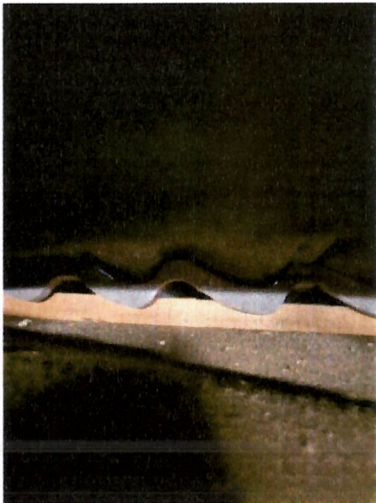
Geen asbestverdachte materialen vastgesteld betreft het dak (dampscherm met erachter dakpannen)

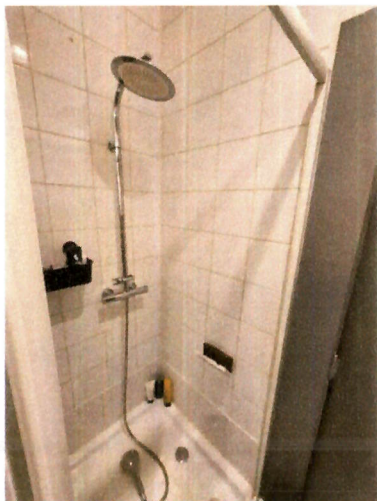
## Fiche 5: Tegellijm niet zichtbaar.

In het inspectieprotocol is een monstername van tegellijm verplicht om dit te identificeren als niet-asbesthoudend. Er waren geen facturen ter beschikking die bevestigen dat de tegels na 2001 waren geplaatst. Er waren geen bestaande beschadigingen aan de wandtegels om de lijm voldoende te kunnen inspecteren. Om dit af te toetsen is het aangewezen om bij eventuele renovatiewerken aan de tegels verder onderzoek/staalname te laten uitvoeren ter controle.

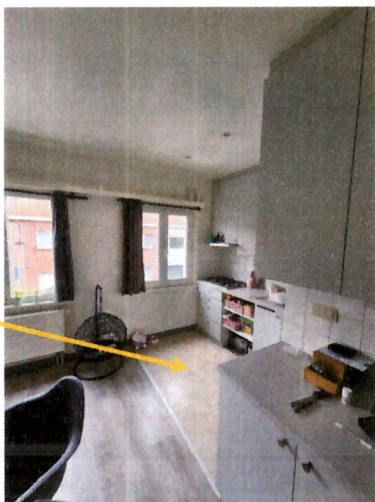
De vinyl in de keuken werd gecontroleerd, is niet asbestverdacht (soepel, geen verdachte lijm/kartonlaag)

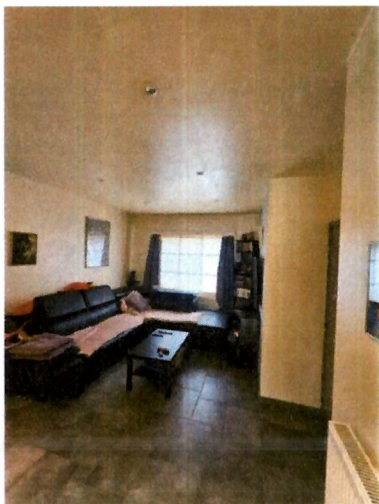
Alle binnenwanden zijn afgewerkt met vals plaatmateriaal (gipskarton) .

Het is niet duidelijk of er verdacht pleisterwerk of ander materiaal aanwezig is achter deze valse wanden, het is aangewezen om bijkomend onderzoek uit te voeren bij werken.

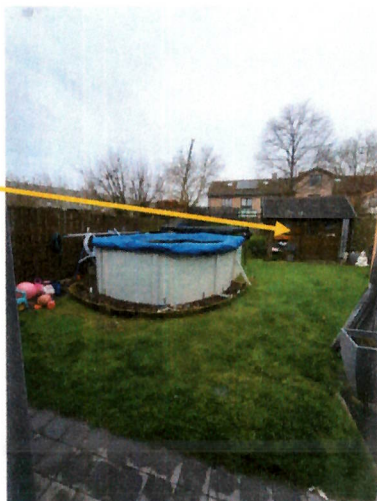
Het tuinhuis behoort tot het eigendom van de huurder en zal verwijderd worden bij diens vertrek. Eigenaar en huurder hebben dit verklaart en ondertekend. (zie bewijsdocumenten)

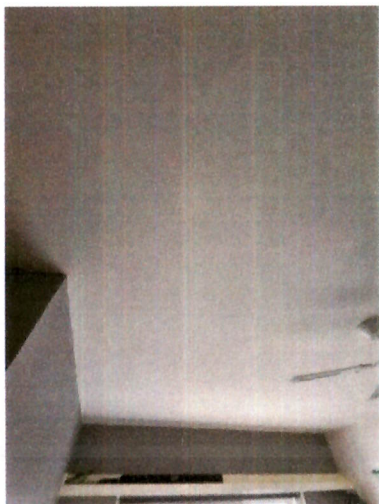
Alle plafonds zijn afgewerkt in plaatmateriaal (gipskarton/lamellen,...). Het is niet duidelijk of er pleisterwerk of verdacht materiaal aanwezig is achter deze valse plafonds, het is aangewezen om bijkomend onderzoek uit te voeren bij werken.

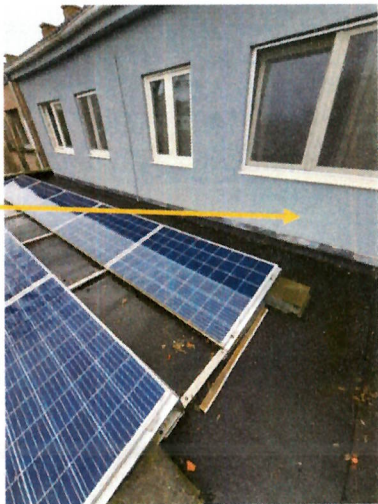
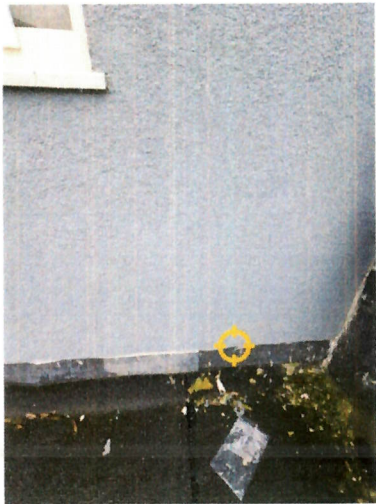
Fiche 10: Crepi achtergevel (staalname)

Geen asbest

| # | Type | Referentie | Resultaat |
|---|---|---|---|
| 10.1 | Mengmonster | 4 | Geen asbest |

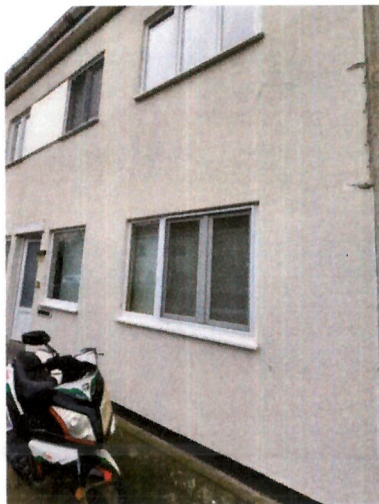
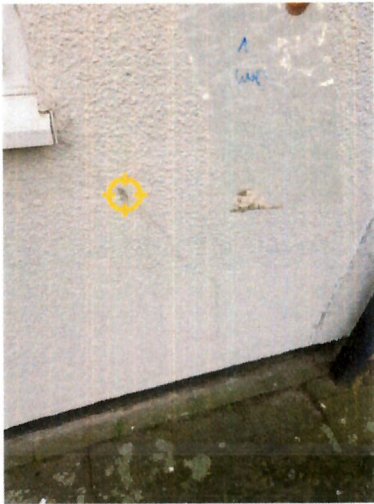
# Fiche 11: Crepi voorgevel (staalname)

Geen asbest

| # | Type | Referentie | Resultaat |
|---|---|---|---|
| 11.1 | Mengmonster | 1 | Geen asbest |

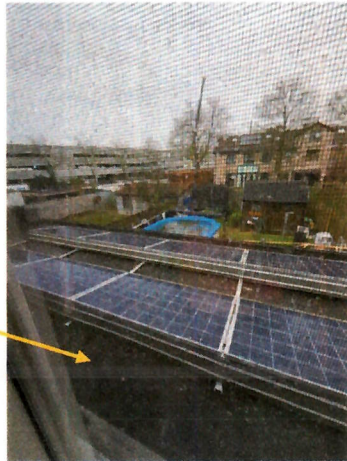
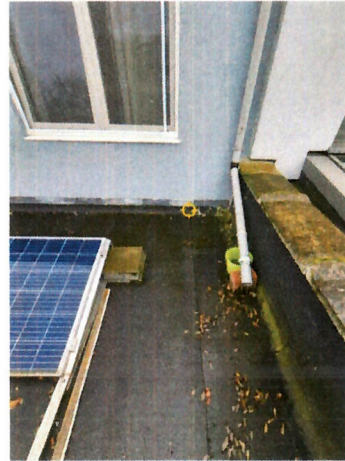
## Fiche 12: Roofing (met staalname).

Geen asbest

| # | Type | Referentie | Resultaat |
|---|---|---|---|
| 12.1 | Puntmonster | 2 | Geen asbest |

| Opmerking | Er werd een staal genomen aan een overlappend stuk roofing waardoor de waterdichtheid van de dakbedekking niet in het gedrang. Het is niet duidelijk of er asbestverdachte onderlagen aanwezig zijn.. De vermelde oppervlaktes, diktes en volumes betreffen een beredeneerde schatting. Er worden geen rechten verleend aan deze oppervlaktes/diktes/volumes. |

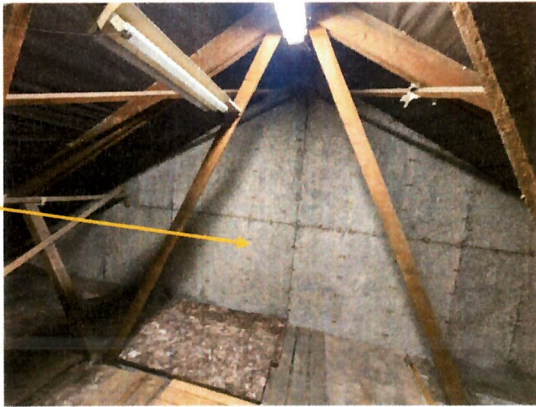
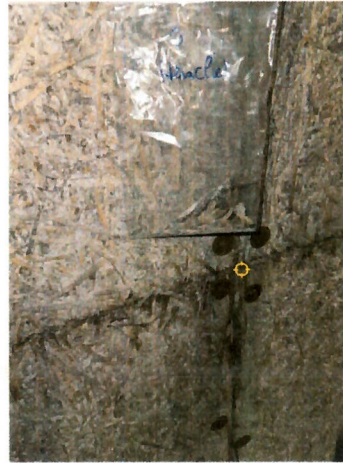
## Fiche 13: Heracliet zolder (staalname)

Geen asbest

| # | Type | Referentie | Resultaat |
|---|---|---|---|
| 13.1 | Puntmonster | 3 | Geen asbest |

| Opmerking | Betreft 2 met heracliet bezette wanden op zolder. De hoeveelheid is een schatting, er worden geen rechten verleend aan deze hoeveelheid. |
