# Asbestinventarisat attest

Windmolenstraat 45, 9450 Haaltert

Attestnummer : 20260602-000309.000

Uitgegeven op : 02.06.2026

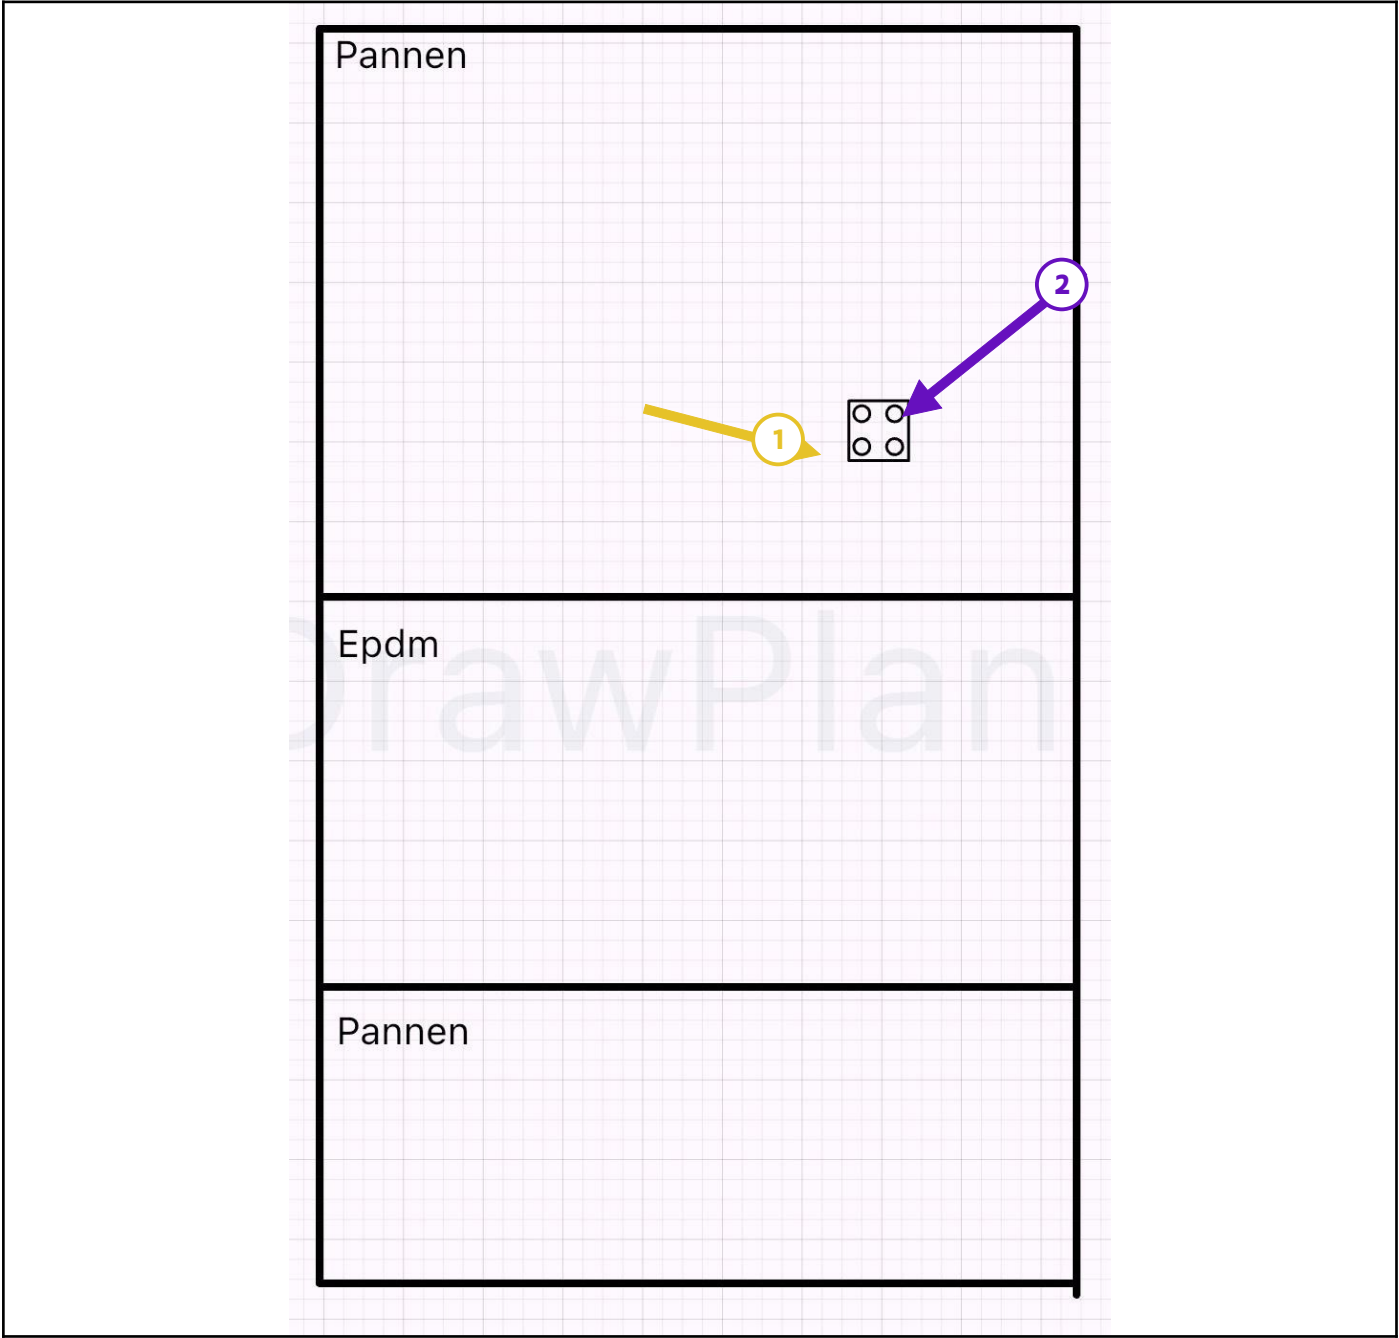
# Plan 1.1: Dakplan

| Beschrijving | Type | Actie |
|---|---|---|
| 1. cementering (niet bereikbaar voor staalname) | Asbestmateriaal | Zorgvuldig beheren |
| 2. Schouw op het dak (beperkingsfiche) | Beperking | - |

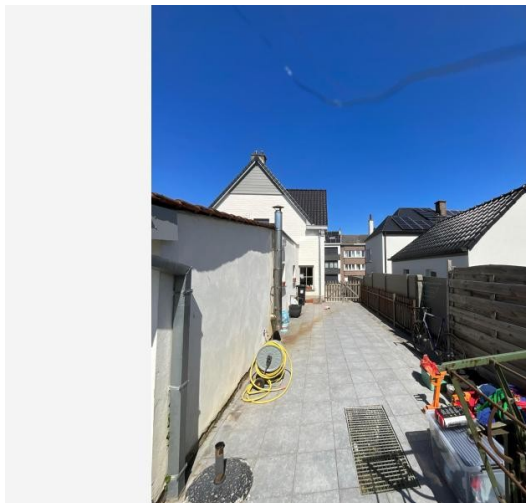
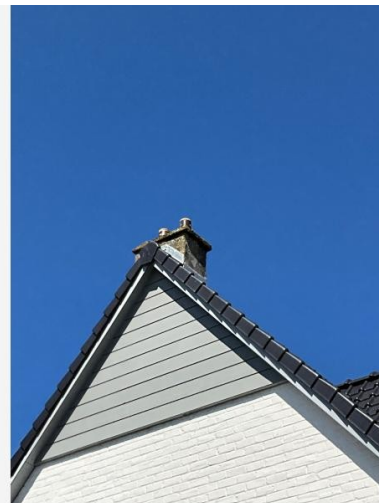
# Fiche 1: cementering (niet bereikbaar voor staalname)

Het asbestmateriaal valt onder de mijlpaal van 2040.

| Eindbeoordeling materiaalrisico | Laag materiaalrisico en/of verlaagde kans op vezelvrijgave |

| Asbestsoort (vezeltype) | Crocidoliet aanwezig |
| Toestand van het materiaal | Licht beschadigd, licht verweerd. Intacte calciumsilicaatplaat of materiaal met categorie 3-gebondenheid |

| Beschrijving | cementering (niet bereikbaar voor staalname) |
| Identificatiemethode | <p>De asbestdeskundige beoordeelt het materiaal als asbestverdacht en dus asbesthoudend, en dit zonder monstername.</p> <p>Motivatie: Er is een onderzoeksbepierking die monstername verhindert; De ruimte of het materiaal bevindt zich hoger dan 3,5 meter vanaf een vaste ondergrond.</p> |
| Opmerking | <p>Volgens het inspectieprotocol is een monstername van cementering verplicht om dit te identificeren als niet-asbesthoudend.</p> <p>De toepassing is niet bereikbaar voor monstername. De toepassing blijft asbestverdacht.</p> <p>De vermelde oppervlaktes en volumes betreffen een beredeneerde schatting. Er worden geen rechten verleend aan deze oppervlaktes/volumes.</p> |

Zorgvuldig beheren

- Hemelwater dat afspoelt van asbestcement daken of gevels kan asbestdeeltjes bevatten. Gebruik het enkel voor gesloten circuits (bv. spoelen toiletten). Reinig na het vervangen van het dak of de gevel de dakgoten en regenwaterput of -ton om asbesthoudend sediment of slib te verwijderen
- Voer bijkomende staalname(s) uit.

- Hermetische zone (erkend asbestverwijderaar)  
HZ erkend asbestverwijderaar

Cementering wordt verwijderd tot op de draagmuur, dit is een losgebonden toepassing en dient verwijderd te worden in een hermetische zone. Voer bijkomende staalnames uit om bepaalde zones uit te sluiten.

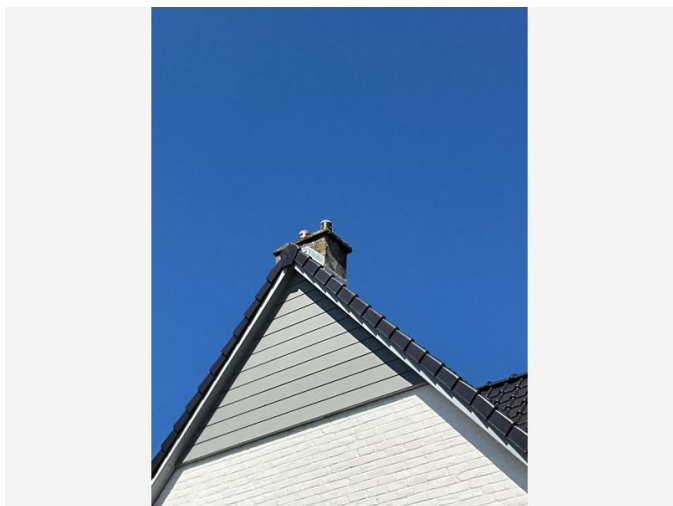
**Reden:** Het te onderzoeken materiaal situeert zich hoger dan 3,50 m te rekenen vanaf een veilige ondergrond

**Uitleg van de asbestdeskundige:** Bij werken (dak of reiniging schouw) kan een stelling geplaatst worden, het is niet duidelijk of er asbestverdachte materialen aanwezig zijn in/rond de schouw.

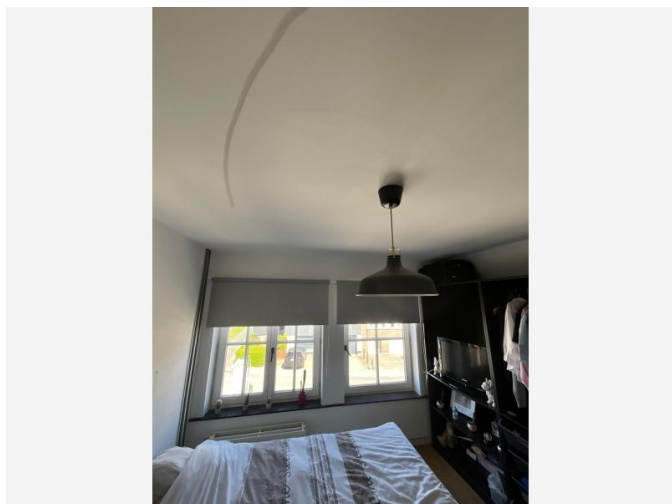
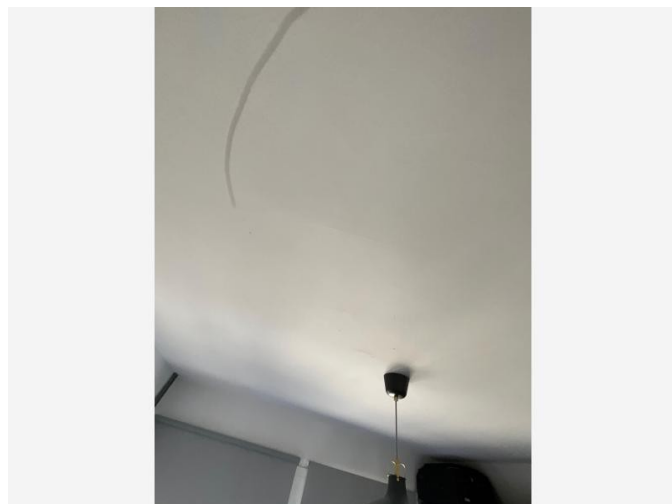
Plafonds zijn afgewerkt met valse plafonds in plaatmateriaal. Het is niet duidelijk of er pleisterwerk of ander verdacht asbestmateriaal aanwezig is achter / op deze valse plafonds, het is aangewezen om bijkomend onderzoek uit te voeren bij werken. Zonder destructieve handeling is het niet mogelijk om na te gaan of er asbesthoudende materialen aanwezig zijn achter de plafond afwerking. Als bij sloop of renovatie blijkt dat er achter deze plafonds nog pleisterwerk of asbest verdachte toepassingen aanwezig zijn, moet dit bemonsterd worden.

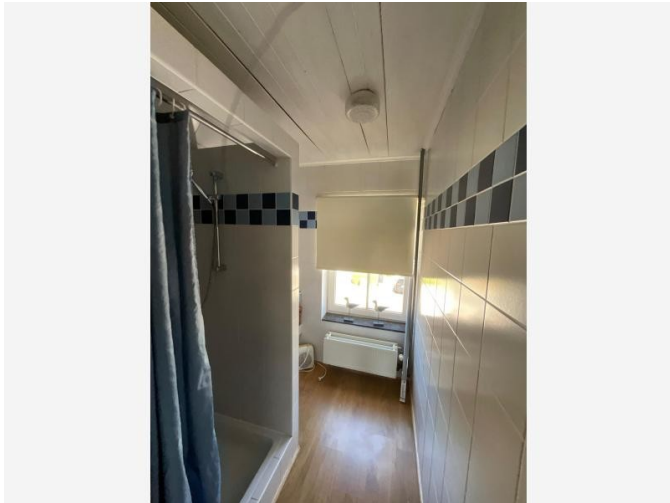
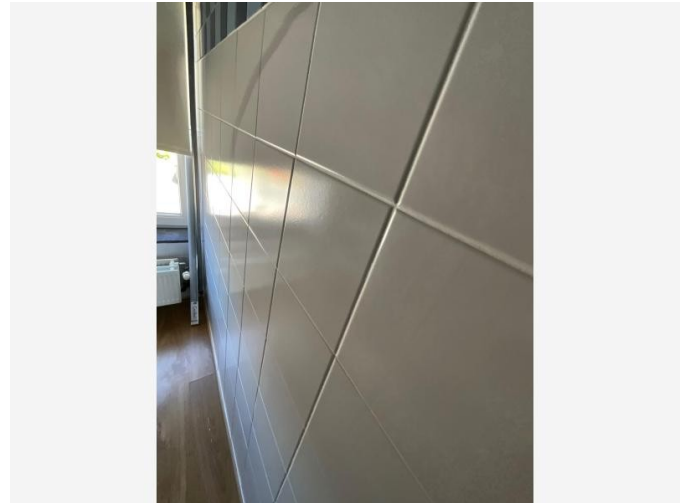
| Basis voor advies | De asbestdeskundige beoordeelt het materiaal als asbesthoudend op basis van een beoordeling met het blote oog. |

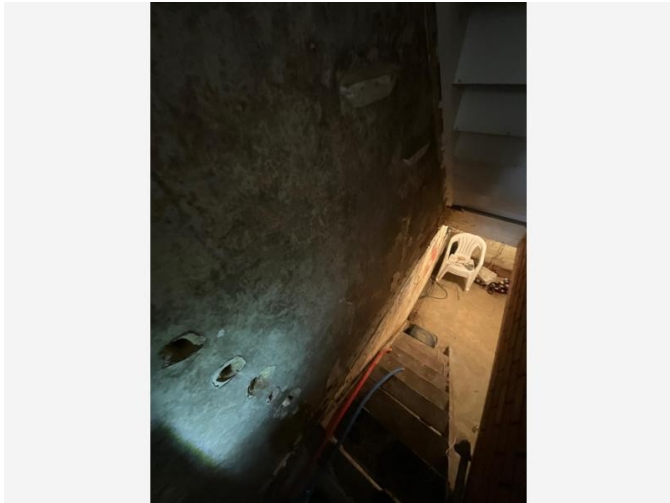
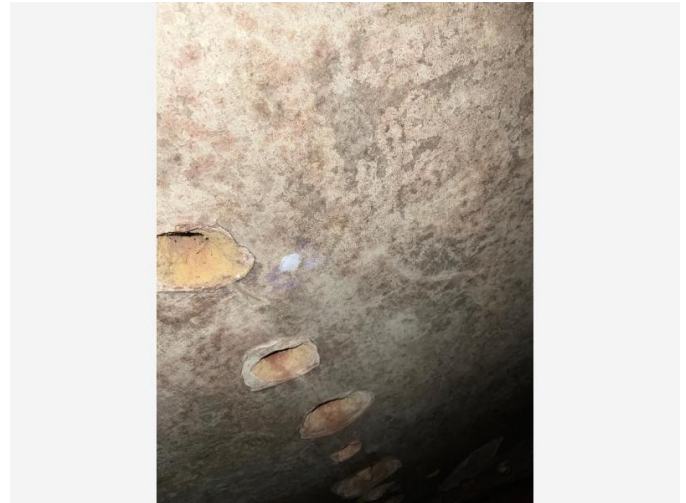
Geen asbest

| # | Type | Referentie | Resultaat |
|---|---|---|---|
| 5.1 | Mengmonster | 01 | Geen asbest |

| Opmerking | <p>Volgens het inspectieprotocol is een monstername van het pleisterwerk verplicht om dit te identificeren als niet-asbesthoudend.</p> <p>Locatie staalnames: individuele ruimte:slaapkamer / natte ruimte:Keuken/ stookplaats:niet bepleisterd / traphal: kelder</p> <p>De vermelde oppervlaktes en volumes betreffen een beredeneerde schatting. Er worden geen rechten verleend aan deze oppervlaktes/volumes. De dikte is een schatting die voorkomt uit de monsterplaatsen en is daarom niet altijd representatief.</p> |

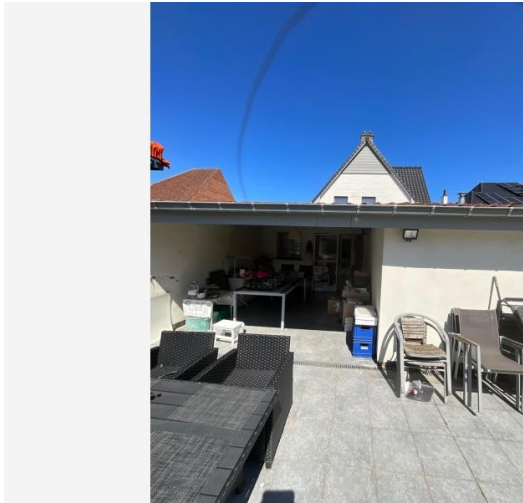
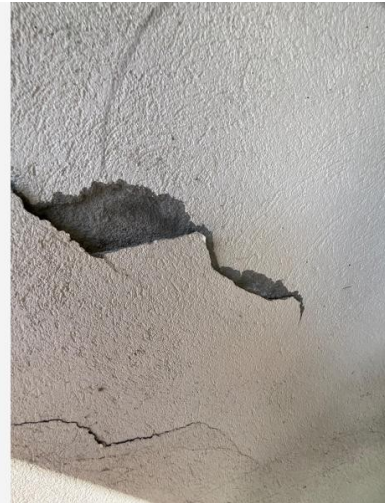
## Fiche 6: Crepi buitentoepassing (met staalname)

Geen asbest

| # | Type | Referentie | Resultaat |
|---|---|---|---|
| 6.1 | Mengmonster | 02 | Geen asbest |

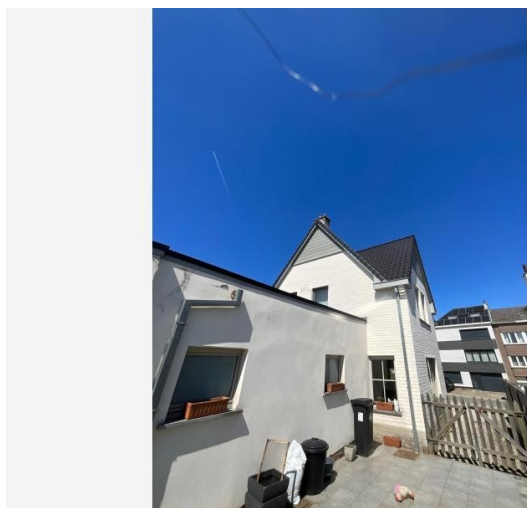
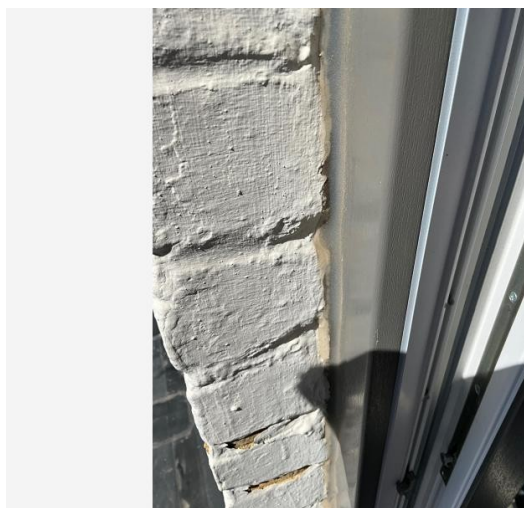
### Fiche 7: Kit niet verdacht (visueel vastgesteld)

| Beschrijving | Notitie | Terug te vinden op plannen |
|---|---|---|
| Fiche 7: Kit niet verdacht (visueel vastgesteld) | De gebruikte siliconen kit is niet asbestverdacht | - |

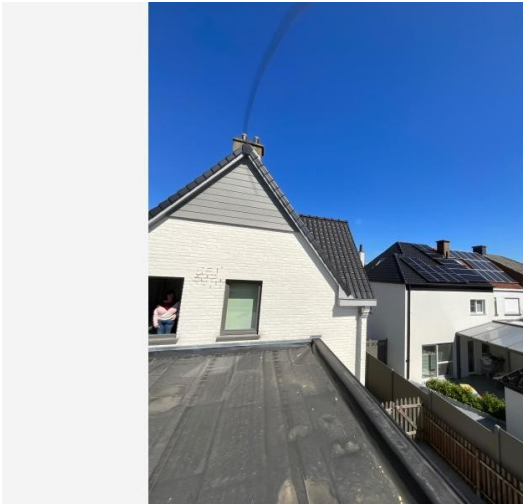
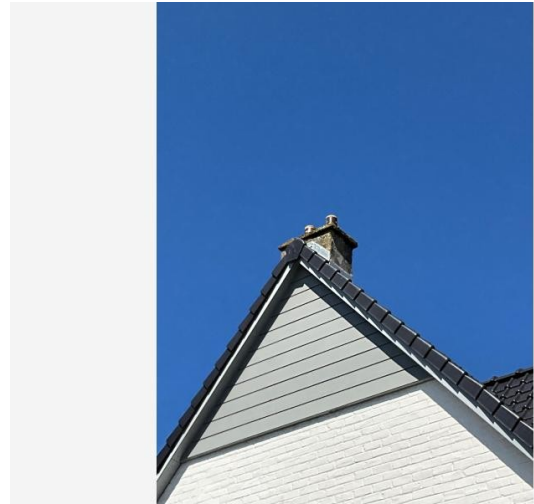
## Fiche 8: Dakbedekking niet verdacht.

| Beschrijving | Notitie | Terug te vinden op plannen |
|---|---|---|
| Fiche 8: Dakbedekking niet verdacht. | De dakbedekking wordt gecontroleerd. deze bestaat uit pannen en epdm en bevat geen asbest verdachte materialen. | Plan 1.2: Dakplan<br>Plan 2.1: Tuinhuis plan |

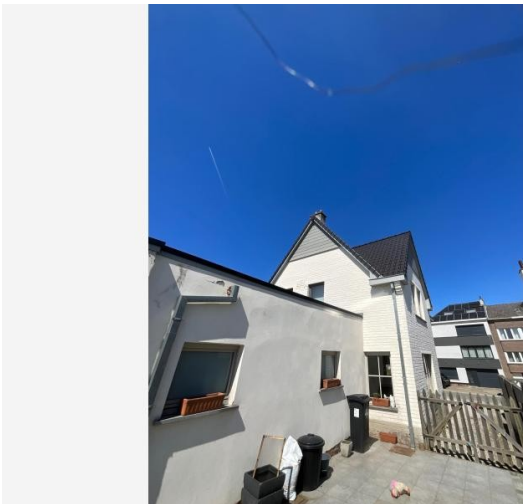
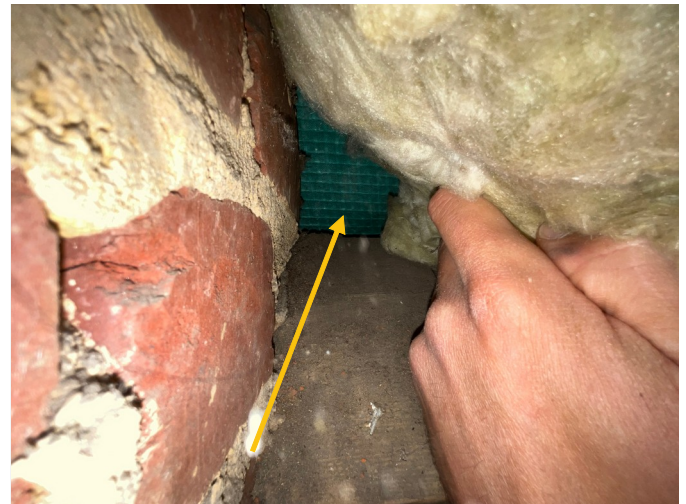
## Fiche 9: Onderdak niet verdacht

| Beschrijving | Notitie | Terug te vinden op plannen |
|---|---|---|
| Fiche 9: Onderdak niet verdacht | <p>Het dak werd gecontroleerd (via een dakraam ,optillen van een dakpan). Er is geen verdacht onderdak vastgesteld .</p> <p>Deze handeling is een steekproef , er is geen garantie dat het volledige dak met éénzelfde materiaal is opgebouwd. Dit kan enkel via destructief onderzoek vastgesteld worden.</p> | - |

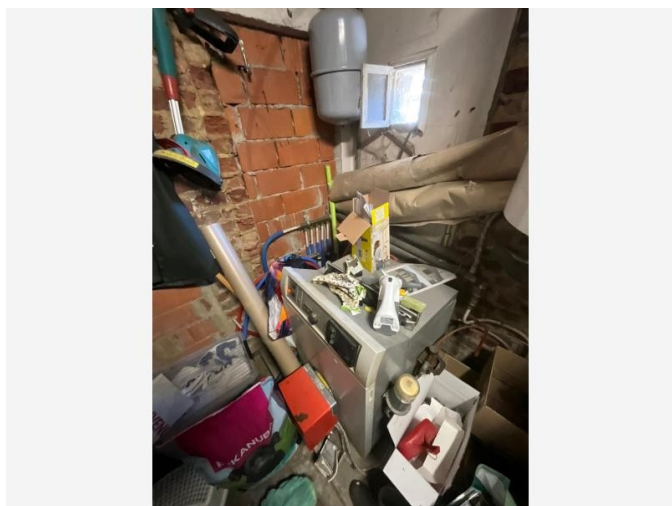
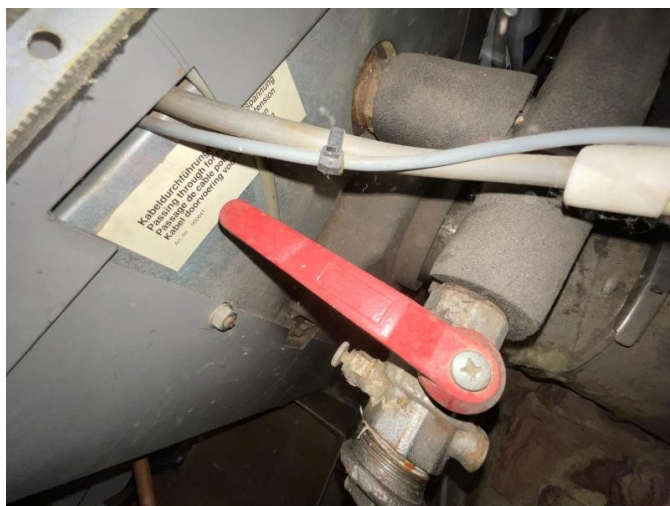
### Fiche 10: HVAC-installatie: staat niet vermeld in het IAD bronnenboek

| Beschrijving | Notitie | Terug te vinden op plannen |
|---|---|---|
| Fiche 10: HVAC-installatie: staat niet vermeld in het IAD bronnenboek | De ketel werd opgezocht in het IAD Online bronnenboek, er zijn geen resultaten gevonden . Laat de ketel controleren door een opgeleid techniek (basis 8u asbest) | Plan 1.7: Glv |
