# Asbestinventarisatetest

Meersstraat 58, 1770 Liedekerke

Attestnummer : **20230629-000196.000**

**Niet-asbestveilig**

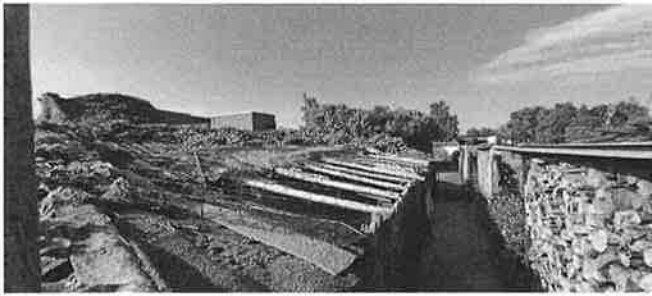
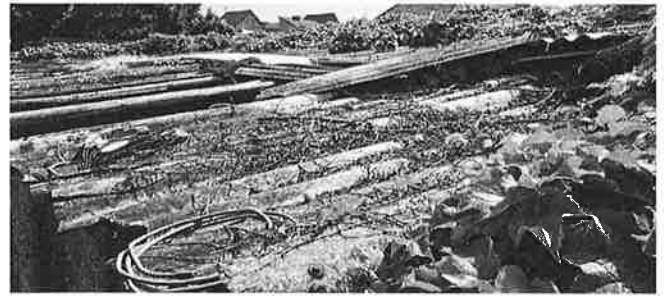
| Eindbeoordeling materiaalarisico | Hoog materiaalarisico en/of hoge kans op vezelvrijgave |

| Asbestsoort (vezeltype) | Crocidoliet aanwezig |
| Toestand van het materiaal | Zwaar beschadigd, zwaar verweerd |

| Beschrijving | golfplaten |
| Asbestmateriaal | Dak- en gevelbekleding - Golfplaat |
| Hoeveelheid (oppervlakte - aantal) | • 60,00 m <sup>2</sup> - 1 stuk |

**Dringend verwijderen**

- Verwijder dit asbestmateriaal zo snel mogelijk. Volg de toestand goed op.
- Hemelwater dat afspoelt van asbestcement daken of gevels kan asbestdeeltjes bevatten. Gebruik het enkel voor gesloten circuits (bv. spoelen toiletten). Reinig na het vervangen van het dak of de gevel de dakgoten en regenwaterput of -ton om asbesthoudend sediment of slib te verwijderen

- Eenvoudige handelingen: mag via doe-het-zelf of door werknemer(s) met opleidingsattest eenvoudige handelingen  
Deze toepassing kan met eenvoudige handelingen verwijderd worden door een doe-het-zelver of een professional die beschikt over het opleidingsattest 'Asbestverwijdering eenvoudige handelingen'. Bij het verwijderen moet steeds rekening worden gehouden met alle milieu- en veiligheidsvoorschriften.

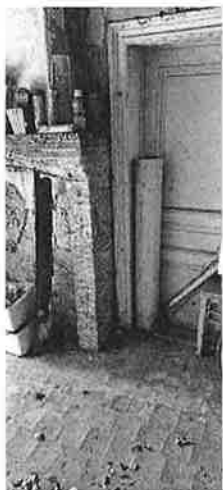
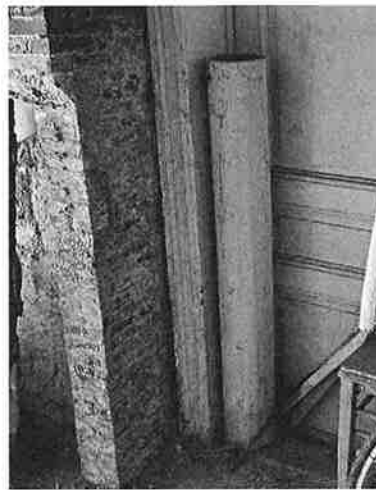
| Beschrijving | buis |
| Type afvalstof | Betreft stock-voorraad of gedemonteerde asbestmaterialen |
| Hoeveelheid (gewicht - aantal) | <ul style="list-style-type: none"><li>• 15,00 kg - 1 stuk</li></ul> |

**Dringend verwijderen**

- Verwijder het asbestafval.

- Eenvoudige handelingen: mag via doe-het-zelf of door werknemer(s) met opleidingsattest eenvoudige handelingen  
U kunt het asbesthoudend afval afvoeren naar het recyclagepark. U dient het te verpakken in een dubbele plastic zak, een asbestzak of aangepaste asbestfolie. Zo vermijdt u stofvorming en breuken tijdens het transport. Met het asbestafval kunt u ook terecht bij een geregistreerde asbestinzamelaar. Deze komt langs om het afval op te halen en af te voeren naar een vergunde verwerkingsinstallatie. Dit is vooral interessant voor grotere hoeveelheden asbestafval. U kunt ook kiezen voor een ophaling door de gemeente. De ophaling gebeurt met aangepaste asbestzakken of containers met een bigbag.

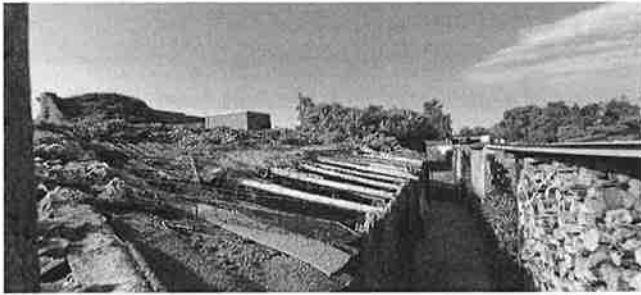
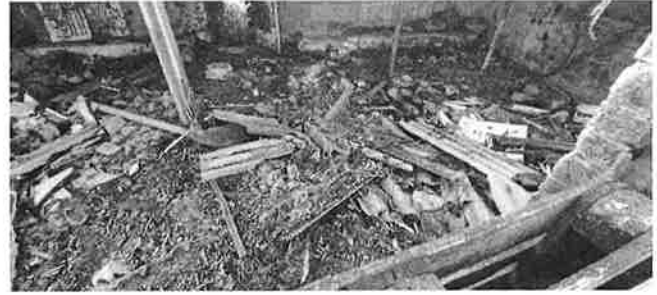
| Beschrijving | verontreinigde bodem |
| Type afvalstof | Betreft resten (contaminatie) van verwerking of beschadiging |
| Type resten (contaminatie) | <ul style="list-style-type: none"><li>• Stof, deeltjes &lt; 4 mm, flinters, gruis (los, opliggend)</li><li>• Stof, deeltjes &lt; 4 mm, flinters, gruis (vermengd in materiaal)</li><li>• Stukken, fragmenten (los, opliggend)</li><li>• Stukken, fragmenten (vermengd in materiaal)</li></ul> |
| Bron van de resten | golfplaten |
| Hoeveelheid (gewicht - aantal) | <ul style="list-style-type: none"><li>• 100,00 kg - 1 stuk</li></ul> |

**Dringend verwijderen**

- Scherm in afwachting van verwijdering het asbestafval af van luchtstromingen en verstoring: bijvoorbeeld door het te verpakken, te fixeren, af te dekken, signalisatie - afbakening aan te brengen, ....
- Verwijder het asbestafval.
- Vermijd het bewerken of het intensief betreden (belopen, rijden, ...) van de verontreinigde zone. Is dit niet mogelijk vraag dan advies aan een erkend bodemsaneringsdeskundige voor verdere maatregelen.

- Eenvoudige handelingen: enkel door erkend asbestverwijderaar  
Dit asbesthoudend afval is best te verwijderen door een erkend asbestverwijderaar via een handpicking methode.

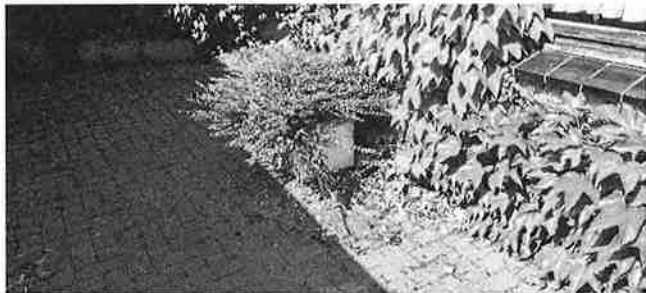
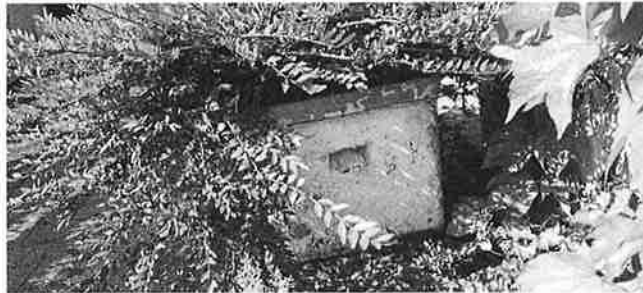
| Eindbeoordeling materiaalarisico | Verhoogd materiaalarisico en/of verhoogde kans op vezelvrijgave |

| Asbestsoort (vezeltype) | Crocidoliet aanwezig |
| Toestand van het materiaal | Matig beschadigd, matig verweerd |

| Beschrijving | bloembak |

Verwijderen

- Verwijder dit asbestmateriaal zo snel mogelijk. Volg de toestand goed op.

- Eenvoudige handelingen: mag via doe-het-zelf of door werknemer(s) met opleidingsattest eenvoudige handelingen  
Deze toepassing kan met eenvoudige handelingen verwijderd worden door een doe-het-zelver en afgevoerd worden naar het recyclagepark of een erkend asbestverwerker.

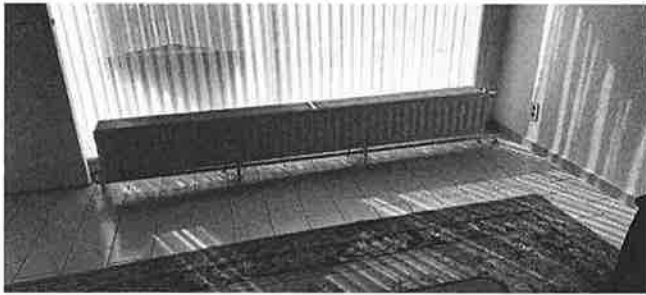
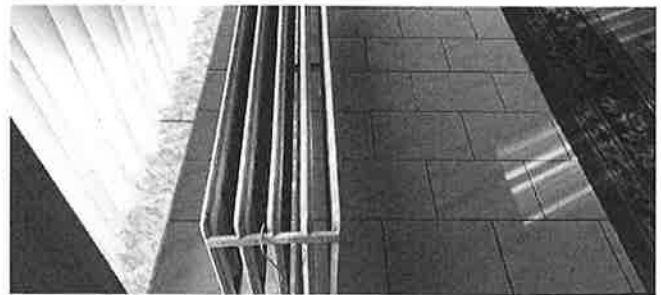
| Eindbeoordeling materiaalrisico | Zeer laag materiaalrisico en/of zeer lage kans op vezelvrijgave |

| Asbestsoort (vezeltype) | Alleen chrysotiel |
| Toestand van het materiaal | Licht beschadigd, licht verweerd. Intact materiaal type Pical – asbestboard of categorie III 'gebondenheid' |

| Beschrijving | radiatoren |
| Asbestmateriaal | Pakking, dichting |

Zorgvuldig beheren

- Zorg voor een veilig beheer en verwijder dit asbestmateriaal wanneer het bij werken eenvoudig bereikbaar wordt. Controleer de toestand jaarlijks op wijzigingen.

- Eenvoudige handelingen: mag via doe-het-zelf of door werknemer(s) met opleidingsattest eenvoudige handelingen  
Deze toepassing kan met eenvoudige handelingen verwijderd worden door een doe-het-zelfer en afgevoerd worden naar een erkend asbestverwerker. U dient het te verpakken in een dubbele plastic zak, een asbestzak of aangepaste asbestfolie. Zo vermijdt u stofvorming en breuken tijdens het transport. Bij het verwijderen moet steeds rekening worden gehouden met alle milieu- en veiligheidsvoorschriften.

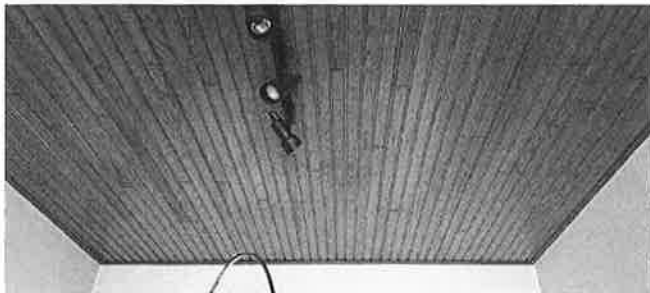
## Fiche 6: afwerking plafonds

Alle plafonds in de woning zijn afgewerkt met niet verdachte materialen. (hout, platen uit karton)

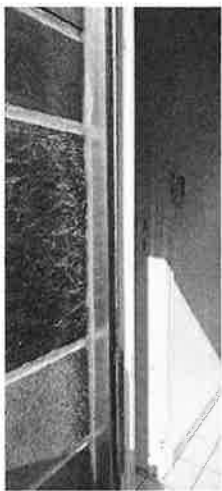
# Fiche 7: kitwerk rond schrijnwerk

Het kitwerk rond het schrijnwerk is recent aangebracht. Het is doorzichtig en soepel.

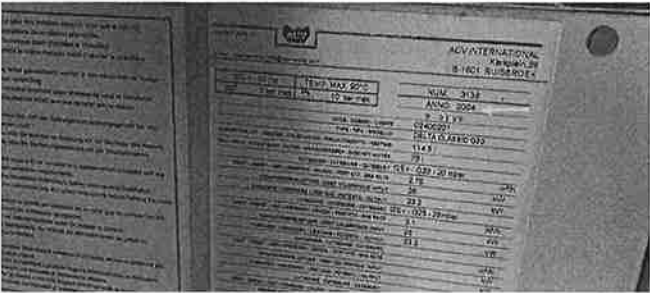
De brander dateert uit 2004.

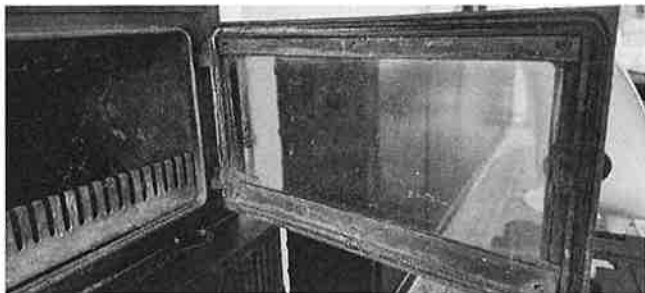
De koord in de kachel is van keramische makelij.

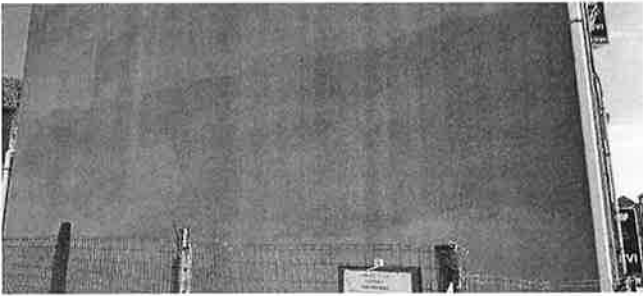
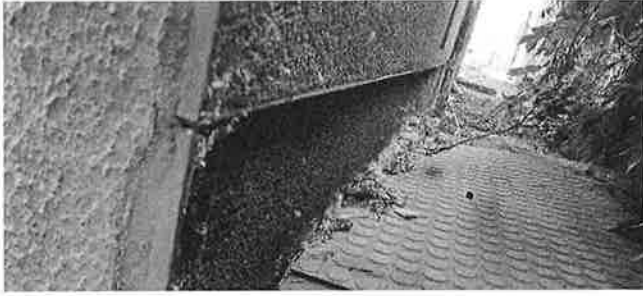
Geen asbest

| # | Type | Referentie | Resultaat |
|---|---|---|---|
| 10.1 | Puntmonster | ID3 | Geen asbest |

| Beschrijving | crepi |

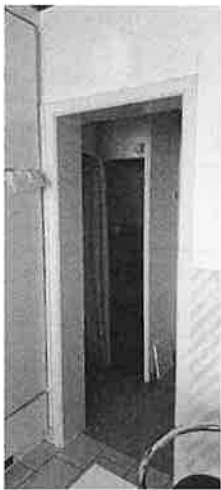
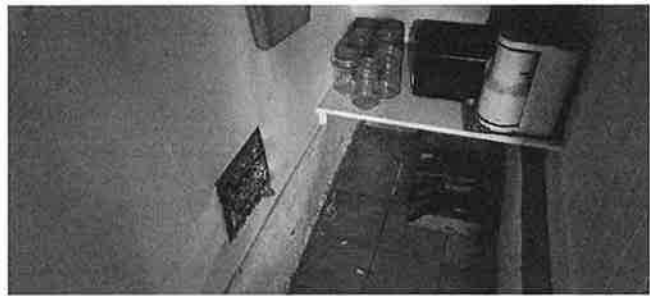
## Fiche 12: Pleisterwerk muur

Geen asbest

| # | Type | Referentie | Resultaat |
|---|---|---|---|
| 12.1 | Mengmonster | ID1 | Geen asbest |

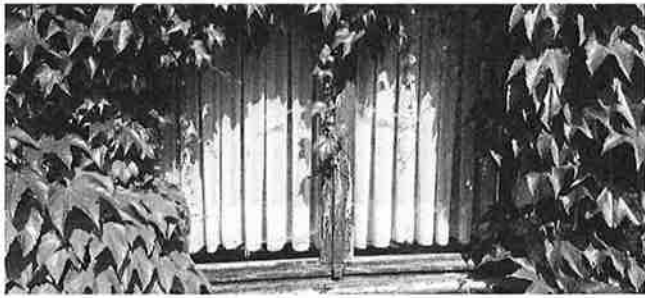
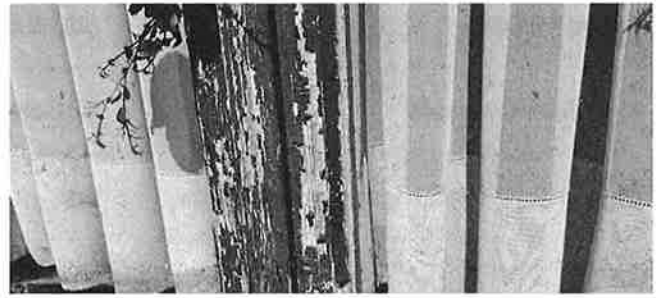
## Fiche 11: mastiek schrijnwerk-glas

Geen asbest

| # | Type | Referentie | Resultaat |
|---|---|---|---|
| 11.1 | Puntmonster | ID4 | Geen asbest |

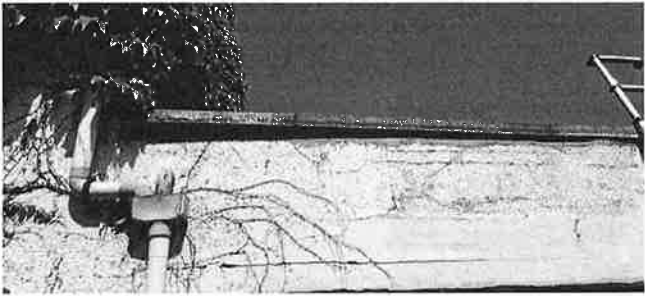
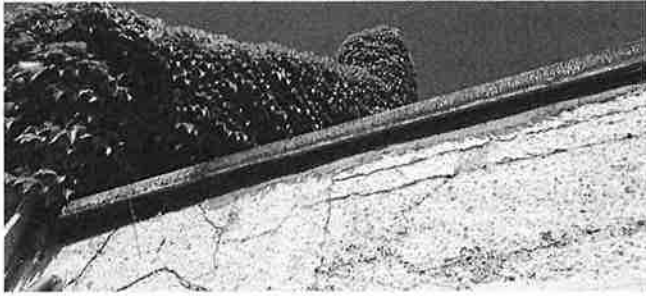
Geen asbest.

| # | Type | Referentie | Resultaat |
|---|---|---|---|
| 13.1 | Puntmonster | ID5 | Geen asbest |

| Beschrijving | deksteen |

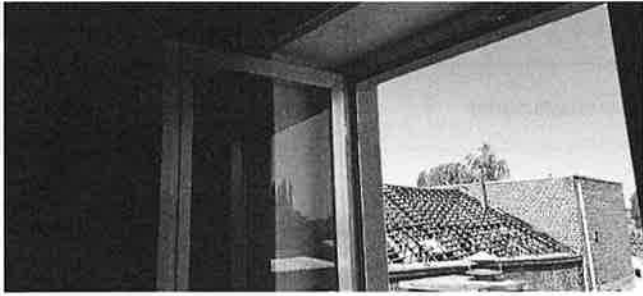
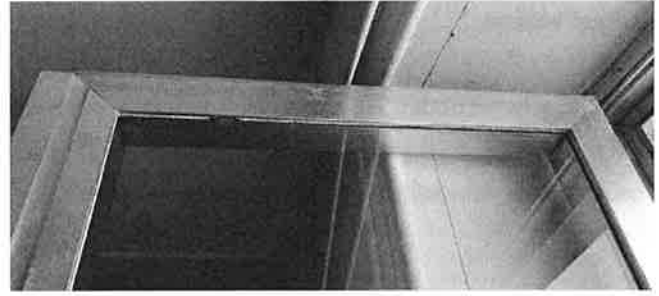
## Fiche 14: mastiek schrijnwerk-glas

Geen asbest

| # | Type | Referentie | Resultaat |
|---|---|---|---|
| 14.1 | Puntmonster | ID2 | Geen asbest |
