# Asbestinventarisatetest

Peechoopstraat 76, 1770 Liedekerke

Attestnummer : 20260612-000259.000

**Niet-asbestveilig**

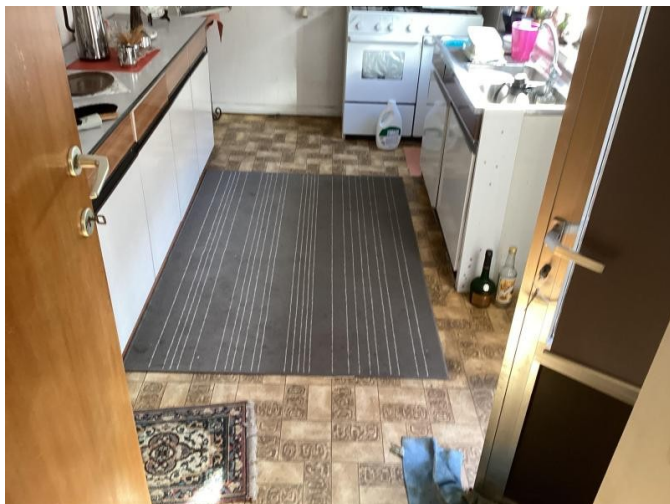
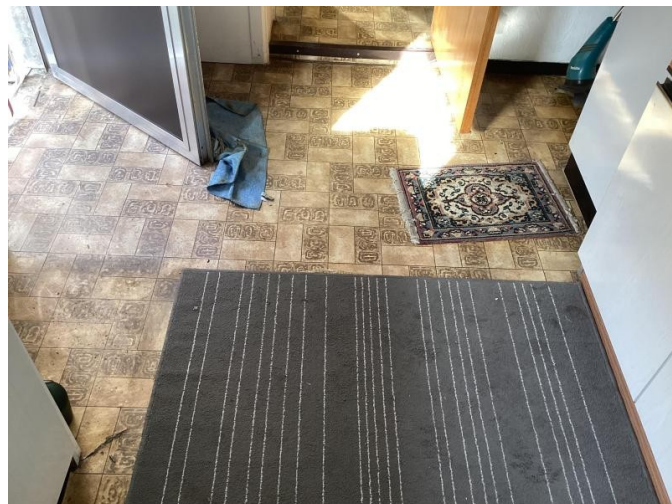
Het asbestmateriaal valt onder de mijlpaal van 2034.

Verwijderen

| Eindbeoordeling materiaalisico | Laag materiaalisico en/of verlaagde kans op vezelvrijgave |

| Gebondenheid | Categorie 2: niet-hechtgebonden met matrix |
| Asbestsoort (vezeltype) | Alleen chrysotiel aanwezig |
| Asbestconcentratie | Hoog ( $\geq 50\%$ ) |
| Toestand van het materiaal | Onbeschadigd, niet verweerd |

| Beschrijving | Vloerzeil |

- Zorg voor een veilig beheer. Vermijd het beschadigen van het asbestmateriaal. Controleer de toestand jaarlijks op wijzigingen.

- Hermetische zone (erkend asbestverwijderaar)  
Deze asbesttoepassing mag niet worden verwijderd door een particulier of door een doe-het-zelver. Dit met de reden dat het over niet-hechtgebonden asbesttoepassing gaat die tevens niet kan verwijderd worden aan de hand van eenvoudige handelingen. Bekijk hieromtrent zeker onderstaande link en het Codex boek VI

Daarom dient de verwijdering te worden gedaan door een erkend asbestverwijderaar die moet gebruik maken van een Hermetische Zone. Deze zorgt ervoor te zorgen dat asbestvezels de omliggende gebieden niet besmetten tijdens het verwijderingsproces.

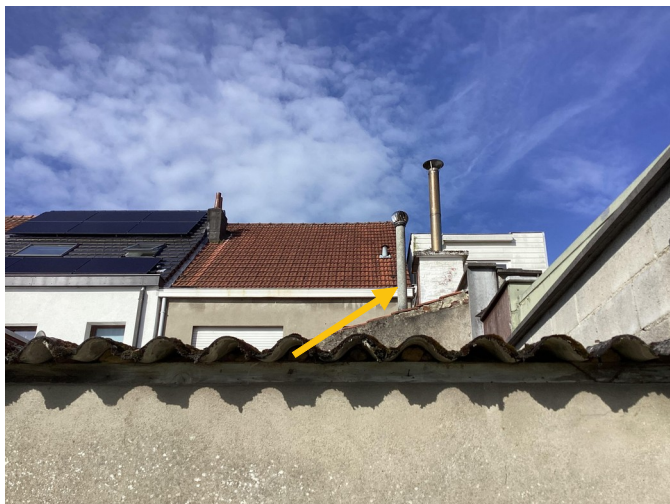
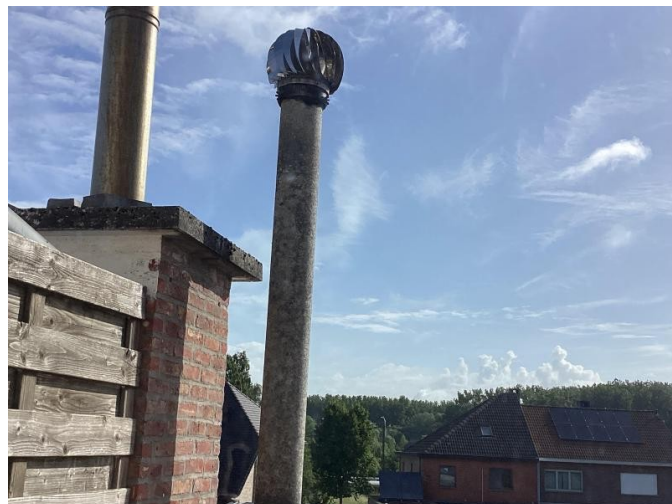
Het asbestmateriaal valt onder de mijlpaal van 2034.

Verwijderen

| Eindbeoordeling materiaalrisico | Verhoogd materiaalrisico en/of verhoogde kans op vezelvrijgave |

| Gebondenheid | Categorie 1: hechtgebonden in oorsprong |
| Asbestsoort (vezeltype) | Crocidoliet aanwezig |
| Asbestconcentratie | Laag (< 50%) |
| Toestand van het materiaal | Matig beschadigd, matig verweerd |

| Beschrijving | Rookgaskanaal buite |

- Zorg voor een veilig beheer. Vermijd het beschadigen van het asbestmateriaal. Controleer de toestand jaarlijks op wijzigingen.
- Voer bijkomende staalname(s) uit.

- Eenvoudige handelingen: mag via doe-het-zelf of door werknemer(s) met opleidingsattest eenvoudige handelingen  
Deze toepassing kan door een aannemer die over een opleidingsattest eenvoudige handelingen beschikt of door een particulier (doe-het-zelf), verwijderd worden indien er geen verhoogd risico op vrijgave van asbestvezels (max. concentratie 0,01 vezels/cm<sup>3</sup> - CODEX Art. VI.3-54) ontstaat en de toepassing voorafgaand wordt gefixeerd/bevochtigd; de individuele elementen zonder machinale werktuigen (boormachine, slijpschijf, hogedrukreiniger,...) en zonder breken of gooien een voor een losgemaakt worden; en ten slotte dubbel en luchtdicht verpakt weggevoerd worden naar een erkend afvalpunt (recyclagepark).

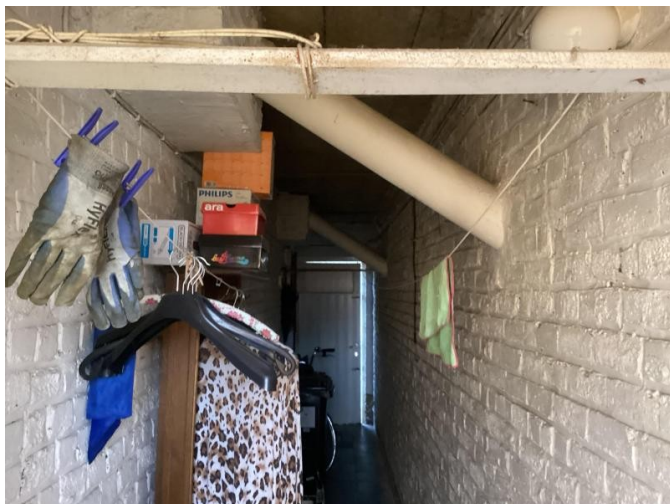
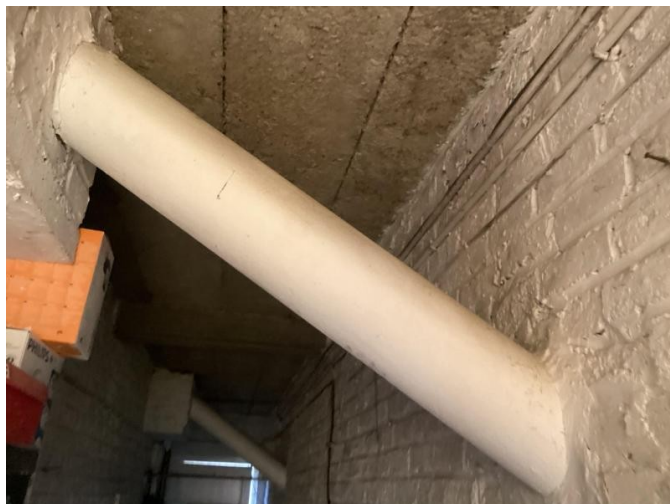
Het asbestmateriaal valt onder de mijlpaal van 2040.

Verwijderen

- Eenvoudige handelingen: mag via doe-het-zelf of door werknemer(s) met opleidingsattest eenvoudige handelingen  
Deze toepassing kan door een aannemer die over een opleidingsattest eenvoudige handelingen beschikt of door een particulier (doe-het-zelf), verwijderd worden indien er geen verhoogd risico op vrijgave van asbestvezels (max. concentratie 0,01 vezels/cm<sup>3</sup> - CODEX Art. VI.3-54) ontstaat en de toepassing voorafgaand wordt gefixeerd/bevochtigd; de individuele elementen zonder machinale werktuigen (boormachine, slijpschijf, hogedrukreiniger,...) en zonder breken of gooien een voor een losgemaakt worden; en ten slotte dubbel en luchtdicht verpakt weggevoerd worden naar een erkend afvalpunt (recyclagepark).

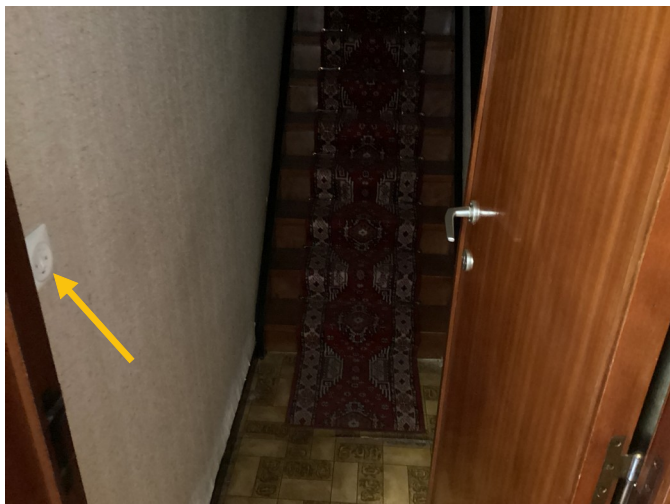
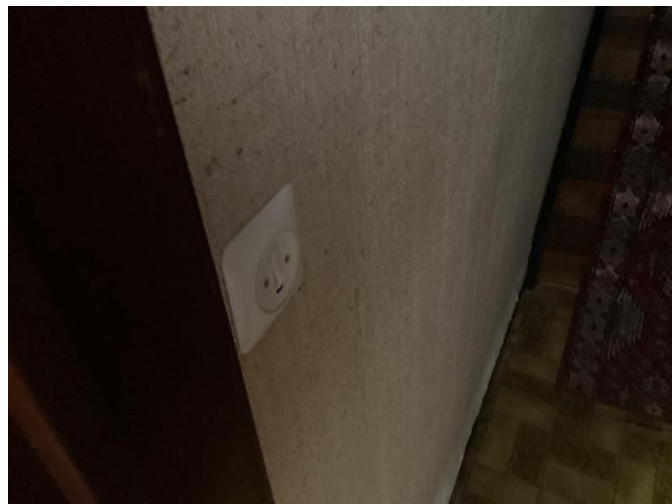
| Opmerking | De hoeveelheid is een zo nauwkeurig mogelijke opmeting. Hieraan kunnen evenwel geen rechten worden ontleend. Monstername niet uitgevoerd wegens risico op beschadiging van een elektrisch component en mogelijke blootstelling aan spanning of storingen in de elektrische installatie. |

- Eenvoudige handelingen: mag via doe-het-zelf of door werknemer(s) met opleidingsattest eenvoudige handelingen  
Deze toepassing kan door een aannemer die over een opleidingsattest eenvoudige handelingen beschikt of door een particulier (doe-het-zelf), verwijderd worden indien er geen verhoogd risico op vrijgave van asbestvezels (max. concentratie 0,01 vezels/cm<sup>3</sup> - CODEX Art. VI.3-54) ontstaat en de toepassing voorafgaand wordt gefixeerd/bevochtigd; de individuele elementen zonder machinale werktuigen (boormachine, slijpschijf, hogedrukreiniger,...) en zonder breken of gooien een voor een losgemaakt worden; en ten slotte dubbel en luchtdicht verpakt weggevoerd worden naar een erkend afvalpunt (recyclagepark).

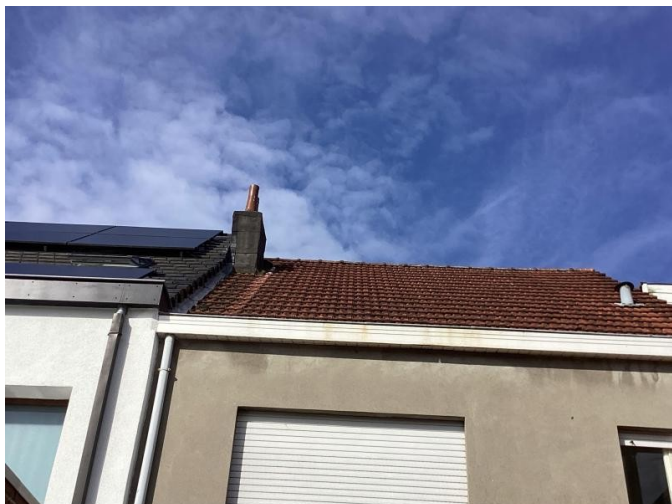
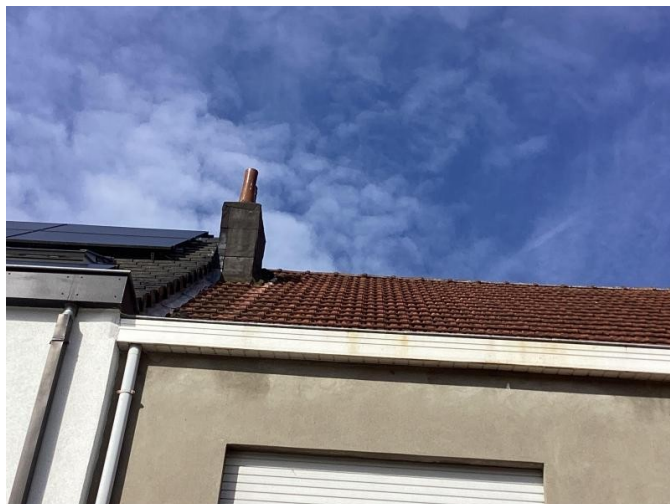
| Identificatiemethode | <p>De asbestdeskundige beoordeelt het materiaal als asbestverdacht en dus asbesthoudend, en dit zonder monstername.</p> <p>Motivatie: Er is een onderzoeksbeperring die monstername verhindert; De ruimte of het materiaal bevindt zich hoger dan 3,5 meter vanaf een vaste ondergrond.</p> |

- \* Vermijd stof door het asbest te bevochtigen of te fixeren. Dat doet u door water te vernevelen of door een aangepast fixeermiddel te gebruiken.
  - \* Eenvoudige handelingen houdt in dat de toepassing niet verder gebroken, verder vergruisd of beschadigd mag worden.

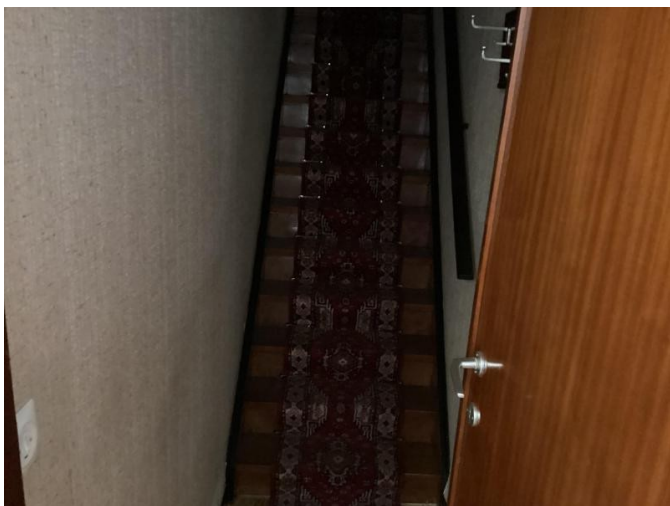
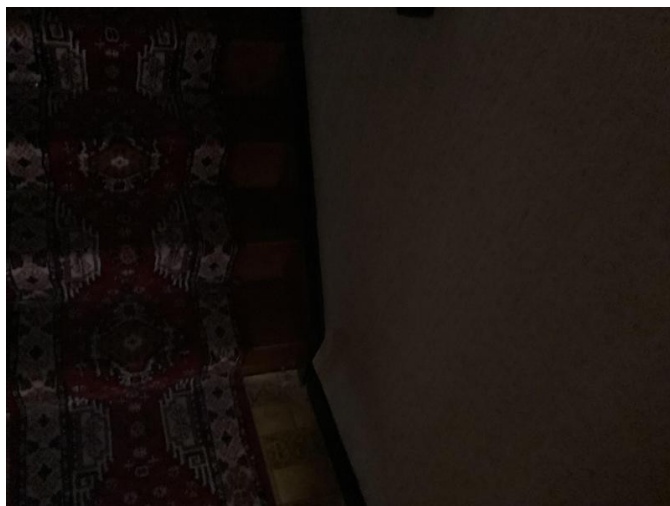
## Fiche 14: Pleisterwerk muren

Geen asbest

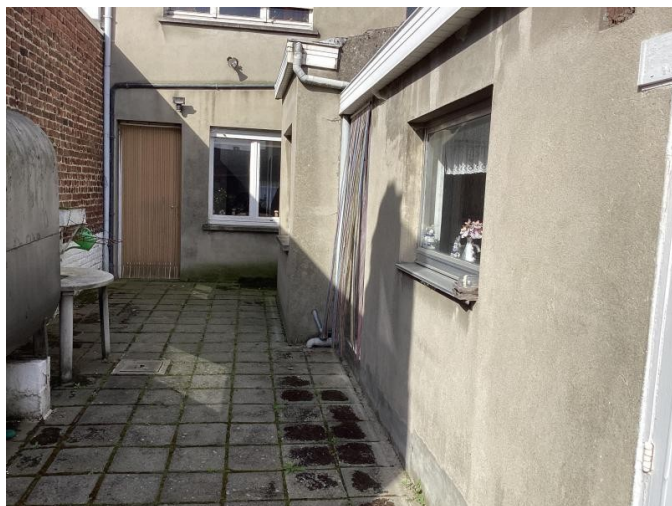
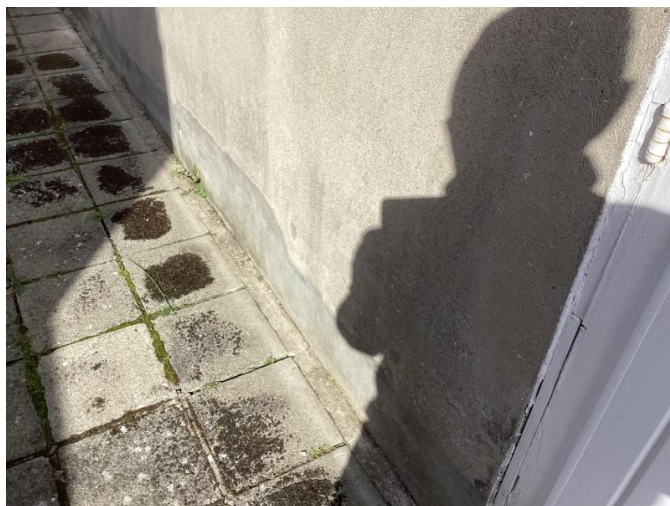
## Fiche 15: Smeerlaag achtergevels

Geen asbest

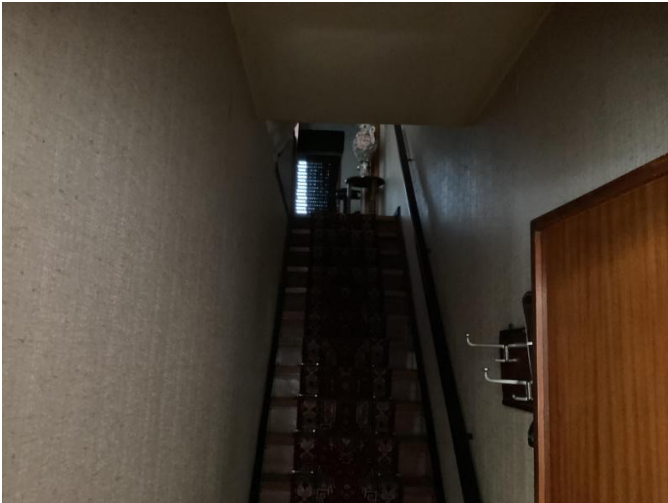
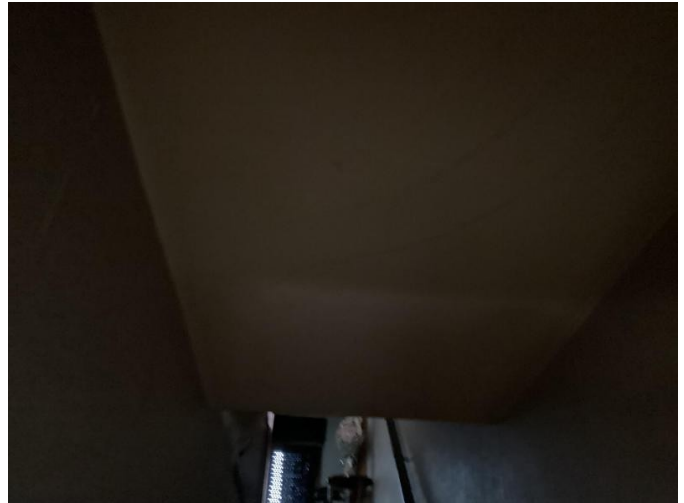
## Fiche 16: Pleisterwerk plafonds

Geen asbest

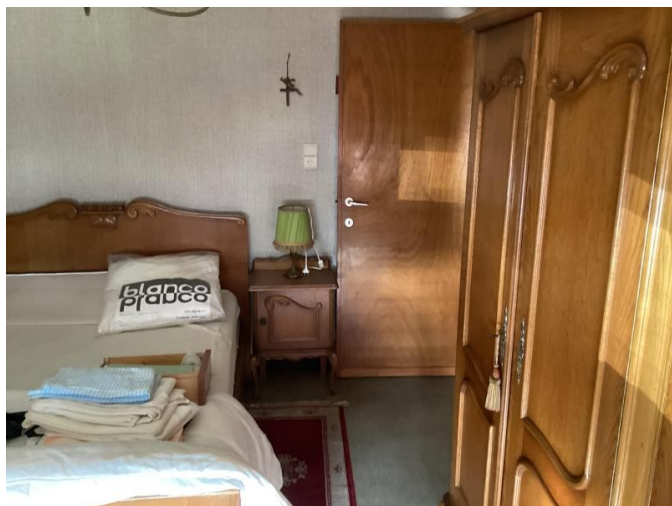
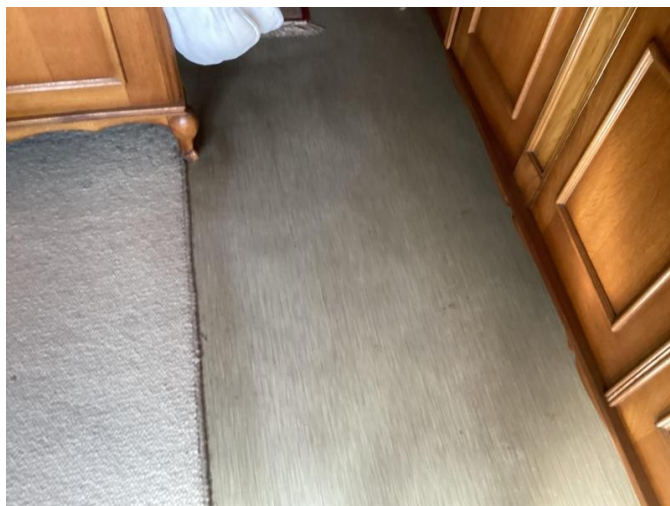
## Fiche 17: Vloerzeil slaapkamers

Geen asbest

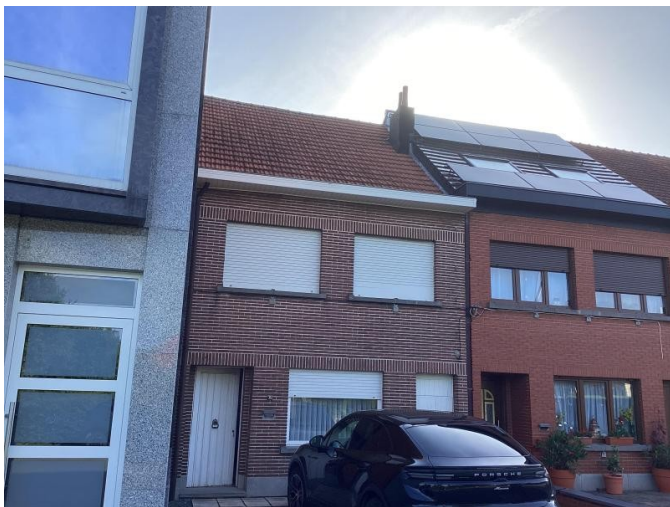
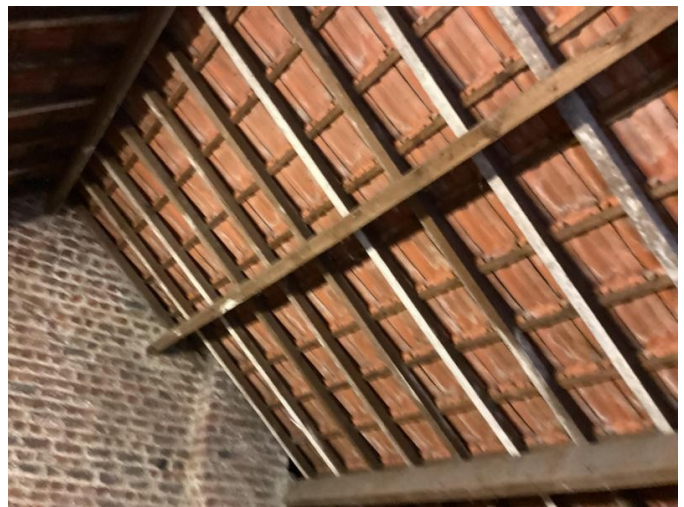
### Fiche 18: Dakbedekking bestaande uit pannen (niet verdacht)

| Beschrijving | Notitie | Terug te vinden op plannen |
|---|---|---|
| Fiche 18: Dakbedekking bestaande uit pannen (niet verdacht) | De dakbedekking is niet-asbestverdacht. | - |

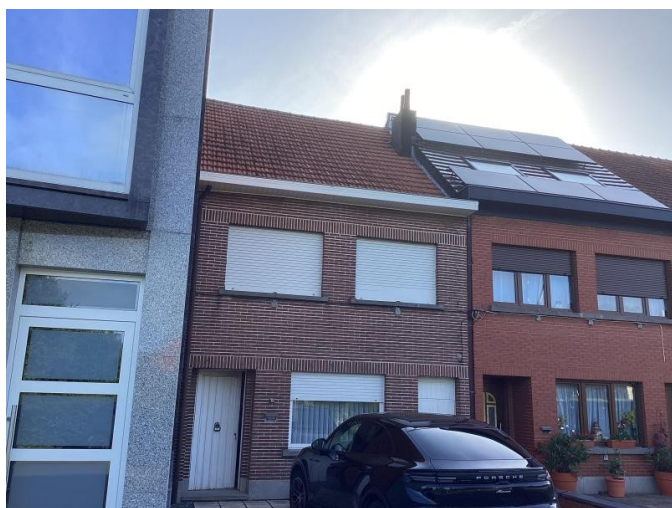
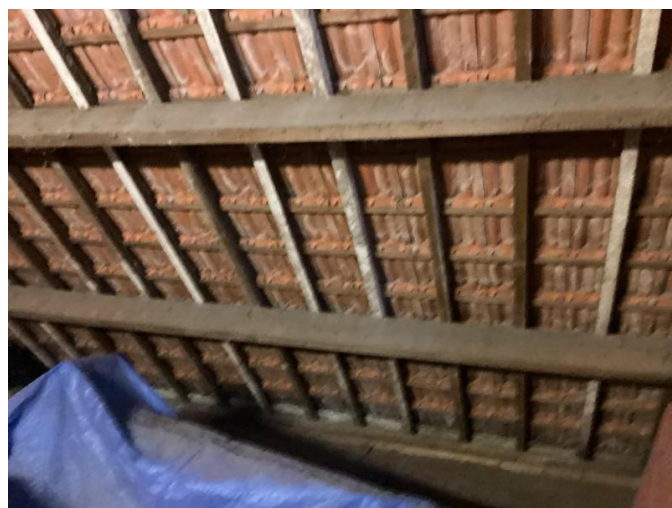
### Fiche 22: Geen asbestverdacht onderdak aangetroffen

| Beschrijving | Notitie | Terug te vinden op plannen |
|---|---|---|
| Fiche 22: Geen asbestverdacht onderdak aangetroffen | Na het optillen van een pan werd geen asbestverdacht onderdak aangetroffen. Dit betekent niet dat er geen onderdak aanwezig kan zijn op plaatsen die niet gecontroleerd werden. Bij werken, laat een eventueel aangetroffen onderdak controleren op aanwezigheid van asbest. | - |
