# Asbestinventarisatattest

Appelboomstraat 55, 1770 Liedekerke

Attestnummer : **20260717-000343.000**

Uitgegeven op : **17.07.2026**

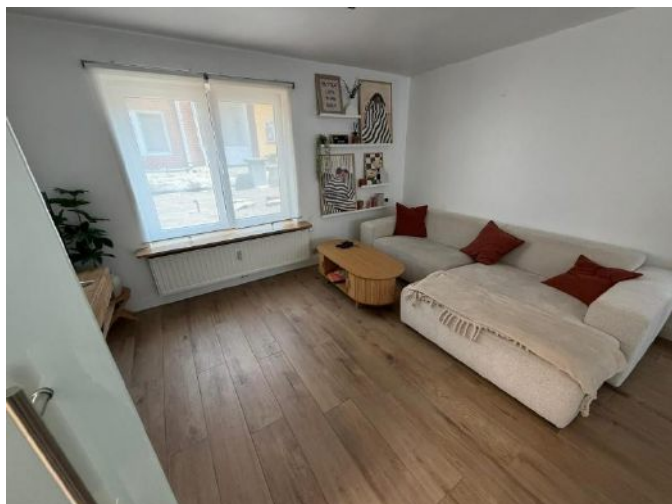
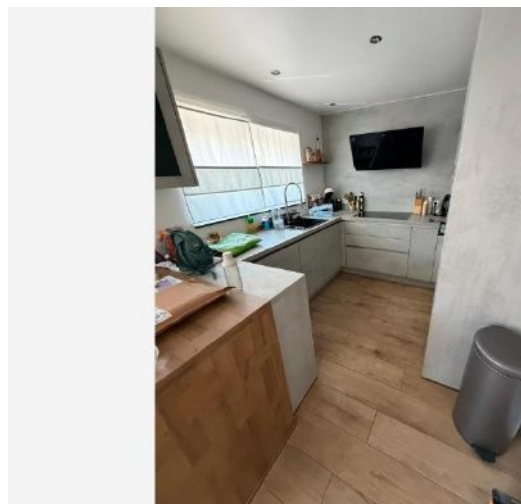
Geen asbestverdachte materialen aangetroffen. Wat betreft de onderliggende vloeren kan hier geen uitspraak over gedaan worden. Hiervoor dient een destructief onderzoek uitgevoerd te worden.

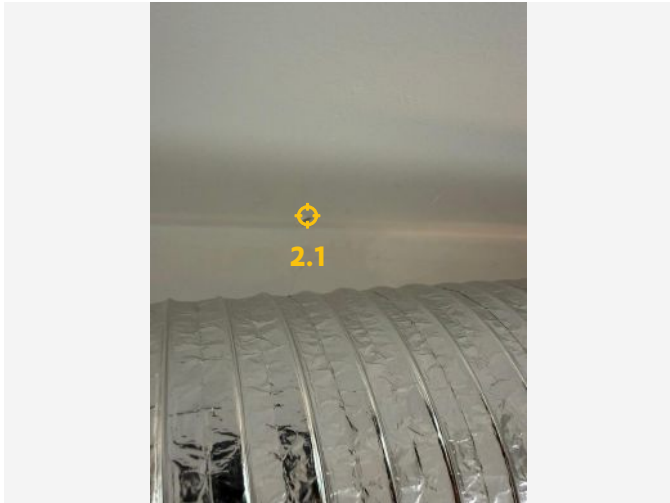
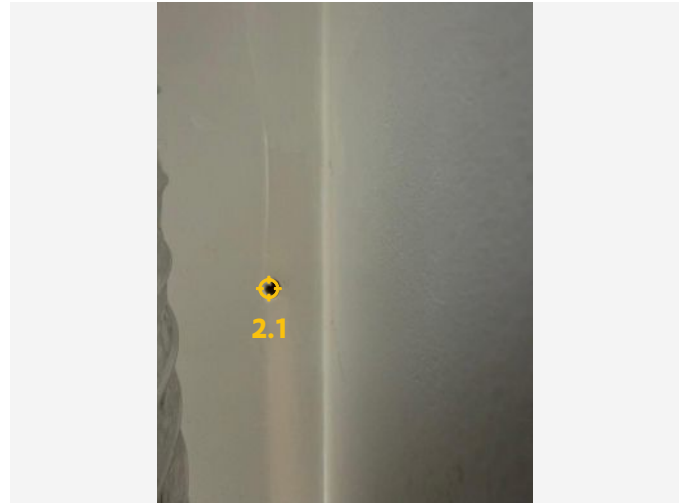
## Fiche 2: Pleisterwerk plafonds

Geen asbest

| # | Type | Referentie | Resultaat |
|---|---|---|---|
| 2.1 | Mengmonster | MM02 | Geen asbest |

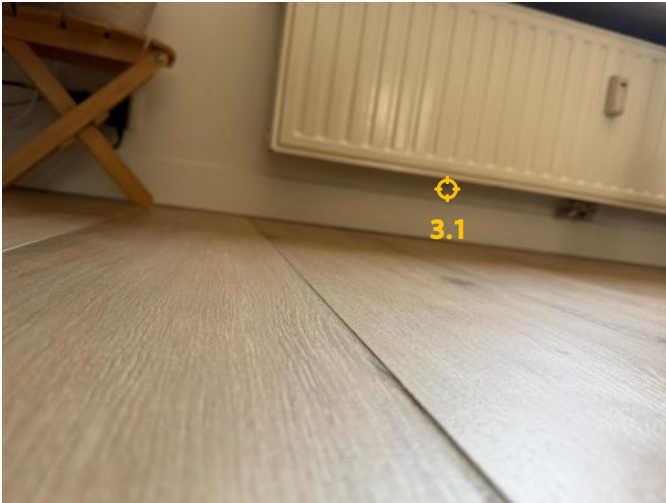
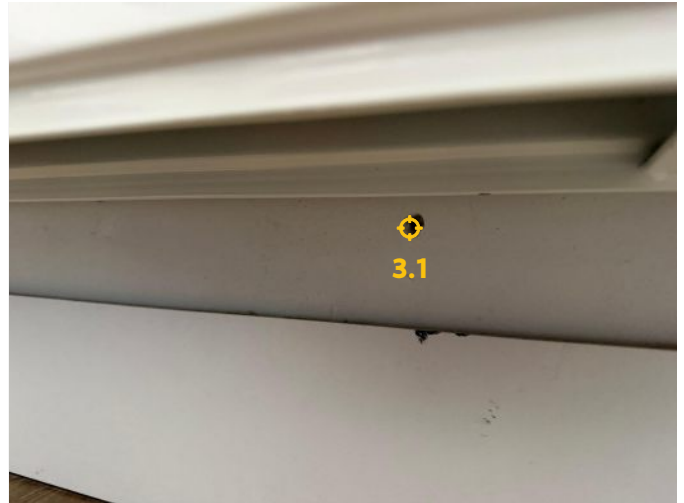
## Fiche 3: Pleisterwerk wanden

Geen asbest

| # | Type | Referentie | Resultaat |
|---|---|---|---|
| 3.1 | Mengmonster | MM01 | Geen asbest |
