# Asbestinventarisatattest

Kapellestraat 75, 9473 Denderleeuw

Attestnummer : 20260713-000057.000

Uitgegeven op : 13.07.2026

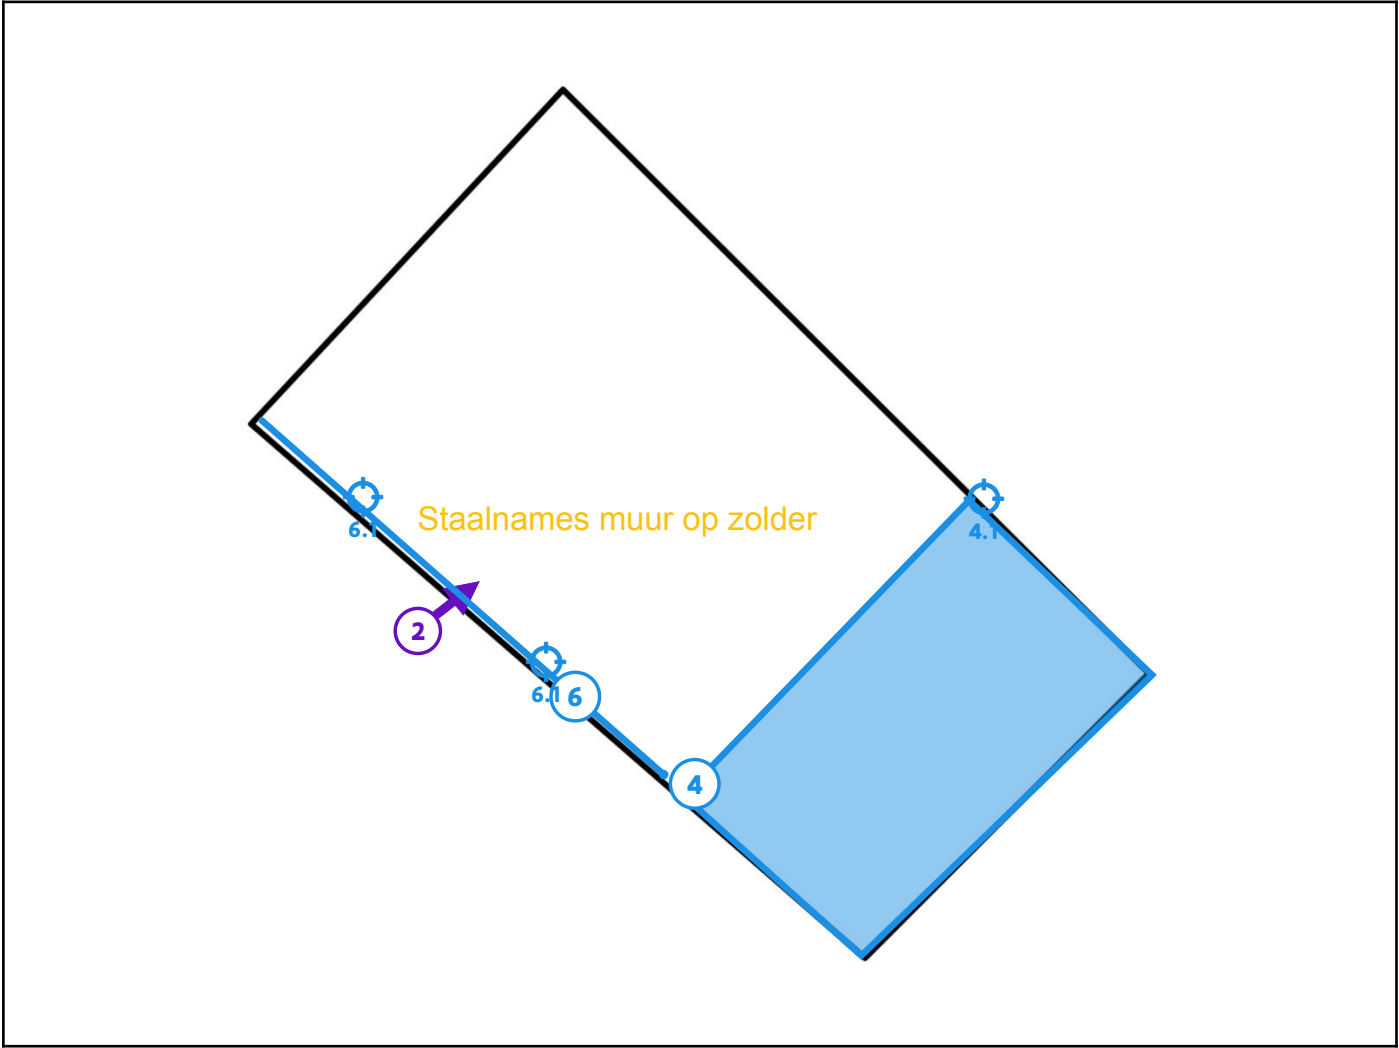
# Plan 1.4: Woning plan daken

| Beschrijving | Type | Actie |
|---|---|---|
| 2. Schouw | Beperking | - |
| 4. Roofing | Geen asbest | - |
| 6. Cementen smeerlaag zolder | Geen asbest | - |

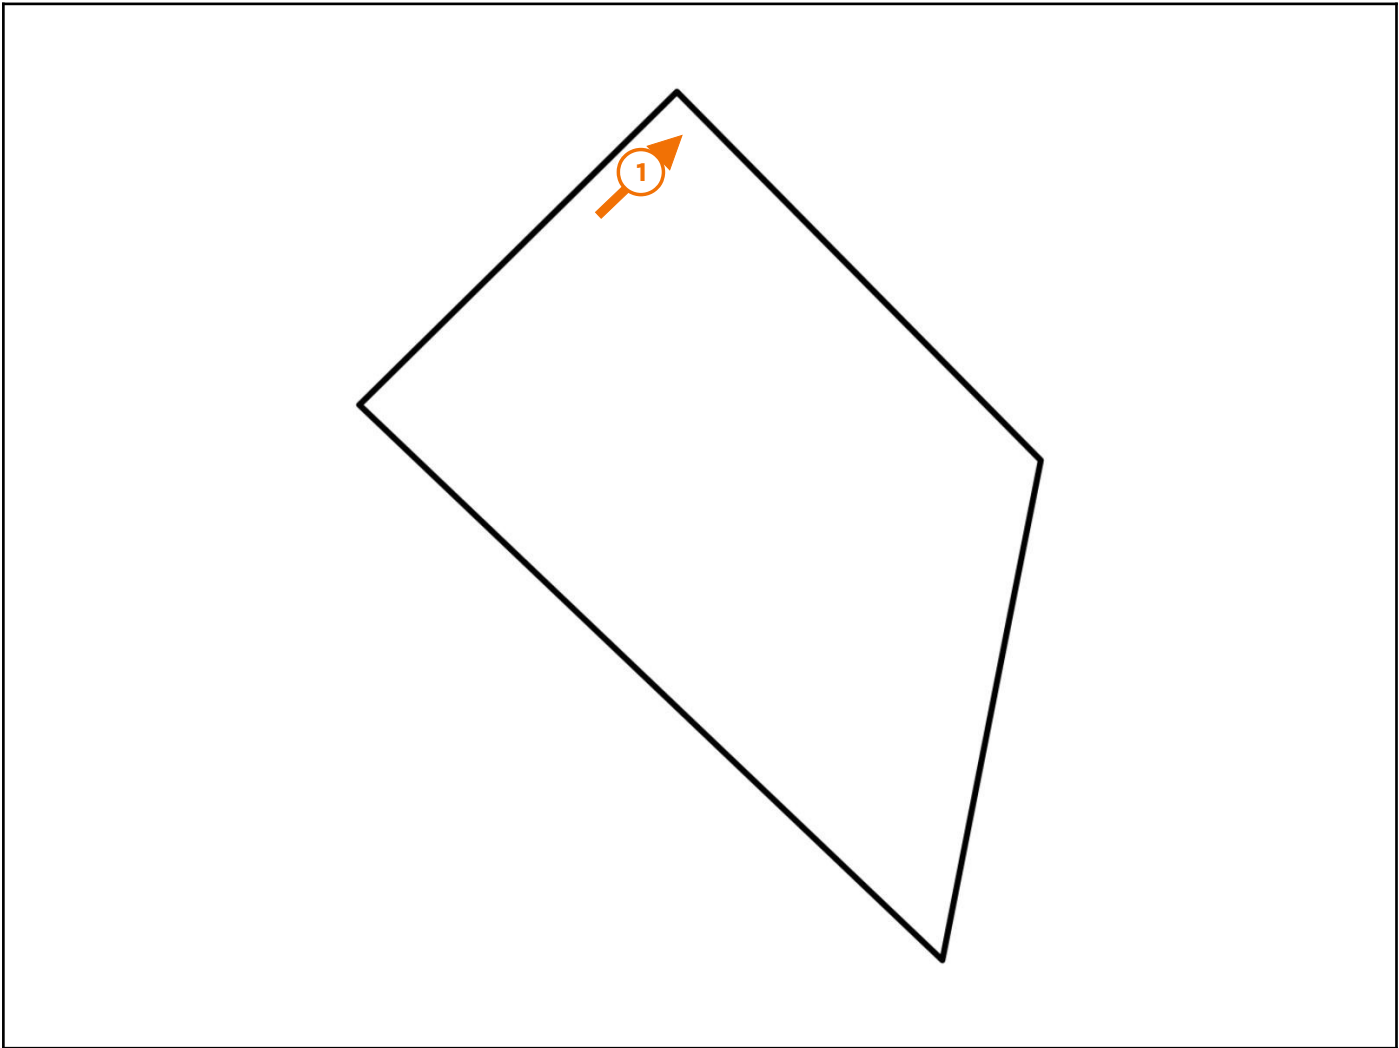
# Plan 2.1: Tuinhuis plan

| Beschrijving | Type | Actie |
|---|---|---|
| 1. Bakeliet schakelaars/stopcontacten | Asbestmateriaal | Verwijderen |

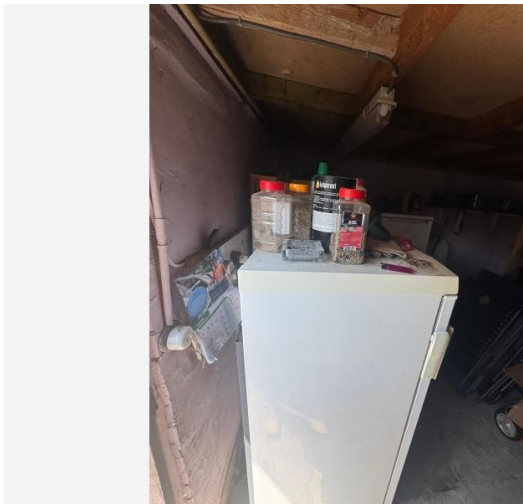
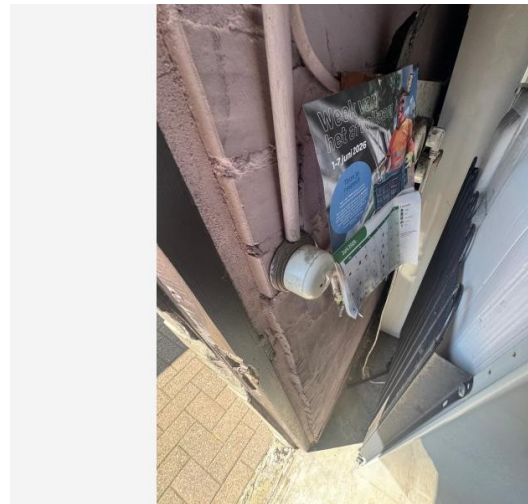
Het asbestmateriaal valt onder de mijlpaal van 2040.

| Eindbeoordeling materiaalisico | Verhoogd materiaalisico en/of verhoogde kans op vezelvrijgave |

| Gebondenheid | Categorie 1: hechtgebonden in oorsprong |
| Asbestsoort (vezeltype) | Crocidoliet aanwezig |
| Asbestconcentratie | Laag (< 50%) |
| Afschermingsgraad van het gehele materiaal | Geheel of deels vrij aan de binnenlucht, maar geen contact met binnenluchtstromen |
| Toestand van het materiaal | Licht beschadigd, licht verweerd. Intacte calciumsilicaatplaat of materiaal met categorie 3-gebondenheid |

| Beschrijving | Bakeliet schakelaars/stopcontacten |
| Identificatiemethode | <p>De asbestdeskundige beoordeelt het materiaal als asbestverdacht en dus asbesthoudend, en dit zonder monstername.</p> <p>Motivatie: De monstername brengt andere schade aan dan schade die inherent is aan de monstername.</p> |

Verwijderen

- Zorg voor een veilig beheer. Vermijd het beschadigen van het asbestmateriaal. Controleer de toestand jaarlijks op wijzigingen.
- Voer bijkomende staalname(s) uit.

- Eenvoudige handelingen: mag via doe-het-zelf of door werknemer(s) met opleidingsattest eenvoudige handelingen  
Deze toepassing kan door een aannemer die over een opleidingsattest eenvoudige handelingen beschikt of door een particulier (doe-het-zelf), verwijderd worden indien er geen verhoogd risico op vrijgave van asbestvezels (max. concentratie 0,01 vezels/cm<sup>3</sup> - CODEX Art. VI.3-54) ontstaat en de toepassing voorafgaand wordt gefixeerd/bevochtigd; de individuele elementen zonder machinale werktuigen (boormachine, slijpschijf, hogedrukreiniger,...) en zonder breken of gooien een voor een losgemaakt worden; en ten slotte dubbel en luchtdicht verpakt weggevoerd worden naar een erkend afvalpunt (recyclagepark).

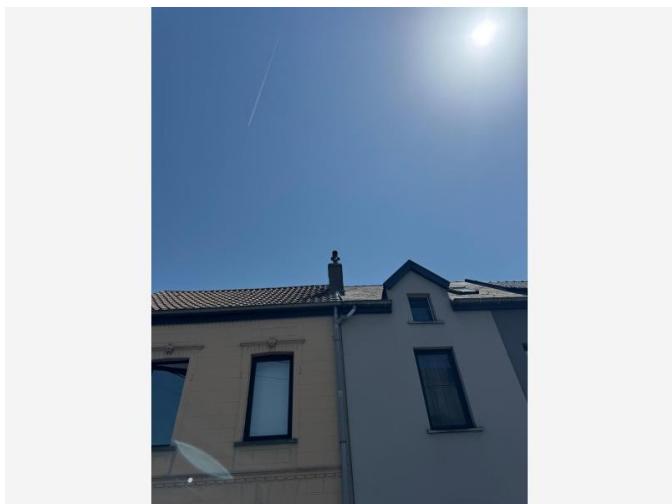
*Situeringsfoto*

**Reden:** Het te onderzoeken materiaal situeert zich hoger dan 3,50 m te rekenen vanaf een veilige ondergrond

**Uitleg van de asbestdeskundige:** De binnenkant van de schouw is niet waarneembaar. De schouw bevat binnenin mogelijk een asbestcement rookgaskanaal. Laat dit onderzoeken bij eventuele werken.

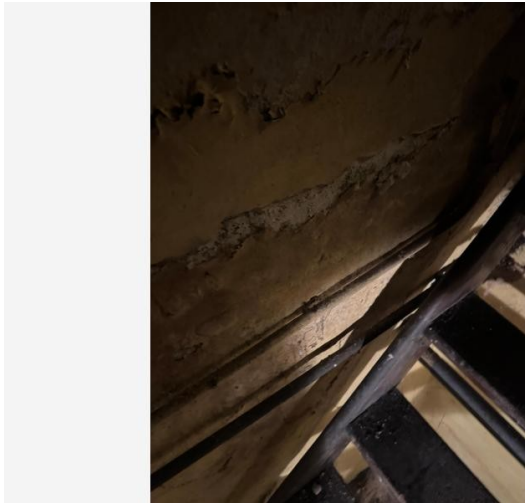
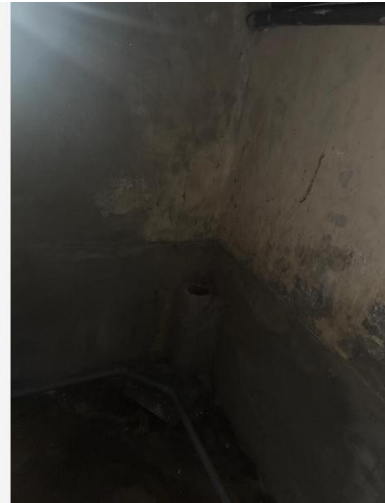
## Fiche 3: Cementen smeerlaag kelder

Geen asbest

| # | Type | Referentie | Resultaat |
|---|---|---|---|
| 3.1 | Mengmonster | 3 | Geen asbest |

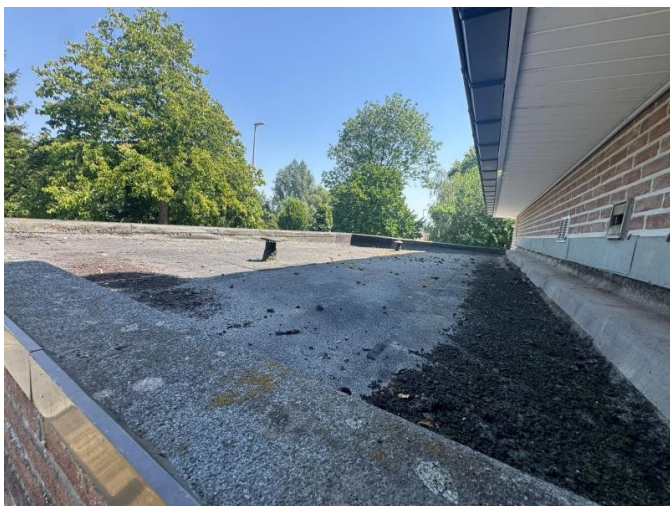
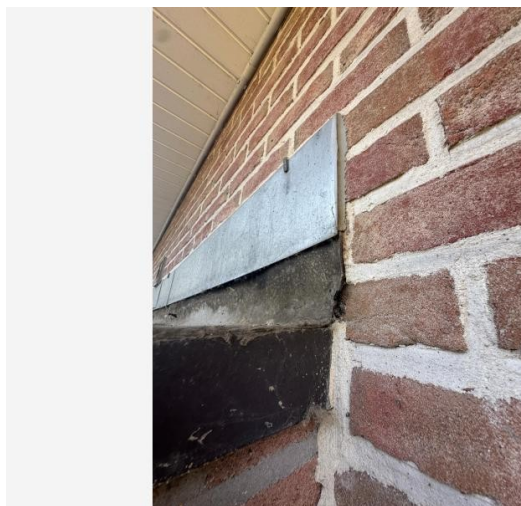
## Fiche 4: Roofing

Geen asbest

| # | Type | Referentie | Resultaat |
|---|---|---|---|
| 4.1 | Puntmonster | 1 | Geen asbest |

| Opmerking | Staalname tot op de eventuele onderliggende lagen is niet mogelijk zonder uitbreiding naar een destructief onderzoek. |

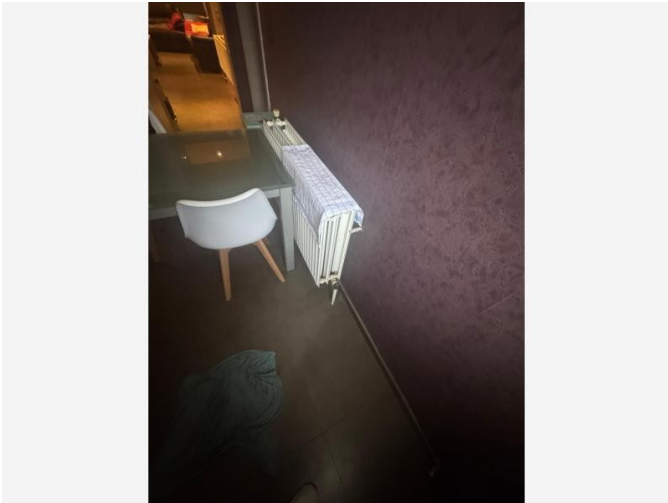
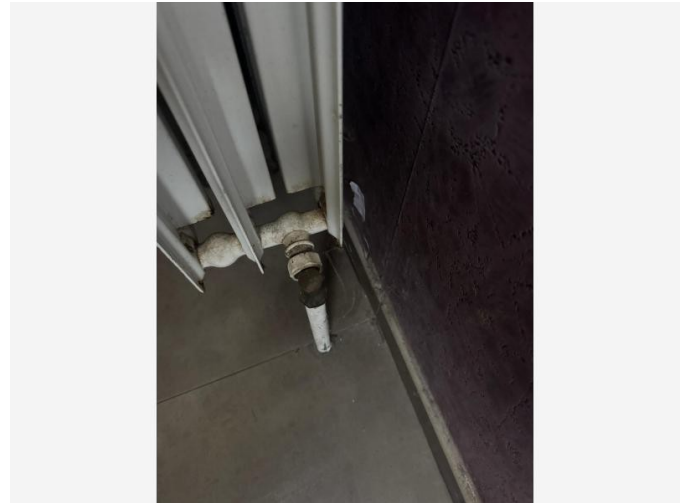
## Fiche 5: Pleisterwerk wanden

Geen asbest

| # | Type | Referentie | Resultaat |
|---|---|---|---|
| 5.1 | Mengmonster | 2 | Geen asbest |

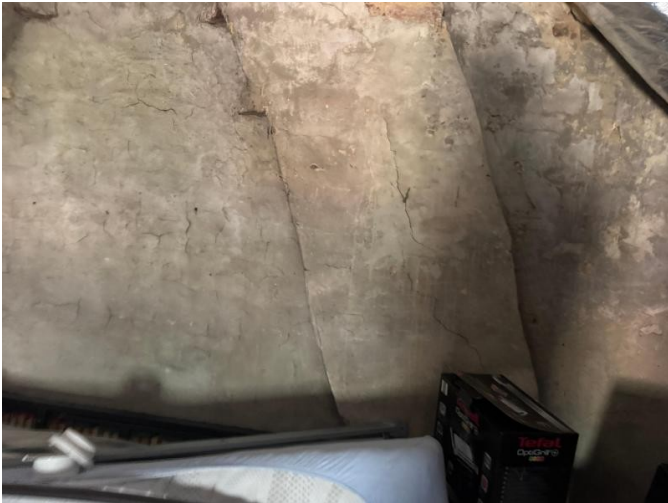
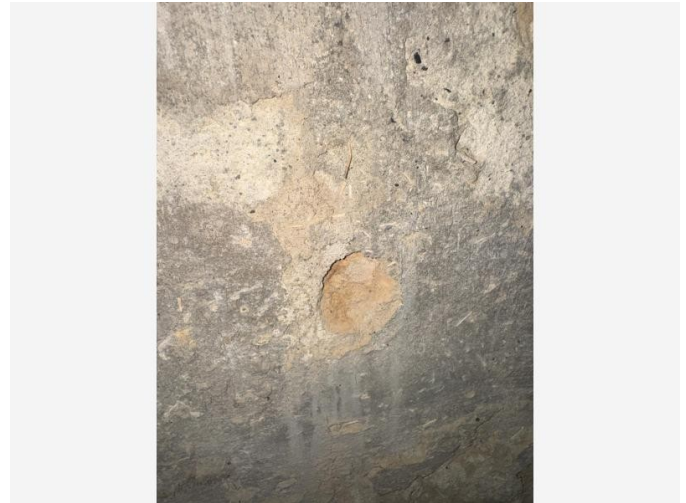
## Fiche 6: Cementen smeerlaag zolder

Geen asbest

| # | Type | Referentie | Resultaat |
|---|---|---|---|
| 6.1 | Mengmonster | 4 | Geen asbest |

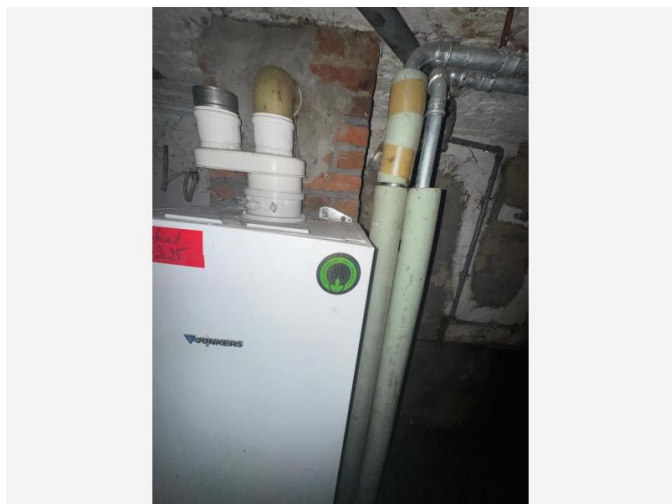
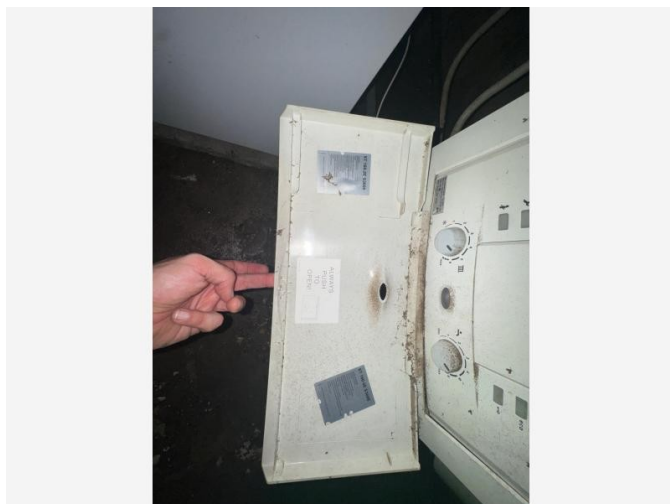
### Fiche 7: CV-ketel (niet verdacht)

| Beschrijving | Notitie | Terug te vinden op plannen |
|---|---|---|
| Fiche 7: CV-ketel (niet verdacht) | De CV-ketel (dichtingen, isolerend materiaal) is niet asbestverdacht. | - |

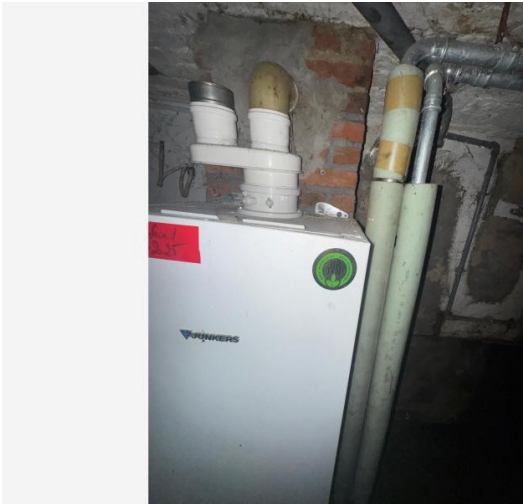
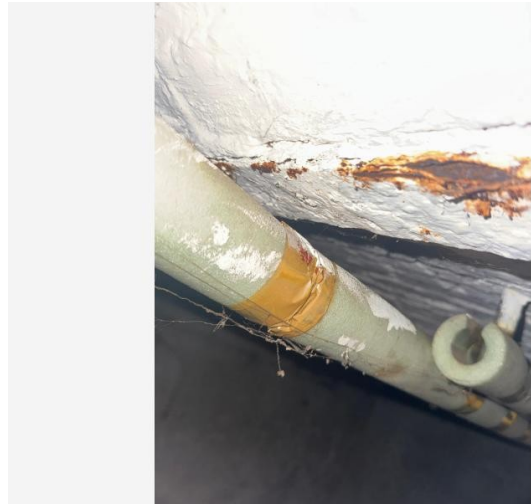
## Fiche 8: Leidingisolatie (niet verdacht)

| Beschrijving | Notitie | Terug te vinden op plannen |
|---|---|---|
| Fiche 8: Leidingisolatie (niet verdacht) | De leidingisolatie is niet-asbestverdacht. | - |

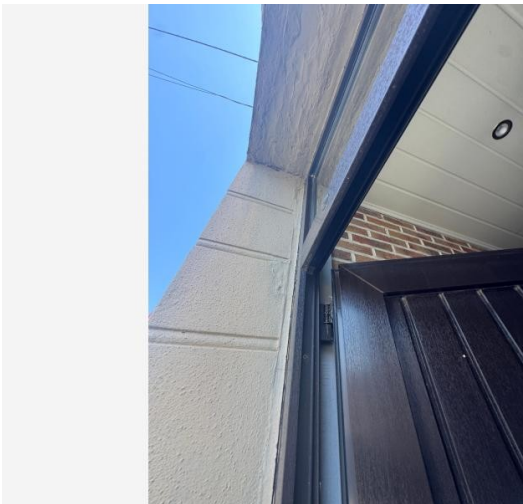
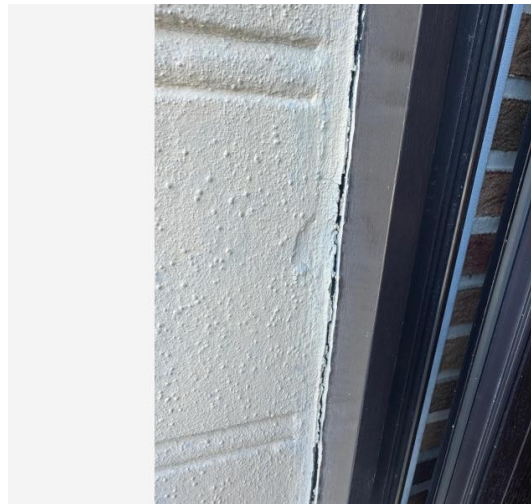
## Fiche 9: Kit aan de ramen

| Beschrijving | Notitie | Terug te vinden op plannen |
|---|---|---|
| Fiche 9: Kit aan de ramen | De kit aan de ramen is niet asbestverdacht. Alle ramen werden gecontroleerd. | - |
