# Asbestinventarisatetest

Steenweg 582, 9470 Denderleeuw

Attestnummer : 20260301-000072.000

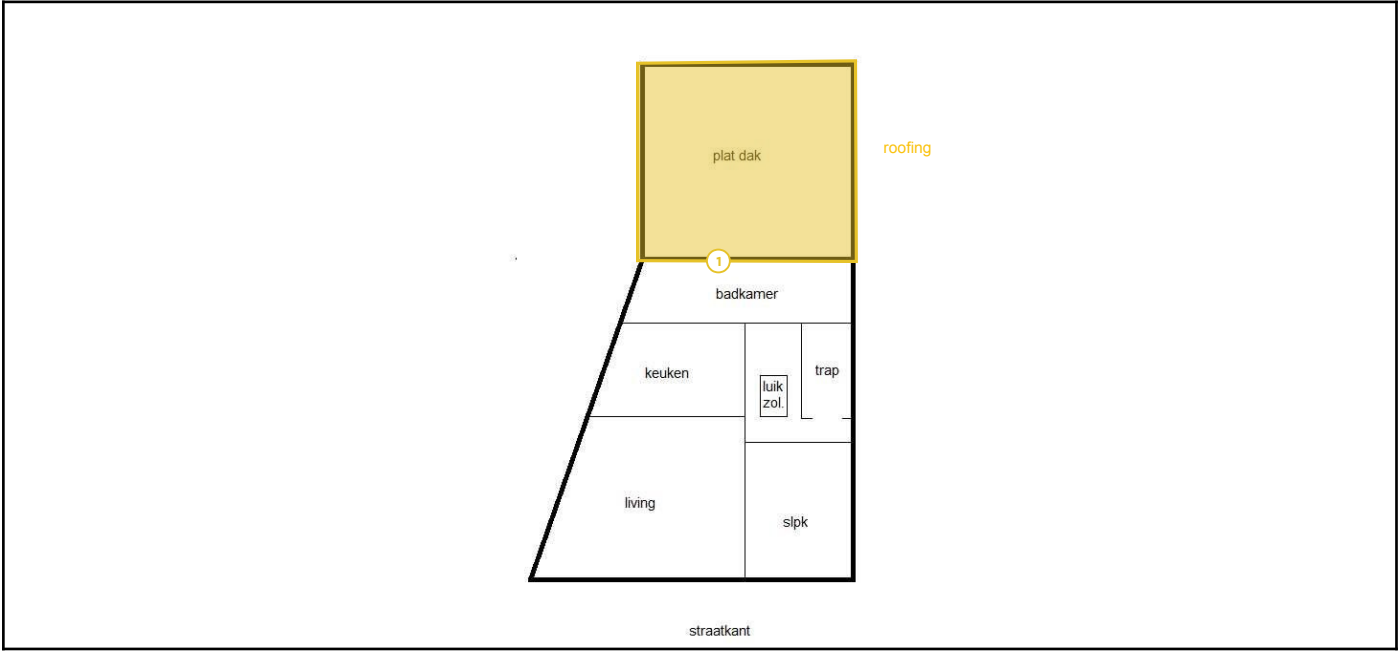
# Plan 1.7: Schets V+1

| Beschrijving | Type | Actie |
|---|---|---|
| 1. Roofing (zonder staalname: kans lekkage) | Asbestmateriaal | Zorgvuldig beheren |

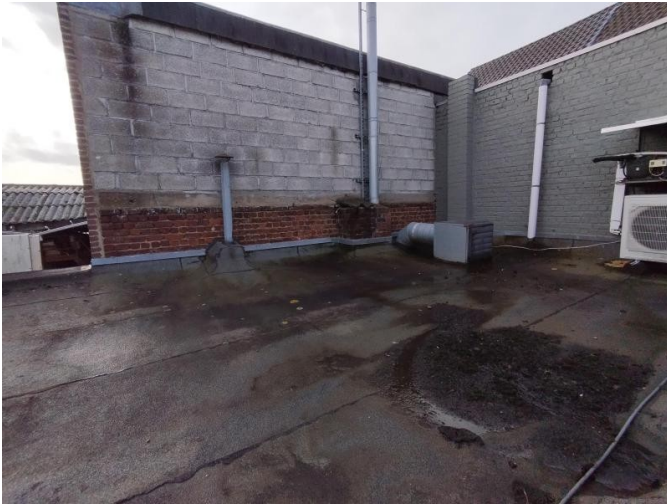
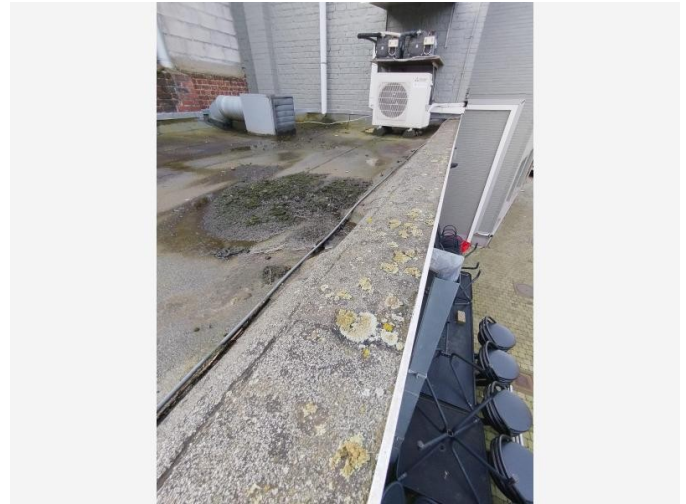
Het asbestmateriaal valt onder de mijlpaal van 2040.

| Eindbeoordeling materiaalrisico | Laag materiaalrisico en/of verlaagde kans op vezelvrijgave |

| Toestand van het materiaal | Licht beschadigd, licht verweerd. Intact calciumsilicaatmateriaal of categorie III 'gebondenheid' |

| Beschrijving | Roofing (zonder staalname: kans lekkage) |
| Opmerking | <p>Volgens het inspectieprotocol is een monstername van roofing verplicht om dit te identificeren als niet-asbesthoudend. Een monstername is echter niet mogelijk wegens kans op lekkage. De toepassing wordt in de databank als asbestverdacht beschouwd. Mogelijks kunnen er ook asbestverdachte onderlagen aanwezig zijn. Het is aangewezen om extra controle uit te voeren bij eventuele renovatiewerken. De vermelde oppervlaktes, diktes en volumes betreffen een beredeneerde schatting. Er worden geen rechten verleend aan deze oppervlaktes/diktes/volumes.</p> |

- Zorg voor een veilig beheer. Vermijd het beschadigen van het asbestmateriaal. Controleer de toestand jaarlijks op wijzigingen.
- Voer bijkomende staalname(s) uit.

- Eenvoudige handelingen: mag via doe-het-zelf of door werknemer(s) met opleidingsattest eenvoudige handelingen  
Gezien het risico op vrijstelling van asbestvezels bij de verwijderingswerken, adviseren wij de werken te laten uitvoeren door een aannemer/medewerker die hiertoe de nodig opleiding heeft gevolgd, en niet via doe-het-zelf. Volgens de richtlijnen in de Codex Welzijn op het Werk, boek VI titel 3 asbest, mag hechtgebonden asbest die beschadigd is of waarbij er vrije vezels zichtbaar zijn en die verwerkt is in een buitentoepassing via de methode van eenvoudige handelingen verwijderd worden, indien er geen derden aanwezig zijn en voor zover de verwijdering geen aanleiding geeft tot een wijziging van de toestand. Standaard dragen van de nodige wegwerp beschermingsmiddelen FFP 3 masker, handschoenen en tyvec CAT III type 5-6, afwasbaar schoeisel Voor hechtgebonden toepassingen: Bij verwijdering door doe-het-zelf moet men dit afval dubbel en luchtdicht verpakt aandienen bij het gemeentelijk recyclagepark. Men raadpleegt best op voorhand de voorwaarden van het recyclagepark.

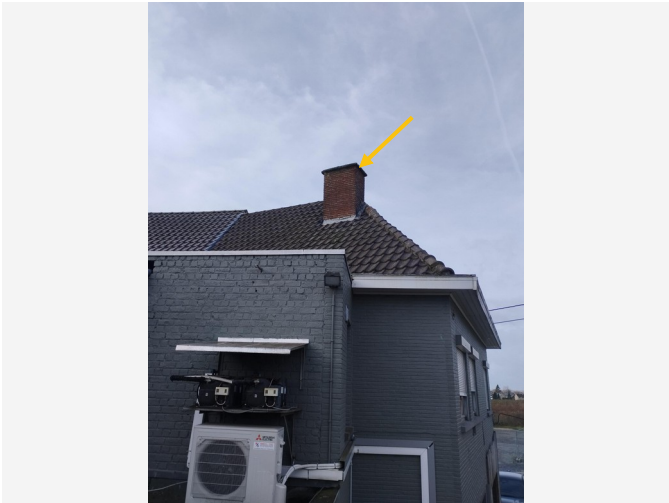
**Reden:** Het te onderzoeken materiaal situeert zich hoger dan 3,50 m te rekenen vanaf een veilige ondergrond

**Uitleg van de asbestdeskundige:** Bij werken (dak of reiniging schouw) kan een stelling geplaatst worden , het is niet duidelijk of er asbestverdachte materialen aanwezig zijn in/rond de schouw.

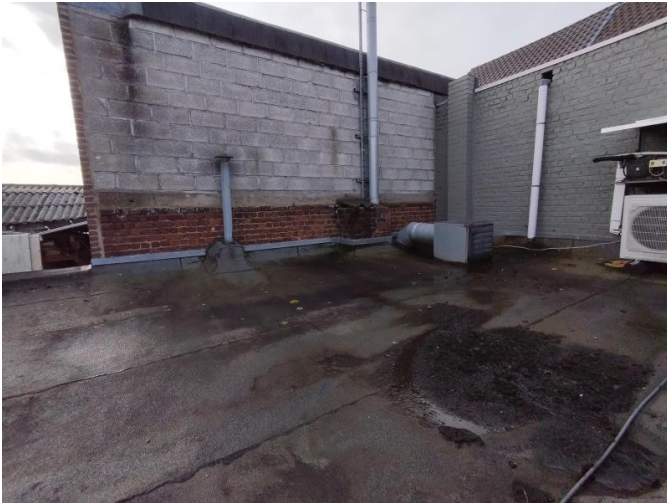
**Reden:** Niet waarneembaar

**Uitleg van de asbestdeskundige:** Het onderdak is niet waarneembaar. Op dit ogenblik kan hiervoor in de databank geen adviesfiche voor opgesteld worden.

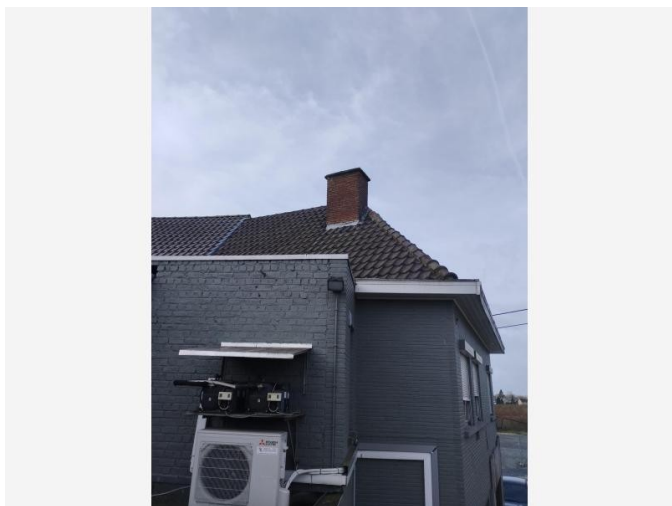
**Reden:** Dakgoot niet zichtbaar

De afwerking van de dakgoten kon niet van dichtbij geïnspecteerd worden (> 3,50m). Het gebruikte materiaal is niet vast te stellen. Er kan bijgevolg niet geconcludeerd worden of deze dakgoot werd afgewerkt met asbestverdachte bitumen.

Bij renovatiewerken of dakwerken kan een stelling geplaatst worden waarbij een extra controle/staalname aangewezen is.

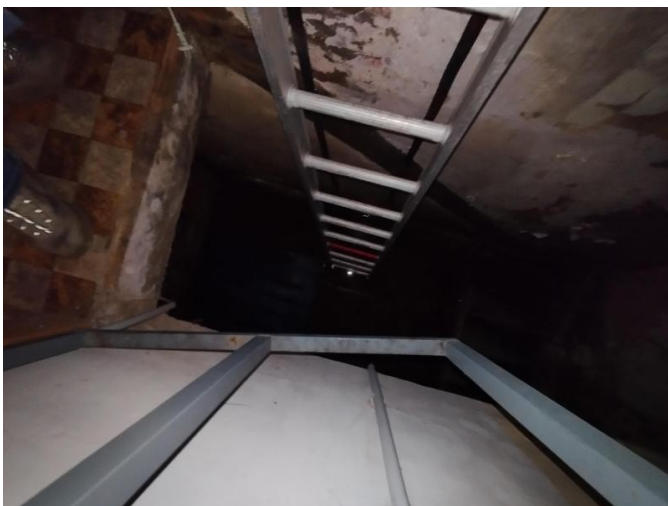
**Reden:** Het onderzoek kan niet uitgevoerd worden binnen de bepalingen van de Welzijnswet

**Uitleg van de asbestdeskundige:** Middellange termijn beperking: de kelder staat onder water door opkomend grondwater, het is niet te bepalen wanneer de kelder vrij is van grondwater.

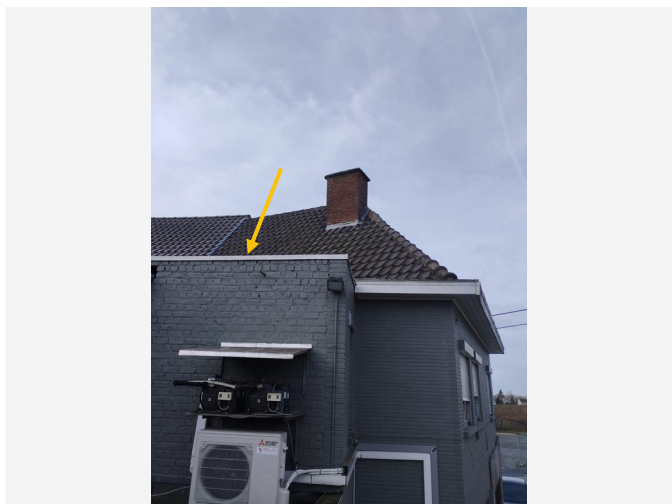
**Reden:** Het te onderzoeken materiaal situeert zich hoger dan 3,50 m te rekenen vanaf een veilige ondergrond

**Uitleg van de asbestdeskundige:** Het platdak is niet waarneembaar en situeert zich hoger dan 3.50m te rekenen vanaf een veilige ondergrond, bij werken extra controle bv door middel van een stelling, hoogtewerker....

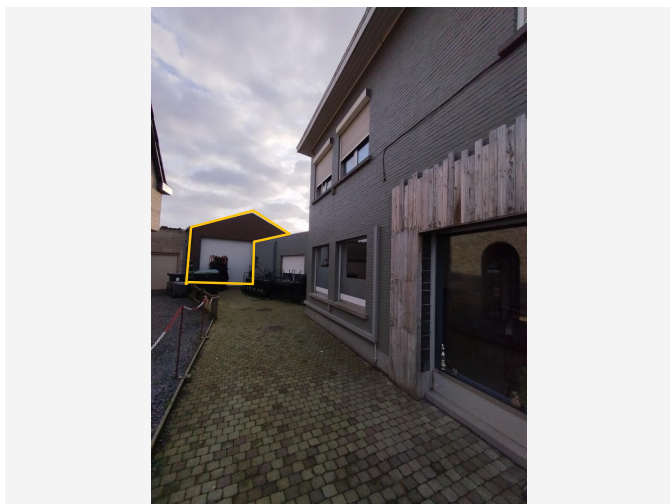
**Bouwjaar:** 2002

| Opmerking | Zie bijlage (K.I.), de loods werd gebouwd in 2002. |

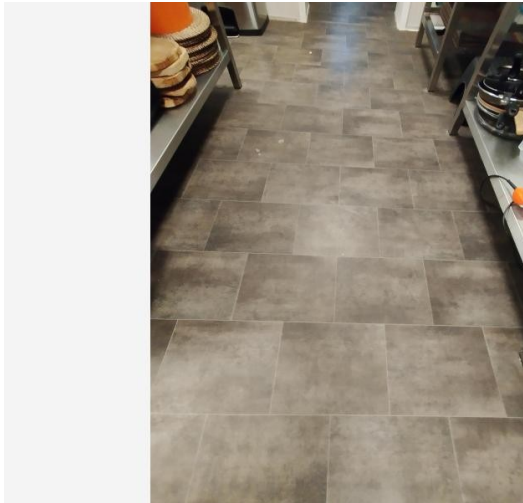
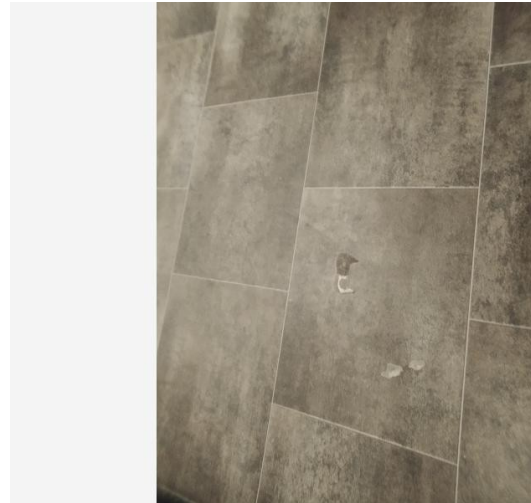
Volgens expertise kunnen we deze vinyl als niet asbest verdacht beschouwen (soepel en flexibel van structuur). Het is niet gekend wat eronder bevindt extra controle aangewezen bij vloer werken.

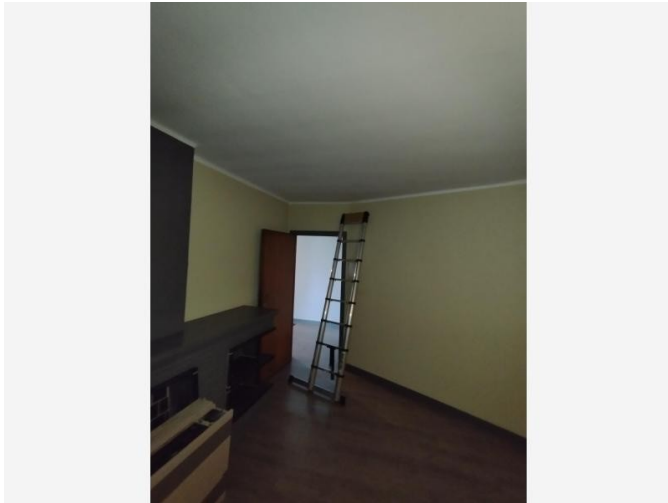
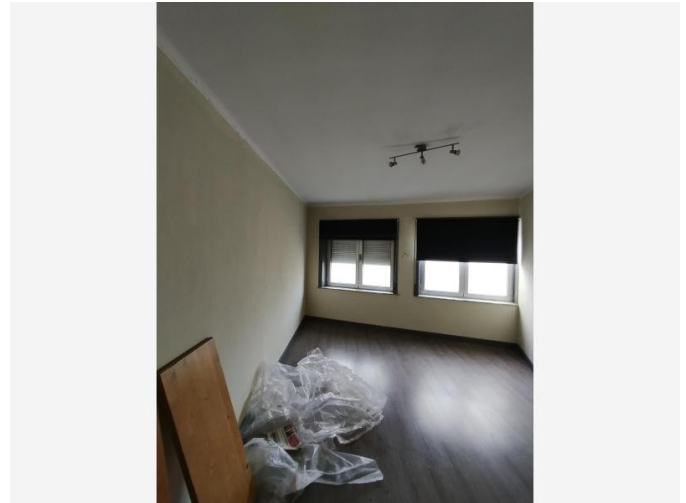
De laminaat vloer is niet asbest verdacht, het is niet gekend wat eronder bevindt, bij vloer werken extra controle aangewezen.

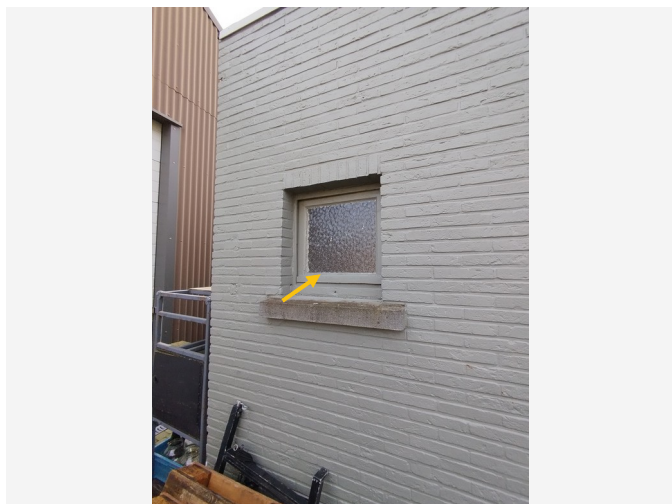
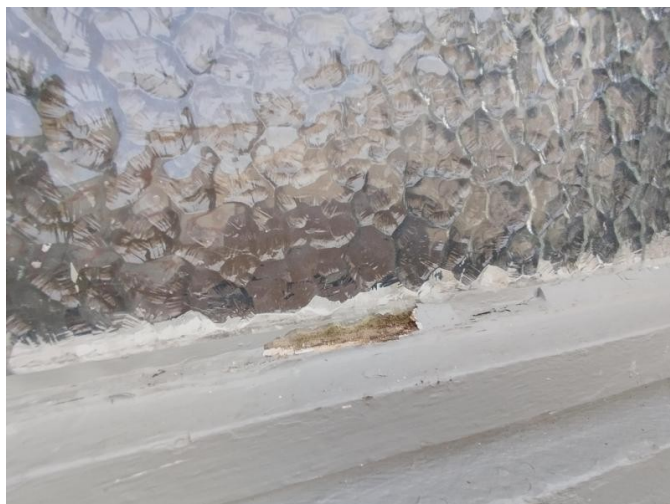
Geen asbest

| # | Type | Referentie | Resultaat |
|---|---|---|---|
| 10.1 | Puntmonster | 003 | Geen asbest |

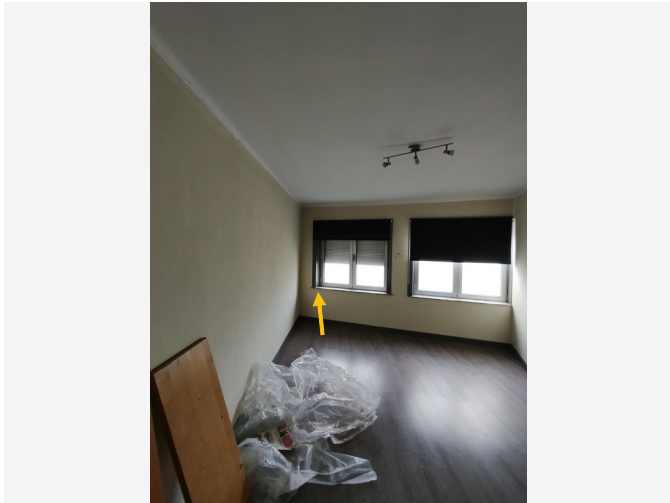
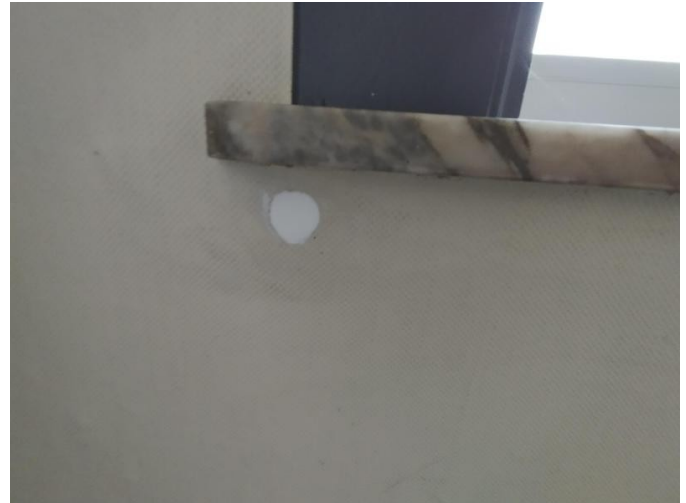
## Fiche 11: Muurpleister

Geen asbest

| # | Type | Referentie | Resultaat |
|---|---|---|---|
| 11.1 | Mengmonster | 001 | Geen asbest |

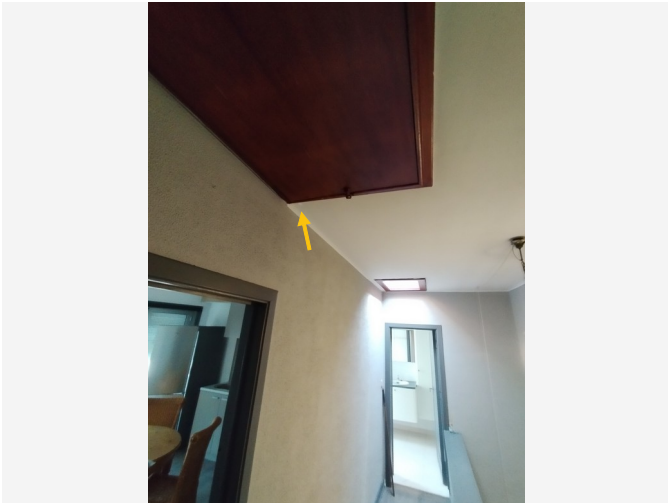
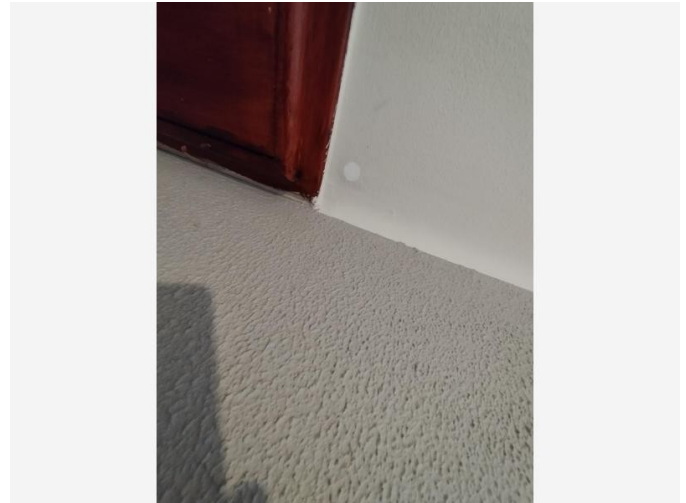
## Fiche 12: Plafondpleister

Geen asbest

| # | Type | Referentie | Resultaat |
|---|---|---|---|
| 12.1 | Mengmonster | 002 | Geen asbest |

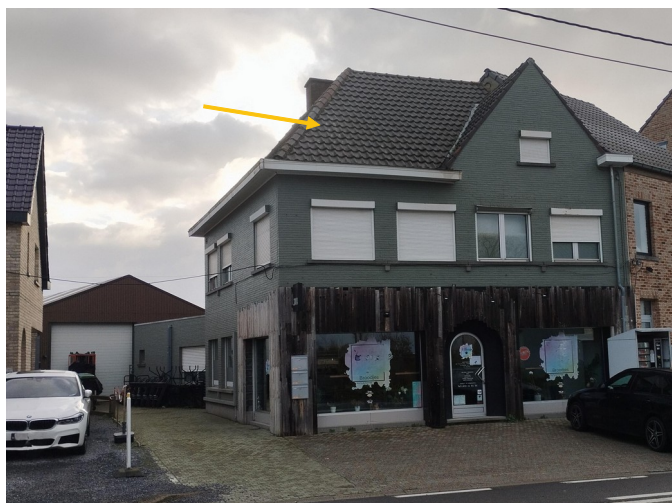
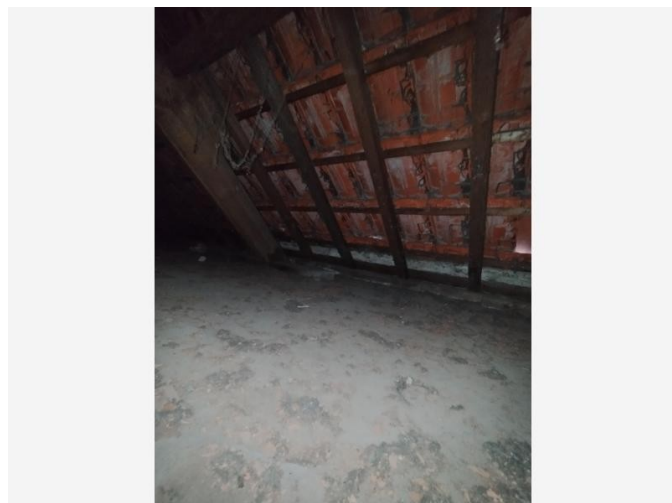
### Fiche 13: Dakbedekking woning

| Beschrijving | Notitie | Terug te vinden op plannen |
|---|---|---|
| Fiche 13: Dakbedekking woning | De dakbedekking wordt gecontroleerd. deze bestaat uit dakpannen en bevat geen asbest verdachte materialen. | - |

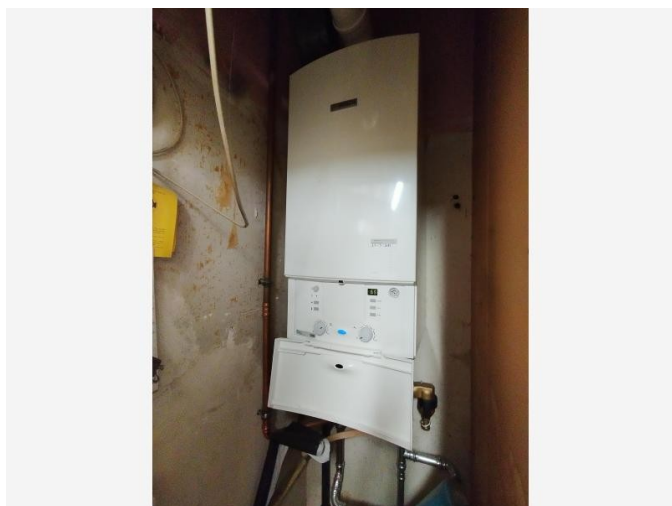
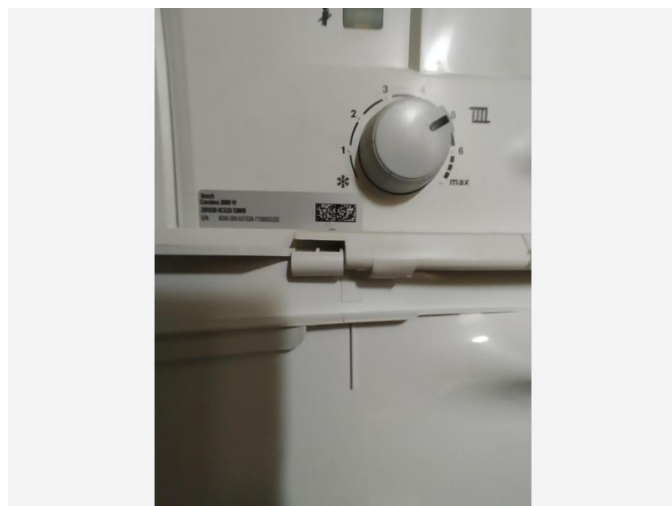
### Fiche 14: Stookketel

| Beschrijving | Notitie | Terug te vinden op plannen |
|---|---|---|
| Fiche 14: Stookketel | De gaswandketel werd gecontroleerd (bwj: 2022) en is niet asbest verdacht geen risico bouwjaar. | - |

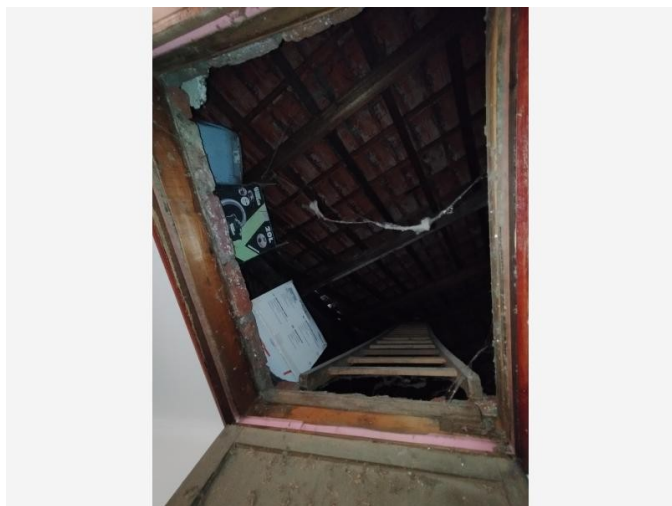
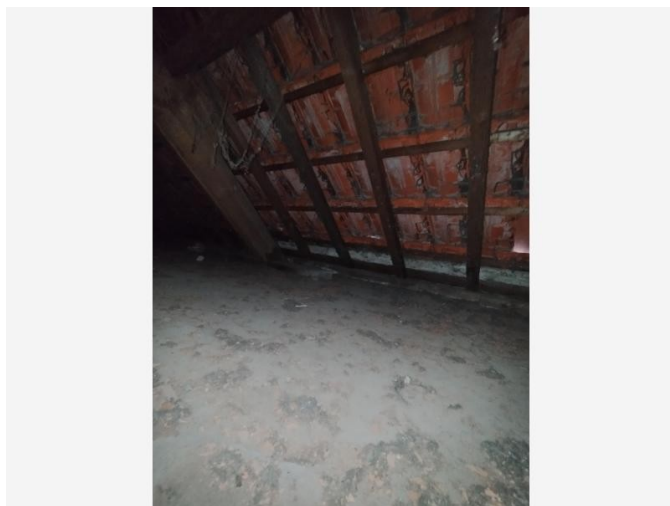
### Fiche 17: Onderdak hellend dak (niet aanwezig)

| Beschrijving | Notitie | Terug te vinden op plannen |
|---|---|---|
| Fiche 17: Onderdak hellend dak (niet aanwezig) | Het dak (onderdak) werd gecontroleerd, er werd geen verdacht onderdak vastgesteld. Dakpannen zijn zicht thv de zolder. | - |
