Asbestinventarisatattest

Ninoofsesteenweg 99, 9450 Haaltert

Attestnummer : 20260323-000180.000

Uitgegeven op : 23.03.2026

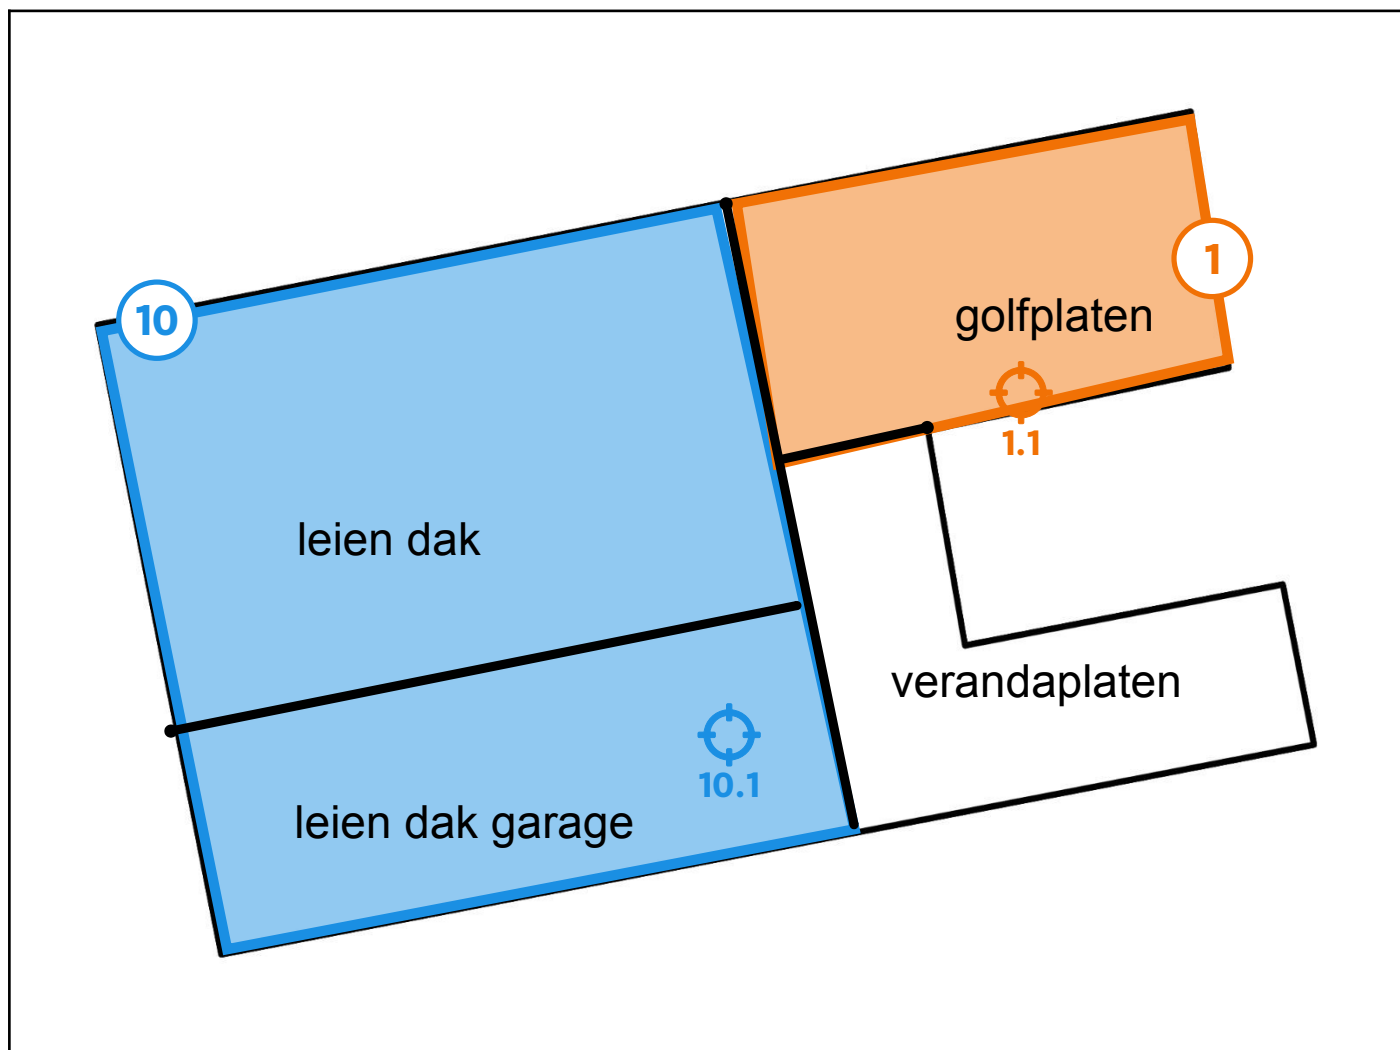
Plan 1.5: Hoofdgebouw plan dak kopie

Beschrijving	Type	Actie
1. Golfplaten (met staalname)	Asbestmateriaal	Verwijderen
1.1 Code: 4	Puntmonster	-
10. Onderdak (staalname)	Geen asbest	-
10.1 Code: 3	Puntmonster	-

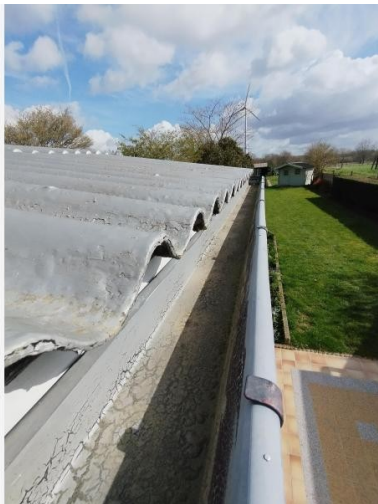
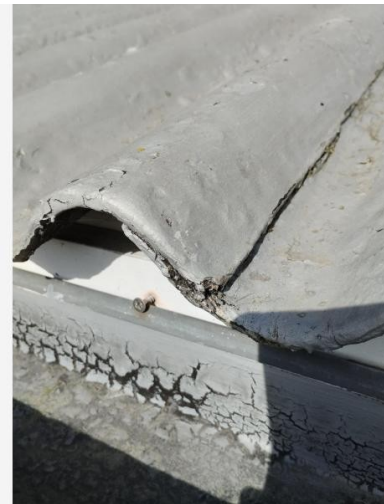
Het asbestmateriaal valt onder de mijlpaal van 2034.

Eindbeoordeling materiaalrisico	Laag materiaalrisico en/of verlaagde kans op vezelvrijgave
---------------------------------	--

Gebondenheid	Categorie 1: hechtgebonden in oorsprong
Asbestsoort (vezeltype)	Alleen chrysotiel aanwezig
Asbestconcentratie	Laag (< 50%)
Afschermingsgraad van het gehele materiaal	Geheel of deels vrij aan de buitenlucht, maar geen contact met binnenlucht
Toestand van het materiaal	Licht beschadigd, licht verweerd. Intacte calciumsilicaatplaat of materiaal met categorie 3-gebondenheid

#	Type	Referentie	Resultaat
1.1	Puntmonster	4	Chrysotiel

Beschrijving	Golfplaten (met staalname)
Omgeving	Buiten
Primaire drager	Schuin dak
Asbestmateriaal	Dak- en gevelbekleding - Golfplaat
Bindmiddel van asbestmateriaal	Cement
Gebondenheid op basis van bindmiddel	Hecht
Hoeveelheid (oppervlakte - aantal)	<ul style="list-style-type: none">• 20,00 m² - 1 stuk
Totale oppervlakte	20,00 m ²
Eenvoudig bereikbaar	Ja
Bevestigingswijze	<ul style="list-style-type: none">• Onbekend
Identificatiemethode	Een monstername door de asbestdeskundige met laboanalyse door een asbestlabo.
Destructieve handeling voor identificatie	Nee
Opmerking	<p>Er werd een staal genomen aan een uitstekend stuk waardoor de waterdichtheid van de dakbedekking niet in het gedrang komt.</p> <p>De vermelde oppervlaktes, diktes en volumes betreffen een beredeneerde schatting. Er worden geen rechten verleend aan deze oppervlaktes/diktes/volumes</p>

Verwijderen

- Verwijder dit asbestmateriaal zo snel mogelijk. Volg de toestand goed op.
- Hemelwater dat afspoelt van asbestcement daken of gevels kan asbestdeeltjes bevatten. Gebruik het enkel voor gesloten circuits (bv. spoelen toiletten). Reinig na het vervangen van het dak of de gevel de dakgoten en regenwaterput of -ton om asbesthoudend sediment of slib te verwijderen

- Eenvoudige handelingen: mag via doe-het-zelf of door werknemer(s) met opleidingsattest eenvoudige handelingen
EH via doe-het zelf Standaard dragen van de nodige wegwerp beschermingsmiddelen FFP 3 masker , handschoenen en tyvec CAT III type 5-6 , afwasbaar schoeisel. Indien mogelijk de ondervloer afdekken , golfplaten voorzichtig verwijderen, extra fixeren, niet breken , niet gooien, onmiddellijk dubbel verpakken , luchtdicht afsluiten of voorzichtig in container met asbest bag plaatsen. Voldoende benevelen/bevochtigen tijdens de duur van de werken.

Indien golfplaten in slechte staat zijn en kans bestaat op breken : Eenvoudige handeling opgeleid personeel , alle werknemer(s) moeten wel beschikken over een opleidingsattest eenvoudige handelingen 8u.

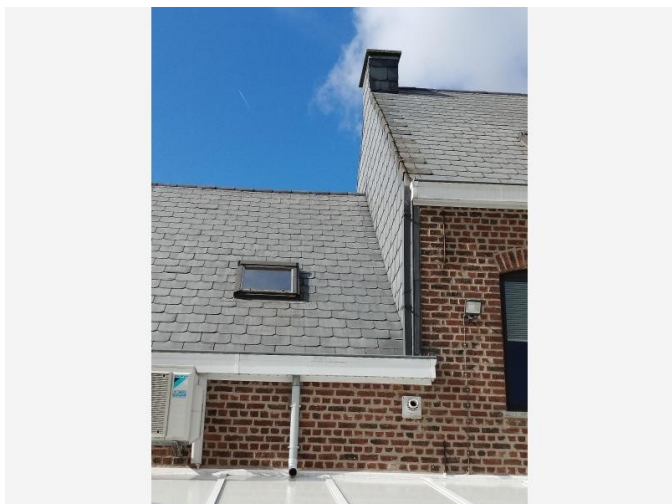
Situeringfoto

Tijdelijke beperking

Reden: Het te onderzoeken materiaal situeert zich hoger dan 3,50 m te rekenen vanaf een veilige ondergrond

Uitleg van de asbestdeskundige: Bij werken (dak of reiniging schouw) kan een stelling geplaatst worden, het is niet duidelijk of er asbestverdachte materialen aanwezig zijn in/rond de schouw.

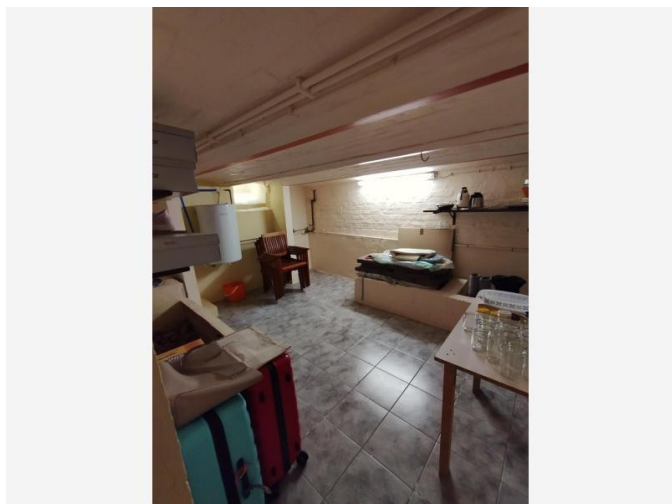
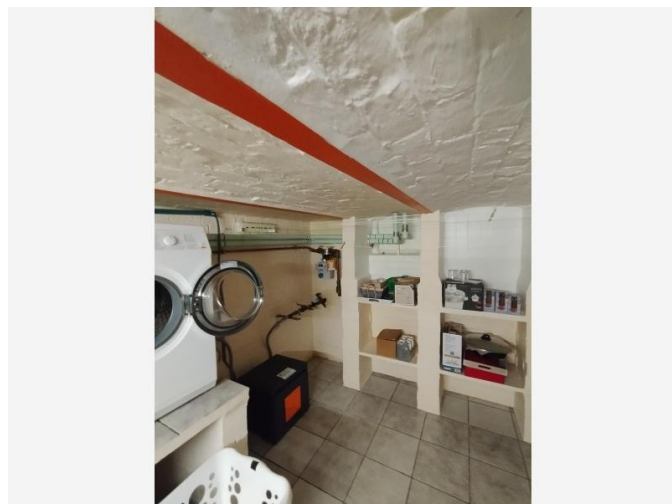
Er zijn geen asbestverdachte materialen waargenomen in de kelder.

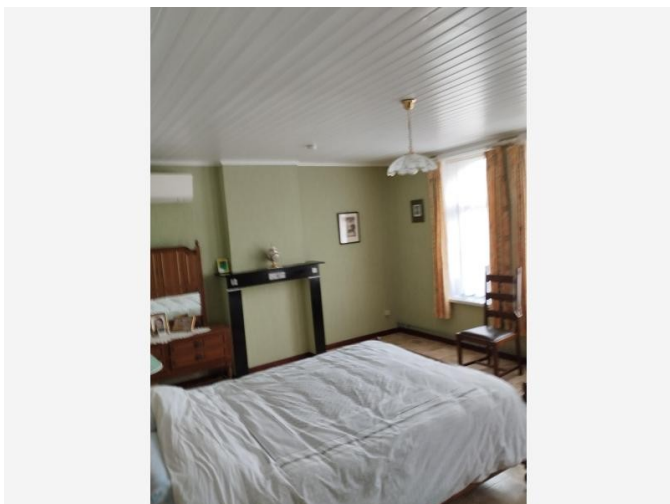
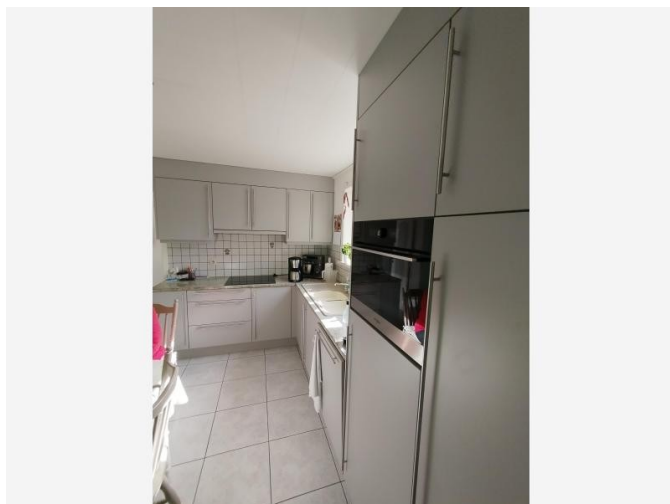
Alle plafonds zijn afgewerkt met valse plafonds in plaatmateriaal (houten of pvc latten/ tegels). Het is niet duidelijk of er pleisterwerk of ander verdacht asbestmateriaal aanwezig is achter / op deze valse plafonds, het is aangewezen om bijkomend onderzoek uit te voeren bij werken. Zonder destructieve handeling is het niet mogelijk om na te gaan of er asbesthoudende materialen aanwezig zijn achter de plafond afwerking. Als bij sloop of renovatie blijkt dat er achter deze plafonds nog pleisterwerk of asbest verdachte toepassingen aanwezig zijn, moet dit bemonsterd worden.

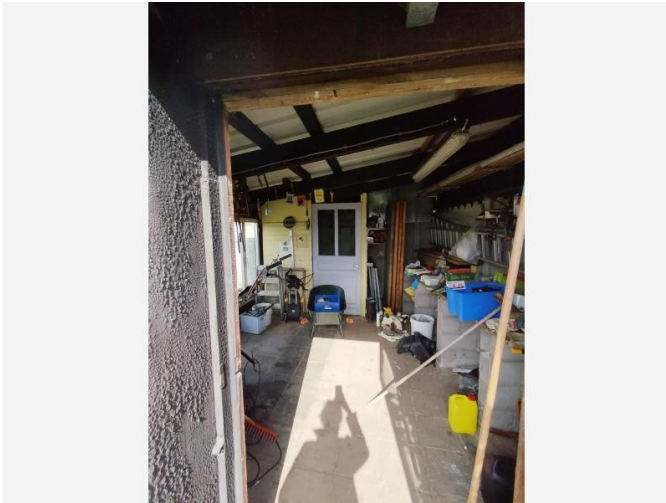
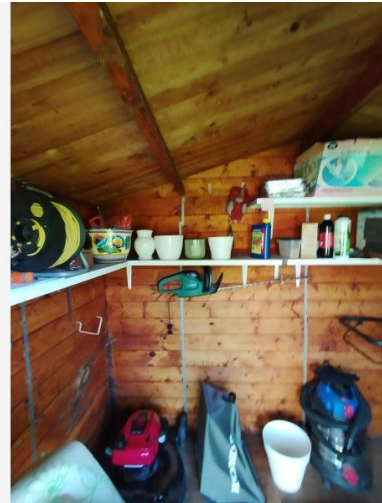
Er zijn geen asbestverdachte materialen waargenomen in het tuinhuis en werkhuis.

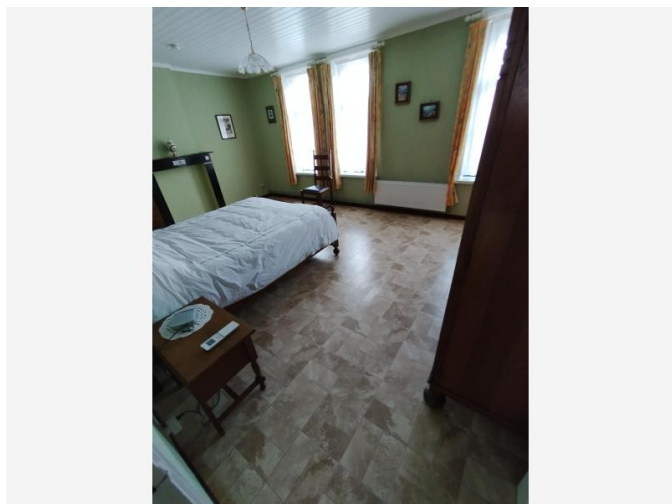
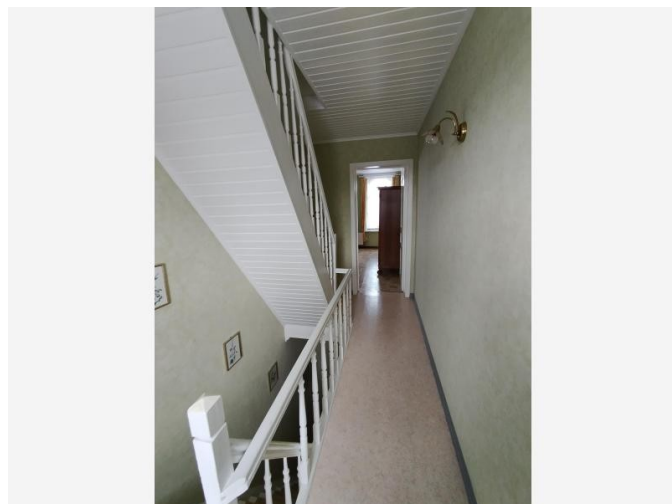
De vloerzeilen op de 1e verdieping zijn niet asbestverdacht.

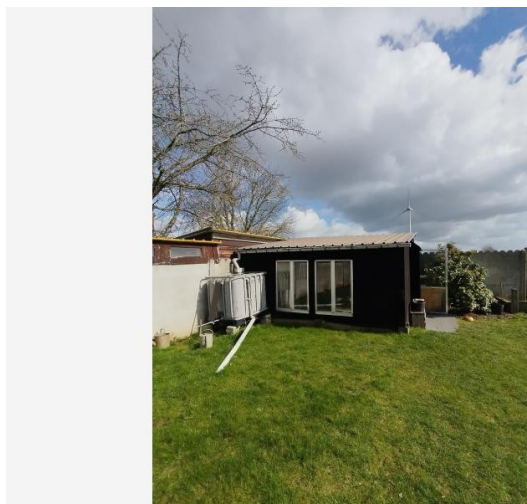
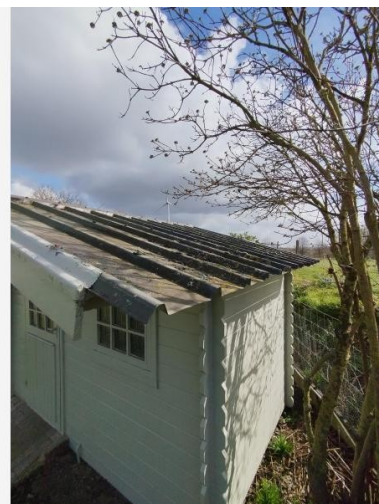
De dakbedekking van tuinhuis en werkhuis bestaat uit metalen platen.

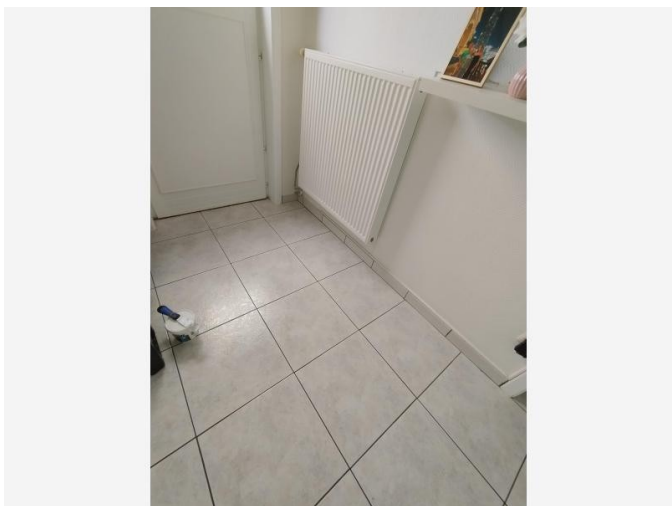
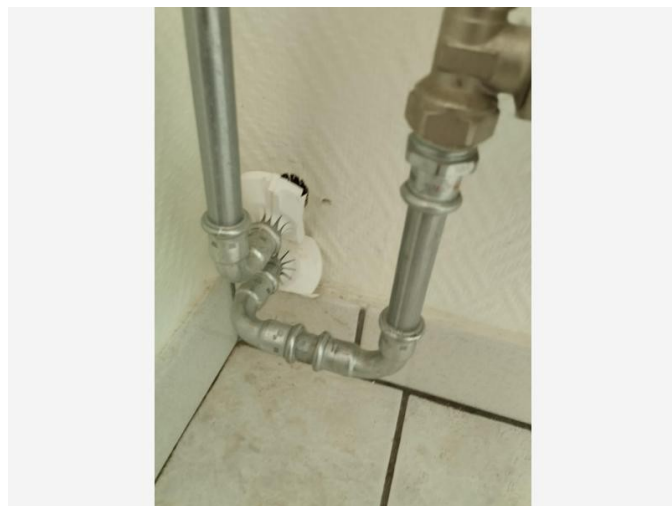
Fiche 8: Muurpleister

Geen asbest

#	Type	Referentie	Resultaat
8.1	Mengmonster	1	Geen asbest

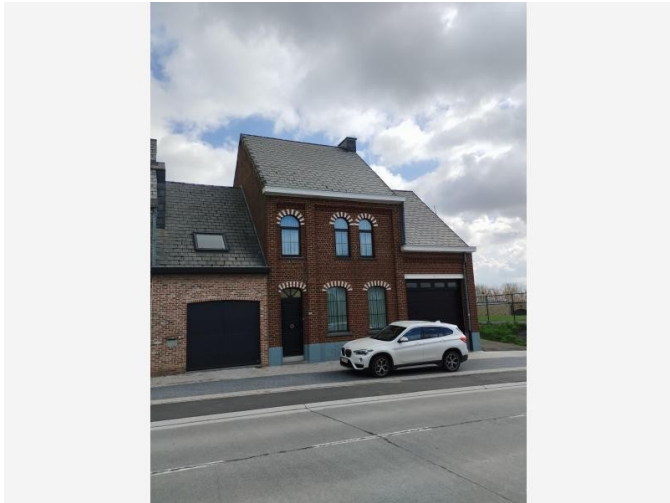
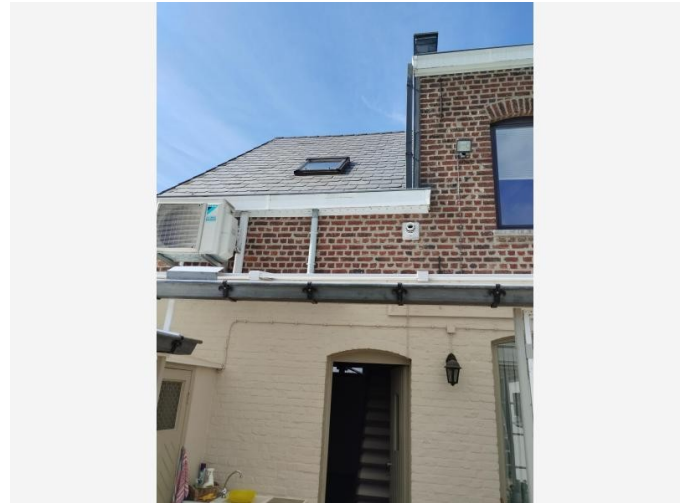
Fiche 9: Dak en gevelleien (met staalname)

Geen asbest

#	Type	Referentie	Resultaat
9.1	Puntmonster	2	Geen asbest

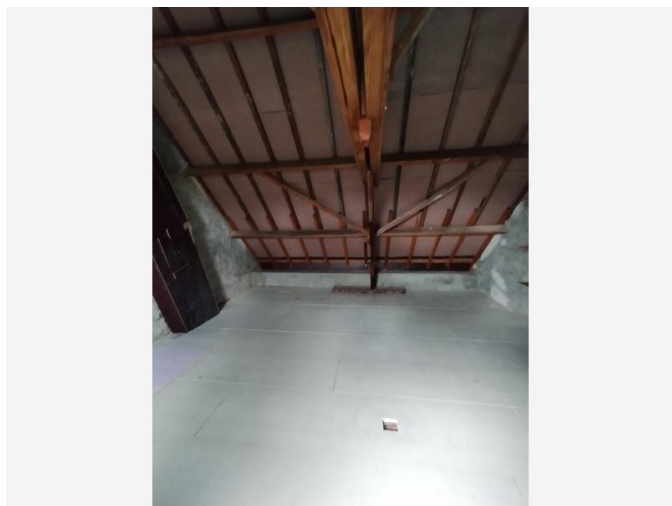
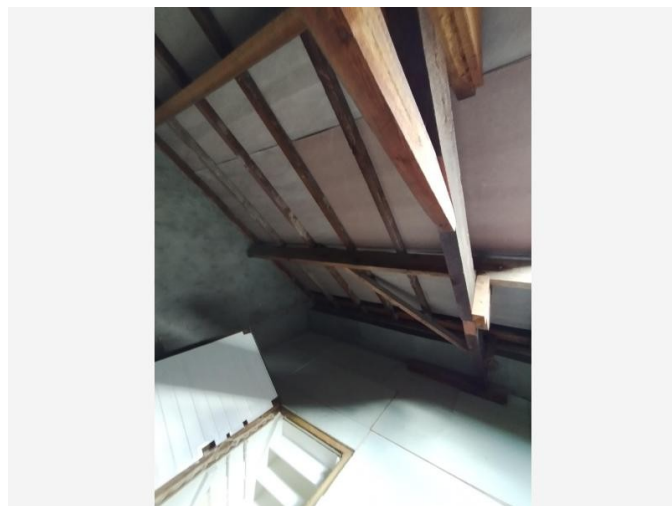
Fiche 10: Onderdak (staalname)

Geen asbest

#	Type	Referentie	Resultaat
10.1	Puntmonster	3	Geen asbest
