# Asbestinventarisatattest

Centrumlaan 30/7, 9400 Ninove

Attestnummer : 20260618-000118.000

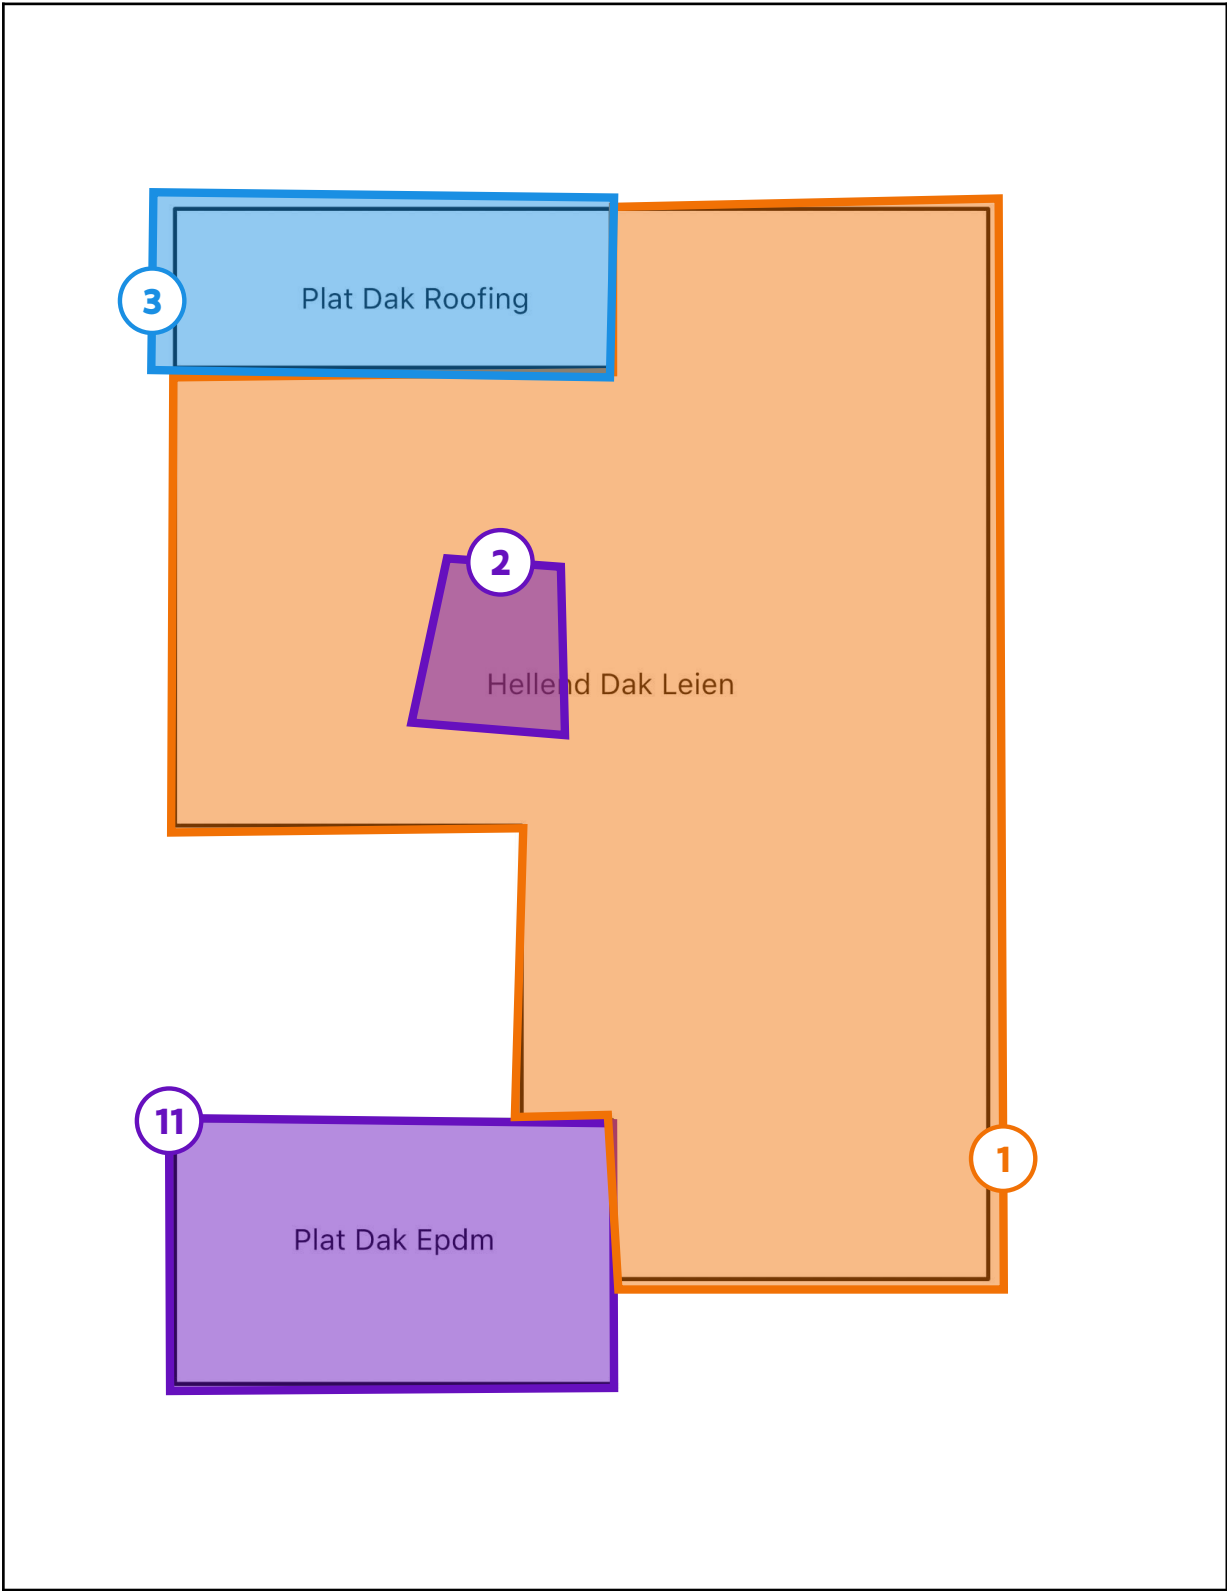
# Plan 1.5: Daken buitenkant

| 1. Dak bestaande uit leien | Asbestmateriaal | <a href="#">Verwijderen</a> |
| 2. Schouw | Beperking | - |

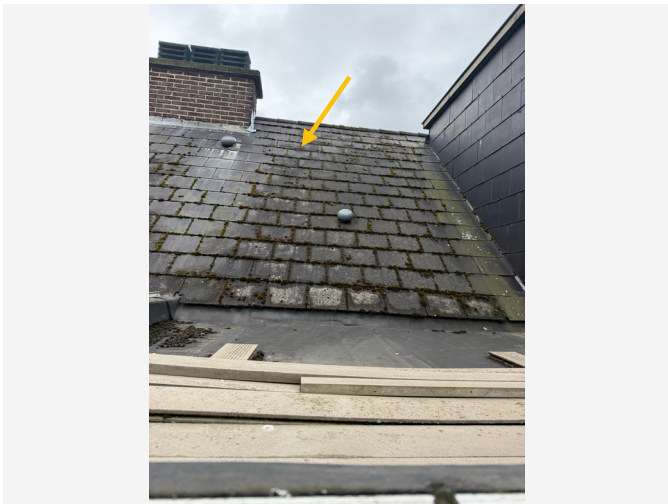
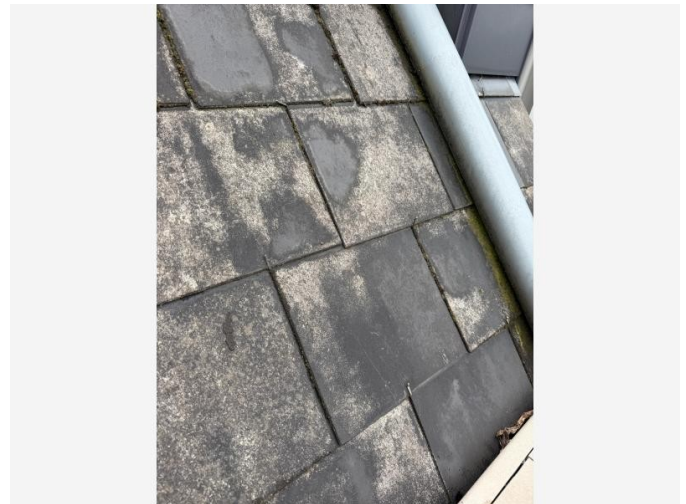
Het asbestmateriaal valt onder de mijlpaal van 2034.

| Eindbeoordeling materiaalrisico | Verhoogd materiaalrisico en/of verhoogde kans op vezelvrijgave |

| Toestand van het materiaal | Matig beschadigd, matig verweerd |

| Asbestmateriaal | Dak- en gevelbekleding - Lei, shingle |

- Verwijder dit asbestmateriaal zo snel mogelijk. Volg de toestand goed op.
- Hemelwater dat afspoelt van asbestcement daken of gevels kan asbestdeeltjes bevatten. Gebruik het enkel voor gesloten circuits (bv. spoelen toiletten). Reinig na het vervangen van het dak of de gevel de dakgoten en regenwaterput of -ton om asbesthoudend sediment of slib te verwijderen

- Eenvoudige handelingen: mag via doe-het-zelf of door werknemer(s) met opleidingsattest eenvoudige handelingen  
Deze toepassing kan door een aannemer die over een opleidingsattest eenvoudige handelingen beschikt of door een particulier (doe-het-zelf), verwijderd worden indien er geen verhoogd risico op vrijgave van asbestvezels (max. concentratie 0,01 vezels/cm<sup>3</sup> - CODEX Art. VI.3-54) ontstaat en de toepassing voorafgaand wordt gefixeerd/bevochtigd; de individuele elementen zonder machinale werktuigen (boormachine, slijpschijf, hogedrukreiniger,...) en zonder breken of gooien een voor een losgemaakt worden; en ten slotte dubbel en luchtdicht verpakt weggevoerd worden naar een erkend afvalpunt (recyclagepark).

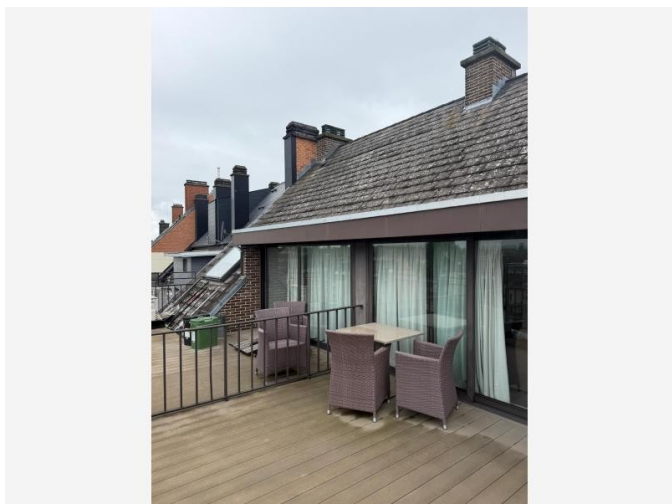
*Situeringsfoto*

**Reden:** Het te onderzoeken materiaal situeert zich hoger dan 3,50 m te rekenen vanaf een veilige ondergrond

**Uitleg van de asbestdeskundige:** De schouw bevat binnenin mogelijk een asbestcement rookgaskanaal. Laat dit onderzoeken bij eventuele werken.

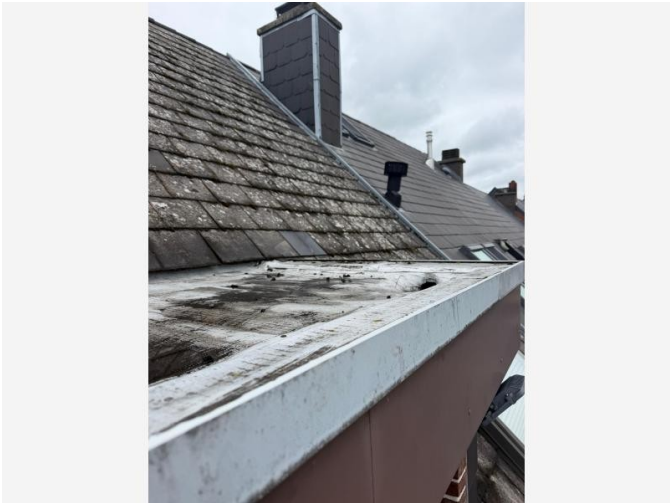
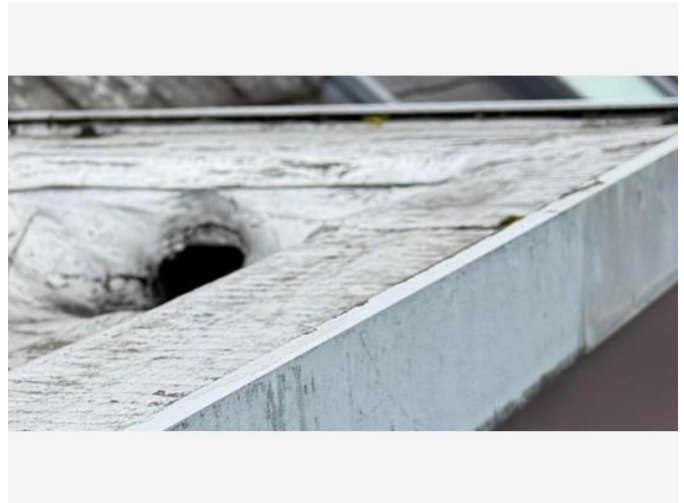
## Fiche 3: Roofing plat dak achtergevel

Geen asbest

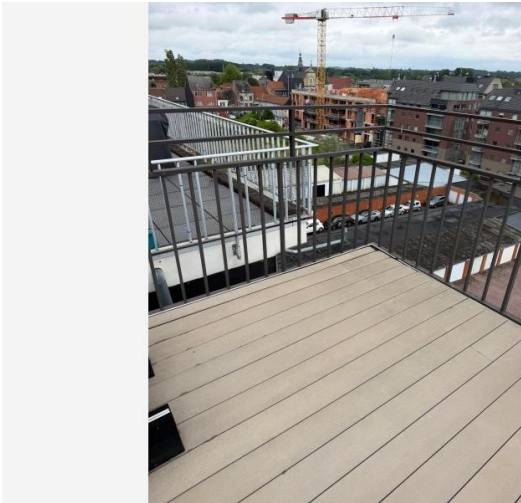
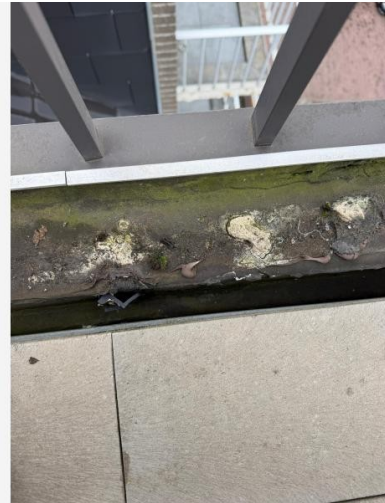
## Fiche 4: Roofing terras

Geen asbest

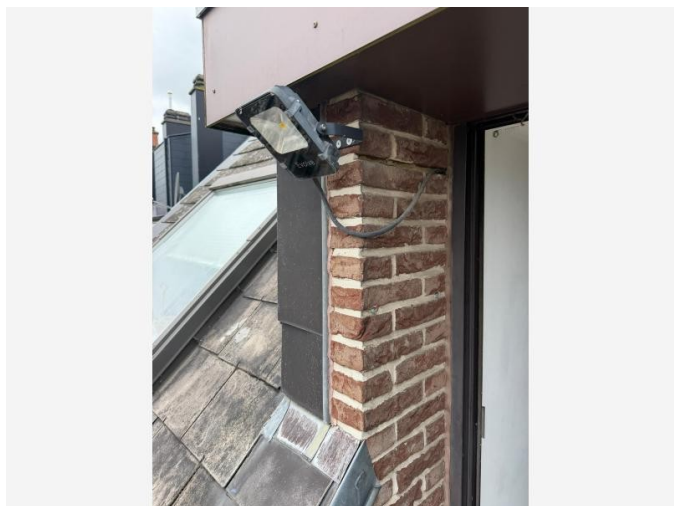
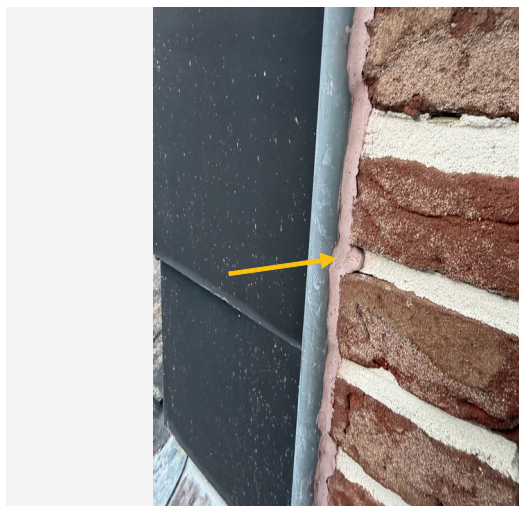
## Fiche 5: Mastiek

Geen asbest

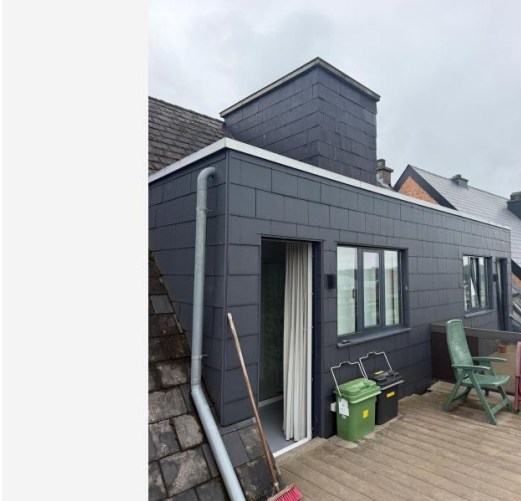
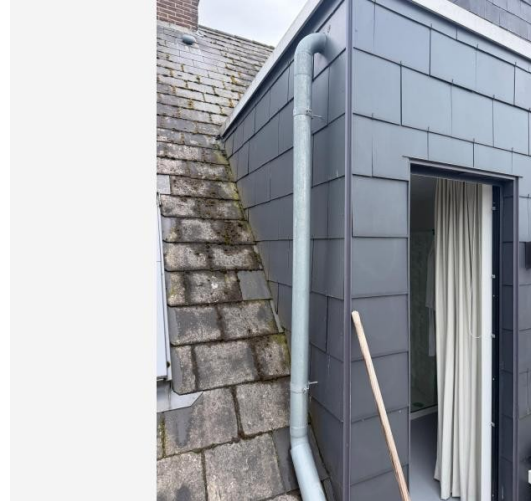
## Fiche 6: Gevel met leien

Geen asbest

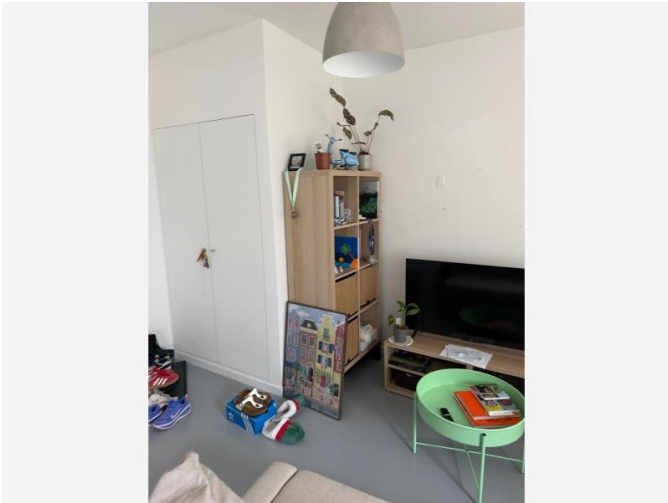
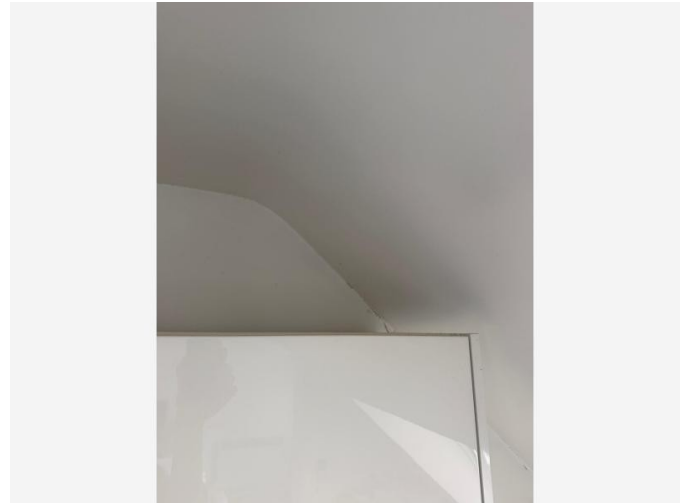
## Fiche 7: Pleisterwerk plafonds

Geen asbest

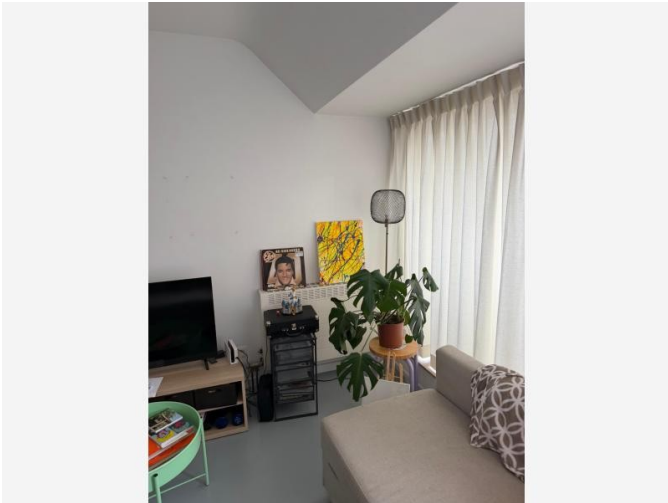
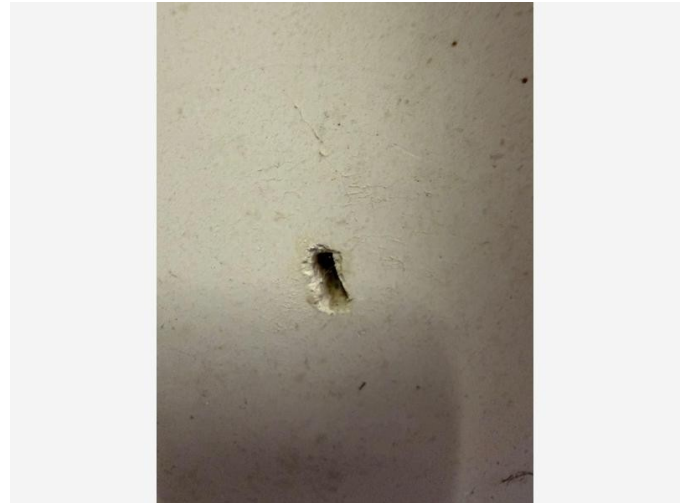
## Fiche 8: Pleisterwerk wanden

Geen asbest

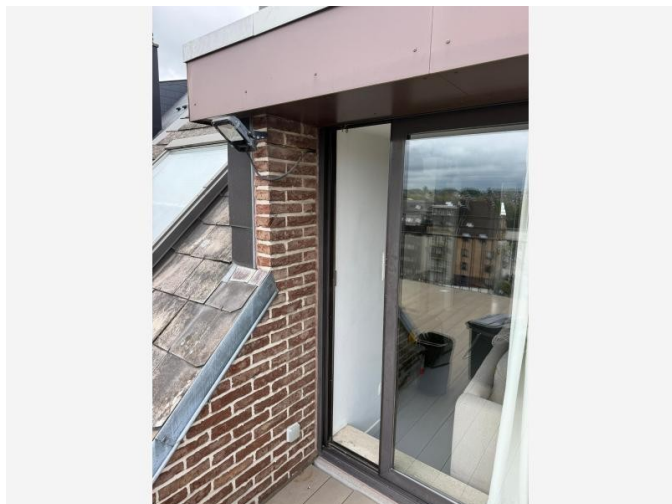
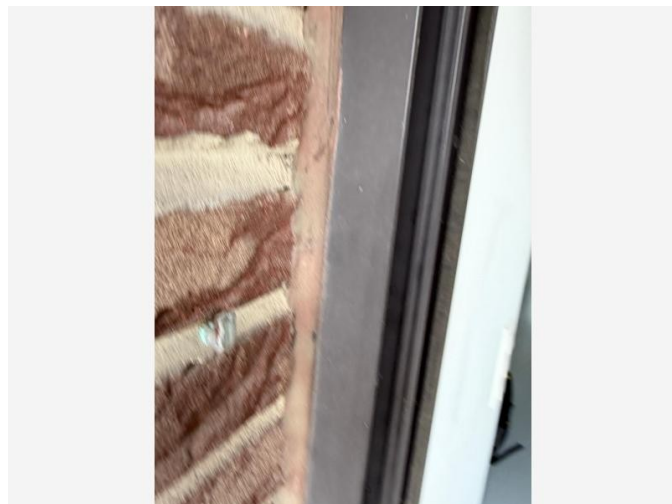
### Fiche 9: Mastiek (siliconen)

| Beschrijving | Notitie | Terug te vinden op plannen |
|---|---|---|
| Fiche 9: Mastiek (siliconen) | Er is geen asbestverdachte mastiek aanwezig. | - |

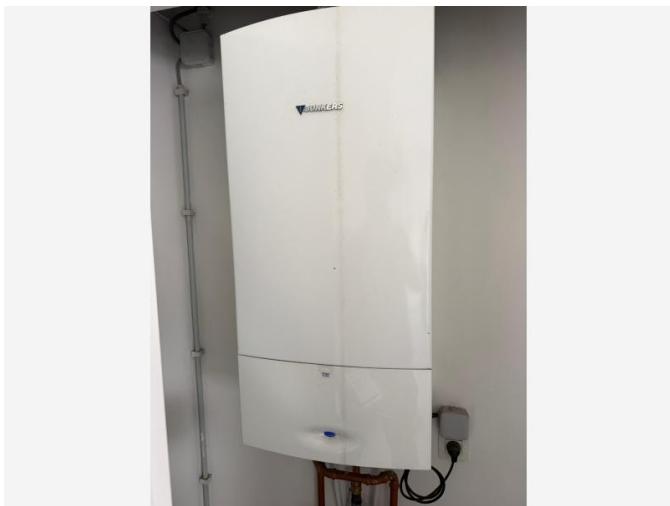
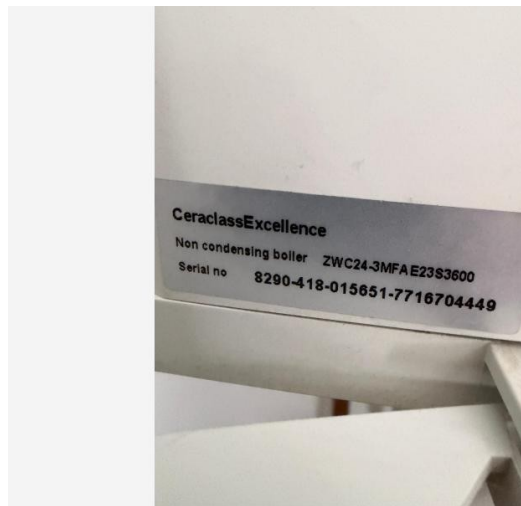
## Fiche 10: CV-ketel (niet verdacht)

| Beschrijving | Notitie | Terug te vinden op plannen |
|---|---|---|
| Fiche 10: CV-ketel (niet verdacht) | De CV-ketel (dichtingen, isolerend materiaal) is niet asbestverdacht. | - |

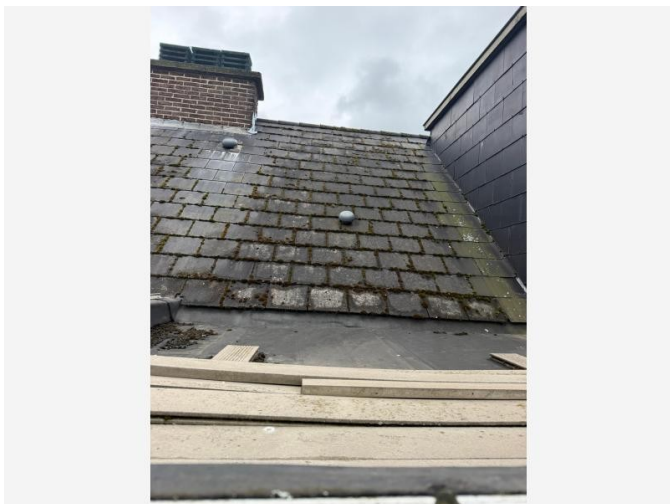
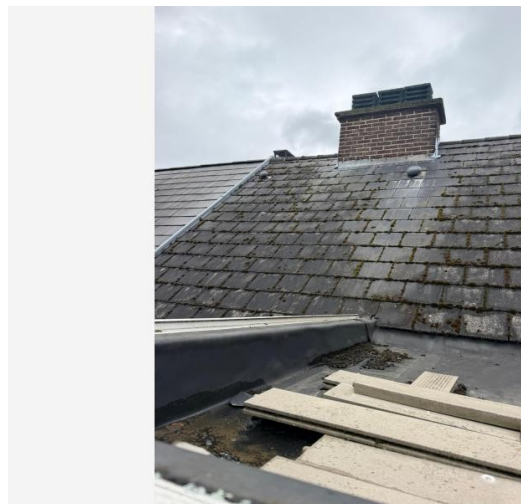
## Fiche 11: Dakbedekking plat dak (niet verdacht)

| Beschrijving | Notitie | Terug te vinden op plannen |
|---|---|---|
| Fiche 11: Dakbedekking plat dak (niet verdacht) | De dakbedekking (EPDM) is niet asbestverdacht. Het is niet uitgesloten dat de EPDM werd gelegd op bestaande, mogelijk asbestverdachte roofing. Bij werken, laat dit controleren. | Plan 1.5: Daken buitenkant |

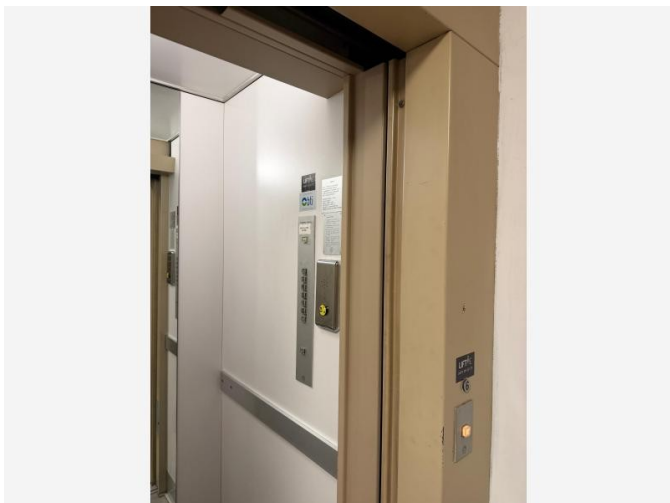
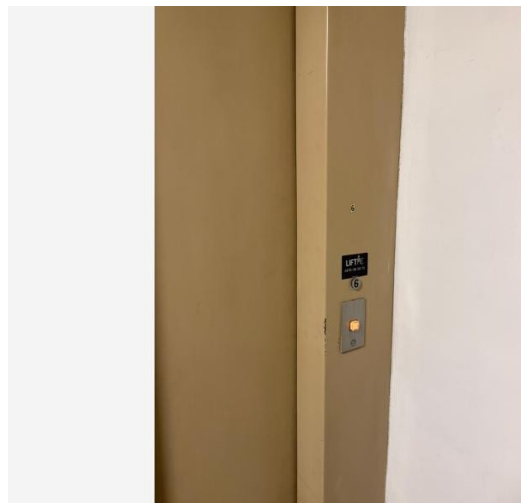
## Fiche 12: Liftinfrastructuur (eigendom VME)

| Beschrijving | Notitie | Terug te vinden op plannen |
|---|---|---|
| Fiche 12: Liftinfrastructuur (eigendom VME) | Er is een liftinfrastructuur aanwezig op de inspectielocatie. Deze behoort tot eigendom van de VME. | - |
