Asbestinventarisatetest

A. Rodenbachstraat 43A, 9470 Denderleeuw

Attestnummer : 20260602-000136.001

Asbestveilig (maar niet asbestvrij)

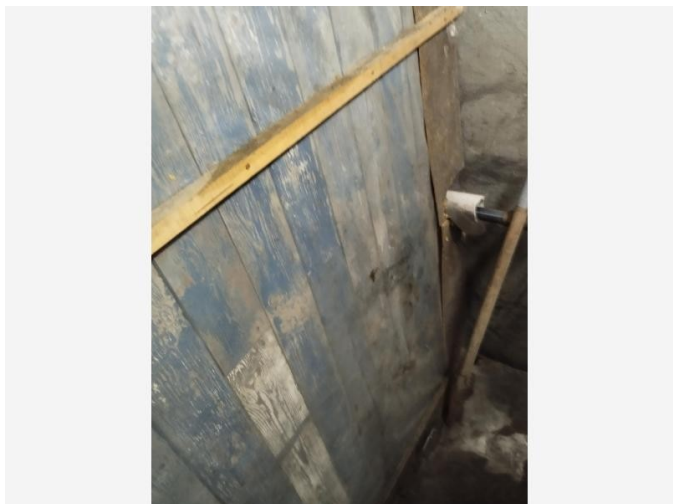
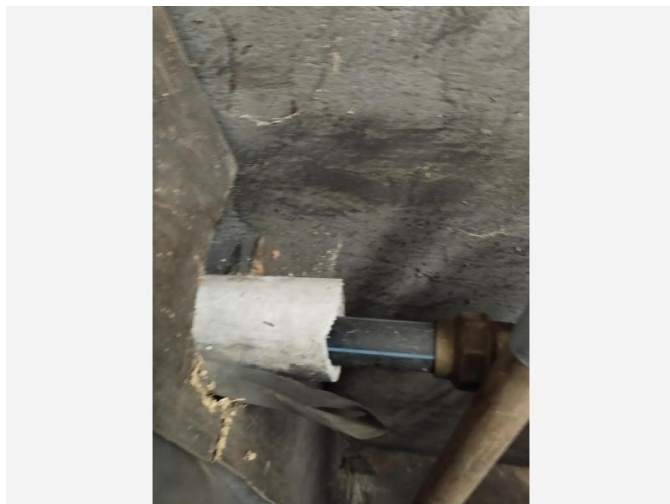
Conclusie

Het asbestmateriaal valt onder de mijlpaal van 2040.

Eindbeoordeling materiaalrisico	Laag materiaalrisico en/of verlaagde kans op vezelvrijgave
---------------------------------	--

Gebondenheid	Categorie 1: hechtgebonden in oorsprong
Asbestsoort (vezeltype)	Alleen chrysotiel aanwezig
Asbestconcentratie	Laag (< 50%)
Afschermingsgraad van het gehele materiaal	Geheel of deels vrij aan de binnenlucht, maar geen contact met binnenluchtstromen
Toestand van het materiaal	Licht beschadigd, licht verweerd. Intacte calciumsilicaatplaat of materiaal met categorie 3-gebondenheid

#	Type	Referentie	Resultaat
1.1	Puntmonster	6	Chrysotiel

Beschrijving	cementen buis kelder
Omgeving	Binnen
Primaire drager	Sanitaire infrastructuur en uitrusting (toe- en afvoer)
Asbestmateriaal	Buis, koker, leiding, pijp, doorvoer
Bindmiddel van asbestmateriaal	Cement
Gebondenheid op basis van bindmiddel	Hecht
Hoeveelheid (lengte - omtrek - dikte - aantal)	<ul style="list-style-type: none">• 2,00 m - 30,00 cm - 1,00 cm - 1 stuk
Totaal volume	0,006 m ³
Eenvoudig bereikbaar	Ja
Bevestigingswijze	<ul style="list-style-type: none">• Verlijmd, ingegoten, versmeerd
Identificatiemethode	Een monstername door de asbestdeskundige met laboanalyse door een asbestlabo.
Destructieve handeling voor identificatie	Nee
Opmerking	De vermelde oppervlaktes, diktes, gewichten en volum es betreffen een beredeneerde schatting. Er worden geen rechten verleend aan deze oppervlaktes/diktes/volumes.

- Zorg voor een veilig beheer. Vermijd het beschadigen van het asbestmateriaal. Controleer de toestand jaarlijks op wijzigingen.
- Voer bijkomende staalname(s) uit.

- Eenvoudige handelingen: mag via doe-het-zelf of door werknemer(s) met opleidingsattest eenvoudige handelingen
EH via doe-het zelf.

De buis kan voorzichtig rondom losgebeiteld worden (zonder deze te breken) , extra bevochtigen om stof te voorkomen.

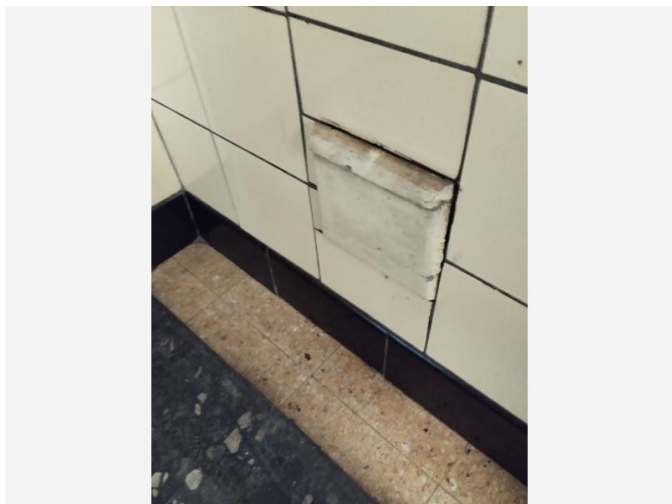
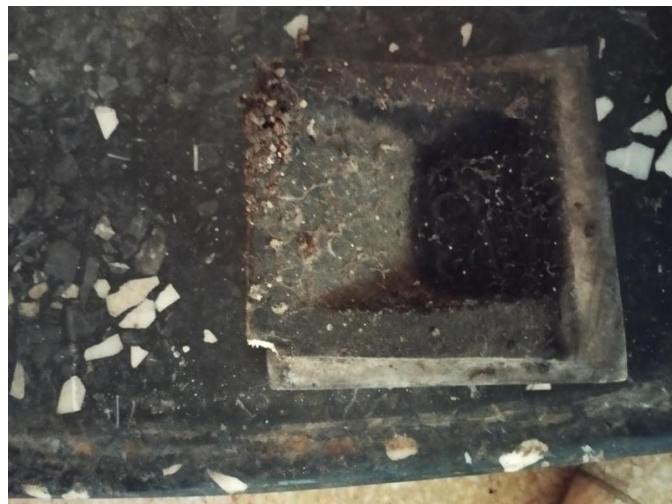
Het asbestmateriaal valt onder de mijlpaal van 2040.

Eindbeoordeling materiaalrisico	Laag materiaalrisico en/of verlaagde kans op vezelvrijgave
---------------------------------	--

Gebondenheid	Categorie 1: hechtgebonden in oorsprong
Asbestsoort (vezeltype)	Alleen chrysotiel aanwezig
Asbestconcentratie	Laag (< 50%)
Afschermingsgraad van het gehele materiaal	Geheel of deels vrij aan binnenluchtstromen
Toestand van het materiaal	Licht beschadigd, licht verweerd. Intacte calciumsilicaatplaat of materiaal met categorie 3-gebondenheid

#	Type	Referentie	Resultaat
2.1	Puntmonster	5	Chrysotiel

Beschrijving	Roetluikje (Staalname)
Omgeving	Binnen
Primaire drager	HVAC infrastructuur en uitrusting
Asbestmateriaal	Brandwerende afsluiting (prefab geheel) - Luik
Bindmiddel van asbestmateriaal	Cement
Gebondenheid op basis van bindmiddel	Hecht
Hoeveelheid (gewicht - aantal)	<ul style="list-style-type: none">• 1,00 kg - 4 stuks
Totaal gewicht	4,00 kg
Eenvoudig bereikbaar	Ja
Bevestigingswijze	<ul style="list-style-type: none">• Geklemd
Identificatiemethode	Een monstername door de asbestdeskundige met laboanalyse door een asbestlabo.
Destructieve handeling voor identificatie	Nee
Opmerking	De vermelde oppervlaktes, diktes, gewichten en volumes betreffen een beredeneerde schatting. Er worden geen rechten verleend aan deze oppervlaktes/diktes/volumes.

- Zorg voor een veilig beheer. Vermijd het beschadigen van het asbestmateriaal. Controleer de toestand jaarlijks op wijzigingen.

- Eenvoudige handelingen: mag via doe-het-zelf of door werknemer(s) met opleidingsattest eenvoudige handelingen
Het roetluikje kan voorzichtig uitgeschoven of losgebeiteld worden, extra bevochtigen om stof te voorkomen. Standaard dragen van de nodige wegwerp beschermingsmiddelen FFP 3 masker, handschoenen en tyvec CAT III type 5-6, afwasbaar schoeisel Verpakken in dubbel plastic folie, luchtdicht afsluiten en afvoeren naar het containerpark als hechtgebonden asbestafval. Voor hechtgebonden toepassingen: Bij verwijdering door doe-het-zelf moet men dit afval dubbel en luchtdicht verpakt aandienen bij het gemeentelijk recyclagepark. Men raadpleegt best op voorhand de voorwaarden van het recyclagepark. Zie ook link Zie <https://ovam.vlaanderen.be/wie-mag-wat-verwijderen>
<https://ovam.vlaanderen.be/voorzorgsmaatregelen-bij-asbestverwijdering>
<https://ovam.vlaanderen.be/asbestafval-afvoeren> Zie ook wetgevend kader (website van de OVAM en CODEX boek VI titel 3). <http://werk.belgie.be/sites/default/files/content/documents/Welzijn%20op%20het%20werk/Regelgeving/Codex%20boek%20VI%20titel%203%20Asbest.pdf> methodiek verwijderingsmethodes worden achteraan in het attest verder toegelicht

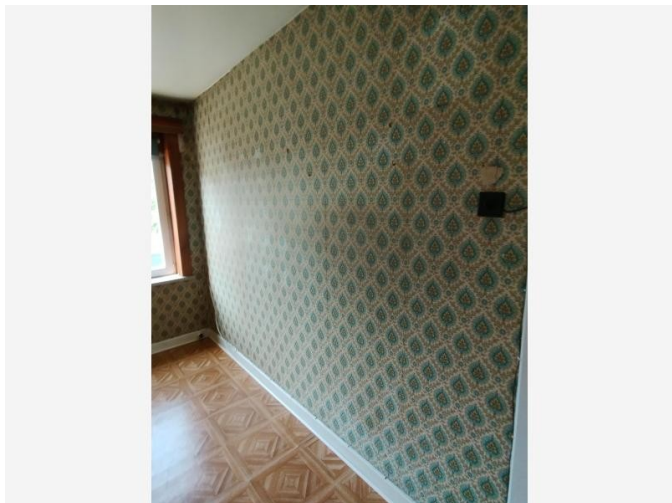
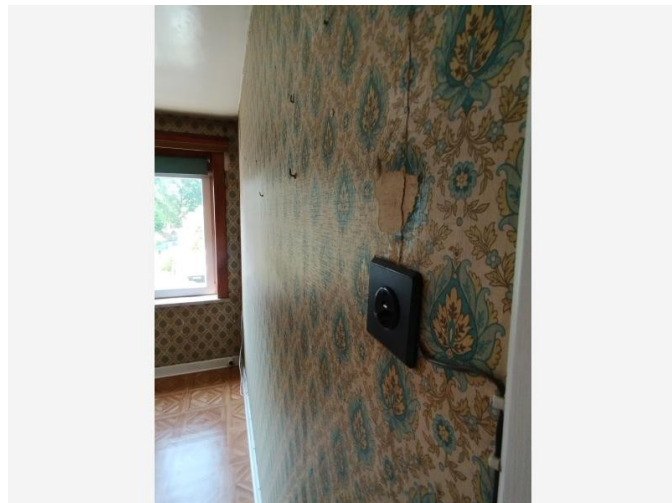
Fiche 3: Bakeliet toep.(schakelaars-stopcontact.-verdeeldozen-radiatorknoppen)

Het asbestmateriaal valt onder de mijlpaal van 2040.

Eindbeoordeling materiaalrisico	Laag materiaalrisico en/of verlaagde kans op vezelvrijgave
---------------------------------	--

Gebondenheid	Categorie 1: hechtgebonden in oorsprong
Asbestsoort (vezeltype)	Crocidoliet aanwezig
Asbestconcentratie	Laag (< 50%)
Afschermingsgraad van het gehele materiaal	Geheel of deels vrij aan de binnenlucht, maar geen contact met binnenluchtstromen
Toestand van het materiaal	Onbeschadigd, niet verweerd

Beschrijving	Bakeliet toep.(schakelaars-stopcontact.-verdeeldozen-radiatorknoppen)
Omgeving	Binnen
Primaire drager	Communicatie en elektrische infrastructuur en uitrusting
Asbestmateriaal	Plaat, paneel, tablet - Type Bakeliet
Bindmiddel van asbestmateriaal	Kunststof of -hars
Gebondenheid op basis van bindmiddel	Hecht
Hoeveelheid (oppervlakte - dikte - aantal)	<ul style="list-style-type: none"> • 1,00 m² - 1,00 cm - 1 stuk
Totaal volume	0,01 m ³
Eenvoudig bereikbaar	Ja
Bevestigingswijze	<ul style="list-style-type: none"> • Geschroefd
Identificatiemethode	<p>De asbestdeskundige beoordeelt het materiaal als asbestverdacht en dus asbesthoudend, en dit zonder monstername.</p> <p>Motivatie: De monstername brengt andere schade aan dan schade die inherent is aan de monstername.</p>
Destructieve handeling voor identificatie	Nee
Opmerking	<p>Alle schakelaars en stopcontacten zijn in bakeliet.</p> <p>Het is moeilijk te bepalen of de bakeliettoepassingen in de woning ook effectief asbesthoudend zijn (het kan ook gaan om de asbestvrije variant).</p> <p>Er werd geen monster genomen oww beschadiging aan een elektrisch gerelateerde toepassing, extra controle bij verwijdering van het verdacht materiaal.</p>

- Zorg voor een veilig beheer. Vermijd het beschadigen van het asbestmateriaal. Controleer de toestand jaarlijks op wijzigingen.
- Voer bijkomende staalname(s) uit.

- Eenvoudige handelingen: mag via doe-het-zelf of door werknemer(s) met opleidingsattest eenvoudige handelingen
Schakelaars, stopcontacten en andere gelijkaardige toepassingen kunnen eenvoudig losgeschroefd worden --> EH doe-het-zelf. Afgesloten of verzegelde kast --> EH opgeleid techniker personeel 8u basisopleiding asbest. Voor elektrische infrastructuur en uitrusting dient u vooraleer men deze toepassing gaat bevochtigen de elektriciteit af te sluiten (zoniet elektrocutie-/brandgevaar). standaard dragen van de nodige wegwerp beschermingsmiddelen FFP 3 masker , handschoenen en tyvec CAT III type 5-6 , afspoelbaar schoeisel Losschroeven en dubbel verpakken in plastic , sluit luchtdicht af en breng dit als hechtgebonden afval naar een plaatselijk containerpark. Voor hechtgebonden toepassingen: Bij verwijdering door doe-het-zelf moet men dit afval dubbel en luchtdicht verpakt aandienen bij het gemeentelijk recyclagepark. Men raadpleegt best op voorhand de voorwaarden van het recyclagepark.

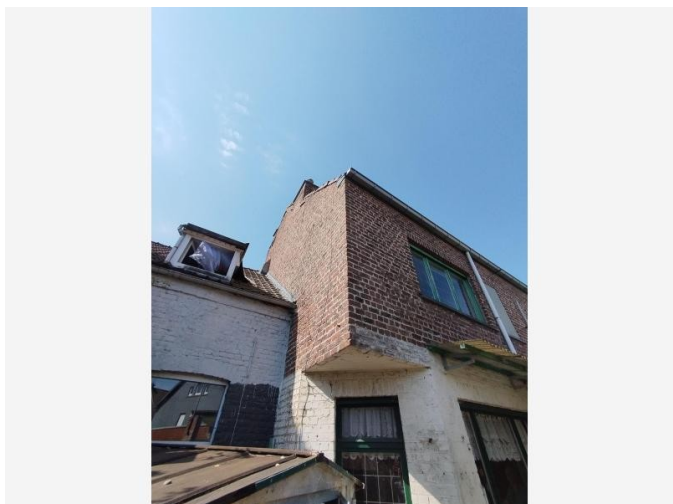
Tijdelijke beperking

Reden: Het te onderzoeken materiaal situeert zich hoger dan 3,50 m te rekenen vanaf een veilige ondergrond

Uitleg van de asbestdeskundige: Bij werken (dak of reiniging schouw) kan een stelling geplaatst worden, het is niet duidelijk of er asbestverdachte materialen aanwezig zijn in/rond de schouw.

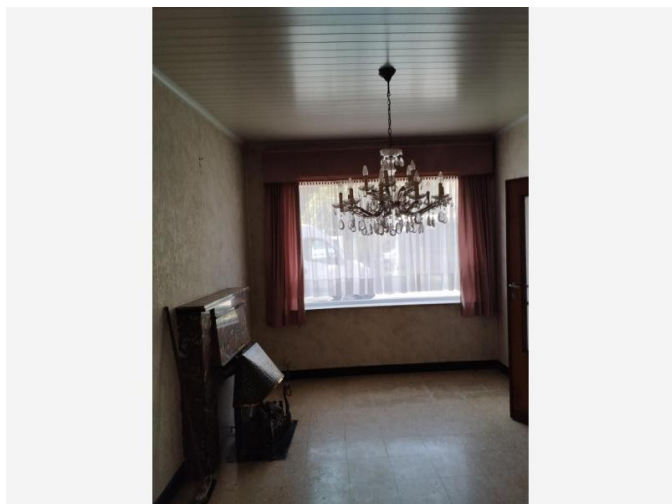
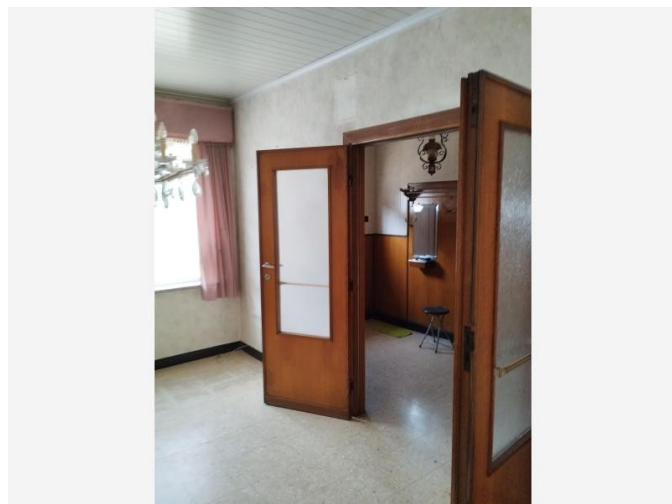
Alle plafonds zijn afgewerkt met valse plafonds in plaatmateriaal (pvc latten of gipskarton) Het is niet duidelijk of er pleisterwerk of ander verdacht asbestmateriaal aanwezig is achter / op deze valse plafonds, het is aangewezen om bijkomend onderzoek uit te voeren bij werken. Zonder destructieve handeling is het niet mogelijk om na te gaan of er asbesthoudende materialen aanwezig zijn achter de plafond afwerking. Als bij sloop of renovatie blijkt dat er achter deze plafonds nog pleisterwerk of asbest verdachte toepassingen aanwezig zijn, moet dit bemonsterd worden.

Basis voor advies	De asbestdeskundige beoordeelt het materiaal als niet-asbestverdacht.
-------------------	---

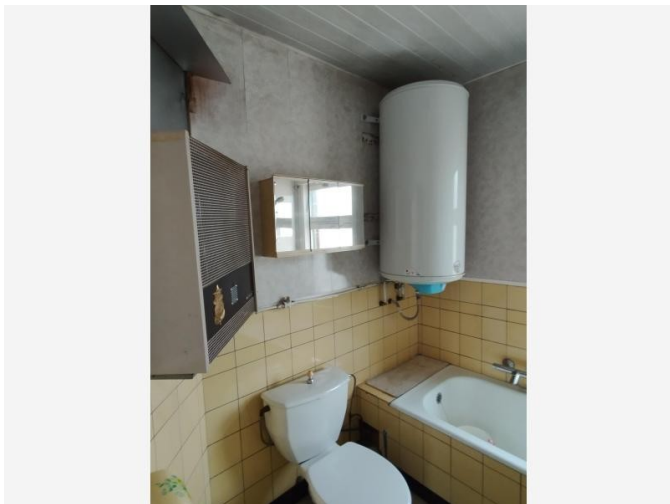
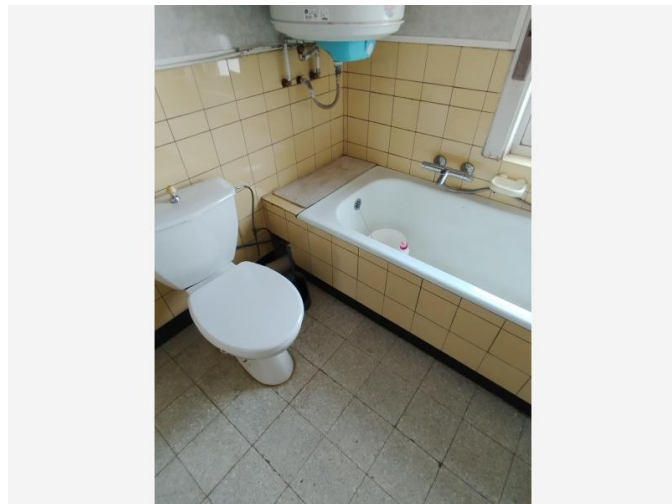
In het inspectieprotocol is een monsternamen van tegellijm verplicht om dit te identificeren als niet-asbesthoudend. Er waren geen facturen ter beschikking die bevestigen dat de tegels in de badkamer en de keuken na 2001 waren geplaatst. Er waren geen bestaande beschadigingen aan de wandtegels om de lijm voldoende te kunnen inspecteren. Om dit af te toetsen is het aangewezen om bij eventuele renovatiewerken aan de tegels verder onderzoek/staalname te laten uitvoeren ter controle.

Basis voor advies	Beoordeling op basis van expertise met een vaststelling door de asbestdeskundige.
-------------------	---

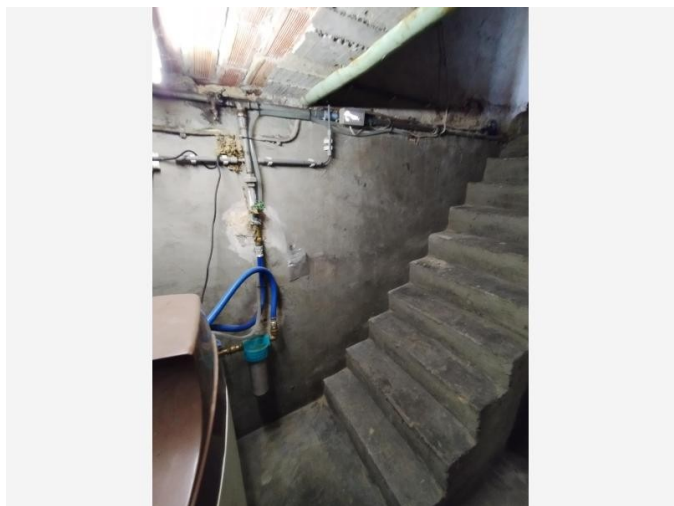
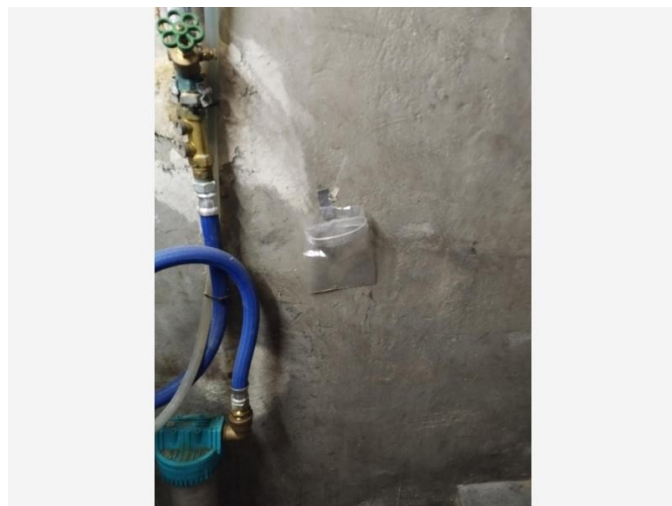
Geen asbest

#	Type	Referentie	Resultaat
7.1	Mengmonster	2	Geen asbest

Beschrijving	Cementering kelder
Omgeving	Binnen
Primaire drager	Binnenwand
Bindmiddel van materiaal	Cement
Gebondenheid op basis van bindmiddel	Hecht
Hoeveelheid (gewicht - aantal)	<ul style="list-style-type: none">• 10,00 kg - 1 stuk
Totaal gewicht	10,00 kg
Identificatiemethode	Een monstername door de asbestdeskundige met laboanalyse door een asbestlabo.
Destructieve handeling voor identificatie	Nee
Opmerking	<p>De vermelde oppervlaktes en volumes betreffen een beredeneerde schatting. Er worden geen rechten verleend aan deze oppervlaktes/volumes. De dikte is een schatting die voorkomt uit de monsterplaatsen en is daarom niet altijd representatief.</p> <p>(staal genomen van twee plaatsen)</p>

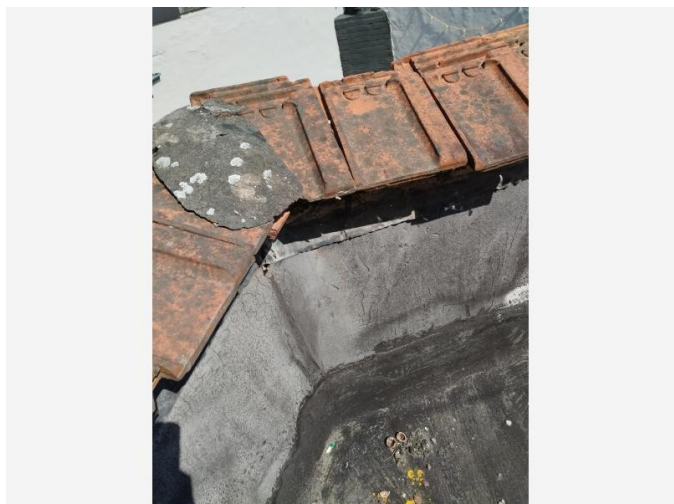
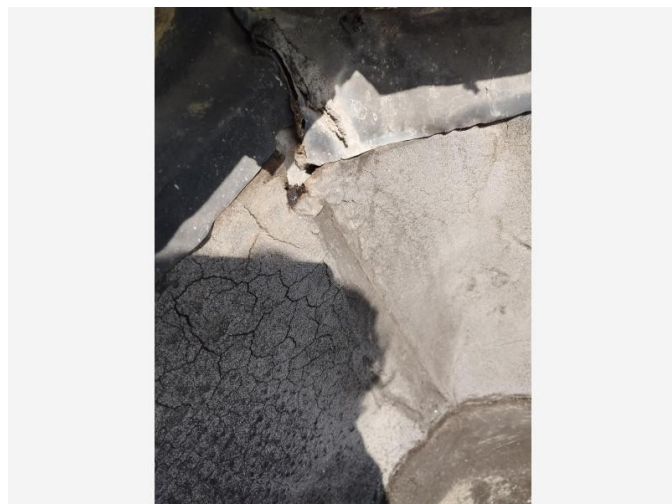
Fiche 8: Roofing (met staalname)

Geen asbest

#	Type	Referentie	Resultaat
8.1	Puntmonster	7	Geen asbest

Beschrijving	Roofing (met staalname)
Omgeving	Buiten
Primaire drager	Plat dak
Bindmiddel van materiaal	Bitumen (roofing, teer, asfalt)
Gebondenheid op basis van bindmiddel	Hecht
Hoeveelheid (oppervlakte - aantal)	• 10,00 m ² - 1 stuk
Totale oppervlakte	10,00 m ²
Identificatiemethode	Een monstername door de asbestdeskundige met laboanalyse door een asbestlabo.
Destructieve handeling voor identificatie	Nee
Opmerking	<p>Er werd een staal genomen aan een uitstekend stuk roofing waardoor de waterdichtheid niet in het gedrang komt .</p> <p>Er kan niet uitgesloten worden dat er onderlagen aanwezig zijn (bij dakwerken extra controle aangewezen)</p> <p>De vermelde oppervlaktes, diktes en volumes betreffen een beredeneerde schatting. Er worden geen rechten verleend aan deze oppervlaktes/diktes/volumes.</p>

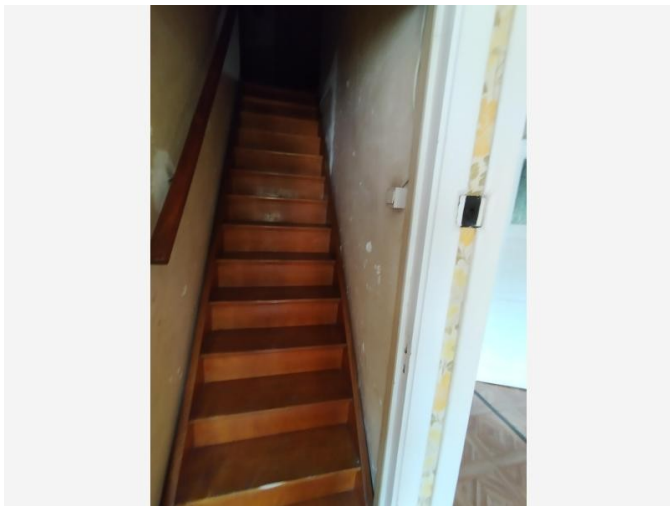
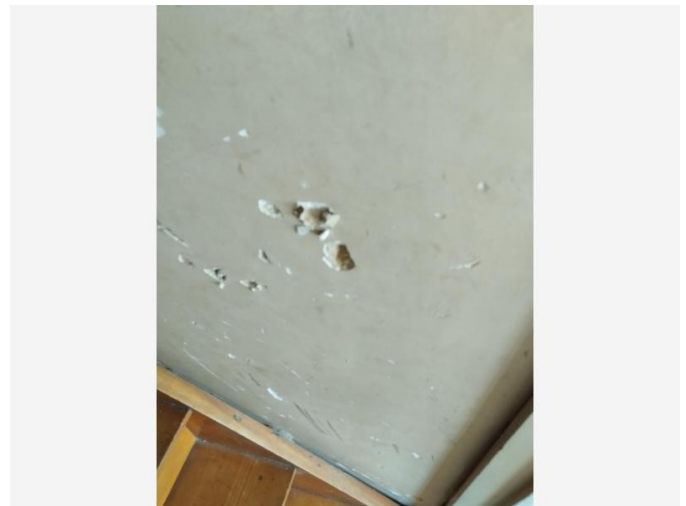
Geen asbest

#	Type	Referentie	Resultaat
9.1	Mengmonster	1	Geen asbest

Beschrijving	Muurpleister
Omgeving	Binnen
Primaire drager	Binnenwand
Bindmiddel van materiaal	Gips - kalk
Gebondenheid op basis van bindmiddel	Niet-hechtgebonden
Hoeveelheid (oppervlakte - dikte - aantal)	• 250,00 m ² - 1,00 cm - 1 stuk
Totaal volume	2,50 m ³
Identificatiemethode	Een monstername door de asbestdeskundige met laboanalyse door een asbestlabo.
Destructieve handeling voor identificatie	Nee
Opmerking	<p>Volgens het inspectieprotocol is een monstername van het pleisterwerk verplicht om dit te identificeren als niet-asbesthoudend.</p> <p>Locatie staalnames: keuken, traphal naar zolder, kamer. Er is geen cv-ruimte (verwarming rechtstreekse gaskachel).</p> <p>De vermelde oppervlaktes en volumes betreffen een berekeneerde schatting. Er worden geen rechten verleend aan deze oppervlaktes/volumes. De dikte is een schatting die voorkomt uit de monsterplaatsen en is daarom niet altijd representatief.</p>

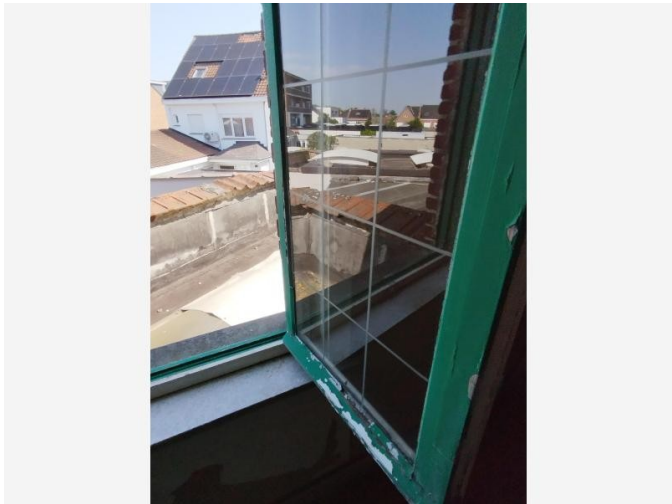
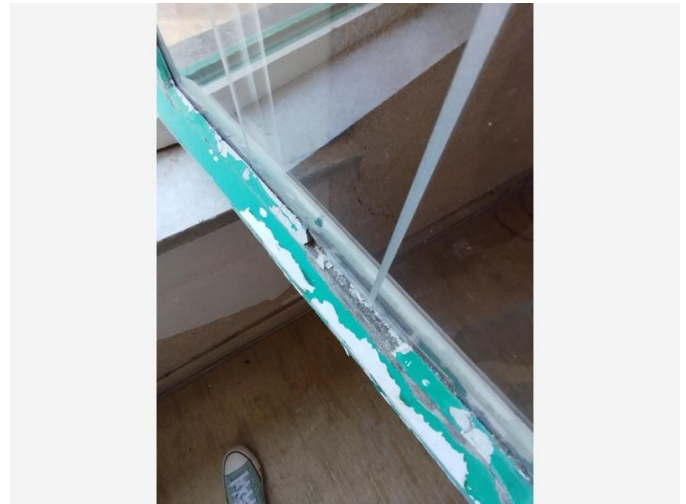
Fiche 10: Kit kozijn-raam (met staalname) houten raam

Geen asbest

#	Type	Referentie	Resultaat
10.1	Puntmonster	4	Geen asbest

Beschrijving	Kit kozijn-raam (met staalname) houten raam
Omgeving	Buiten
Primaire drager	Wandopening verticaal (raam, deur, ...)
Bindmiddel van materiaal	Kitten, mastiek, pasta
Gebondenheid op basis van bindmiddel	Hecht
Hoeveelheid (lengte - aantal)	<ul style="list-style-type: none">• 1,00 m - 1 stuk
Totale lengte	1,00 m
Identificatiemethode	Een monstername door de asbestdeskundige met laboanalyse door een asbestlabo.
Destructieve handeling voor identificatie	Nee
Opmerking	Er worden geen rechten verleend aan deze oppervlaktes. De dikte is een schatting die voorkomt uit de monsterplaatsen en is daarom niet altijd representatief.

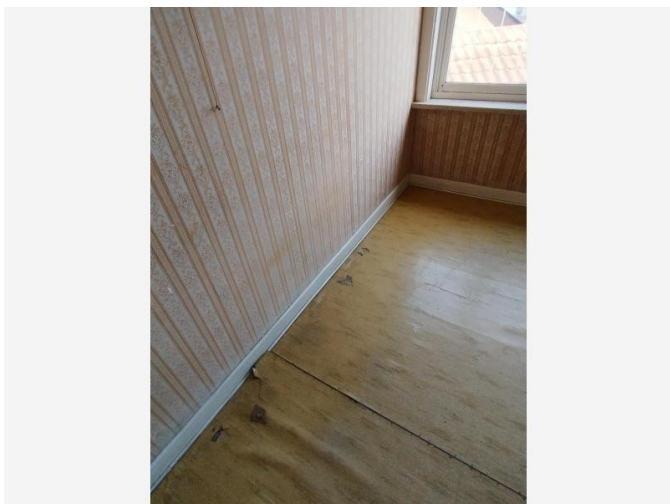
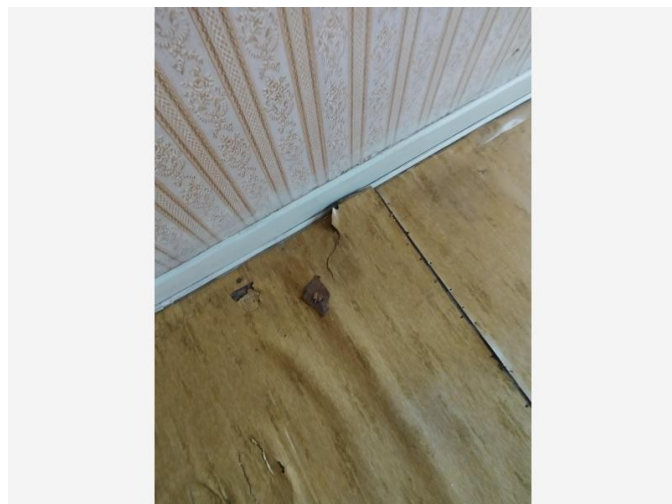
Fiche 11: balatum met ondervloer

Geen asbest

#	Type	Referentie	Resultaat
11.1	Puntmonster	3	Geen asbest

Beschrijving	balatum met ondervloer
Omgeving	Binnen
Primaire drager	Vloer
Bindmiddel van materiaal	Karton - papier - viltachtig
Gebondenheid op basis van bindmiddel	Niet-hechtgebonden
Hoeveelheid (oppervlakte - aantal)	• 50,00 m ² - 1 stuk
Totale oppervlakte	50,00 m ²
Identificatiemethode	Een monstername door de asbestdeskundige met laboanalyse door een asbestlabo.
Destructieve handeling voor identificatie	Nee
Opmerking	<p>De hele bovenverdieping is bekleed met deze vloerbekleding. In de kamers aan de voorzijde is er een niet-asbestverdacht vinylzeil overheen gelegd.</p> <p>De vermelde oppervlaktes en volumes betreffen een beredeneerde schatting. Er worden geen rechten verleend aan deze oppervlaktes/volumes. De dikte is een schatting die voorkomt uit de monsterplaatsen en is daarom niet altijd representatief</p>

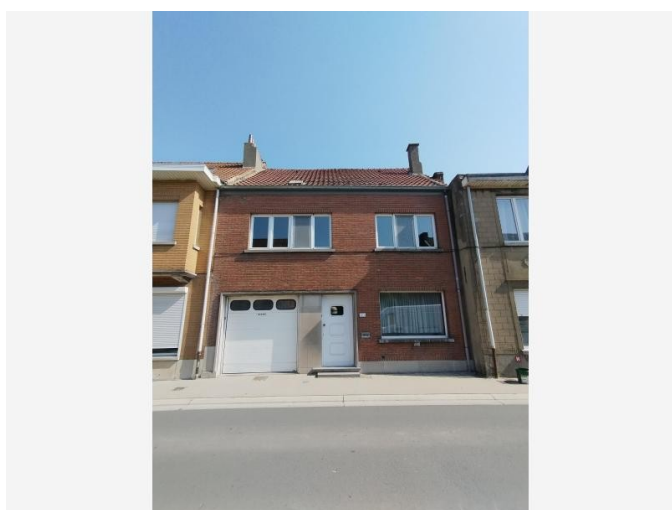
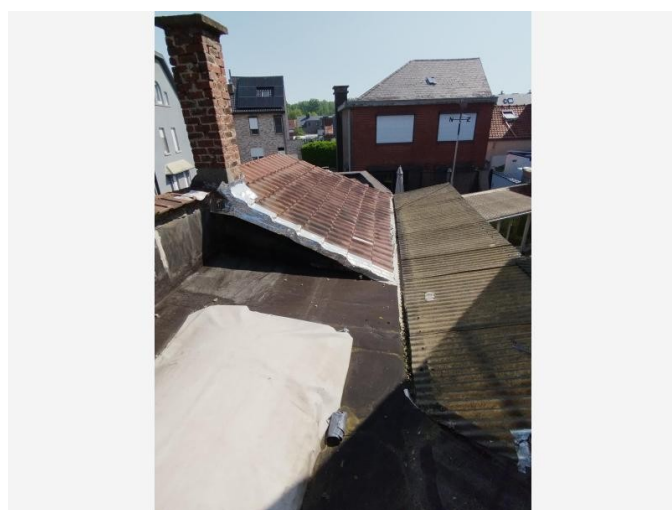
Beschrijving	Notitie	Terug te vinden op plannen
Fiche 12: Dakbedekking pannen	De dakbedekking werd gecontroleerd. Deze bestaat uit pannen en bevat geen asbest verdachte materialen.	-
