# Asbestinventarisatetest

Kerkstraat 115, 9473 Denderleeuw

Attestnummer : 20260423-000020.000

Uitgegeven op : 23.04.2026

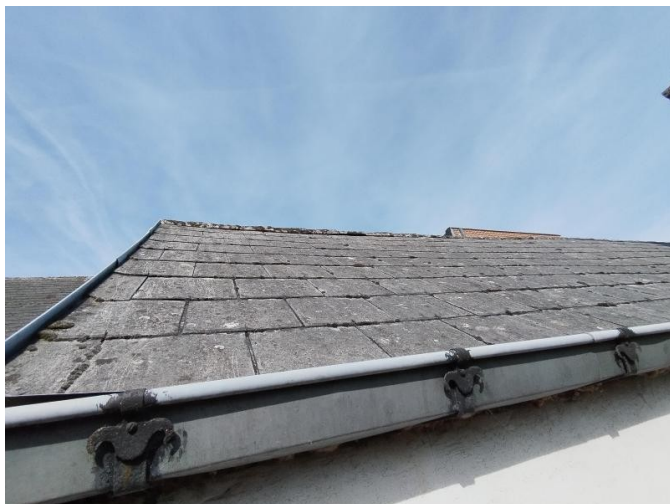
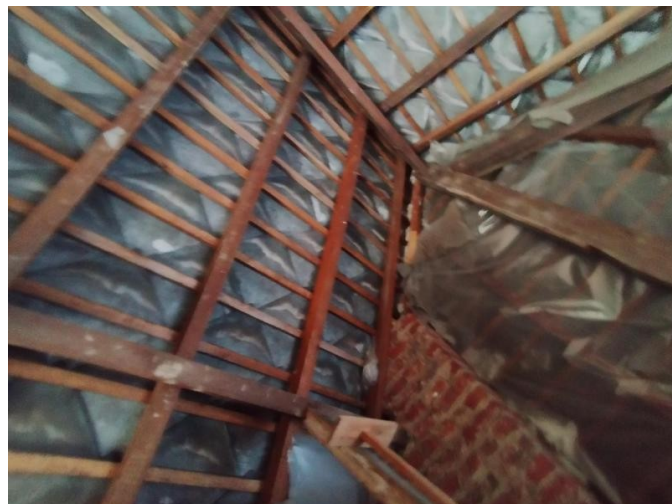
| Opmerking | De leien zijn visueel en volgens expertise als asbestverdacht beschouwd. De vermelde oppervlaktes, diktes en volumes betreffen een beredeneerde schatting. Er worden geen rechten verleend aan deze oppervlaktes/diktes/volumes. |

Standaard dragen van de nodige wegwerp beschermingsmiddelen FFP 3 masker, handschoenen en tyvec CAT III type 5-6, afwasbaar schoeisel Indien mogelijk de ondervloer afdekken, leien voorzichtig verwijderen, extra fixeren, niet breken, niet gooien, onmiddellijk verpakken of voorzichtig in container met asbest bag plaatsen. Voldoende benevelen/bevochtigen tijdens de duur van de werken. Gebruik geen stortkokers. Voor hechtgebonden toepassingen: Bij verwijdering door doe-het-zelf moet men dit afval dubbel en luchtdicht verpakt aandienen bij het gemeentelijk recyclagepark. Men raadpleegt best op voorhand de voorwaarden

-er geen minderjarigen of derden aanwezig zijn -u beschikt over PE-folie en zakken om loskomende deeltjes en het afval op te vangen en te verpakken -u beschikt over een vernevelaar (water) of fixeermiddel om het asbestmateriaal te bevochtigen tijdens de volledige duur van de werken -u weet hoe u asbestmateriaal veilig kan demonteren zonder stof of breuken -u beschikt over natte doeken om eventuele resten en stof weg te nemen.

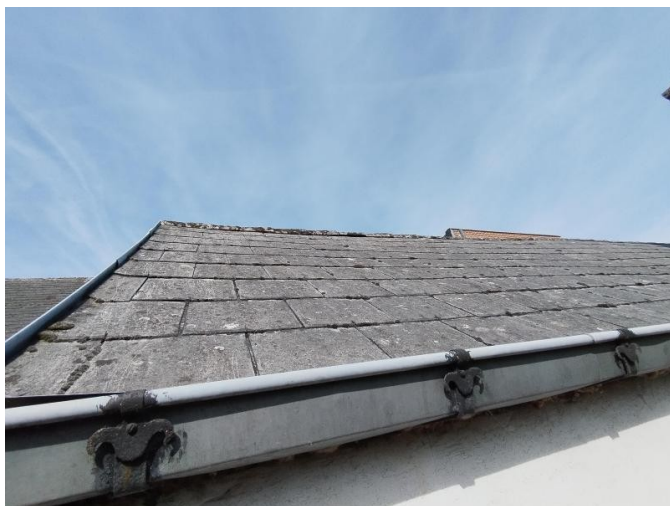
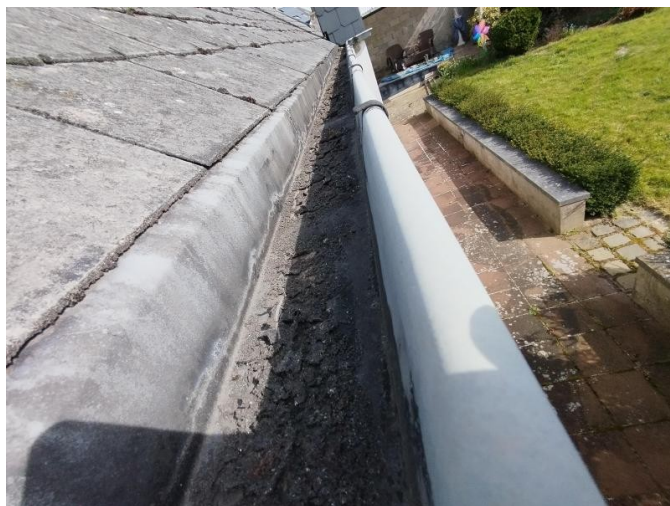
| Opmerking | <p>De vermelde oppervlaktes, diktes, gewichten en volumes betreffen een beredeneerde raming. Er worden geen rechten verleend aan deze oppervlaktes/diktes/volumes.</p> <p>Hemelwater dat afspoelt van asbestcement daken of gevels kan asbestdeeltjes bevatten.</p> |

Voor verwijdering het slib extra bevochtigen of fixeren om stof te voorkomen , niet breken om stof te beperken .

- u zich vooraf goed informeert op [www.asbestinfo.be](http://www.asbestinfo.be)
- u zich beschermt met een FFP3 mondmasker, wegwerphandschoenen, wegwerpoverall Cat III type 5-6, afspoelbaar schoeisel
- er geen minderjarigen of derden aanwezig zijn
- u beschikt over PE-folie en zakken om loskomende deeltjes en het afval op te vangen en te verpakken
- u beschikt over een vernevelaar (water) of fixeermiddel om het asbestmateriaal te bevochtigen tijdens de volledige duur van de werken
- u weet hoe u asbestmateriaal veilig kan demonteren zonder stof of breuken
- u beschikt over natte doeken om eventuele resten en stof weg te nemen

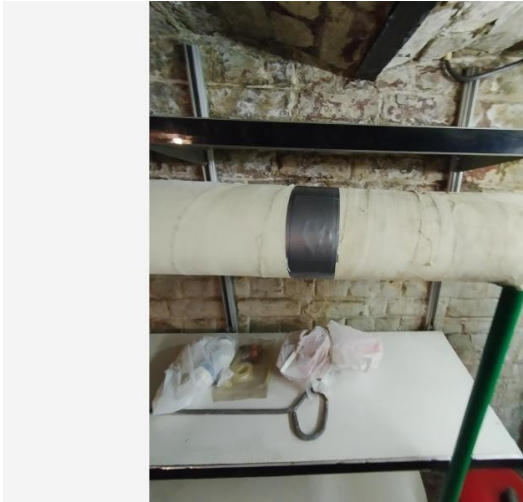
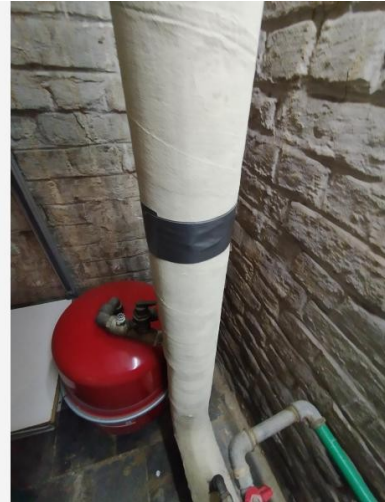
## Fiche 4: Leidingisolatie: verdacht bocht/recht (staalname)

| Opmerking | <p>De vermelde lengtes, omtrekken en diktes betreffen een beredeneerde schatting. Er worden geen rechten verleend aan deze lengtes, omtrekken en diktes. De dikte is een schatting die voorkomt uit de monsterplaatsen en is daarom niet altijd representatief.</p> <p>Er werden mengmonsters genomen volgens de richtlijnen van het inspectieprotocol.</p> <p>Er kunnen bijkomende stalen genomen worden om bepaalde zones uit te sluiten.</p> |

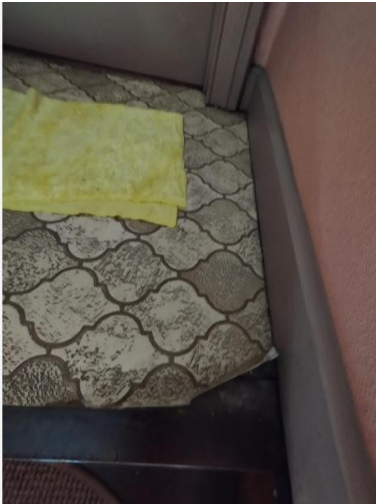
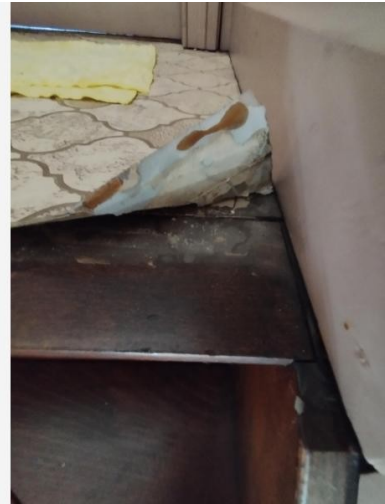
| Opmerking | <p>De bovenzijde bestaat uit kunststof (vinyl). De onderzijde van het vloerzeil bestaat uit karton.</p> <p>De vermelde oppervlaktes en volumes betreffen een beredeneerde schatting. Er worden geen rechten verleend aan deze oppervlaktes/volumes. De dikte is een schatting die voorkomt uit de monsterplaatsen en is daarom niet altijd representatief.</p> <p>Het vloerzeil is zichtbaar thv de kamers en de trappen hal V+2. Op enkele plaatsen is een vast tapijt aanwezig waar het vloerzeil zou kunnen onder liggen, extra controle bij werken is aangewezen.</p> |

- Hermetische zone (erkend asbestverwijderaar)  
bevestiging gelijmd (wit of zwarte lijm) : HZ Erkend saneerder . Bij het lostrekken van de vinyl zal de onderlaag scheuren. Een kartonnen onderlaag is losgebonden. Lijmresten worden met een freesmachine verwijderd in een hermetische zone. Zie ook link Zie <https://ovam.vlaanderen.be/wie-mag-wat-verwijderen>  
<https://ovam.vlaanderen.be/voorzorgsmaatregelen-bij-asbestverwijdering>  
<https://ovam.vlaanderen.be/asbestafval-afvoeren> Zie ook wetgevend kader (website van de OVAM en CODEX boek VI titel 3). <http://werk.belgie.be/sites/default/files/content/documents/Welzijn%20op%20het%20werk/Regelgeving/Codex%20boek%20VI%20titel%203%20Asbest.pdf> methodiek verwijderingsmethodes worden achteraan in het attest verder toegelicht

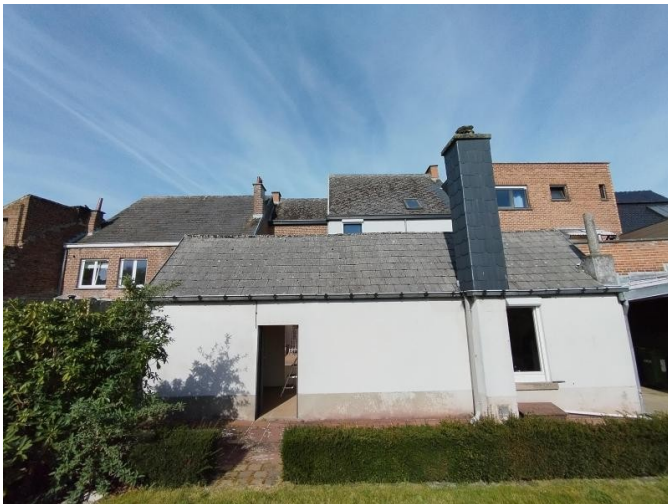
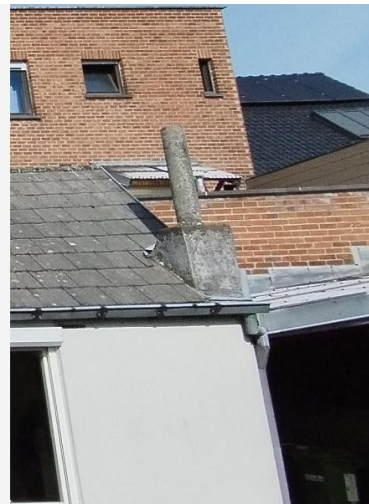
| Opmerking | <p>Op het dak is een schouwbus aanwezig.</p> <p>De vermelde oppervlaktes, diktes en volumes betreffen een beredeneerde schatting. Er worden geen rechten verleend aan deze oppervlaktes/diktes/volumes.</p> |

- Eenvoudige handelingen: mag via doe-het-zelf of door werknemer(s) met opleidingsattest eenvoudige handelingen  
EH via doe-het zelf De buis kan voorzichtig losgebeiteld worden , extra bevochtigen om stof te voorkomen  
Standaard dragen van de nodige wegwerp beschermingsmiddelen FFP 3 masker , handschoenen en tyvec CAT III type 5-6 , afwasbaar schoeisel Bij de gemeente/containerpark afsluitzakken halen om dubbel in te pakken , sluit luchtdicht af en breng naar het plaatselijk containerpark als hechtgebonden asbestafval. Voor hechtgebonden toepassingen: Bij verwijdering door doe-het-zelf moet men dit afval dubbel en luchtdicht verpakt aandielen bij het gemeentelijk recyclagepark. Men raadpleegt best op voorhand de voorwaarden van het recyclagepark. Zie ook link Zie <https://ovam.vlaanderen.be/wie-mag-wat-verwijderen>  
<https://ovam.vlaanderen.be/voorzorgsmaatregelen-bij-asbestverwijdering>

worden achteraan in het attest verder toegelicht Mag en wil uzelf verwijderen: Zorg er dan voor dat: -u zich vooraf goed informeert op [www.asbestinfo.be](http://www.asbestinfo.be) -u zich beschermt met een FFP3 mondmasker, wegwerphandschoenen, wegwerpoveral Cat III type 5-6, afspoelbaar schoeisel -er geen minderjarigen of derden aanwezig zijn -u beschikt over PE-folie en zakken om loskomende deeltjes en het afval op te vangen en te verpakken -u beschikt over een vernevelaar (water) of fixeermiddel om het abestmateriaal te bevochtigen tijdens de volledige duur van de werken -u weet hoe u asbestmateriaal veilig kan demonteren zonder stof of breuken -u beschikt over natte doeken om eventuele resten en stof weg te nemen

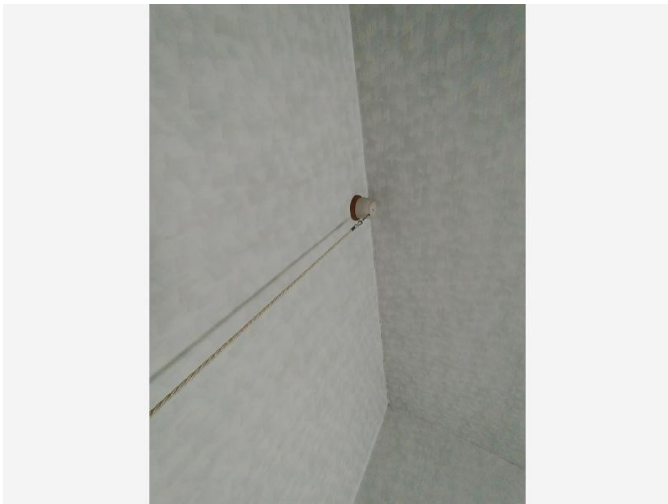
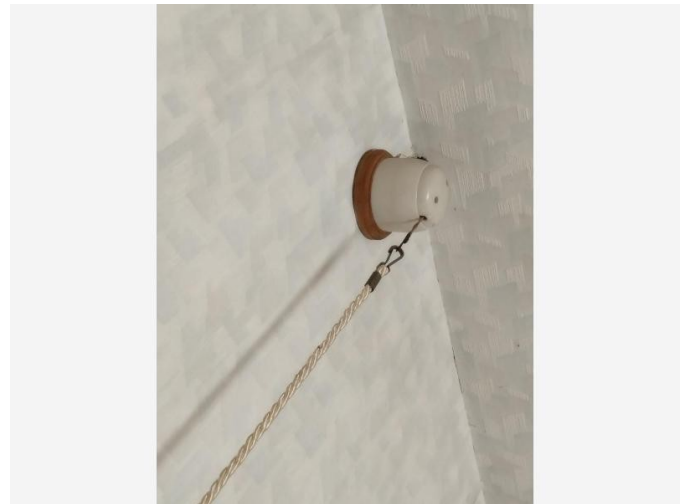
| Opmerking | <p>Het is moeilijk te bepalen of de bakeliettoepassingen in de woning ook effectief asbesthoudend zijn (het kan ook gaan om de asbestvrije variant).</p> <p>Er werd geen monster genomen owv beschadiging aan een elektrisch gerelateerde toepassing, extra controle bij verwijdering van het verdacht materiaal.</p> |

- Eenvoudige handelingen: mag via doe-het-zelf of door werknemer(s) met opleidingsattest eenvoudige handelingen  
Schakelaars, stopcontacten en andere gelijkaardige toepassingen kunnen eenvoudig losgeschroefd worden --> EH doe-het-zelf. Afgesloten of verzegelde kast --> EH opgeleid technieker personeel 8u basisopleiding asbest. Voor elektrische infrastructuur en uitrusting dient u vooraleer men deze toepassing gaat bevochtigen de elektriciteit af te sluiten (zoniet elektrocutie-/brandgevaar). standaard dragen van de nodige wegwerp beschermingsmiddelen FFP 3 masker , handschoenen en tyvec CAT III type 5-6 , afspoelbaar schoeisel Losschroeven en dubbel verpakken in plastic , sluit luchtdicht af en breng dit als hechtgebonden afval naar een plaatselijk containerpark. Voor hechtgebonden toepassingen: Bij verwijdering door doe-het-zelf moet men dit afval dubbel en luchtdicht verpakt afdienen bij het gemeentelijk recyclagepark. Men raadpleegt best op voorhand de voorwaarden van het recyclagepark.

-u beschikt over een vernevelaar (water) of fixeermiddel om het asbestmateriaal te bevochtigen tijdens de volledige duur van de werken

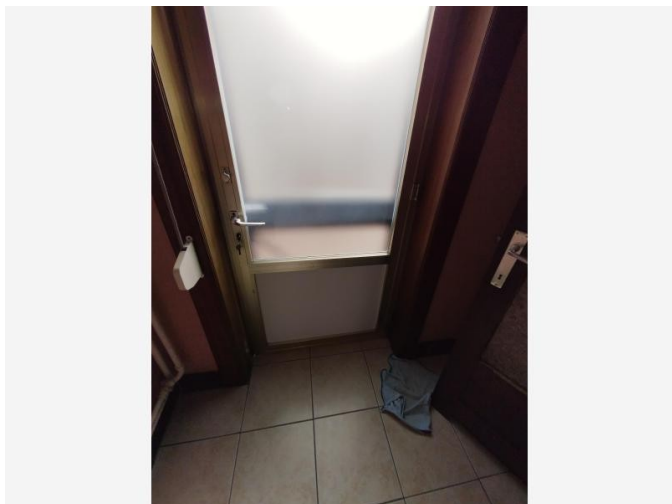
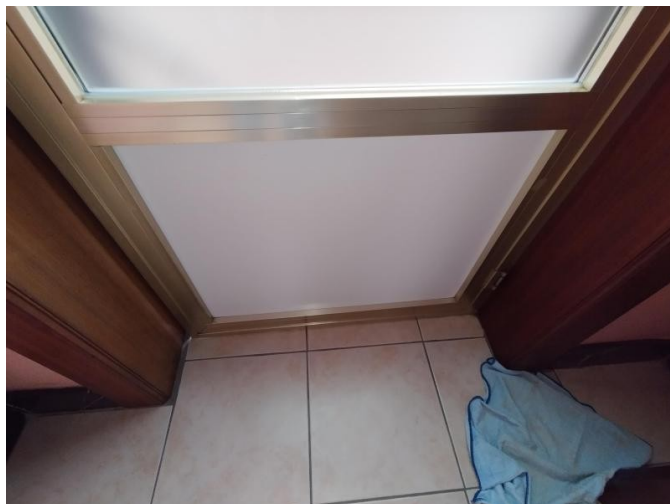
| Opmerking | <p>De platen zijn visueel /auditief als asbestverdacht beschouwd. Er werd geen staalname uitgevoerd wegens kans op breukvlakken.</p> <p>De vermelde oppervlaktes, diktes, gewichten en volumes betreffen een beredeneerde schatting. Er worden geen rechten verleend aan deze oppervlaktes/diktes/volumes.</p> |

Mag en wil uzelf verwijderen: Zorg er dan voor dat: -u zich vooraf goed informeert op [www.asbestinfo.be](http://www.asbestinfo.be) -u zich beschermt met een FFP3 mondkap, wegwerphandschoenen, wegwerpoveral Cat III type 5-6, afspoelbaar schoeisel -er geen minderjarigen of derden aanwezig zijn -u beschikt over PE-folie en zakken om loskomende deeltjes en het afval op te vangen en te verpakken -u beschikt over een vernevelaar (water) of fixeermiddel om het abestmateriaal te bevochtigen tijdens de volledige duur van de werken -u weet hoe u asbestmateriaal veilig kan demonteren zonder stof of breuken -u beschikt over natte doeken om eventuele resten en stof weg te nemen

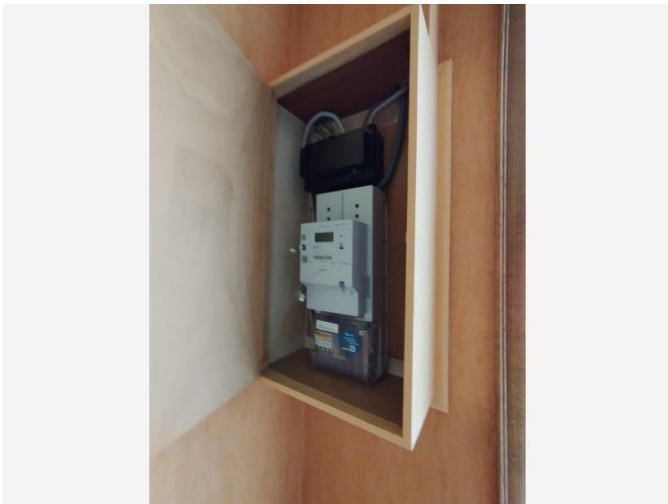
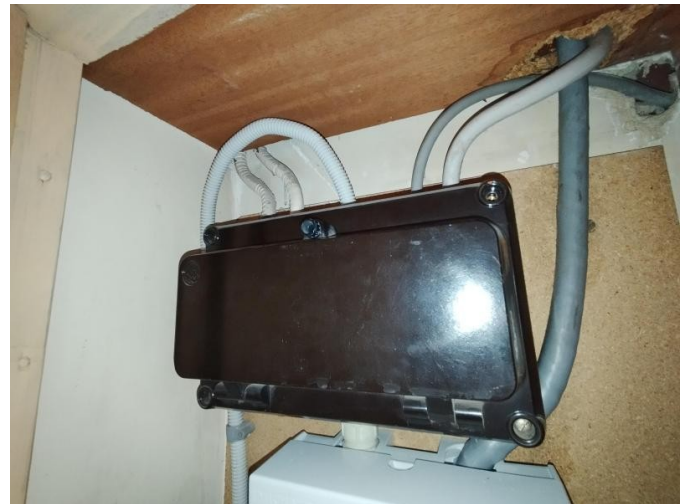
| Opmerking | <p>Het is moeilijk te bepalen of de bakeliettoepassingen in de woning ook effectief asbesthoudend zijn (het kan ook gaan om de asbestvrije variant).</p> <p>Er werd geen monster genomen owv beschadiging aan een elektrisch gerelateerde toepassing, extra controle bij verwijdering van het verdacht materiaal.</p> |

- Eenvoudige handelingen: mag via doe-het-zelf of door werknemer(s) met opleidingsattest eenvoudige handelingen  
Schakelaars, stopcontacten en andere gelijkaardige toepassingen kunnen eenvoudig losgeschroefd worden --> EH doe-het-zelf. Afgesloten of verzegelde kast --> EH opgeleid techniek personeel 8u basisopleiding asbest. Voor elektrische infrastructuur en uitrusting dient u vooraleer men deze toepassing gaat bevochtigen de elektriciteit af te sluiten (zoniet elektrocutie-/brandgevaar). standaard dragen van de nodige wegwerp beschermingsmiddelen FFP 3 masker , handschoenen en tyvec CAT III type 5-6 , afspoelbaar schoeisel Losschroeven en dubbel verpakken in plastic , sluit luchtdicht af en breng dit als hechtgebonden afval naar een plaatselijk containerpark. Voor hechtgebonden toepassingen: Bij verwijdering door doe-het-zelf moet men dit afval dubbel en luchtdicht verpakt aandienen bij het gemeentelijk recyclagepark. Men raadpleegt best op voorhand de voorwaarden van het recyclagepark.

-u beschikt over een vernevelaar (water) of fixeermiddel om het asbestmateriaal te bevochtigen tijdens de volledige duur van de werken

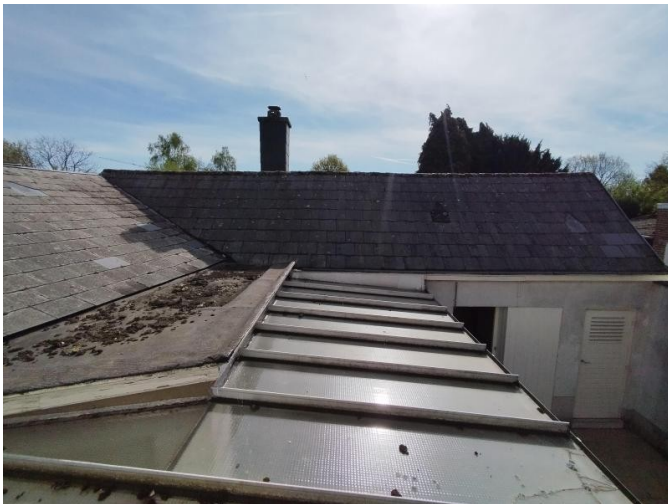
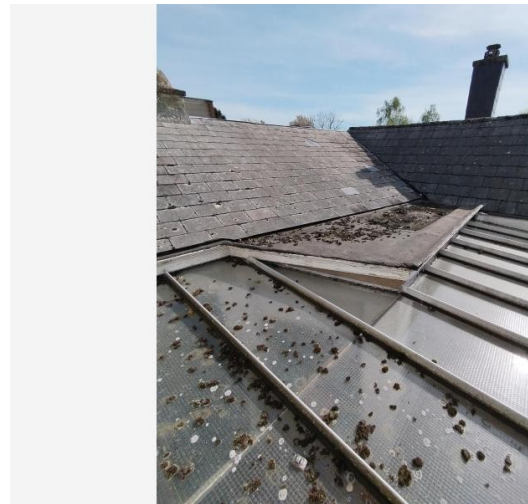
| Beschrijving | Roofing (zonder staalname: kans lekkage) |
| Opmerking | <p>Volgens het inspectieprotocol is een monstername van roofing verplicht om dit te identificeren als niet-asbesthoudend. Een monstername is echter niet mogelijk wegens kans op lekkage. De toepassing wordt in de databank als asbestverdacht beschouwd. Mogelijks kunnen er ook asbestverdachte onderlagen aanwezig zijn. Het is aangewezen om extra controle uit te voeren bij eventuele renovatiewerken. De vermelde oppervlaktes, diktes en volumes betreffen een beredeneerde schatting. Er worden geen rechten verleend aan deze oppervlaktes/diktes/volumes.</p> |

Mag en wil uzelf verwijderen: Zorg er dan voor dat: -u zich vooraf goed informeert op [www.asbestinfo.be](http://www.asbestinfo.be) -u zich beschermt met een FFP3 mondkap, wegwerphandschoenen, wegwerpovertuig Cat III type 5-6, afspoelbaar schoeisel -er geen minderjarigen of derden aanwezig zijn -u beschikt over PE-folie en zakken om loskomende deeltjes en het afval op te vangen en te verpakken -u beschikt over een vernevelaar (water) of fixeermiddel om het asbestmateriaal te bevochtigen tijdens de volledige duur van de werken -u weet hoe u asbestmateriaal veilig kan demonteren zonder stof of breuken -u beschikt over natte doeken om eventuele resten en stof weg te nemen

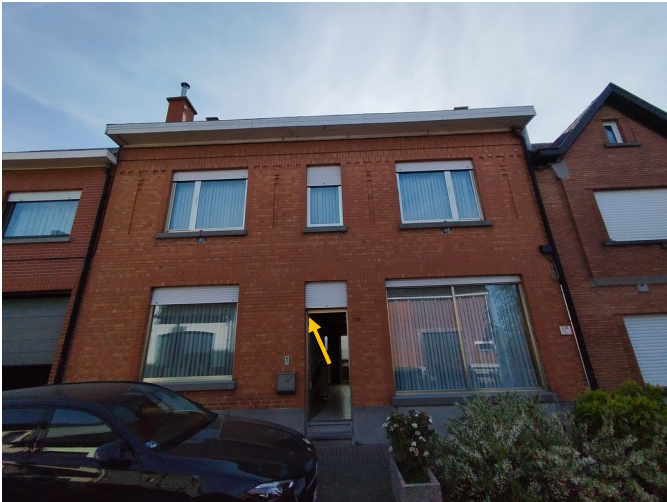
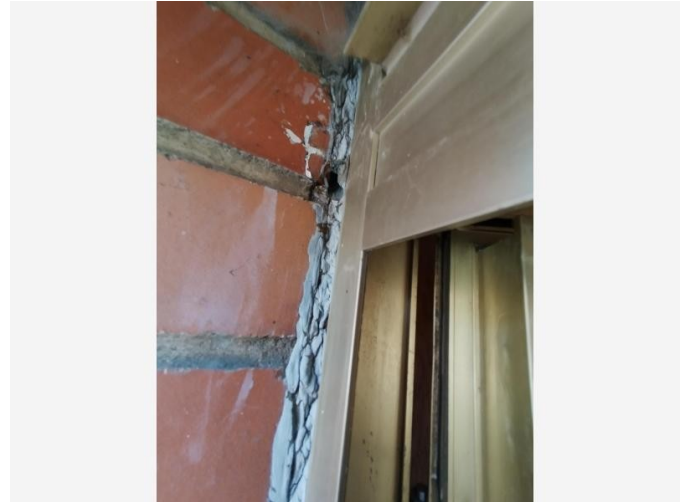
# Fiche 11: Kit kozijn-muur (met staalname) aluminium raam

| Opmerking | Betreft +/- 16 lm. Niet alle ramen en deuren bezitten deze kit toepassing. Extra controle bij werken is aangewezen. Het gewicht en lm is een beredeneerde schatting. Er worden geen rechten verleend aan deze oppervlaktes. De dikte is een schatting die voorkomt uit de monsterplaatsen en is daarom niet altijd representatief |

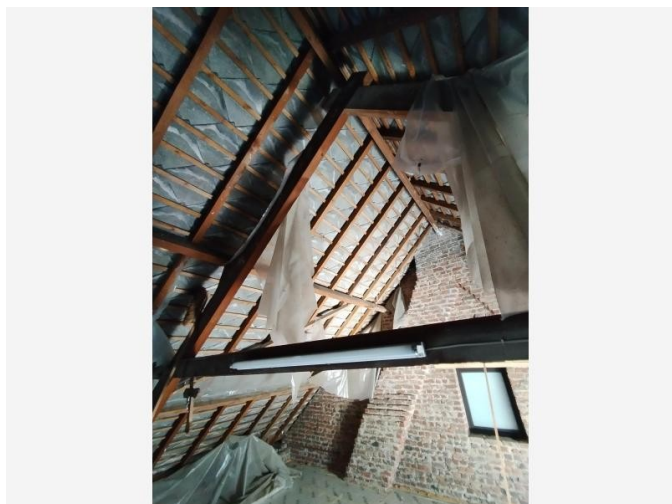
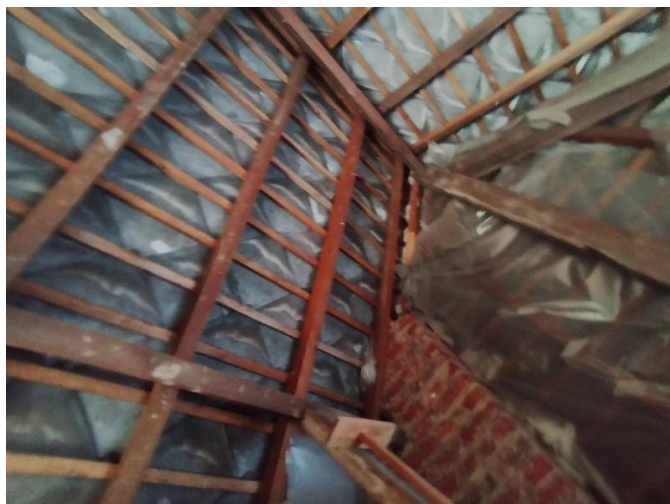
### Fiche 18: Onderdak niet verdacht

| Beschrijving | Notitie | Terug te vinden op plannen |
|---|---|---|
| Fiche 18: Onderdak niet verdacht | <p>Het onderdak werd gecontroleerd (zichtbaar thv de zolder). Er is geen verdacht onderdak vastgesteld. (loshangende plastic en isolatieplaten)</p> <p>Deze handeling is een steekproef, er is geen garantie dat het volledige dak met éénzelfde materiaal is opgebouwd. Dit kan enkel via destructief onderzoek vastgesteld worden.</p> | Plan 1.10: Woning plan |

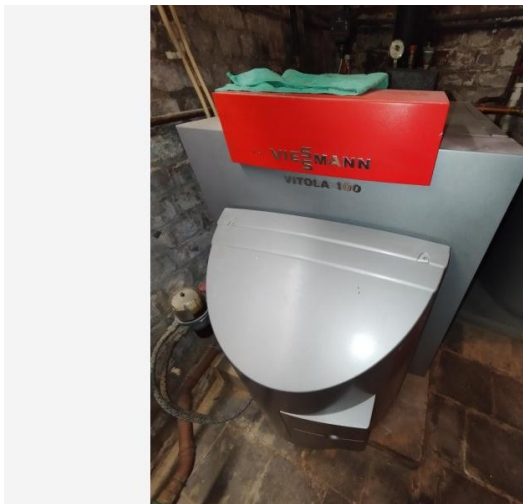
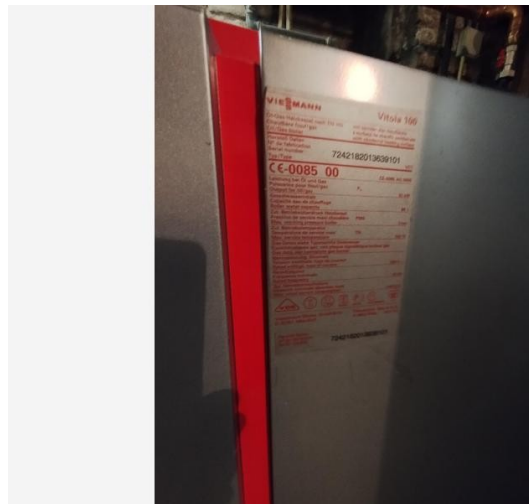
### Fiche 19: Cv ketel

| Beschrijving | Notitie | Terug te vinden op plannen |
|---|---|---|
| Fiche 19: Cv ketel | <p>De ketel werd gecontroleerd. Bouwjaar 2000. Iad-Online beschouwd het toestel als asbestverdacht. Bewijsdocument in bijlage.</p> <p>Laat deze controleren door een erkende firma.</p> | Plan 1.3: Schets kelders |
