# Asbestinventarisat attest

Leopoldstraat 49, 9400 Ninove

Attestnummer : 20260724-000150.000

Uitgegeven op : 24.07.2026

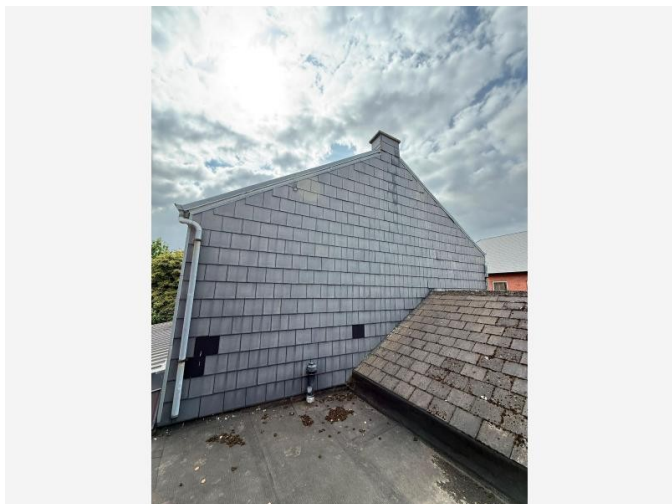
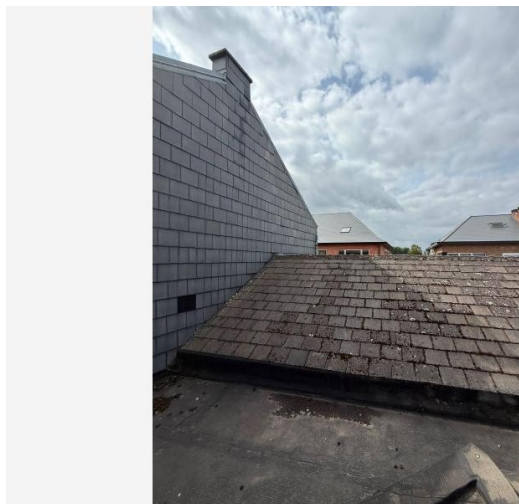
| Eindbeoordeling materiaalarisico | Verhoogd materiaalarisico en/of verhoogde kans op vezelvrijgave |

| Toestand van het materiaal | Matig beschadigd, matig verweerd |

| # | Type | Referentie | Resultaat |
|---|---|---|---|
| 1.1 | Puntmonster | 20726-Leipzig-leo | Chrysotiel |

| Beschrijving | Gevel met leien |
| Hoeveelheid (oppervlakte - aantal) | • 60,00 m <sup>2</sup> - 1 stuk |

Verwijderen

- Verwijder dit asbestmateriaal zo snel mogelijk. Volg de toestand goed op.
- Hemelwater dat afspoelt van asbestcement daken of gevels kan asbestdeeltjes bevatten. Gebruik het enkel voor gesloten circuits (bv. spoelen toiletten). Reinig na het vervangen van het dak of de gevel de dakgoten en regenwaterput of -ton om asbesthoudend sediment of slib te verwijderen

- Eenvoudige handelingen: mag via doe-het-zelf of door werknemer(s) met opleidingsattest eenvoudige handelingen  
Deze toepassing kan door een aannemer die over een opleidingsattest eenvoudige handelingen beschikt of door een particulier (doe-het-zelf), verwijderd worden indien er geen verhoogd risico op vrijgave van asbestvezels (max. concentratie 0,01 vezels/cm<sup>3</sup> - CODEX Art. VI.3-54) ontstaat en de toepassing voorafgaand wordt gefixeerd/bevochtigd; de individuele elementen zonder machinale werktuigen (boormachine, slijpschijf, hogedrukreiniger,...) en zonder breken of gooien een voor een losgemaakt worden; en ten slotte dubbel en luchtdicht verpakt weggevoerd worden naar een erkend afvalpunt (recyclagepark).

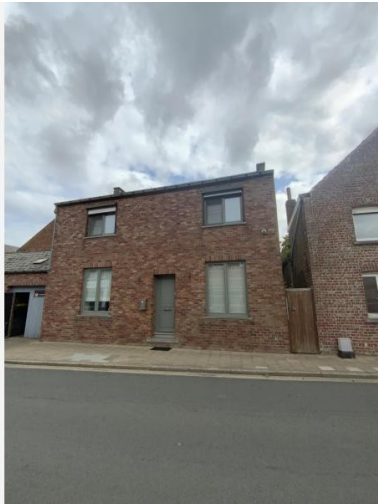
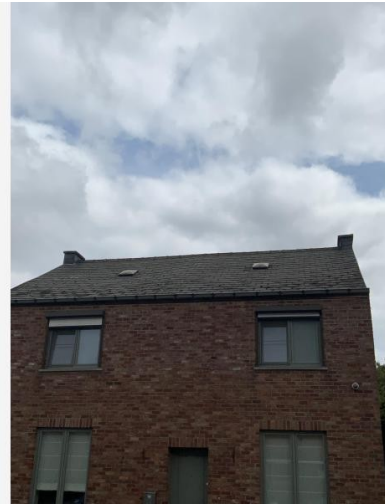
| Eindbeoordeling materiaalarisico | Laag materiaalarisico en/of verlaagde kans op vezelvrijgave |

| Toestand van het materiaal | Licht beschadigd, licht verweerd. Intacte calciumsilicaatplaat of materiaal met categorie 3-gebondenheid |

| # | Type | Referentie | Resultaat |
|---|---|---|---|
| 2.1 | Puntmonster | 20726-lei-leo | Chrysotiel |

| Beschrijving | Dak bestaande uit leien |
| Hoeveelheid (oppervlakte - aantal) | <ul style="list-style-type: none"><li>• 180,00 m<sup>2</sup> - 1 stuk</li></ul> |

Verwijderen

- Verwijder dit asbestmateriaal zo snel mogelijk. Volg de toestand goed op.
- Hemelwater dat afspoelt van asbestcement daken of gevels kan asbestdeeltjes bevatten. Gebruik het enkel voor gesloten circuits (bv. spoelen toiletten). Reinig na het vervangen van het dak of de gevel de dakgoten en regenwaterput of -ton om asbesthoudend sediment of slib te verwijderen

- Eenvoudige handelingen: mag via doe-het-zelf of door werknemer(s) met opleidingsattest eenvoudige handelingen  
Deze toepassing kan door een aannemer die over een opleidingsattest eenvoudige handelingen beschikt of door een particulier (doe-het-zelf), verwijderd worden indien er geen verhoogd risico op vrijgave van asbestvezels (max. concentratie 0,01 vezels/cm<sup>3</sup> - CODEX Art. VI.3-54) ontstaat en de toepassing voorafgaand wordt gefixeerd/bevochtigd; de individuele elementen zonder machinale werktuigen (boormachine, slijpschijf, hogedrukreiniger,...) en zonder breken of gooien een voor een losgemaakt worden; en ten slotte dubbel en luchtdicht verpakt weggevoerd worden naar een erkend afvalpunt (recyclagepark).

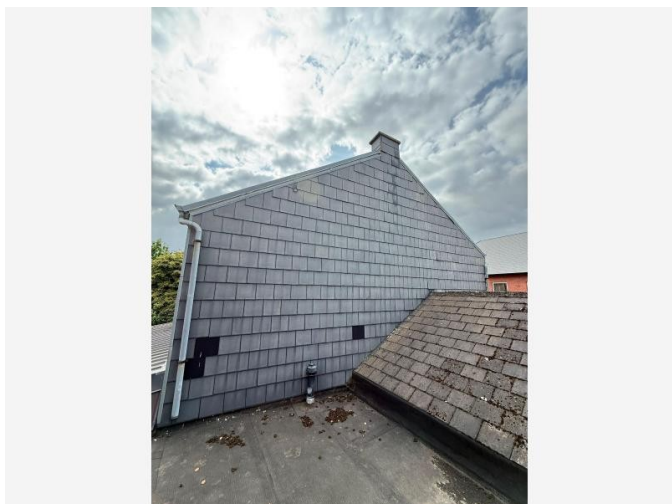
**Reden:** Het te onderzoeken materiaal situeert zich hoger dan 3,50 m te rekenen vanaf een veilige ondergrond

**Uitleg van de asbestdeskundige:** De binnenkant van de schouw is niet waarneembaar. De schouw bevat binnenin mogelijk een asbestcement rookgaskanaal. Laat dit onderzoeken bij eventuele werken.

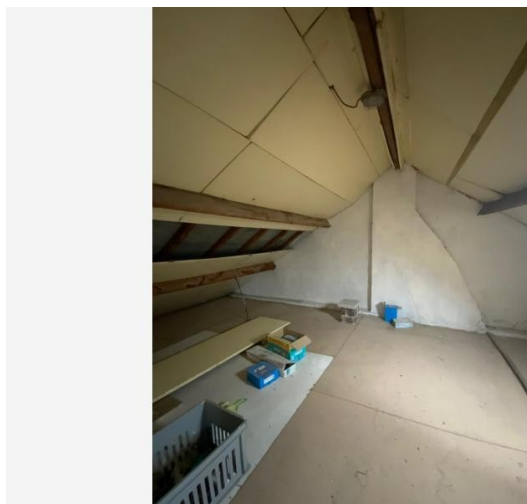
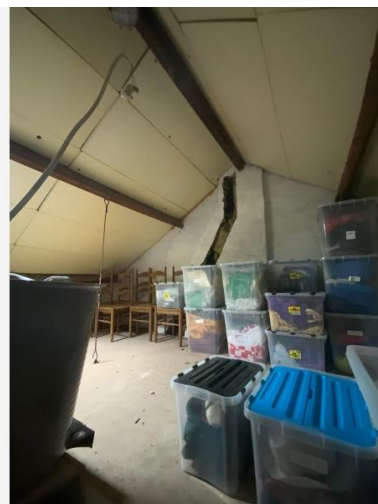
Geen waarneembare asbestverdachte materialen aangetroffen.

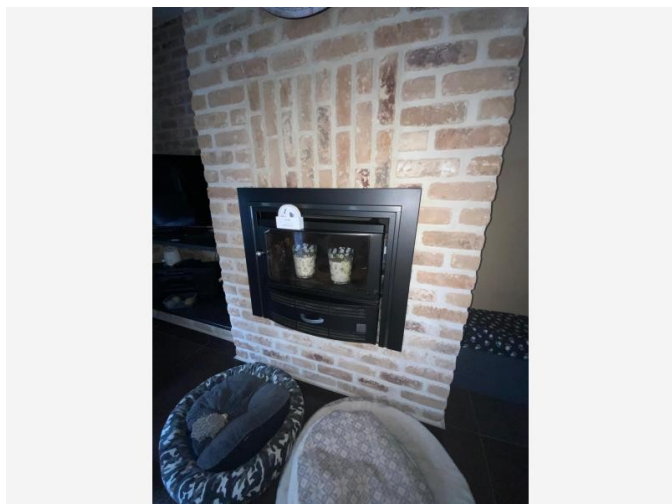
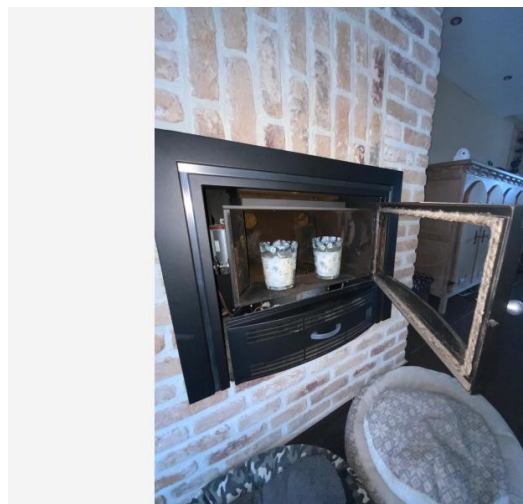
Niet-asbestverdachte koord in de kachel.

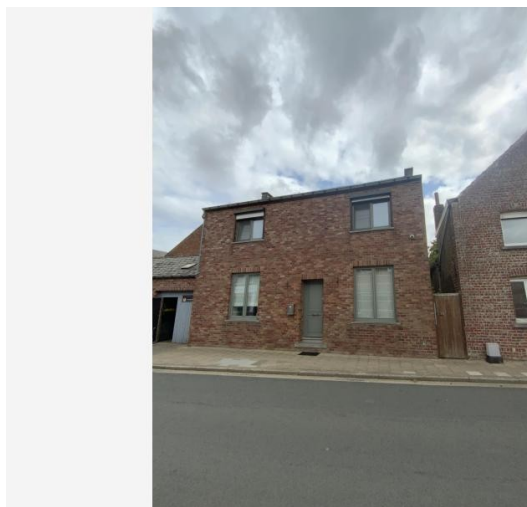
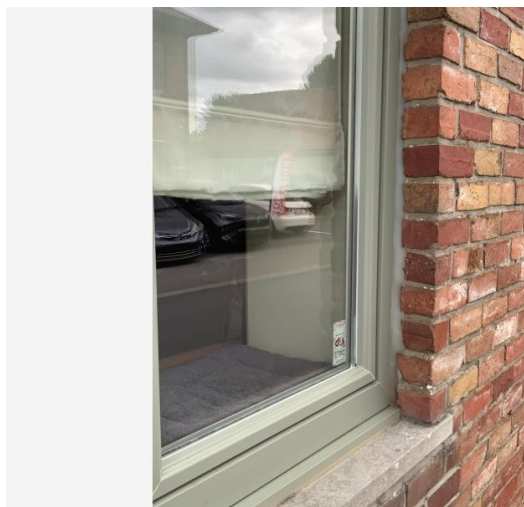
### Fiche 6: Kit aan de ramen

| Beschrijving | Notitie | Terug te vinden op plannen |
|---|---|---|
| Fiche 6: Kit aan de ramen | De kit aan de ramen is niet asbestverdacht. Alle ramen werden gecontroleerd. | - |

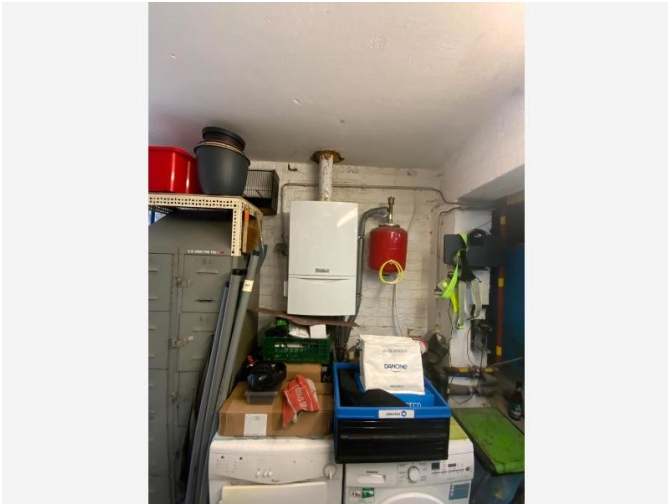
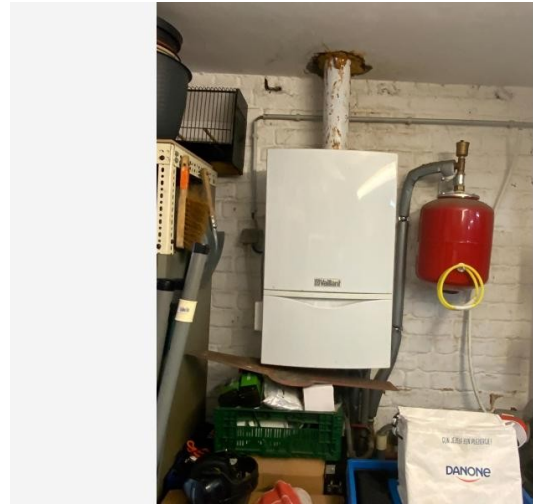
## Fiche 7: CV-ketel (niet verdacht)

| Beschrijving | Notitie | Terug te vinden op plannen |
|---|---|---|
| Fiche 7: CV-ketel (niet verdacht) | De CV-ketel (dichtingen, isolerend materiaal) is niet asbestverdacht. | - |

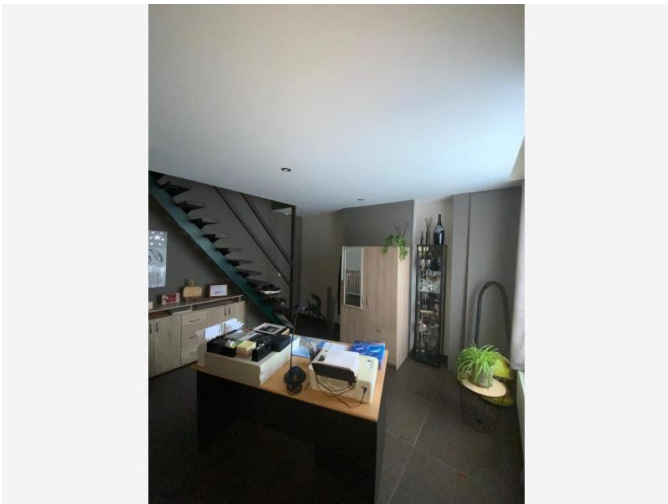
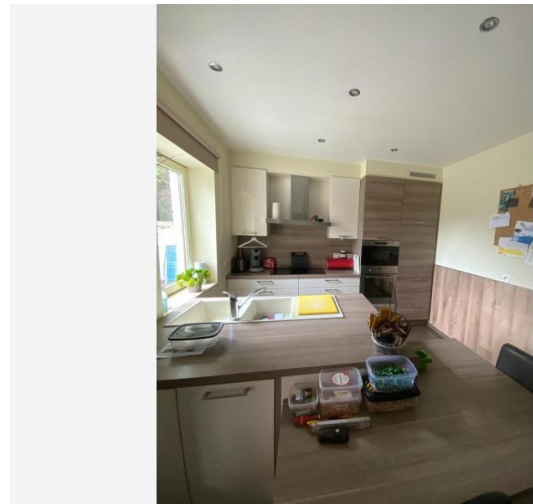
## Fiche 8: Plafonds en muren bestaande uit voorzetpanelen

| Beschrijving | Notitie | Terug te vinden op plannen |
|---|---|---|
| Fiche 8: Plafonds en muren bestaande uit voorzetpanelen | De plafonds en muren werden afgewerkt met niet-asbestverdachte voorzetpanelen die inspectie van de bedekte structuur (opbouw, pleisterwerk) verhinderen. | Plan 1.2: Gelijkvloers<br>Plan 1.3: Verdieping |

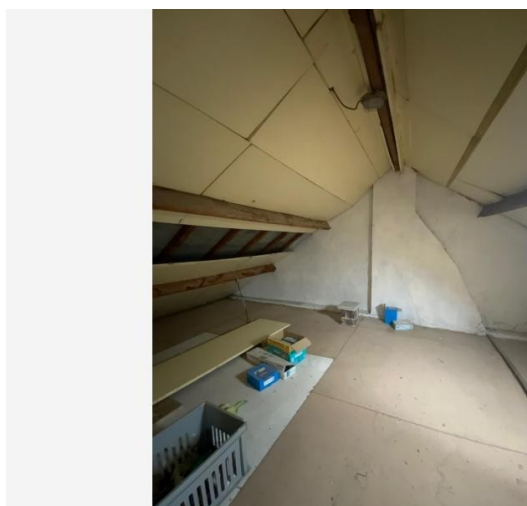
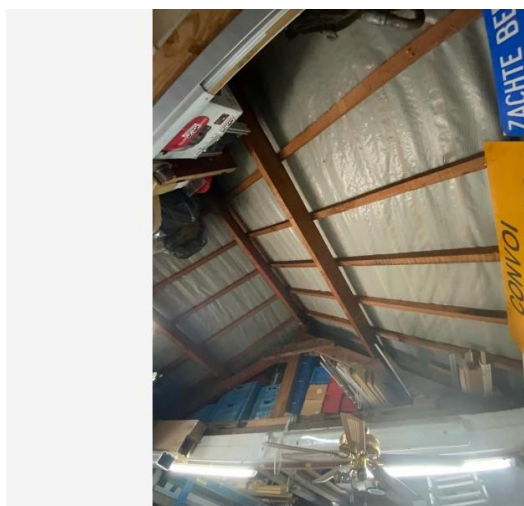
### Fiche 10: Geen asbestverdacht onderdak aangetroffen

| Beschrijving | Notitie | Terug te vinden op plannen |
|---|---|---|
| Fiche 10: Geen asbestverdacht onderdak aangetroffen | Er is geen asbestverdacht onderdak aanwezig. | - |
