# Asbestinventarisatetest

Langestraat 27, 9473 Denderleeuw

Attestnummer : 20260709-000317.000

Uitgegeven op : 09.07.2026

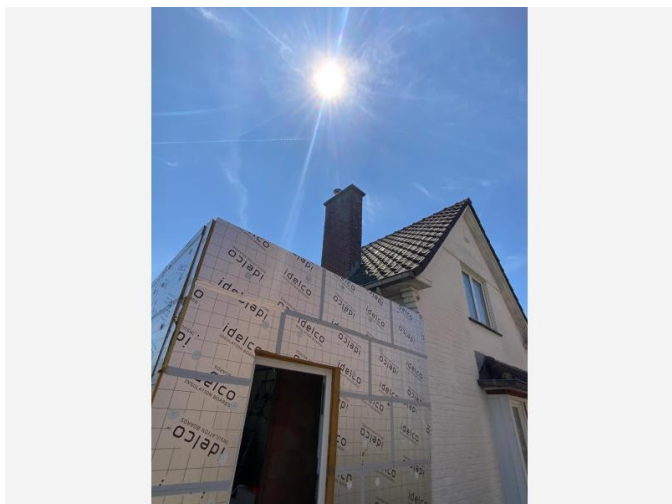
*Situeringsfoto*

**Reden:** Het te onderzoeken materiaal situeert zich hoger dan 3,50 m te rekenen vanaf een veilige ondergrond

**Uitleg van de asbestdeskundige:** In de schouw kan een asbestcementen buis verwerkt zitten. De ADI kan dit niet vaststellen.

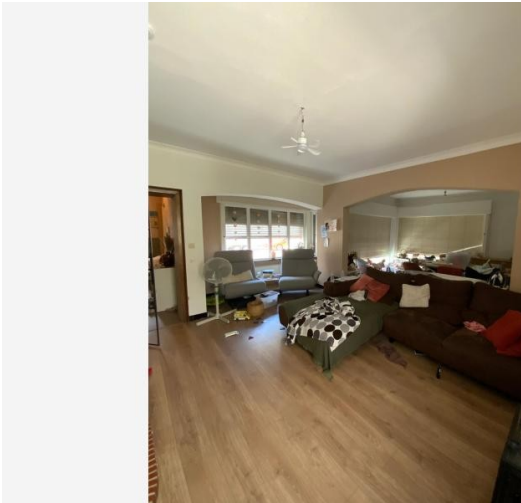
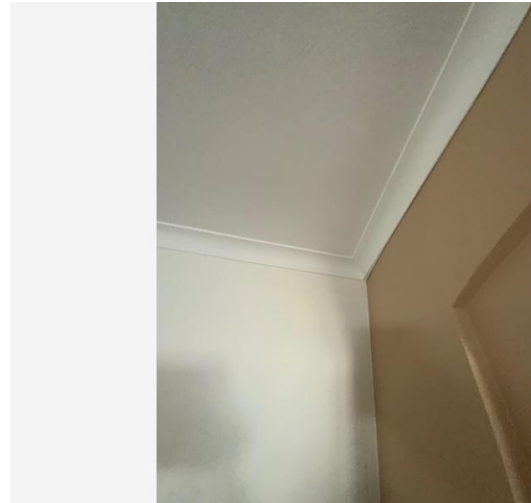
## Fiche 2: Pleisterwerk plafonds

### Conclusie

Geen asbest

| # | Type | Referentie | Resultaat |
|---|---|---|---|
| 2.1 | Mengmonster | 6726-pleipla-lang | Geen asbest |

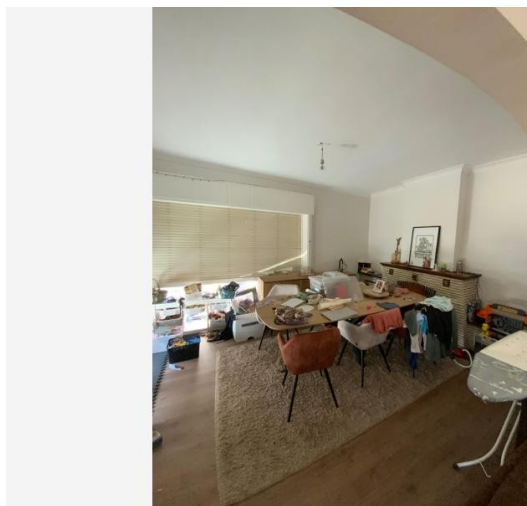
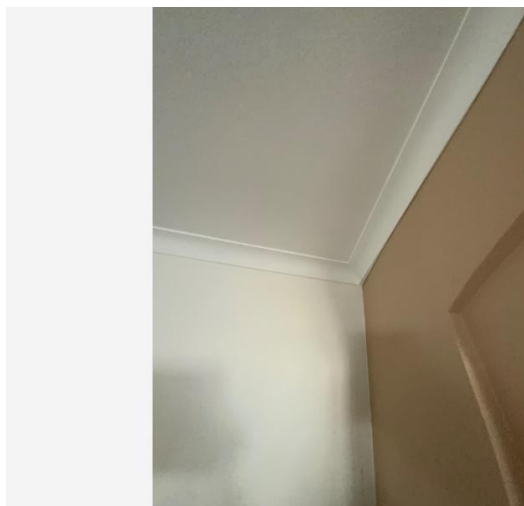
## Fiche 3: Pleisterwerk wanden

### Conclusie

Geen asbest

| # | Type | Referentie | Resultaat |
|---|---|---|---|
| 3.1 | Mengmonster | 6726-Plei-lang | Geen asbest |

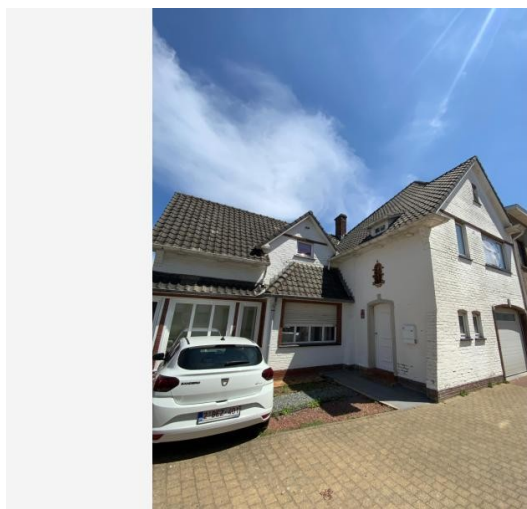
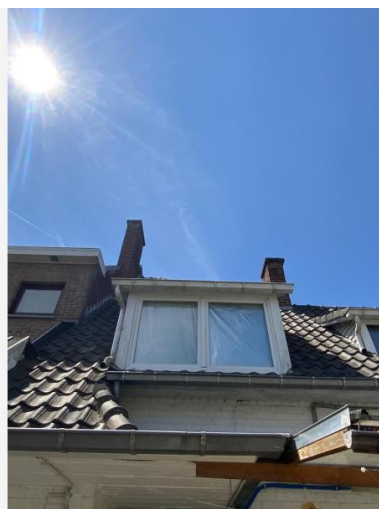
### Fiche 4: Dakbedekking bestaande uit pannen (niet verdacht)

| Beschrijving | Notitie | Terug te vinden op plannen |
|---|---|---|
| Fiche 4: Dakbedekking bestaande uit pannen (niet verdacht) | De dakbedekking is niet-asbestverdacht. | - |

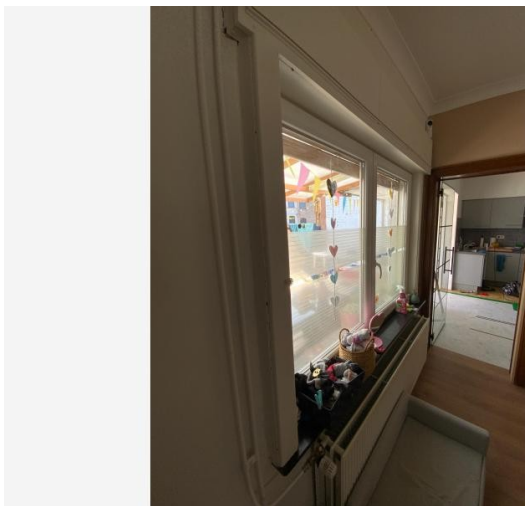
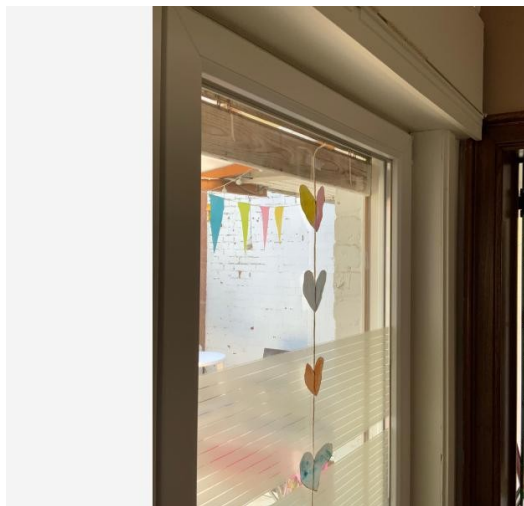
## Fiche 5: Mastiek (niet asbestverdacht)

| Beschrijving | Notitie | Terug te vinden op plannen |
|---|---|---|
| Fiche 5: Mastiek (niet asbestverdacht) | Er is geen asbestverdachte mastiek aanwezig. | - |

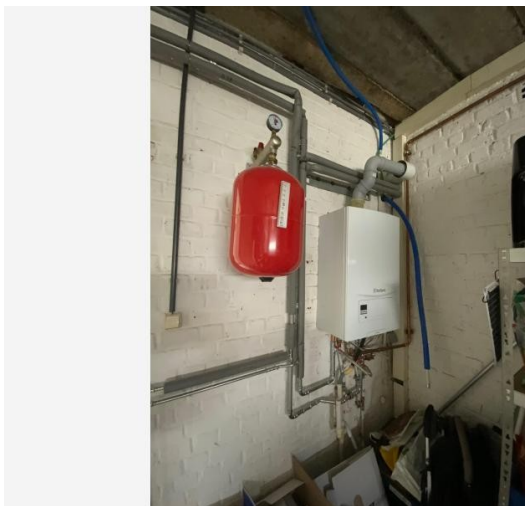
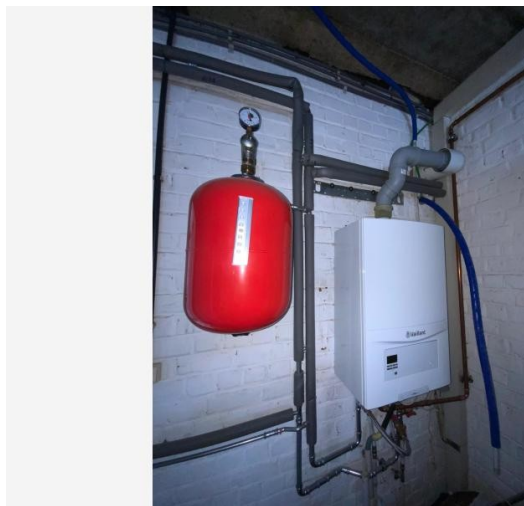
## Fiche 6: Leidingisolatie (niet asbestverdacht)

| Beschrijving | Notitie | Terug te vinden op plannen |
|---|---|---|
| Fiche 6: Leidingisolatie (niet asbestverdacht) | Er is geen asbestverdachte leidingisolatie aanwezig. | - |

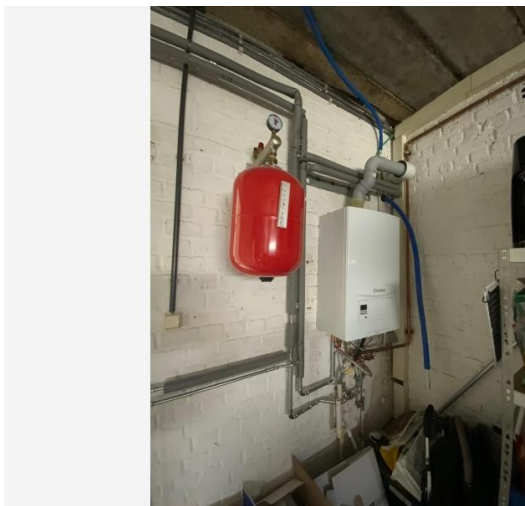
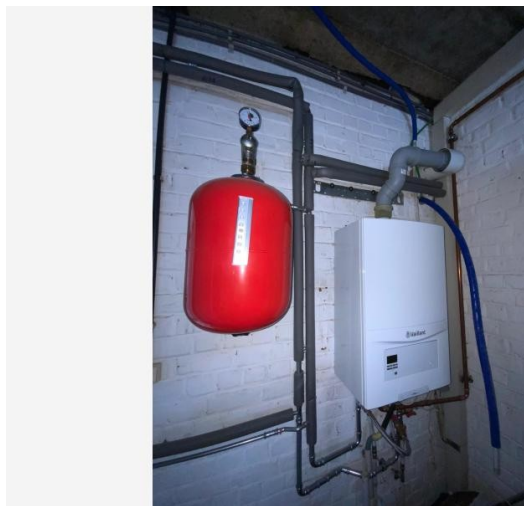
## Fiche 7: CV-ketel (niet verdacht)

| Beschrijving | Notitie | Terug te vinden op plannen |
|---|---|---|
| Fiche 7: CV-ketel (niet verdacht) | De CV-ketel (dichtingen, isolerend materiaal) is niet asbestverdacht. | - |

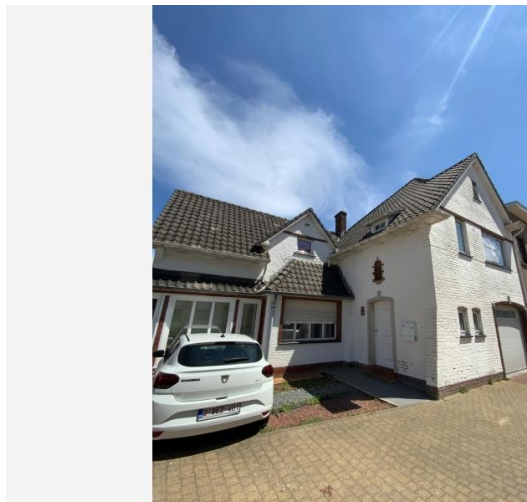
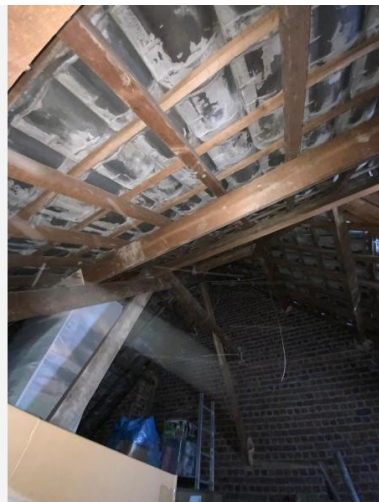
### Fiche 9: Onderdak (niet aanwezig)

| Beschrijving | Notitie | Terug te vinden op plannen |
|---|---|---|
| Fiche 9: Onderdak (niet aanwezig) | Er is geen te onderzoeken onderdak aanwezig op de inspectielocatie. | - |
