Asbestinventarisatetest

Hoogstraat 124, 9472 Denderleeuw

Attestnummer : 20260623-000293.000

Uitgegeven op : 23.06.2026

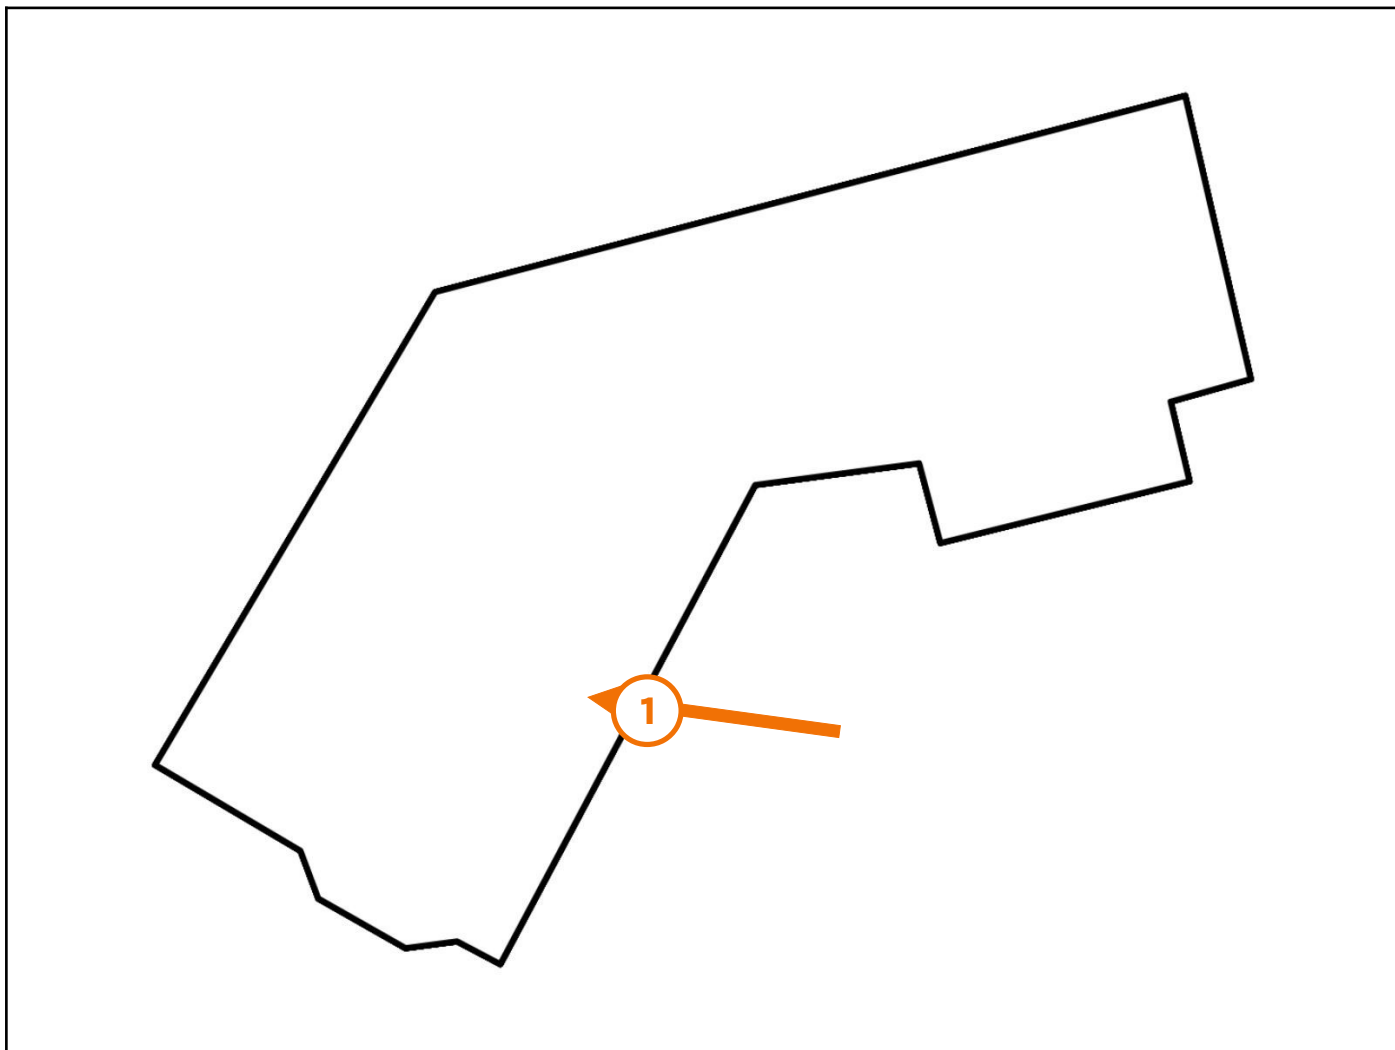
Plan 1.10: Woonhuis plan

Beschrijving	Type	Actie
1. Cementbuis	Asbestmateriaal	Verwijderen

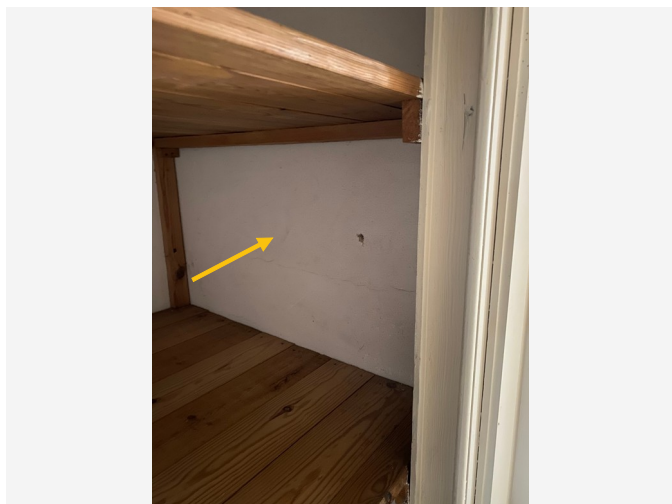
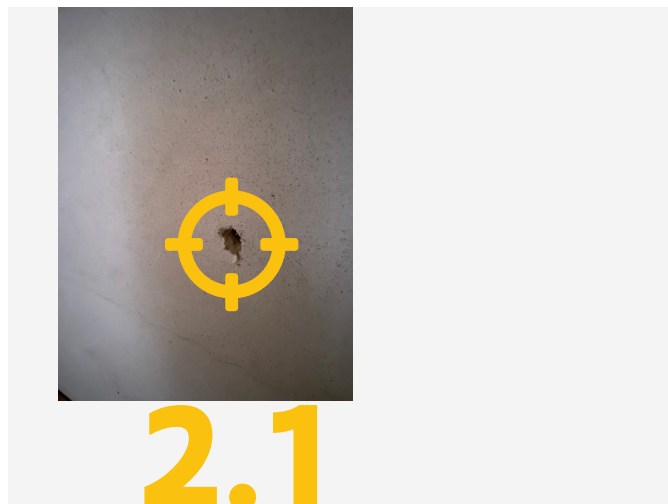
Fiche 2: Beploistering op de muren

Geen asbest

#	Type	Referentie	Resultaat
2.1	Mengmonster	20241305HOO22453	Geen asbest

Beschrijving	Beploistering op de muren
Omgeving	Binnen
Primaire drager	Binnenwand
Bindmiddel van materiaal	Gips - kalk
Gebondenheid op basis van bindmiddel	Niet-hechtgebonden
Hoeveelheid (oppervlakte - dikte - aantal)	• 165,00 m ² - 2,00 cm - 1 stuk
Totaal volume	3,30 m ³
Identificatiemethode	Een monstername door de asbestdeskundige met laboanalyse door een asbestlabo.
Destructieve handeling voor identificatie	Nee
Opmerking	<p>Deze oppervlakte is een beredeneerde schatting. Er worden geen rechten verleend aan deze oppervlakten. De dikte is een schatting die voorkomt uit de monsterplaatsen en is daarom niet altijd representatief.</p> <p>Na de renovatie in 2025-2026 bestaan de plafonds uit gyprocplaten.</p>

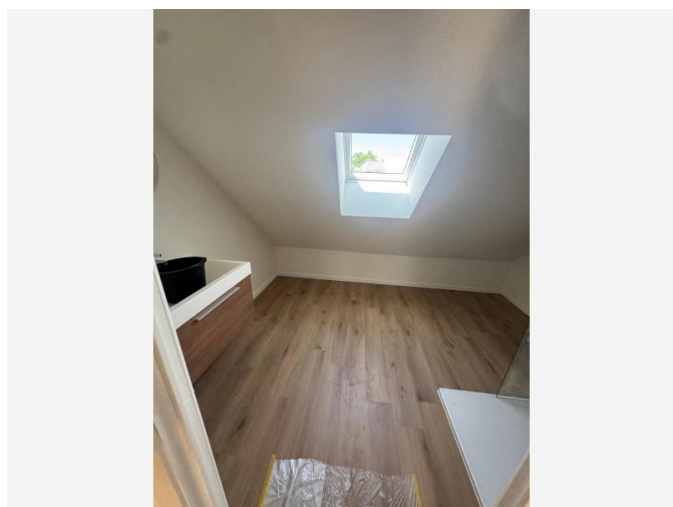
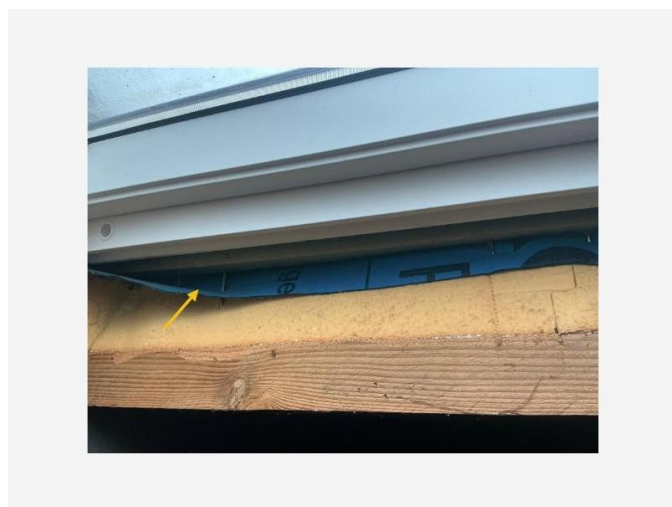
Beschrijving	Notitie	Terug te vinden op plannen
Fiche 3: Onderdak	Het onderdak bestaat uit onderdakfleece. Dit bezit geen asbesthoudende eigenschappen.	Plan 1.8: Zolder plan
Fiche 4: Dakbedekking bestaande uit pannen (niet verdacht)	De dakbedekking is niet-asbestverdacht.	-
Fiche 5: Kit aan de ramen	De kit aan de ramen is niet asbestverdacht. Alle ramen werden gecontroleerd.	-
