Asbestinventarisatetest

Slinke Molenstraat 29, 9000 Gent

Attestnummer : 20260526-000401.000

Asbestveilig (maar niet asbestvrij)

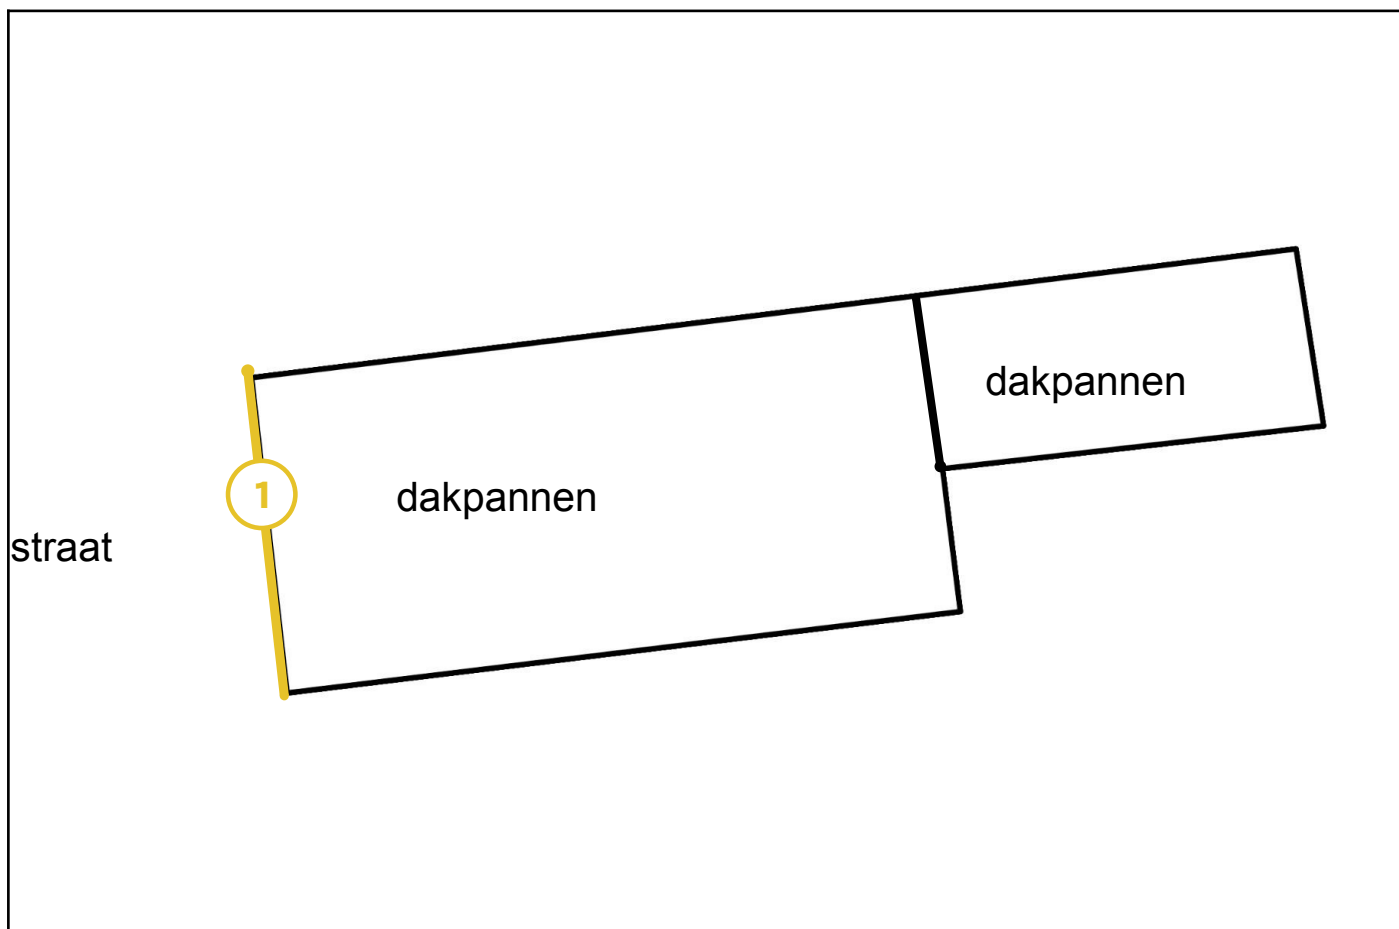
Plan 1.6: Hoofdgebouw plan dak

Beschrijving	Type	Actie
1. Dakgoot roofing (visueel vastgesteld - geen monstername)	Asbestmateriaal	Zorgvuldig beheren

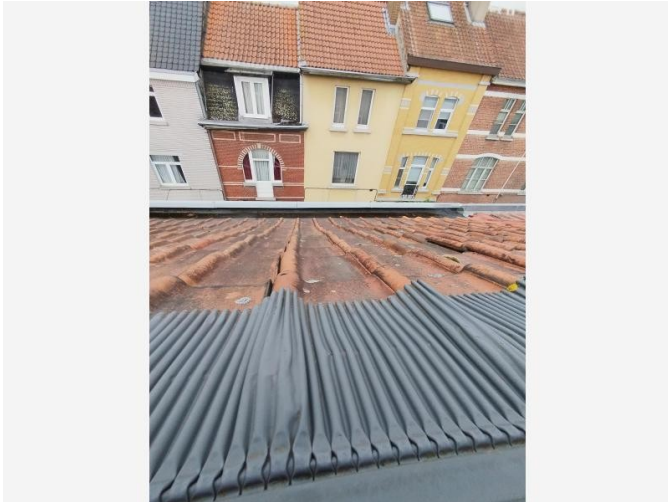
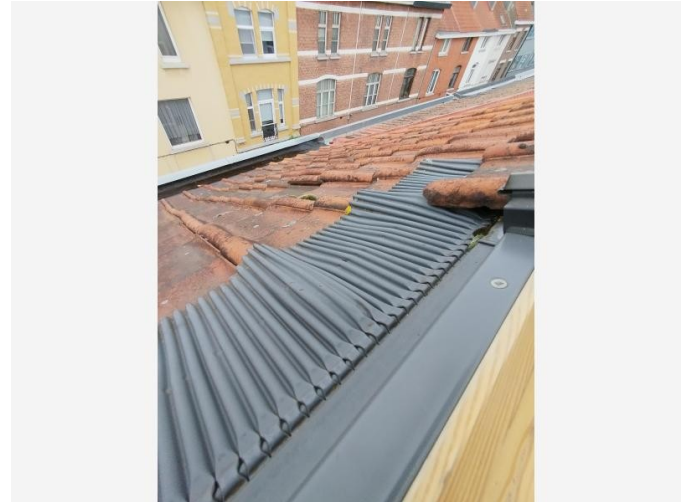
Fiche 1: Dakgoot roofing (visueel vastgesteld - geen monstername)

Asbestmateriaal

Het asbestmateriaal valt onder de mijlpaal van 2040.

Eindbeoordeling materiaalrisico	Zeer laag materiaalrisico en/of zeer lage kans op vezelvrijgave
---------------------------------	---

Gebondenheid	Categorie 1: hechtgebonden in oorsprong
Asbestsoort (vezeltype)	Alleen chrysotiel aanwezig
Asbestconcentratie	Laag (< 50%)
Afschermingsgraad van het gehele materiaal	Geheel of deels vrij aan de buitenlucht, maar geen contact met binnenlucht
Toestand van het materiaal	Onbeschadigd, niet verweerd

- Zorg voor een veilig beheer. Vermijd het beschadigen van het asbestmateriaal. Controleer de toestand jaarlijks op wijzigingen.
- Voer bijkomende staalname(s) uit.

- Eenvoudige handelingen: enkel door erkend asbestverwijderaar
EH doe-het zelf en/of opgeleid aannemer is NIET toegestaan omdat de roofing zijn bindingssterkte verloren is

EH erkend saneerder , verwijdering dient te gebeuren volgens de geldende voorschriften en veiligheidsnormen

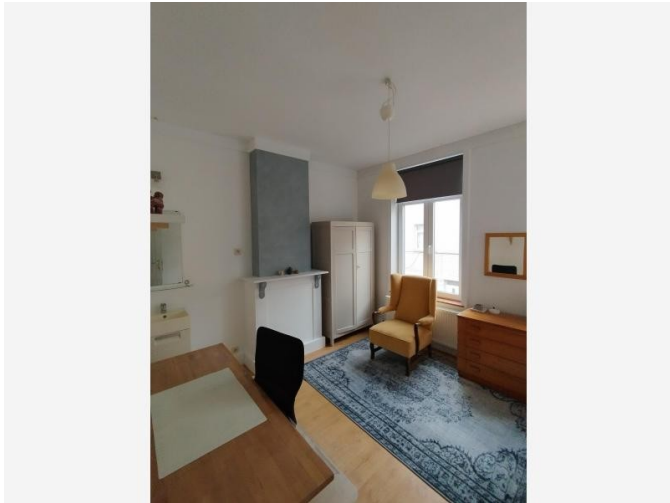
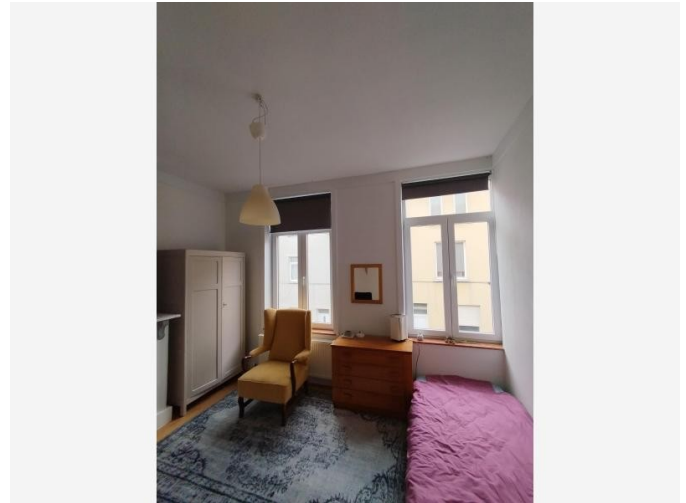
Alle plafonds zijn afgewerkt met valse plafonds in plaatmateriaal type gipskarton. Het is niet duidelijk of er pleisterwerk of ander verdacht asbestmateriaal aanwezig is achter / op deze valse plafonds, het is aangewezen om bijkomend onderzoek uit te voeren bij werken. Zonder destructieve handeling is het niet mogelijk om na te gaan of er asbesthoudende materialen aanwezig zijn achter de plafond afwerking. Als bij sloop of renovatie blijkt dat er achter deze plafonds nog pleisterwerk of asbest verdachte toepassingen aanwezig zijn, moet dit bemonsterd worden.

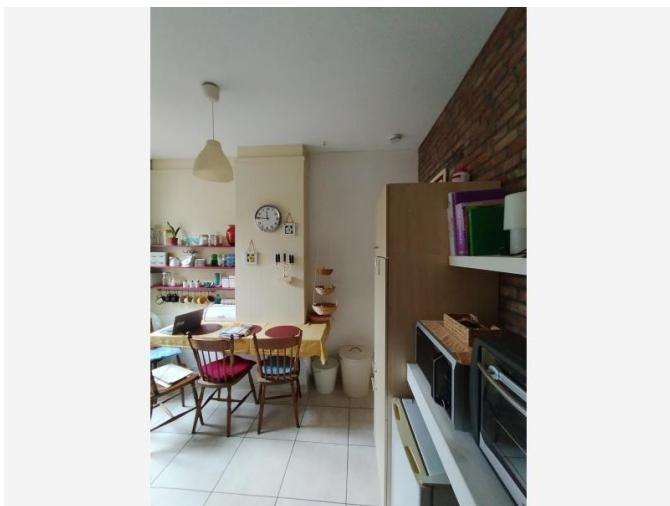
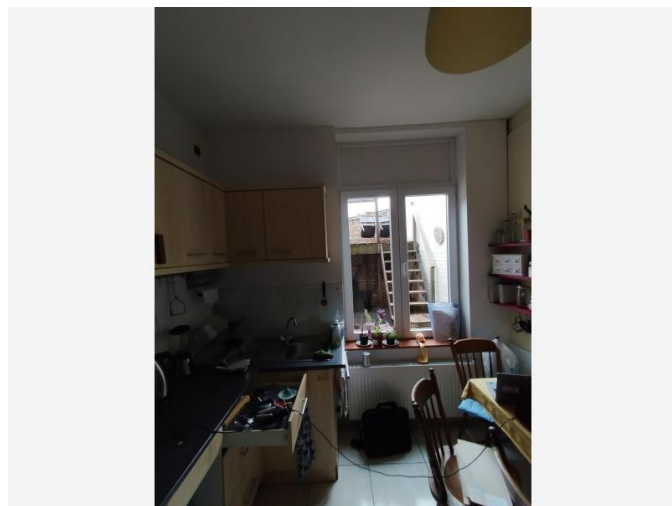
De binnenwanden van kelder, voorste kamer en keuken op het gelijkvloers en de badkamer op 1e verdieping en kamers op 2e verdieping en zolder zijn afgewerkt met valse wanden. Het is niet duidelijk of er pleisterwerk of asbest toepassingen aanwezig zijn achter/op deze valse wanden, het is aangewezen om bijkomend onderzoek uit te voeren bij werken.

Zonder destructieve handeling is het niet mogelijk om na te gaan of er asbesthoudende materialen aanwezig zijn achter de wand afwerking. Als bij sloop of renovatie blijkt dat er achter deze wanden nog pleisterwerk of asbest verdachte toepassingen aanwezig zijn, moet dit bemonsterd worden.

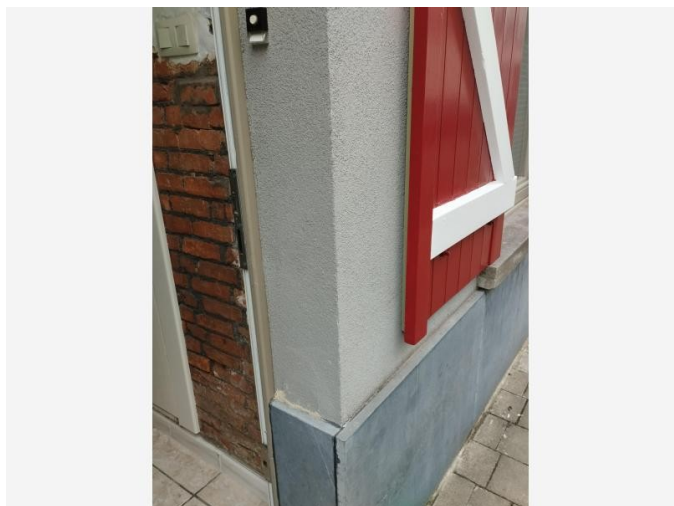
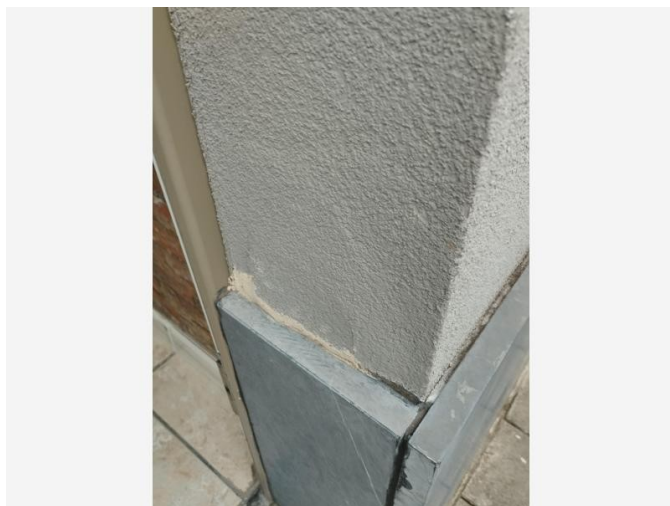
Geen asbest

#	Type	Referentie	Resultaat
4.1	Mengmonster	2	Geen asbest

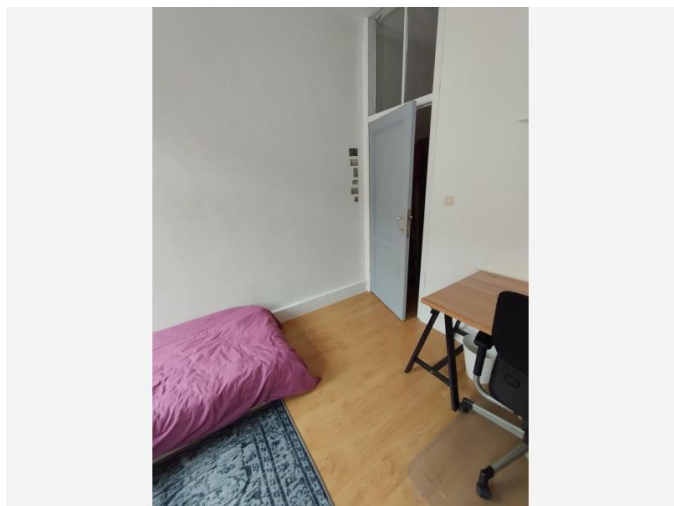
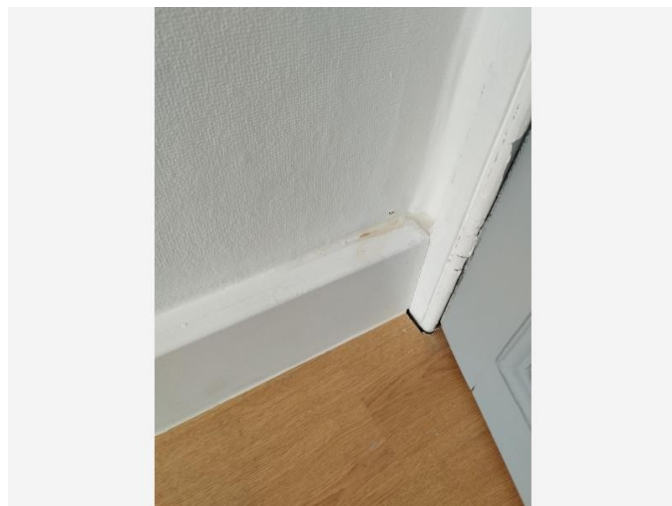
Geen asbest

#	Type	Referentie	Resultaat
5.1	Mengmonster	1	Geen asbest

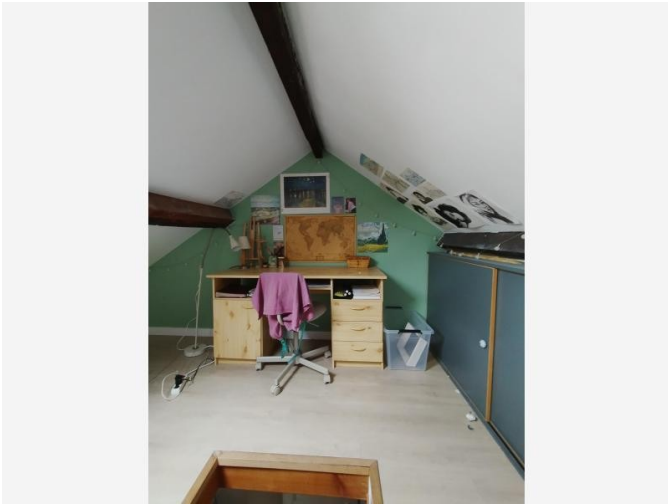
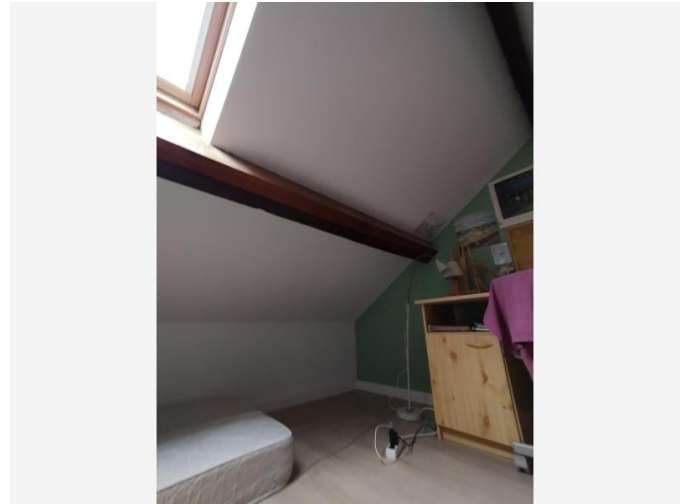
Beschrijving	Notitie	Terug te vinden op plannen
Fiche 10: schouwbus	-	-
Fiche 11: Onderdak hoofddak	De zolder is afgewerkt met gipskarton en er kon niet op een veilige manier gekeken worden onder de dakpannen.	-
