Asbestinventarisatetest

Botermelkstraat 41, 9400 Ninove

Attestnummer : 20260324-000273.000

Uitgegeven op : 24.03.2026

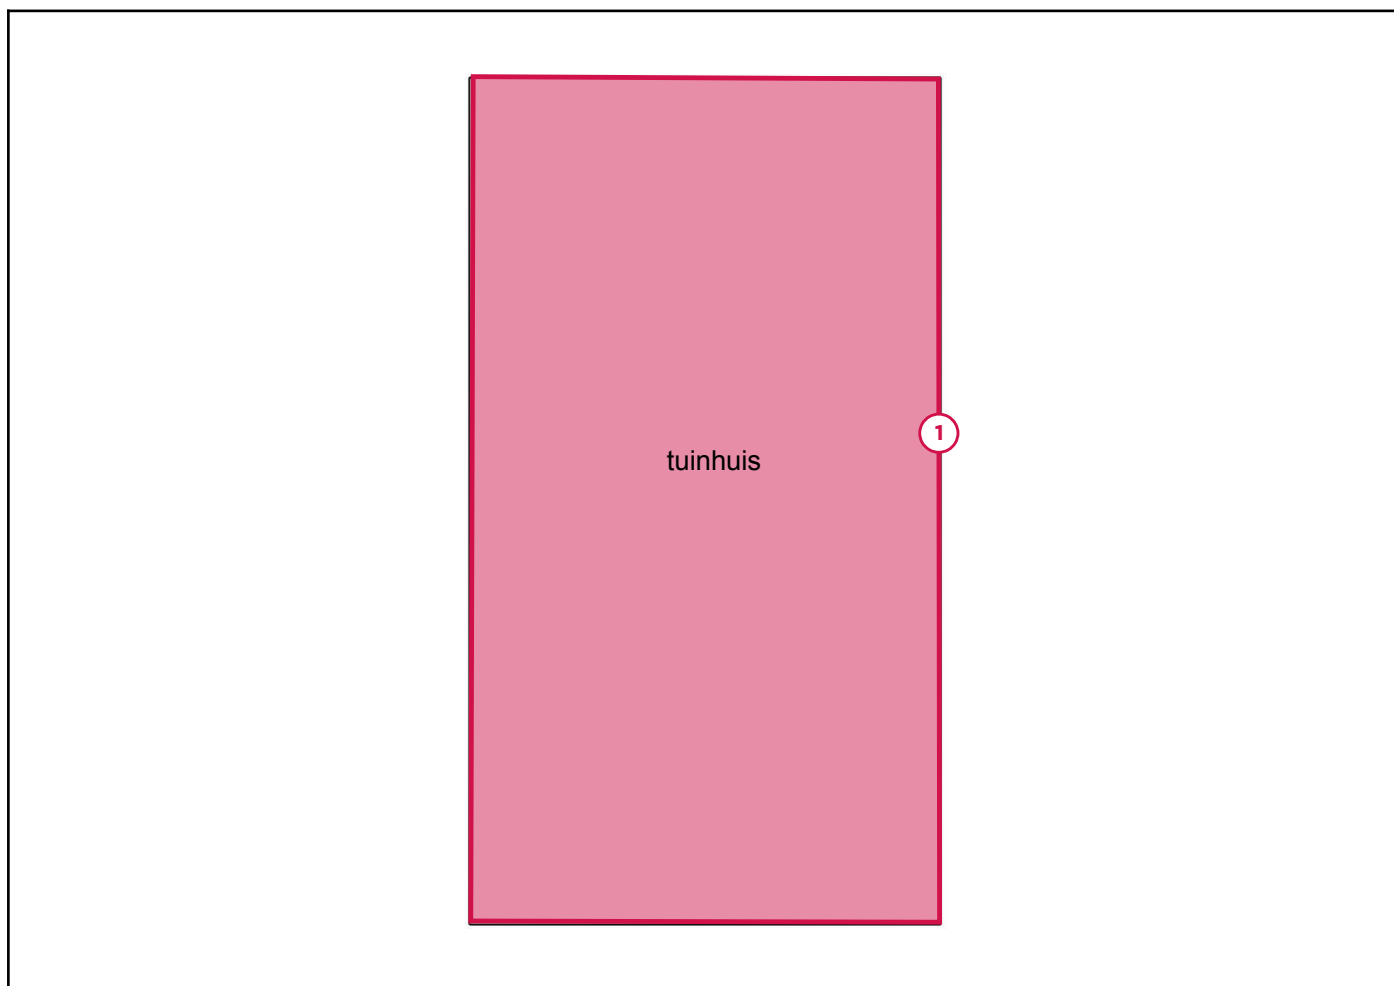
Plan 2.1: Tuinhuis

Beschrijving	Type	Actie
1. EINDAFWERKING HELLEND DAK: VEZELCEMENT GOLFPLATEN	Asbestmateriaal	Dringend verwijderen

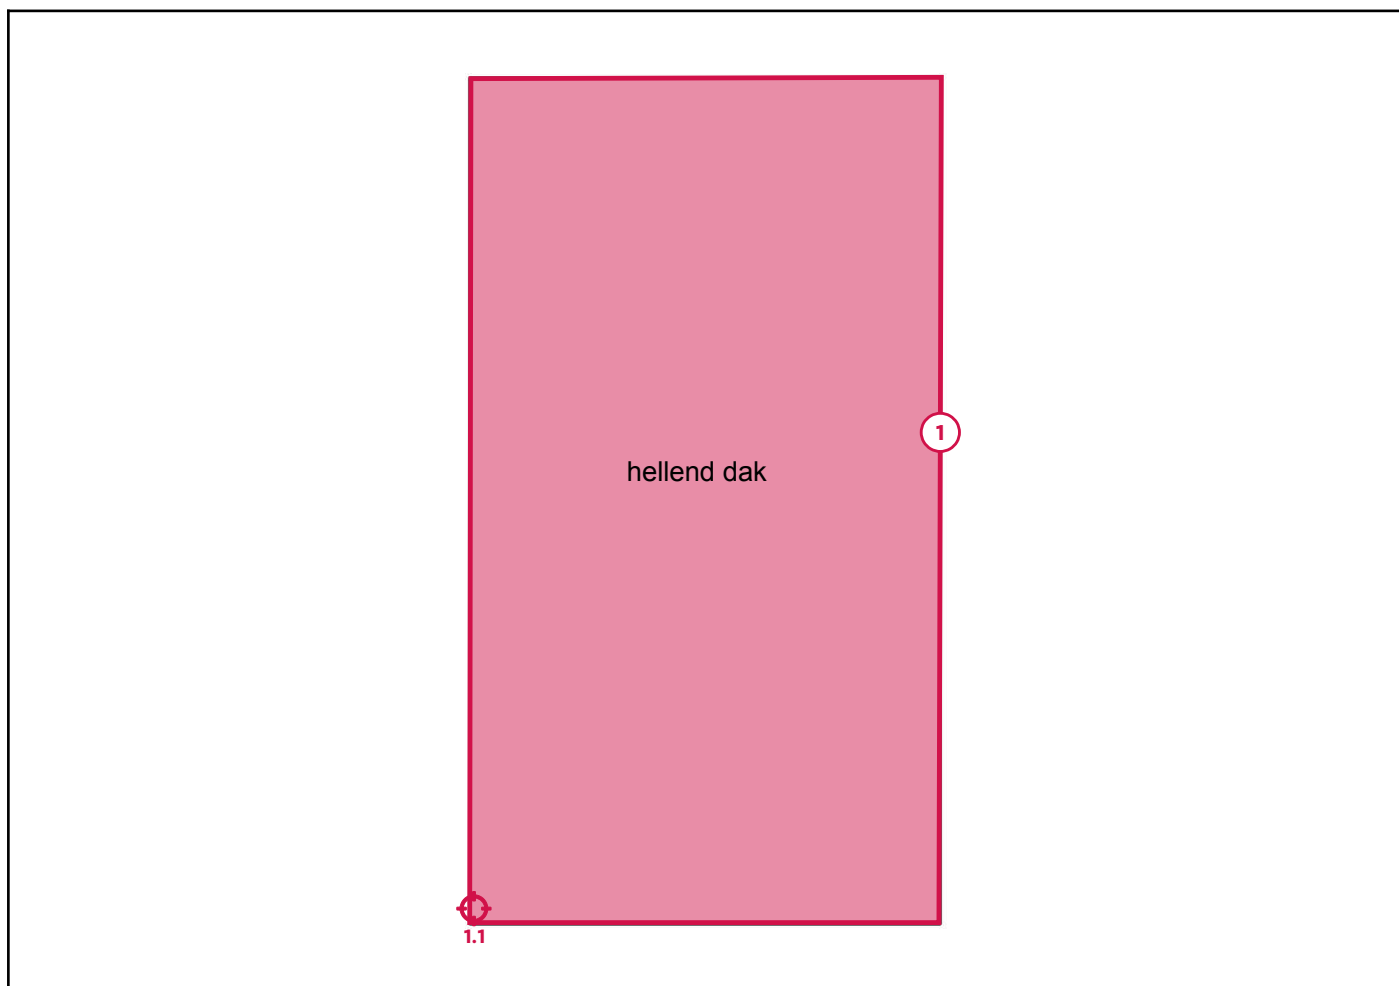
Plan 2.2: Dakenplan

Beschrijving	Type	Actie
1. EINDAFWERKING HELLEND DAK: VEZELCEMENT GOLFPLATEN	Asbestmateriaal	Dringend verwijderen
1.1 Code: MM04	Puntmonster	-

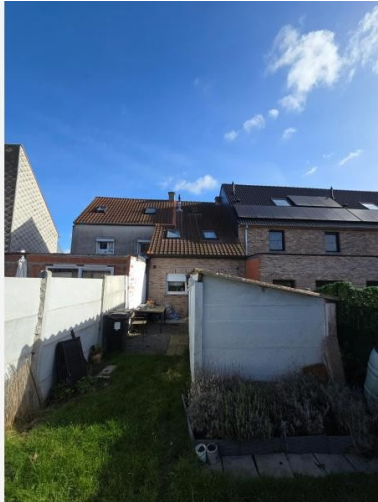
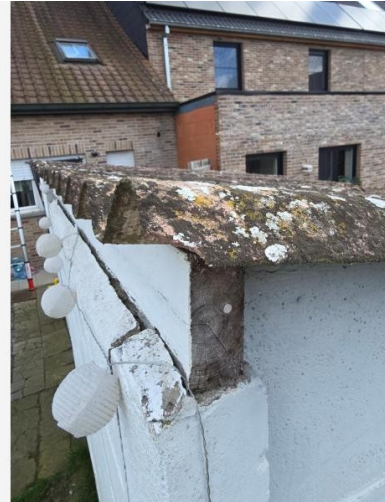
Het asbestmateriaal valt onder de mijlpaal van 2034.

Dringend verwijderen

Eindbeoordeling materiaalrisico	Hoog materiaalrisico en/of hoge kans op vezelvrijgave
---------------------------------	---

Gebondenheid	Categorie 1: hechtgebonden in oorsprong
Asbestsoort (vezeltype)	Crocidoliet aanwezig
Asbestconcentratie	Laag (< 50%)
Afschermingsgraad van het gehele materiaal	Geheel of deels vrij aan de binnenlucht, maar geen contact met binnenluchtstromen
Toestand van het materiaal	Matig beschadigd, matig verweerd

#	Type	Referentie	Resultaat
1.1	Puntmonster	MM04	Chrysotiel, Crocidoliet

Beschrijving	EINDAFWERKING HELLEND DAK: VEZELCEMENT GOLFPLATEN
Omgeving	Buiten
Primaire drager	Schuin dak
Asbestmateriaal	Dak- en gevelbekleding - Golfplaat
Bindmiddel van asbestmateriaal	Cement
Gebondenheid op basis van bindmiddel	Hecht
Hoeveelheid (oppervlakte - aantal)	<ul style="list-style-type: none">• 10,00 m² - 1 stuk
Totale oppervlakte	10,00 m ²
Eenvoudig bereikbaar	Ja
Bevestigingswijze	<ul style="list-style-type: none">• Geschroefd
Identificatiemethode	Een monstername door de asbestdeskundige met laboanalyse door een asbestlabo.
Destructieve handeling voor identificatie	Nee
Opmerking	Bij renovatie/sloop verder onderzoek verichten naar asbestverdachte materialen in de volledige dakopbouw. De hoeveelheid is louter indicatief en heeft enkel betrekking op de zichtbare delen conform een niet-destructief onderzoek.

- Verwijder dit asbestmateriaal zo snel mogelijk. Volg de toestand goed op.
- Hemelwater dat afspoelt van asbestcement daken of gevels kan asbestdeeltjes bevatten. Gebruik het enkel voor gesloten circuits (bv. spoelen toiletten). Reinig na het vervangen van het dak of de gevel de dakgoten en regenwaterput of -ton om asbesthoudend sediment of slib te verwijderen

- Eenvoudige handelingen: mag via doe-het-zelf of door werknemer(s) met opleidingsattest eenvoudige handelingen
Hechtgebonden asbest dient zorgvuldig en intact verwijderd te worden. Breken, beschadigen, zagen, boren, schuren of hogedrukreiniging is ten strengste verboden. Dit veroorzaakt vezelvrijgave en vormt een ernstig gezondheidsrisico. Tijdens de werken het materiaal steeds bevochtigen of fixeren.

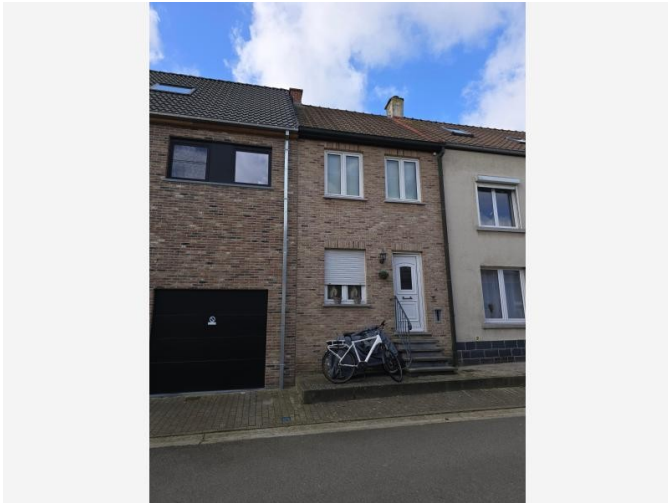
Tijdelijke beperking

Reden: Het te onderzoeken materiaal situeert zich hoger dan 3,50 m te rekenen vanaf een veilige ondergrond

Uitleg van de asbestdeskundige: Het te onderzoeken materiaal situeert zich hoger dan 3,5 meter, geen volledige risicoanalyse mogelijk. Bij renovatie en/of sloop verder onderzoek verichten naar asbestverdachte materialen in de volledige dakopbouw.

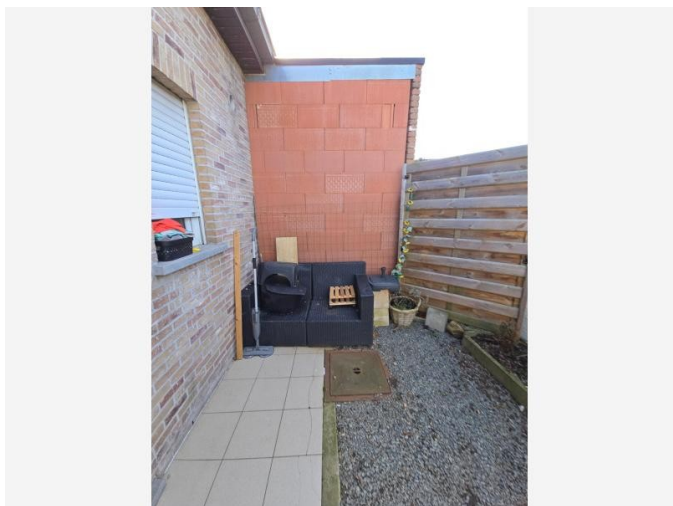
Tijdelijke beperking

Reden: Er is geen volledige risicobeoordeling mogelijk

Uitleg van de asbestdeskundige: Niet mogelijk om dit putdeksel open te doen, deze ruimte moet nog geïnspecteerd worden om eventuele verdachte toepassingen (smeerlaag, ondergrondse leidingen) te kunnen inspecteren.

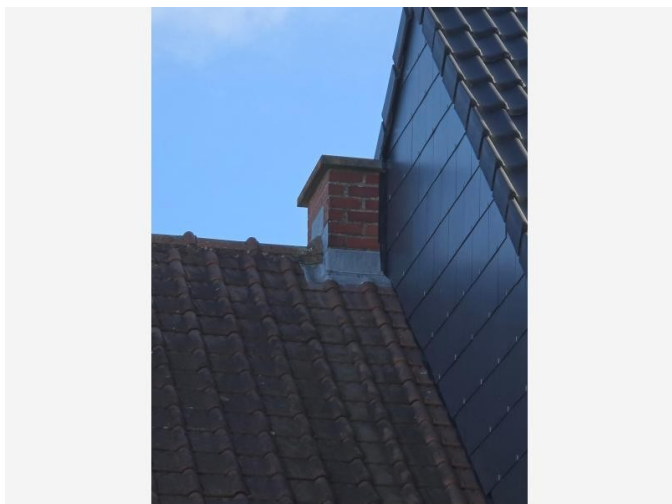
Tijdelijke beperking

Reden: Het te onderzoeken materiaal situeert zich hoger dan 3,50 m te rekenen vanaf een veilige ondergrond

Uitleg van de asbestdeskundige: We kunnen een schoorsteen vaststellen maar deze is niet volledig te inspecteren. Bij renovatie/sloop verder onderzoek verichten naar asbestverdachte toepassingen in/op de schoorsteen.

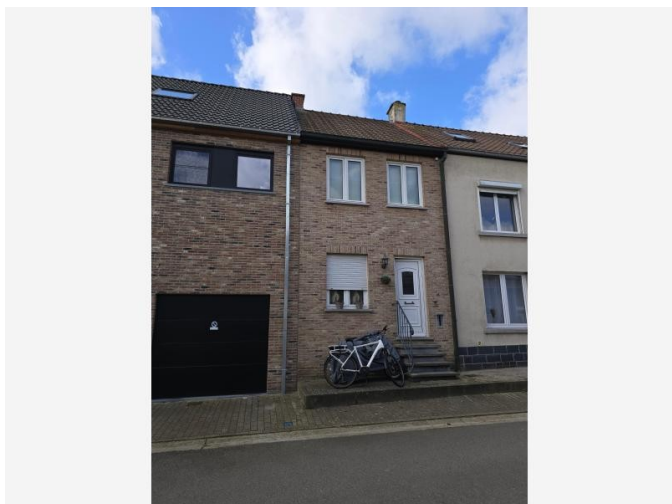
Tijdelijke beperking

Reden: Er is geen volledige risicobeoordeling mogelijk

Uitleg van de asbestdeskundige: Het dak ligt hoger dan dan 3.5 meter en de binnenzijde is volledig afgewerkt waardoor een inspectie van de dakopbouw niet mogelijk is. Bij renovatie en/of sloop verder onderzoek verrichten in de volledige dakopbouw. Toepassingen (indien aanwezig) verder te onderzoeken: Onderdak.

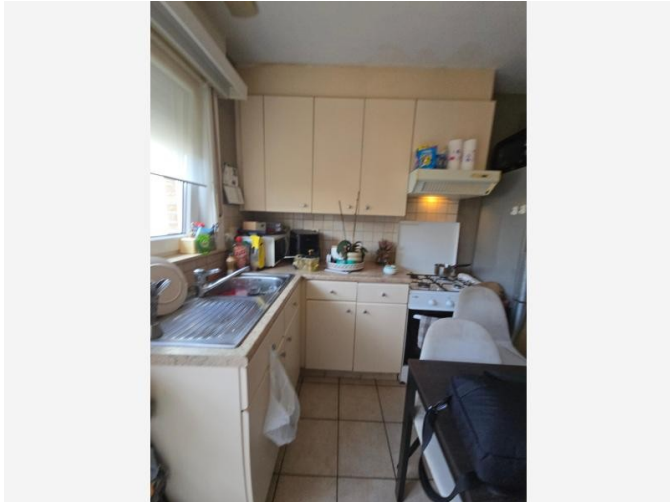
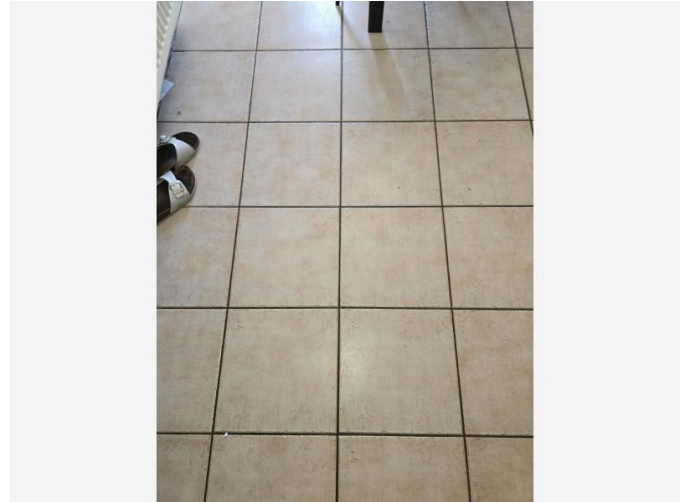
Vaststelling tegels: De vastgestelde tegels (horizontaal en verticaal) zijn als niet-asbestverdacht bevonden.

Beperking en risico: Er is geen risicoanalyse mogelijk met betrekking tot de samenstelling van de onderliggende lagen.

Bij renovatie- en/of sloopwerken is het noodzakelijk dat er verder onderzoek wordt uitgevoerd naar asbestverdachte materialen in de volledige opbouw en de onderliggende lagen, zoals:

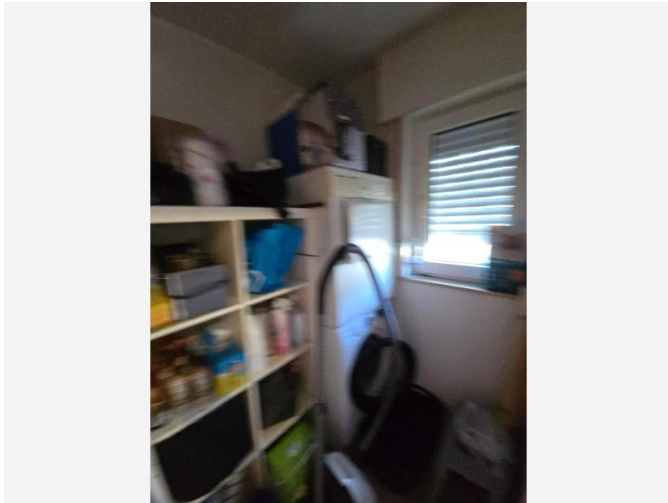
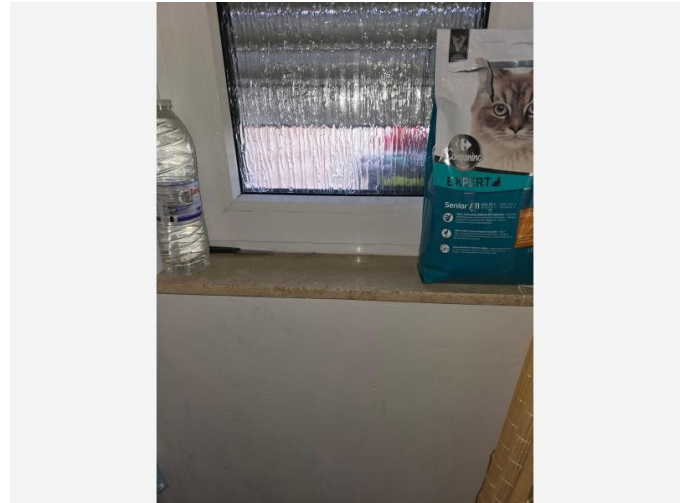
De vensterbanken (binnen) zijn als niet asbestverdacht bevonden.

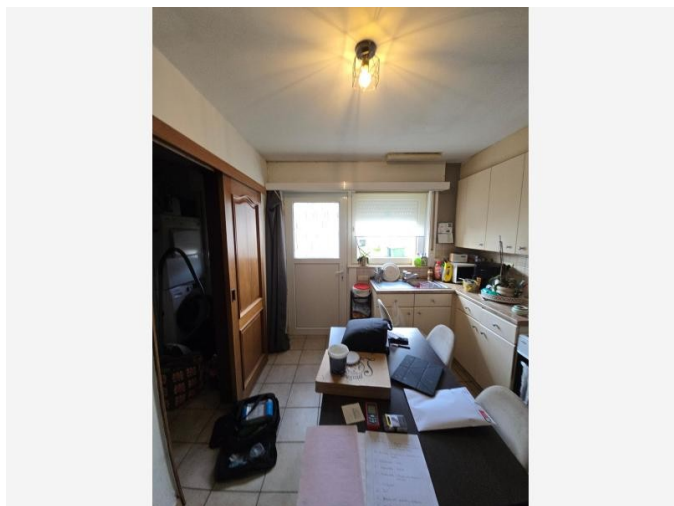
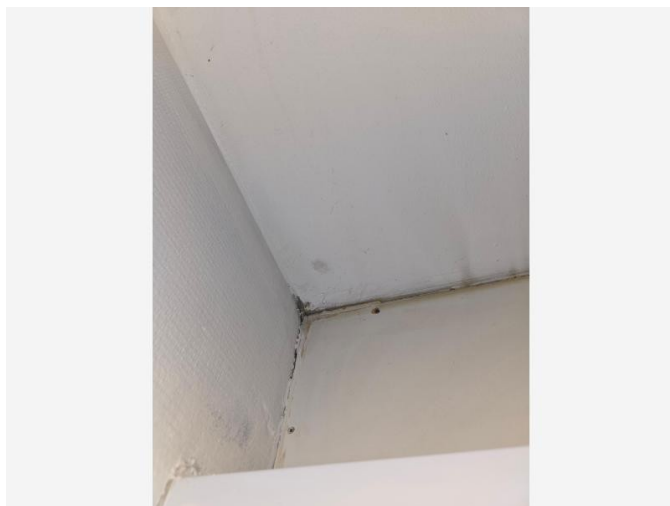
Beschrijving	PLEISTER PLAFOND
Omgeving	Binnen
Primaire drager	Plafond
Bindmiddel van materiaal	Gips - kalk
Gebondenheid op basis van bindmiddel	Niet-hechtgebonden
Hoeveelheid (oppervlakte - dikte - aantal)	<ul style="list-style-type: none"> 80,00 m² - 1,00 cm - 1 stuk
Totaal volume	0,80 m ³
Identificatiemethode	Een monstername door de asbestdeskundige met laboanalyse door een asbestlabo.
Destructieve handeling voor identificatie	Nee
Opmerking	<p>Tijdens de inspectie nemen we stalen in de volgende ruimtes (indien aanwezig):</p> <p>Individuele ruimte: bijvoorbeeld een slaapkamer of bureau (aanwezig).</p> <p>Natte ruimte: badkamer of keuken (aanwezig).</p> <p>Stookplaats: de ruimte waar de verwarmingsinstallatie staat (niet aanwezig).</p> <p>Trappenhal: het gedeelte met de trap (aanwezig).</p> <p>Deze monsternameprocedure volgen we volgens het vastgelegde inspectieprotocol.</p> <p>Belangrijk: bij renovatie- of sloopwerken adviseren we om in elke afzonderlijke ruimte een onderzoek te laten uitvoeren. De hierboven genoemde ruimtes zijn slechts een indicatieve selectie voor de standaard inspectie. Dit attest kan niet worden gebruikt als meetstaat, de hoeveelheid is louter indicatief en heeft enkel betrekking op de zichtbare delen conform een niet-destructief onderzoek.</p>

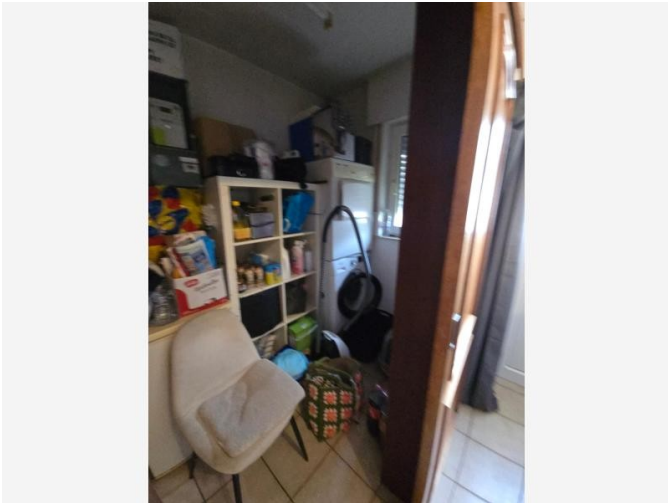
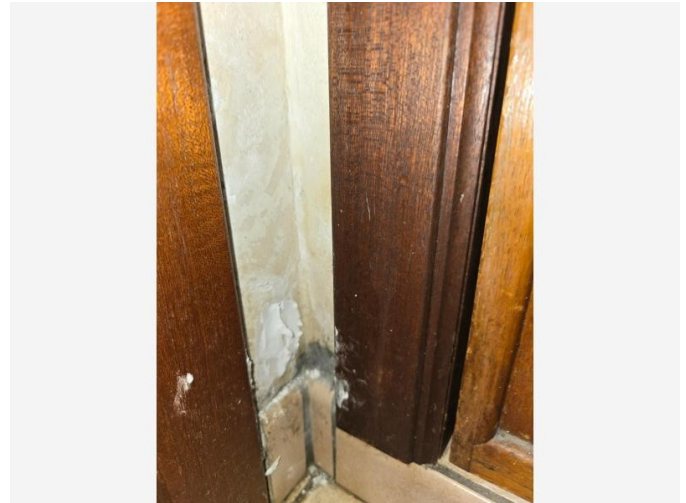
Beschrijving	PLEISTER MUREN
Omgeving	Binnen
Primaire drager	Binnenwand
Bindmiddel van materiaal	Gips - kalk
Gebondenheid op basis van bindmiddel	Niet-hechtgebonden
Hoeveelheid (oppervlakte - dikte - aantal)	<ul style="list-style-type: none"> • 200,00 m² - 1,00 cm - 1 stuk
Totaal volume	2,00 m ³
Identificatiemethode	Een monstername door de asbestdeskundige met laboanalyse door een asbestlabo.
Destructieve handeling voor identificatie	Nee
Opmerking	<p>Tijdens de inspectie nemen we stalen in de volgende ruimtes (indien aanwezig):</p> <p>Individuele ruimte: bijvoorbeeld een slaapkamer of bureau (aanwezig).</p> <p>Natte ruimte: badkamer of keuken (aanwezig).</p> <p>Stookplaats: de ruimte waar de verwarmingsinstallatie staat (aanwezig).</p> <p>Trappenhal: het gedeelte met de trap (aanwezig).</p> <p>Deze monsternameprocedure volgen we volgens het vastgelegde inspectieprotocol.</p> <p>Belangrijk: bij renovatie- of sloopwerken adviseren we om in elke afzonderlijke ruimte een onderzoek te laten uitvoeren. De hierboven genoemde ruimtes zijn slechts een indicatieve selectie voor de standaard inspectie. Dit attest kan niet worden gebruikt als meetstaat, de hoeveelheid is louter indicatief en heeft enkel betrekking op de zichtbare delen conform een niet-destructief onderzoek.</p>

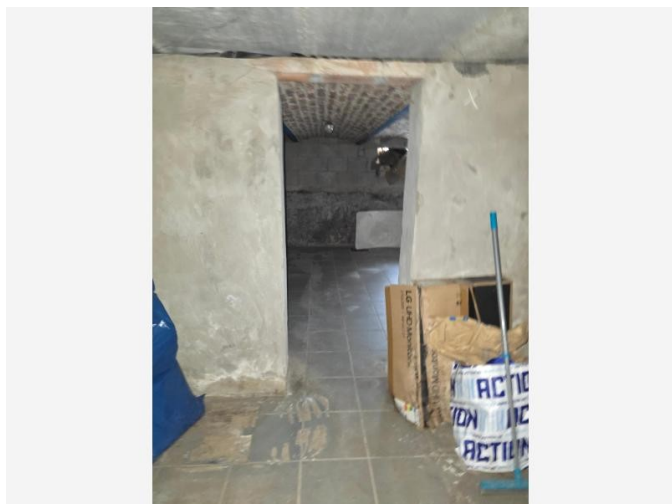
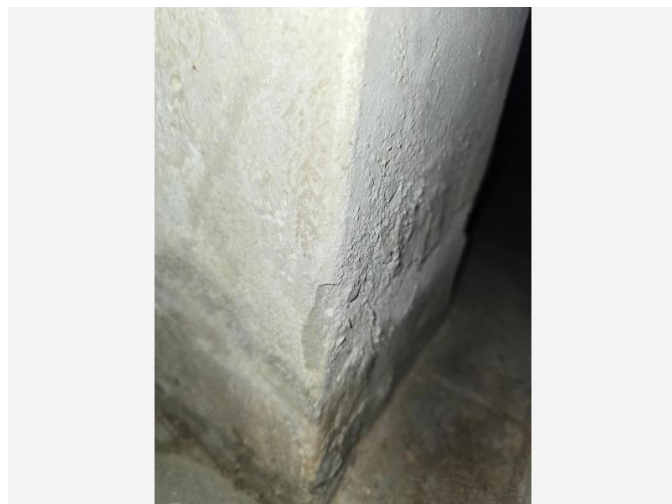
Beschrijving	CEMENTERING/SMEERLAAG KELDER
Omgeving	Binnen
Primaire drager	Binnenwand
Bindmiddel van materiaal	Cement
Gebondenheid op basis van bindmiddel	Hecht
Hoeveelheid (gewicht - aantal)	<ul style="list-style-type: none">• 500,00 kg - 1 stuk
Totaal gewicht	500,00 kg
Identificatiemethode	Een monstername door de asbestdeskundige met laboanalyse door een asbestlabo.
Destructieve handeling voor identificatie	Nee
Opmerking	De hoeveelheid is louter indicatief en heeft enkel betrekking op de zichtbare delen conform een niet-destructief onderzoek.

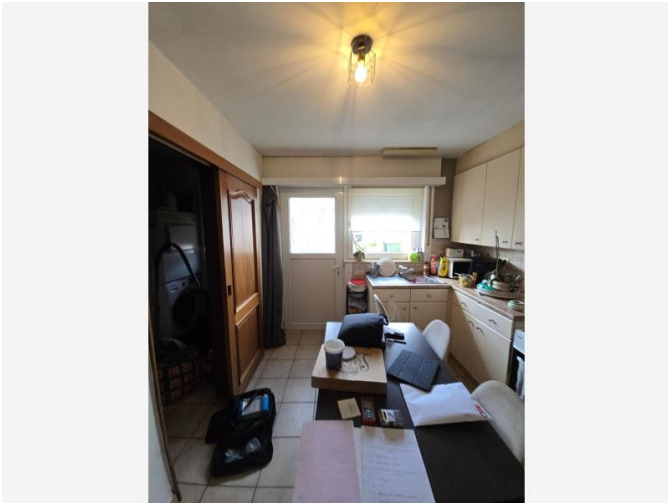
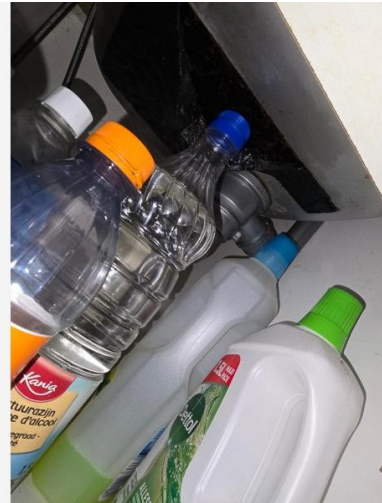
Beschrijving	ANTI-DREUNPLAAT WASTAFEL
Omgeving	Binnen
Primaire drager	Sanitaire infrastructuur en uitrusting (toe- en afvoer)
Bindmiddel van materiaal	Bitumen (roofing, teer, asfalt)
Gebondenheid op basis van bindmiddel	Hecht
Hoeveelheid (gewicht - aantal)	<ul style="list-style-type: none">• 0,50 kg - 1 stuk
Totaal gewicht	0,50 kg
Identificatiemethode	Een monstername door de asbestdeskundige met laboanalyse door een asbestlabo.
Destructieve handeling voor identificatie	Nee
Opmerking	De hoeveelheid is louter indicatief en heeft enkel betrekking op de zichtbare delen conform een niet-destructief onderzoek.

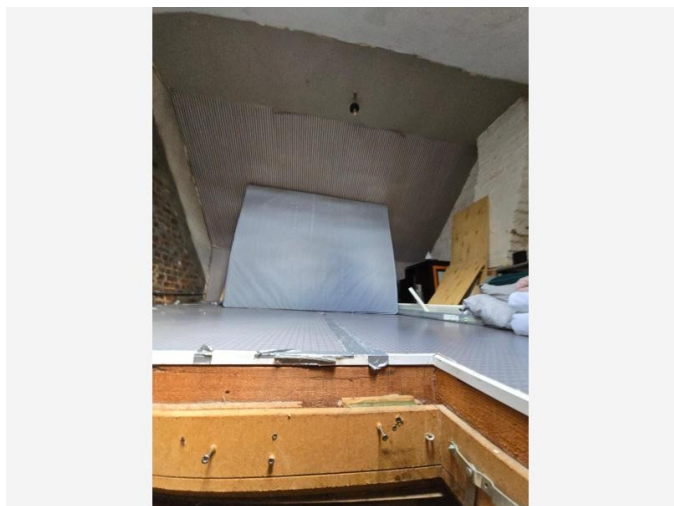
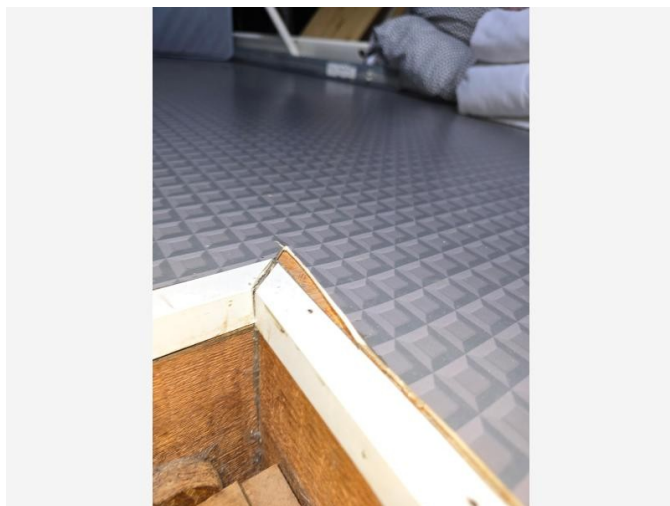
Beschrijving	VLOERZEIL HORIZONTAAL
Omgeving	Binnen
Primaire drager	Vloer
Bindmiddel van materiaal	Karton - papier - viltachtig
Gebondenheid op basis van bindmiddel	Niet-hechtgebonden
Hoeveelheid (oppervlakte - aantal)	• 20,00 m ² - 1 stuk
Totale oppervlakte	20,00 m ²
Identificatiemethode	Een monstername door de asbestdeskundige met laboanalyse door een asbestlabo.
Destructieve handeling voor identificatie	Nee
Opmerking	<p>Bij renovatie en/of sloop, en in het bijzonder wanneer onderliggende lagen bij verwijdering zichtbaar worden, is verder onderzoek noodzakelijk in de:</p> <p>Oude vloerzeilen en/of tegels</p> <p>Kartonnen of viltachtige onderlagen</p> <p>Lijmlagen</p> <p>Dekvloer/chape</p> <p>De hoeveelheid is louter indicatief en heeft enkel betrekking op de zichtbare delen conform een niet-destructief onderzoek.</p>
