Asbestinventarisatetest

Brusselstraat 15, 9400 Ninove

Attestnummer : 20260417-000192.000

Uitgegeven op : 17.04.2026

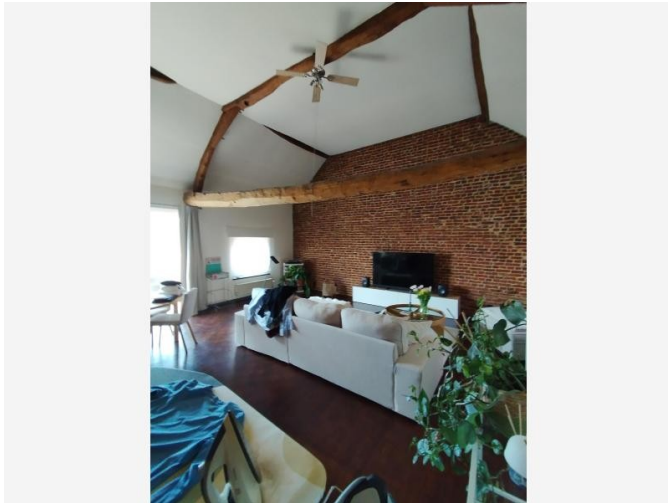
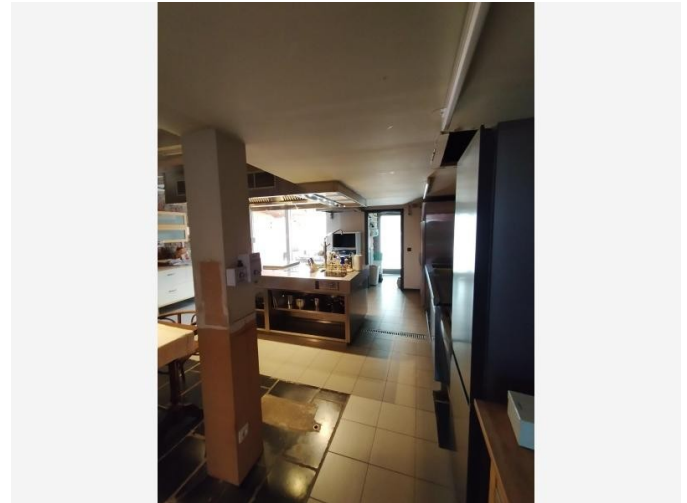
Informatie over een niet-asbestverdacht materiaal

Alle plafonds zijn afgewerkt met valse plafonds in gipskarton. De plafonds van de polyvalente ruimte op het gelijkvloers zijn de welfsels. Het is niet duidelijk of er pleisterwerk of ander verdacht asbestmateriaal aanwezig is achter / op deze valse plafonds, het is aangewezen om bijkomend onderzoek uit te voeren bij werken. Zonder destructieve handeling is het niet mogelijk om na te gaan of er asbesthoudende materialen aanwezig zijn achter de plafond afwerking. Als bij sloop of renovatie blijkt dat er achter deze plafonds nog pleisterwerk of asbest verdachte toepassingen aanwezig zijn, moet dit bemonsterd worden.

Basis voor advies	De asbestdeskundige beoordeelt het materiaal als niet-asbestverdacht.
--------------------------	---

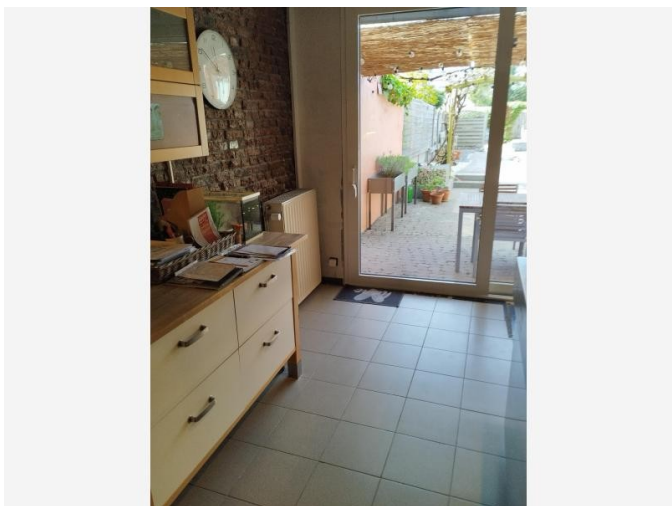
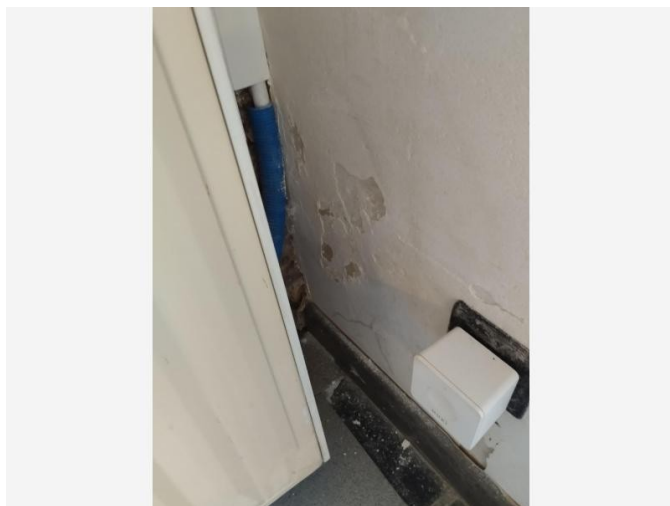
Fiche 2: Muurpleister

Conclusie

Geen asbest

#	Type	Referentie	Resultaat
2.1	Mengmonster	1	Geen asbest

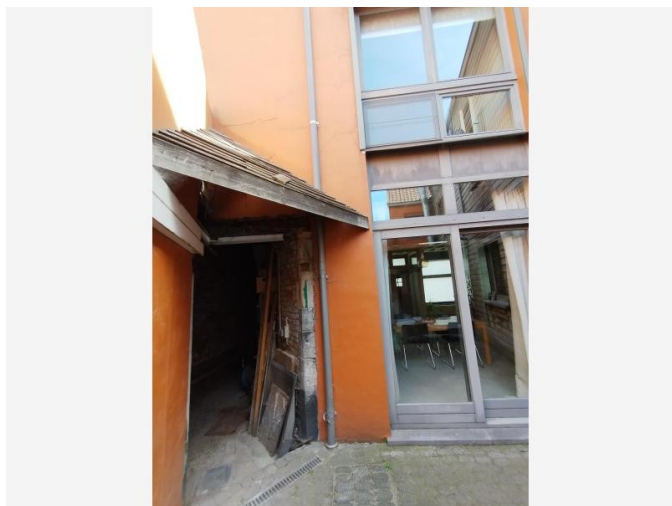
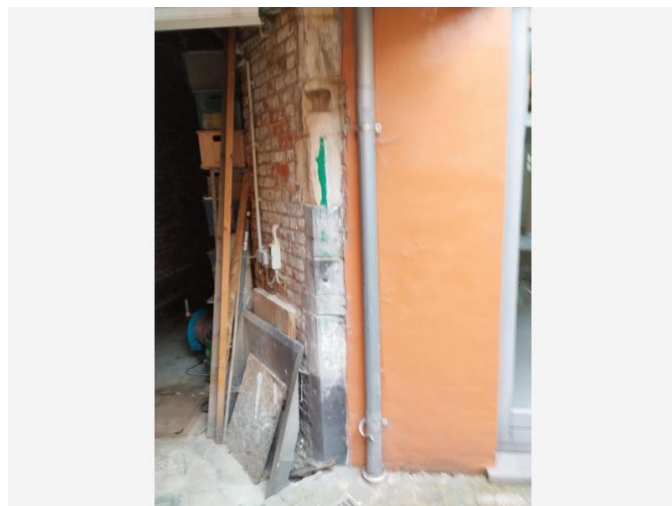
Conclusie

Geen asbest

#	Type	Referentie	Resultaat
3.1	Mengmonster	2	Geen asbest

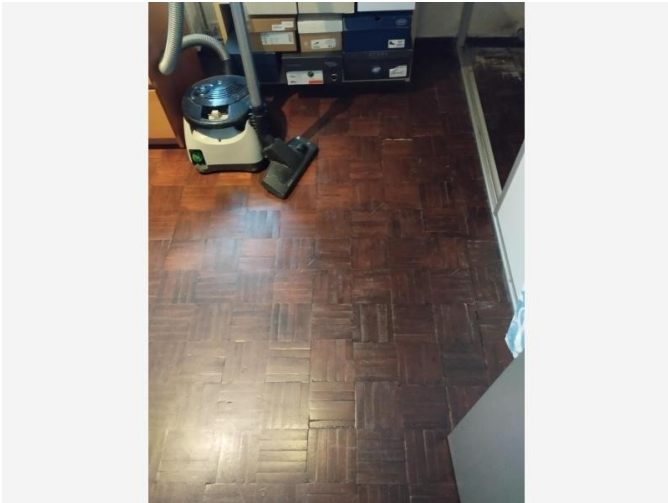
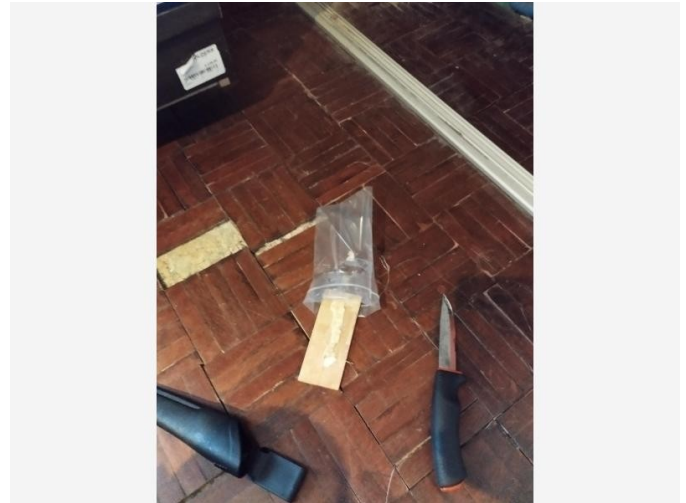
Fiche 4: lijm parketvloer

Conclusie

Geen asbest

#	Type	Referentie	Resultaat
4.1	Puntmonster	4	Geen asbest

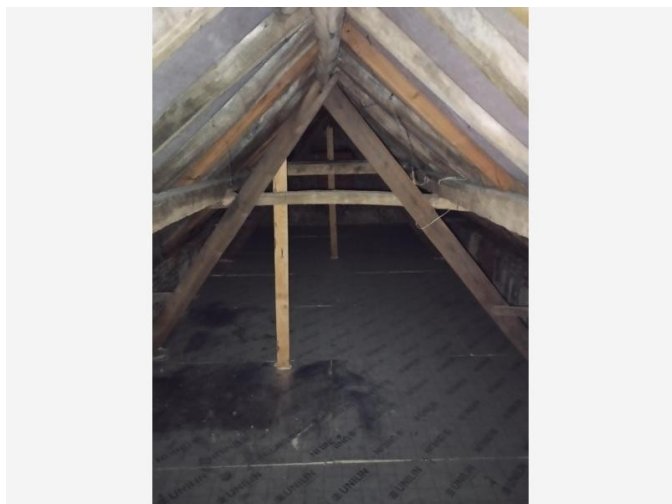
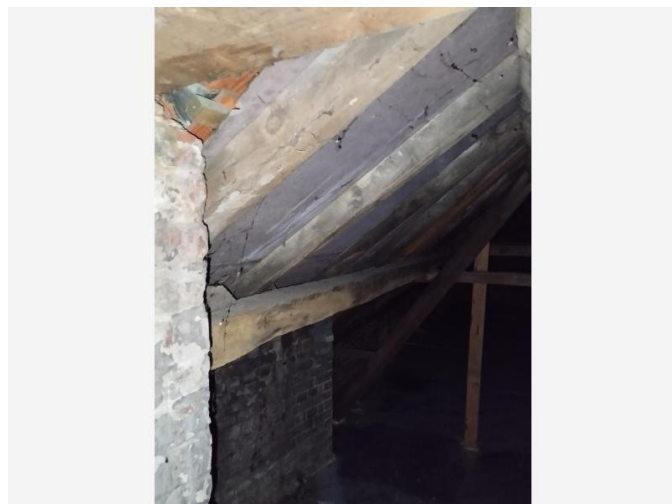
Conclusie

Geen asbest

#	Type	Referentie	Resultaat
5.1	Puntmonster	3	Geen asbest

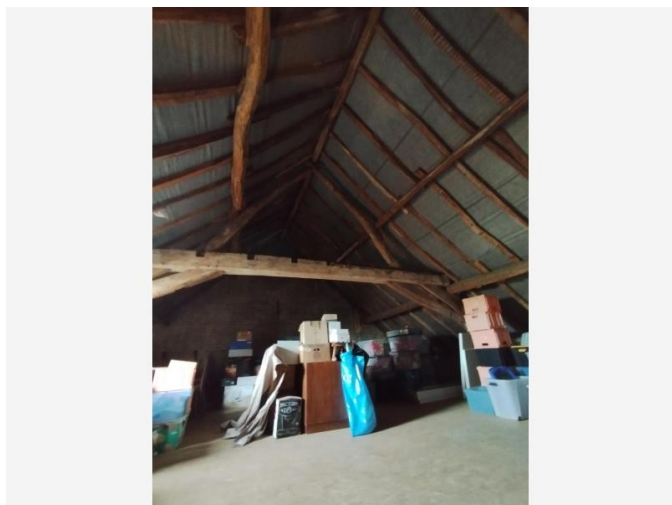
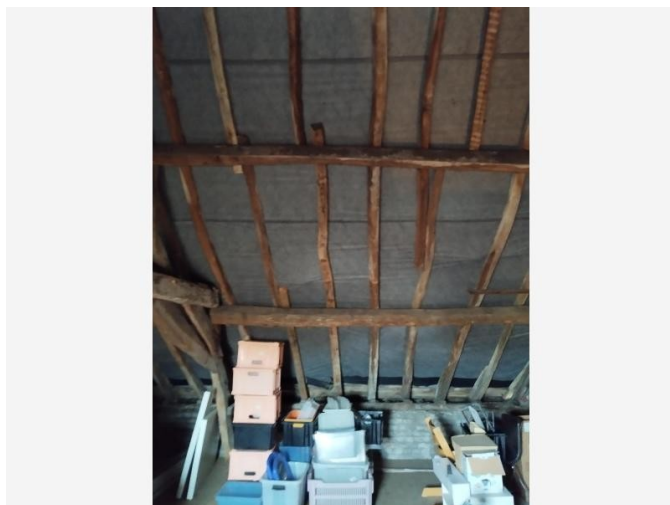
Beschrijving	Notitie	Terug te vinden op plannen
Fiche 6: Onderdak niet verdacht	Er is geen verdacht onderdak vastgesteld onder het dak met zwarte pannen. Dit is vernieuwd (zie factuur in bewijsdocumenten).	Plan 1.2: Hoofdgebouw plan dak
Fiche 7: rookgaskanalen	-	-
Fiche 8: CV Ketel	De CV ketel is niet asbest verdacht.	-
Fiche 9: Dakbedekking pannen	De dakbedekking werd gecontroleerd. Deze bestaat uit pannen en bevat geen asbest verdachte materialen.	-
Fiche 10: Schouwbus innox	De schouwbus werd gecontroleerd. deze bestaat uit innox en bevat geen asbest verdachte materialen.	Plan 1.2: Hoofdgebouw plan dak
Fiche 11: Kit niet verdacht (visueel vastgesteld)	De gebruikte siliconen kit is niet asbestverdacht.	-
