Asbestinventarisatetest

Cyriel Prieëlsstraat 128, 9404 Ninove

Attestnummer : 20231025-000396.000

Uitgegeven op : 25.10.2023

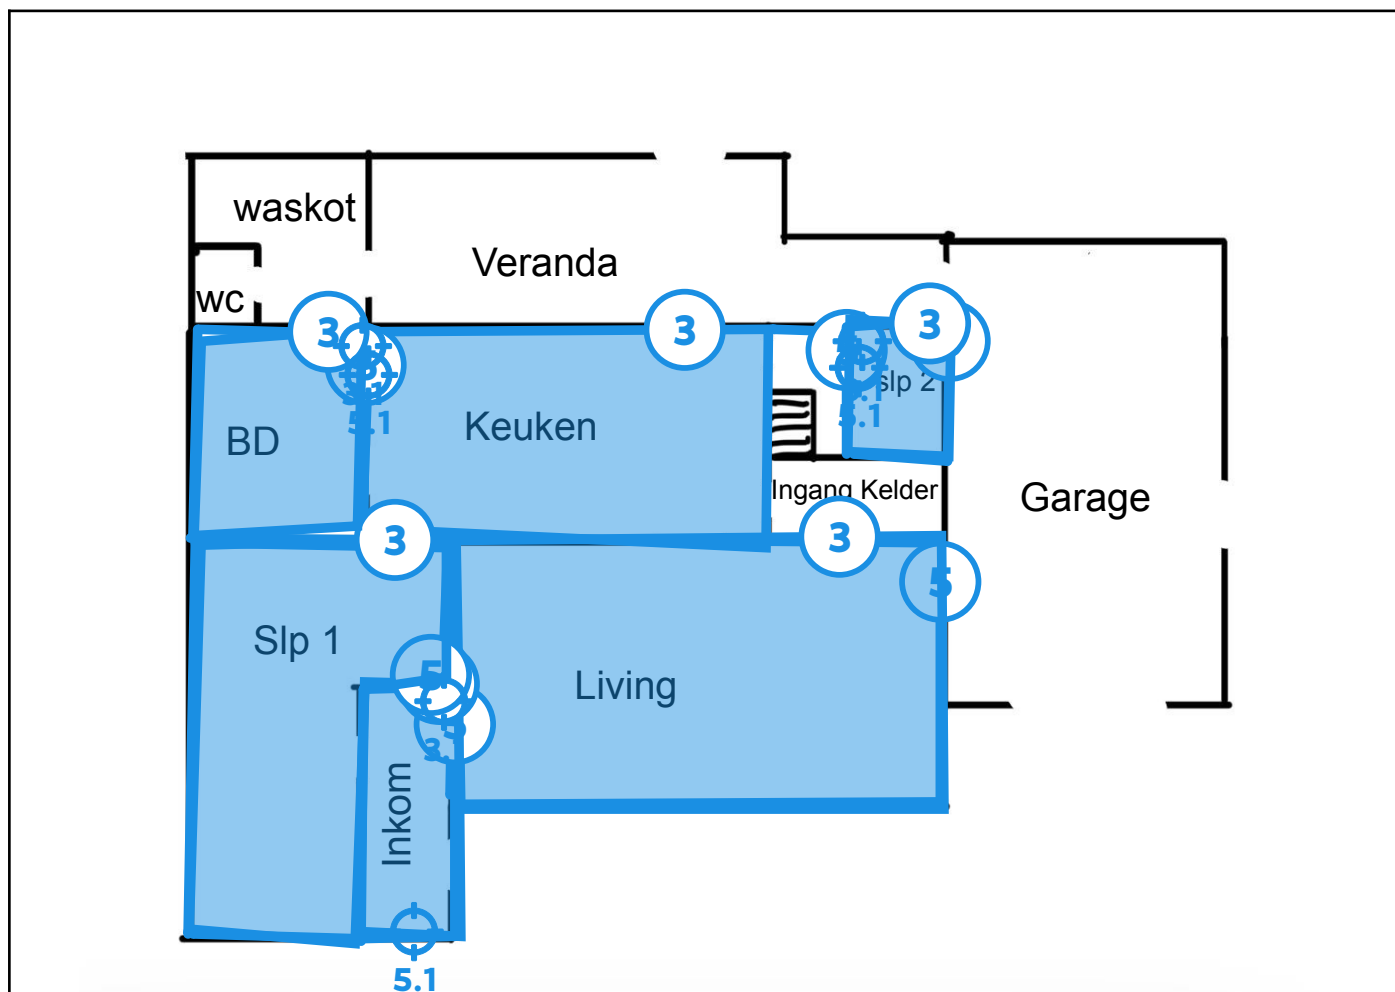
Plan 1.1: Grondplan gelijkvloers

Beschrijving	Type	Actie
3. Pleisterwerk plafonds	Geen asbest	-
3.1 Code: 28386/02	Mengmonster	-
5. Pleisterwerk muren	Geen asbest	-
5.1 Code: 28386/01	Mengmonster	-

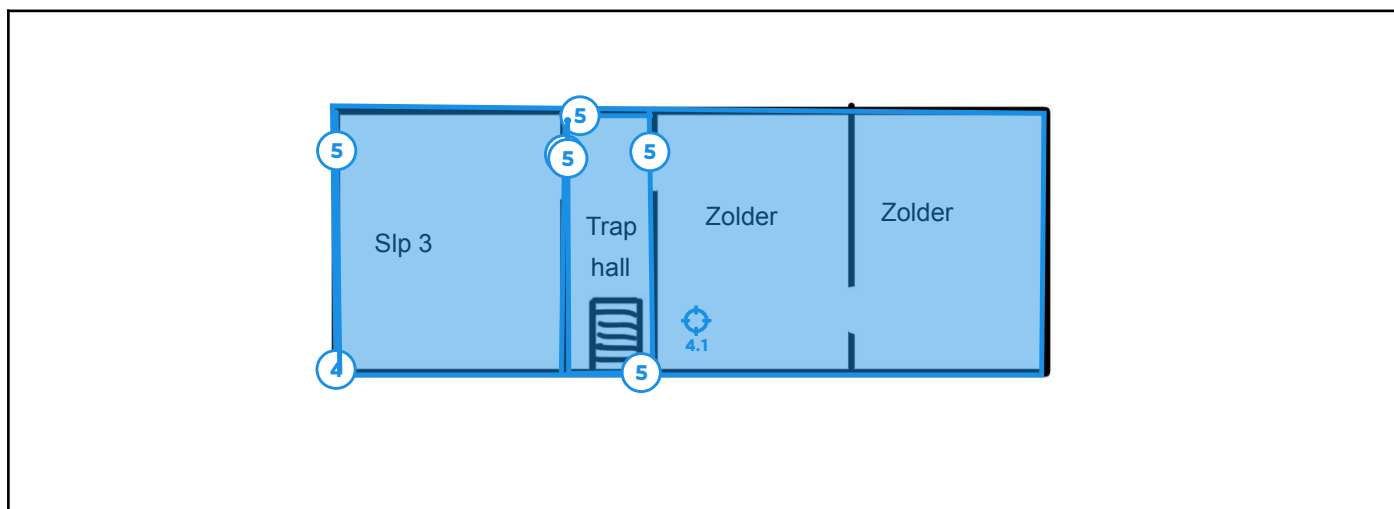
Plan 1.2: Grondplan bovenverdieping

Beschrijving	Type	Actie
4. Onderdak platen	Geen asbest	-
4.1 Code: 28386/03	Puntmonster	-
5. Pleisterwerk muren	Geen asbest	-

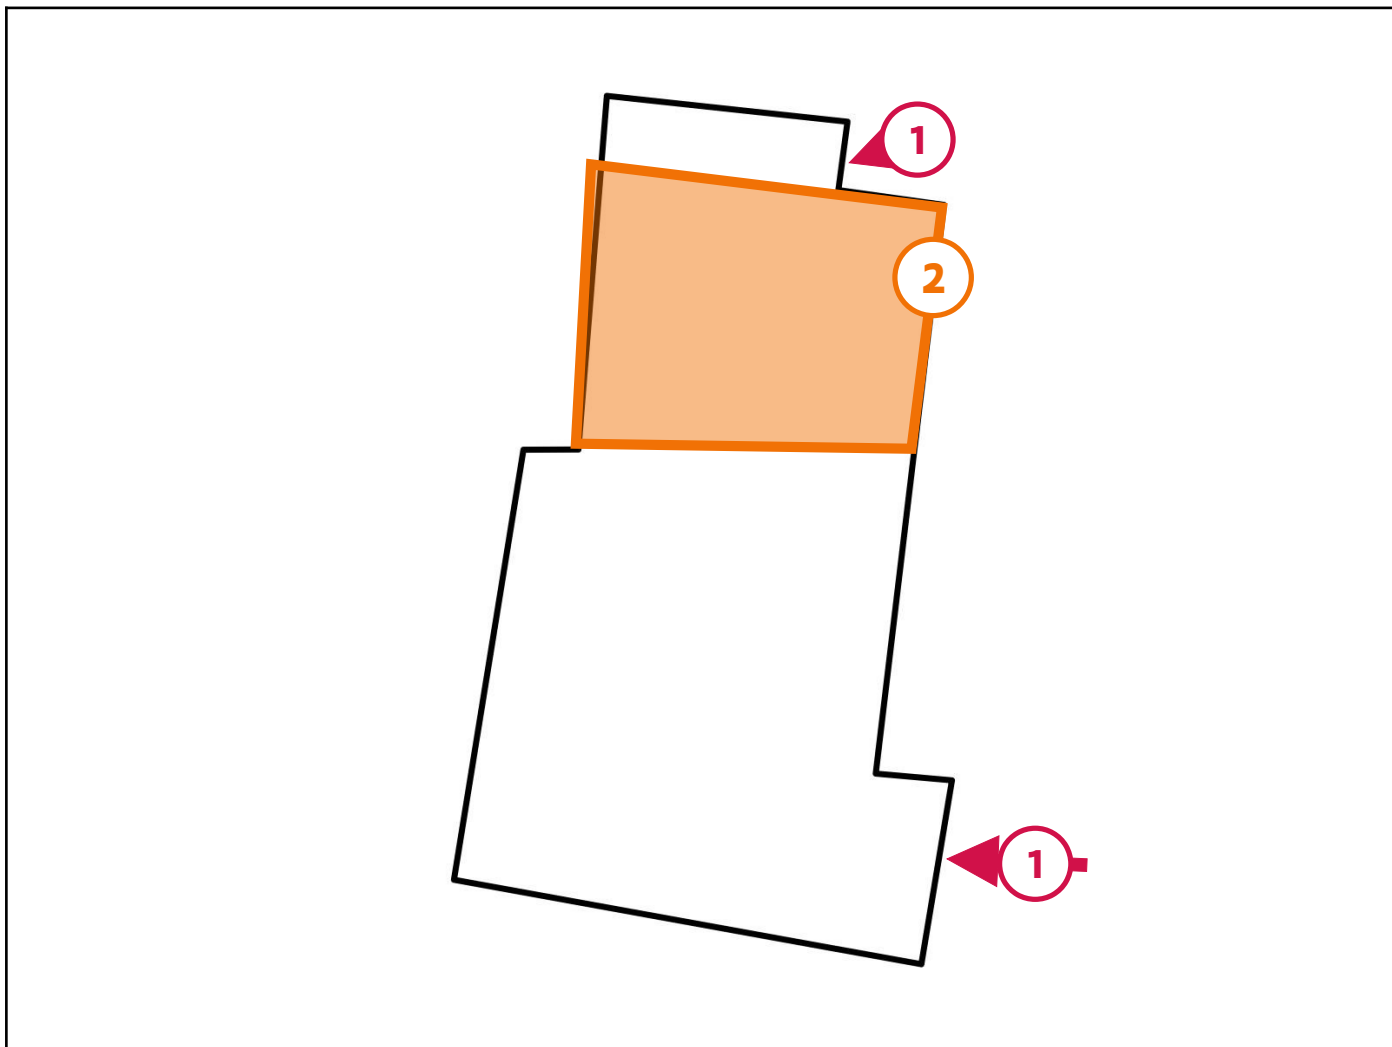
Plan 2.1: Bijgebouw

Beschrijving	Type	Actie
1. Afval van golfplaten	Asbestmateriaal	Dringend verwijderen
2. Golfplaten	Asbestmateriaal	Verwijderen

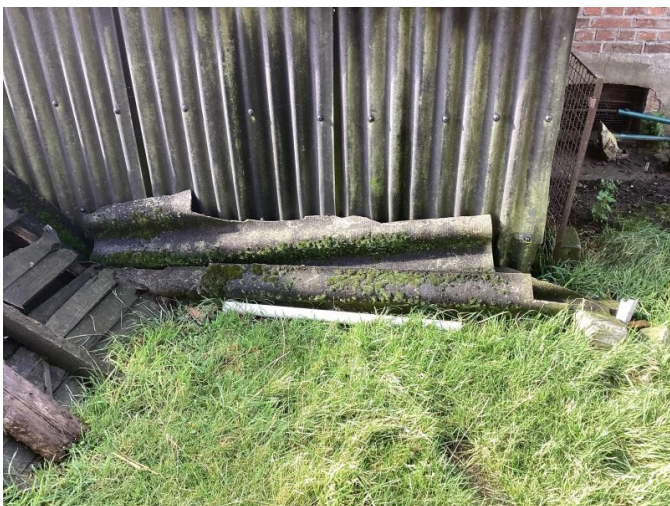
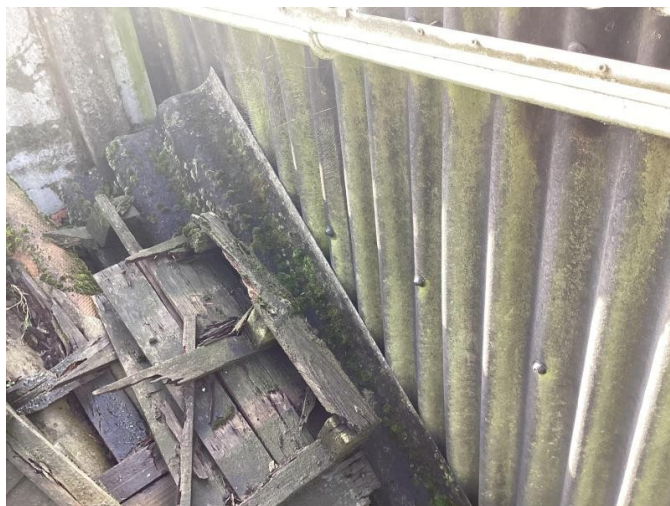
Fiche 1: Afval van golfplaten

Asbestmateriaal - afvalstof

Dringend verwijderen

Beschrijving	Afval van golfplaten
Type afvalstof	Betreft stock-voorraad of gedemonteerde asbestmaterialen
Aanwezige resten	Het betreft stukken golfplaten
Omgeving	Buiten
Primaire drager	Bodem
Asbestmaterialen	<ul style="list-style-type: none">Dak- en gevelbekleding - Golfplaat
Bindmiddel van asbestmateriaal	Cement
Gebondenheid op basis van bindmiddel	Hecht
Hoeveelheid (gewicht - aantal)	<ul style="list-style-type: none">70,00 kg - 1 stuk
Totaal gewicht	70,00 kg
Eenvoudig bereikbaar	Ja
Identificatiemethode	Vaststelling zonder monstername

- Verwijder het asbestafval.

- Eenvoudige handelingen: mag via doe-het-zelf of door werknemer(s) met opleidingsattest eenvoudige handelingen
De eigenaar mag dit zelf verwijderen zonder het materiaal te beschadigen of te breken.

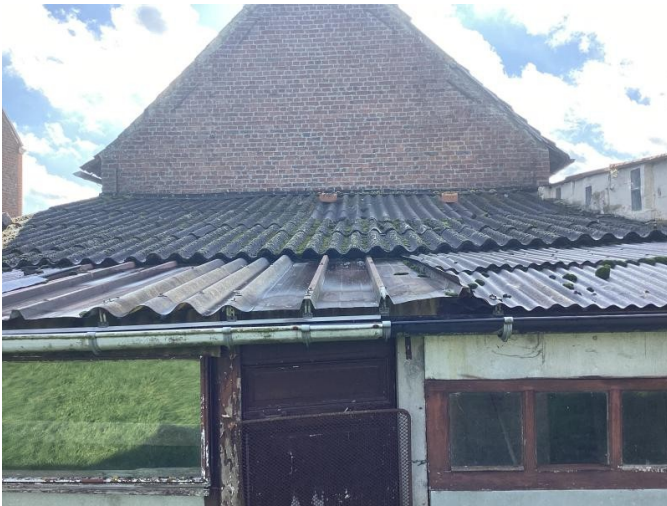
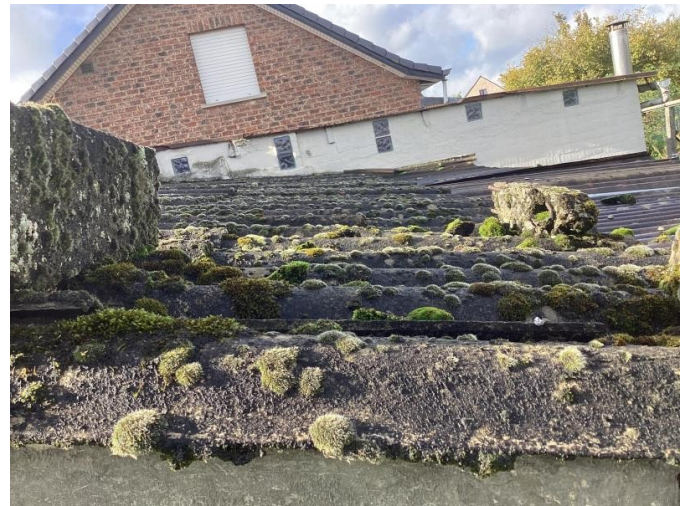
Het asbestmateriaal valt onder de mijlpaal van 2034.

Verwijderen

Eindbeoordeling materiaalrisico	Laag materiaalrisico en/of verlaagde kans op vezelvrijgave
---------------------------------	------------------------------------------------------------

Gebondenheid	Categorie 1: hechtgebonden in oorsprong
Asbestsoort (vezeltype)	Alleen chrysotiel
Asbestconcentratie	Laag (< 50%)
Afschermingsgraad van het gehele materiaal	Geheel of deels vrij aan de buitenlucht
Toestand van het materiaal	Licht beschadigd, licht verweerd. Intact materiaal type Pical – asbestboard of categorie III 'gebondenheid'

Beschrijving	Golfplaten
Omgeving	Buiten
Primaire drager	Schuin dak
Asbestmateriaal	Dak- en gevelbekleding - Golfplaat
Bindmiddel van asbestmateriaal	Cement
Gebondenheid op basis van bindmiddel	Hecht
Hoeveelheid (oppervlakte - aantal)	• 15,00 m ² - 1 stuk
Totale oppervlakte	15,00 m ²
Eenvoudig bereikbaar	Ja
Bevestigingswijze	• Geschroefd
Identificatiemethode	Vaststelling zonder monsternamen

- Zorg voor een veilig beheer. Vermijd het beschadigen van het asbestmateriaal. Controleer de toestand jaarlijks op wijzigingen.

- Eenvoudige handelingen: mag via doe-het-zelf of door werknemer(s) met opleidingsattest eenvoudige handelingen
De eigenaar mag dit zelf verwijderen zonder het materiaal te beschadigen of te breken.

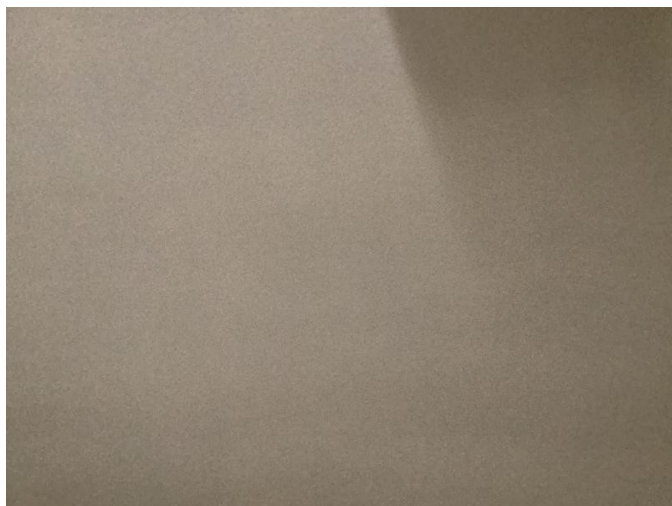
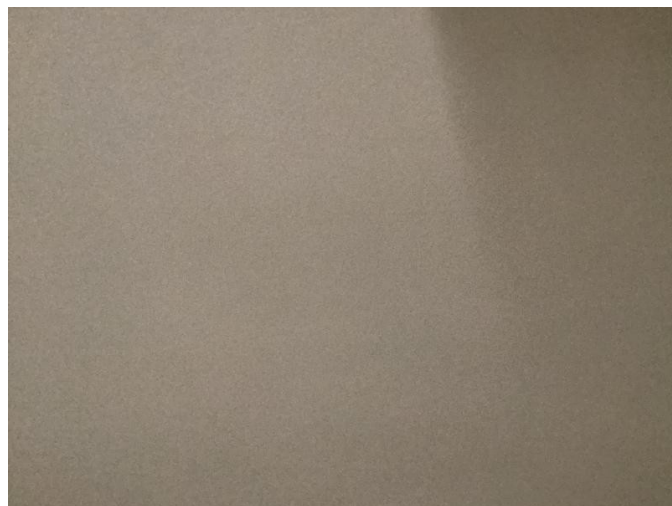
Fiche 3: Pleisterwerk plafonds

Geen asbest

#	Type	Referentie	Resultaat
3.1	Mengmonster	28386/02	Geen asbest

Beschrijving	Pleisterwerk plafonds
Omgeving	Binnen
Primaire drager	Plafond
Bindmiddel van materiaal	Gips - kalk

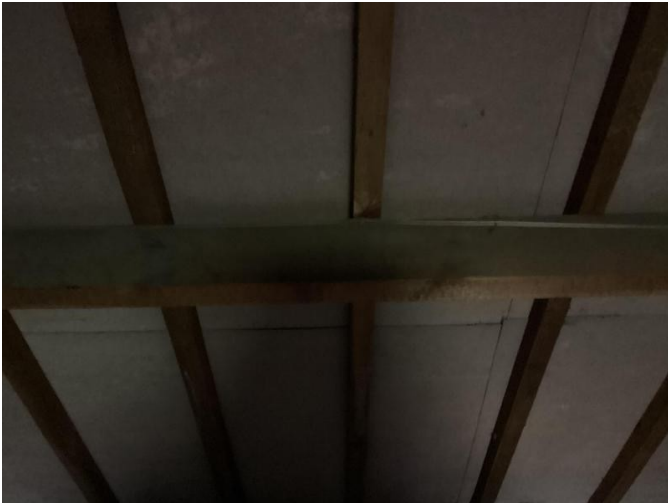
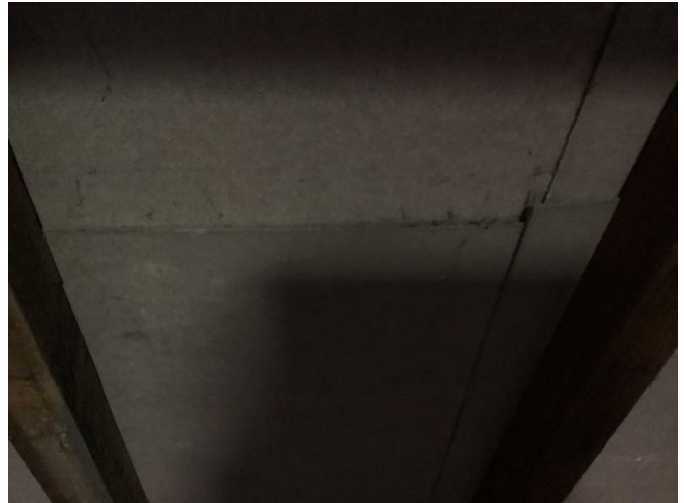
Fiche 4: Onderdak platen

Geen asbest

#	Type	Referentie	Resultaat
4.1	Puntmonster	28386/03	Geen asbest

Beschrijving	Onderdak platen
Omgeving	Binnen
Primaire drager	Schuin dak
Bindmiddel van materiaal	Cement

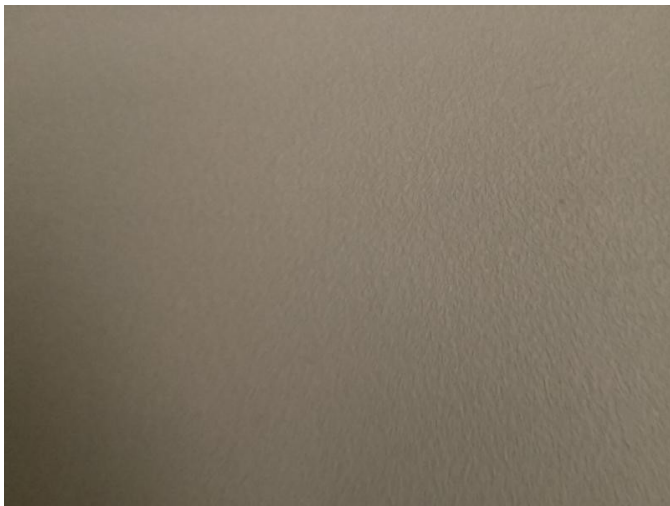
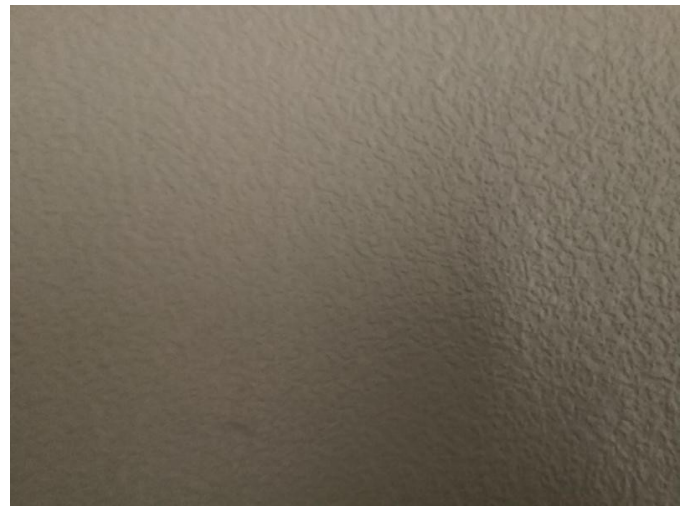
Geen asbest

#	Type	Referentie	Resultaat
5.1	Mengmonster	28386/01	Geen asbest

Beschrijving	Pleisterwerk muren
Omgeving	Binnen
Primaire drager	Binnenwand
