# Asbestinventarisatetest

Breeweg 99, 9400 Ninove

Attestnummer : 20260611-000395.000

**Niet-asbestveilig**

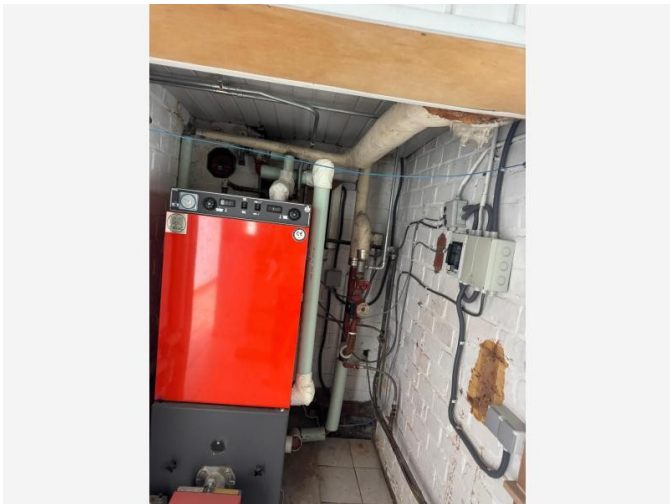
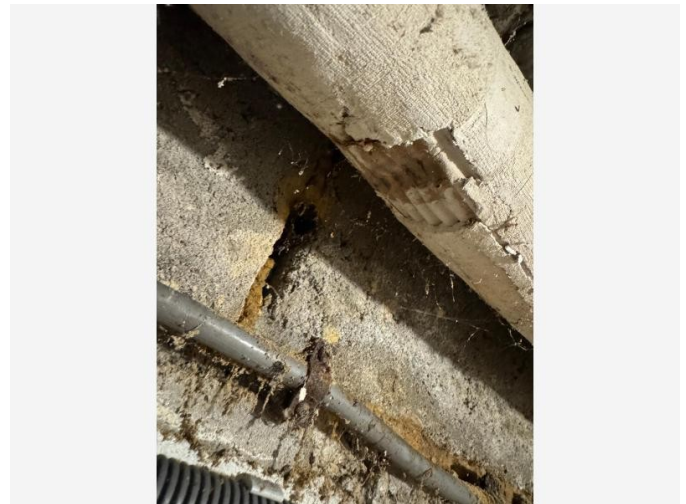
Eindbeoordeling materiaalrisico	Hoog materiaalrisico en/of hoge kans op vezelvrijgave
---------------------------------	---

Gebondenheid	Categorie 2: niet-hechtgebonden met matrix
Asbestsoort (vezeltype)	Amfibool aanwezig, uitgezonderd crocidoliet
Asbestconcentratie	Hoog ( $\geq 50\%$ )
Afschermingsgraad van het gehele materiaal	Geheel of deels vrij aan de binnenlucht, maar geen contact met binnenluchtstromen
Toestand van het materiaal	Matig beschadigd, matig verweerd

#	Type	Referentie	Resultaat
1.1	Mengmonster	6	Amosiet
1.2	Mengmonster	7	Amosiet

Beschrijving	Leidingisolatie (gips)
Omgeving	Binnen
Primaire drager	HVAC infrastructuur en uitrusting
Asbestmateriaal	In-situ afwerkingslagen - Thermische isolatie
Bindmiddel van asbestmateriaal	Gips - kalk
Gebondenheid op basis van bindmiddel	Niet-hechtgebonden
Hoeveelheid (lengte - omtrek - dikte - aantal)	<ul style="list-style-type: none"><li>• 18,00 m - 30,00 cm - 3,00 cm - 1 stuk</li></ul>
Totaal volume	0,162 m <sup>3</sup>
Eenvoudig bereikbaar	Ja
Bevestigingswijze	<ul style="list-style-type: none"><li>• Verlijmd, ingegoten, versmeerd</li></ul>
Identificatiemethode	Een monstername door de asbestdeskundige met laboanalyse door een asbestlabo.
Destructieve handeling voor identificatie	Nee
Opmerking	De hoeveelheid is een zo nauwkeurig mogelijke opmeting. Hieraan kunnen evenwel geen rechten worden ontleend. Rechte stukken en bochten worden waar mogelijk apart bemonsterd.

**Dringend verwijderen**

- Verwijder dit asbestmateriaal zo snel mogelijk. Volg de toestand goed op.

- Hermetische zone (erkend asbestverwijderaars)  
Deze toepassing kan enkel door een erkende asbestverwijderaars via de methodiek van hermetische zone verwijderd worden omdat verwijdering via de methodiek van eenvoudige handelingen en/of couveusezakmethode niet mogelijk is; en er automatisch een verhoogd risico op vrijgave van asbestvezels (max. concentratie 0,01 vezels/cm - CODEX Art. VI.3-54) ontstaat. (Bron: CODEX - Art. VI.3-61.- par 1.)

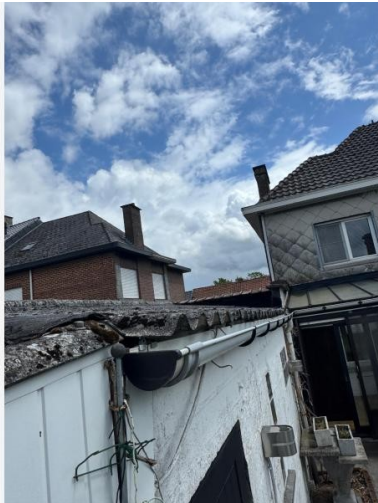
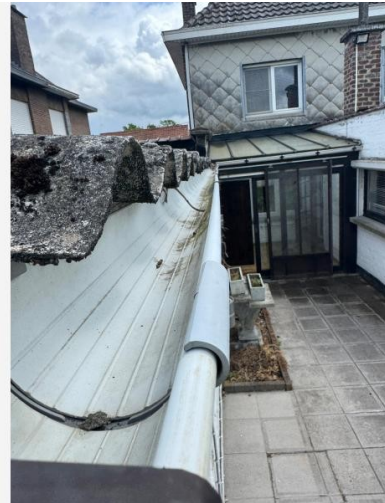
<b>Beschrijving</b>	Mos/sediment in de dakgoot
<b>Type afvalstof</b>	Betreft resten (contaminatie) van verwerking of beschadiging
<b>Type resten (contaminatie)</b>	<ul style="list-style-type: none"> <li>• Stof, deeltjes &lt; 4 mm, flinters, gruis (los, opliggend)</li> <li>• Stof, deeltjes &lt; 4 mm, flinters, gruis (vermengd in materiaal)</li> </ul>
<b>Besmette materialen</b>	<ul style="list-style-type: none"> <li>• Organisch materiaal (mos, mest, vegetatie, ...)</li> <li>• Sediment (dakgoot, afvoerbuï, regenwaterput, ...)</li> </ul>
<b>Bron van de resten</b>	Asbesthoudend dak
<b>Omgeving</b>	Buiten
<b>Primaire drager</b>	dakgoot
<b>Gebondenheid resten</b>	Niet hecht
<b>Hoeveelheid (gewicht - aantal)</b>	<ul style="list-style-type: none"> <li>• 2,00 kg - 1 stuk</li> </ul>
<b>Totaal gewicht</b>	2,00 kg
<b>Eenvoudig bereikbaar</b>	Ja
<b>Identificatiemethode</b>	De asbestdeskundige beoordeelt het materiaal als asbestverdacht en dus asbesthoudend, en dit zonder monstername.

**Dringend verwijderen**

- Verwijder het asbestafval.

- Eenvoudige handelingen: mag via doe-het-zelf of door werknemer(s) met opleidingsattest eenvoudige handelingen  
Verwijder het afval via het riool.

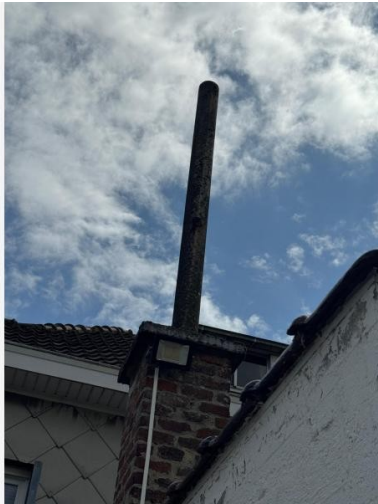
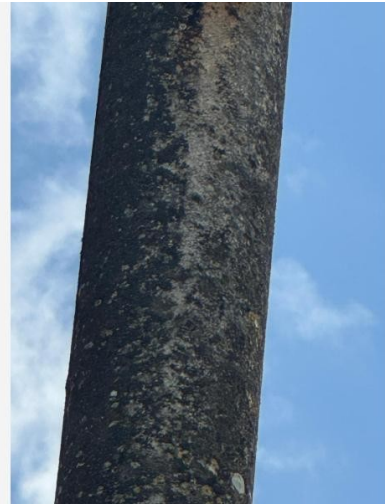
Eindbeoordeling materiaalrisico	Verhoogd materiaalrisico en/of verhoogde kans op vezelvrijgave
---------------------------------	--

Gebondenheid	Categorie 1: hechtgebonden in oorsprong
Asbestsoort (vezeltype)	Crocidoliet aanwezig
Asbestconcentratie	Laag (< 50%)
Afschermingsgraad van het gehele materiaal	Geheel of deels vrij aan de binnenlucht, maar geen contact met binnenluchtstromen
Toestand van het materiaal	Licht beschadigd, licht verweerd. Intacte calciumsilicaatplaat of materiaal met categorie 3-gebondenheid

Beschrijving	Cementbuis
Omgeving	Binnen
Primaire drager	Schacht-koker (technisch)
Asbestmateriaal	Buis, koker, leiding, pijp, doorvoer
Bindmiddel van asbestmateriaal	Cement
Gebondenheid op basis van bindmiddel	Hecht
Hoeveelheid (lengte - omtrek - dikte - aantal)	<ul style="list-style-type: none"><li>• 1,50 m - 30,00 cm - 1,00 cm - 2 stuks</li></ul>
Totaal volume	0,009 m <sup>3</sup>
Eenvoudig bereikbaar	Ja
Bevestigingswijze	<ul style="list-style-type: none"><li>• Verlijmd, ingegoten, versmeerd</li></ul>
Identificatiemethode	De asbestdeskundige beoordeelt het materiaal als asbesthoudend, en dit zonder monstername.
Destructieve handeling voor identificatie	Nee
Opmerking	De precieze lengte is onbekend.

**Verwijderen**

- Zorg voor een veilig beheer. Vermijd het beschadigen van het asbestmateriaal. Controleer de toestand jaarlijks op wijzigingen.

- Eenvoudige handelingen: mag via doe-het-zelf of door werknemer(s) met opleidingsattest eenvoudige handelingen  
Deze toepassing kan door een aannemer die over een opleidingsattest eenvoudige handelingen beschikt of door een particulier (doe-het-zelf), verwijderd worden indien er geen verhoogd risico op vrijgave van asbestvezels (max. concentratie 0,01 vezels/cm<sup>3</sup> - CODEX Art. VI.3-54) ontstaat en de toepassing voorafgaand wordt gefixeerd/bevochtigd; de individuele elementen zonder machinale werktuigen (boormachine, slijpschijf, hogedrukreiniger,...) en zonder breken of gooien een voor een losgemaakt worden; en ten slotte dubbel en luchtdicht verpakt weggevoerd worden naar een erkend afvalpunt (recyclagepark).

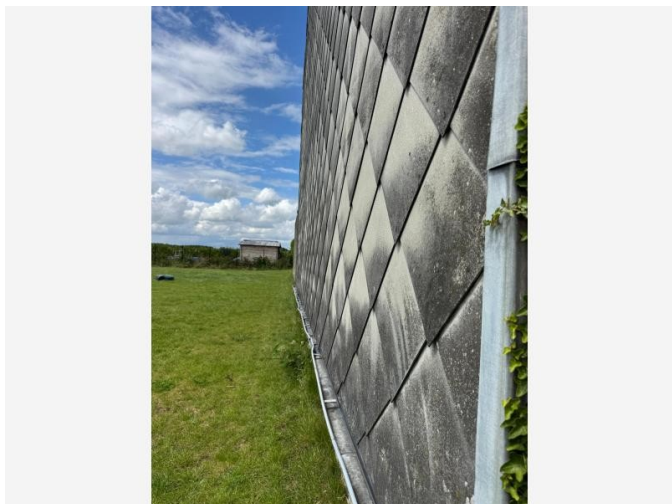
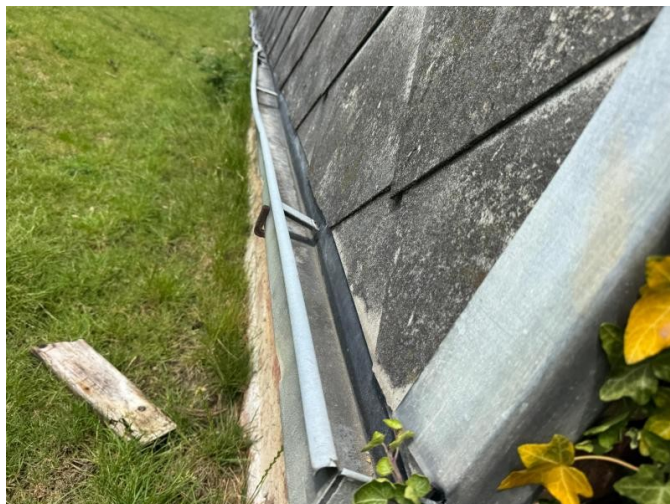
Eindbeoordeling materiaalrisico	Verhoogd materiaalrisico en/of verhoogde kans op vezelvrijgave
---------------------------------	--

Gebondenheid	Categorie 1: hechtgebonden in oorsprong
Asbestsoort (vezeltype)	Alleen chrysotiel aanwezig
Asbestconcentratie	Laag (< 50%)
Afschermingsgraad van het gehele materiaal	Geheel of deels vrij aan de buitenlucht, maar geen contact met binnenlucht
Toestand van het materiaal	Matig beschadigd, matig verweerd

#	Type	Referentie	Resultaat
4.1	Puntmonster	1	Chrysotiel

<b>Beschrijving</b>	Gevel met leien
<b>Omgeving</b>	Buiten
<b>Primaire drager</b>	Wand buitenschil
<b>Asbestmateriaal</b>	Dak- en gevelbekleding - Lei, shingle
<b>Bindmiddel van asbestmateriaal</b>	Cement
<b>Gebondenheid op basis van bindmiddel</b>	Hecht
<b>Hoeveelheid (oppervlakte - aantal)</b>	<ul style="list-style-type: none"><li>• 70,00 m<sup>2</sup> - 1 stuk</li></ul>
<b>Totale oppervlakte</b>	70,00 m <sup>2</sup>
<b>Eenvoudig bereikbaar</b>	Ja
<b>Bevestigingswijze</b>	<ul style="list-style-type: none"><li>• Genageld, geniet</li></ul>
<b>Identificatiemethode</b>	Een monstername door de asbestdeskundige met laboanalyse door een asbestlabo.
<b>Destructieve handeling voor identificatie</b>	Nee
<b>Opmerking</b>	De hoeveelheid is een zo nauwkeurig mogelijke opmeting. Hieraan kunnen evenwel geen rechten worden ontleend.

Verwijderen

- Verwijder dit asbestmateriaal zo snel mogelijk. Volg de toestand goed op.
- Hemelwater dat afspoelt van asbestcement daken of gevels kan asbestdeeltjes bevatten. Gebruik het enkel voor gesloten circuits (bv. spoelen toiletten). Reinig na het vervangen van het dak of de gevel de dakgoten en regenwaterput of -ton om asbesthoudend sediment of slib te verwijderen

- Eenvoudige handelingen: mag via doe-het-zelf of door werknemer(s) met opleidingsattest eenvoudige handelingen  
Deze toepassing kan door een aannemer die over een opleidingsattest eenvoudige handelingen beschikt of door een particulier (doe-het-zelf), verwijderd worden indien er geen verhoogd risico op vrijgave van asbestvezels (max. concentratie 0,01 vezels/cm<sup>3</sup> - CODEX Art. VI.3-54) ontstaat en de toepassing voorafgaand wordt gefixeerd/bevochtigd; de individuele elementen zonder machinale werktuigen (boormachine, slijpschijf, hogedrukreiniger,...) en zonder breken of gooien een voor een losgemaakt worden; en ten slotte dubbel en luchtdicht verpakt weggevoerd worden naar een erkend afvalpunt (recyclagepark).

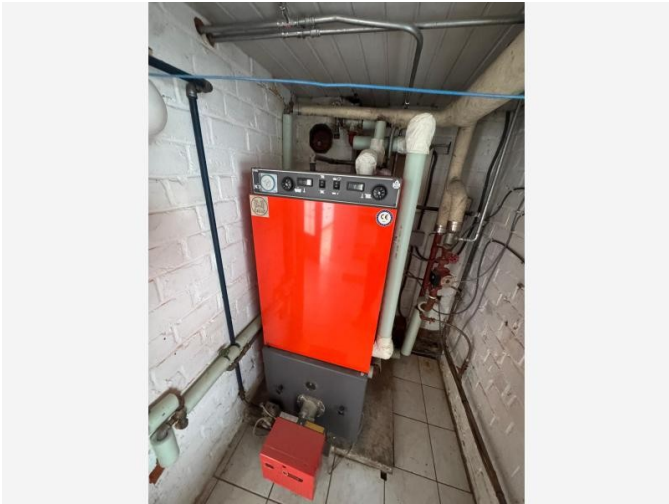
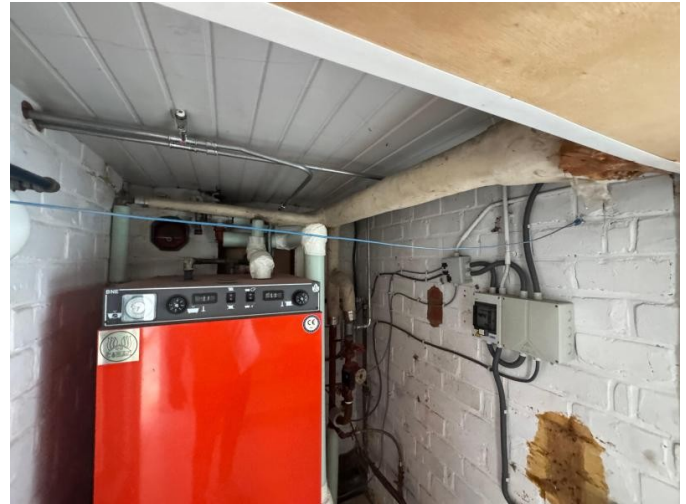
Eindbeoordeling materiaalrisico	Laag materiaalrisico en/of verlaagde kans op vezelvrijgave
---------------------------------	--

Gebondenheid	Categorie 2: niet-hechtgebonden met matrix
Asbestsoort (vezeltype)	Crocidoliet aanwezig
Asbestconcentratie	Hoog ( $\geq 50\%$ )
Afschermingsgraad van het gehele materiaal	Alleen randen, niet afgeschermd, maar geen contact met binnenluchtstromen
Toestand van het materiaal	Licht beschadigd, licht verweerd. Intacte calciumsilicaatplaat of materiaal met categorie 3-gebondenheid

<b>Beschrijving</b>	Pakking CV-ketel
<b>Omgeving</b>	Binnen
<b>Primaire drager</b>	CV-ketel
<b>Asbestmateriaal</b>	Pakking, dichting
<b>Bindmiddel van asbestmateriaal</b>	Karton - papier - viltachtig
<b>Gebondenheid op basis van bindmiddel</b>	Niet-hechtgebonden
<b>Hoeveelheid (gewicht - aantal)</b>	<ul style="list-style-type: none"><li>• 0,10 kg - 1 stuk</li></ul>
<b>Totaal gewicht</b>	0,10 kg
<b>Eenvoudig bereikbaar</b>	Ja
<b>Bevestigingswijze</b>	<ul style="list-style-type: none"><li>• Geklemd</li></ul>
<b>Identificatiemethode</b>	<p>De asbestdeskundige beoordeelt het materiaal als asbestverdacht en dus asbesthoudend, en dit zonder monstername.</p> <p>Motivatie: Er is een onderzoeksbeperking die monstername verhindert; De asbestdeskundige kan geen volledige risicobeoordeling uitvoeren van het materiaal.</p>
<b>Destructieve handeling voor identificatie</b>	Nee
<b>Opmerking</b>	<p>De pakkingen zijn niet bereikbaar zonder het toestel te demonteren.</p> <p>De hoeveelheid is een zo nauwkeurig mogelijke opmeting. Hieraan kunnen evenwel geen rechten worden ontleend.</p>

Verwijderen

- Zorg voor een veilig beheer. Vermijd het beschadigen van het asbestmateriaal. Controleer de toestand jaarlijks op wijzigingen.

- Eenvoudige handelingen: mag via doe-het-zelf of door werknemer(s) met opleidingsattest eenvoudige handelingen  
Deze toepassing kan door een aannemer die over een opleidingsattest eenvoudige handelingen beschikt of door een particulier (doe-het-zelf), verwijderd worden indien er geen verhoogd risico op vrijgave van asbestvezels (max. concentratie 0,01 vezels/cm<sup>3</sup> - CODEX Art. VI.3-54) ontstaat en de toepassing voorafgaand wordt gefixeerd/bevochtigd; de individuele elementen zonder machinale werktuigen (boormachine, slijpschijf, hogedrukreiniger,...) en zonder breken of gooien een voor een losgemaakt worden; en ten slotte dubbel en luchtdicht verpakt weggevoerd worden naar een geregistreerd asbestinzamelaar of via een erkende asbestverwijderaar. (In het recyclagepark kan je niet terecht met niet-hechtgebonden asbest)

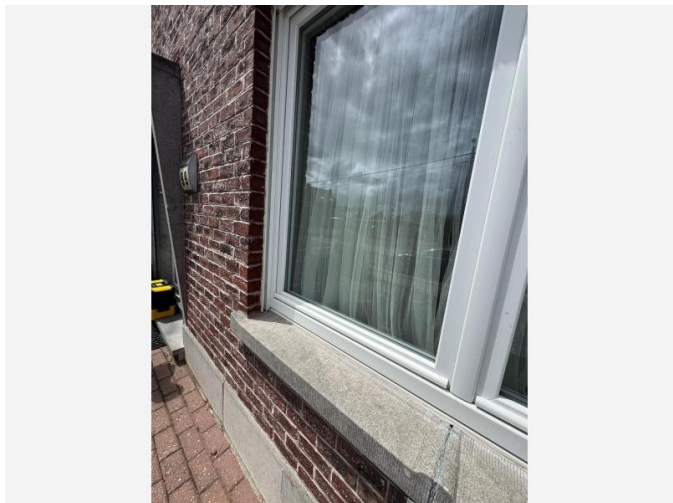
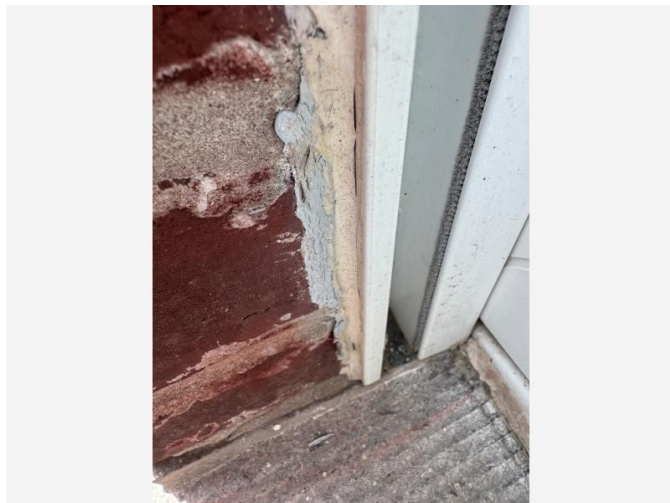
<b>Opmerking</b>	De hoeveelheid is een zo nauwkeurig mogelijke opmeting. Hieraan kunnen evenwel geen rechten worden ontleend.

Zorgvuldig beheren

- Zorg voor een veilig beheer. Vermijd het beschadigen van het asbestmateriaal. Controleer de toestand jaarlijks op wijzigingen.

- Eenvoudige handelingen: mag via doe-het-zelf of door werknemer(s) met opleidingsattest eenvoudige handelingen  
Deze toepassing kan door een aannemer die over een opleidingsattest eenvoudige handelingen beschikt of door een particulier (doe-het-zelf), verwijderd worden indien er geen verhoogd risico op vrijgave van asbestvezels (max. concentratie 0,01 vezels/cm<sup>3</sup> - CODEX Art. VI.3-54) ontstaat en de toepassing voorafgaand wordt gefixeerd/bevochtigd; de individuele elementen zonder machinale werktuigen (boormachine, slijpschijf, hogedrukreiniger,...) en zonder breken of gooien een voor een losgemaakt worden; en ten slotte dubbel en luchtdicht verpakt weggevoerd worden naar een erkend afvalpunt (recyclagepark).
