# Asbestinventarisatetest

Katstraat 61, 9340 Lede

Attestnummer : 20240911-000230.000

Uitgegeven op : 11.09.2024

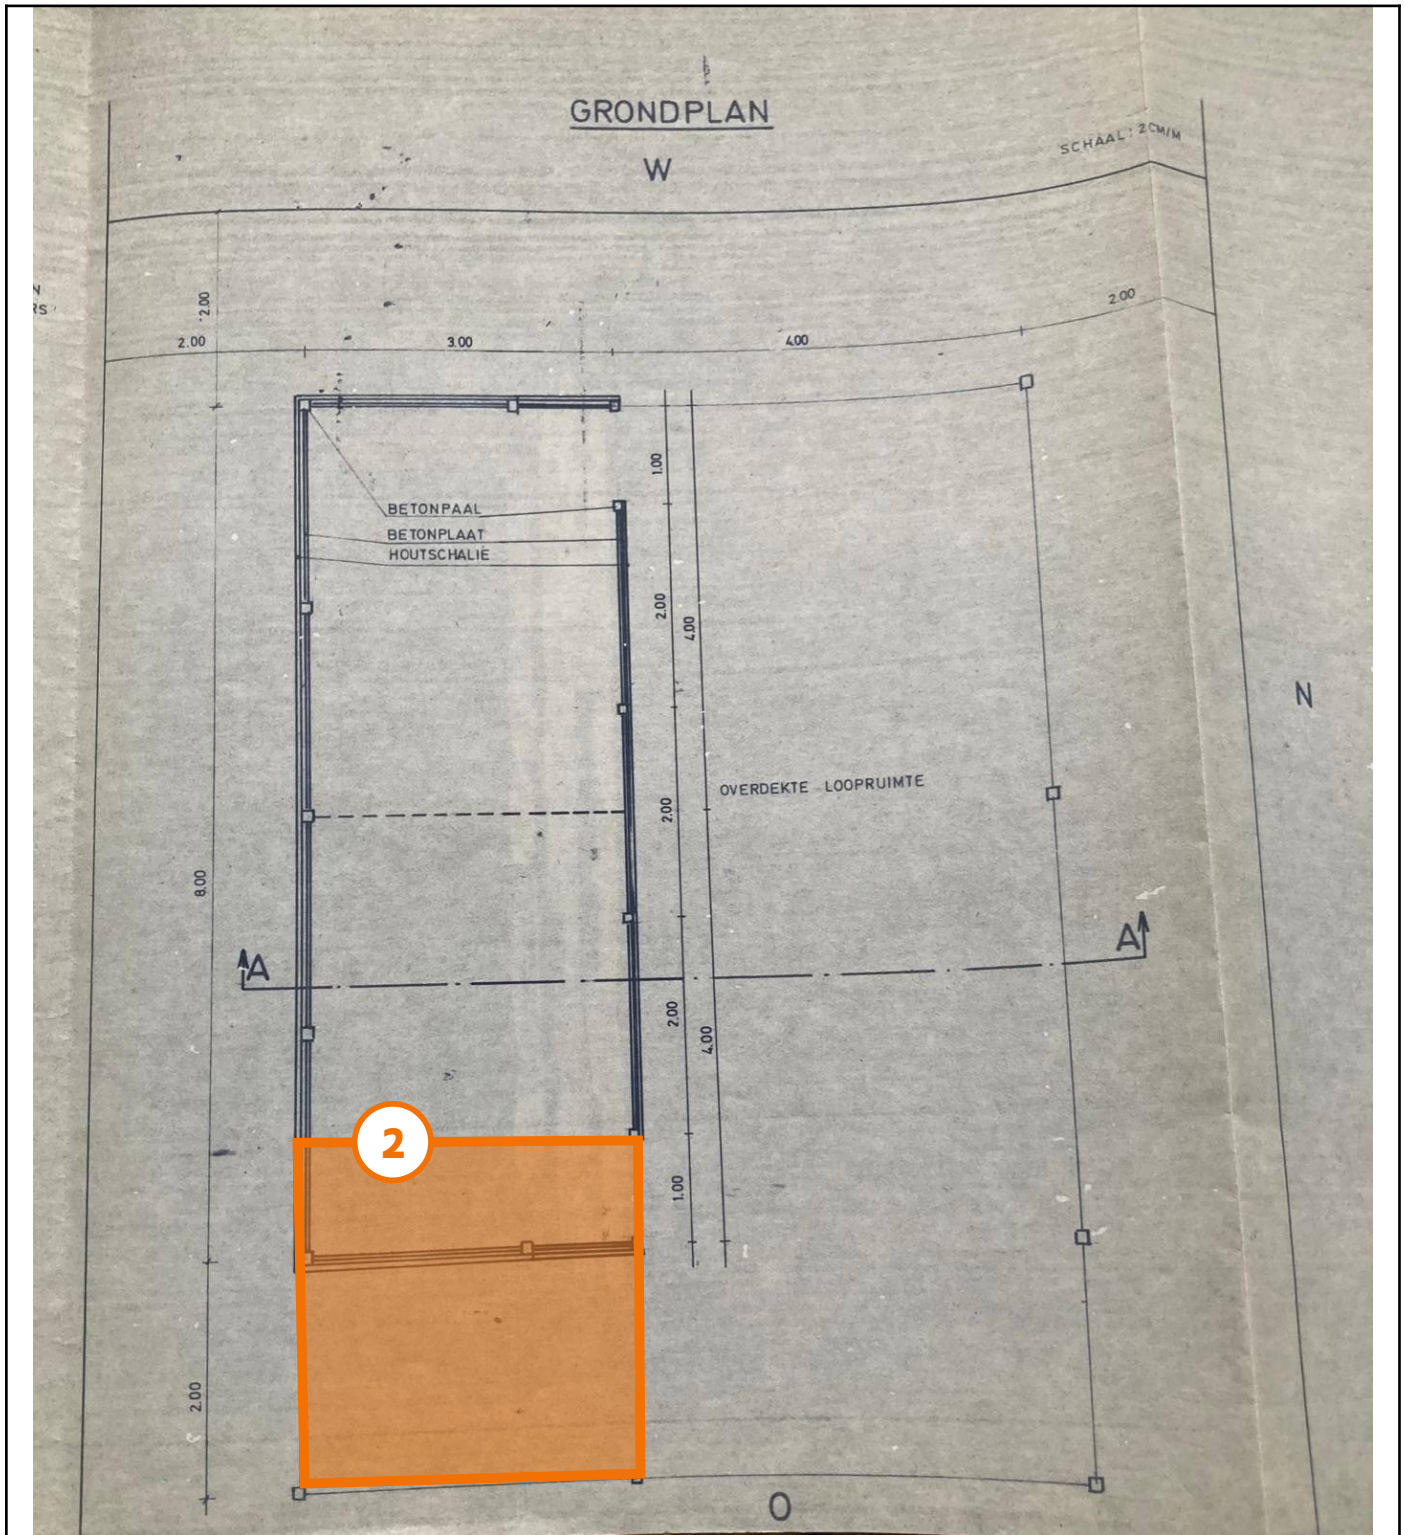
## Plan 2.1: Gelijkvloers

Beschrijving	Type	Actie
2. Dakbedekking golfplaten - Tuinhuis	Asbestmateriaal	<a href="#">Verwijderen</a>

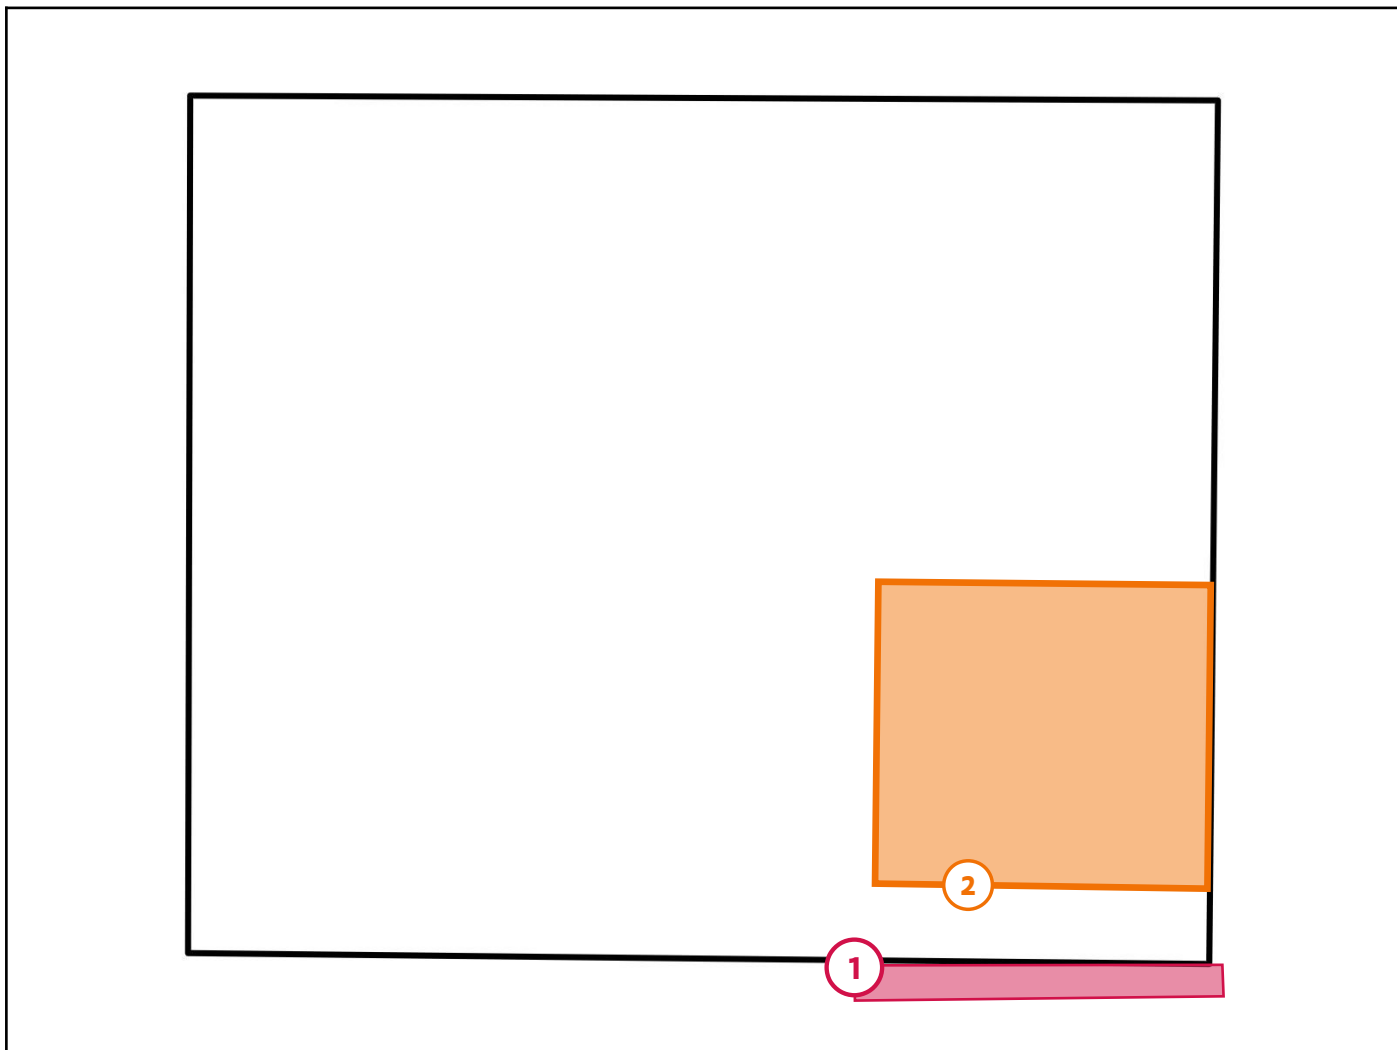
## Plan 2.2: Dakenplan

Beschrijving	Type	Actie
1. Slib in dakgoot van golfplaten op tuinhuis	Asbestmateriaal	Dringend verwijderen
2. Dakbedekking golfplaten - Tuinhuis	Asbestmateriaal	Verwijderen

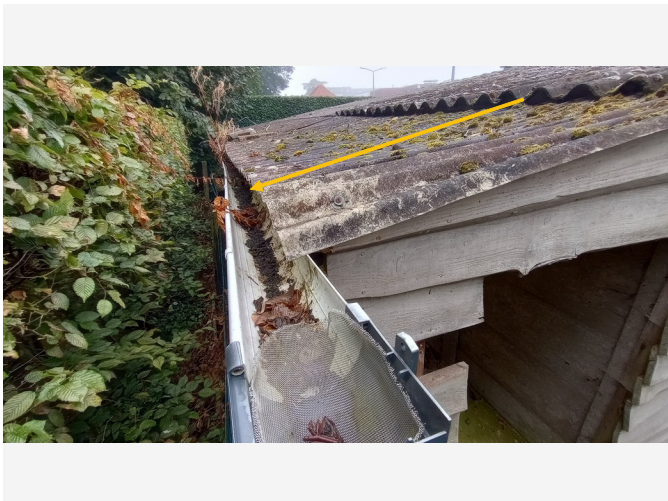
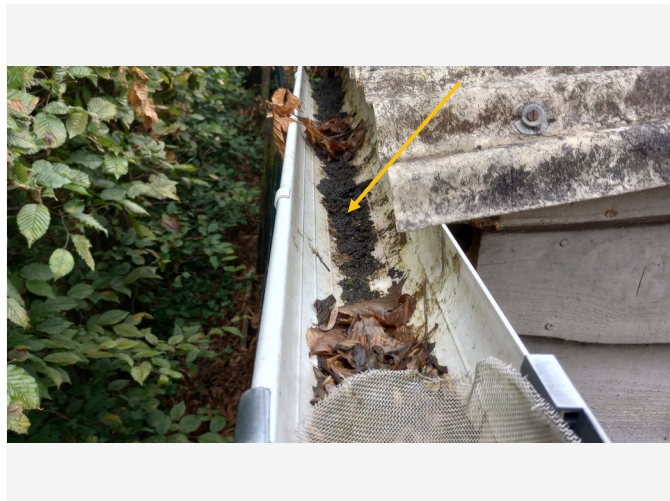
# Fiche 1: Slib in dakgoot van golfplaten op tuinhuis

Asbestmateriaal - afvalstof

Het asbestmateriaal valt onder de mijlpaal van 2040.

Activiteiten in een normaal gebruik die aanleiding kunnen geven tot blootstellingsrisico's

Beschrijving	Slib in dakgoot van golfplaten op tuinhuis
Type afvalstof	Betreft resten (contaminatie) van verwerking of beschadiging
Type resten (contaminatie)	<ul style="list-style-type: none"><li>• Stof, deeltjes &lt; 4 mm, flinters, gruis (vermengd in materiaal)</li></ul>
Besmette materialen	<ul style="list-style-type: none"><li>• Sediment (dakgoot, afvoerbuis, regenwaterput, ...)</li></ul>
Bron van de resten	Dakbedekking - Golfplaten
Omgeving	Buiten
Primaire drager	Infrastructuur hemelwater (opvang en afvoer)
Gebondenheid resten	Niet hecht
Hoeveelheid (gewicht - aantal)	<ul style="list-style-type: none"><li>• 3,00 kg - 1 stuk</li></ul>
Totaal gewicht	3,00 kg
Eenvoudig bereikbaar	Ja
Identificatiemethode	Vaststelling zonder monsternamen

**Dringend verwijderen**

- Verwijder het asbestafval.

- Eenvoudige handelingen: mag via doe-het-zelf of door werknemer(s) met opleidingsattest eenvoudige handelingen  
Het asbestafval kan verwijderd worden via EH, mits de nodige voorzorgsmaatregelen genomen worden (bevochtigen materiaal, ...). Het asbestafval dient conform de wetgeving afgevoerd te worden.

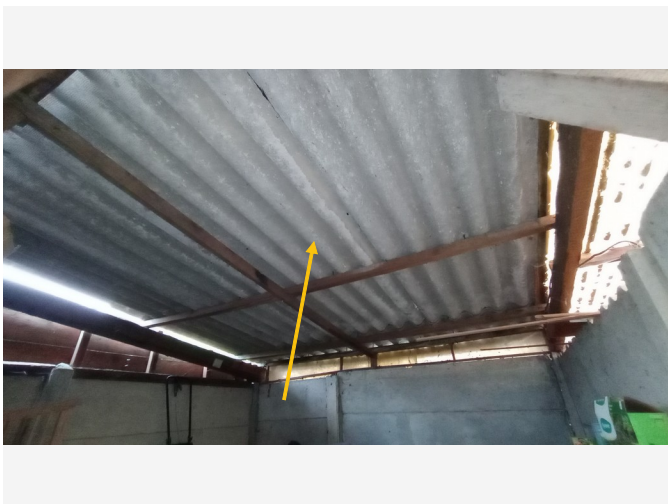
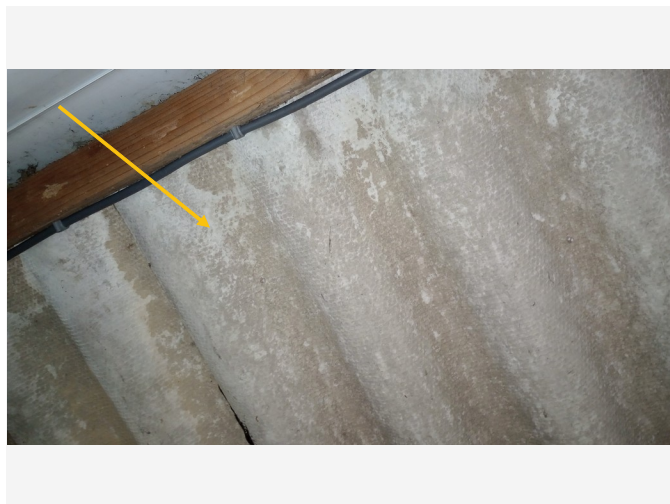
Het asbestmateriaal valt onder de mijlpaal van 2034.

Alles wat zorgt voor kleine beschadigingen aan de golfplaten geeft aanleiding tot blootstelling. Ten allen tijde vermijden! Bijkomend zorgt de regen voor verwerking, waardoor na elke regenbui vrij vezelbundels kunnen vrijkomen en zich verspreiden in de omgevingslucht. Ontmossen van de golfplaten is absoluut verboden!

Eindbeoordeling materiaalrisico	Verhoogd materiaalrisico en/of verhoogde kans op vezelvrijgave
---------------------------------	--

Gebondenheid	Categorie 1: hechtgebonden in oorsprong
Asbestsoort (vezeltype)	Crocidoliet aanwezig
Asbestconcentratie	Laag (< 50%)
Afschermingsgraad van het gehele materiaal	Geheel of deels (ook) vrij aan de binnenlucht
Toestand van het materiaal	Licht beschadigd, licht verweerd. Intact calciumsilicaatmateriaal of categorie III 'gebondenheid'

Beschrijving	Dakbedekking golfplaten - Tuinhuis
Omgeving	Grenst aan binnen- en buitenlucht
Primaire drager	Schuin dak
Asbestmateriaal	Dak- en gevelbekleding - Golfplaat
Bindmiddel van asbestmateriaal	Cement
Gebondenheid op basis van bindmiddel	Hecht
Hoeveelheid (oppervlakte - aantal)	<ul style="list-style-type: none"><li>• 12,00 m<sup>2</sup> - 1 stuk</li></ul>
Totale oppervlakte	12,00 m <sup>2</sup>
Eenvoudig bereikbaar	Ja
Bevestigingswijze	<ul style="list-style-type: none"><li>• Geschroefd</li></ul>
Identificatiemethode	Vaststelling zonder monsternamen
Destructieve handeling voor identificatie	Nee

Verwijderen

- Zorg voor een veilig beheer. Vermijd het beschadigen van het asbestmateriaal. Controleer de toestand jaarlijks op wijzigingen.
- Verwijder dit asbestmateriaal zo snel mogelijk. Volg de toestand goed op.
- Hemelwater dat afspoelt van asbestcement daken of gevels kan asbestdeeltjes bevatten. Gebruik het enkel voor gesloten circuits (bv. spoelen toiletten). Reinig na het vervangen van het dak of de gevel de dakgoten en regenwaterput of -ton om asbesthoudend sediment of slib te verwijderen

- Eenvoudige handelingen: mag via doe-het-zelf of door werknemer(s) met opleidingsattest eenvoudige handelingen  
De golfplaten kunnen verwijderd worden door de techniek eenvoudige handelingen, mits de toestand van de golfplaten tijdens de verwijdering niet wijzigt. Aangezien de verwijdering ook op vlak van arbeidsveiligheid de nodige risico's met zich meebrengt (werken op hoogte), is het niet aangewezen dat deze verwijderd worden via doe-het-zelf. OPGELET: oude golfplaten zijn meestal hun sterkte grotendeels verloren; loop nooit op de golfplaten (verwijdering langs onder is aangewezen!!!!)

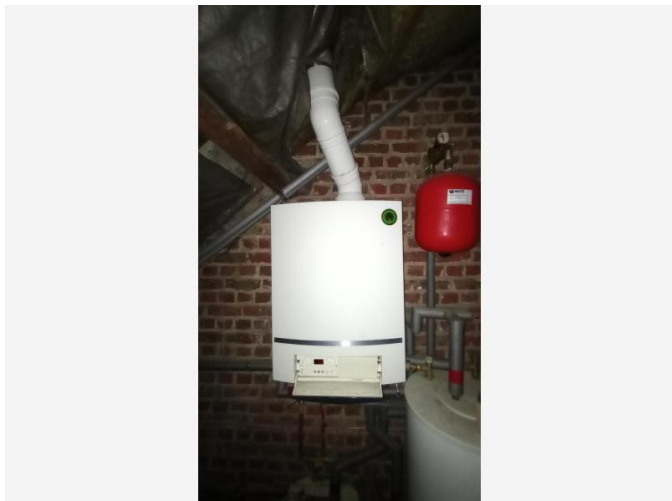
# Fiche 3: Stookinstallatie niet asbestverdacht - V+1 Garage

Er kon vastgesteld worden dat de stookinstallatie dateerd van na 2001. Hierdoor kan besloten worden dat er geen asbesthoudende toepassingen aanwezig zijn in deze stookinstallatie.

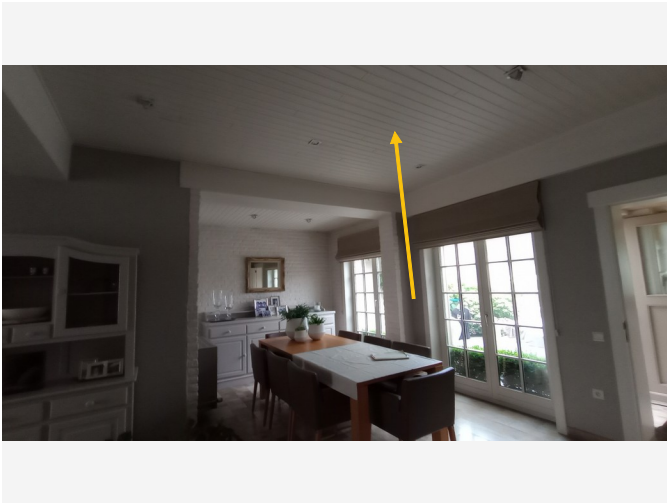
De plafondbekleding van de woning is uitgevoerd in houten latjes. Deze latjes zijn niet asbestverdacht. Voorafgaand aan eventuele werken, dient het nodige bijkomende onderzoek uitgevoerd te worden om na te kijken of er zich mogelijk asbestverdachte toepassingen bevinden achter deze plafondbekleding.

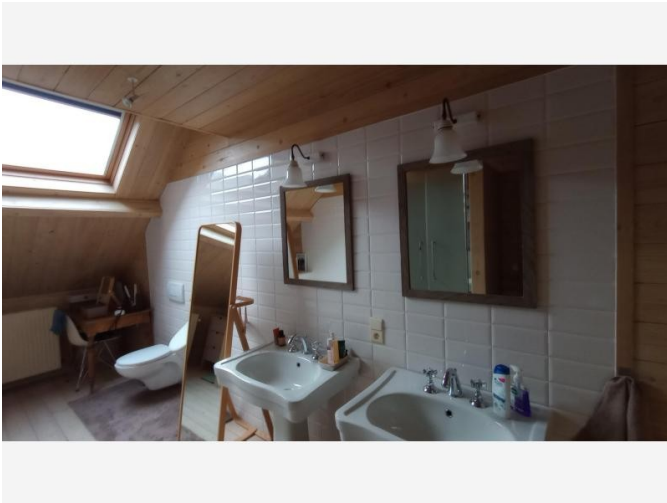
Er werd tijdens het onderzoek vastgesteld dat er faiencetegels aanwezig waren. Er werd echter geen beschadiging van de tegels vastgesteld, waardoor de tegelijm niet-waarneembaar was. Voorafgaand aan eventuele (afbraak)werken dient bijkomende destructief onderzoek te gebeuren naar de tegelijm, en dient deze bemonsterd te worden.

Identificatiemethode	Redelijk vermoeden
Primaire drager	Binnenwand
(Asbest)materiaal	In-situ afwerkingslagen - Lijm laag
Bindmiddel	cement-zand-gips
Gebondenheid bindmiddel	Niet-hechtgebonden

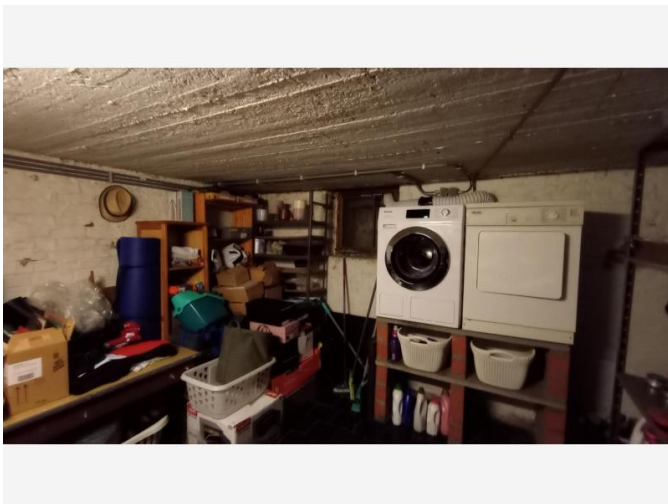
Tijdens de rondgang werd vastgesteld dat er geen pleisterwerk waarneembaar is in de kelder van de woning.

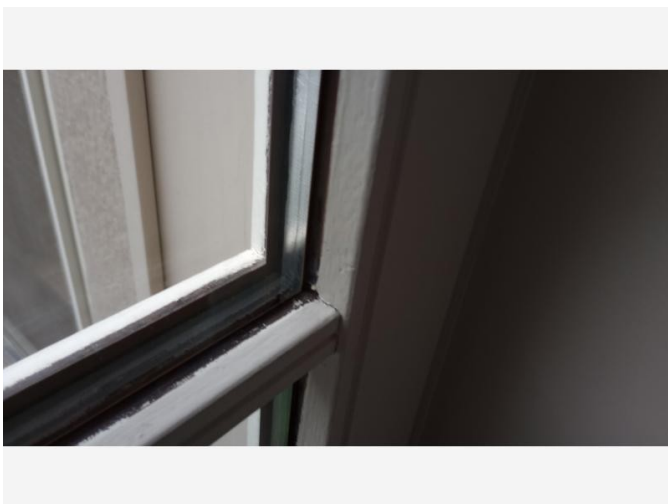
Tijdens de rondgang werd vastgesteld dat de ramen van de woning allemaal vernieuwd geweest zijn en dat er dus geen asbestverdachte mastiek waarneembaar is.

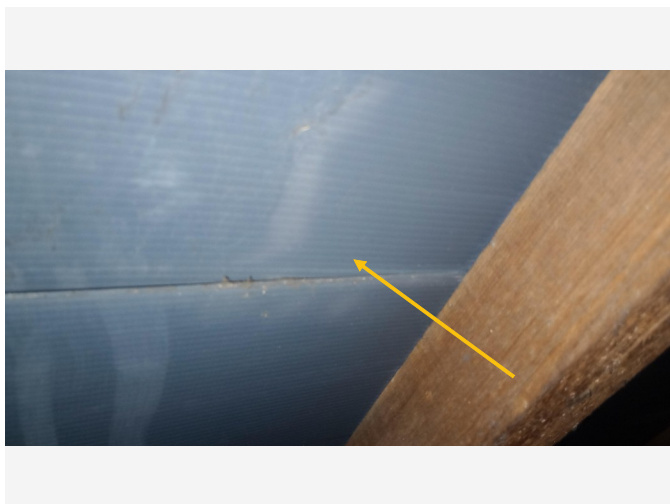
Op het moment van de rondgang kon vastgesteld worden dat er een niet-asbestverdacht onderdak aanwezig is onder het dak van de woning.

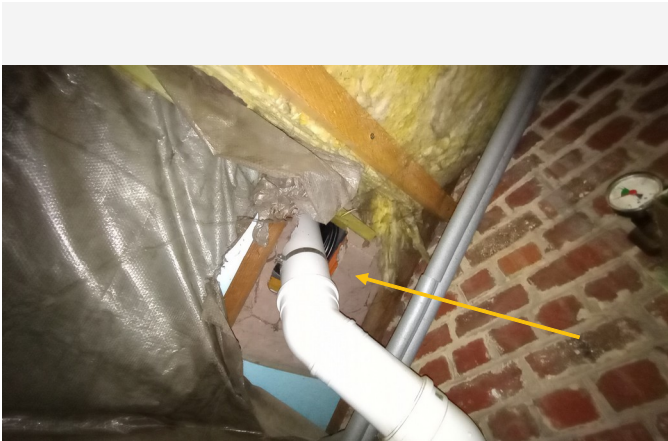
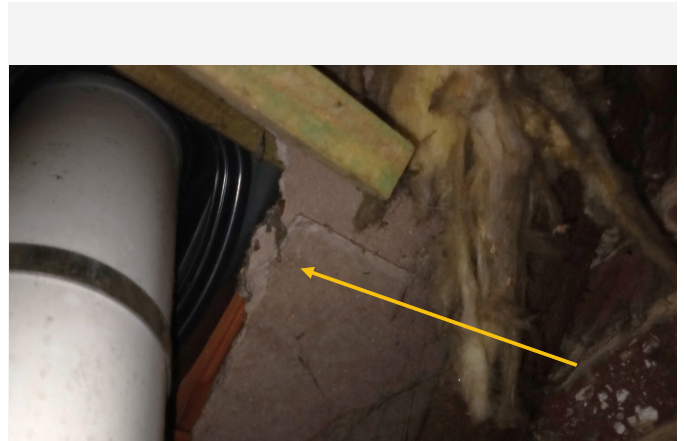
Geen asbest

Beschrijving	Niet-asbestverdachte onderdakplaat - Garage
Omgeving	Grenst aan binnen- en buitenlucht
Primaire drager	Schuin dak
Bindmiddel van materiaal	Cement
Gebondenheid op basis van bindmiddel	Hecht
Hoeveelheid (oppervlakte - dikte - aantal)	• 42,00 m <sup>2</sup> - 1,00 cm - 1 stuk
Totaal volume	0,42 m <sup>3</sup>
Identificatiemethode	Vaststelling met bewijsdocument, zonder monstername
Destructieve handeling voor identificatie	Nee
Opmerking	Het dak boven de garage van de woning werd in 2009 vernieuwd. De onderdakplaat is dus niet-asbestverdacht.

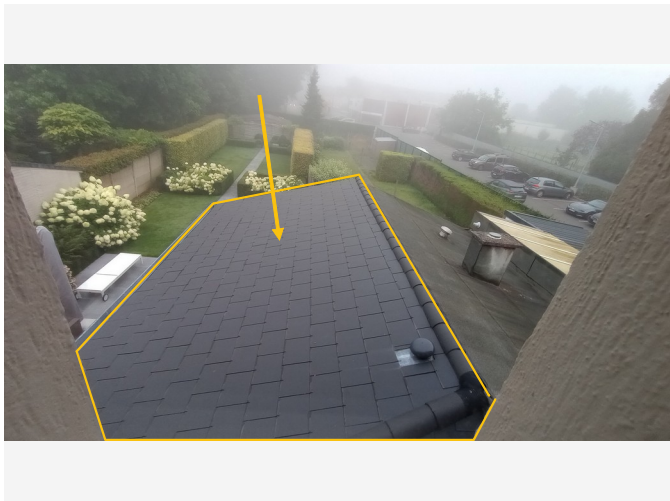
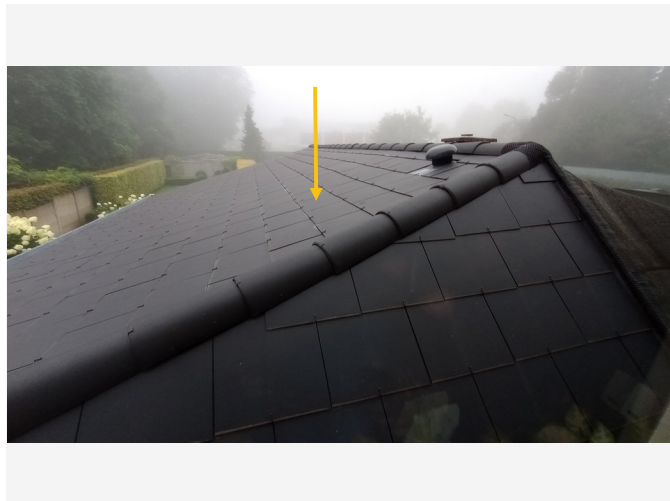
# Fiche 10: Dakbedekking niet-asbestverdachte leien - Aanbouw woning

Geen asbest

Beschrijving	Dakbedekking niet-asbestverdachte leien - Aanbouw woning
Omgeving	Buiten
Primaire drager	Schuin dak
Bindmiddel van materiaal	Cement
Gebondenheid op basis van bindmiddel	Hecht
Hoeveelheid (oppervlakte - aantal)	• 30,00 m <sup>2</sup> - 1 stuk
Totale oppervlakte	30,00 m <sup>2</sup>
Identificatiemethode	Vaststelling met bewijsdocument, zonder monstername
Destructieve handeling voor identificatie	Nee
Opmerking	Het dak op de aanbouw van de woning werd in 2021 vernieuwd, waardoor de leien als niet-asbestverdachte beschouwd mogen worden.

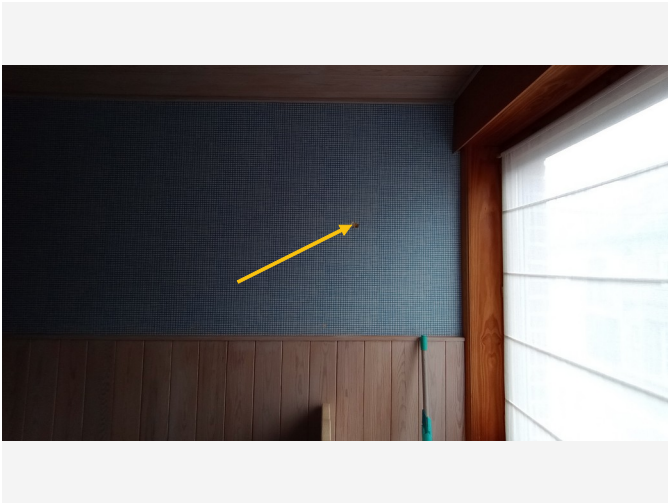
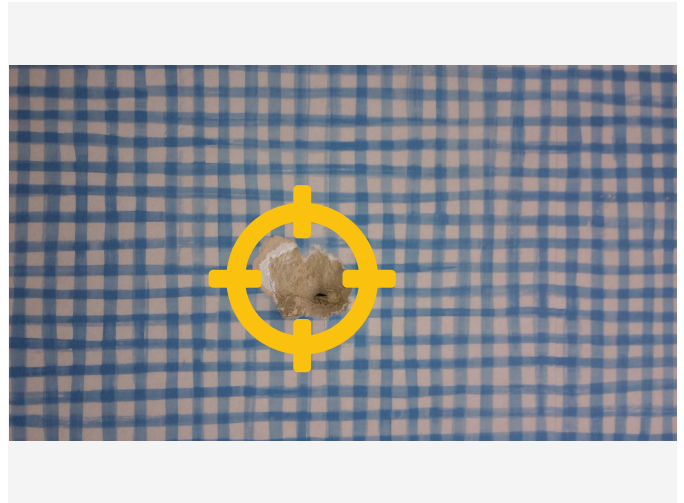
Geen asbest

#	Type	Referentie	Resultaat
11.1	Mengmonster	MM 1	Geen asbest

Beschrijving	Pleisterwerk wand woning
Omgeving	Binnen
Primaire drager	Binnenwand
Bindmiddel van materiaal	Gips - kalk
Gebondenheid op basis van bindmiddel	Niet-hechtgebonden
Hoeveelheid (oppervlakte - dikte - aantal)	• 220,00 m <sup>2</sup> - 1,00 cm - 1 stuk
Totaal volume	2,20 m <sup>3</sup>
Identificatiemethode	Vaststelling met monsternamen
Destructieve handeling voor identificatie	Nee
Opmerking	In de keuken, de badkamer en het stooklokaal was er geen pleisterwerk waarneembaar.
