# Asbestinventarisatattest

Nedersteenbergh 12, 9300 Aalst

Attestnummer : 20260807-000047.000

Uitgegeven op : 07.08.2026

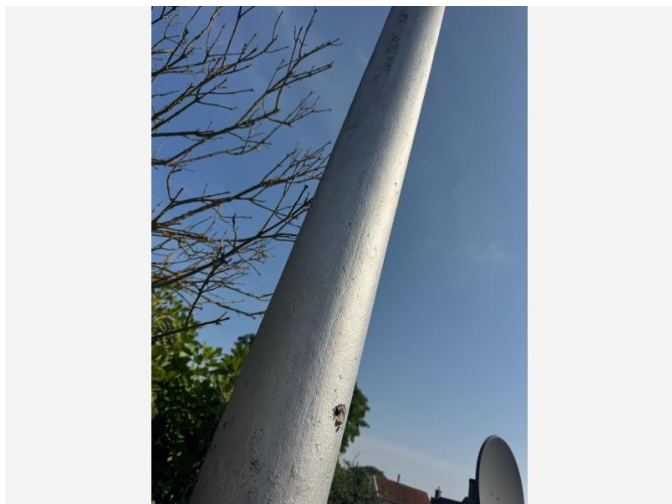
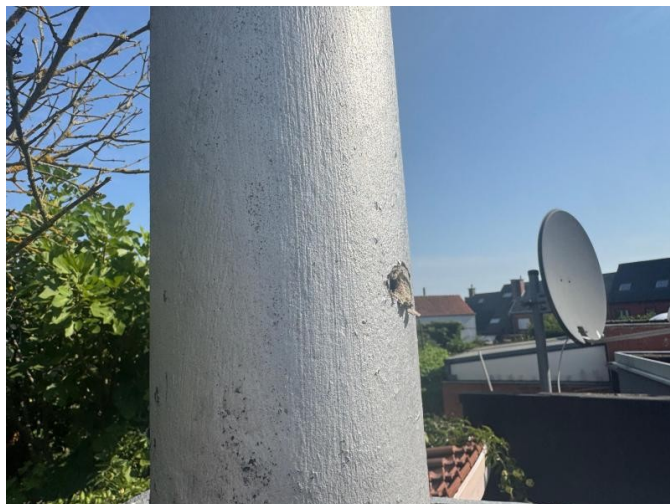
Overzichtsfoto

Detailfoto

Het asbestmateriaal valt onder de mijlpaal van 2040.

| Eindbeoordeling materiaalarisico | Laag materiaalarisico en/of verlaagde kans op vezelvrijgave |

| Gebondenheid | Categorie 1: hechtgebonden in oorsprong |
| Asbestsoort (vezeltype) | Alleen chrysotiel aanwezig |
| Asbestconcentratie | Laag (< 50%) |
| Afschermingsgraad van het gehele materiaal | Geheel of deels vrij aan de binnenlucht, maar geen contact met binnenluchtstromen |
| Toestand van het materiaal | Licht beschadigd, licht verweerd. Intacte calciumsilicaatplaat of materiaal met categorie 3-gebondenheid |

| # | Type | Referentie | Resultaat |
|---|---|---|---|
| 1.1 | Puntmonster | 4 | Chrysotiel |

| Beschrijving | Cementbuis |
| Asbestmateriaal | Rookgaskanaal |

Zorgvuldig beheren

- Zorg voor een veilig beheer. Vermijd het beschadigen van het asbestmateriaal. Controleer de toestand jaarlijks op wijzigingen.

- Eenvoudige handelingen: mag via doe-het-zelf of door werknemer(s) met opleidingsattest eenvoudige handelingen  
Deze toepassing kan door een aannemer die over een opleidingsattest eenvoudige handelingen beschikt of door een particulier (doe-het-zelf), verwijderd worden indien er geen verhoogd risico op vrijgave van asbestvezels (max. concentratie 0,01 vezels/cm<sup>3</sup> - CODEX Art. VI.3-54) ontstaat en de toepassing voorafgaand wordt gefixeerd/bevochtigd; de individuele elementen zonder machinale werktuigen (boormachine, slijpschijf, hogedrukreiniger,...) en zonder breken of gooien een voor een losgemaakt worden; en ten slotte dubbel en luchtdicht verpakt weggevoerd worden naar een erkend afvalpunt (recyclagepark).

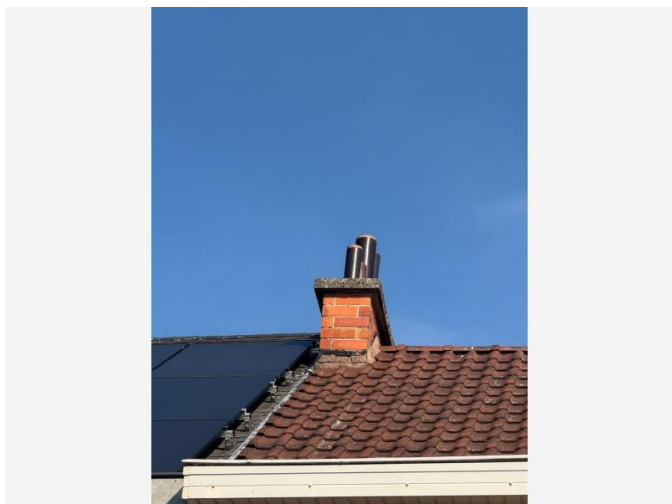
*Situeringsfoto*

**Reden:** Het te onderzoeken materiaal situeert zich hoger dan 3,50 m te rekenen vanaf een veilige ondergrond

**Uitleg van de asbestdeskundige:** De binnenkant van de schouw is niet waarneembaar. De schouw bevat binnenin mogelijk een asbestcement rookgaskanaal. Laat dit onderzoeken bij eventuele werken.

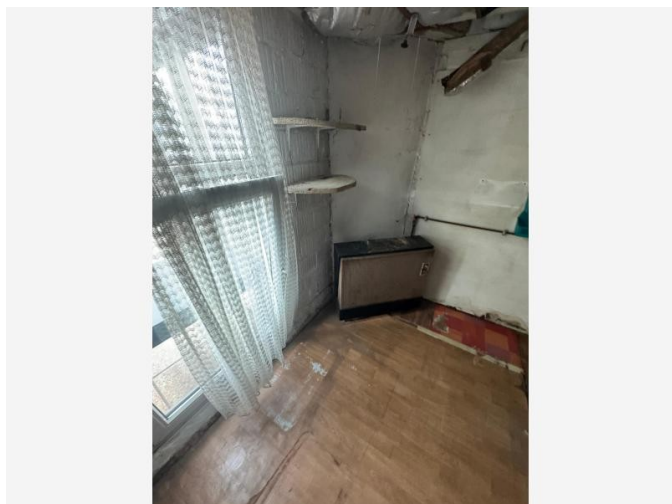
Situeringsfoto

De oude kachels bevatten mogelijk asbesthoudende pakkingen en/of elementen. Laat ze onderzoeken bij onderhoud of vervanging.

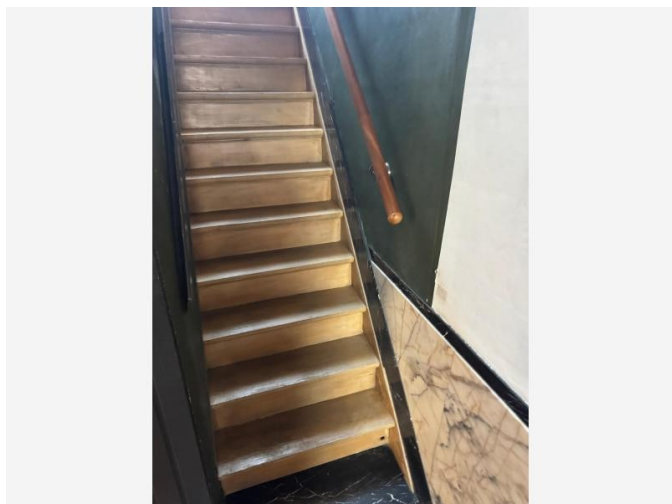
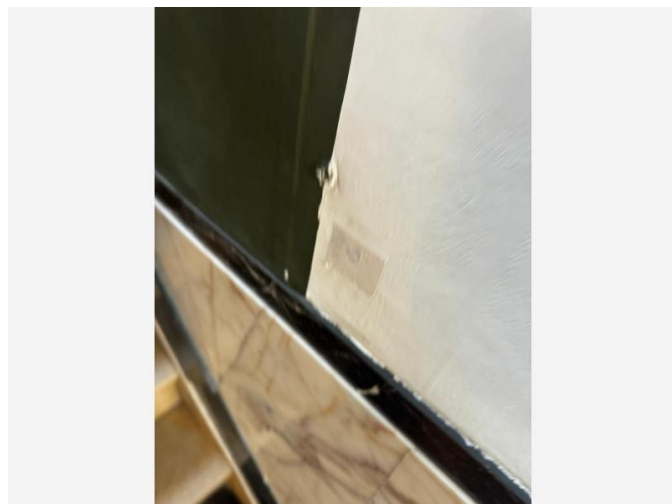
## Fiche 4: Pleisterwerk wanden

Geen asbest

| # | Type | Referentie | Resultaat |
|---|---|---|---|
| 4.1 | Mengmonster | 1 | Geen asbest |

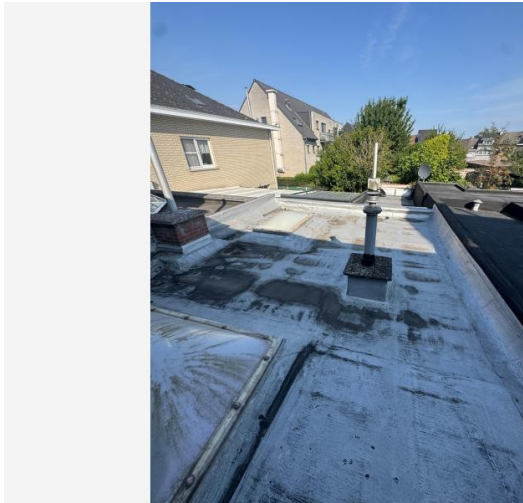
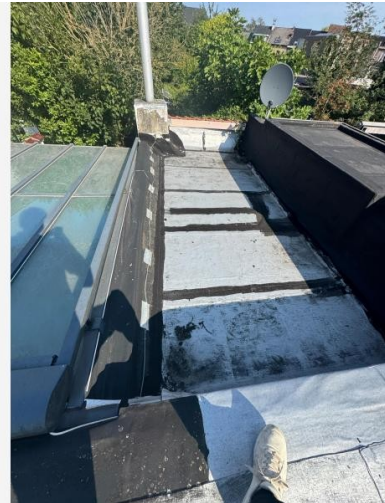
## Fiche 5: Roofing plat dak

Geen asbest

| # | Type | Referentie | Resultaat |
|---|---|---|---|
| 5.1 | Puntmonster | 3 | Geen asbest |

| Opmerking | Staalname tot op de eventuele onderliggende lagen is niet mogelijk zonder uitbreiding naar een destructief onderzoek.<br><br>Op het tuinhuis achteraan het perceel ligt EPDM. |

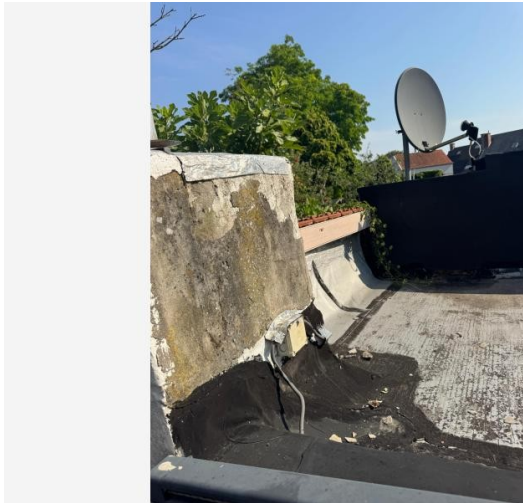
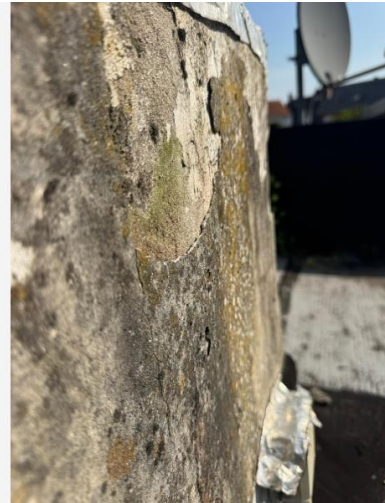
## Fiche 6: Cementen smeerlaag buiten

Geen asbest

| # | Type | Referentie | Resultaat |
|---|---|---|---|
| 6.1 | Mengmonster | 2 | Geen asbest |

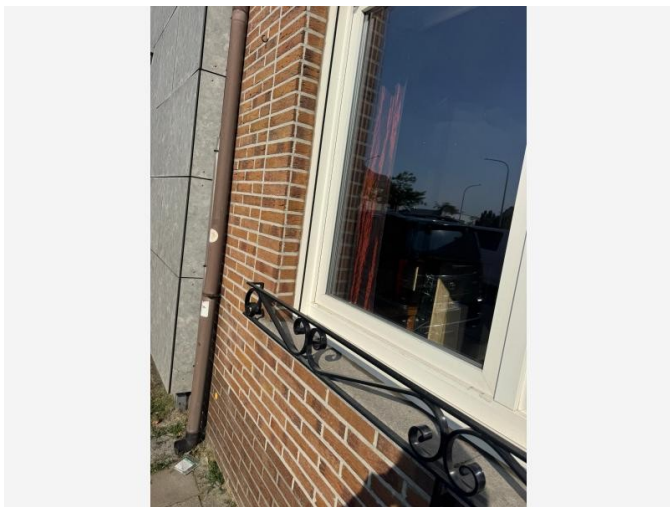
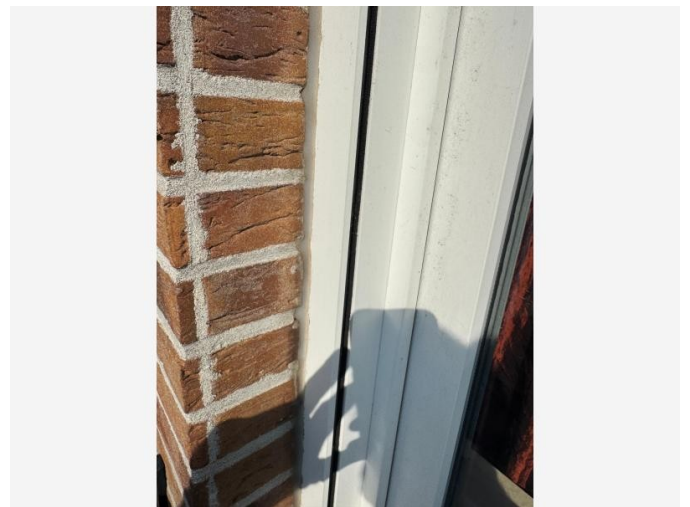
### Fiche 7: Kit aan de ramen

| Beschrijving | Notitie | Terug te vinden op plannen |
|---|---|---|
| Fiche 7: Kit aan de ramen | De kit aan de ramen is niet asbestverdacht. Alle ramen werden gecontroleerd. | - |

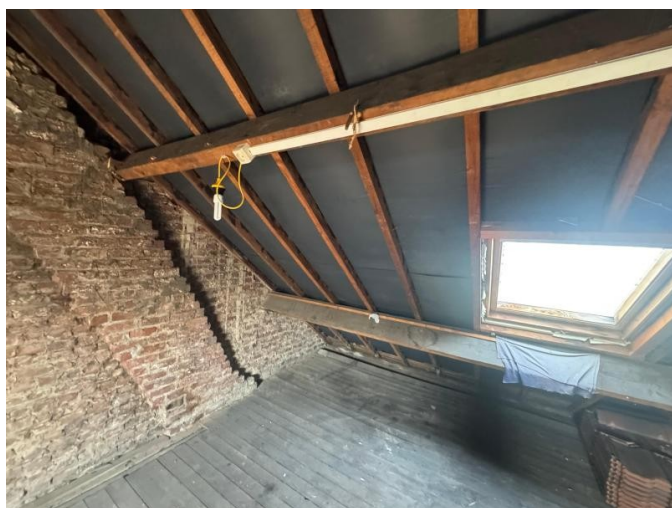
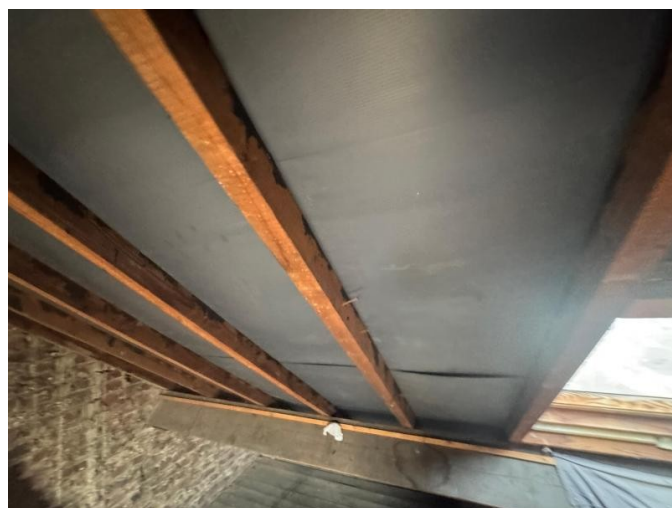
### Fiche 8: Geen asbestverdacht onderdak aangetroffen

| Beschrijving | Notitie | Terug te vinden op plannen |
|---|---|---|
| Fiche 8: Geen asbestverdacht onderdak aangetroffen | Na het optillen van een pan werd geen asbestverdacht onderdak aangetroffen. Dit betekent niet dat er geen onderdak aanwezig kan zijn op plaatsen die niet gecontroleerd werden. Bij werken, laat een eventueel aangetroffen onderdak controleren op aanwezigheid van asbest. | - |
