Asbestinventarisatetest

Hertstraat 4/21, 9473 Denderleeuw

Attestnummer : 20260601-000440.000

Uitgegeven op : 01.06.2026

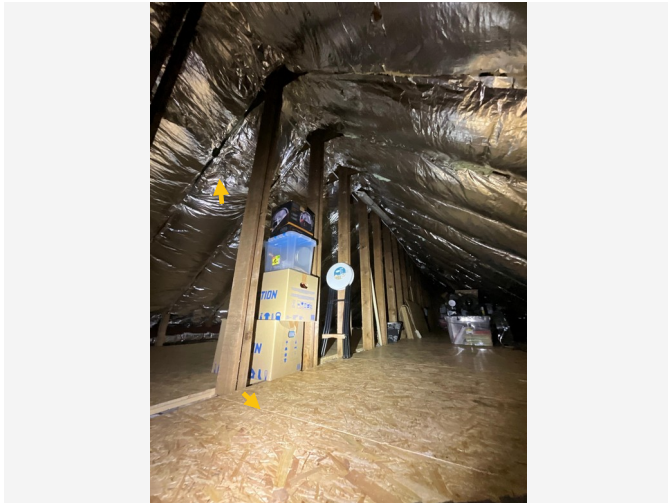
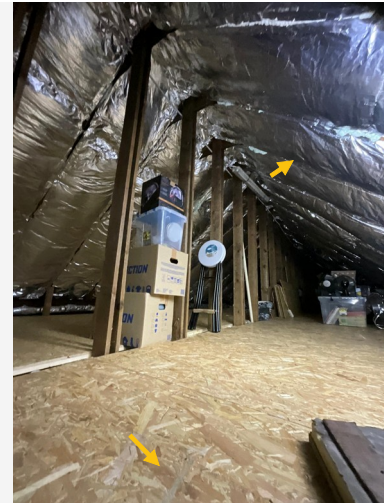
betreft OSB-vloer

minerale wol onder dak

dak werd vernieuwd in 2011 volgens eigenaar, factuur kon echter niet aangetoond worden

dakbedekking en eventueel onderdak behoren tot de gemene delen

zolderruimte is enkel privaat toegankelijk via het appartement

er is geen privaat kelder of garage aanwezig, enkel een gemeenschappelijk staanplaats

De asbestdeskundige beoordeelt het materiaal als niet-asbestverdacht.

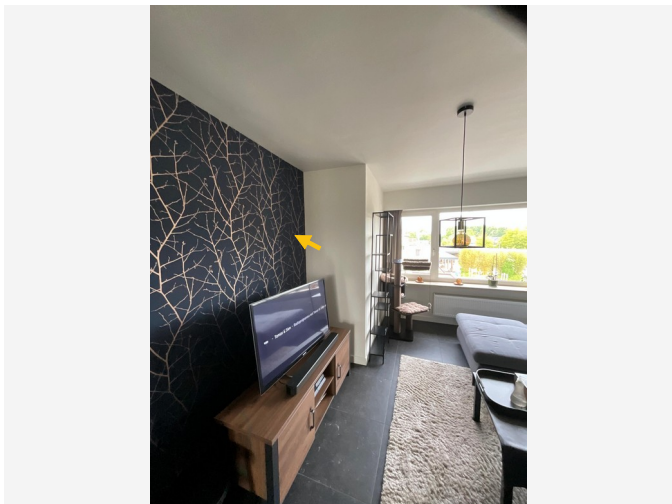
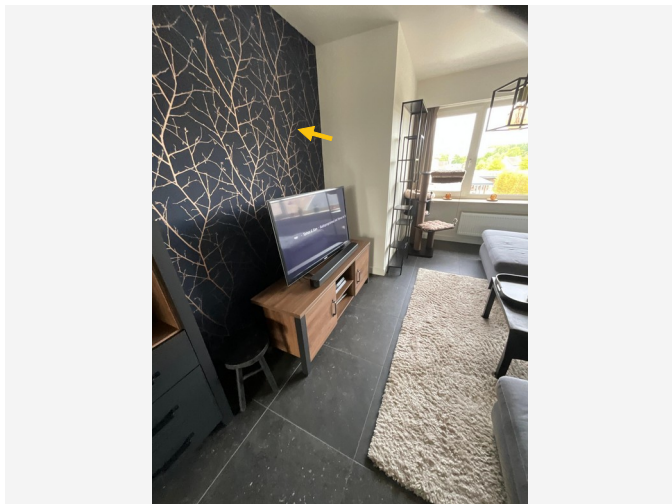
De plafonds en muren werden afgewerkt met niet-asbestverdachte voorzetpanelen die inspectie van de bedekte structuur (opbouw, pleisterwerk) verhinderen, over achterliggende toepassingen kan er geen uitspraak gedaan worden

aanwezig in keuken en living 30 m², linkerzijwand slaapkamers en waslokaal 29m²

Basis voor advies	De asbestdeskundige beoordeelt het materiaal als niet-asbestverdacht.
Primaire drager	Plafond

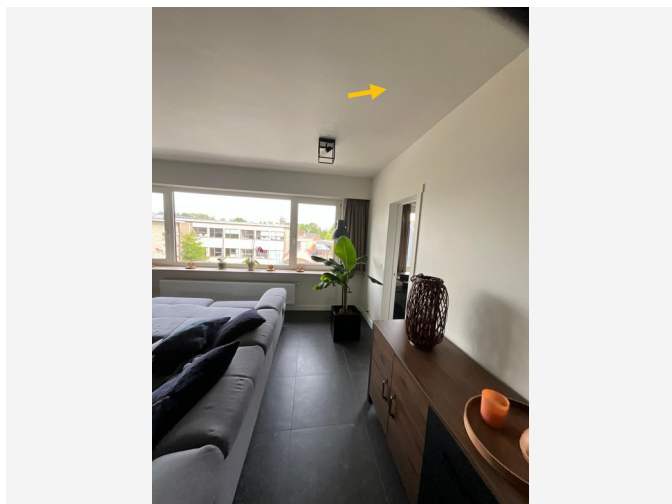
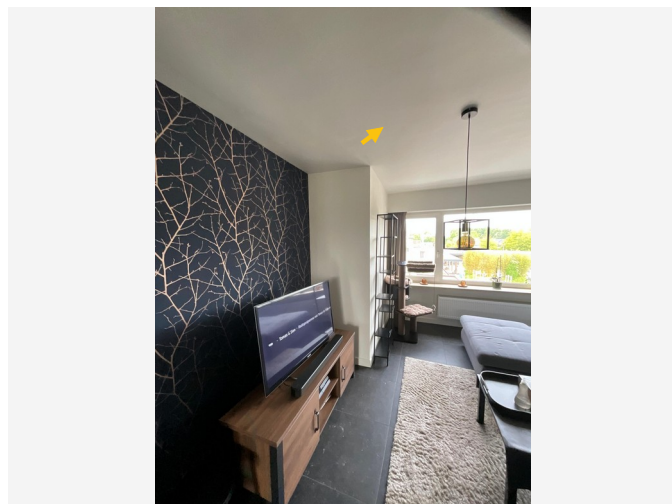
De plafonds werden afgewerkt met niet-asbestverdachte voorzetpanelen die inspectie van de bedekte structuur (opbouw, pleisterwerk) verhinderen, over bovenliggende toepassingen kan er geen uitspraak gedaan worden
overal aanwezig 110m²

Basis voor advies	De asbestdeskundige beoordeelt het materiaal als niet-asbestverdacht.
Primaire drager	Plafond

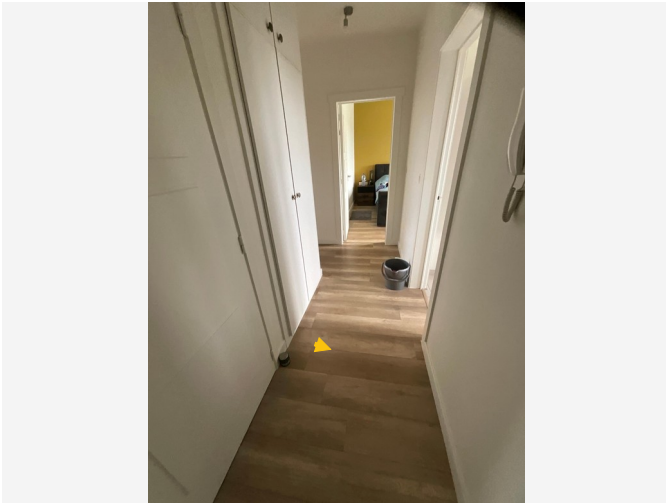
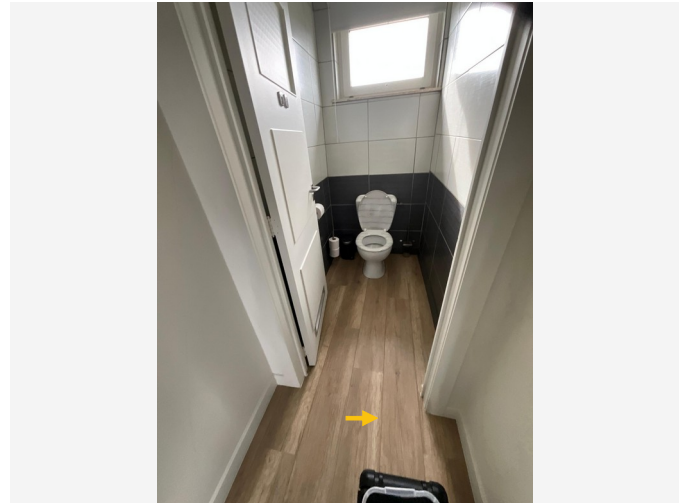
Het laminaat of parket is niet verdacht, over onderliggende lagen kan er geen uitspraak gedaan worden aanwezig in bureau, gang, 2 slaapkamers 44m²

Basis voor advies	Beoordeling op basis van expertise, zonder een vaststelling door de asbestdeskundige.
-------------------	---

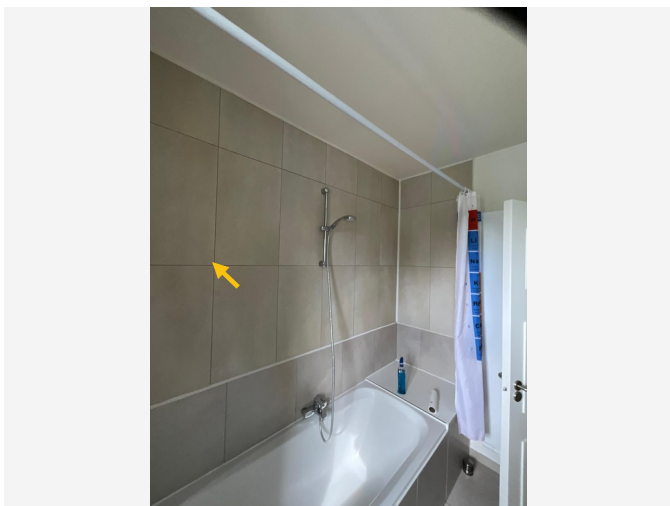
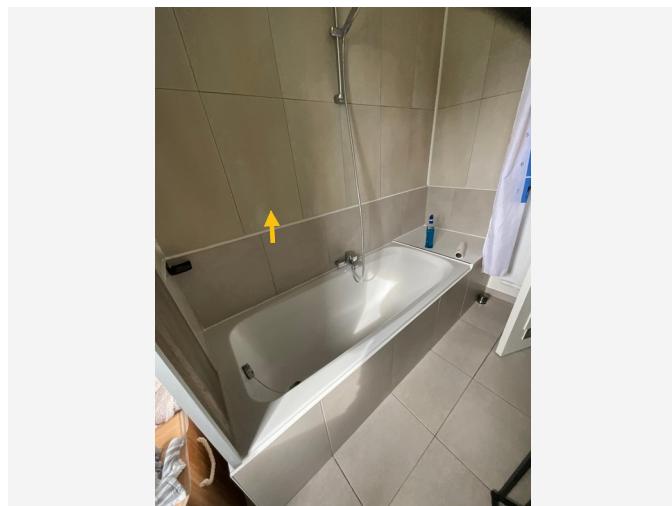
Faiencetegels zijn mogelijk gelijmd of gecementeerd, in dit geval vernieuwd tijdens renovatie aanwezig in toilet 6m² en badkamer 6m²

Basis voor advies	Beoordeling op basis van expertise, zonder een vaststelling door de asbestdeskundige.
-------------------	---

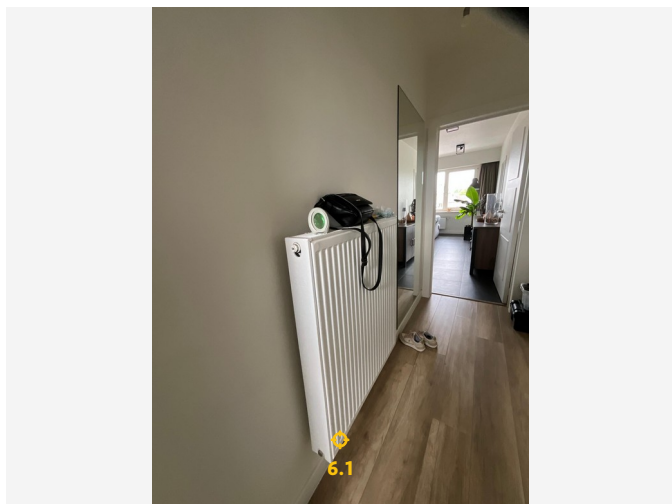
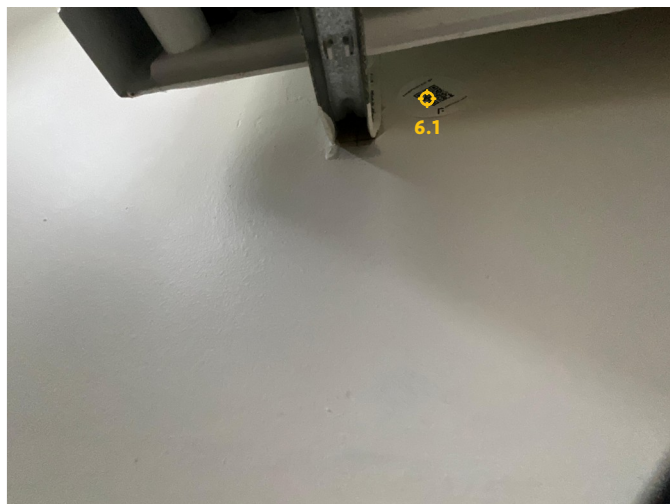
Fiche 6: Pleisterwerk wanden

Conclusie

Geen asbest

#	Type	Referentie	Resultaat
6.1	Mengmonster	1	Geen asbest

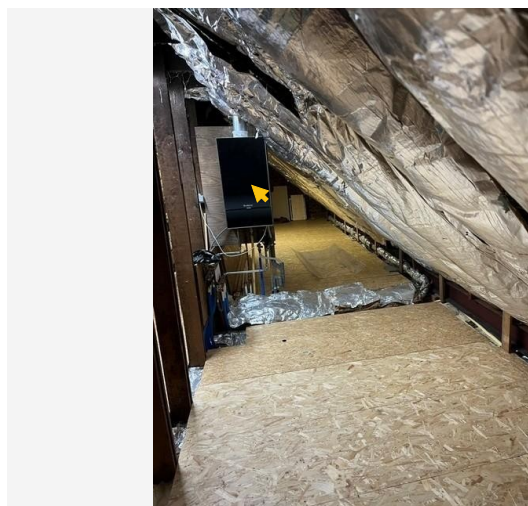
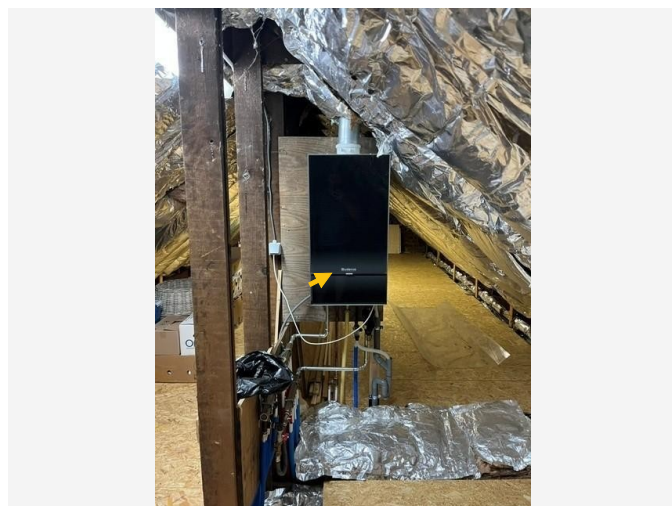
Beschrijving	Notitie	Terug te vinden op plannen
Fiche 7: CV-ketel (niet verdacht)	De CV-ketel (dichtingen, isolerend materiaal) is niet asbestverdacht en werd vervangen in 2022 --> factuur aanwezig	-
Fiche 8: Kit aan de ramen	De kit aan de ramen is niet asbestverdacht. Alle ramen werden gecontroleerd. vensters werde vervangen in 2021	-
