# Asbestinventarisatetest

Boudewijnlaan 73, 9300 Aalst

Attestnummer : **20260326-000176.000**

**Asbestveilig** (maar mogelijk niet asbestvrij)

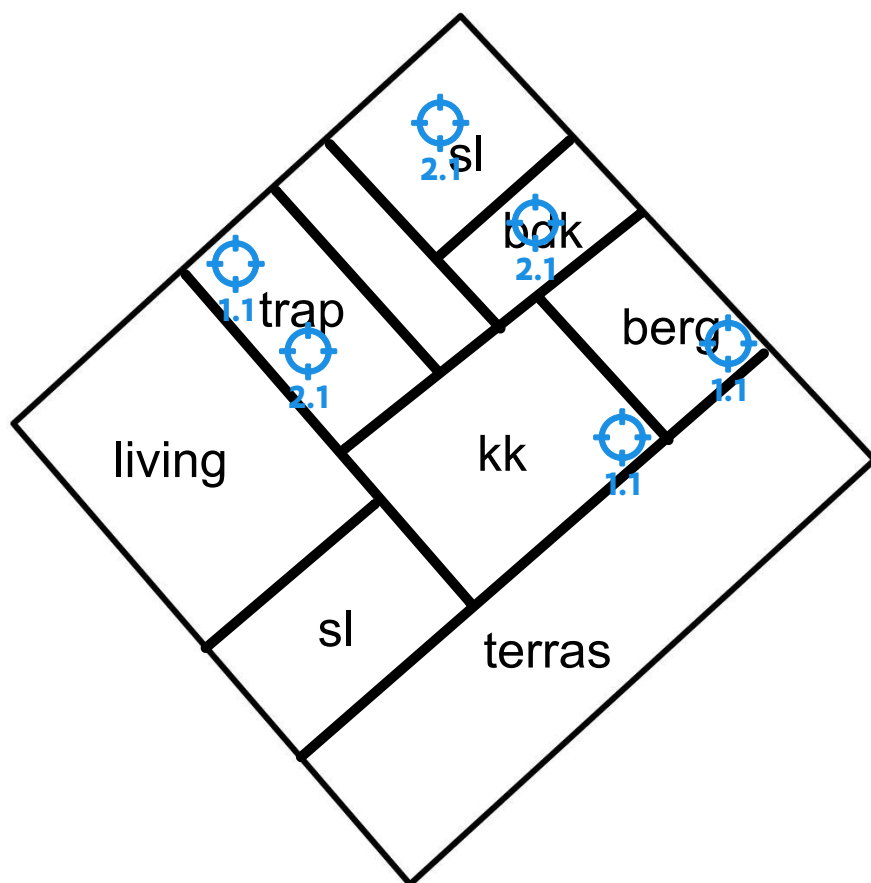
## Plan 1.1: Hoofdgebouw plan 1e

plafonds in pleister

wanden in pleister

| Beschrijving | Type | Actie |
|---|---|---|
| 1. pleisterwerk wanden | Geen asbest | - |
| 2. pleisterwerk plafond | Geen asbest | - |

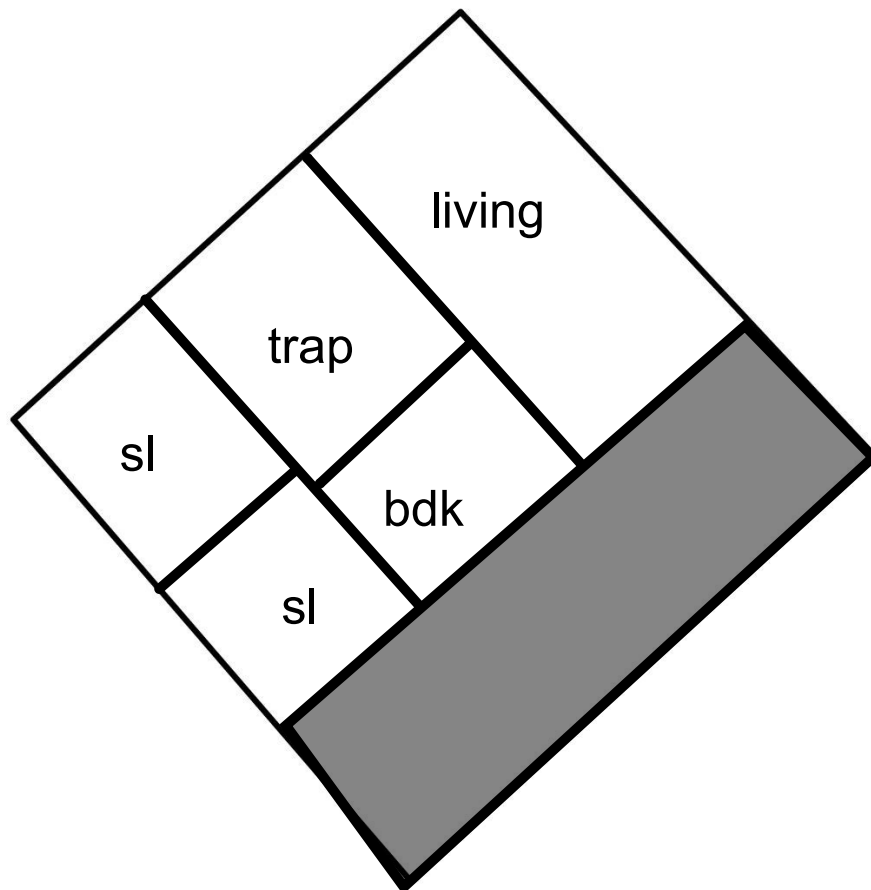
## Plan 1.2: Hoofdgebouw plan 2e

wanden in pleister

plafonds in pleister

| Beschrijving | Type | Actie |
|---|---|---|
| 1. pleisterwerk wanden | Geen asbest | - |
| 2. pleisterwerk plafond | Geen asbest | - |

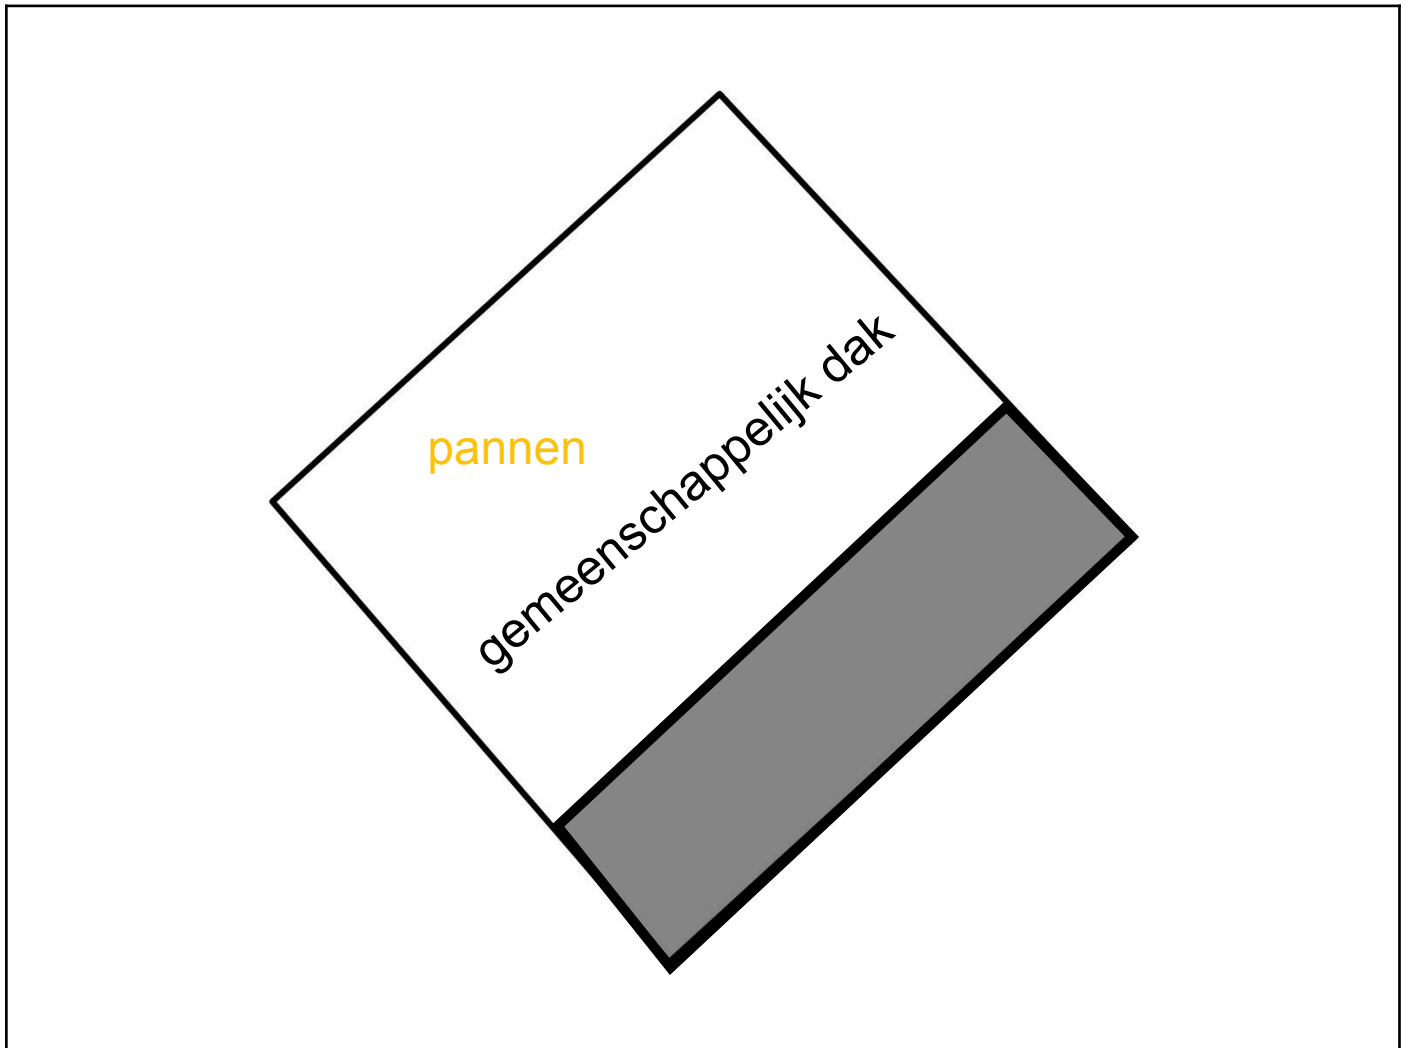
## Plan 1.3: Hoofdgebouw plan dak

| Beschrijving | Type | Actie |
|---|---|---|
| 3. Dak type: pannen | Overige ruimte of materiaal | - |

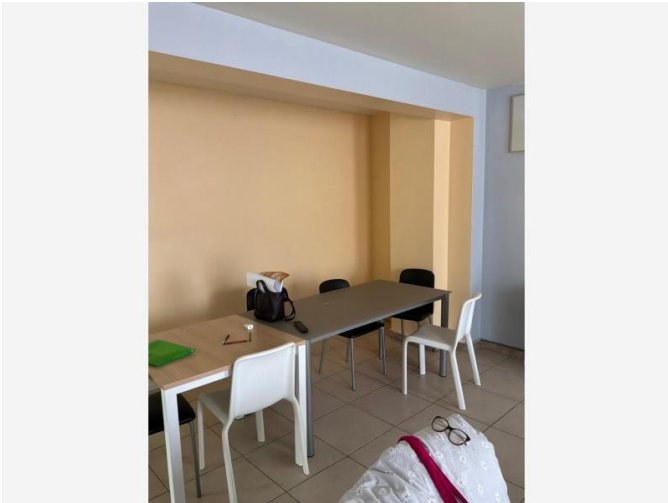
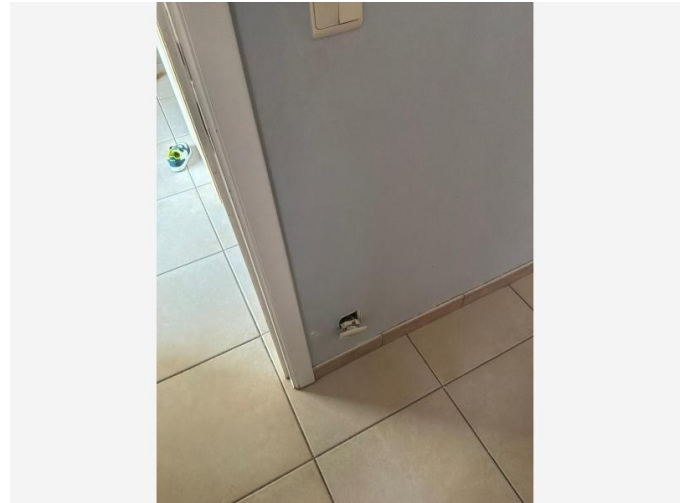
## Fiche 1: pleisterwerk wanden

Geen asbest

| # | Type | Referentie | Resultaat |
|---|---|---|---|
| 1.1 | Mengmonster | mm01 | Geen asbest |

| Beschrijving | pleisterwerk wanden |
| Bindmiddel van materiaal | Gips - kalk |
| Gebondenheid op basis van bindmiddel | Niet-hechtgebonden |

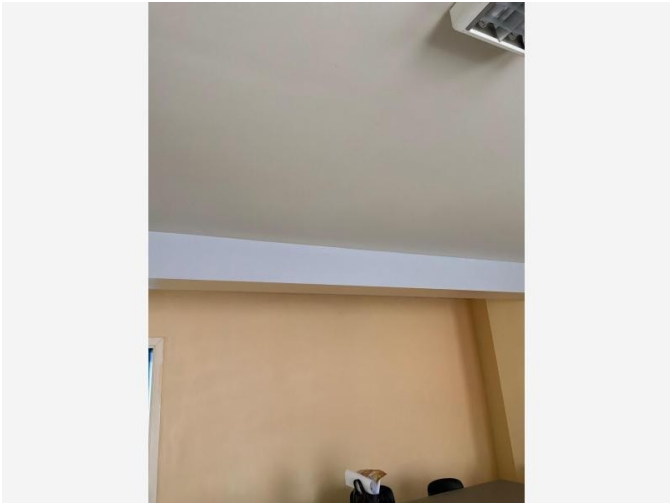
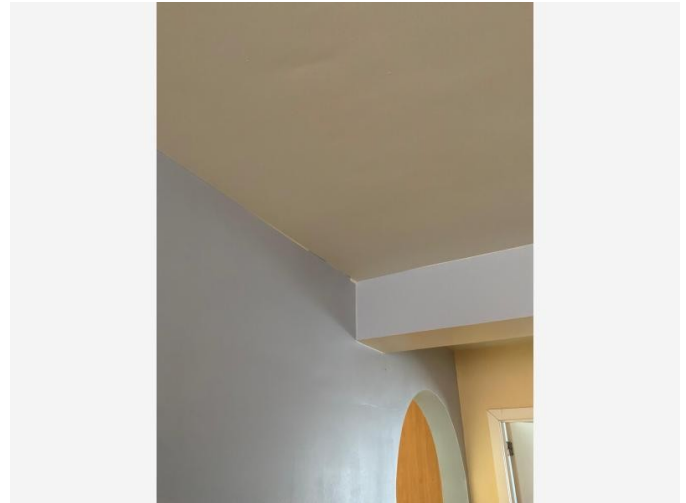
## Fiche 2: pleisterwerk plafond

Geen asbest

| # | Type | Referentie | Resultaat |
|---|---|---|---|
| 2.1 | Mengmonster | mm02 | Geen asbest |

| Beschrijving | pleisterwerk plafond |
| Bindmiddel van materiaal | Gips - kalk |
| Gebondenheid op basis van bindmiddel | Niet-hechtgebonden |

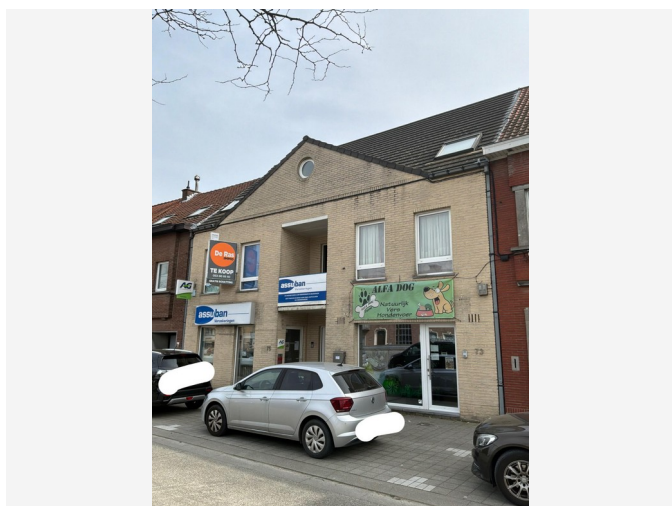
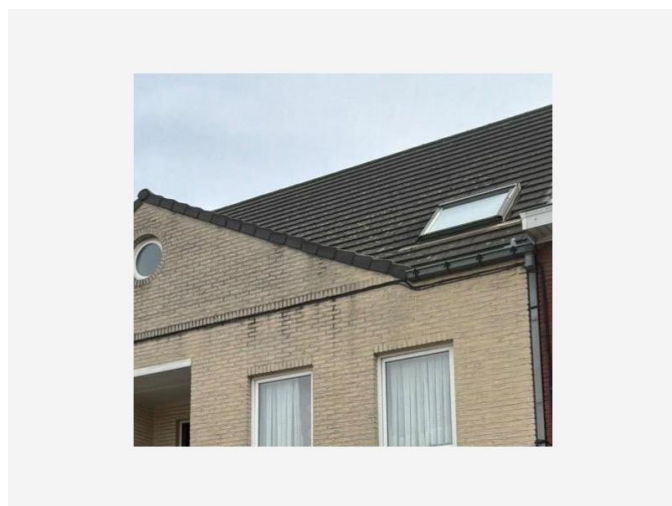
### Fiche 3: Dak type: pannen

| Beschrijving | Notitie | Terug te vinden op plannen |
|---|---|---|
| Fiche 3: Dak type: pannen | Dit dak type is niet asbest verdacht. | Plan 1.3: Hoofdgebouw plan dak |

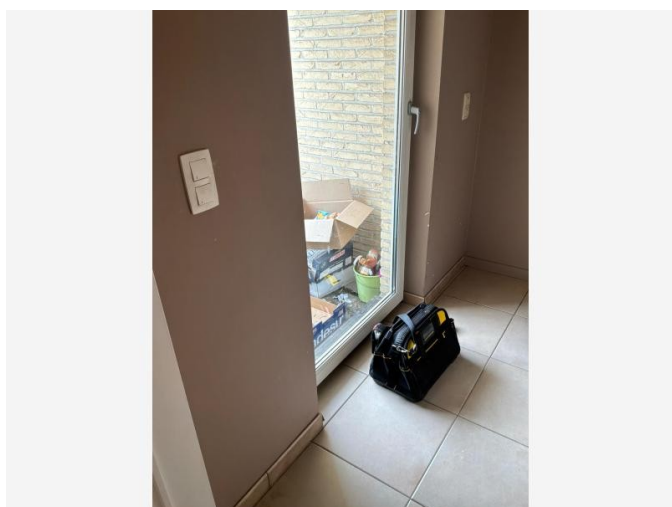
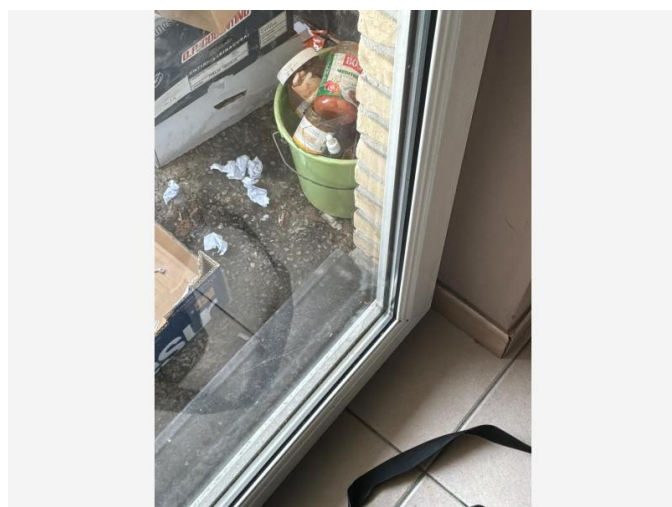
### Fiche 4: mastiek type: siliconen

| Beschrijving | Notitie | Terug te vinden op plannen |
|---|---|---|
| Fiche 4: mastiek type: siliconen | Aanwezig in alle ramen, buiten de andere aangeduide types. | - |
