Asbestinventarisatetest

Stationsplein 17/42, 9470 Denderleeuw

Attestnummer : **20260626-000094.000**

Uitgegeven op : **26.06.2026**

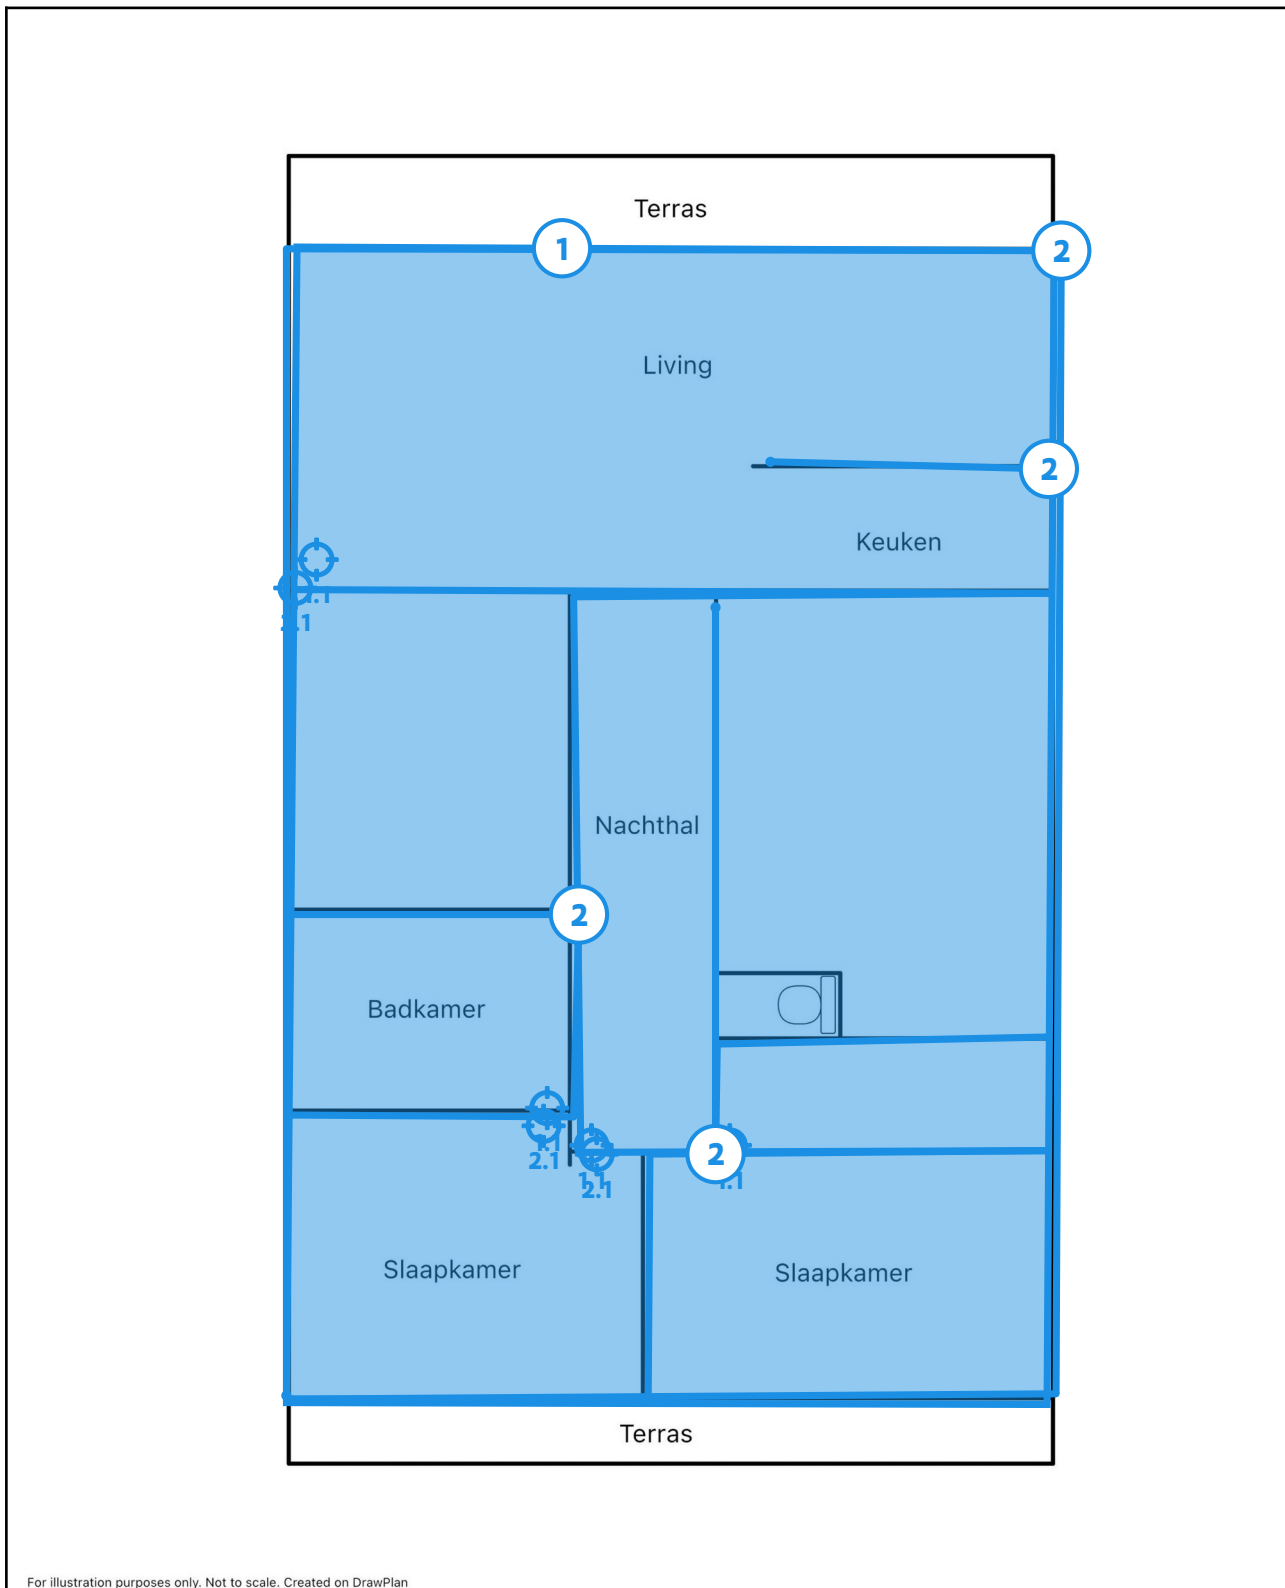
Plan 1.1: Appartement

1. Pleisterwerk plafonds	Geen asbest	-
1.1 Code: 22626-pleipla-sta	Mengmonster	-
2. Pleisterwerk wanden	Geen asbest	-
2.1 Code: 22626-Plei-sta	Mengmonster	-

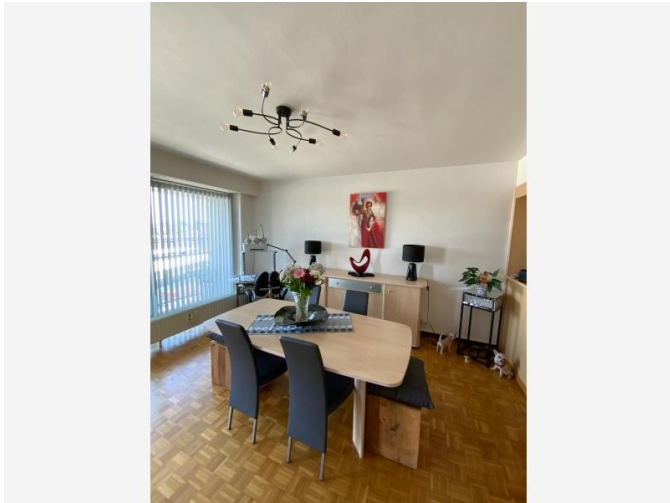
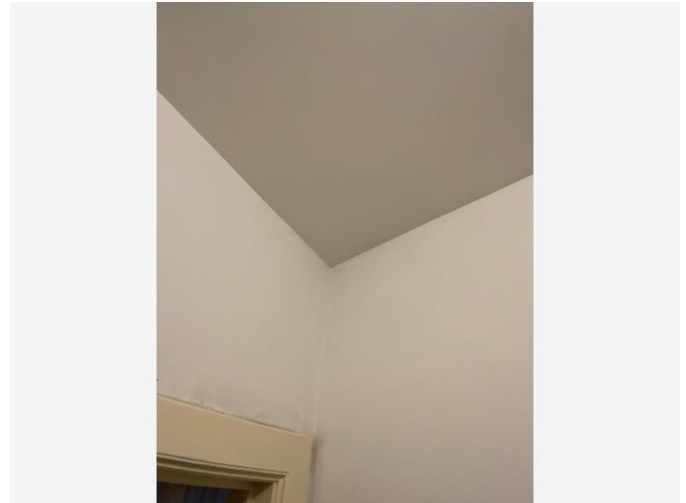
Fiche 1: Pleisterwerk plafonds

Geen asbest

#	Type	Referentie	Resultaat
1.1	Mengmonster	22626-pleipla-sta	Geen asbest

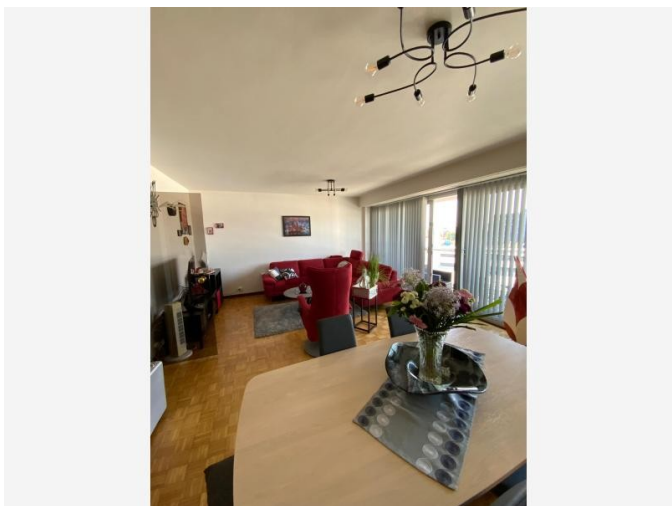
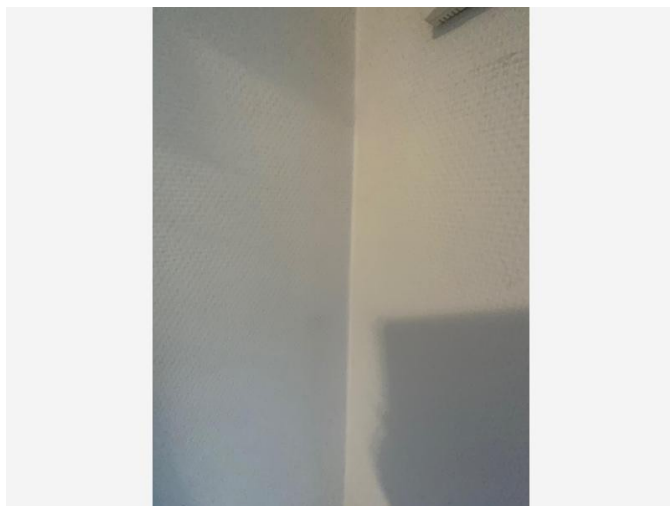
Fiche 2: Pleisterwerk wanden

Geen asbest

#	Type	Referentie	Resultaat
2.1	Mengmonster	22626-Plei-sta	Geen asbest
