# Asbestinventarisatetest

Blekeststraat 24, 9308 Aalst

Attestnummer : 20260703-000169.000

Uitgegeven op : 03.07.2026

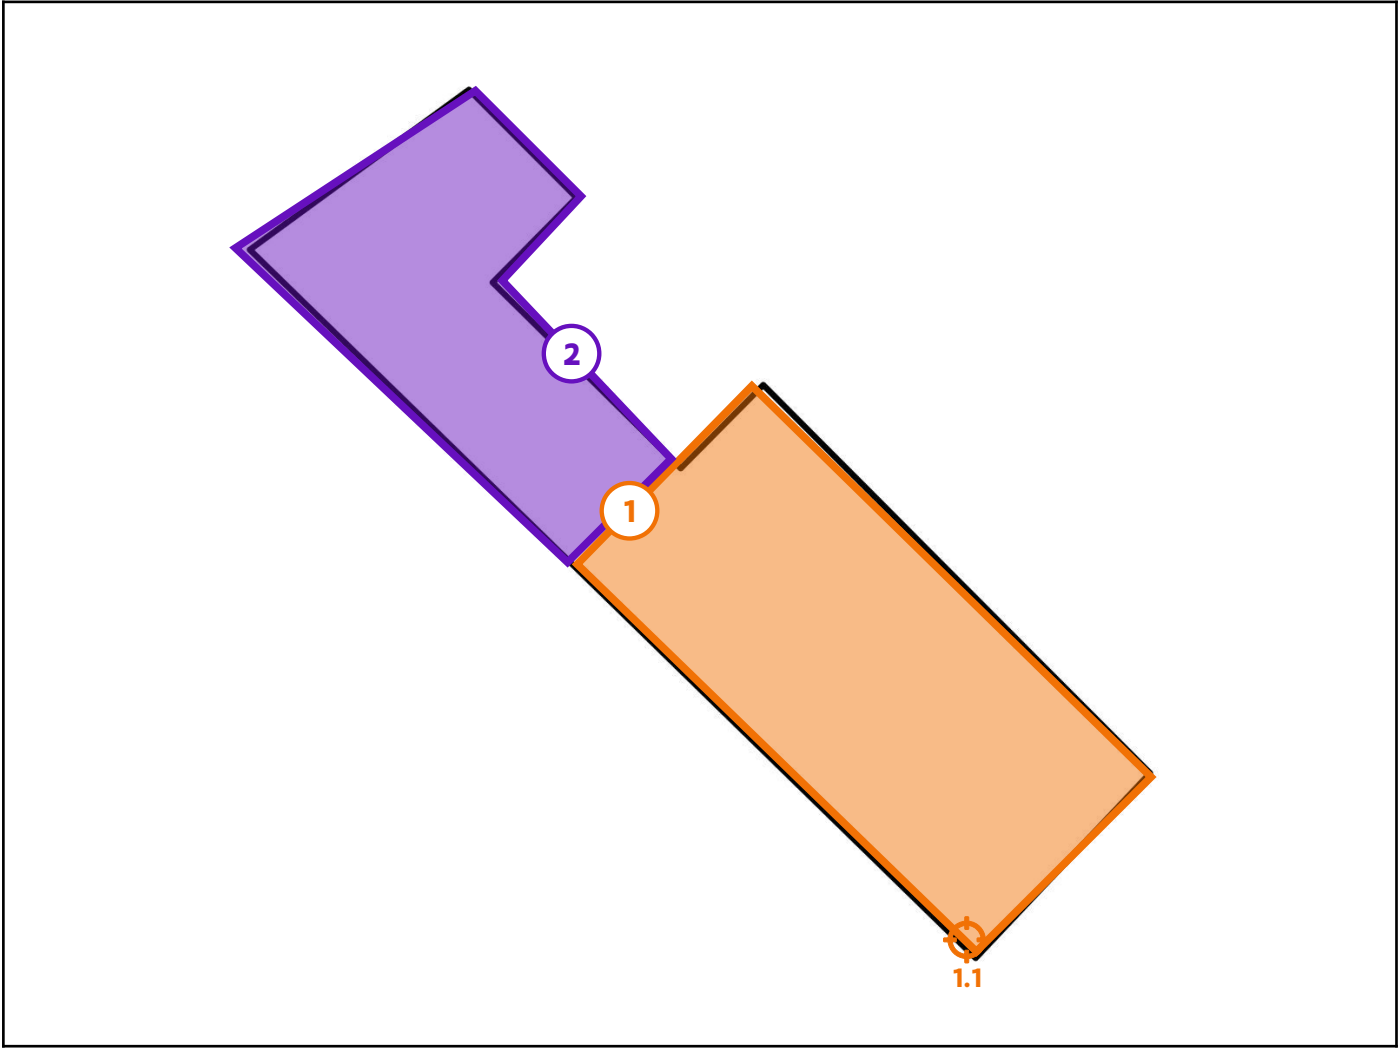
# Plan 1.1: Hoofdgebouw plan

| Beschrijving | Type | Actie |
|---|---|---|
| 1. Dak bestaande uit leien | Asbestmateriaal | Verwijderen |
| 1.1 Code: 29626-lei-blek | Puntmonster | - |
| 2. Roofing | Advies | - |

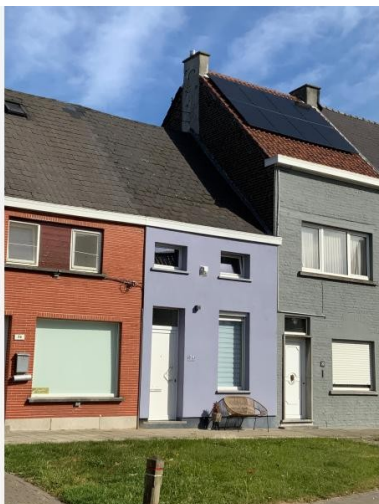
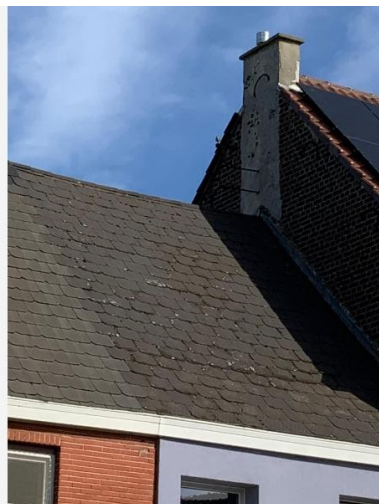
| Fiche 1: Dak bestaande uit leien..... | 15 |

Overzichtsfoto

Detailfoto

Het asbestmateriaal valt onder de mijlpaal van 2034.

| Eindbeoordeling materiaalarisico | Zeer laag materiaalarisico en/of zeer lage kans op vezelvrijgave |

| Gebondenheid | Categorie 1: hechtgebonden in oorsprong |
| Asbestsoort (vezeltype) | Alleen chrysotiel aanwezig |
| Asbestconcentratie | Laag (< 50%) |
| Toestand van het materiaal | Onbeschadigd, niet verweerd |

| # | Type | Referentie | Resultaat |
|---|---|---|---|
| 1.1 | Puntmonster | 29626-lei-blek | Chrysotiel |

| Beschrijving | Dak bestaande uit leien |
| Asbestmateriaal | Dak- en gevelbekleding - Lei, shingle |
| Hoeveelheid (oppervlakte - aantal) | <ul style="list-style-type: none"><li>• 140,00 m<sup>2</sup> - 1 stuk</li></ul> |

Verwijderen

- Verwijder dit asbestmateriaal zo snel mogelijk. Volg de toestand goed op.
- Hemelwater dat afspoelt van asbestcement daken of gevels kan asbestdeeltjes bevatten. Gebruik het enkel voor gesloten circuits (bv. spoelen toiletten). Reinig na het vervangen van het dak of de gevel de dakgoten en regenwaterput of -ton om asbesthoudend sediment of slib te verwijderen

- Eenvoudige handelingen: mag via doe-het-zelf of door werknemer(s) met opleidingsattest eenvoudige handelingen  
Deze toepassing kan door een aannemer die over een opleidingsattest eenvoudige handelingen beschikt of door een particulier (doe-het-zelf), verwijderd worden indien er geen verhoogd risico op vrijgave van asbestvezels (max. concentratie 0,01 vezels/cm<sup>3</sup> - CODEX Art. VI.3-54) ontstaat en de toepassing voorafgaand wordt gefixeerd/bevochtigd; de individuele elementen zonder machinale werktuigen (boormachine, slijpschijf, hogedrukreiniger,...) en zonder breken of gooien een voor een losgemaakt worden; en ten slotte dubbel en luchtdicht verpakt weggevoerd worden naar een erkend afvalpunt (recyclagepark).

- Eenvoudige handelingen: enkel door erkend asbestverwijderaar  
Deze toepassing kan enkel door een erkende asbestverwijderaar verwijderd worden omdat er hier automatisch een verhoogd risico op vrijgave van asbestvezels (max. concentratie 0,01 vezels/cm<sup>3</sup> - CODEX - Art. VI.3-54) ontstaat. (Bron: VLAREM II: 6.4.0.1 par1, par2 en par3). Een erkend asbestverwijderaar moet ingeschakeld worden voor deze toepassingen die niet (kunnen) worden verwijderd door de couveuzezakmethode, door hermetische zone of door de materialen beschreven in Vlare II, art. 6.4.0.1 par2. (Bron: Leidraad bij het Inspectieprotocol)

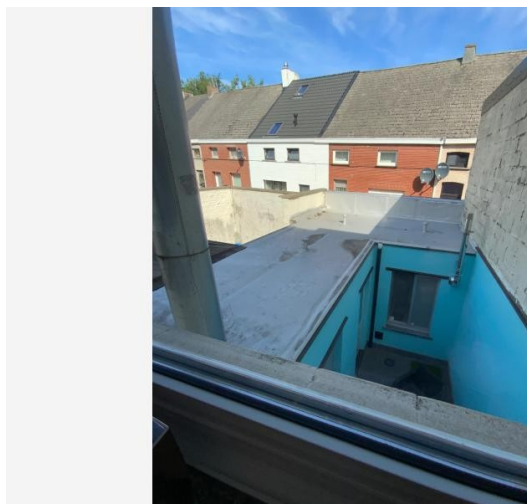
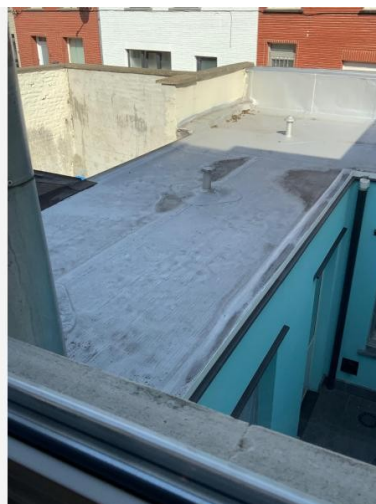
| Fiche 2: Roofing..... | 20 |

*Situeringfoto*

*Detailfoto*

EPDM werd nieuw aangebracht en is niet asbestverdacht.

| Basis voor advies | De asbestdeskundige beoordeelt het materiaal als niet-asbestverdacht. |

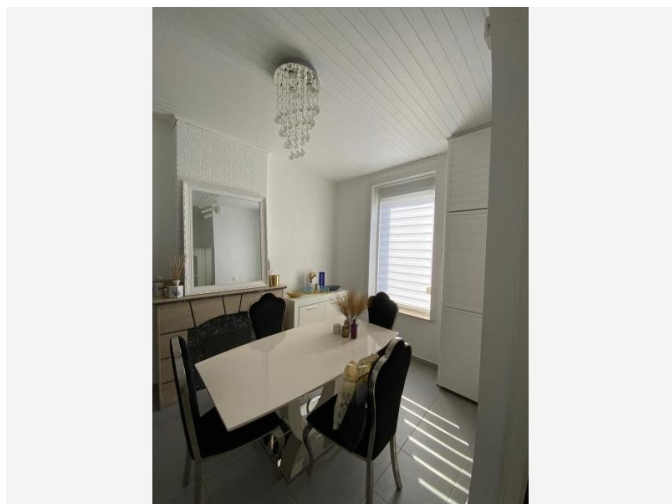
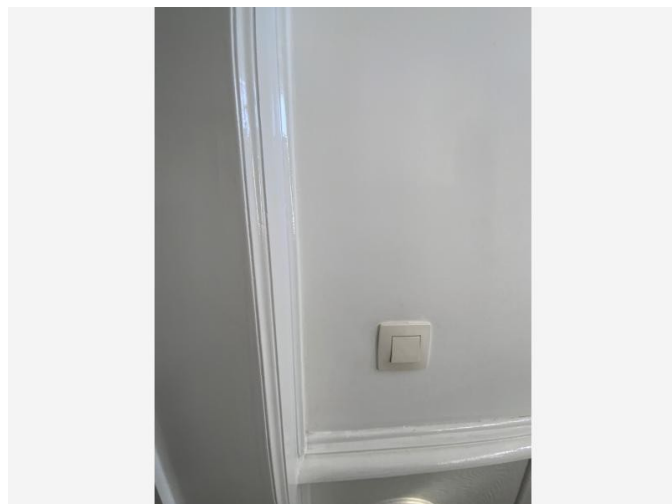
## Fiche 3: Pleisterwerk wanden

Overzichtsfoto

Detailfoto

Geen asbest

| # | Type | Referentie | Resultaat |
|---|---|---|---|
| 3.1 | Mengmonster | 29626-Plei-blek | Geen asbest |

| Beschrijving | Pleisterwerk wanden |

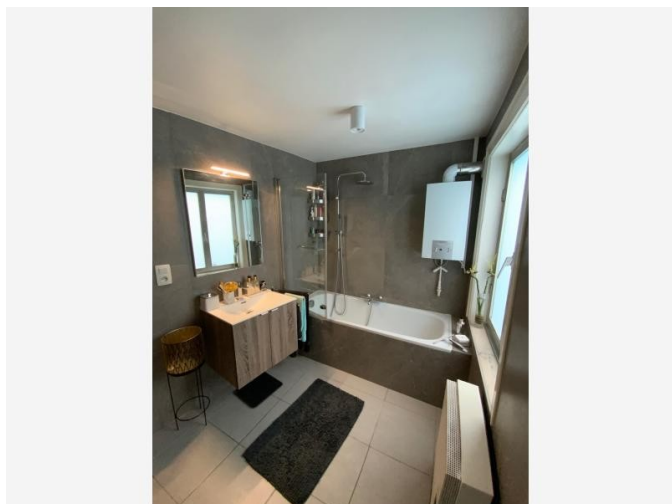
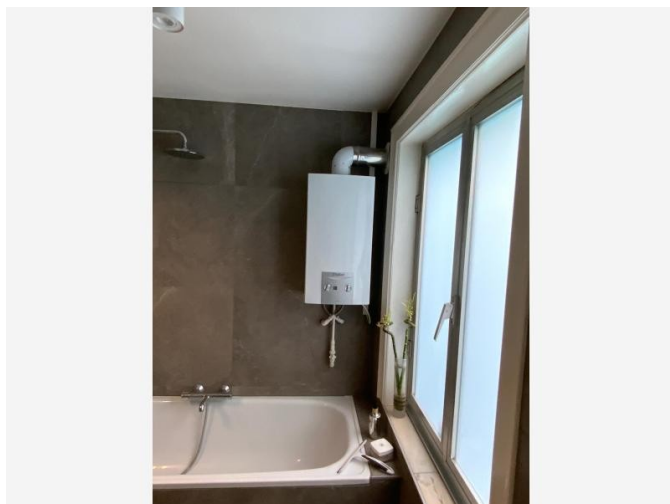
### Fiche 4: CV-ketel (niet verdacht)

| Beschrijving | Notitie | Terug te vinden op plannen |
|---|---|---|
| Fiche 4: CV-ketel (niet verdacht) | De CV-ketel (dichtingen, isolerend materiaal) is niet asbestverdacht. | - |

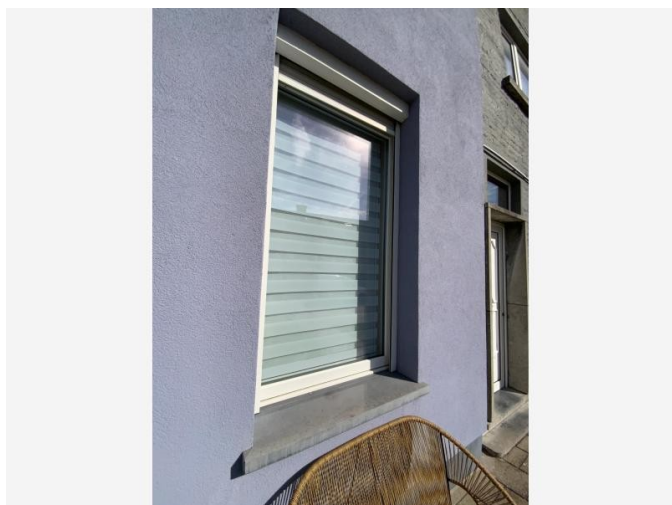
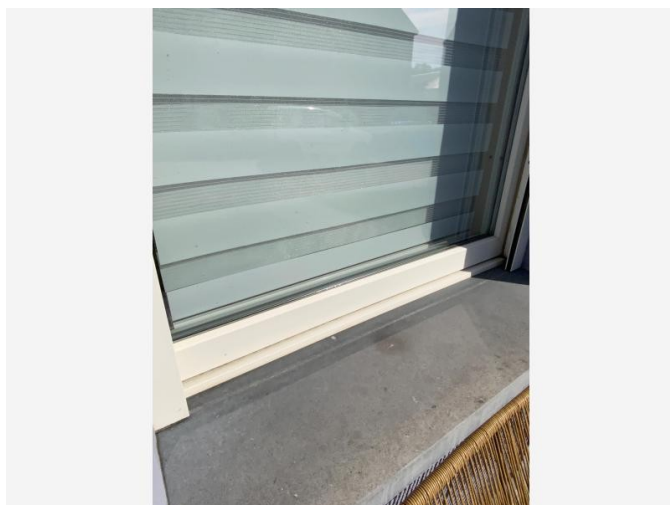
### Fiche 5: Mastiek (niet asbestverdacht)

| Beschrijving | Notitie | Terug te vinden op plannen |
|---|---|---|
| Fiche 5: Mastiek (niet asbestverdacht) | Er is geen asbestverdachte mastiek aanwezig. | - |
