# Asbestinventarisatetest

Toekomststraat 54, 9470 Denderleeuw

Attestnummer : **20260717-000065.001**

Uitgegeven op : **17.07.2026**

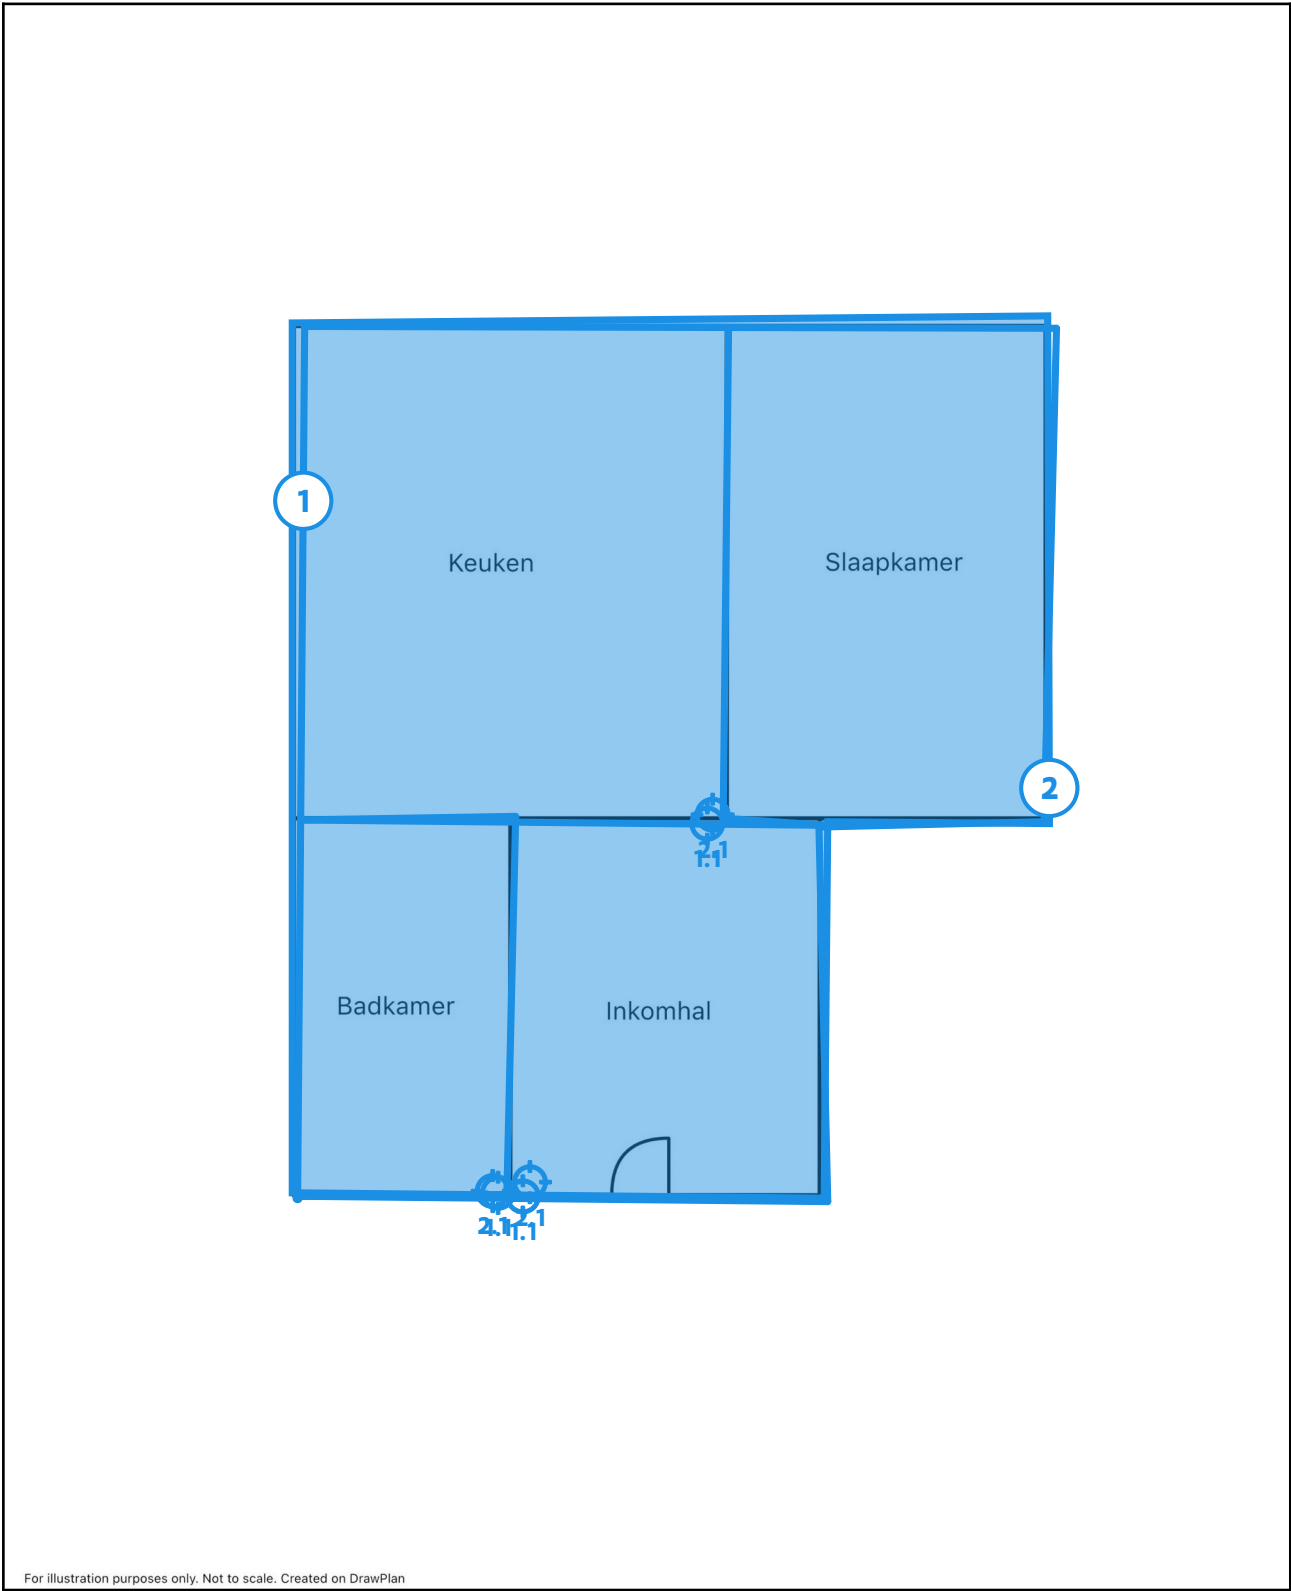
# Plan 1.1: Appartement

| 1. Pleisterwerk wanden | Geen asbest | - |
| 2. Pleisterwerk plafonds | Geen asbest | - |

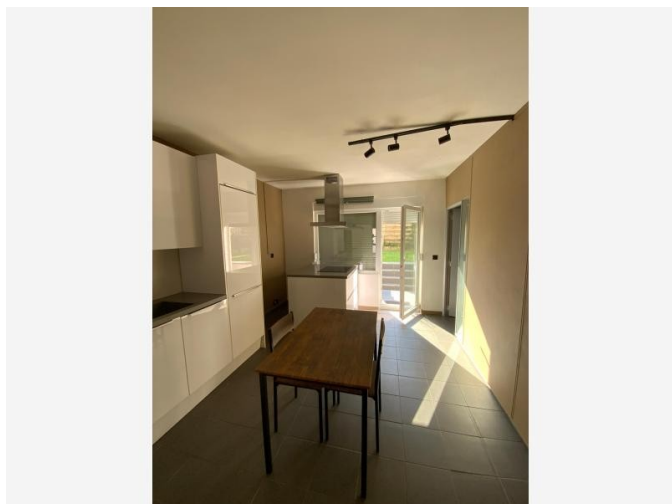
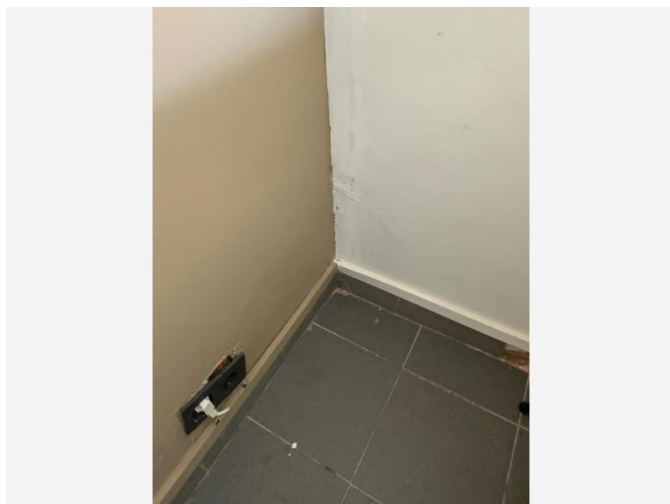
## Fiche 1: Pleisterwerk wanden

Geen asbest

| # | Type | Referentie | Resultaat |
|---|---|---|---|
| 1.1 | Mengmonster | 14726-Plei-toe | Geen asbest |

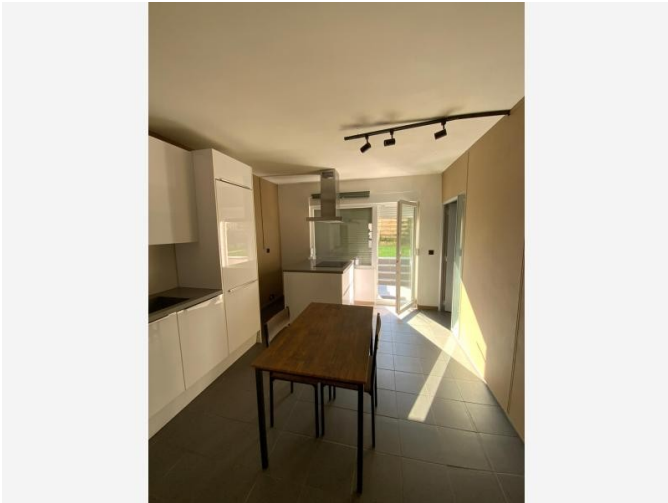
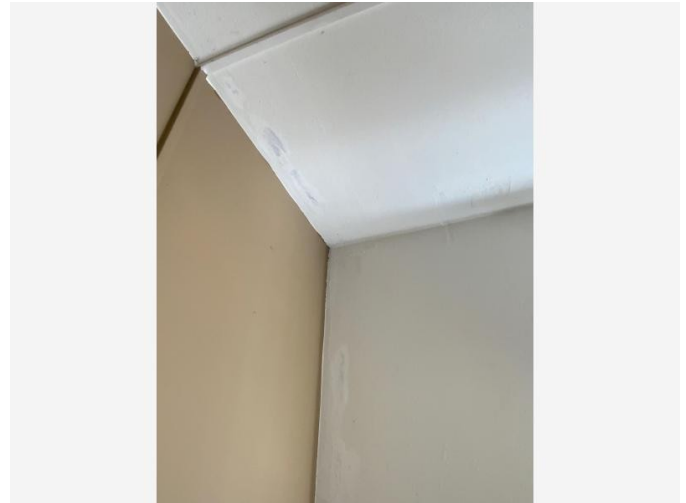
## Fiche 2: Pleisterwerk plafonds

Geen asbest

| # | Type | Referentie | Resultaat |
|---|---|---|---|
| 2.1 | Mengmonster | 14726-pleipla-toe | Geen asbest |
