# Asbestinventarisatetest

Toekomststraat 54/1, 9470 Denderleeuw

Attestnummer : **20260717-000070.000**

Uitgegeven op : **17.07.2026**

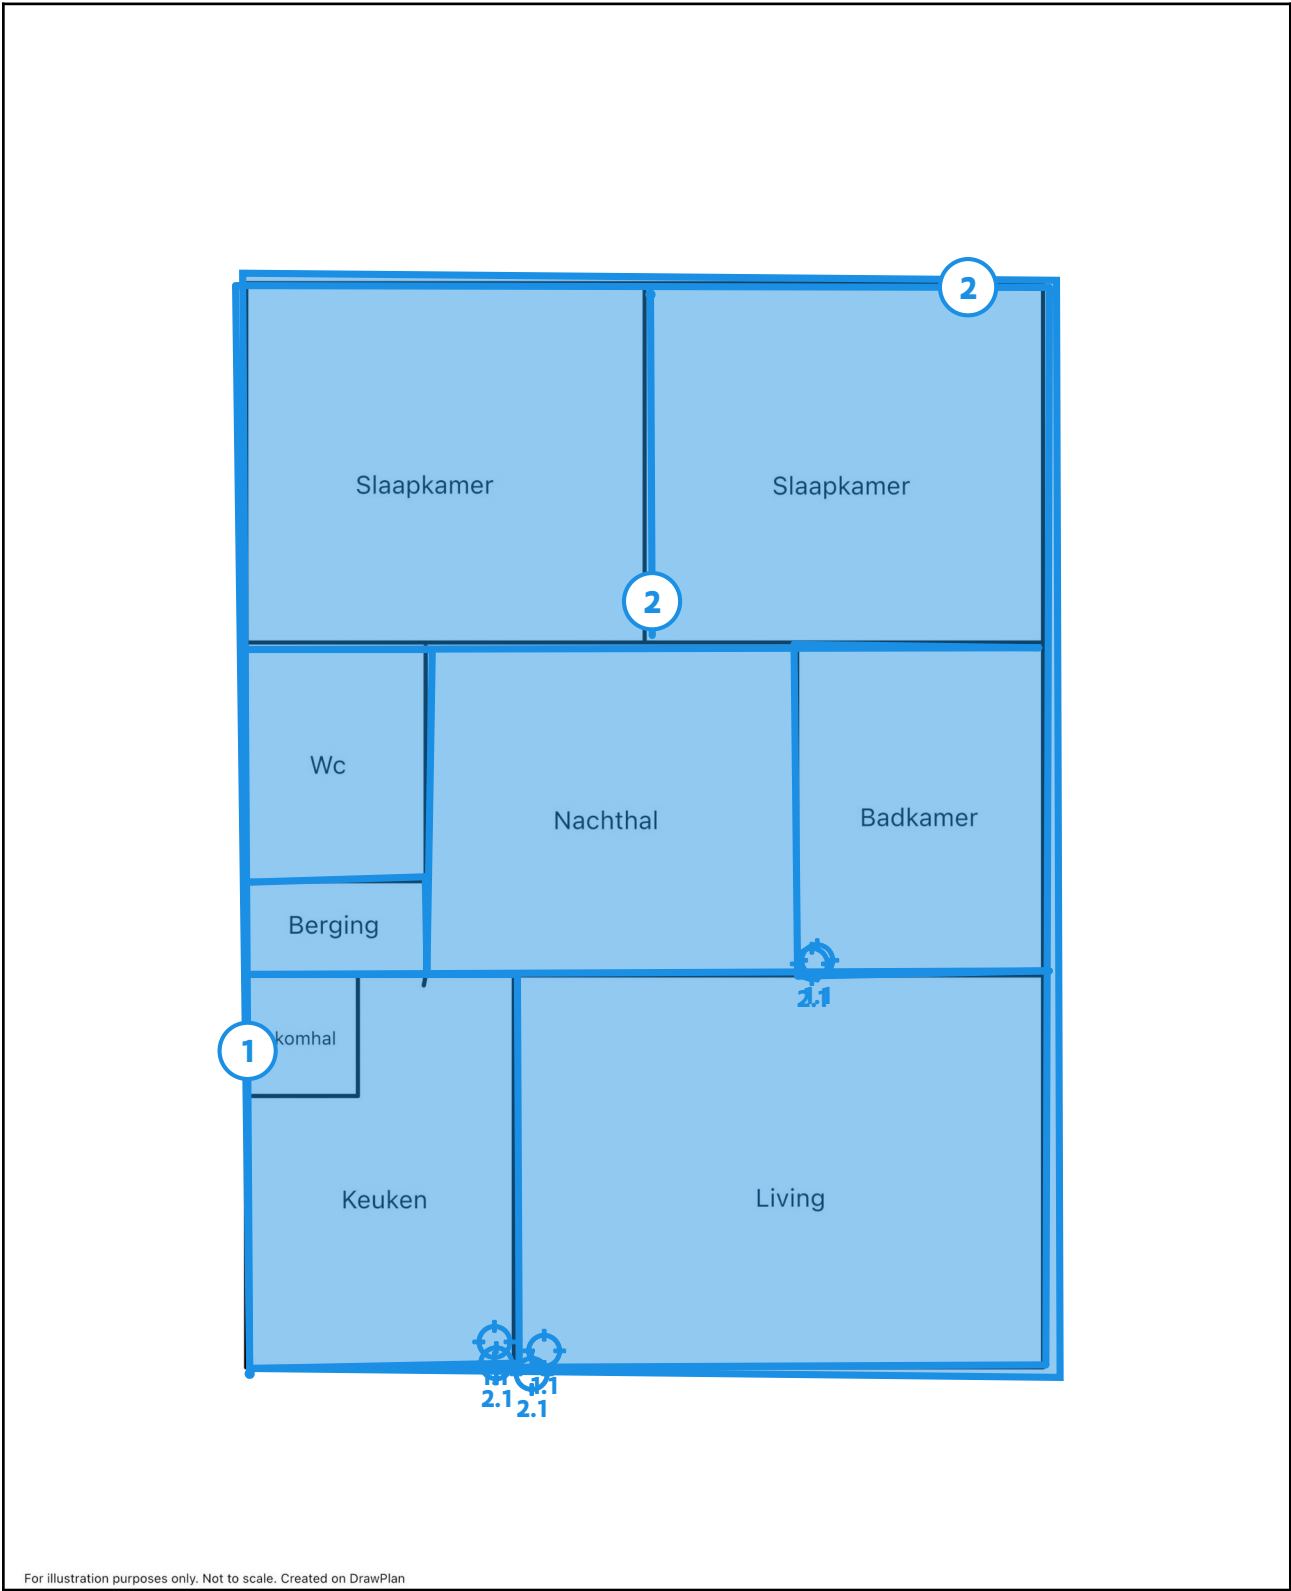
# Plan 1.1: Appartement 1

| 1. Pleisterwerk plafonds | Geen asbest | - |
| 2. Pleisterwerk wanden | Geen asbest | - |

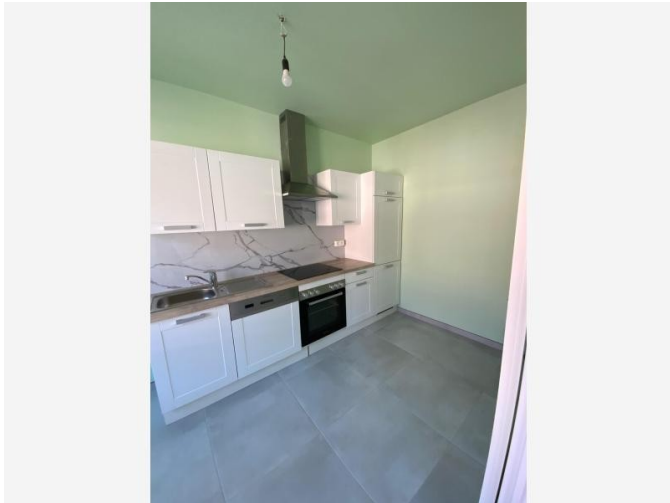
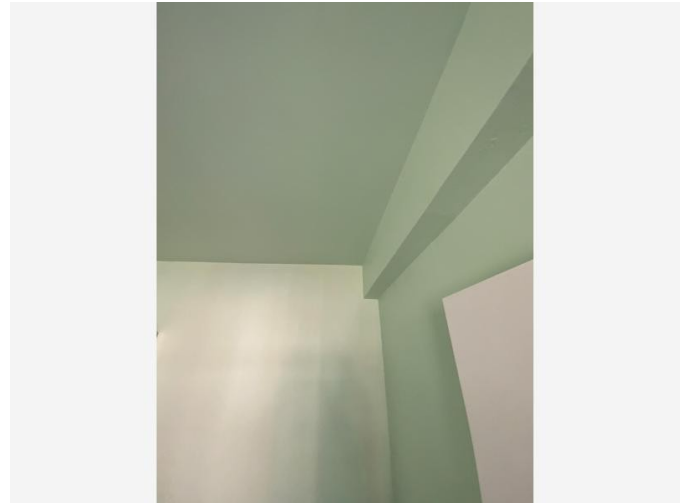
## Fiche 1: Pleisterwerk plafonds

Geen asbest

### Conclusie

| # | Type | Referentie | Resultaat |
|---|---|---|---|
| 1.1 | Mengmonster | 14726-pleipla-toe1 | Geen asbest |

| Beschrijving | Pleisterwerk plafonds |
| Bindmiddel van materiaal | Gips - kalk |
| Gebondenheid op basis van bindmiddel | Niet-hechtgebonden |

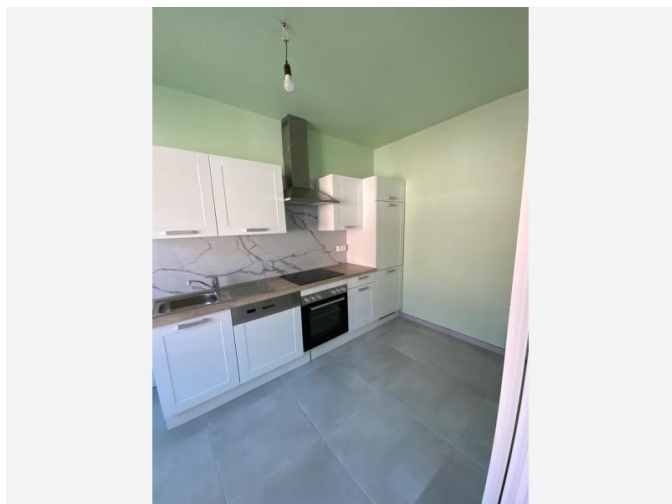
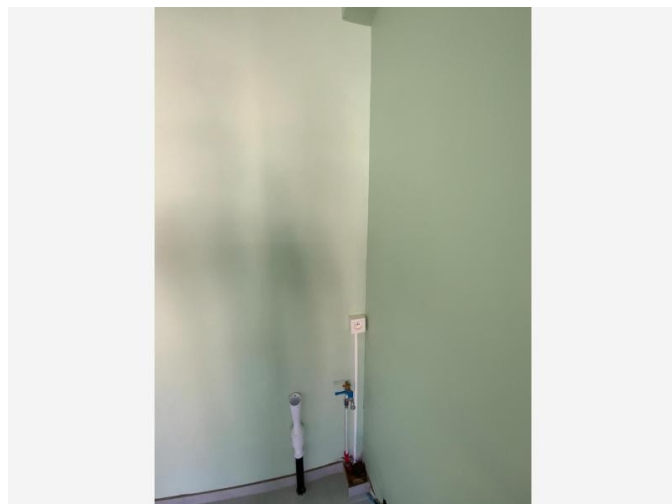
## Fiche 2: Pleisterwerk wanden

Geen asbest

### Conclusie

| # | Type | Referentie | Resultaat |
|---|---|---|---|
| 2.1 | Mengmonster | 14726-Plei-toe1 | Geen asbest |

| Beschrijving | Pleisterwerk wanden |
| Bindmiddel van materiaal | Gips - kalk |
| Gebondenheid op basis van bindmiddel | Niet-hechtgebonden |
