# Asbestinventarisatetest

Toekomststraat 54/2, 9470 Denderleeuw

Attestnummer : **20260717-000071.000**

Uitgegeven op : **17.07.2026**

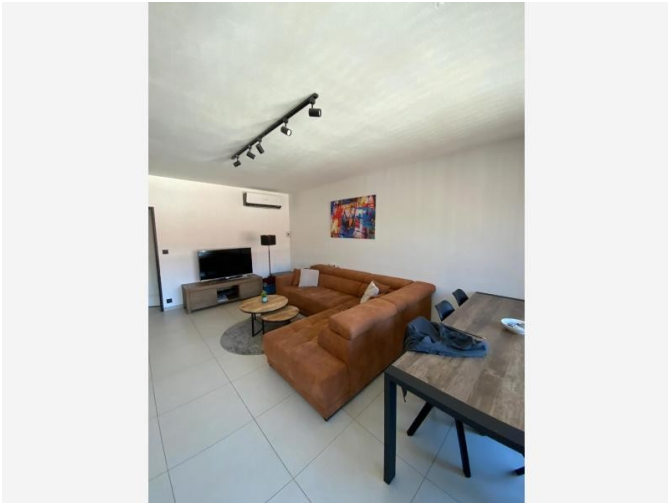
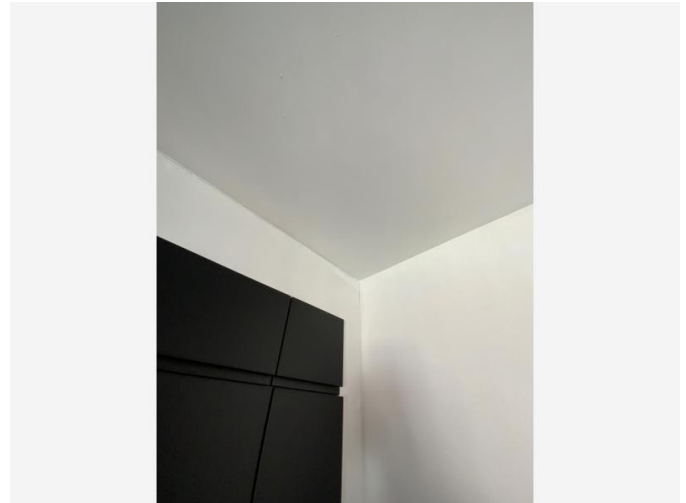
## Fiche 1: Pleisterwerk plafonds

Geen asbest

| Bindmiddel van materiaal | Gips - kalk |
| Gebondenheid op basis van bindmiddel | Niet-hechtgebonden |
| Hoeveelheid (oppervlakte - dikte - aantal) | • 200,00 m <sup>2</sup> - 1,00 cm - 1 stuk |
| Identificatiemethode | De asbestdeskundige gebruikt een bestaande laboanalyse als bewijsdocument met bevestiging door vaststelling en expertise. |

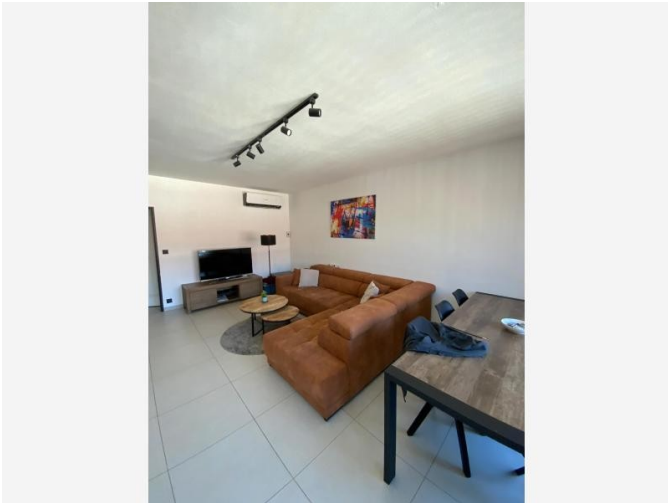
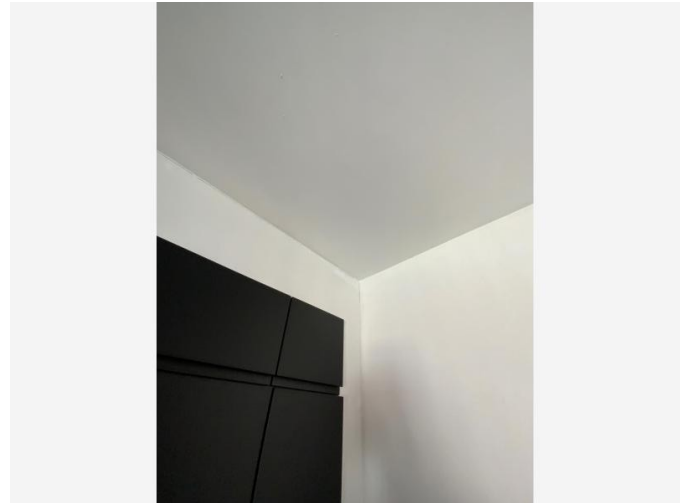
## Fiche 2: Pleisterwerk wanden

Geen asbest

| Bindmiddel van materiaal | Gips - kalk |
| Gebondenheid op basis van bindmiddel | Niet-hechtgebonden |
| Hoeveelheid (oppervlakte - dikte - aantal) | • 300,00 m <sup>2</sup> - 1,00 cm - 1 stuk |
| Identificatiemethode | De asbestdeskundige gebruikt een bestaande laboanalyse als bewijsdocument met bevestiging door vaststelling en expertise. |
