# Asbestinventarisatetest

Kaaistraat 15, 1760 Roosdaal

Attestnummer : 20260910-000059.000

Uitgegeven op : 10.09.2026

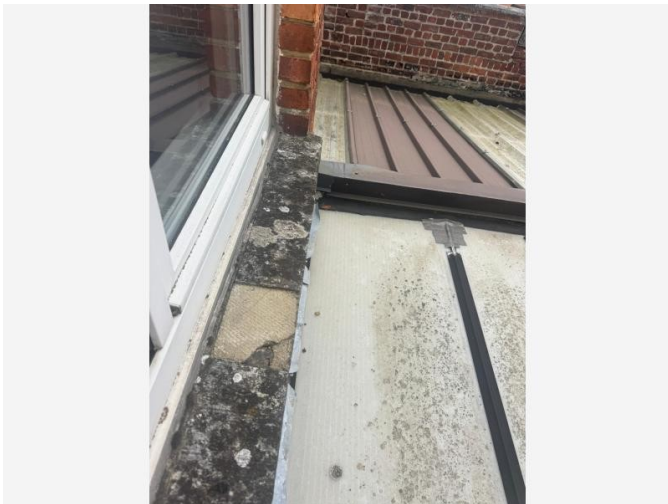
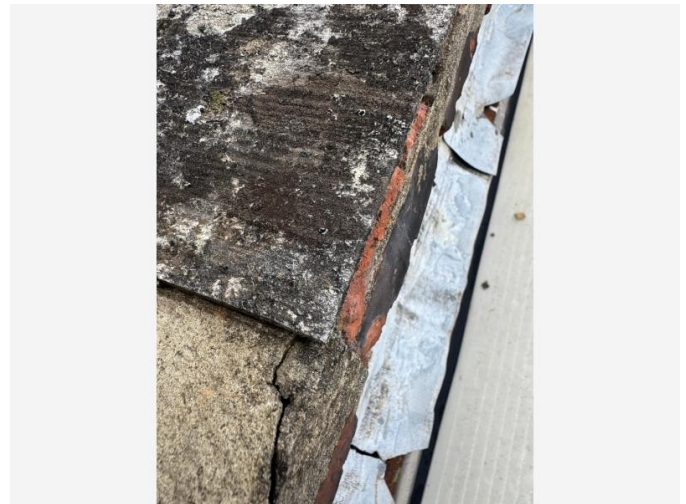
| Eindbeoordeling materiaalrisico | Verhoogd materiaalrisico en/of verhoogde kans op vezelvrijgave |

| Toestand van het materiaal | Zwaar beschadigd, zwaar verweerd |

| # | Type | Referentie | Resultaat |
|---|---|---|---|
| 1.1 | Puntmonster | 3 | Chrysotiel |

| Beschrijving | Vensterbanken bestaande uit leien |
| Asbestmateriaal | Dak- en gevelbekleding - Lei, shingle |

Het asbestmateriaal valt onder de mijlpaal van 2034.

- Verwijder dit asbestmateriaal zo snel mogelijk. Volg de toestand goed op.
- Hemelwater dat afspoelt van asbestcement daken of gevels kan asbestdeeltjes bevatten. Gebruik het enkel voor gesloten circuits (bv. spoelen toiletten). Reinig na het vervangen van het dak of de gevel de dakgoten en regenwaterput of -ton om asbesthoudend sediment of slib te verwijderen

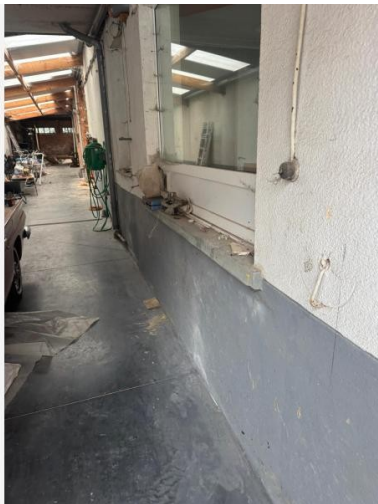
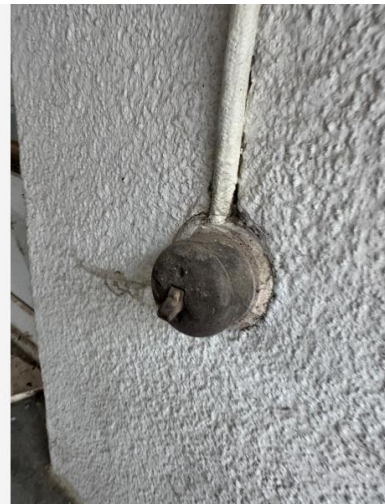
| Eindbeoordeling materiaalisico | Verhoogd materiaalisico en/of verhoogde kans op vezelvrijgave |

| Asbestsoort (vezeltype) | Crocidoliet aanwezig |
| Toestand van het materiaal | Licht beschadigd, licht verweerd. Intacte calciumsilicaatplaat of materiaal met categorie 3-gebondenheid |

| Beschrijving | Bakeliet schakelaars/stopcontacten |
| Identificatiemethode | <p>De asbestdeskundige beoordeelt het materiaal als asbestverdacht en dus asbesthoudend, en dit zonder monstername.</p> <p>Motivatie: De monstername brengt andere schade aan dan schade die inherent is aan de monstername.</p> |

Het asbestmateriaal valt onder de mijlpaal van 2040.

- Zorg voor een veilig beheer. Vermijd het beschadigen van het asbestmateriaal. Controleer de toestand jaarlijks op wijzigingen.
- Voer bijkomende staalname(s) uit.

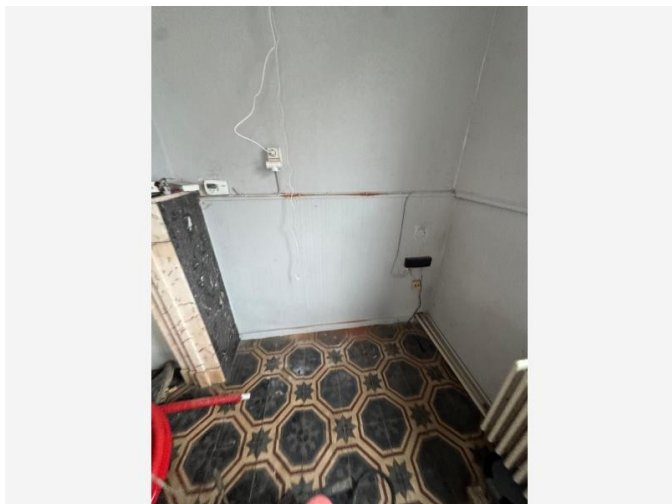
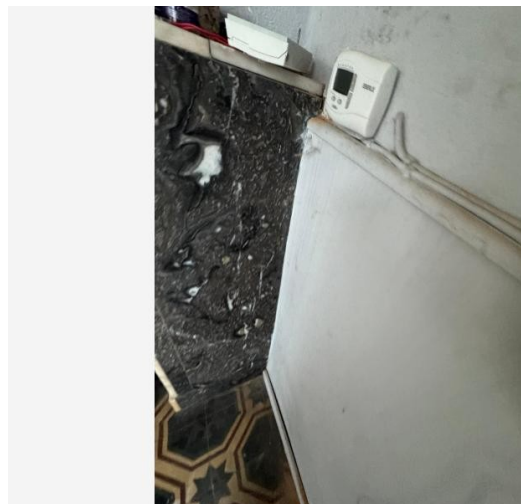
| Eindbeoordeling materiaalisico | Laag materiaalisico en/of verlaagde kans op vezelvrijgave |

| Toestand van het materiaal | Licht beschadigd, licht verweerd. Intacte calciumsilicaatplaat of materiaal met categorie 3-gebondenheid |

| Beschrijving | Lambrisering |
| Hoeveelheid (oppervlakte - dikte - aantal) | <ul style="list-style-type: none"><li>• 30,00 m<sup>2</sup> - 0,80 cm - 1 stuk</li></ul> |

Zorgvuldig beheren

- Zorg voor een veilig beheer. Vermijd het beschadigen van het asbestmateriaal. Controleer de toestand jaarlijks op wijzigingen.

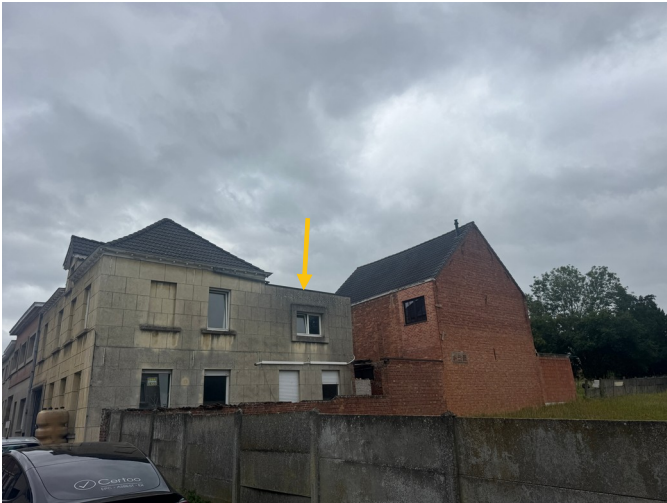
**Reden:** Het te onderzoeken materiaal situeert zich hoger dan 3,50 m te rekenen vanaf een veilige ondergrond

**Uitleg van de asbestdeskundige:** In het kader van een asbestattest voor overdracht (verkoop, schenking), hoeven toepassingen die zich hoger dan 3,5m vanaf een veilige ondergrond situeren, niet onderzocht te worden.

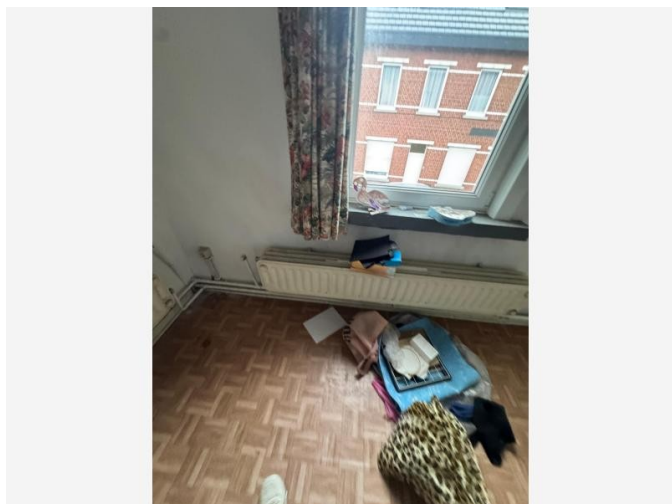
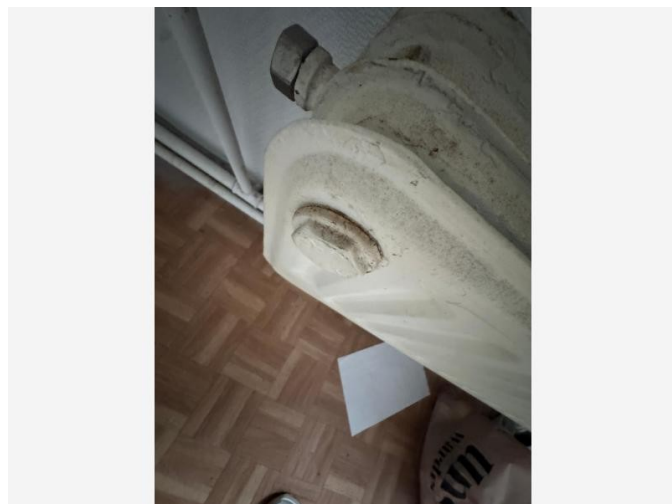
De pakkingen aan de radiatoren bevatten mogelijk asbestverdachte dichtingen die niet waarneembaar zijn.

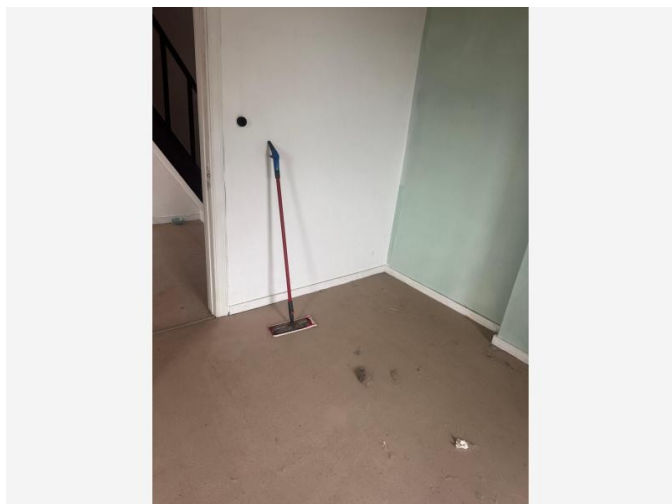
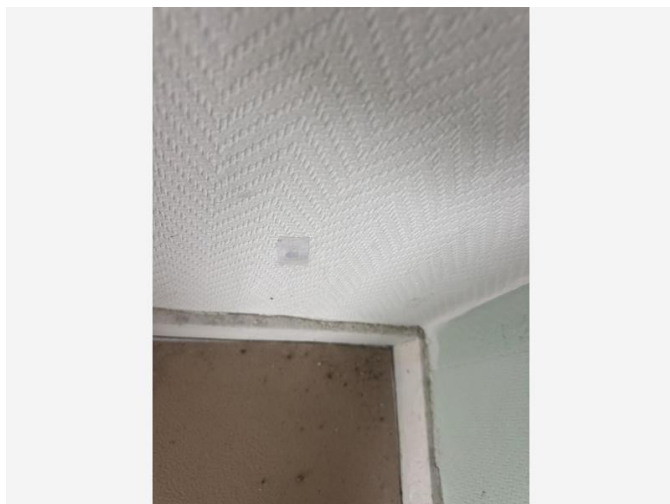
## Fiche 6: Pleisterwerk wanden

Geen asbest

| # | Type | Referentie | Resultaat |
|---|---|---|---|
| 6.1 | Mengmonster | 4 | Geen asbest |

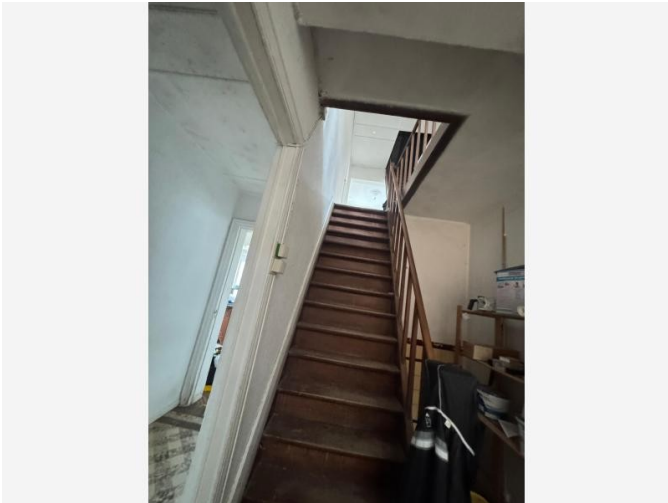
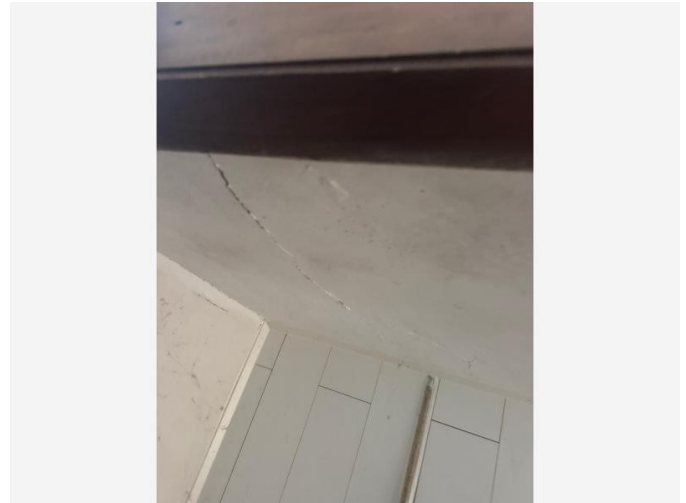
## Fiche 7: Pleisterwerk plafonds

Geen asbest

| # | Type | Referentie | Resultaat |
|---|---|---|---|
| 7.1 | Mengmonster | 5 | Geen asbest |

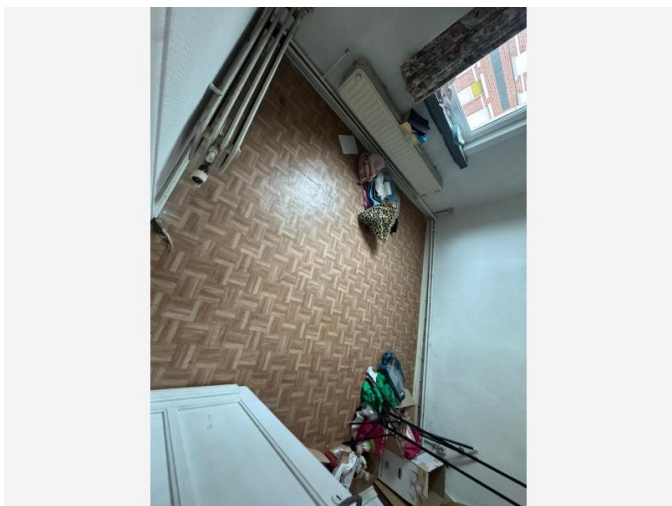
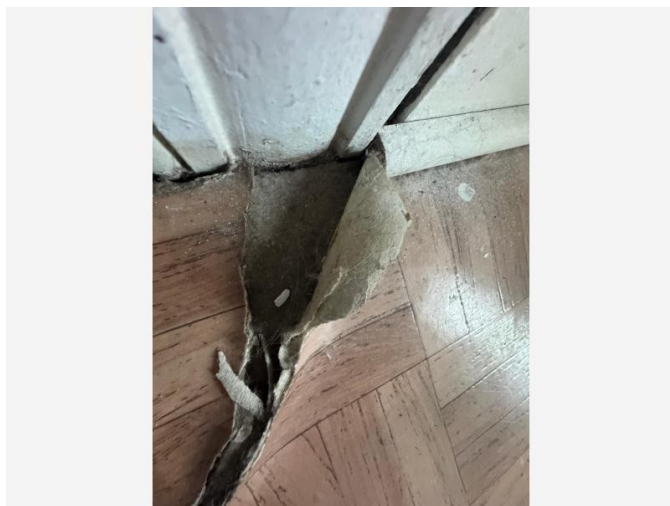
## Fiche 8: Vinyl

Geen asbest

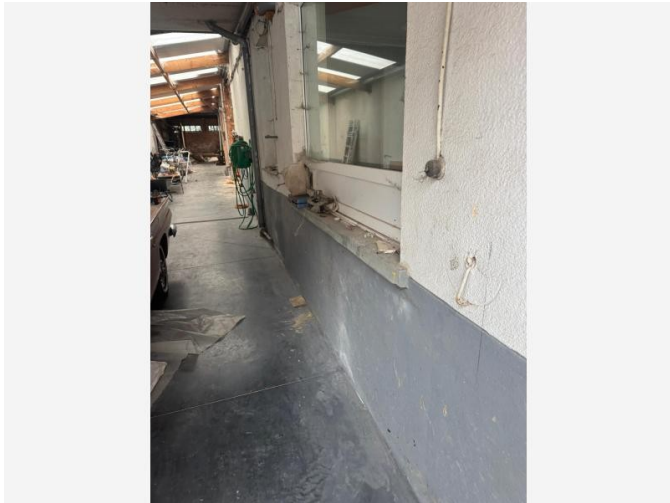
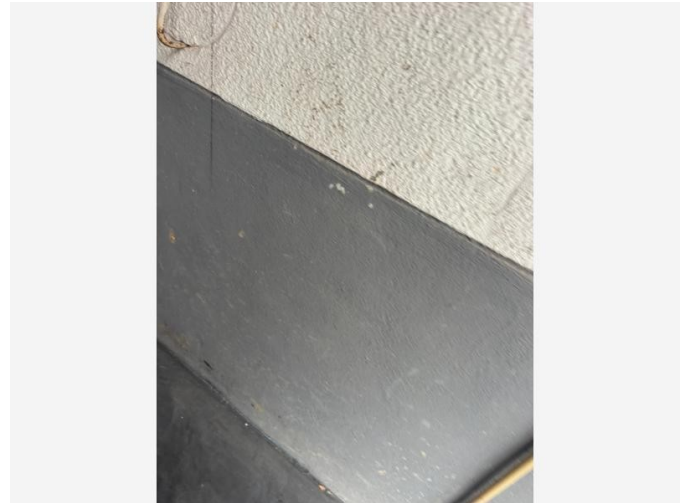
## Fiche 9: Cementen smeerlaag buiten

Geen asbest

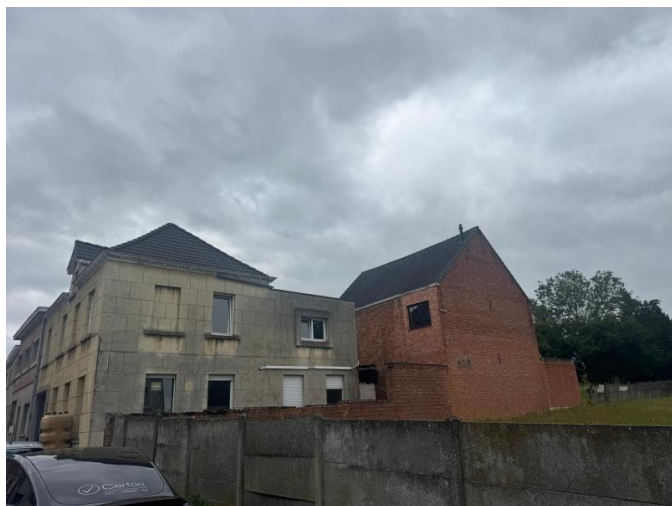
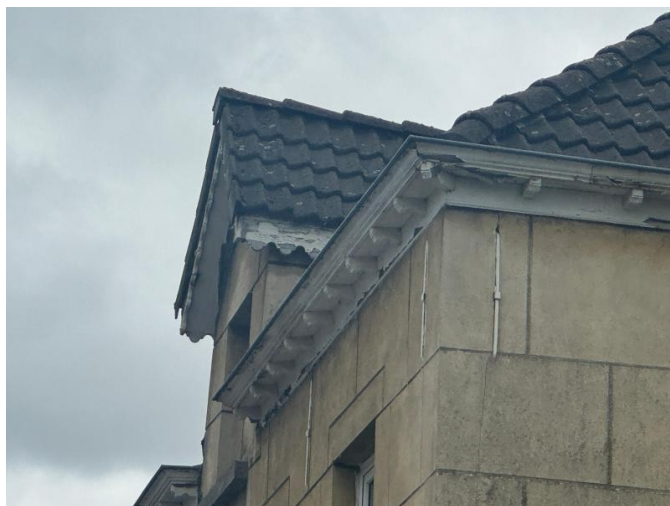
### Fiche 11: Dakbedekking bestaande uit pannen (niet verdacht)

| Beschrijving | Notitie | Terug te vinden op plannen |
|---|---|---|
| Fiche 11: Dakbedekking bestaande uit pannen (niet verdacht) | De dakbedekking is niet-asbestverdacht. | Plan 1.3: Woning plan daken |

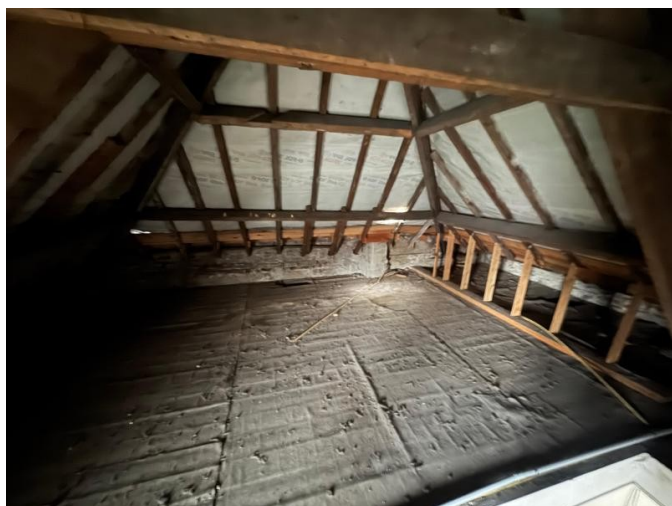
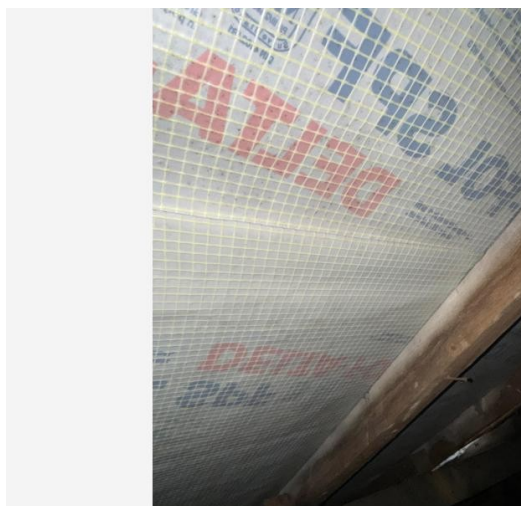
## Fiche 16: Geen asbestverdacht onderdak aangetroffen

| Beschrijving | Notitie | Terug te vinden op plannen |
|---|---|---|
| Fiche 16: Geen asbestverdacht onderdak aangetroffen | Na het optillen van een pan werd geen asbestverdacht onderdak aangetroffen. Dit betekent niet dat er geen onderdak aanwezig kan zijn op plaatsen die niet gecontroleerd werden. Bij werken, laat een eventueel aangetroffen onderdak controleren op aanwezigheid van asbest. | - |
