# Asbestinventarisatetest

Abeelstraat 26, 1761 Roosdaal

Attestnummer : 20260727-000277.000

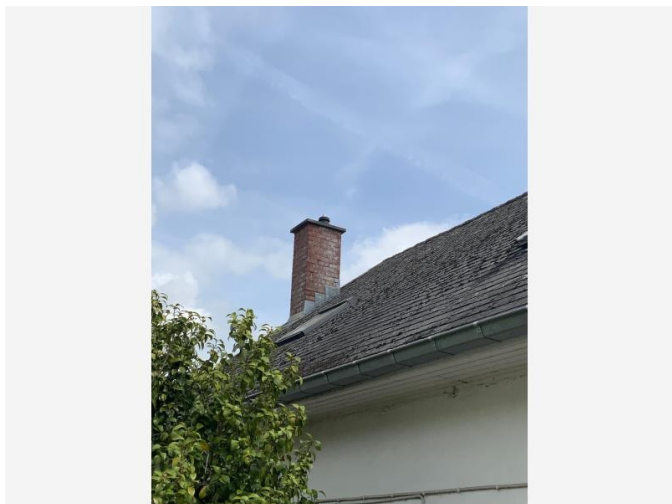
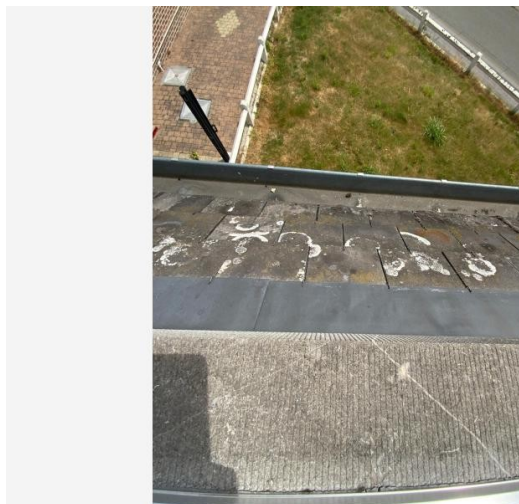
| Eindbeoordeling materiaalarisico | Laag materiaalarisico en/of verlaagde kans op vezelvrijgave |

| Gebondenheid | Categorie 1: hechtgebonden in oorsprong |
| Asbestsoort (vezeltype) | Alleen chrysotiel aanwezig |
| Asbestconcentratie | Laag (< 50%) |
| Toestand van het materiaal | Licht beschadigd, licht verweerd. Intacte calciumsilicaatplaat of materiaal met categorie 3-gebondenheid |

| Beschrijving | Dak bestaande uit leien |
| Asbestmateriaal | Dak- en gevelbekleding - Lei, shingle |
| Hoeveelheid (oppervlakte - aantal) | <ul style="list-style-type: none"><li>• 140,00 m<sup>2</sup> - 1 stuk</li></ul> |

Verwijderen

- Verwijder dit asbestmateriaal zo snel mogelijk. Volg de toestand goed op.
- Hemelwater dat afspoelt van asbestcement daken of gevels kan asbestdeeltjes bevatten. Gebruik het enkel voor gesloten circuits (bv. spoelen toiletten). Reinig na het vervangen van het dak of de gevel de dakgoten en regenwaterput of -ton om asbesthoudend sediment of slib te verwijderen

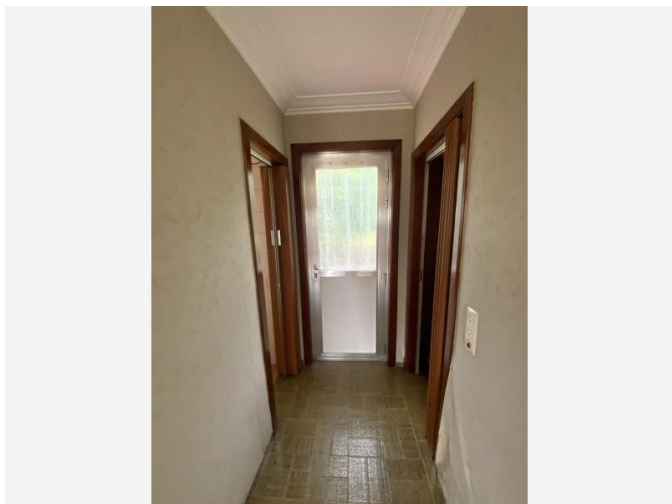
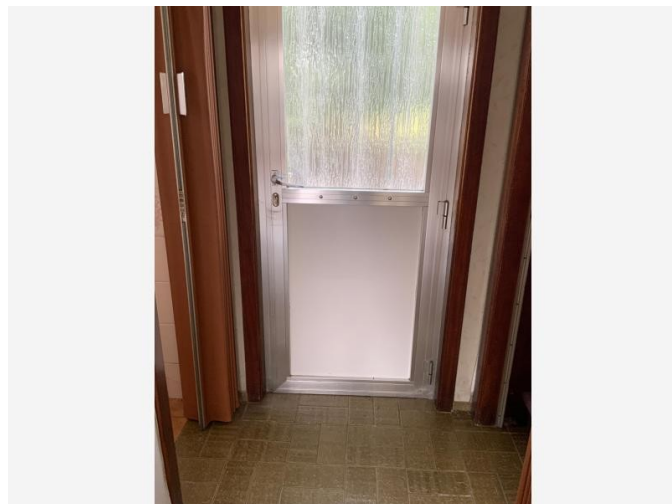
| Eindbeoordeling materiaalrisico | Zeer laag materiaalrisico en/of zeer lage kans op vezelvrijgave |

| Asbestsoort (vezeltype) | Crocidoliet aanwezig |
| Toestand van het materiaal | Onbeschadigd, niet verweerd |

| Beschrijving | Glasal deurpaneel |
| Asbestmateriaal | Plaat, paneel, tablet - Geëmailleerd, type Glasal |

Zorgvuldig beheren

- Zorg voor een veilig beheer. Vermijd het beschadigen van het asbestmateriaal. Controleer de toestand jaarlijks op wijzigingen.
- Voer bijkomende staalname(s) uit.

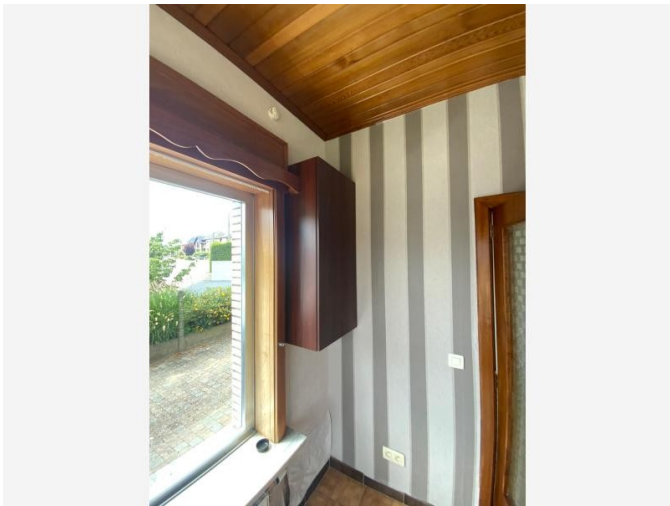
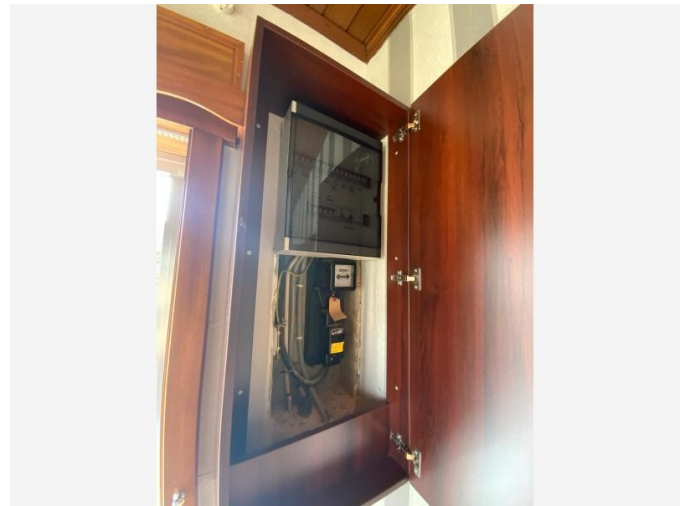
| Eindbeoordeling materiaalisico | Laag materiaalisico en/of verlaagde kans op vezelvrijgave |

| Asbestsoort (vezeltype) | Crocidoliet aanwezig |
| Toestand van het materiaal | Onbeschadigd, niet verweerd |

| Beschrijving | Bakeliet schakelkast |
| Asbestmateriaal | Plaat, paneel, tablet - Type Bakeliet |
| Opmerking | De hoeveelheid is een zo nauwkeurig mogelijke opmeting. Hieraan kunnen evenwel geen rechten worden ontleend. Monstername niet uitgevoerd wegens risico op beschadiging van een elektrisch component en mogelijke blootstelling aan spanning of storingen in de elektrische installatie. |

Zorgvuldig beheren

- Zorg voor een veilig beheer. Vermijd het beschadigen van het asbestmateriaal. Controleer de toestand jaarlijks op wijzigingen.
- Voer bijkomende staalname(s) uit.

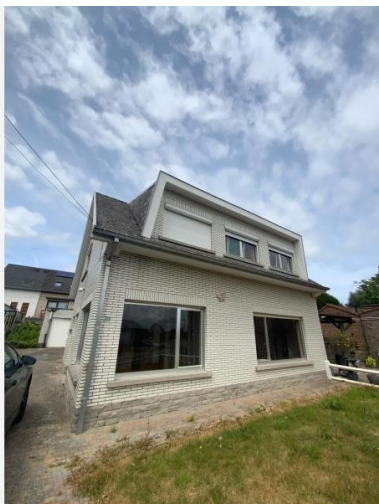
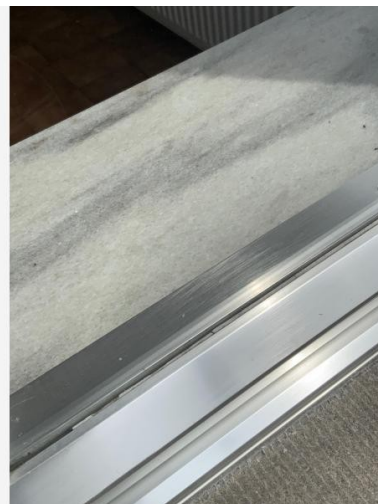
| Eindbeoordeling materiaalrisico | Zeer laag materiaalrisico en/of zeer lage kans op vezelvrijgave |

| Asbestsoort (vezeltype) | Alleen chrysotiel aanwezig |
| Toestand van het materiaal | Licht beschadigd, licht verweerd. Intacte calciumsilicaatplaat of materiaal met categorie 3-gebondenheid |

| # | Type | Referentie | Resultaat |
|---|---|---|---|
| 4.1 | Puntmonster | 23726-mas-abeel | Chrysotiel |

Zorgvuldig beheren

- Zorg voor een veilig beheer. Vermijd het beschadigen van het asbestmateriaal. Controleer de toestand jaarlijks op wijzigingen.

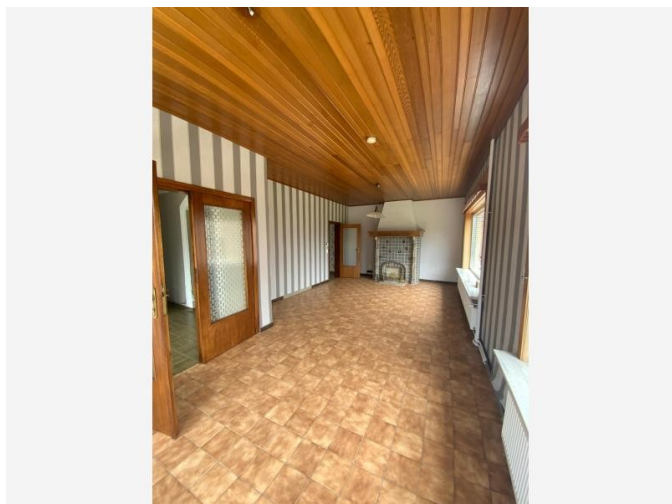
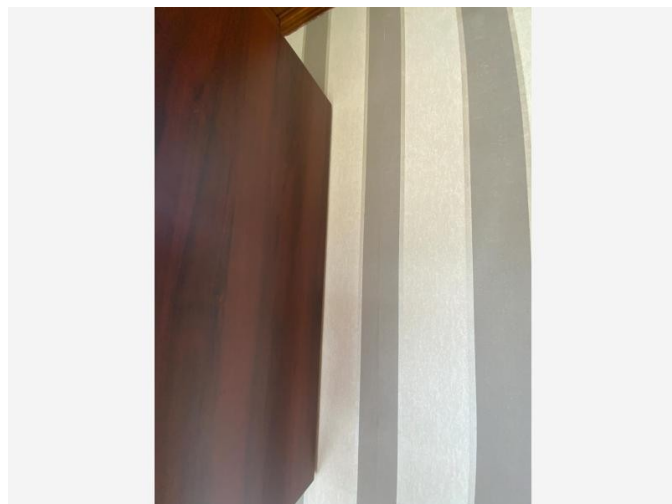
Geen asbest

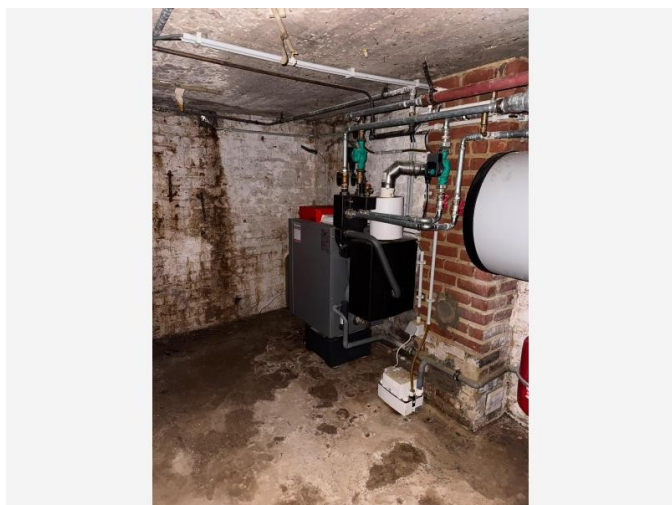
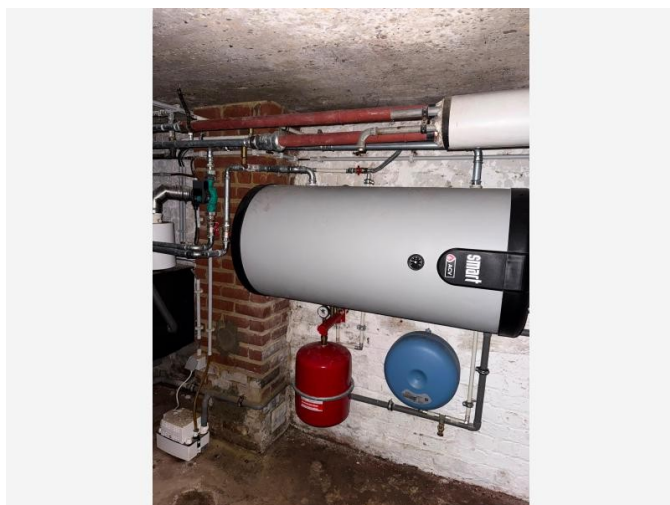
### Fiche 9: CV-ketel (niet verdacht)

| Beschrijving | Notitie | Terug te vinden op plannen |
|---|---|---|
| Fiche 9: CV-ketel (niet verdacht) | De CV-ketel (dichtingen, isolerend materiaal) is niet asbestverdacht. | - |
