# Asbestinventarisatetest

Rinkelstraat 8A, 1750 Lennik

Attestnummer : 20251031-000522.000

Uitgegeven op : 31.10.2025

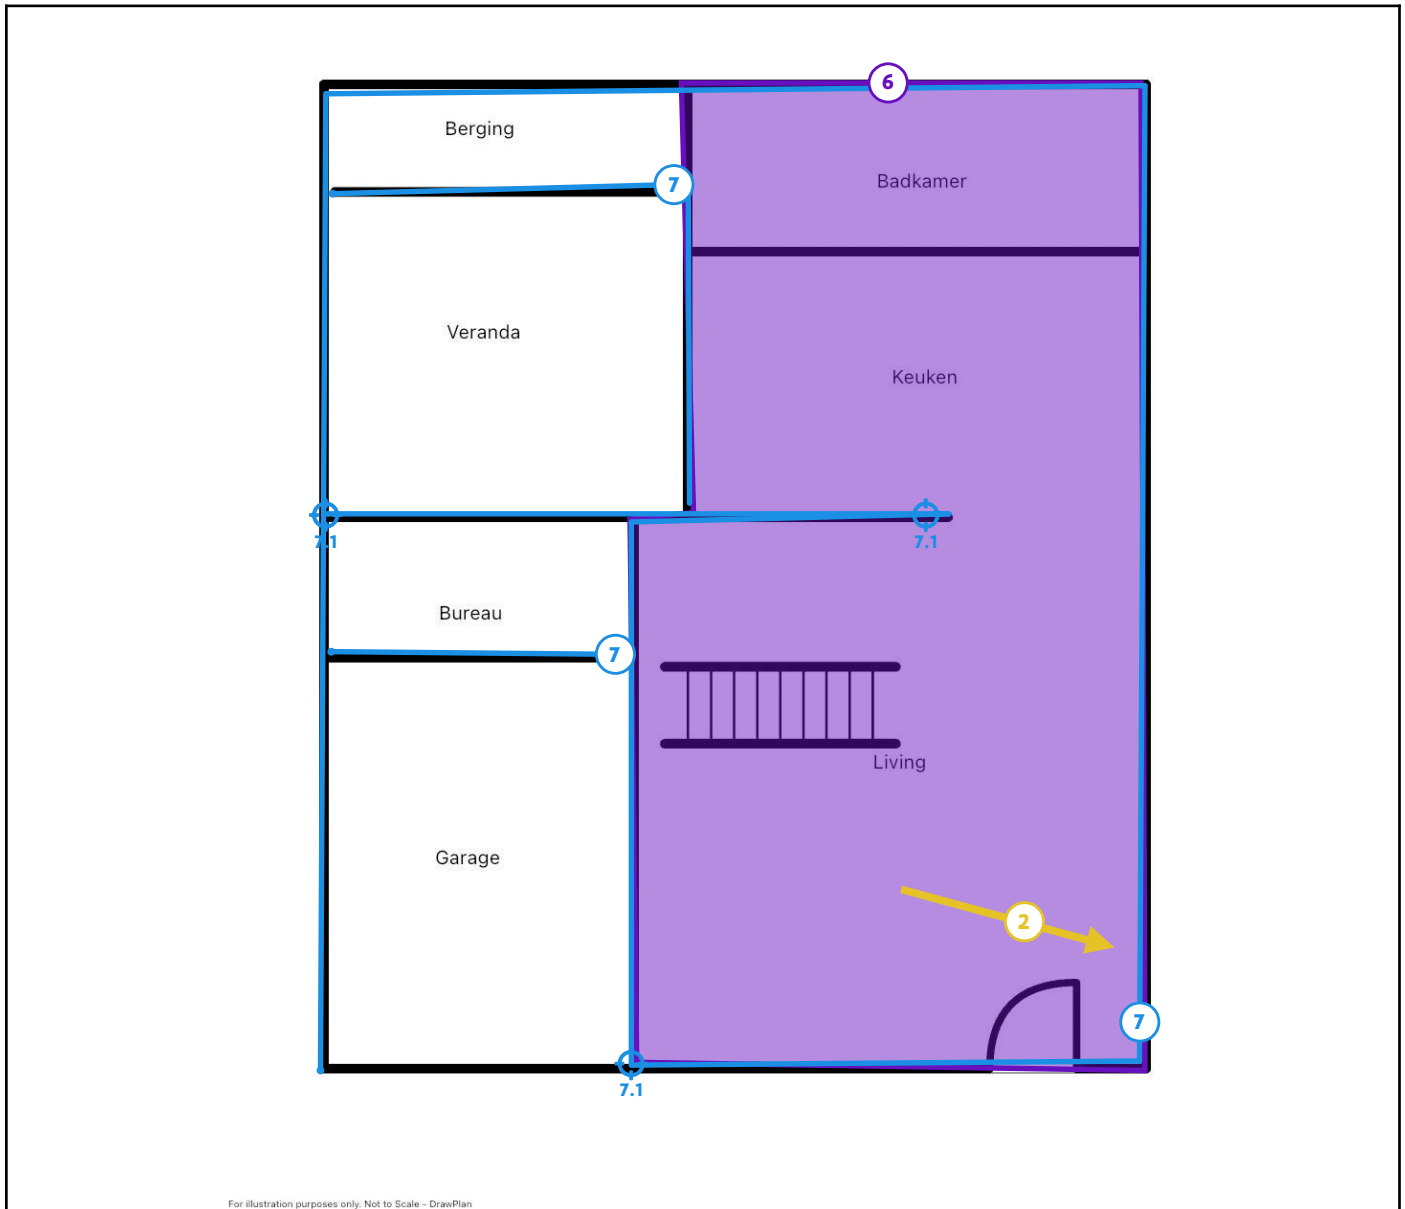
# Plan 1.1: Gelijkvloers

Beschrijving	Type	Actie
2. Bakeliet schakelkast	Asbestmateriaal	Zorgvuldig beheren
6. Plafonds bestaande uit voorzetpanelen	Advies	-
7. Pleisterwerk wanden	Geen asbest	-
7.1 Code: 271025-Plei-rink	Mengmonster	-

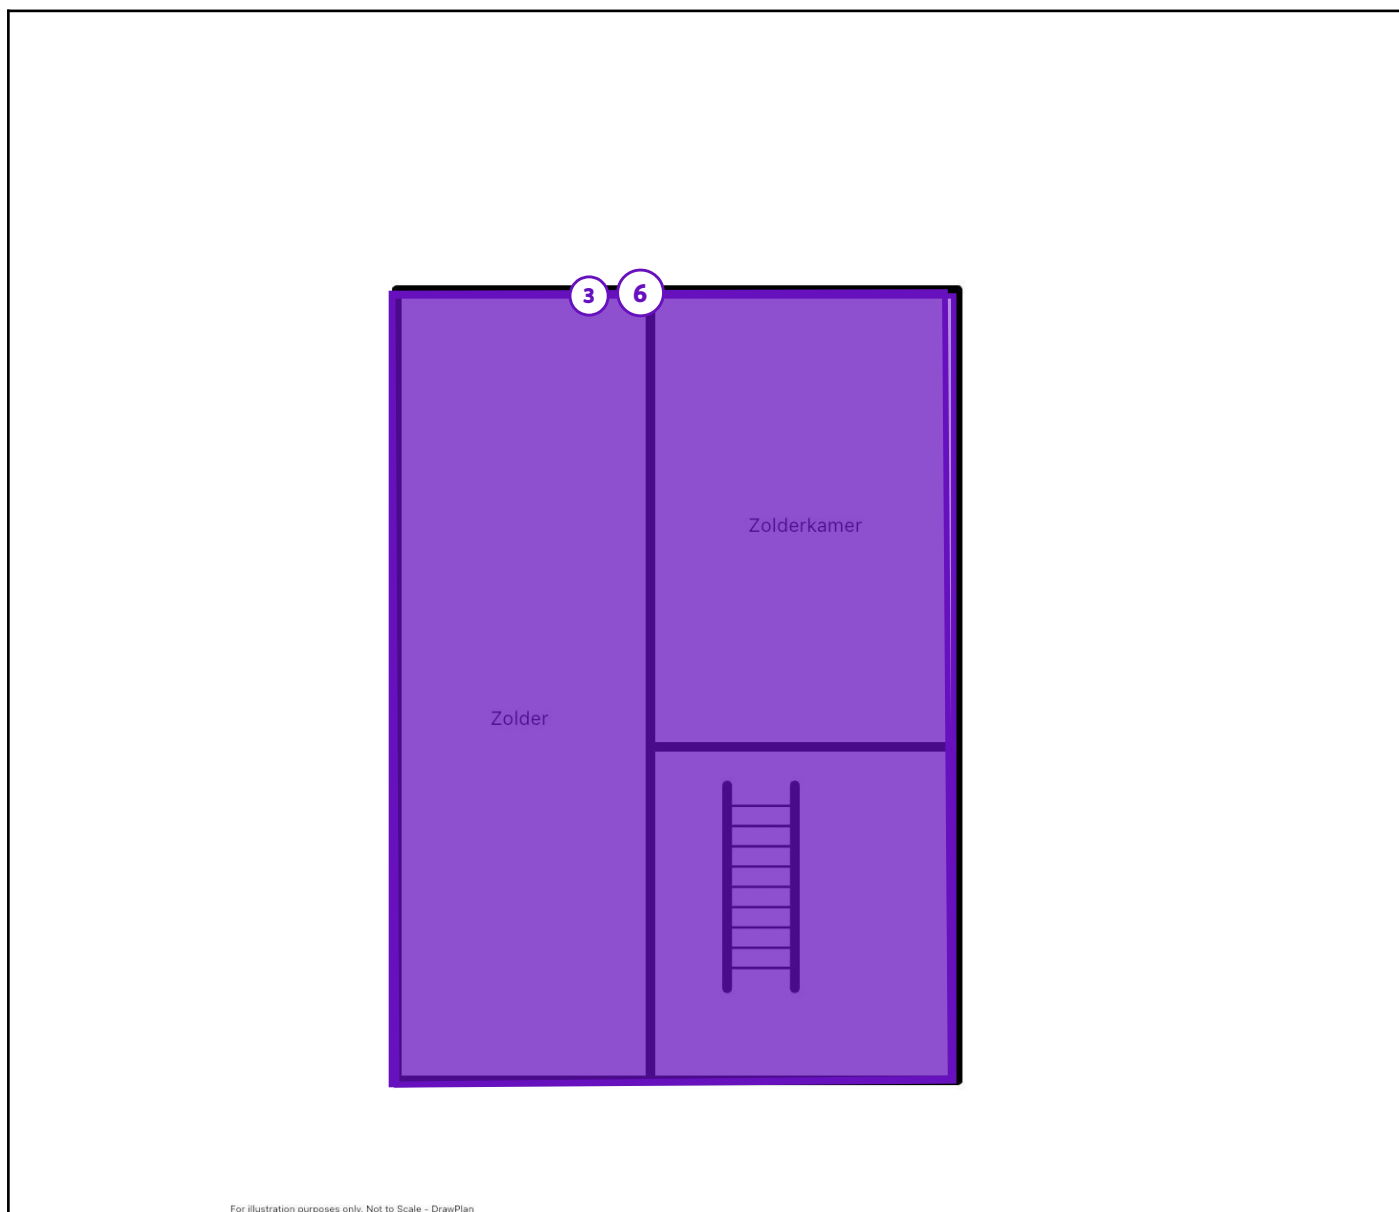
## Plan 1.3: Zolder

Beschrijving	Type	Actie
3. Onderdak	Beperking	-
6. Plafonds bestaande uit voorzetpanelen	Advies	-

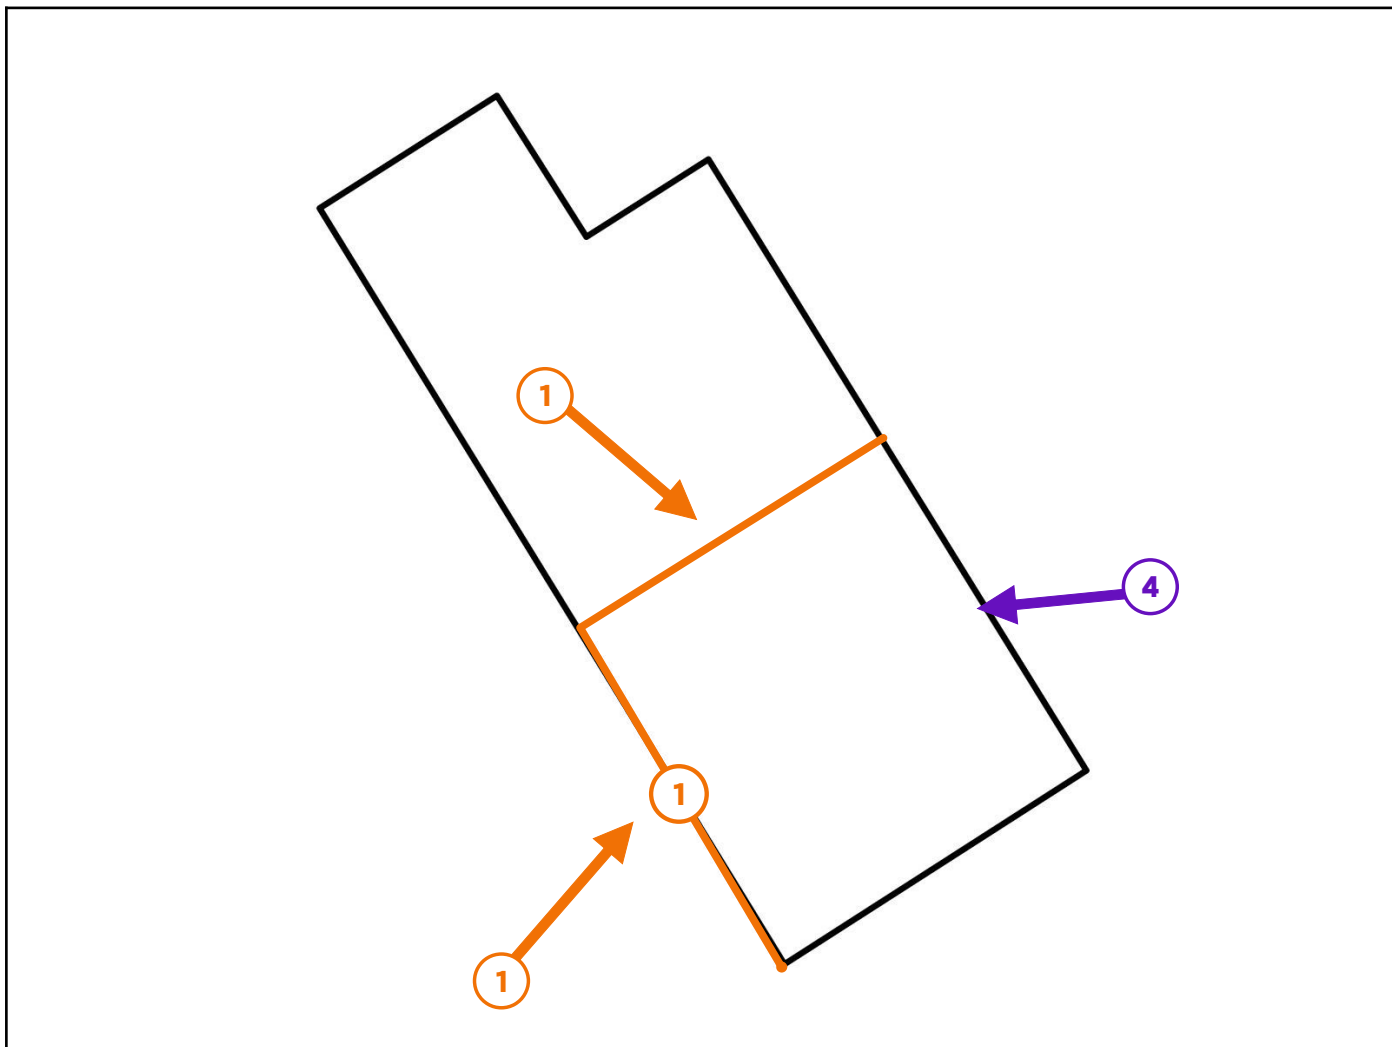
## Plan 1.4: Hoofdgebouw plan

Beschrijving	Type	Actie
1. Gevel met leien	Asbestmateriaal	<a href="#">Verwijderen</a>
4. Schouw	Beperking	-

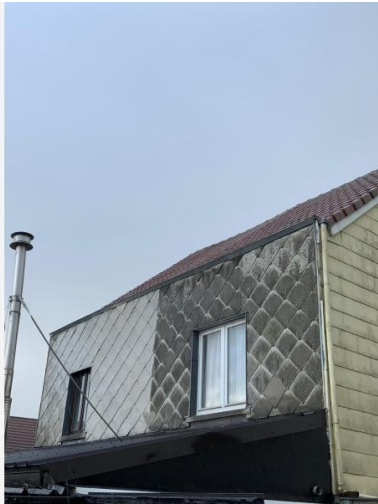
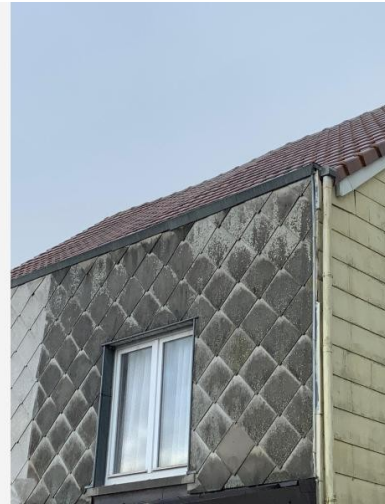
Eindbeoordeling materiaalrisico	Verhoogd materiaalrisico en/of verhoogde kans op vezelvrijgave
---------------------------------	----------------------------------------------------------------

Gebondenheid	Categorie 1: hechtgebonden in oorsprong
Asbestsoort (vezeltype)	Crocidoliet aanwezig
Asbestconcentratie	Laag (< 50%)
Afschermingsgraad van het gehele materiaal	Geheel of deels vrij aan de buitenlucht
Toestand van het materiaal	Matig beschadigd, matig verweerd

<b>Beschrijving</b>	Gevel met leien
<b>Omgeving</b>	Buiten
<b>Primaire drager</b>	Wand buitenschil
<b>Asbestmateriaal</b>	Dak- en gevelbekleding - Lei, shingle
<b>Bindmiddel van asbestmateriaal</b>	Cement
<b>Gebondenheid op basis van bindmiddel</b>	Hecht
<b>Hoeveelheid (oppervlakte - aantal)</b>	<ul style="list-style-type: none"><li>• 120,00 m<sup>2</sup> - 1 stuk</li></ul>
<b>Totale oppervlakte</b>	120,00 m <sup>2</sup>
<b>Eenvoudig bereikbaar</b>	Ja
<b>Bevestigingswijze</b>	<ul style="list-style-type: none"><li>• Genageld, geniet</li></ul>
<b>Identificatiemethode</b>	Vaststelling zonder monsternamen
<b>Destructieve handeling voor identificatie</b>	Nee
<b>Opmerking</b>	De hoeveelheid is een schatting en kan afwijken van de werkelijke toestand.

Het asbestmateriaal valt onder de mijlpaal van 2034.

Verwijderen

- Verwijder dit asbestmateriaal zo snel mogelijk. Volg de toestand goed op.
- Hemelwater dat afspoelt van asbestcement daken of gevels kan asbestdeeltjes bevatten. Gebruik het enkel voor gesloten circuits (bv. spoelen toiletten). Reinig na het vervangen van het dak of de gevel de dakgoten en regenwaterput of -ton om asbesthoudend sediment of slib te verwijderen

- Eenvoudige handelingen: mag via doe-het-zelf of door werknemer(s) met opleidingsattest eenvoudige handelingen  
Deze toepassing kan door een aannemer die over een opleidingsattest eenvoudige handelingen beschikt of door een particulier (doe-het-zelf), verwijderd worden indien er geen verhoogd risico op vrijgave van asbestvezels (max. concentratie 0,01 vezels/cm<sup>3</sup> - CODEX Art. VI.3-54) ontstaat en de toepassing voorafgaand wordt gefixeerd/bevochtigd; de individuele elementen zonder machinale werktuigen (boormachine, slijpschijf, hogedrukreiniger,...) en zonder breken of gooien een voor een losgemaakt worden; en ten slotte dubbel en luchtdicht verpakt weggevoerd worden naar een erkend afvalpunt (recyclagepark).

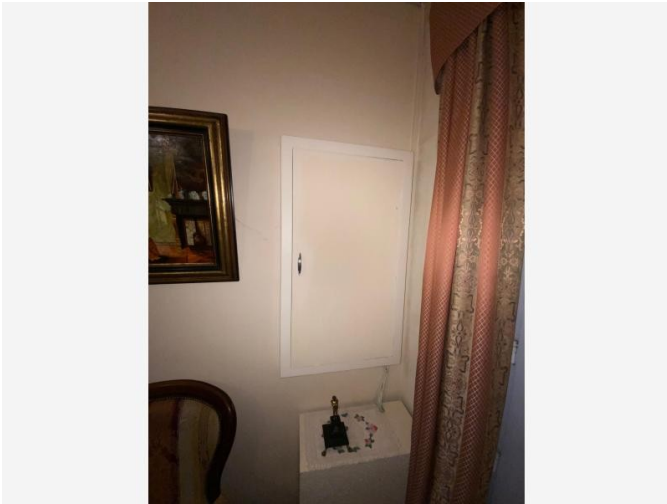
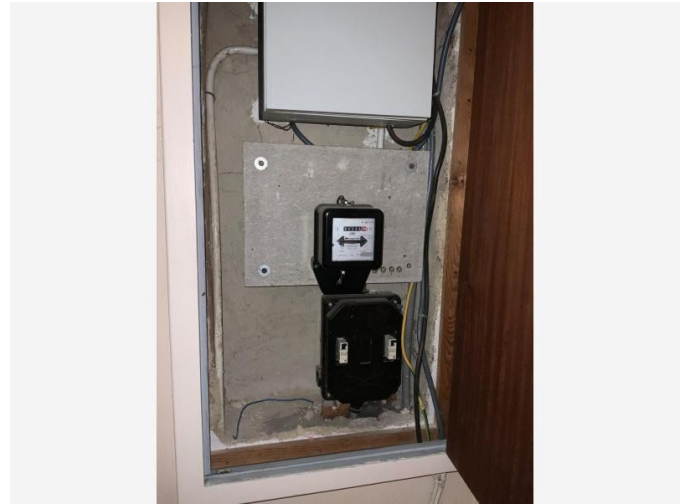
Laag materiaalrisico en/of verlaagde kans op vezelvrijgave

Gebondenheid	Categorie 1: hechtgebonden in oorsprong
Asbestsoort (vezeltype)	Crocidoliet aanwezig
Asbestconcentratie	Laag (< 50%)
Afschermingsgraad van het gehele materiaal	Geheel of deels (ook) vrij aan de binnenlucht
Toestand van het materiaal	Onbeschadigd, niet verweerd

Beschrijving	Bakeliet schakelkast
Omgeving	Binnen
Primaire drager	Communicatie en elektrische infrastructuur en uitrusting
Asbestmateriaal	Plaat, paneel, tablet - Type Bakeliet
Bindmiddel van asbestmateriaal	Kunststof of -hars
Gebondenheid op basis van bindmiddel	Hecht
Hoeveelheid (oppervlakte - dikte - aantal)	• 0,10 m <sup>2</sup> - 1,00 cm - 1 stuk
Totaal volume	0,001 m <sup>3</sup>
Eenvoudig bereikbaar	Ja
Bevestigingswijze	• Geschroefd
Identificatiemethode	Vaststelling zonder monstername
Destructieve handeling voor identificatie	Nee
Opmerking	De hoeveelheid is een schatting.

Het asbestmateriaal valt onder de mijlpaal van 2040.

Zorgvuldig beheren

- Zorg voor een veilig beheer. Vermijd het beschadigen van het asbestmateriaal. Controleer de toestand jaarlijks op wijzigingen.
- Voer bijkomende staalname(s) uit.

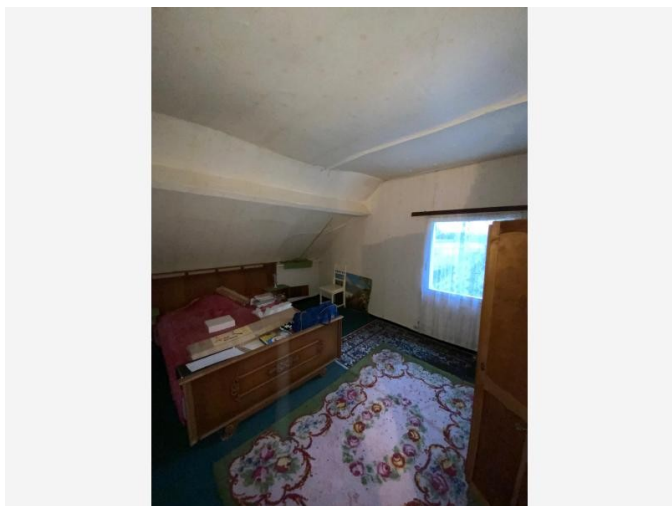
**Reden:** Er is geen volledige risicobeoordeling mogelijk

**Uitleg van de asbestdeskundige:** Het onderdak zit volledig weggewerkt.

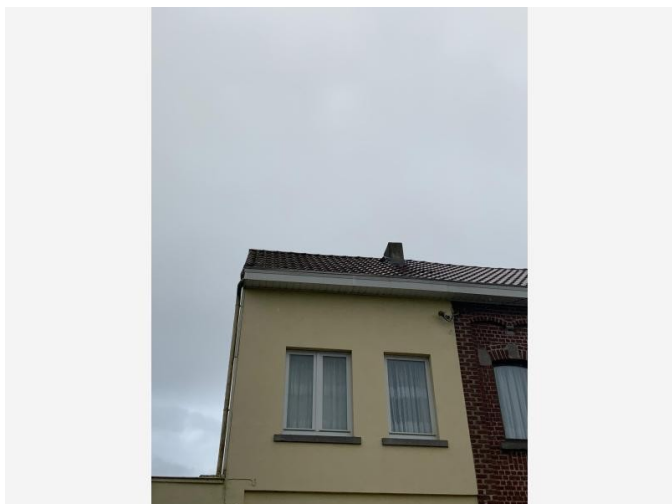
**Reden:** Het te onderzoeken materiaal situeert zich hoger dan 3,50 m te rekenen vanaf een veilige ondergrond

**Uitleg van de asbestdeskundige:** De schouw bevat binnenin mogelijk een asbestcement rookgaskanaal. Laat dit onderzoeken bij eventuele werken.

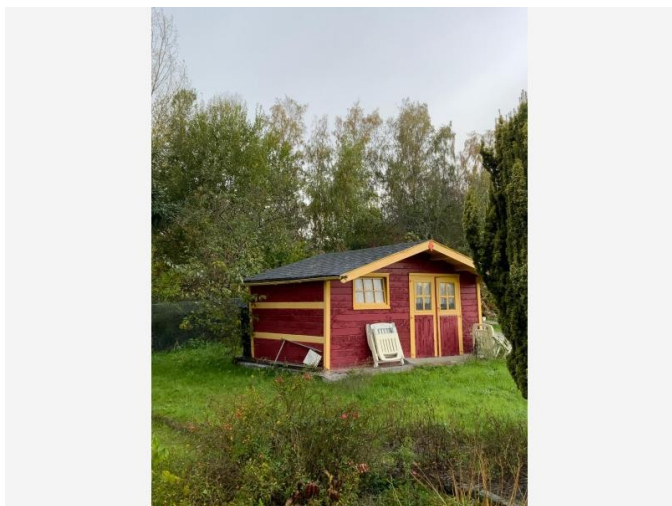
Geen waarneembare asbestverdachte materialen aangetroffen.

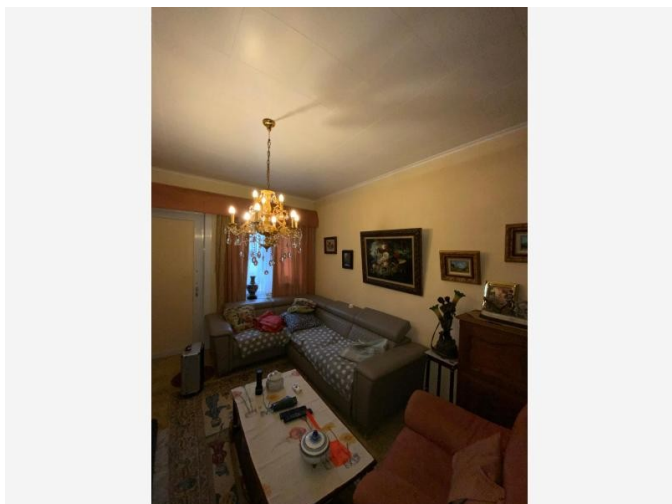
De plafonds werden afgewerkt met niet-asbestverdachte voorzetpanelen die inspectie van de bedekte structuur (opbouw, pleisterwerk) verhinderen.

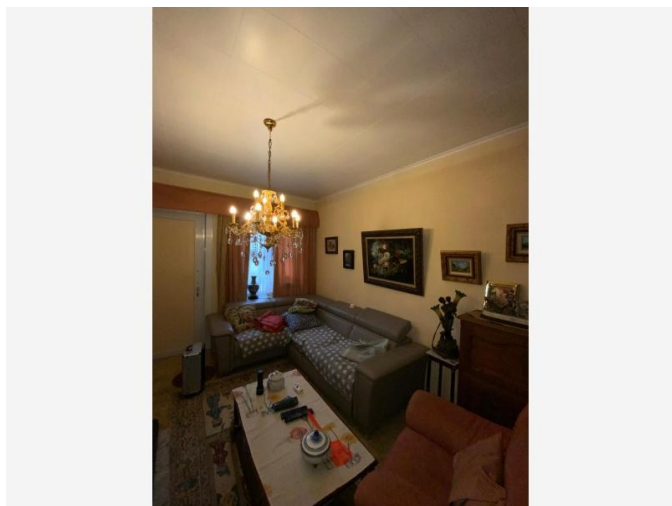
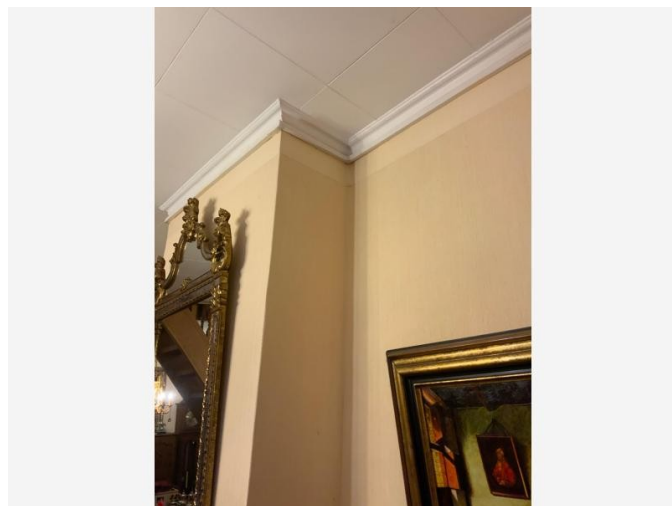
Geen asbest

#	Type	Referentie	Resultaat
7.1	Mengmonster	271025-Plei-rink	Geen asbest

Beschrijving	Pleisterwerk wanden
Omgeving	Binnen
Primaire drager	Binnenwand
Bindmiddel van materiaal	Gips - kalk
Gebondenheid op basis van bindmiddel	Niet-hechtgebonden
Hoeveelheid (oppervlakte - dikte - aantal)	• 300,00 m <sup>2</sup> - 1,00 cm - 1 stuk
Totaal volume	3,00 m <sup>3</sup>
Identificatiemethode	Vaststelling met monstername
Destructieve handeling voor identificatie	Nee
Opmerking	De hoeveelheid is een schatting en kan afwijken van de werkelijke toestand. Waar mogelijk, wordt staalname uitgevoerd conform het inspectieprotocol: in een droge ruimte zoals een slaapkamer, in een natte ruimte zoals een keuken of badkamer, in een traphal en in een stookruimte.
