# Asbestinventarisatetest

Halsesteenweg 113, 9402 Ninove

Attestnummer : 20250903-000342.000

**Niet-asbestveilig**

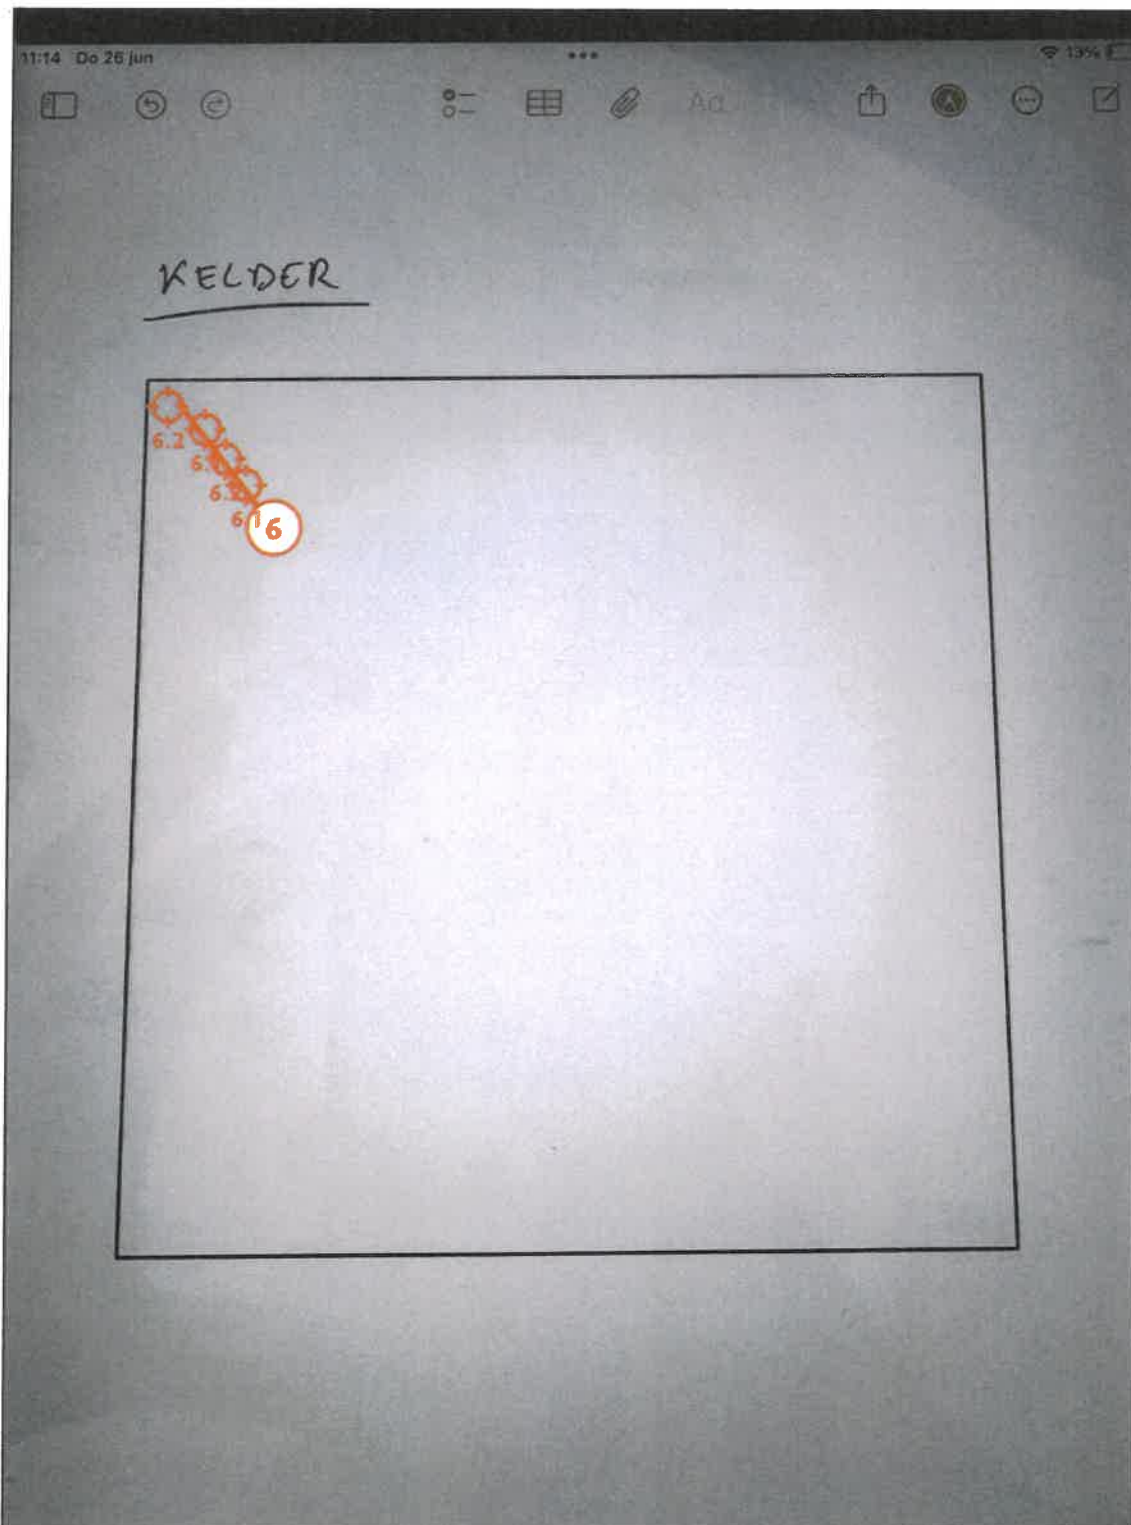
# Plan 1.3: Plan kelder

6. Thermische isolatie bochten en rechte stukken Asbestmateriaal

Verwijderen

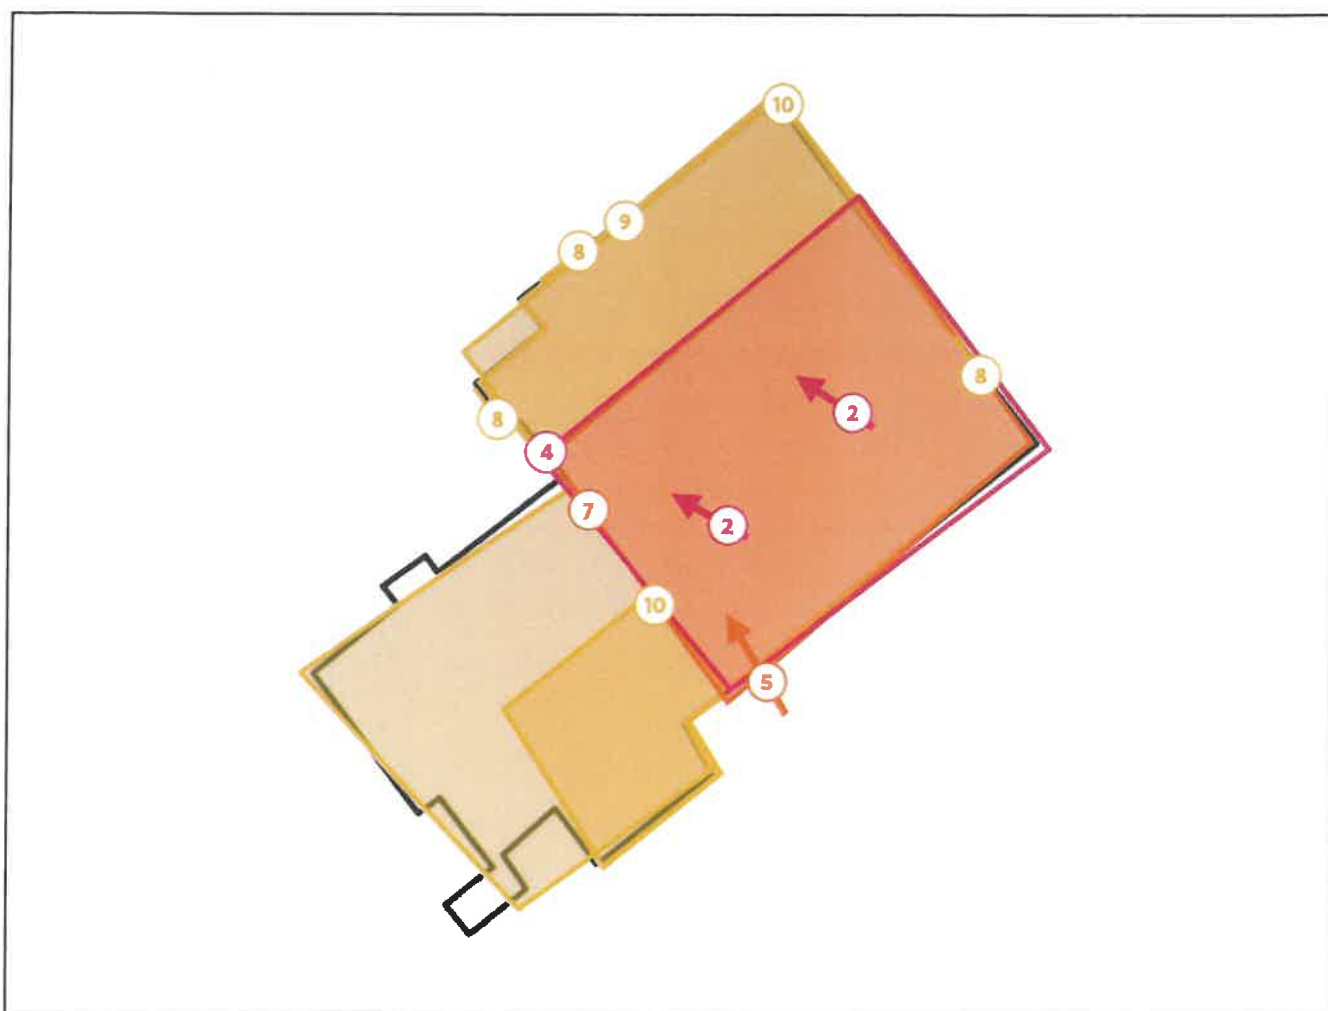
## Plan 2.1: Atelier en loods plan

Beschrijving	Type	Actie
2. Schouwbuis met kap	Asbestmateriaal	Dringend verwijderen
4. Dakgoten en afvoerbuizen atelier	Asbestmateriaal	Dringend verwijderen
5. Kap op grote buis atelier	Asbestmateriaal	Verwijderen
7. Golfplaten dak atelier	Asbestmateriaal	Verwijderen
8. Glasal paneel in buitendeuren	Asbestmateriaal	Zorgvuldig beheren
9. Bakelieten toepassingen elektriciteit	Asbestmateriaal	Zorgvuldig beheren

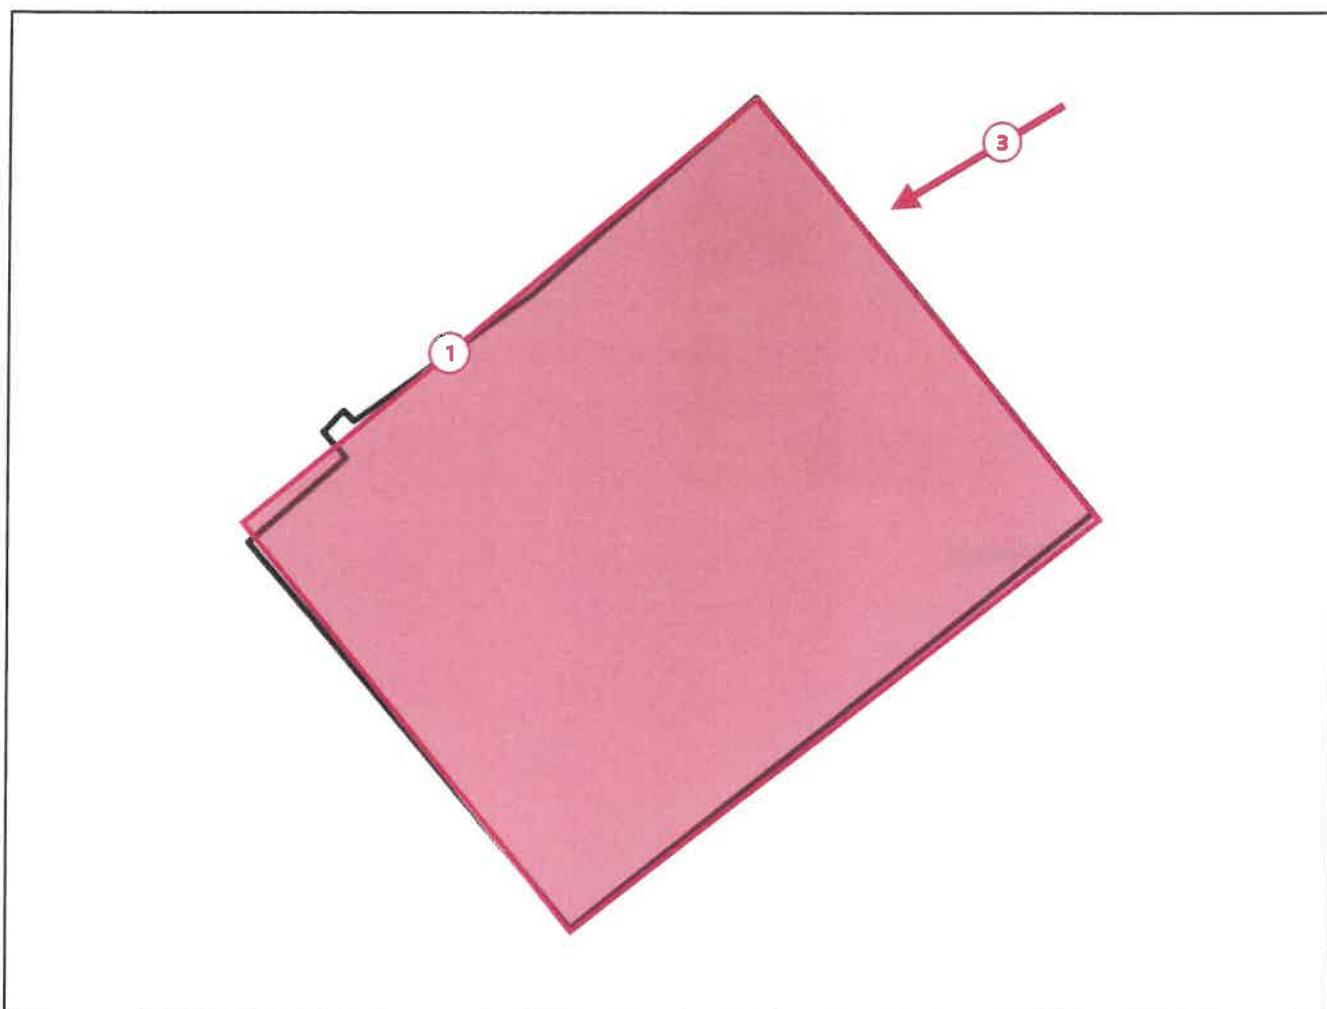
## Plan 3.1: Stalling plan

Beschrijving	Type	Actie
1. Golfplaten dak stal	Asbestmateriaal	Dringend verwijderen
3. Stuk golfplaat	Asbestmateriaal	Dringend verwijderen

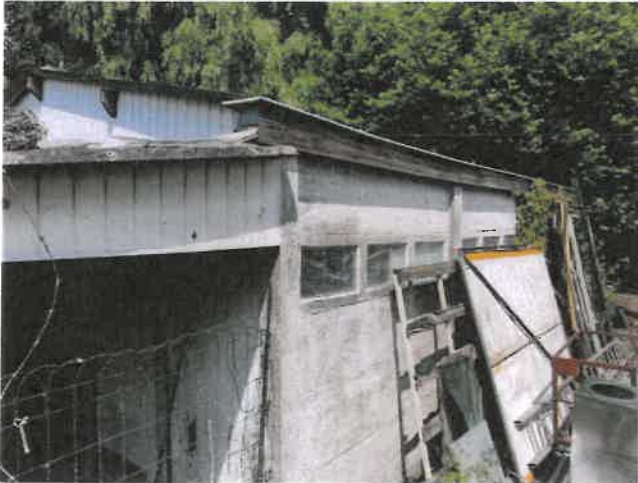
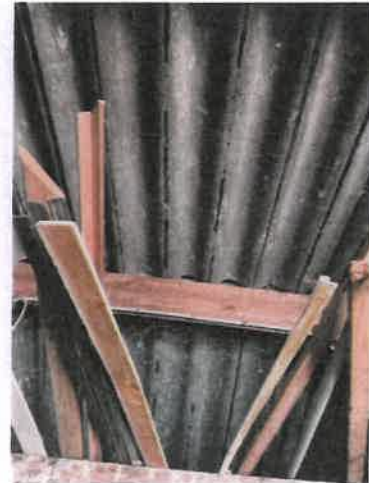
Hoog materiaalrisico en/of hoge kans op vezelvrijgave

Crocidoliet aanwezig

Laag (< 50%)

Matig beschadigd, matig verweerd

Beschrijving	Golfplaten dak stal
Omgeving	Grenst aan binnen- en buitenlucht
Primaire drager	Schuin dak
Asbestmateriaal	Dak- en gevelbekleding - Golfplaat
Bindmiddel van asbestmateriaal	Cement
Gebondenheid op basis van bindmiddel	Hecht
Hoeveelheid (oppervlakte - aantal)	<ul style="list-style-type: none"><li>• 40,00 m<sup>2</sup> - 1 stuk</li></ul>
Totale oppervlakte	40,00 m <sup>2</sup>
Eenvoudig bereikbaar	Ja
Bevestigingswijze	<ul style="list-style-type: none"><li>• Geschroefd</li></ul>
Identificatiemethode	Vaststelling zonder monsternamen
Destructieve handeling voor identificatie	Nee
Opmerking	Geschatte hoeveelheid.

**Dringend verwijderen**

- Sluit de ruimte luchtdicht af en vermijd het betreden van de ruimte.
- Verwijder dit asbestmateriaal zo snel mogelijk. Volg de toestand goed op.

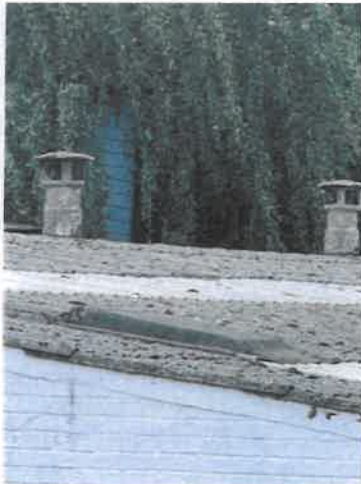
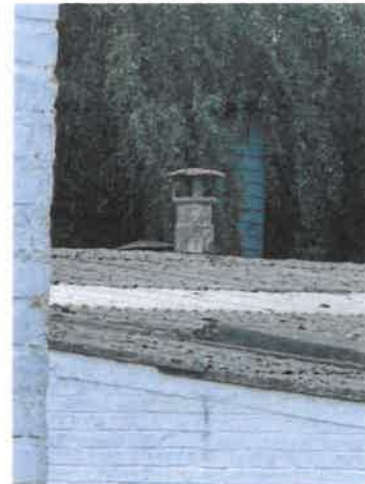
## Fiche 2: Schouwbuis met kap

Eindbeoordeling materiaalrisico	Hoog materiaalrisico en/of hoge kans op vezelvrijgave
---------------------------------	---

Gebondenheid	Categorie 1: hechtgebonden in oorsprong
Asbestsoort (vezeltype)	Crocidoliet aanwezig
Asbestconcentratie	Laag (< 50%)
Afschermingsgraad van het gehele materiaal	Geheel of deels (ook) vrij aan binnenluchtstromen
Toestand van het materiaal	Matig beschadigd, matig verweerd

Beschrijving	Schouwbus met kap
Omgeving	Grenst aan binnen- en buitenlucht
Primaire drager	HVAC infrastructuur en uitrusting
Asbestmateriaal	Buis, koker, leiding, pijp, doorvoer
Bindmiddel van asbestmateriaal	Cement
Gebondenheid op basis van bindmiddel	Hecht
Hoeveelheid (lengte - omtrek - dikte - aantal)	<ul style="list-style-type: none"><li>• 1,00 m - 80,00 cm - 1,00 cm - 2 stuks</li></ul>
Totaal volume	0,016 m <sup>3</sup>
Eenvoudig bereikbaar	Ja
Bevestigingswijze	<ul style="list-style-type: none"><li>• Verlijmd, ingegoten, versmeerd</li></ul>
Identificatiemethode	Vaststelling zonder monstername
Destructieve handeling voor identificatie	Nee
Opmerking	Zichtbare lengte.

**Dringend verwijderen**

- Scherm in afwachting van verwijdering het asbestmateriaal af van luchtstromingen en verstoring: bijvoorbeeld door het te verpakken, te fixeren, af te dekken, signalisatie - afbakening aan te brengen, ...
- Verwijder dit asbestmateriaal zo snel mogelijk. Volg de toestand goed op.

- Eenvoudige handelingen: enkel door erkend asbestverwijderaar  
Verwijderingsvoorschriften volgens Codex over het welzijn op het werk Art. VI.3-54.

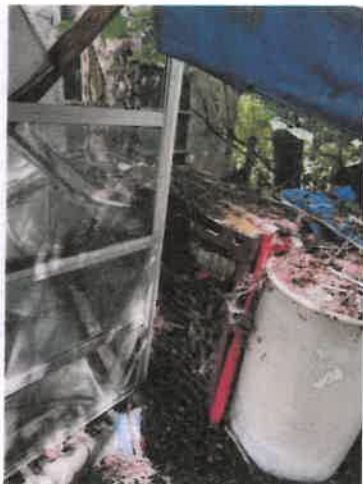
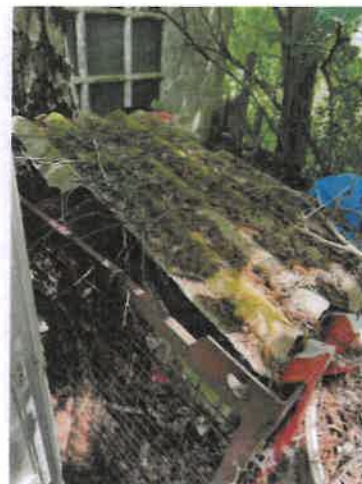
## Fiche 3: Stuk golfplaat

Beschrijving	Stuk golfplaat
Type afvalstof	Betreft stock-voorraad of gedemonteerde asbestmaterialen
Aanwezige resten	Deel van een golfplaat.
Omgeving	Buiten
Primaire drager	Bodem
Asbestmaterialen	• Dak- en gevelbekleding - Golfplaat
Bindmiddel van asbestmateriaal	Cement
Gebondenheid op basis van bindmiddel	Hecht
Hoeveelheid (gewicht - aantal)	• 10,00 kg - 1 stuk
Totaal gewicht	10,00 kg
Eenvoudig bereikbaar	Ja
Identificatiemethode	Vaststelling zonder monstername

**Dringend verwijderen**

- Verwijder het asbestafval.

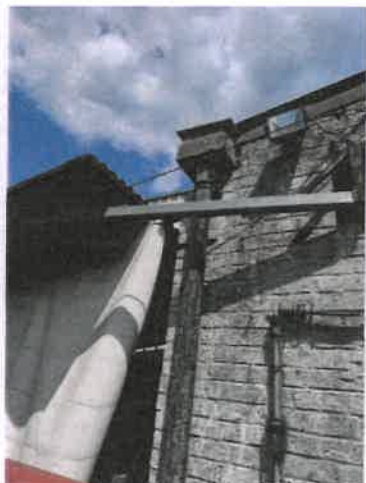
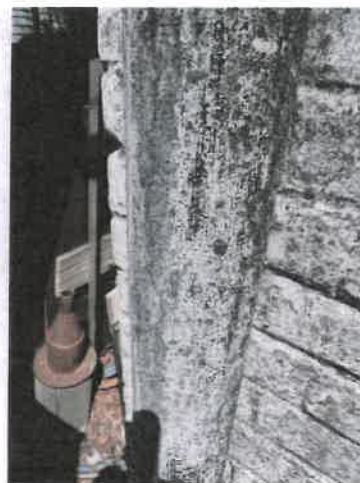
Hoog materiaalrisico en/of hoge kans op vezelvrijgave

Crocidoliet aanwezig

Matig beschadigd, matig verweerd

<b>Beschrijving</b>	Dakgoten en afvoerbuizen atelier
<b>Omgeving</b>	Grenst aan binnen- en buitenlucht
<b>Primaire drager</b>	Infrastructuur hemelwater (opvang en afvoer)
<b>Asbestmateriaal</b>	Buis, koker, leiding, pijp, doorvoer
<b>Bindmiddel van asbestmateriaal</b>	Cement
<b>Gebondenheid op basis van bindmiddel</b>	Hecht
<b>Hoeveelheid (lengte - omtrek - dikte - aantal)</b>	<ul style="list-style-type: none"><li>• 150,00 m - 30,00 cm - 0,80 cm - 1 stuk</li></ul>
<b>Totaal volume</b>	0,36 m <sup>3</sup>
<b>Eenvoudig bereikbaar</b>	Ja
<b>Bvestigingswijze</b>	<ul style="list-style-type: none"><li>• Verlijmd, ingegoten, versmeerd</li></ul>
<b>Identificatiemethode</b>	Vaststelling zonder monsternamen
<b>Destructieve handeling voor identificatie</b>	Nee
<b>Opmerking</b>	Een deel van de afvoerbuizen loopt ook binnen in het atelier. Geschatte hoeveelheid.

**Dringend verwijderen**

- Scherm in afwachting van verwijdering het asbestmateriaal af van luchtstromingen en verstoring: bijvoorbeeld door het te verpakken, te fixeren, af te dekken, signalisatie - afbakening aan te brengen, ...
- Verwijder dit asbestmateriaal zo snel mogelijk. Volg de toestand goed op.
- Hemelwater dat afspoelt van asbestcement daken of gevels kan asbestdeeltjes bevatten. Gebruik het enkel voor gesloten circuits (bv. spoelen toiletten). Reinig na het vervangen van het dak of de gevel de dakgoten en regenwaterput of -ton om asbesthoudend sediment of slib te verwijderen

- Eenvoudige handelingen: enkel door erkend asbestverwijderaar  
Verwijderingsvoorschriften volgens Codex over het welzijn op het werk Art. VI.3-54.

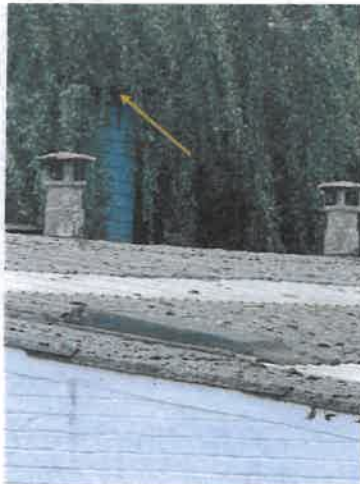
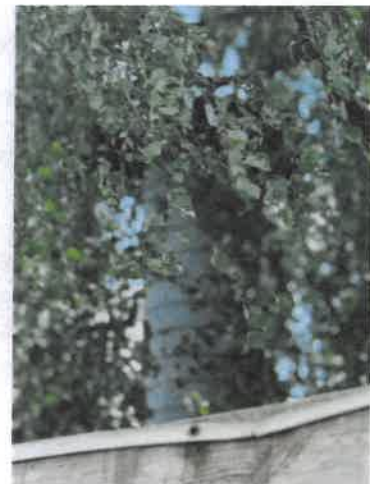
## Fiche 5: Kap op grote buis atelier

Verhoogd materiaalrisico en/of verhoogde kans op vezelvrijgave

Gebondenheid	Categorie 1: hechtgebonden in oorsprong
Asbestsoort (vezeltype)	Crocidoliet aanwezig
Asbestconcentratie	Laag (< 50%)
Afschermingsgraad van het gehele materiaal	Geheel of deels vrij aan de buitenlucht
Toestand van het materiaal	Matig beschadigd, matig verweerd

Beschrijving	Kap op grote buis atelier
Omgeving	Buiten
Primaire drager	HVAC infrastructuur en uitrusting
Asbestmateriaal	Schouwhoed, ventilatiekap (anti-windval)
Bindmiddel van asbestmateriaal	Cement
Gebondenheid op basis van bindmiddel	Hecht
Hoeveelheid (gewicht - aantal)	<ul style="list-style-type: none"><li>• 5,00 kg - 1 stuk</li></ul>
Totaal gewicht	5,00 kg
Eenvoudig bereikbaar	Ja
Bevestigingswijze	<ul style="list-style-type: none"><li>• Geklemd</li></ul>
Identificatiemethode	Vaststelling zonder monstername
Destructieve handeling voor identificatie	Nee
Opmerking	Geschatte hoeveelheid.

**Verwijderen**

- Verwijder dit asbestmateriaal zo snel mogelijk. Volg de toestand goed op.

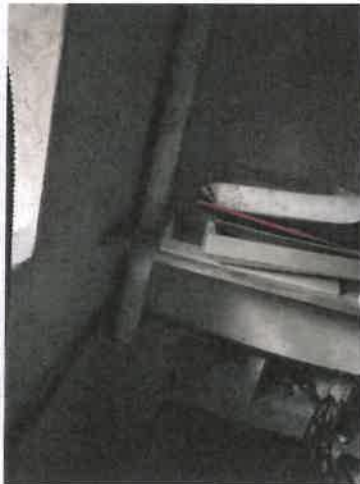
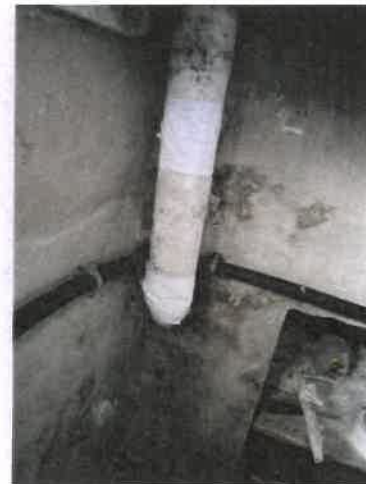
## Fiche 6: Thermische isolatie bochten en rechte stukken

Eindbeoordeling materiaalrisico	Verhoogd materiaalrisico en/of verhoogde kans op vezelvrijgave
---------------------------------	--

Gebondenheid	Categorie 2: niet-hechtgebonden met matrix
Asbestsoort (vezeltype)	Amfibool aanwezig, uitgezonderd crocidoliet
Asbestconcentratie	Hoog ( $\geq 50\%$ )
Afschermingsgraad van het gehele materiaal	Geheel of deels (ook) vrij aan de binnenlucht
Toestand van het materiaal	Licht beschadigd, licht verweerd. Intact calciumsilicaatmateriaal of categorie III 'gebondenheid'

#	Type	Referentie	Resultaat
6.1	Mengmonster	6321	Chrysotiel, Amosiet
6.2	Mengmonster	6322	Chrysotiel, Amosiet

Beschrijving	Thermische isolatie bochten en rechte stukken
Omgeving	Binnen
Primaire drager	HVAC infrastructuur en uitrusting
Asbestmateriaal	In-situ afwerkingslagen - Thermische isolatie
Bindmiddel van asbestmateriaal	Gips - kalk
Gebondenheid op basis van bindmiddel	Niet-hechtgebonden
Hoeveelheid (lengte - omtrek - dikte - aantal)	<ul style="list-style-type: none"><li>• 6,00 m - 40,00 cm - 2,00 cm - 1 stuk</li></ul>
Totaal volume	0,048 m <sup>3</sup>
Eenvoudig bereikbaar	Ja
Bevestigingswijze	<ul style="list-style-type: none"><li>• Verlijmd, ingegoten, versmeerd</li></ul>
Identificatiemethode	Vaststelling met monsternamen
Destructieve handeling voor identificatie	Nee
Opmerking	Geschatte hoeveelheid.

Verwijderen

- Verwijder dit asbestmateriaal zo snel mogelijk. Volg de toestand goed op.

- Hermetische zone (erkend asbestverwijderaar)  
Verwijderingsvoorschriften volgens Codex over het welzijn op het werk Art. VI.3-61.

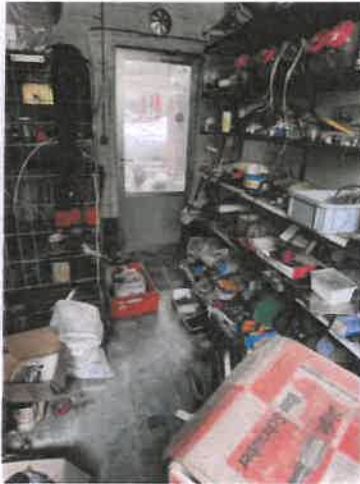
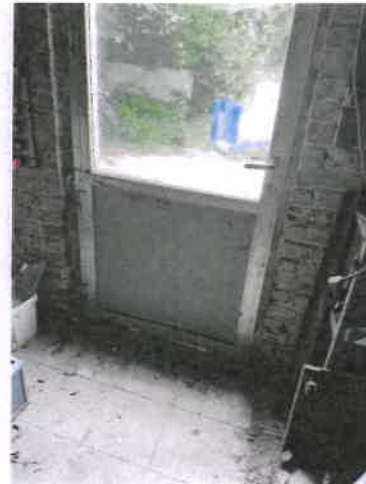
## Fiche 8: Glasal paneel in buitendeuren

<b>Beschrijving</b>	Glasal paneel in buitendeuren
<b>Omgeving</b>	Grenst aan binnen- en buitenlucht
<b>Primaire drager</b>	Wandopening verticaal (raam, deur, ...)
<b>Asbestmateriaal</b>	Plaat, paneel, tablet - Geëmailleerd, type Glasal
<b>Bindmiddel van asbestmateriaal</b>	Cement
<b>Gebondenheid op basis van bindmiddel</b>	Hecht
<b>Hoeveelheid (oppervlakte - dikte - aantal)</b>	• 0,50 m <sup>2</sup> - 0,40 cm - 3 stuks
<b>Totaal volume</b>	0,006 m <sup>3</sup>
<b>Eenvoudig bereikbaar</b>	Ja
<b>Bevestigingswijze</b>	• Geklemd
<b>Identificatiemethode</b>	Vaststelling zonder monstername
<b>Destructieve handeling voor identificatie</b>	Nee

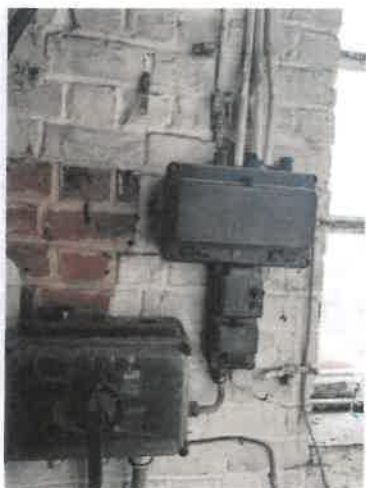
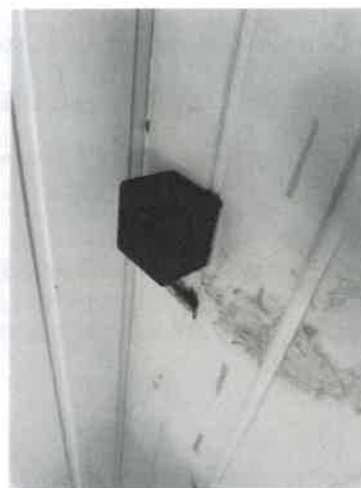
Beschrijving	Bakelieten toepassingen elektriciteit
Omgeving	Binnen
Primaire drager	Communicatie en elektrische infrastructuur en uitrusting
Asbestmateriaal	Plaat, paneel, tablet - Type Bakeliet
Bindmiddel van asbestmateriaal	Kunststof of -hars
Gebondenheid op basis van bindmiddel	Hecht
Hoeveelheid (oppervlakte - dikte - aantal)	• 0,50 m <sup>2</sup> - 0,20 cm - 1 stuk
Totaal volume	0,001 m <sup>3</sup>
Eenvoudig bereikbaar	Ja
Bevestigingswijze	• Geschroefd
Identificatiemethode	Vaststelling zonder monstername
Destructieve handeling voor identificatie	Nee
Opmerking	Geschatte hoeveelheid. Het betreft schakelaars en omkastingen van de elektrische infrastructuur in het atelier.

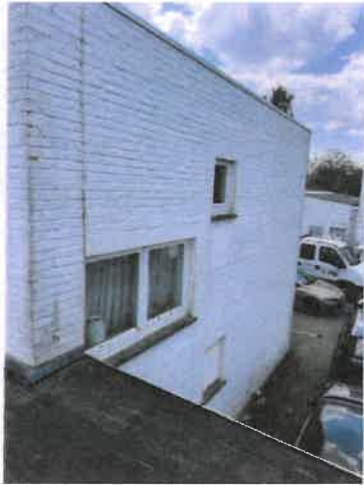
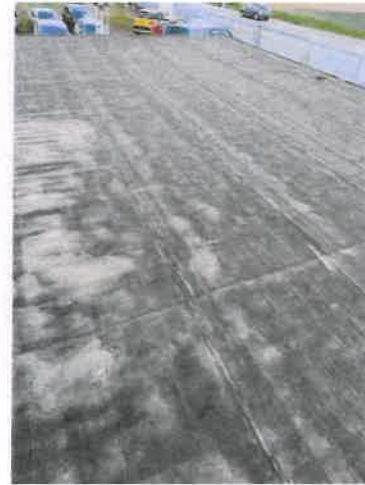
Beschrijving	Roofing plat dak
Omgeving	Buiten
Primaire drager	Plat dak
Asbestmateriaal	Dak- en gevelbekleding - Roofing
Bindmiddel van asbestmateriaal	Bitumen (roofing, teer, asfalt)
Gebondenheid op basis van bindmiddel	Hecht
Hoeveelheid (oppervlakte - aantal)	<ul style="list-style-type: none"><li>• 200,00 m<sup>2</sup> - 1 stuk</li></ul>
Totale oppervlakte	200,00 m <sup>2</sup>
Eenvoudig bereikbaar	Ja
Bevestigingswijze	<ul style="list-style-type: none"><li>• Verlijmd, ingegoten, versmeerd</li></ul>
Identificatiemethode	Vaststelling zonder monstername  Motivatie: Groot risico op structurele gevolgschade (lekschade, werking installatie,...)
Destructieve handeling voor identificatie	Nee
Opmerking	Geschatte hoeveelheid.  Staalname was niet mogelijk van de (verschillende lagen) roofing zonder het risico op het veroorzaken van lekschade. Laat voor aanvang van werken en / of renovaties een staalname uitvoeren in het kader van een destructief onderzoek om de aanwezigheid van asbest in de dakbedekking uit te sluiten.

Staalname was niet mogelijk van de (verschillende lagen) roofing zonder het risico op het veroorzaken van lekschade. Laat voor aanvang van werken en / of renovaties een staalname uitvoeren in het kader van een destructief onderzoek om de aanwezigheid van asbest in de dakbedekking uit te sluiten.
