Asbestinventarisatetest

Ninoofsesteenweg 345, 1750 Lennik

Attestnummer : 20260415-000228.000

Zone 1: Hoofdgebouw

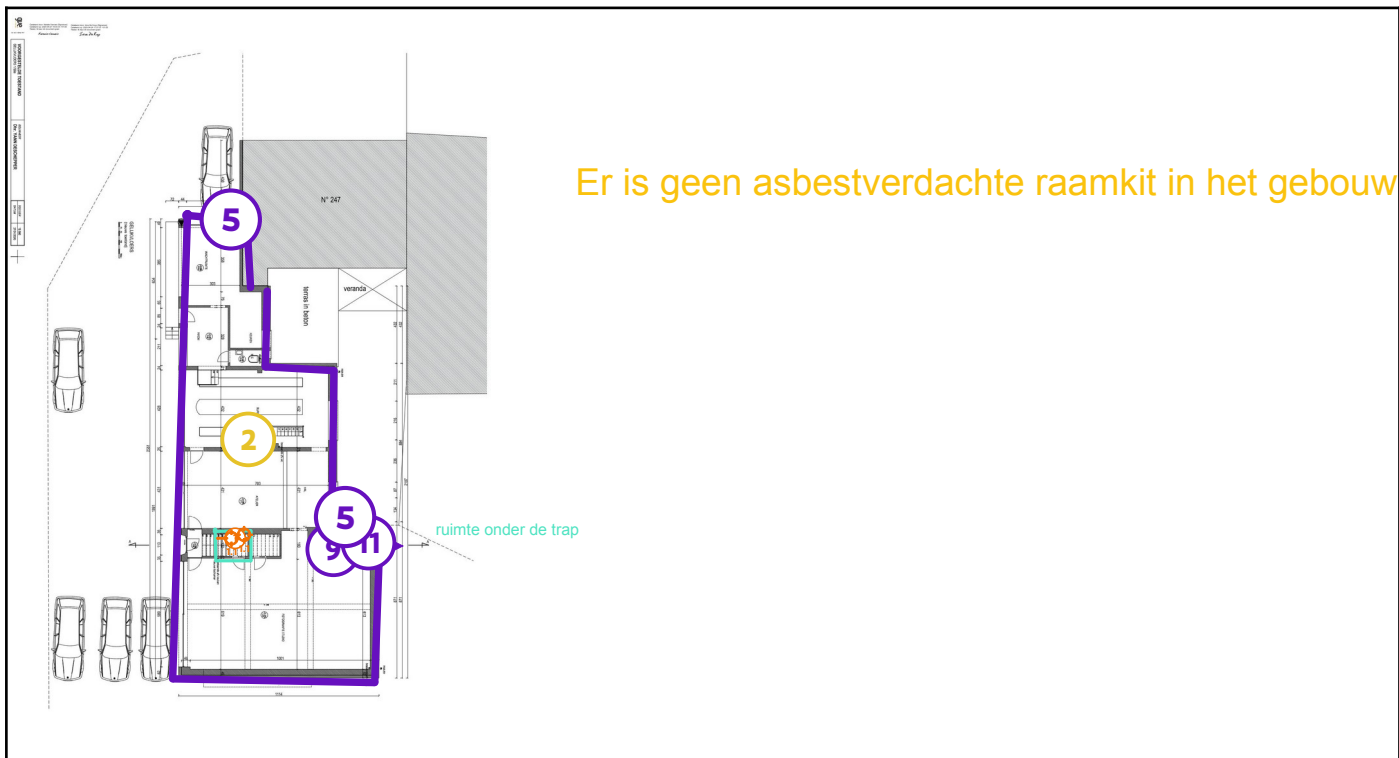
Plan 1.1: gelijkvloers

Beschrijving	Type	Actie
1. Leidingisolatie: verdacht (staalname)	Asbestmateriaal	Verwijderen
1.1 Code: 2	Mengmonster	-
2. stuk cementen buis / koker	Asbestmateriaal	Zorgvuldig beheren
5. Crepi: niet verdacht	Advies	-
8. Kit niet verdacht (visueel vastgesteld)	Overige ruimte of materiaal	-
9. CV Ketel	Overige ruimte of materiaal	-
11. Schouwbus niet verdacht.	Overige ruimte of materiaal	-

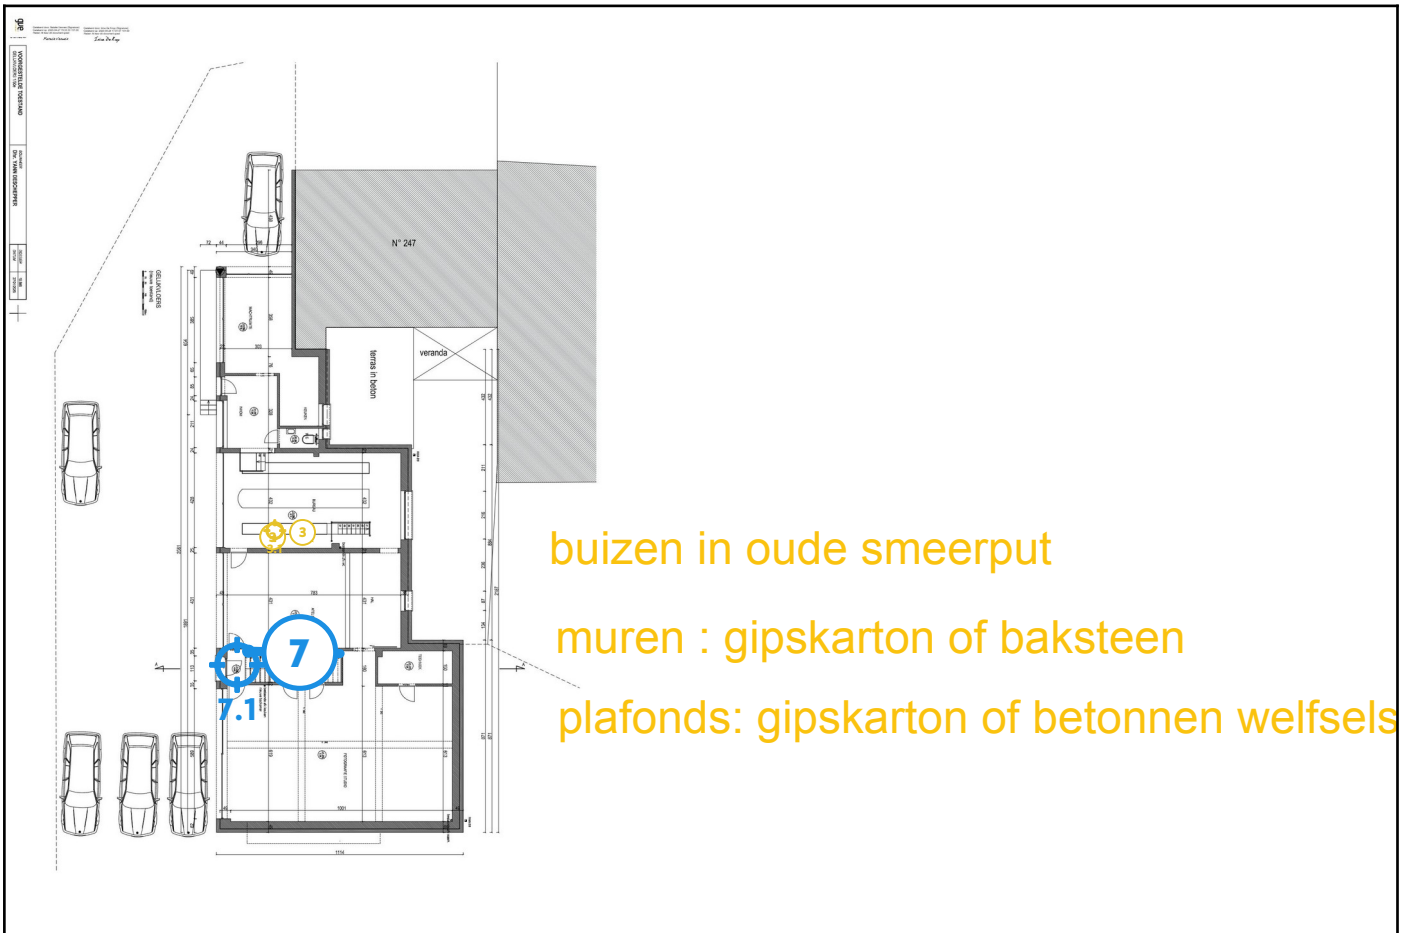
Plan 1.2: gelijkvloers

Beschrijving	Type	Actie
3. AC afvoerbuizen in oude smeerput	Asbestmateriaal	Zorgvuldig beheren
3.1 Code: 3	Puntmonster	-
6. muren gelijkvloers handelgedeelte	Advies	-
7. Muurpleister	Geen asbest	-
7.1 Code: 1	Mengmonster	-

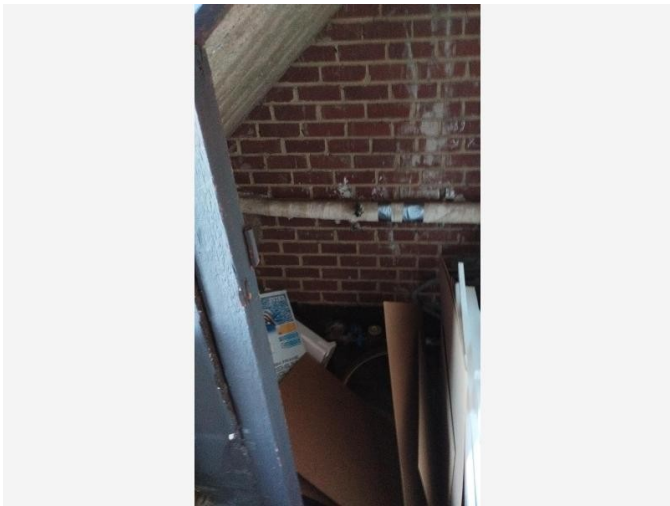
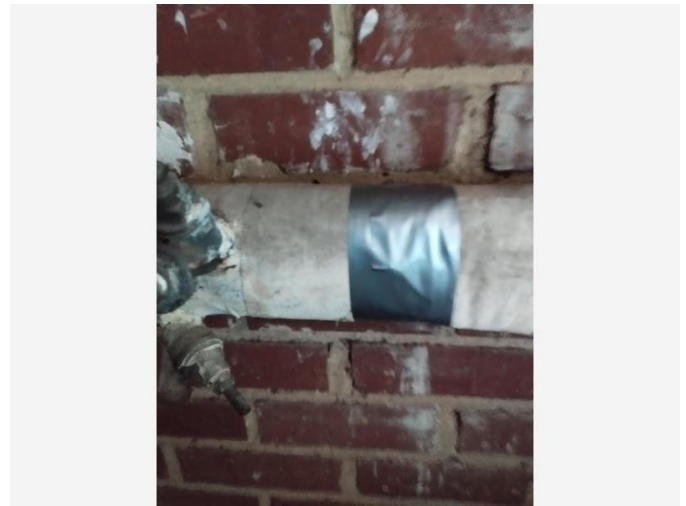
Het asbestmateriaal valt onder de mijlpaal van 2034.

Eindbeoordeling materiaalrisico	Verhoogd materiaalrisico en/of verhoogde kans op vezelvrijgave
---------------------------------	--

Gebondenheid	Categorie 2: niet-hechtgebonden met matrix
Asbestsoort (vezeltype)	Amfibool aanwezig, uitgezonderd crocidoliet
Asbestconcentratie	Hoog ($\geq 50\%$)
Afschermingsgraad van het gehele materiaal	Geheel of deels vrij aan de binnenlucht, maar geen contact met binnenluchtstromen
Toestand van het materiaal	Licht beschadigd, licht verweerd. Intacte calciumsilicaatplaat of materiaal met categorie 3-gebondenheid

#	Type	Referentie	Resultaat
1.1	Mengmonster	2	Amosiet

Beschrijving	Leidingisolatie: verdacht (staalname)
Omgeving	Binnen
Primaire drager	HVAC infrastructuur en uitrusting
Asbestmateriaal	In-situ afwerkingslagen - Thermische isolatie
Bindmiddel van asbestmateriaal	Gips - kalk
Gebondenheid op basis van bindmiddel	Niet-hechtgebonden
Hoeveelheid (lengte - omtrek - dikte - aantal)	<ul style="list-style-type: none">• 1,50 m - 80,00 cm - 1,00 cm - 1 stuk
Totaal volume	0,012 m ³
Eenvoudig bereikbaar	Ja
Bevestigingswijze	<ul style="list-style-type: none">• Verlijmd, ingegoten, versmeerd
Identificatiemethode	Een monstername door de asbestdeskundige met laboanalyse door een asbestlabo.
Destructieve handeling voor identificatie	Nee
Opmerking	<p>De vermelde lengtes, omtrekken en diktes betreffen een bereedeneerde schatting. Er worden geen rechten verleend aan deze lengtes, omtrekken en diktes . De dikte is een schatting die voorkomt uit de monsterplaatsen en is daarom niet altijd representatief.</p> <p>Er werden mengmonsters genomen volgens de richtlijnen van het inspectieprotocol.</p> <p>Er kunnen bijkomende stalen genomen worden om bepaalde zones uit te sluiten.</p>

Verwijderen

- Scherm in afwachting van verwijdering het asbestmateriaal af van luchtstromingen en verstoring: bijvoorbeeld door het te verpakken, te fixeren, af te dekken, signalisatie - afbakening aan te brengen, ...
- Verwijder dit asbestmateriaal zo snel mogelijk. Volg de toestand goed op.

- Hermetische zone (erkend asbestverwijderaar)
Toepassing mag niet door doe-het-zelf of opgeleid aannemer 8 basis asbest verwijderd worden!

HZ Erkend asbestverwijderaar : Gipsisolatie wordt losgesneden van dragermateriaal (leiding), asbesthoudend gips zal gemakkelijk verbrokkelen en is losgebonden. Om geen asbestvezels te verspreiden naar de omgeving, dient dit in hermetische zone verwijderd te worden. Verzamel best zoveel mogelijk bewijsdocumenten na verwijdering voor een actualisatie van uw attest (facturen, stortingsbewijs en foto's). Asbest insluiten mag niet tenzij dit in afwachting van verwijdering nodig is om het risico te verlagen of om het veilig te beheren (tijdelijk afdekken) Zie ook link Zie <https://ovam.vlaanderen.be/wie-mag-wat-verwijderen>
<https://ovam.vlaanderen.be/voorzorgsmaatregelen-bij-asbestverwijdering>
<https://ovam.vlaanderen.be/asbestafval-afvoeren> Zie ook wetgevend kader (website van de OVAM en CODEX boek VI titel 3). <http://werk.belgie.be/sites/default/files/content/documents/Welzijn%20op%20het>

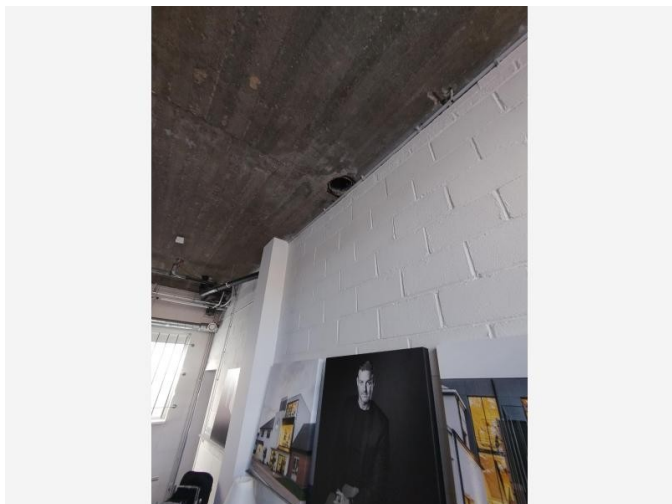
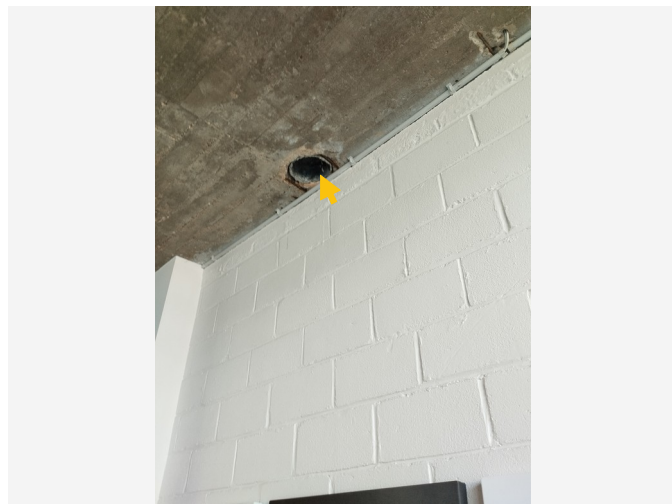
Het asbestmateriaal valt onder de mijlpaal van 2040.

Eindbeoordeling materiaalrisico	Laag materiaalrisico en/of verlaagde kans op vezelvrijgave
---------------------------------	--

Gebondenheid	Categorie 1: hechtgebonden in oorsprong
Asbestsoort (vezeltype)	Crocidoliet aanwezig
Asbestconcentratie	Laag (< 50%)
Afschermingsgraad van het gehele materiaal	Geheel of deels vrij aan de binnenlucht, maar geen contact met binnenluchtstromen
Toestand van het materiaal	Onbeschadigd, niet verweerd

Beschrijving	stuk cementen buis / koker
Omgeving	Binnen
Primaire drager	Sanitaire infrastructuur en uitrusting (toe- en afvoer)
Asbestmateriaal	Buis, koker, leiding, pijp, doorvoer
Bindmiddel van asbestmateriaal	Cement
Gebondenheid op basis van bindmiddel	Hecht
Hoeveelheid (lengte - omtrek - dikte - aantal)	<ul style="list-style-type: none"> • 0,30 m - 120,00 cm - 0,50 cm - 1 stuk
Totaal volume	0,002 m ³
Eenvoudig bereikbaar	Ja
Bevestigingswijze	<ul style="list-style-type: none"> • Verlijmd, ingegoten, versmeerd
Identificatiemethode	<p>De asbestdeskundige beoordeelt het materiaal als asbestverdacht en dus asbesthoudend, en dit zonder monstername.</p> <p>Motivatie: Er is een onderzoeksbeperking die monstername verhindert; De ruimte of het materiaal bevindt zich hoger dan 3,5 meter vanaf een vaste ondergrond.</p>
Destructieve handeling voor identificatie	Nee
Opmerking	<p>In de bureau van de studio is een stuk buis/ koker te zien in het plafond. Deze is niet in gebruik en betreft enkel een stuk dat in de betonnen welfsel zit.</p> <p>De vermelde oppervlaktes, diktes, gewichten en volumes betreffen een beredeneerde schatting. Er worden geen rechten verleend aan deze oppervlaktes/diktes/volumes.</p>

Zorgvuldig beheren

- Zorg voor een veilig beheer. Vermijd het beschadigen van het asbestmateriaal. Controleer de toestand jaarlijks op wijzigingen.
- Voer bijkomende staalname(s) uit.

- Eenvoudige handelingen: mag via doe-het-zelf of door werknemer(s) met opleidingsattest eenvoudige handelingen
EH via doe-het zelf.

De buis kan voorzichtig rondom losgebeiteld worden (zonder deze te breken) , extra bevochtigen om stof te voorkomen.

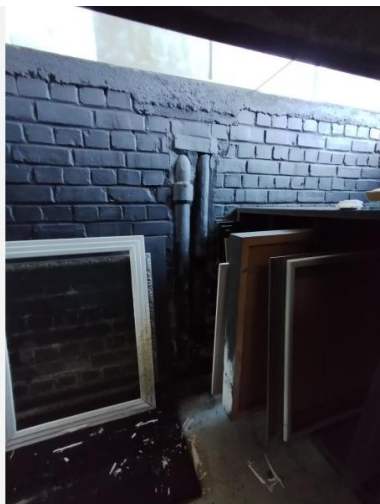
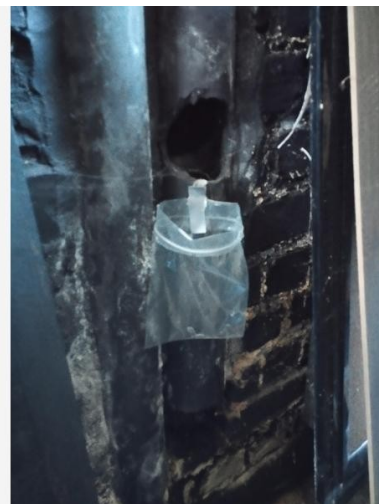
Het asbestmateriaal valt onder de mijlpaal van 2040.

Eindbeoordeling materiaalrisico	Zeer laag materiaalrisico en/of zeer lage kans op vezelvrijgave
---------------------------------	---

Gebondenheid	Categorie 1: hechtgebonden in oorsprong
Asbestsoort (vezeltype)	Crocidoliet aanwezig
Asbestconcentratie	Laag (< 50%)
Afschermingsgraad van het gehele materiaal	Niet-stootvaste afscherming
Toestand van het materiaal	Onbeschadigd, niet verweerd

#	Type	Referentie	Resultaat
3.1	Puntmonster	3	Chrysotiel, Crocidoliet

Beschrijving	AC afvoerbuizen in oude smeerput
Omgeving	Binnen
Primaire drager	Sanitaire infrastructuur en uitrusting (toe- en afvoer)
Asbestmateriaal	Buis, koker, leiding, pijp, doorvoer
Bindmiddel van asbestmateriaal	Cement
Gebondenheid op basis van bindmiddel	Hecht
Hoeveelheid (lengte - omtrek - dikte - aantal)	<ul style="list-style-type: none">• 1,00 m - 80,00 cm - 0,50 cm - 4 stuks
Totaal volume	0,016 m ³
Eenvoudig bereikbaar	Ja
Bevestigingswijze	<ul style="list-style-type: none">• Verlijmd, ingegoten, versmeerd
Identificatiemethode	Een monstername door de asbestdeskundige met laboanalyse door een asbestlabo.
Destructieve handeling voor identificatie	Nee
Opmerking	<p>De buizen zijn niet meer in gebruik en zwart geverfd.</p> <p>De vermelde oppervlaktes, diktes, gewichten en volum es betreffen een beredeneerde schatting. Er worden geen rechten verleend aan deze oppervlaktes/diktes/volumes.</p>

Zorgvuldig beheren

- Zorg voor een veilig beheer. Vermijd het beschadigen van het asbestmateriaal. Controleer de toestand jaarlijks op wijzigingen.

- Eenvoudige handelingen: mag via doe-het-zelf of door werknemer(s) met opleidingsattest eenvoudige handelingen
EH via doe-het zelf.

De buis kan voorzichtig rondom losgebeiteld worden (zonder deze te breken) , extra bevochtigen om stof te voorkomen. Standaard dragen van de nodige wegwerp beschermingsmiddelen FFP 3 masker , handschoenen en tyvec CAT III type 5-6 , afwasbaar schoeisel

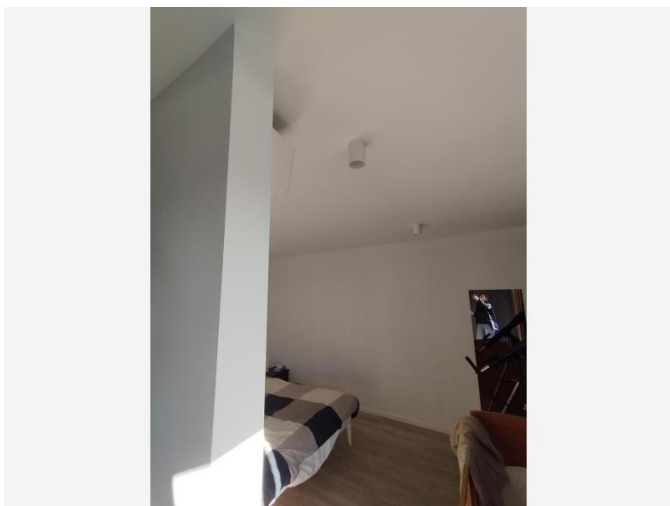
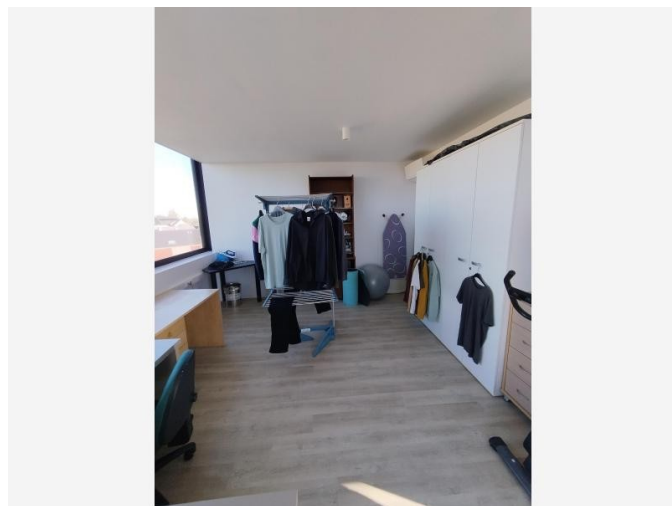
Alle binnenwanden en plafonds van de 2e verdieping (houtskeletbouw 2020) zijn afgewerkt met valse wanden in gipskarton.

De kamers op de 1e verdieping zijn in gipskarton.

Basis voor advies	De asbestdeskundige beoordeelt het materiaal als niet-asbestverdacht.
-------------------	---

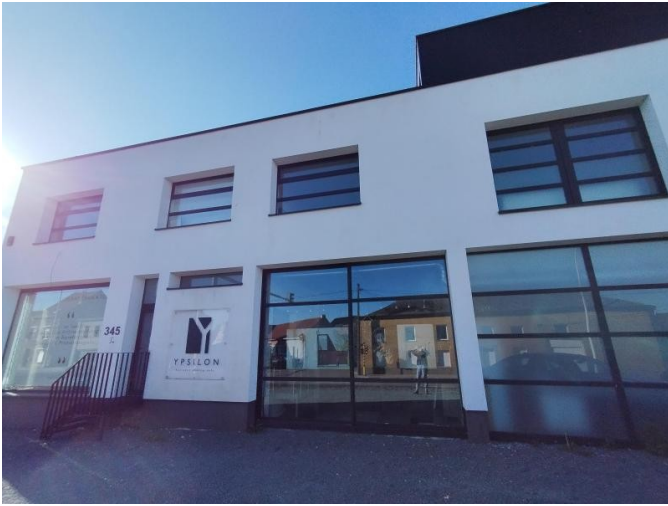
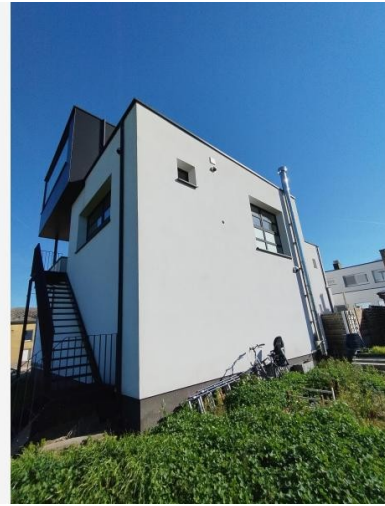
De crepi is geplaatst na 2001 en is niet asbestverdacht (bewijsdocument in bijlage)

Basis voor advies	Beoordeling op basis van een bewijsdocument.
-------------------	--

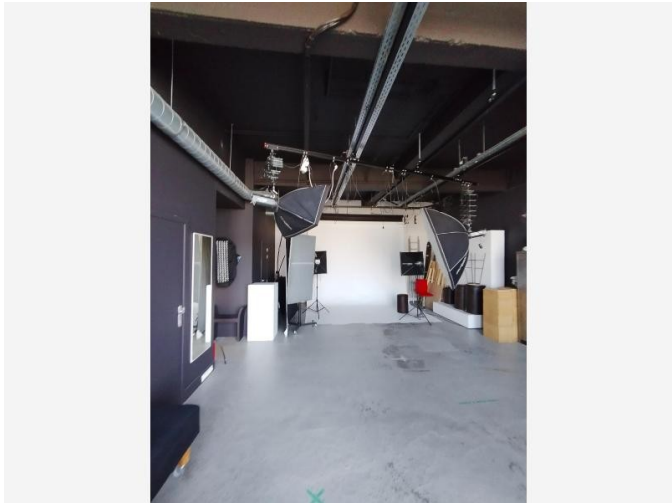
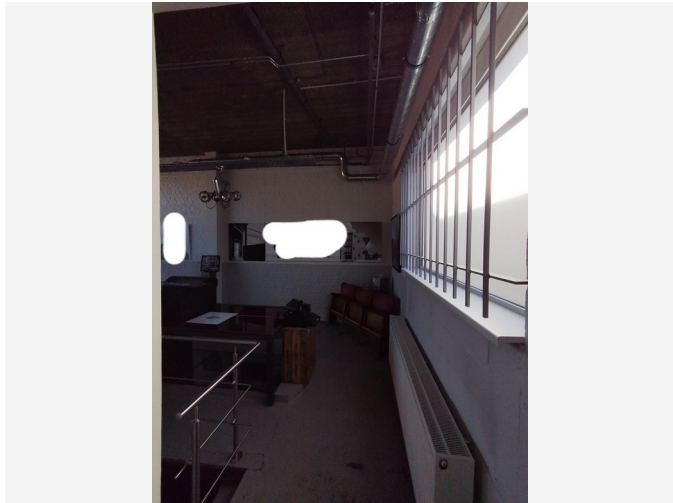
De muren van de gelijkvloerse verdieping zijn in baksteen of gipskarton, de plafonds zijn de betonnen welfsels.

Basis voor advies	De asbestdeskundige beoordeelt het materiaal als niet-asbestverdacht.
--------------------------	---

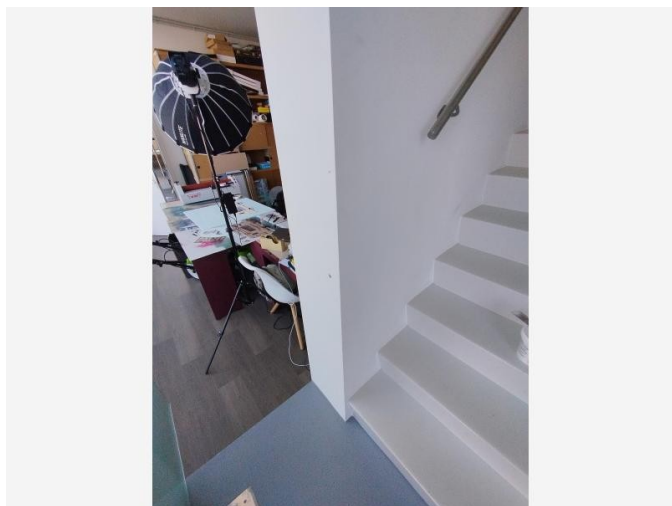
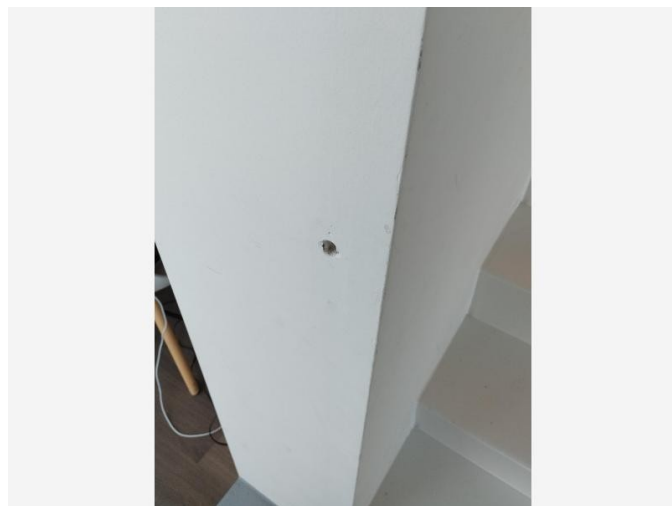
Geen asbest

#	Type	Referentie	Resultaat
7.1	Mengmonster	1	Geen asbest

Beschrijving	Muurpleister
Omgeving	Binnen
Primaire drager	Binnenwand
Bindmiddel van materiaal	Gips - kalk
Gebondenheid op basis van bindmiddel	Niet-hechtgebonden
Hoeveelheid (oppervlakte - dikte - aantal)	• 250,00 m ² - 1,00 cm - 1 stuk
Totaal volume	2,50 m ³
Identificatiemethode	Een monsternamen door de asbestdeskundige met laboanalyse door een asbestlabo.
Destructieve handeling voor identificatie	Nee
Opmerking	<p>Volgens het inspectieprotocol is een monsternamen van het pleisterwerk verplicht om dit te identificeren als niet-asbesthoudend.</p> <p>Locatie staalnames: traphal, woonkamer, badkamer 1e verdieping, cv-ruimte is niet bepleisterd.</p> <p>De vermelde oppervlaktes en volumes betreffen een berekende schatting. Er worden geen rechten verleend aan deze oppervlaktes/volumes. De dikte is een schatting die voortvloeit uit de monsterplaatsen en is daarom niet altijd representatief.</p>
