# Asbestinventarisatattest

Dr. J. Appelmanslaan 17, 1700 Dilbeek

Attestnummer : 20260715-000466.000

Uitgegeven op : 15.07.2026

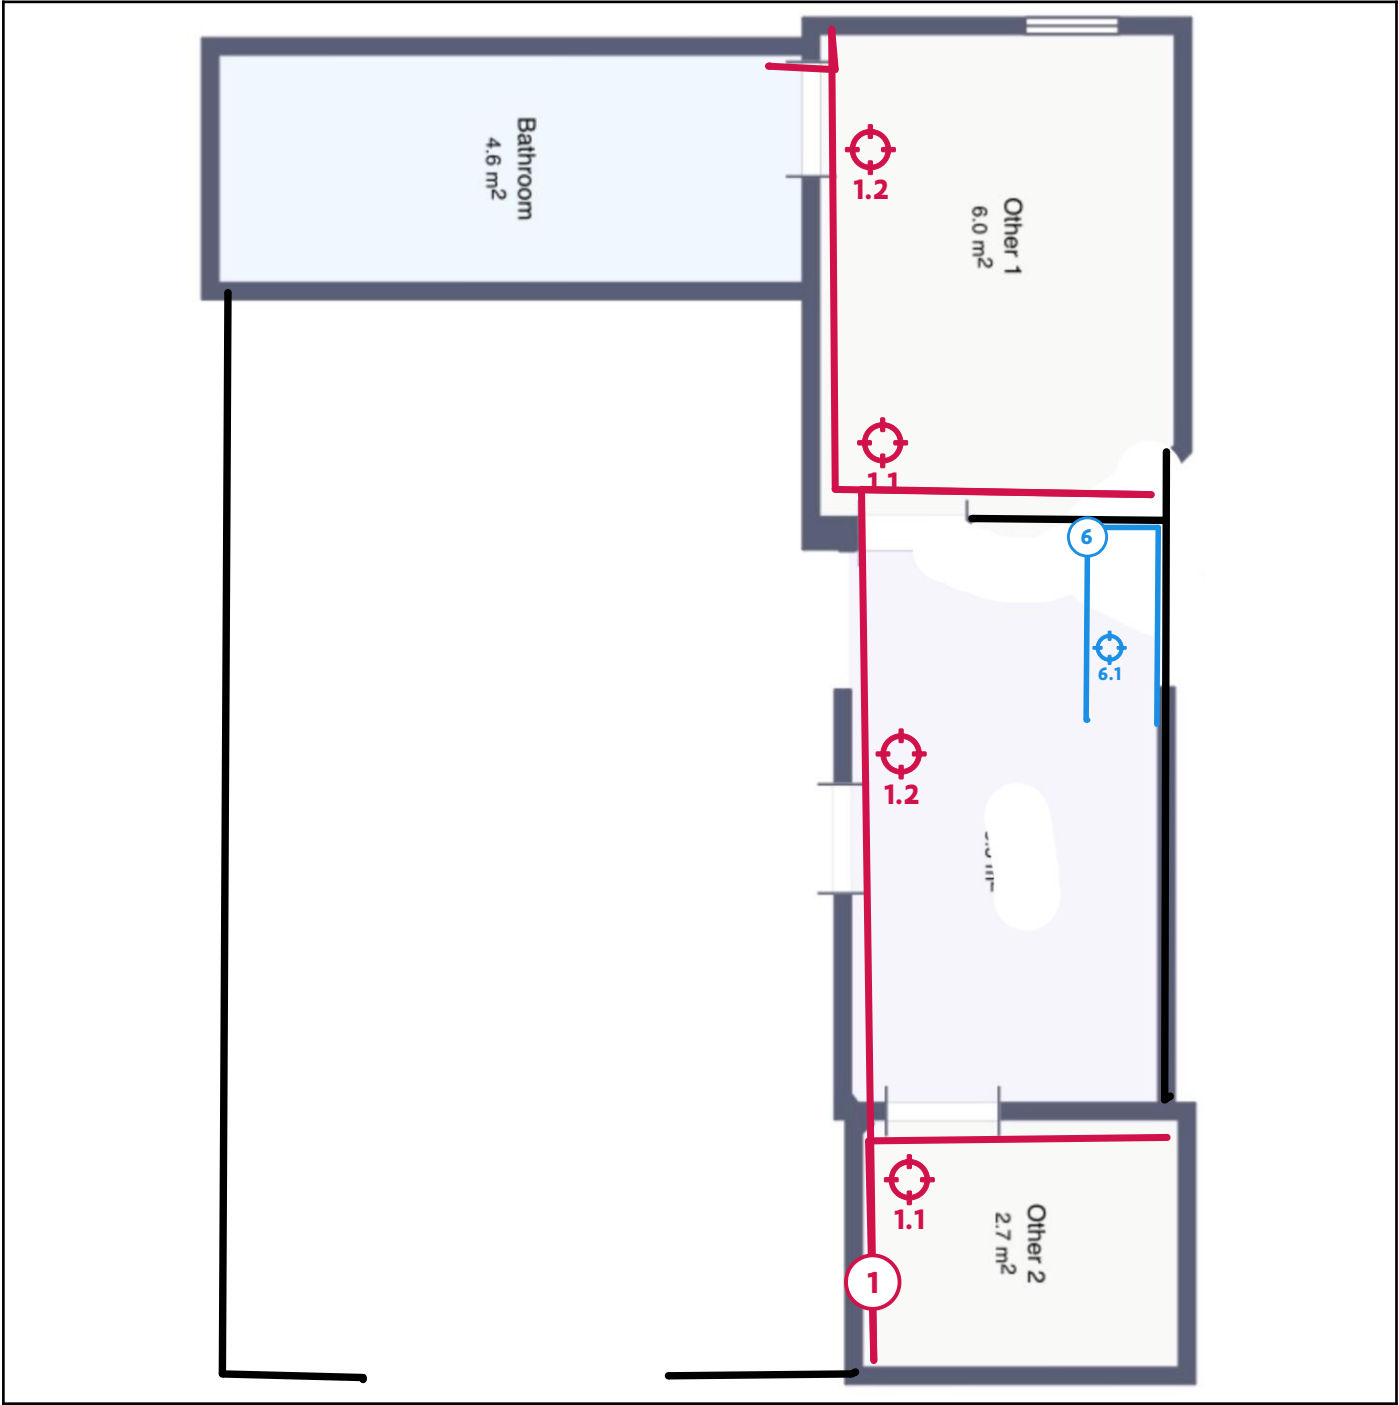
# Plan 1.1: Kelder

| Beschrijving | Type | Actie |
|---|---|---|
| 1. Thermische buisisolatie | Asbestmateriaal | Dringend verwijderen |

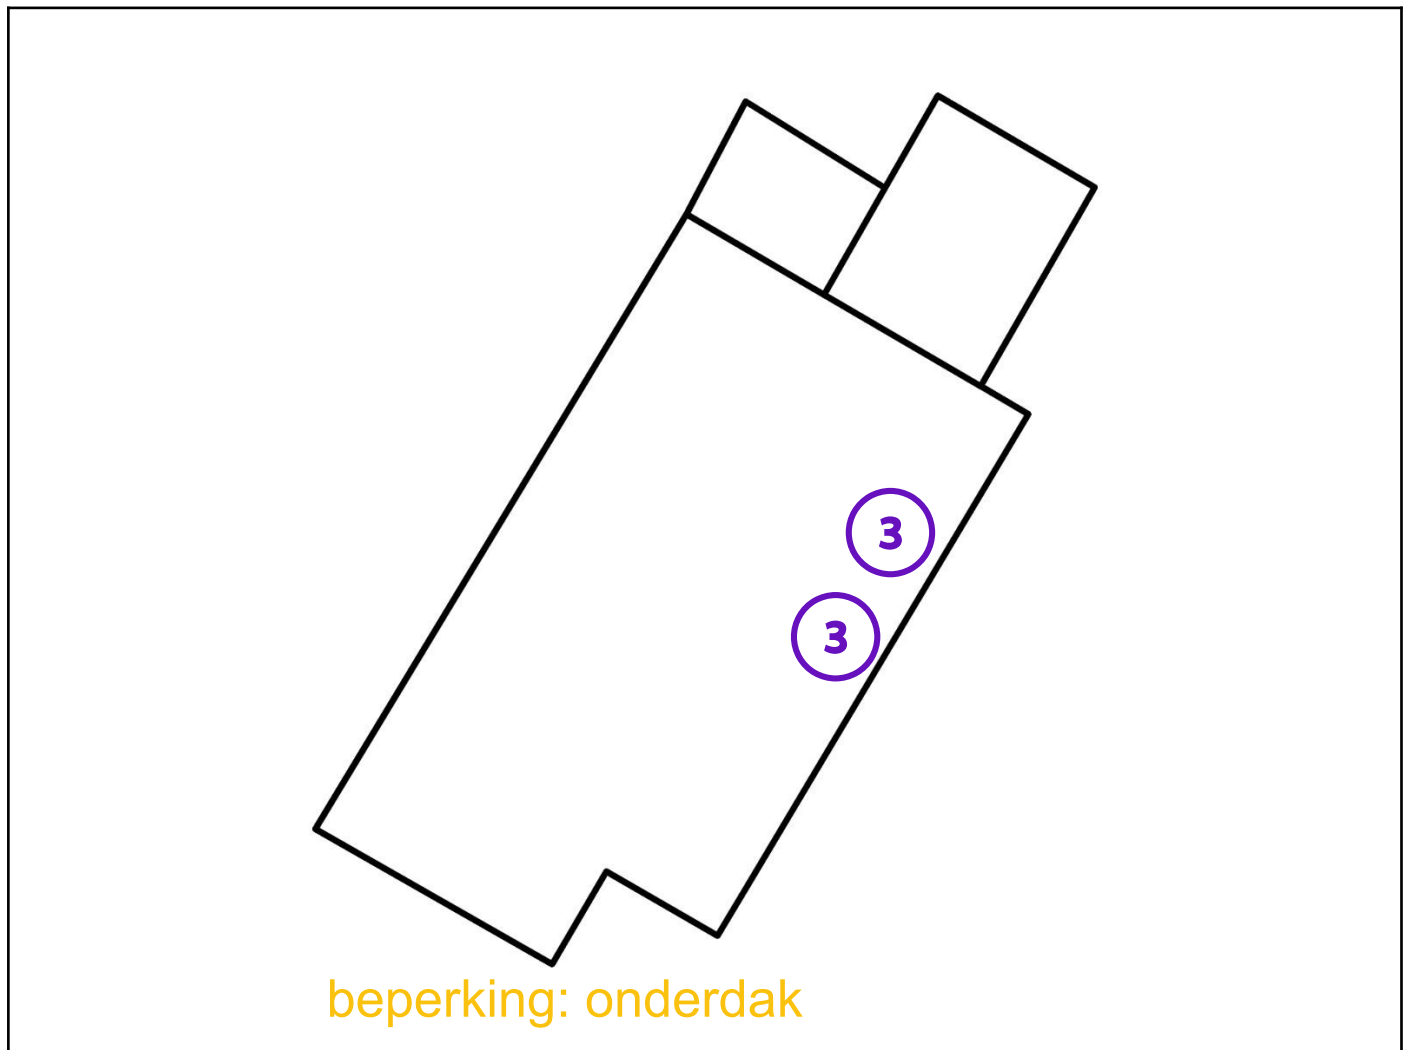
## Plan 1.5: Bovenaanzicht

| Beschrijving | Type | Actie |
|---|---|---|
| 2. Onderdak | Beperking | - |
| 3. Binnenzijde schouwen | Beperking | - |

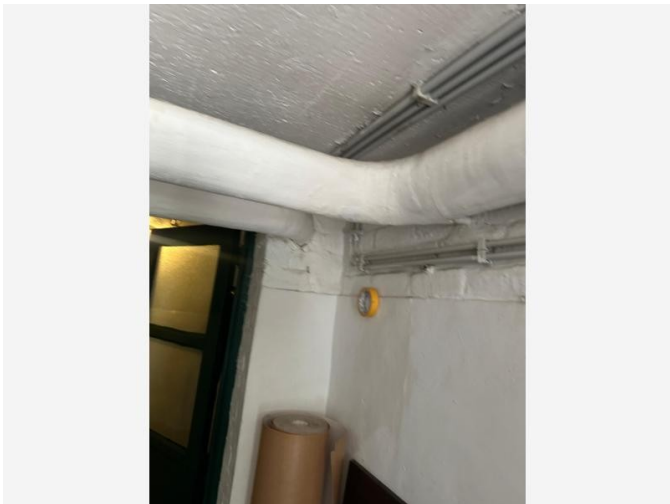
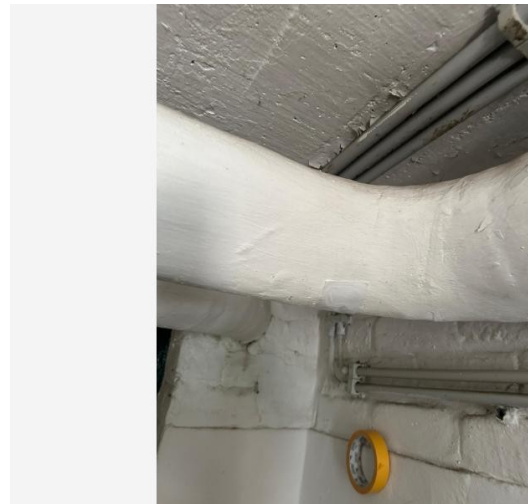
Overzichtsfoto

Detailfoto

| Eindbeoordeling materiaalrisico | Hoog materiaalrisico en/of hoge kans op vezelvrijgave |

| Gebondenheid | Categorie 2: niet-hechtgebonden met matrix |
| Asbestsoort (vezeltype) | Amfibool aanwezig, uitgezonderd crocidoliet |
| Asbestconcentratie | Hoog ( $\geq 50\%$ ) |
| Afschermingsgraad van het gehele materiaal | Geheel of deels vrij aan binnenluchtstromen |
| Toestand van het materiaal | Licht beschadigd, licht verweerd. Intacte calciumsilicaatplaat of materiaal met categorie 3-gebondenheid |

| # | Type | Referentie | Resultaat |
|---|---|---|---|
| 1.1 | Mengmonster | TBI B | Amosiet, Chrysotiel |
| 1.2 | Mengmonster | TBI RS | Amosiet, Chrysotiel |

| Beschrijving | Thermische buisisolatie |
| Asbestmateriaal | In-situ afwerkingslagen - Thermische isolatie |

**Dringend verwijderen**

- Verwijder dit asbestmateriaal zo snel mogelijk. Volg de toestand goed op.

- Hermetische zone (erkend asbestverwijderaar)  
Verwijderingsvoorschriften volgens Codex over het welzijn op het werk Art. VI.3-61.

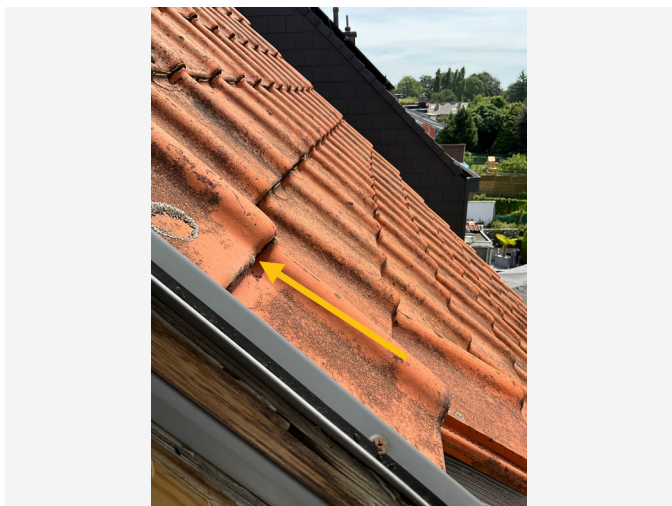
*Situeringsfoto*

**Reden:** Er is geen volledige risicobeoordeling mogelijk

**Uitleg van de asbestdeskundige:** Het is niet mogelijk om de dakpannen voldoende op te heffen om een eventueel onderdak te onderzoeken.

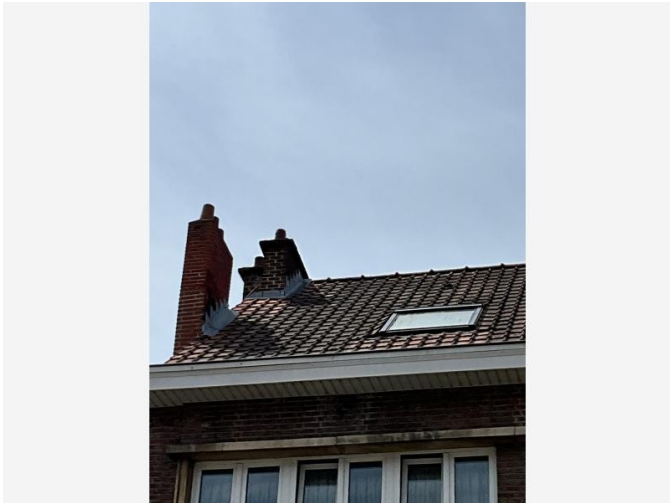
*Situeringsfoto*

**Reden:** Het te onderzoeken materiaal situeert zich hoger dan 3,50 m te rekenen vanaf een veilige ondergrond

**Uitleg van de asbestdeskundige:** Het is niet mogelijk om de binnenzijde van de gemetselde schouwen te onderzoeken.

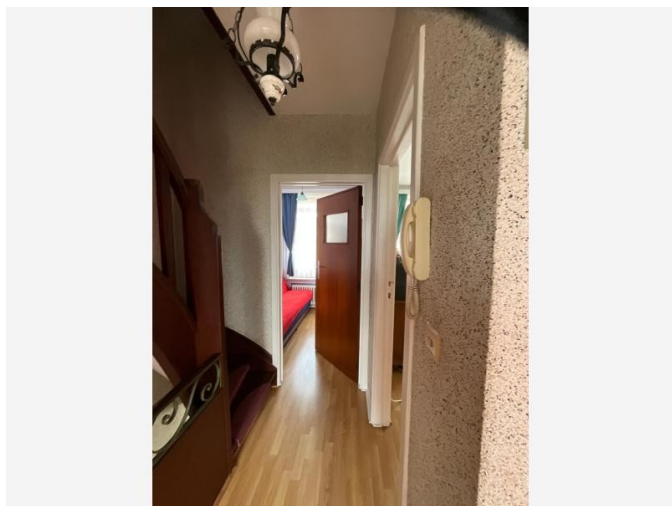
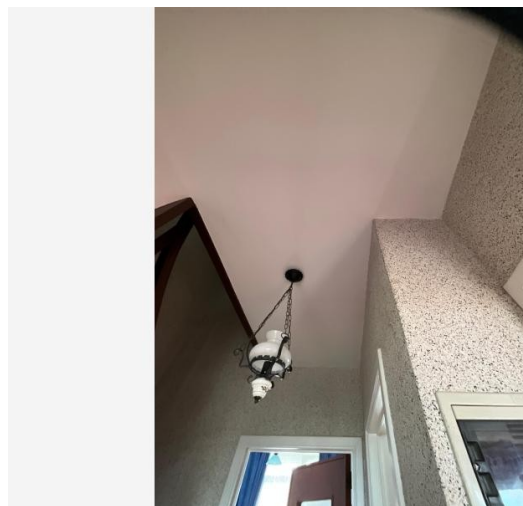
De vaststelbare, waarneembare plafonds zijn niet bepleisterd.

| Basis voor advies | De asbestdeskundige beoordeelt het materiaal als niet-asbestverdacht. |

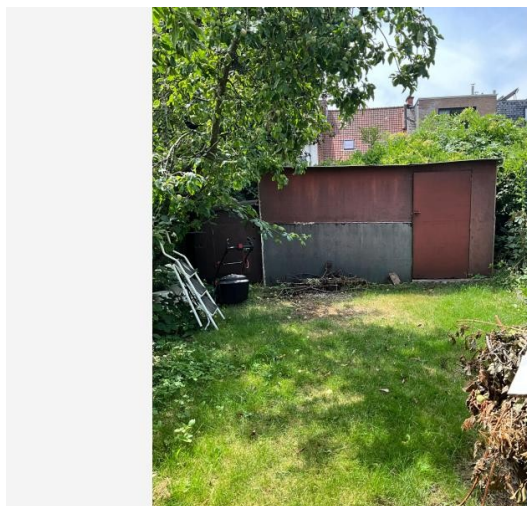
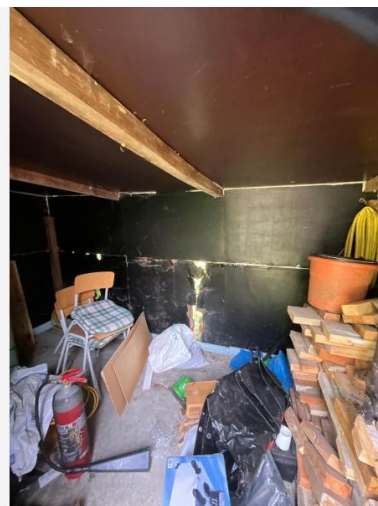
Er werden geen asbestverdachte materialen aangetroffen in/op/aan het tuinhuis.

| Basis voor advies | De asbestdeskundige beoordeelt het materiaal als niet-asbestverdacht. |

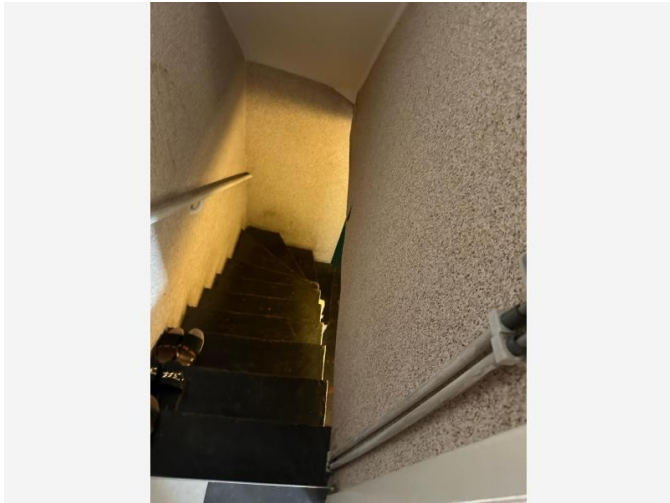
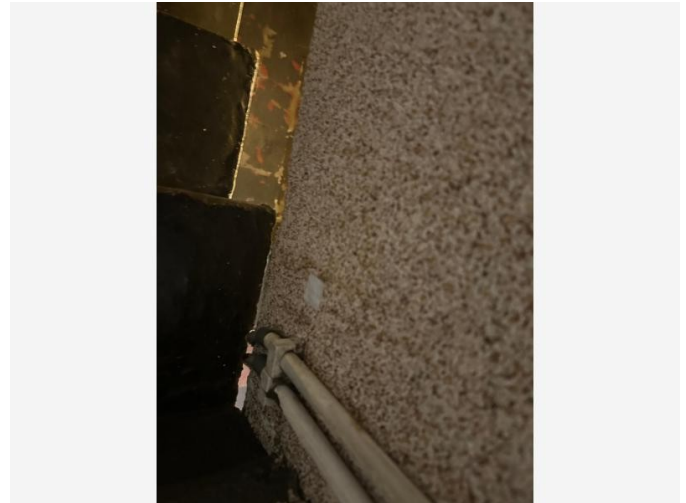
## Fiche 6: Pleisterwerk muren

Geen asbest

| # | Type | Referentie | Resultaat |
|---|---|---|---|
| 6.1 | Mengmonster | PLM | Geen asbest |
