# Asbestinventarisatetest

Emiel De Molstraat 4, 9400 Ninove

Attestnummer : 20260713-000048.000

Uitgegeven op : 13.07.2026

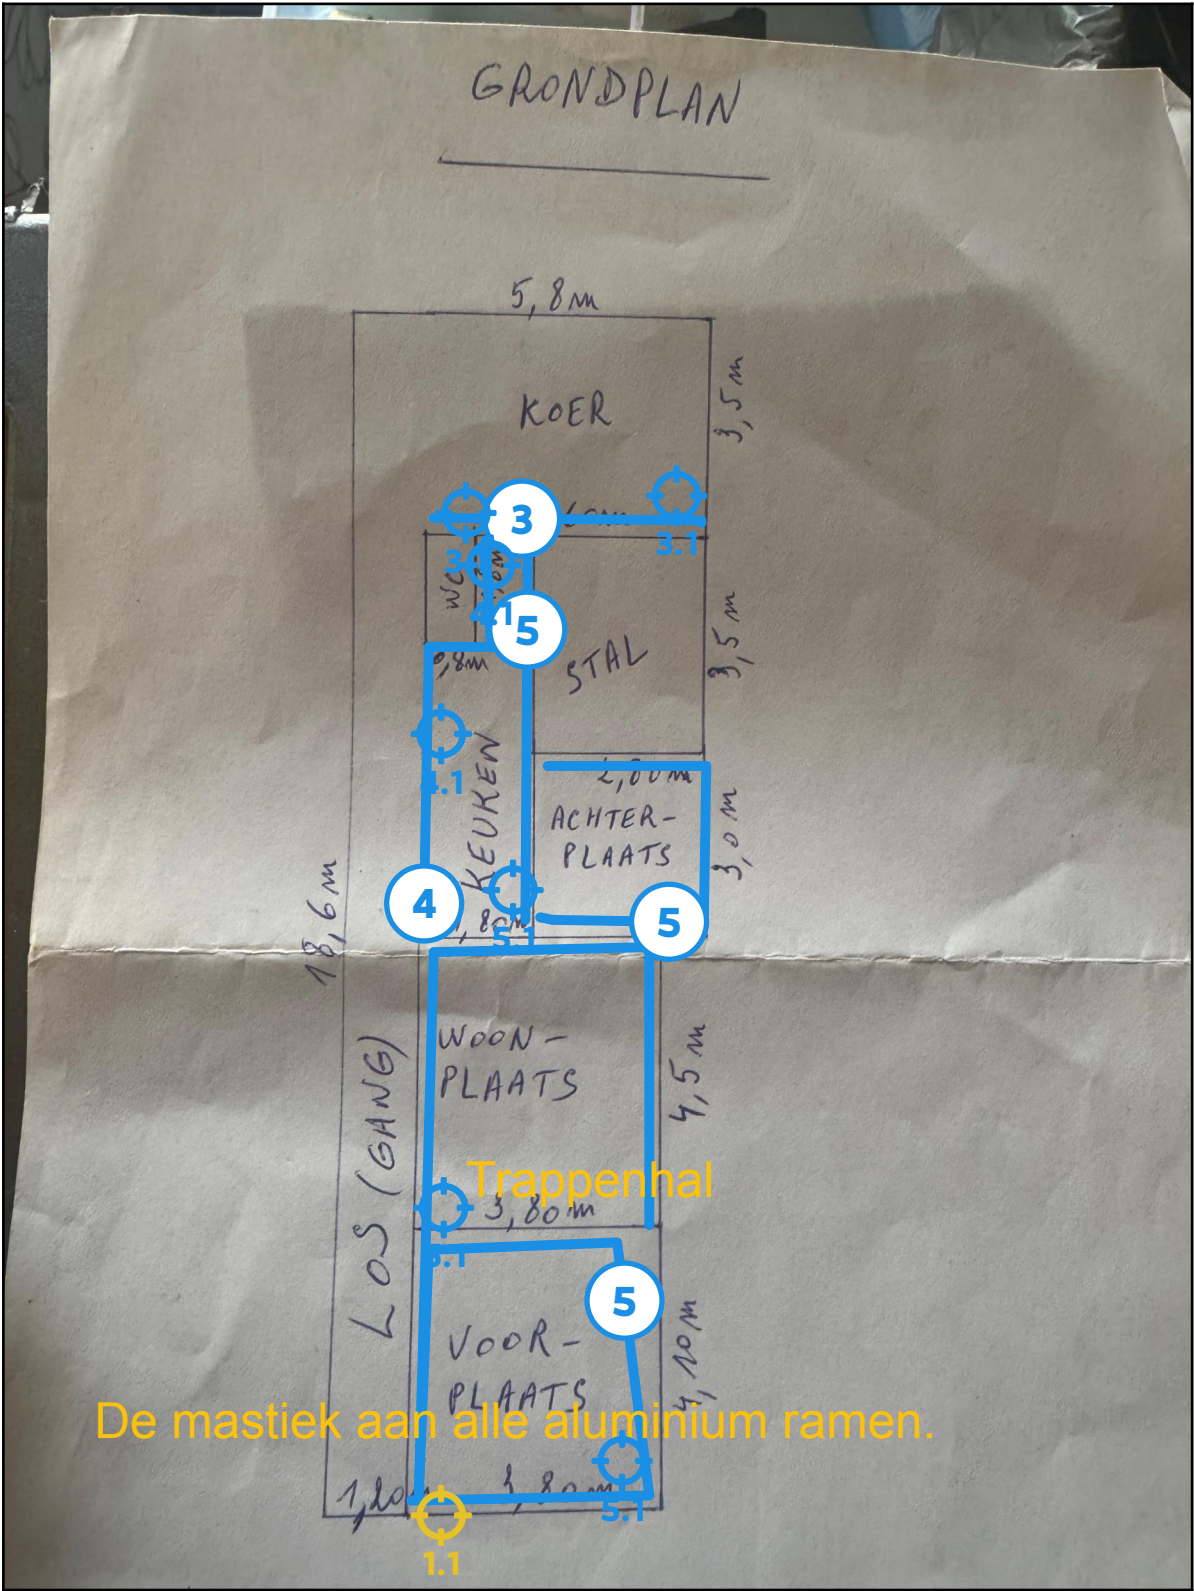
# Plan 1.1: Plan gelijkvloers

| 1. Mastiek tussen glas en kader | Asbestmateriaal | Zorgvuldig beheren |
| 3. Cementen smeerlaag buiten | Geen asbest | - |
| 4. Cementen smeerlaag binnen | Geen asbest | - |
| 5. Pleisterwerk wanden | Geen asbest | - |

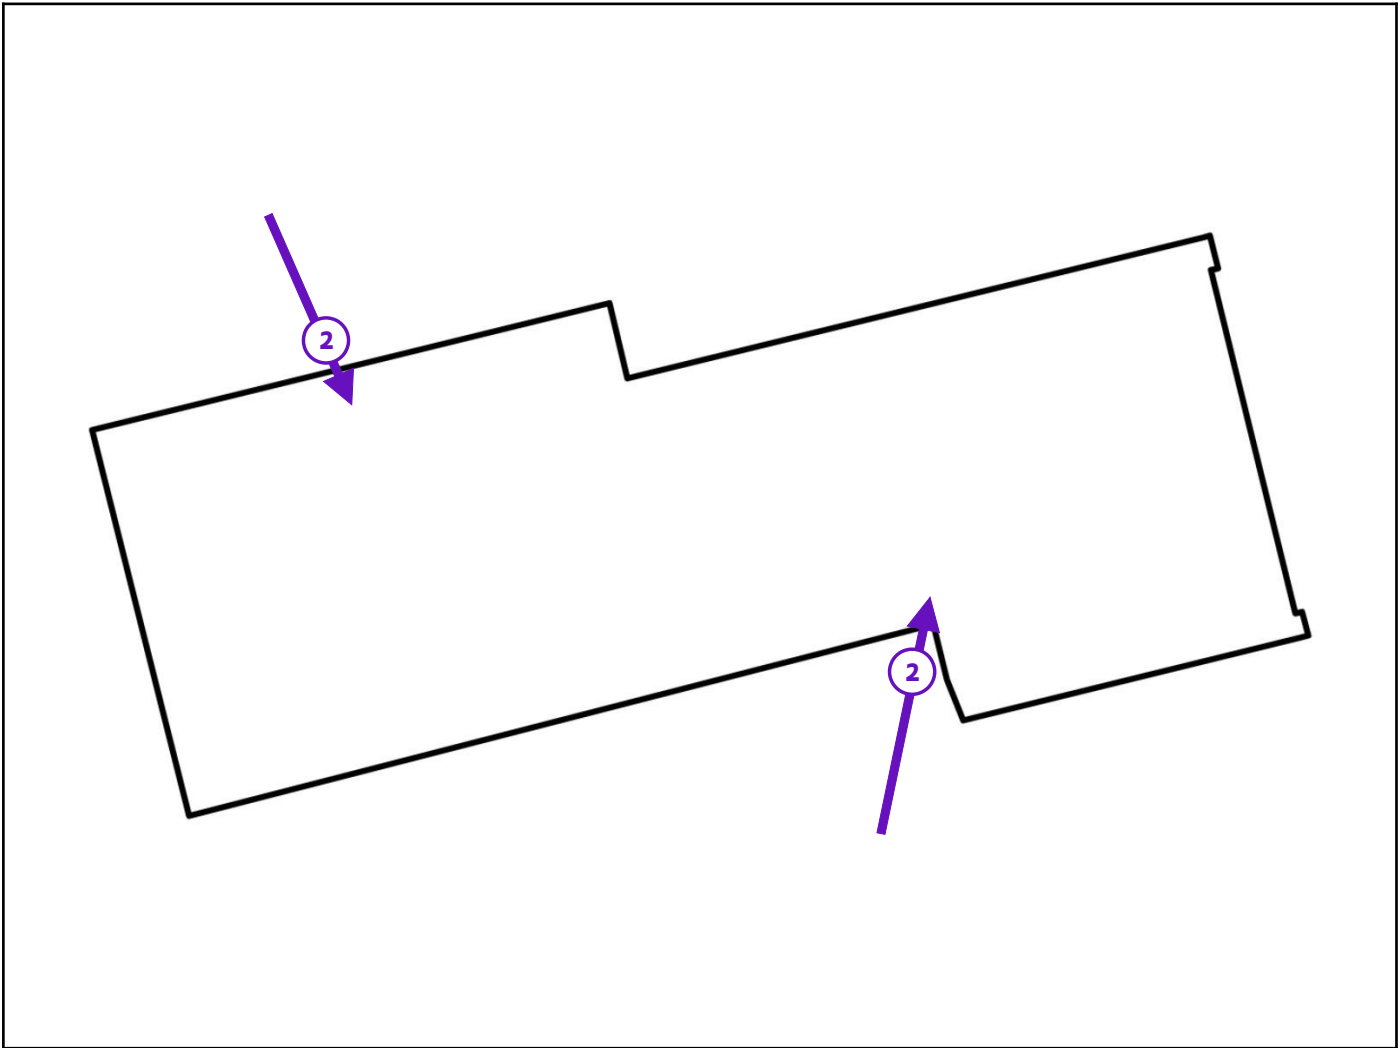
# Plan 1.2: Woning plan daken

| Beschrijving | Type | Actie |
|---|---|---|
| 2. Schouw | Beperking | - |

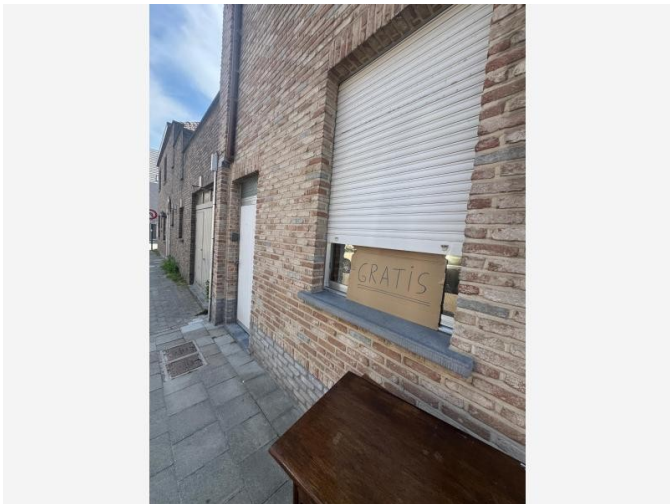
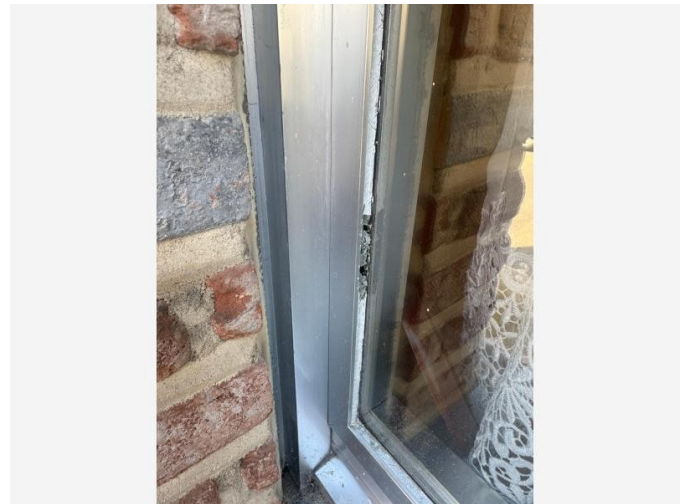
Het asbestmateriaal valt onder de mijlpaal van 2040.

| Eindbeoordeling materiaalrisico | Zeer laag materiaalrisico en/of zeer lage kans op vezelvrijgave |

| Asbestsoort (vezeltype) | Alleen chrysotiel aanwezig |
| Asbestconcentratie | Laag (< 50%) |
| Toestand van het materiaal | Licht beschadigd, licht verweerd. Intacte calciumsilicaatplaat of materiaal met categorie 3-gebondenheid |

| # | Type | Referentie | Resultaat |
|---|---|---|---|
| 1.1 | Puntmonster | 4 | Chrysotiel |

| Beschrijving | Mastiek tussen glas en kader |

Zorgvuldig beheren

- Zorg voor een veilig beheer. Vermijd het beschadigen van het asbestmateriaal. Controleer de toestand jaarlijks op wijzigingen.

- Eenvoudige handelingen: mag via doe-het-zelf of door werknemer(s) met opleidingsattest eenvoudige handelingen  
Deze toepassing kan door een aannemer die over een opleidingsattest eenvoudige handelingen beschikt of door een particulier (doe-het-zelf), verwijderd worden indien er geen verhoogd risico op vrijgave van asbestvezels (max. concentratie 0,01 vezels/cm<sup>3</sup> - CODEX Art. VI.3-54) ontstaat en de toepassing voorafgaand wordt gefixeerd/bevochtigd; de individuele elementen zonder machinale werktuigen (boormachine, slijpschijf, hogedrukreiniger,...) en zonder breken of gooien een voor een losgemaakt worden; en ten slotte dubbel en luchtdicht verpakt weggevoerd worden naar een erkend afvalpunt (recyclagepark).

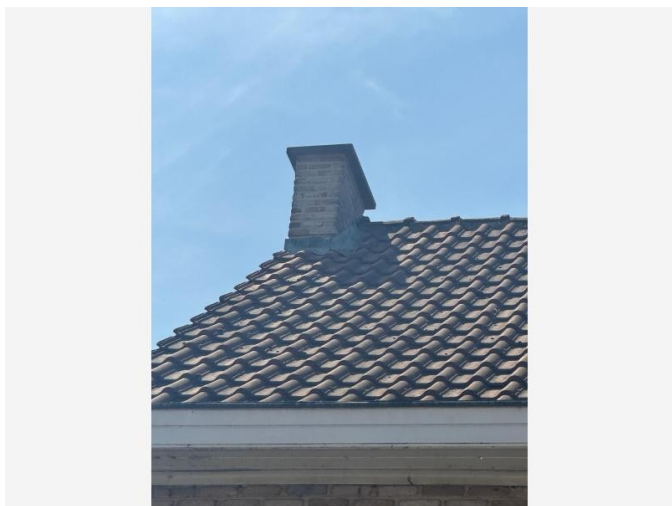
**Reden:** Het te onderzoeken materiaal situeert zich hoger dan 3,50 m te rekenen vanaf een veilige ondergrond

**Uitleg van de asbestdeskundige:** De binnenkant van de schouw is niet waarneembaar. De schouw bevat binnenin mogelijk een asbestcement rookgaskanaal. Laat dit onderzoeken bij eventuele werken.

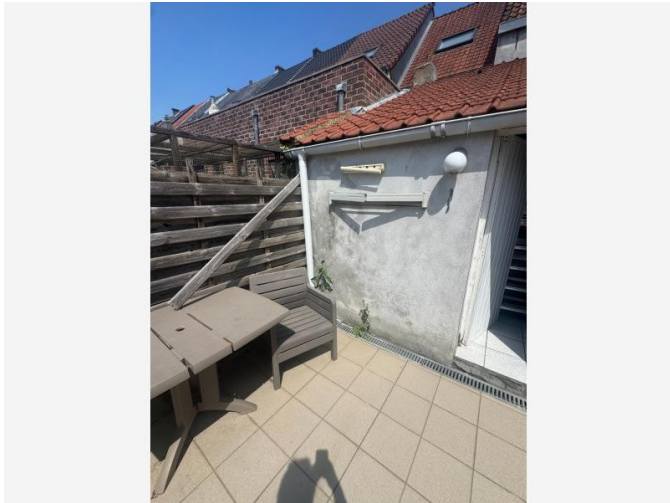
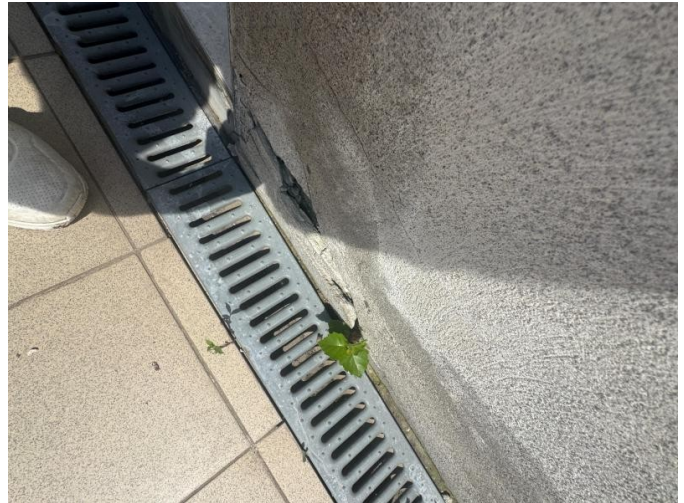
## Fiche 3: Cementen smeerlaag buiten

Geen asbest

| # | Type | Referentie | Resultaat |
|---|---|---|---|
| 3.1 | Mengmonster | 1 | Geen asbest |

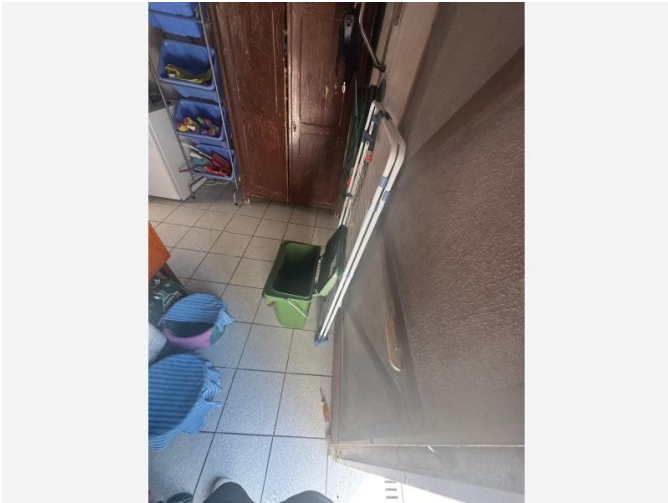
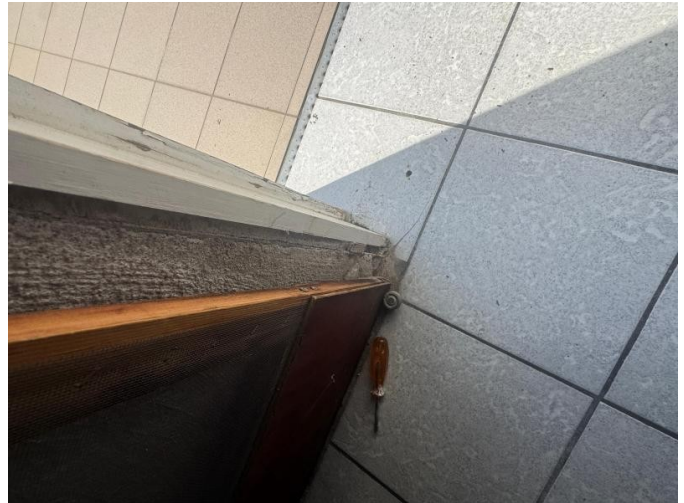
## Fiche 4: Cementen smeerlaag binnen

Geen asbest

| # | Type | Referentie | Resultaat |
|---|---|---|---|
| 4.1 | Mengmonster | 2 | Geen asbest |

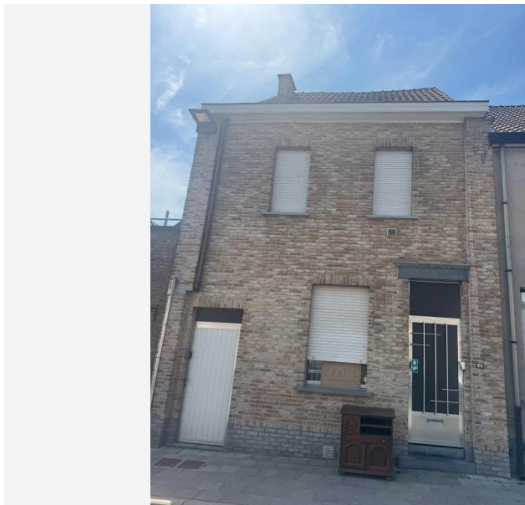
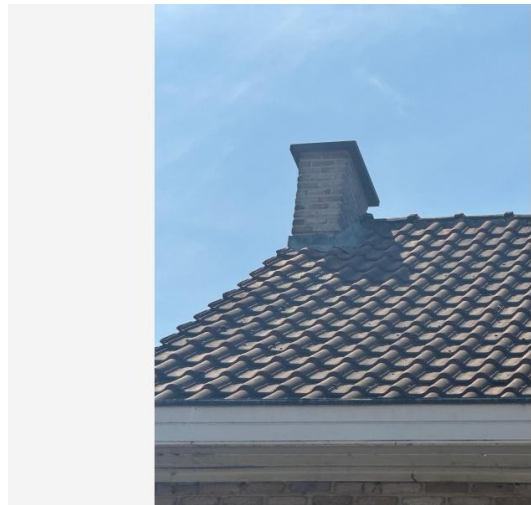
### Fiche 6: Dakbedekking bestaande uit pannen (niet verdacht)

| Beschrijving | Notitie | Terug te vinden op plannen |
|---|---|---|
| Fiche 6: Dakbedekking bestaande uit pannen (niet verdacht) | De dakbedekking is niet-asbestverdacht. | - |
