# Asbestinventarisatetest

Bodegemstraat 82/001, 1700 Dilbeek

Attestnummer : **20241128-000441.000**

Uitgegeven op : **28.11.2024**

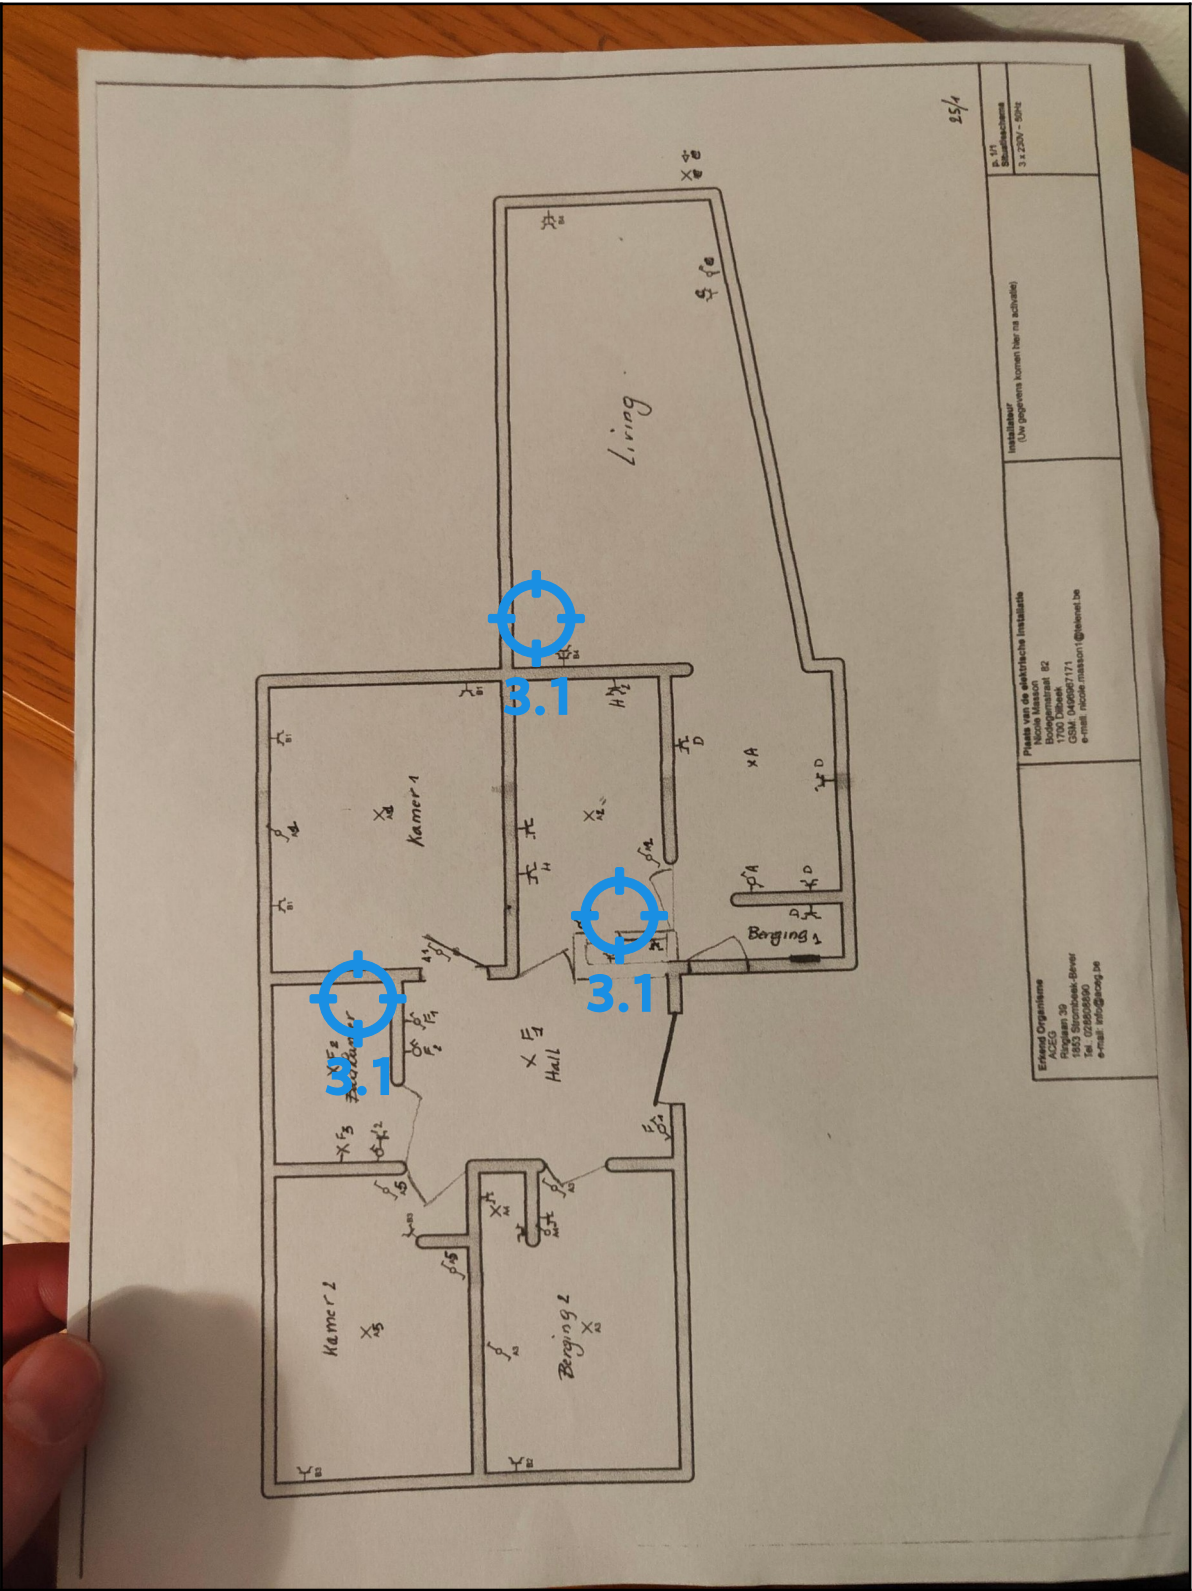
# Plan 1.1: Gelijkvloers

| 3. Pleisterwerk plafonds | Geen asbest | - |
| 3.1 Code: ID2 | Mengmonster | - |

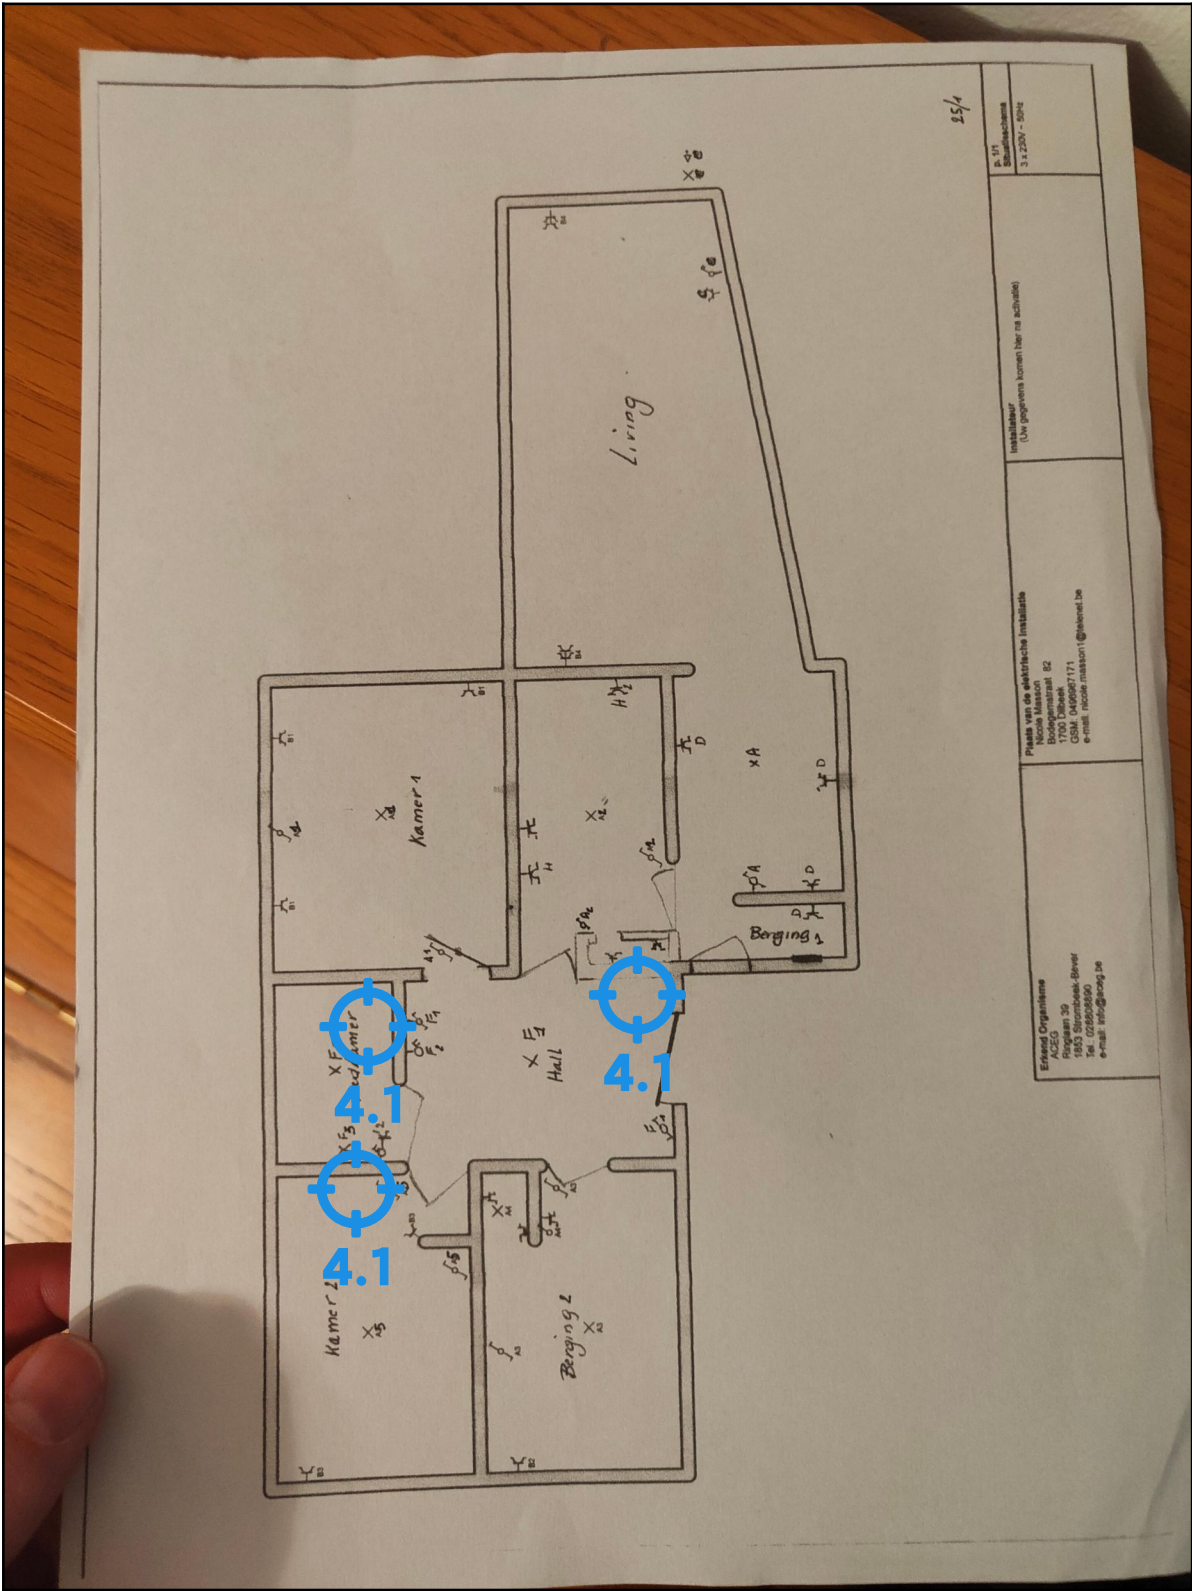
Plan 1.2: Gelijkvloers

| 4. Pleisterwerk wanden | Geen asbest | - |
| 4.1 Code: ID1 | Mengmonster | - |

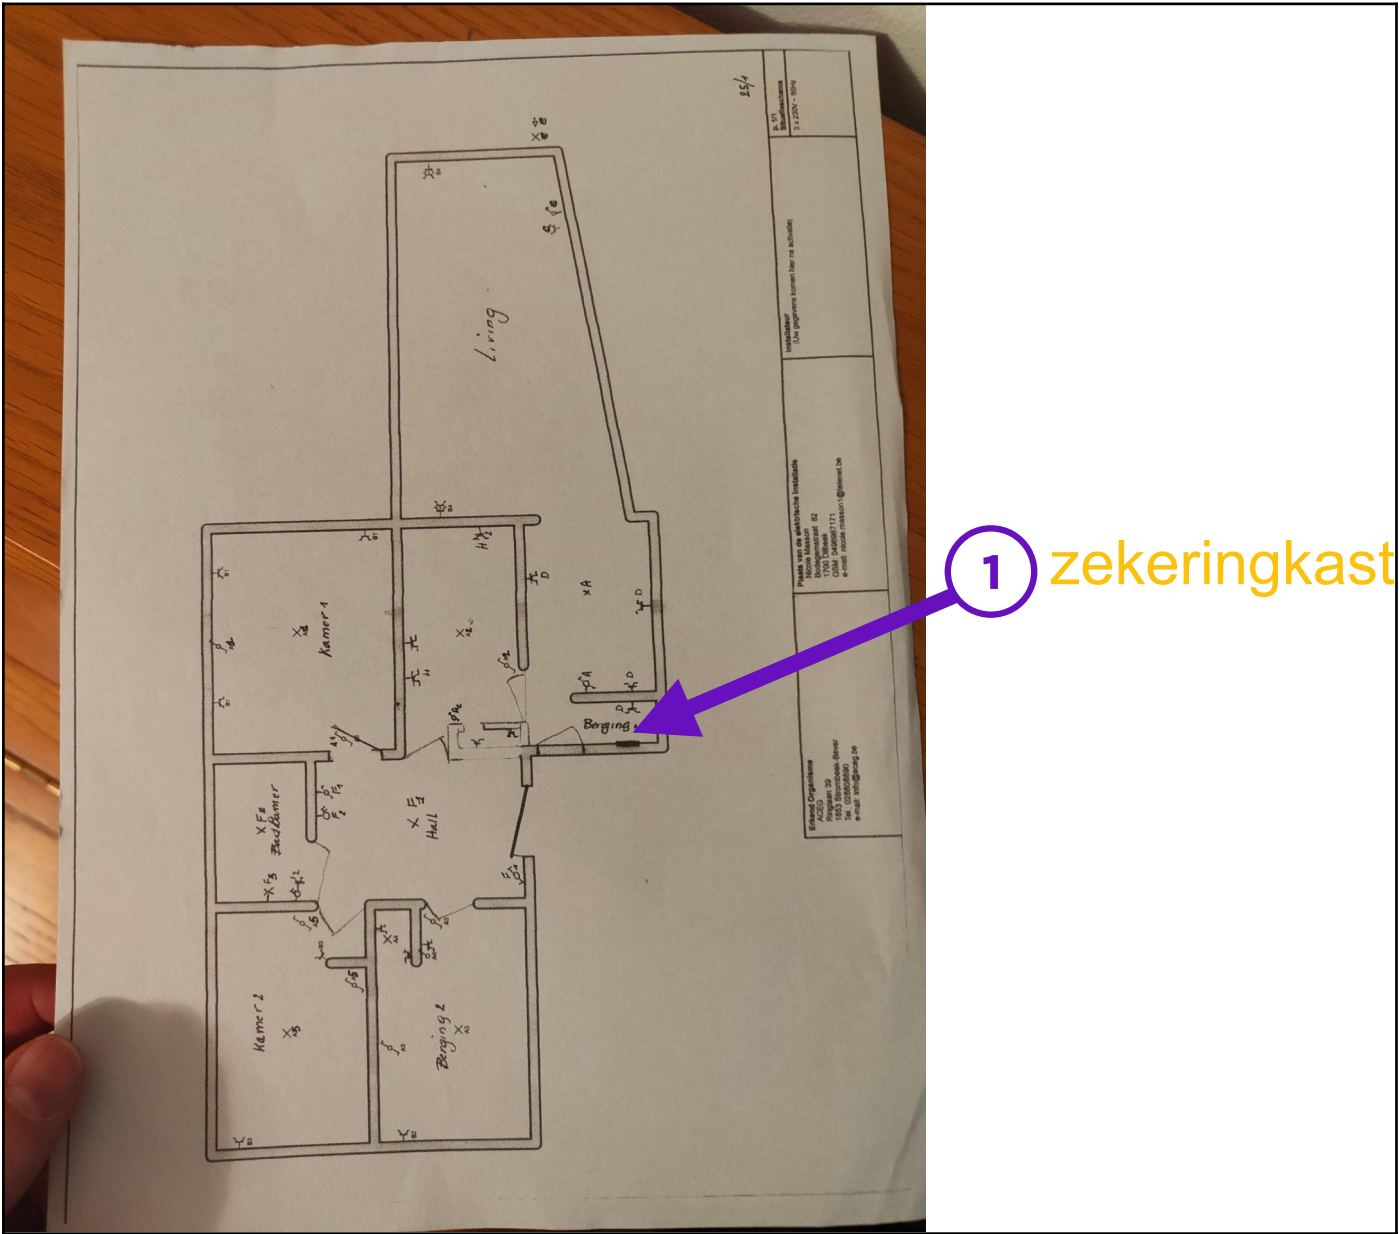
# Plan 1.3: Gelijkvloers

| Beschrijving | Type | Actie |
|---|---|---|
| 1. Zekeringkast | Advies | - |

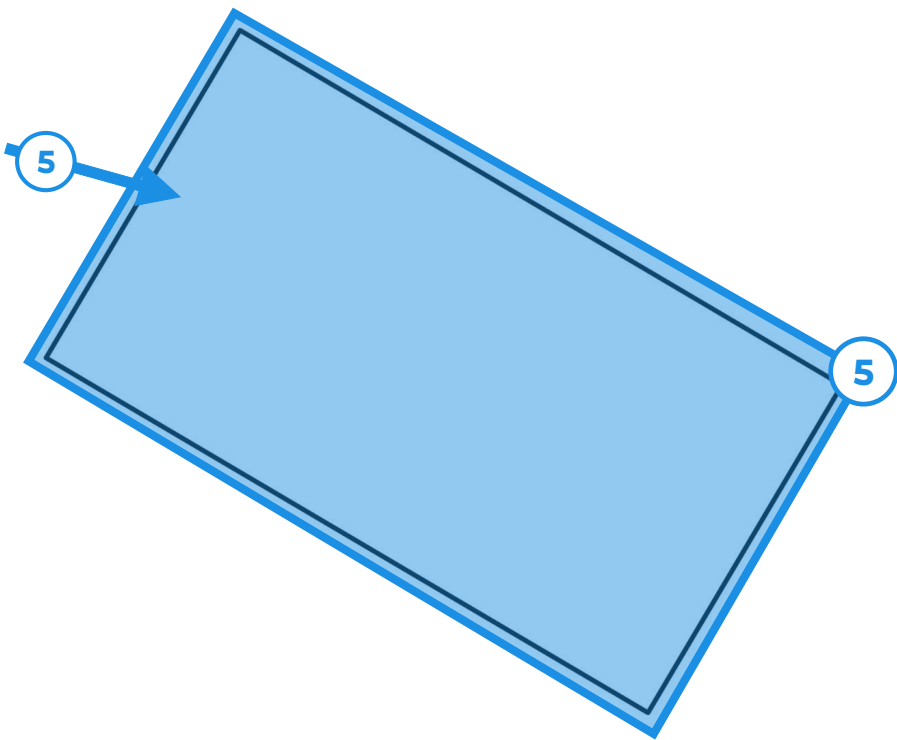
# Plan 2.1: Bijgebouw - Garage

| Beschrijving | Type | Actie |
|---|---|---|
| 5. Roofing shingles zwart | Geen asbest | - |

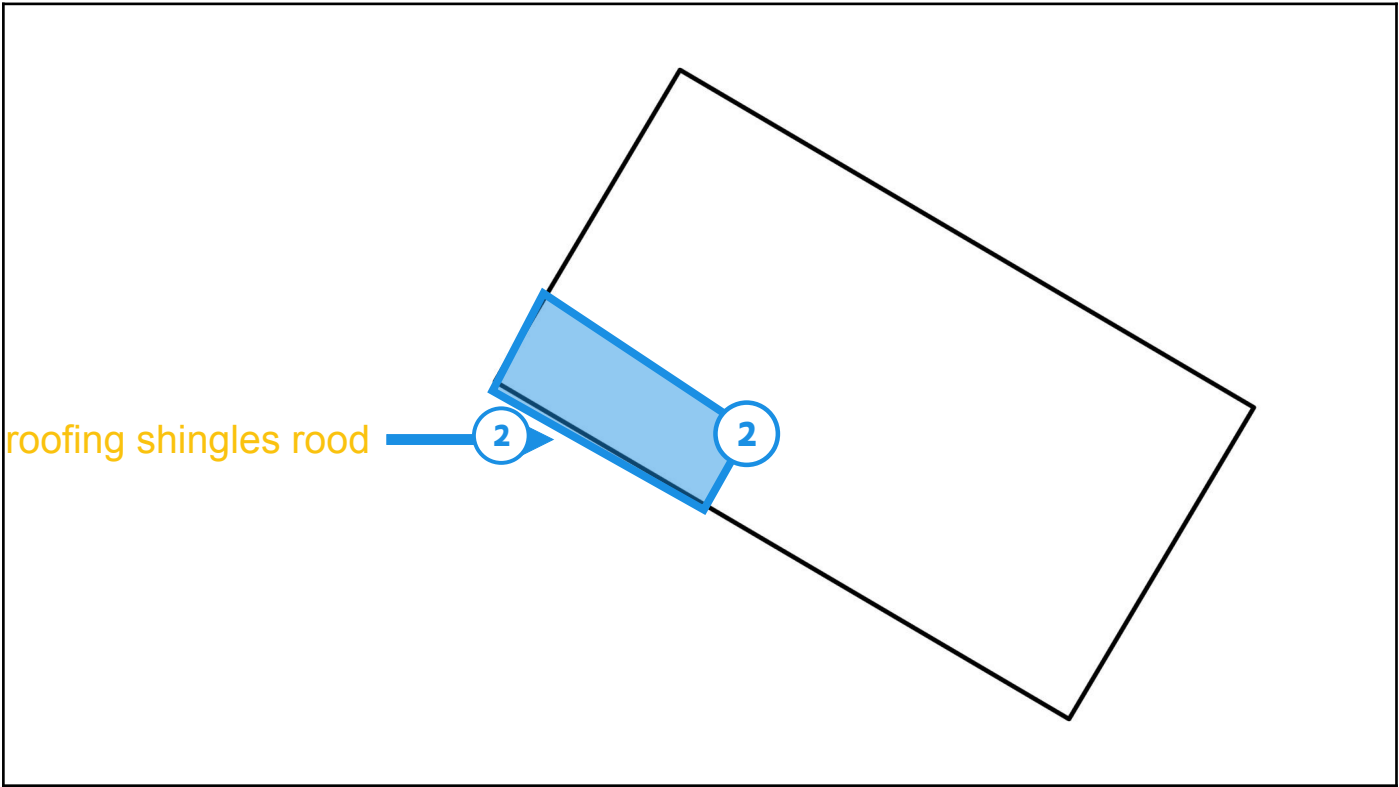
## Plan 2.2: Bijgebouw - Garage

| Beschrijving | Type | Actie |
|---|---|---|
| 2. Roofing shingles rood | Geen asbest | - |

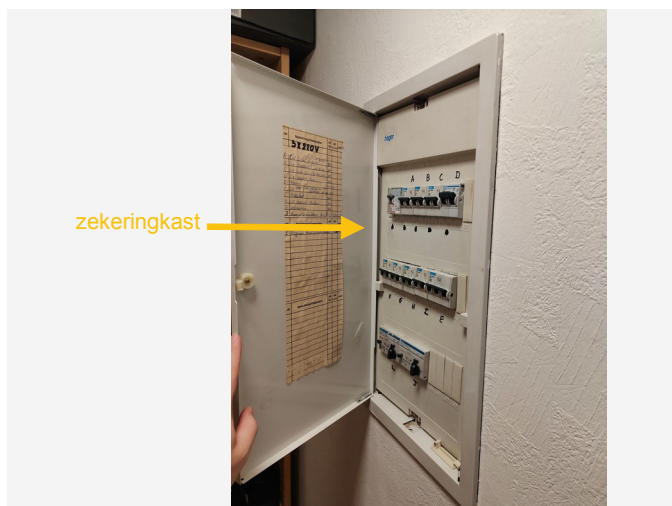
De zekeringkast bevat geen asbestverdachte materialen.

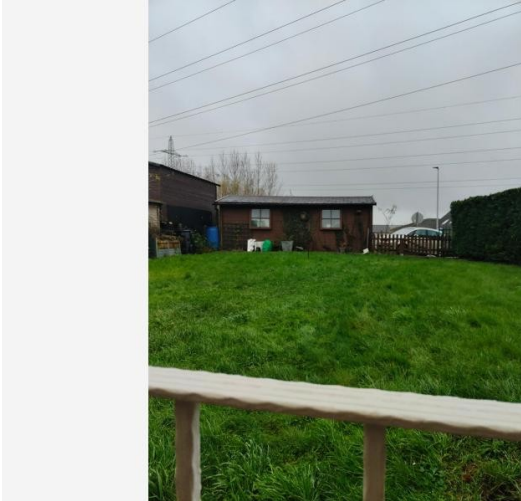
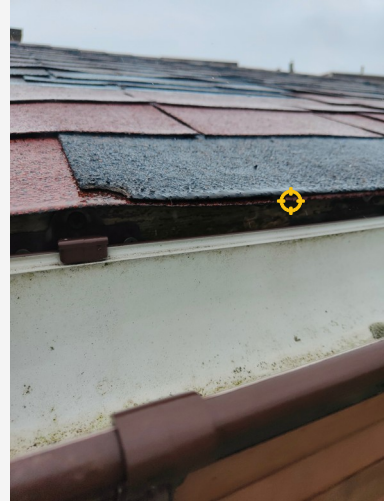
## Fiche 2: Roofing shingles rood

Geen asbest

| # | Type | Referentie | Resultaat |
|---|---|---|---|
| 2.1 | Puntmonster | ID4 | Geen asbest |

| Beschrijving | Roofing shingles rood |
| Omgeving | Buiten |
| Primaire drager | Plat dak |
| Bindmiddel van materiaal | Bitumen (roofing, teer, asfalt) |
| Gebondenheid op basis van bindmiddel | Hecht |
| Hoeveelheid (oppervlakte - aantal) | • 2,00 m <sup>2</sup> - 1 stuk |

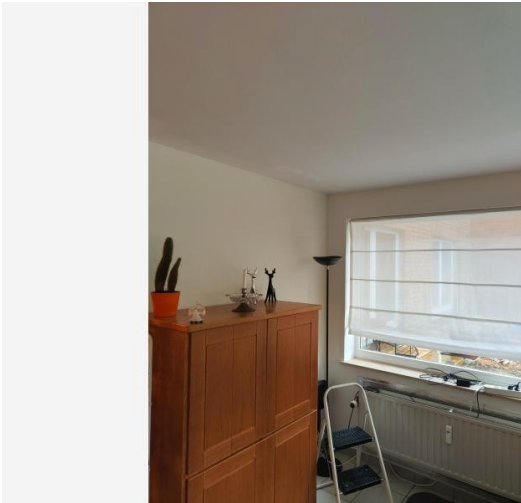
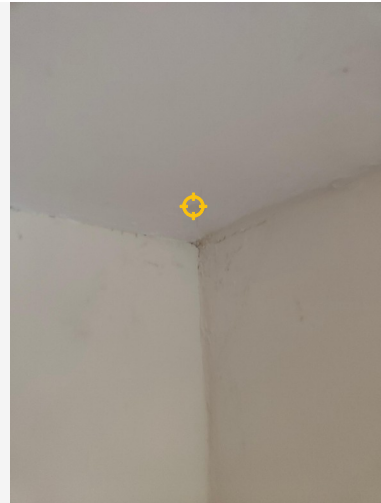
## Fiche 3: Pleisterwerk plafonds

Geen asbest

| # | Type | Referentie | Resultaat |
|---|---|---|---|
| 3.1 | Mengmonster | ID2 | Geen asbest |

| Beschrijving | Pleisterwerk plafonds |
| Omgeving | Binnen |
| Primaire drager | Plafond |
| Bindmiddel van materiaal | Gips - kalk |
| Gebondenheid op basis van bindmiddel | Niet-hechtgebonden |
| Hoeveelheid (oppervlakte - dikte - aantal) | • 100,00 m <sup>2</sup> - 1,00 cm - 1 stuk |

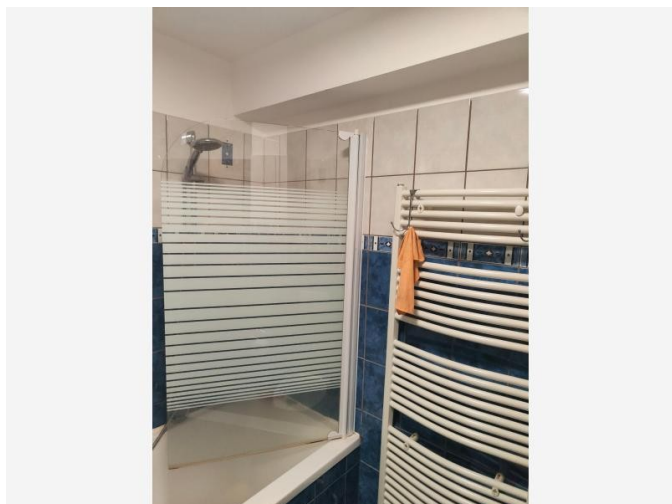
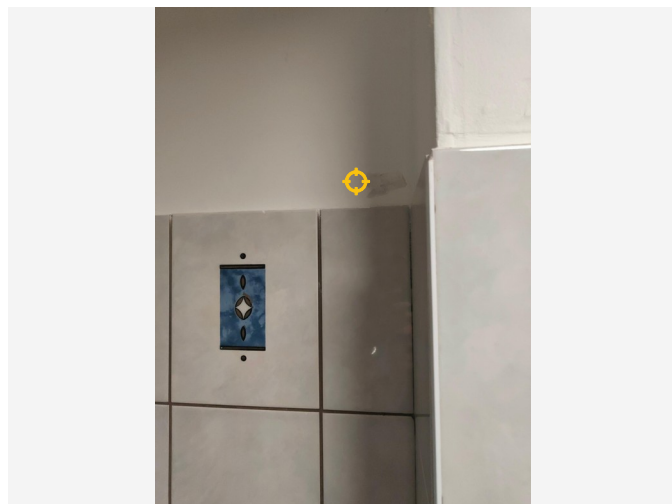
## Fiche 4: Pleisterwerk wanden

Geen asbest

| # | Type | Referentie | Resultaat |
|---|---|---|---|
| 4.1 | Mengmonster | ID1 | Geen asbest |

| Beschrijving | Pleisterwerk wanden |
| Omgeving | Binnen |
| Primaire drager | Binnenwand |
| Bindmiddel van materiaal | Gips - kalk |
| Gebondenheid op basis van bindmiddel | Niet-hechtgebonden |
| Hoeveelheid (oppervlakte - dikte - aantal) | • 120,00 m <sup>2</sup> - 1,00 cm - 1 stuk |

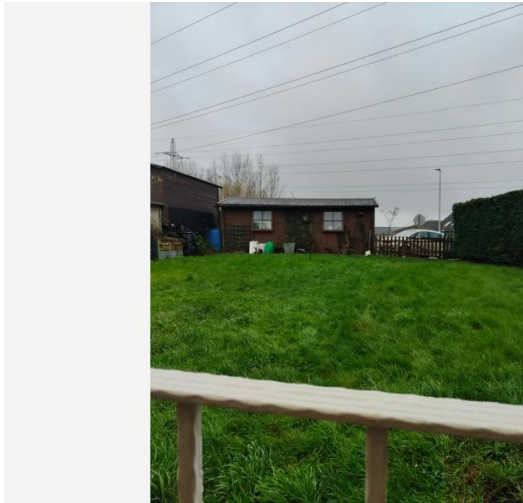
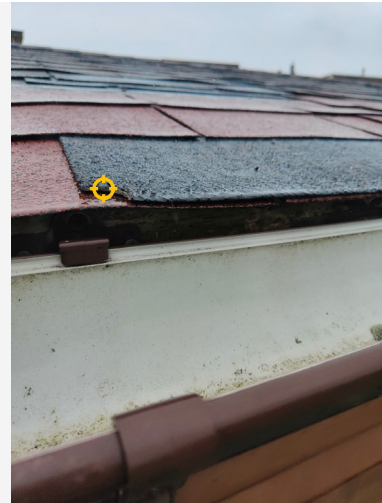
## Fiche 5: Roofing shingles zwart

Geen asbest

| # | Type | Referentie | Resultaat |
|---|---|---|---|
| 5.1 | Puntmonster | ID3 | Geen asbest |

| Beschrijving | Roofing shingles zwart |
| Omgeving | Buiten |
| Primaire drager | Plat dak |
| Bindmiddel van materiaal | Bitumen (roofing, teer, asfalt) |
| Gebondenheid op basis van bindmiddel | Hecht |
| Hoeveelheid (oppervlakte - aantal) | • 20,00 m <sup>2</sup> - 1 stuk |
